รายงานผลการปฏิบัติตามมาตรการป้องกันและแก้ไขผลกระทบสิ่งแวดล้อม
และมาตรการติดตามตรวจสอบผลกระทบสิ่งแวดล้อม (ระยะก่อสร้าง)
โครงการ โรงพยาบาลวิการาม อมตะนคร
(ส่วนอาคารผู้ป่วยนอก (OPD)-จอดรถ และบริการโครงการ)
มกราคม- มิถุนายน พ.ศ. 2568

จัดทำโดย
บริษัท สมาร์ท เอ็นไวรอนเมนทอล คอนซัลแตนท์ จำกัด

1. ชื่อโครงการ โครงการ โรงพยาบาลวิภาราม อมตะนคร (ส่วนอาคารผู้ป่วยนอก (OPD)-จอดรถ และบริการโครงการ)
2. สถานที่ตั้ง เลขที่ 700/888 หมู่ที่ 1 ตำบลคลองตำหรุ อำเภอเมืองชลบุรี จังหวัดชลบุรี 20000
3. ชื่อเจ้าของโครงการ บริษัท โรงพยาบาลวิภาราม (อมตะนคร) จำกัด
4. จัดทำโดย บริษัท สมาร์ท เอ็นไวรอนเมนทอล คอนซัลแตนท์ จำกัด
5. โครงการได้รับความเห็นชอบในรายงานการประเมินผลกระทบสิ่งแวดล้อม เมื่อ 17 พฤศจิกายน 2564 ตามหนังสือเห็นชอบเลขที่ ทส.1010.5/18131
6. โครงการได้นำเสนอรายงานผลการปฏิบัติตามมาตรการฯ ครึ่งสุดท้ายเมื่อ รอบการส่งรายงานผลการปฏิบัติตามมาตรการฯ ฉบับเดือนกรกฎาคม – ธันวาคม พ.ศ. 2567
7. รายละเอียดโครงการ แสดงรายละเอียดโครงการในบทที่ 1

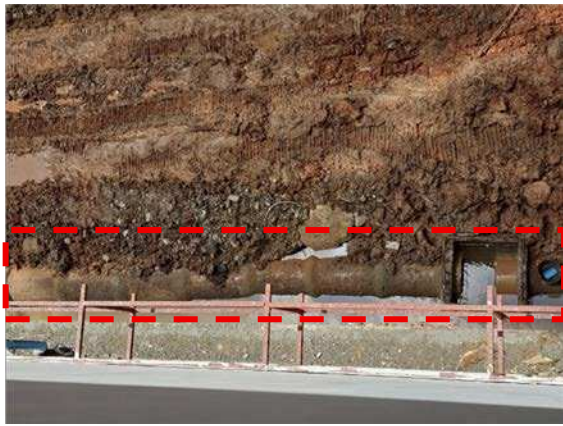
รูปที่ 2-1 ท่อระบายน้ำรอบโครงการ

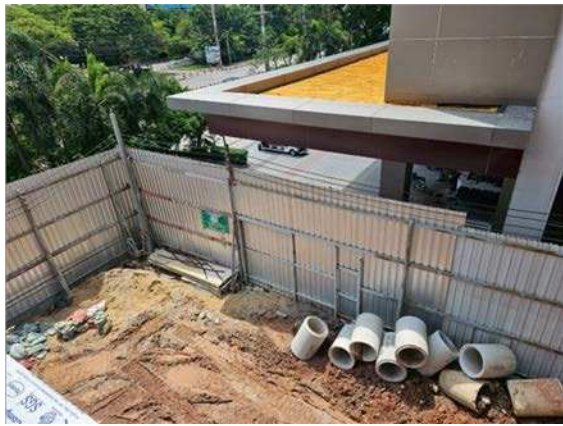
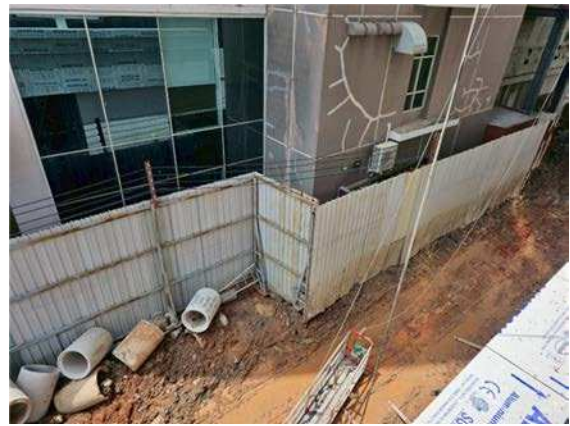
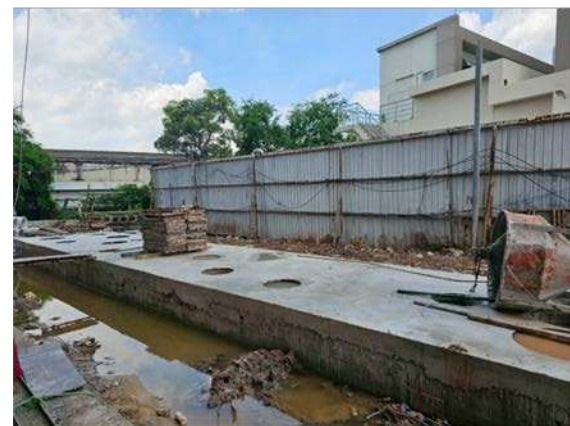
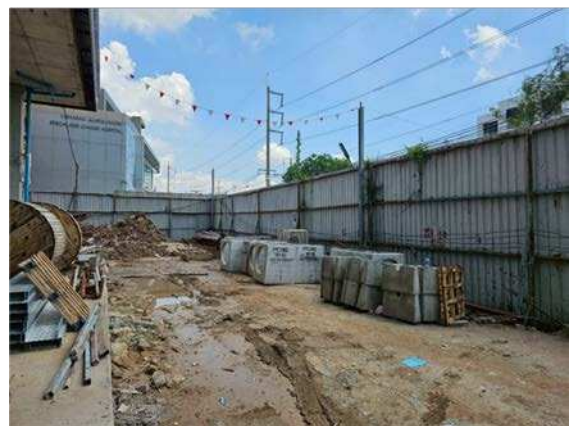
รูปที่ 2-5 รั้วทึบชั่วคราว สูง 6 เมตร

3. จัดให้มีรั้วทึบชั่วคราว สูง 6 เมตร เพื่อบดบังภูมิทัศน์ที่ไม่ดีจากการก่อสร้าง และประตูทางเข้า-ออกพื้นที่ก่อสร้างให้ปิดไว้ตลอดเวลา ยกเว้นช่วงรถเข้า-ออก	- ทางโครงการจัดให้มีรั้วทึบชั่วคราว สูง 6 เมตร เพื่อบดบังภูมิทัศน์ที่ไม่ดีจากการก่อสร้าง และประตูทางเข้า-ออกพื้นที่ก่อสร้างให้ปิดไว้ตลอดเวลา ยกเว้น ช่วงรถเข้า-ออก	รูปที่ 2-5 รูปที่ 2-9

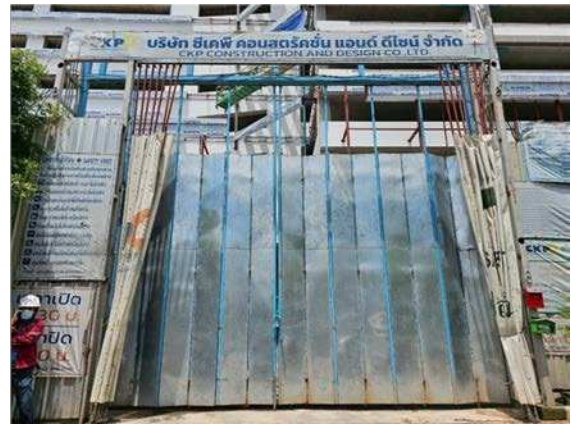
รูปที่ 2-9 ประตูทางเข้า-ออกพื้นที่โครงการแบบปิดทึบ

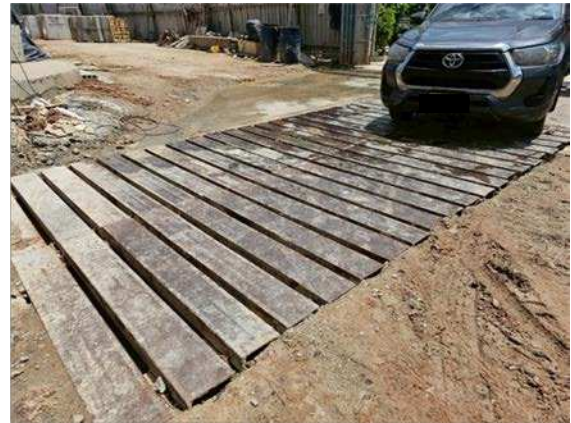
รูปที่ 2-16 จุดล้างล้อรถบรรทุก

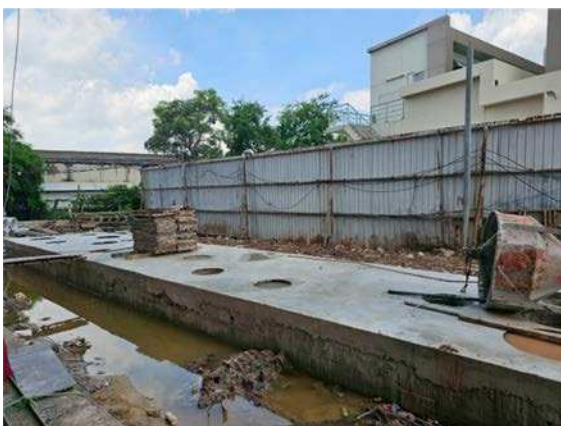
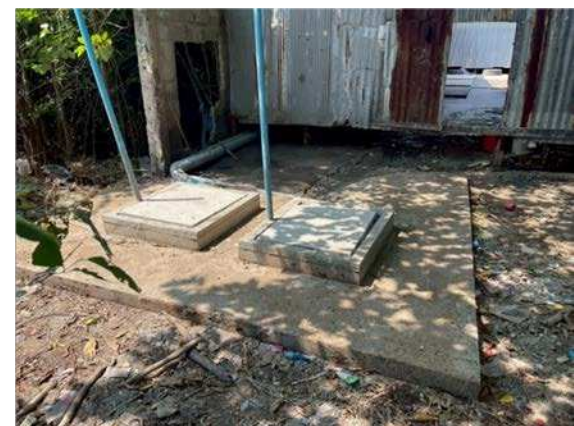
รูปที่ 2-21 ระบบบำบัดน้ำเสียภายในพื้นที่โครงการ และบริเวณบ้านพักคนงาน

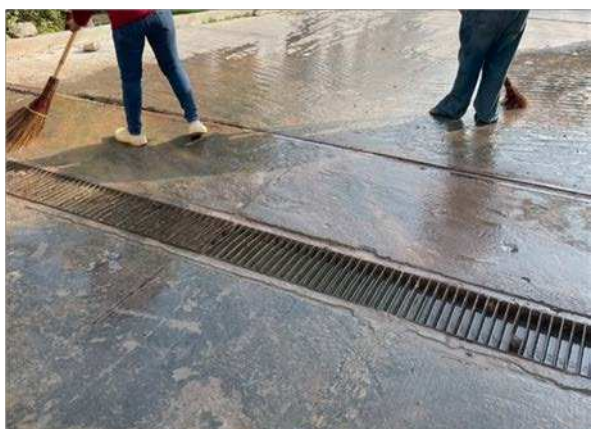
รูปที่ 2-24 รางระบายน้ำฝนบริเวณหน้าโครงการ

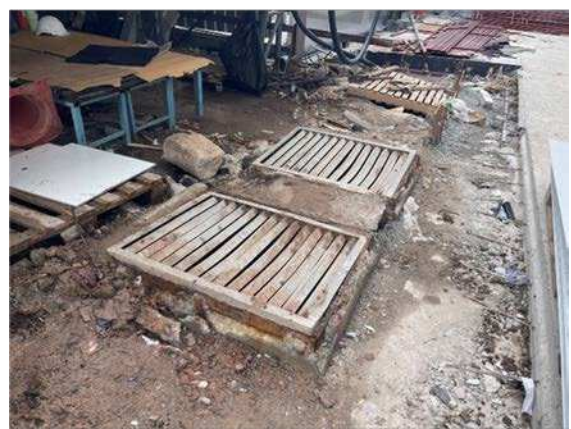
รูปที่ 2-25 บ่อหน่วงน้ำบริเวณพื้นที่โครงการ

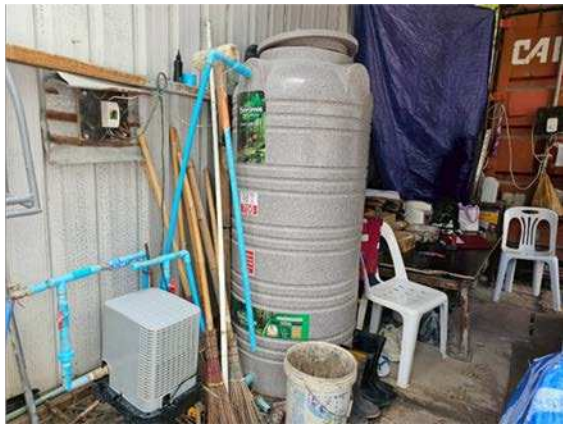
รูปที่ 2-26 ถังเก็บน้ำบริเวณพื้นที่โครงการ และบ้านพักคนงาน

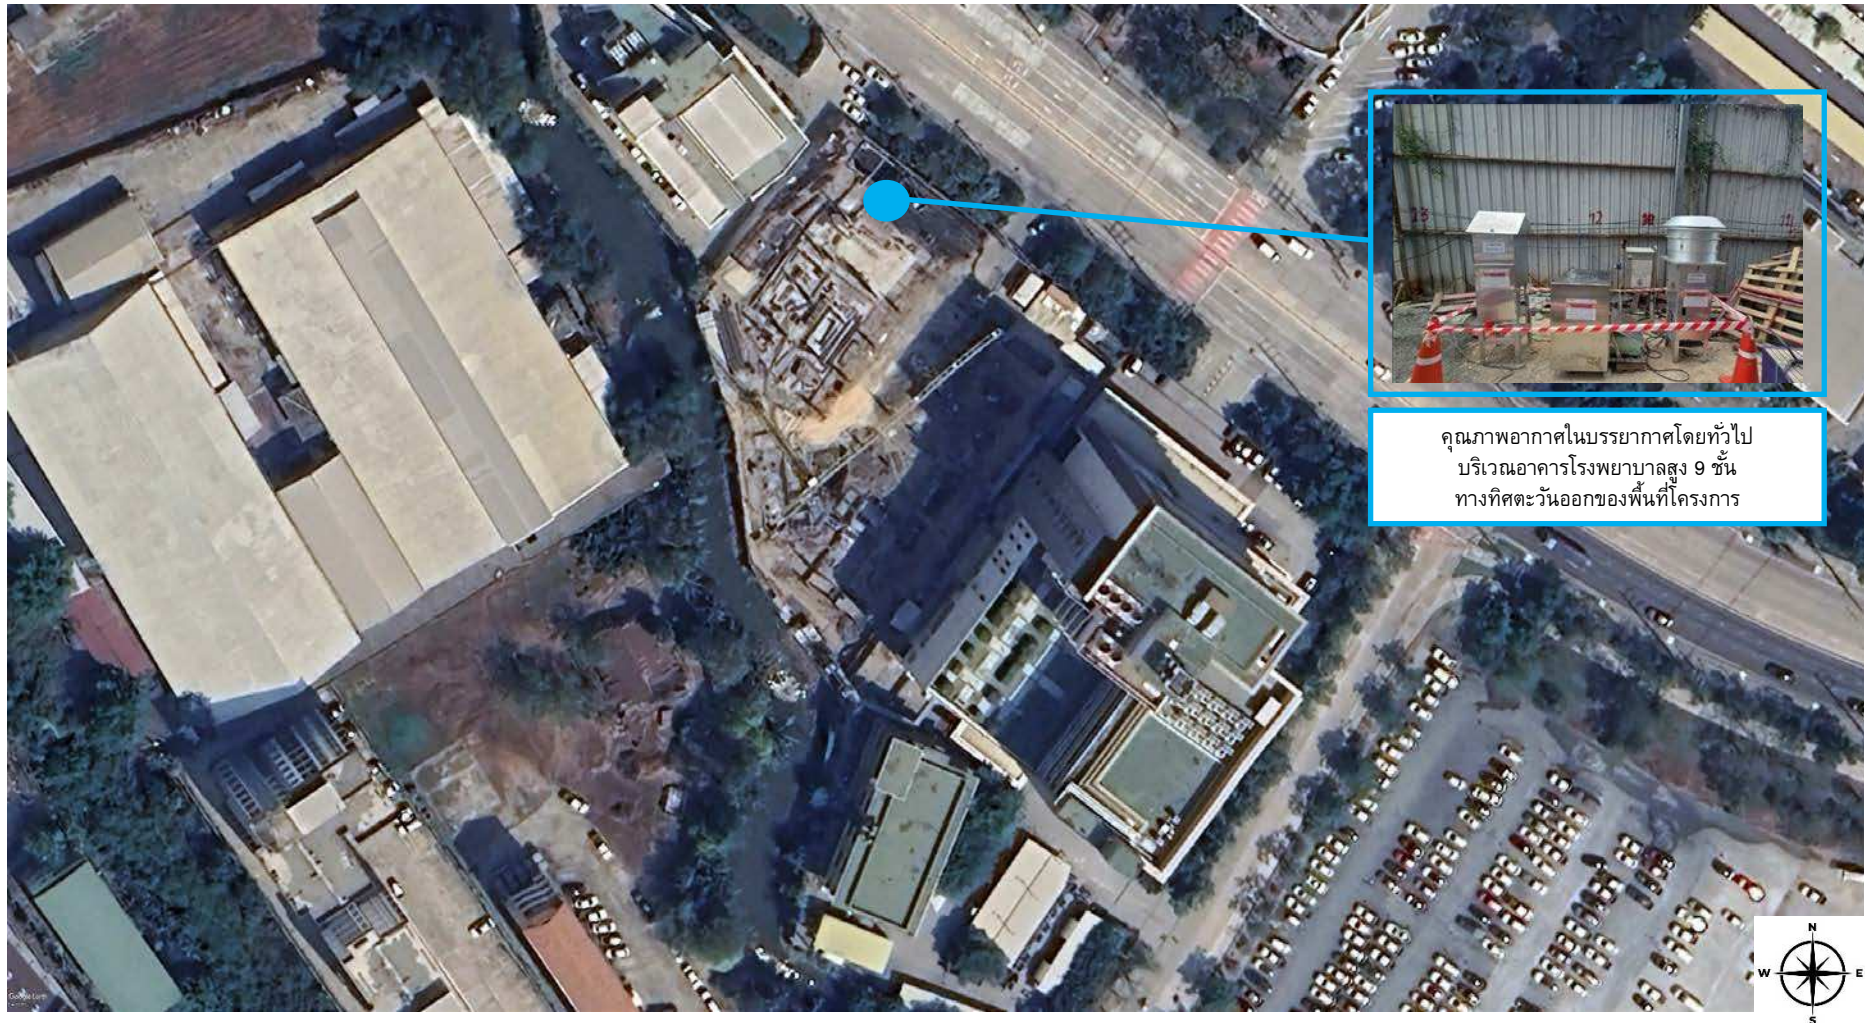
คุณภาพอากาศในบรรยากาศโดยทั่วไป
บริเวณอาคารโรงพยาบาลสูง 9 ชั้น
ทางทิศตะวันออกของพื้นที่โครงการ

รูปที่ 3-1 ตำแหน่งตรวจวัดคุณภาพสิ่งแวดล้อมโครงการ - บริเวณอาคารโรงพยาบาลสูง 9 ชั้น

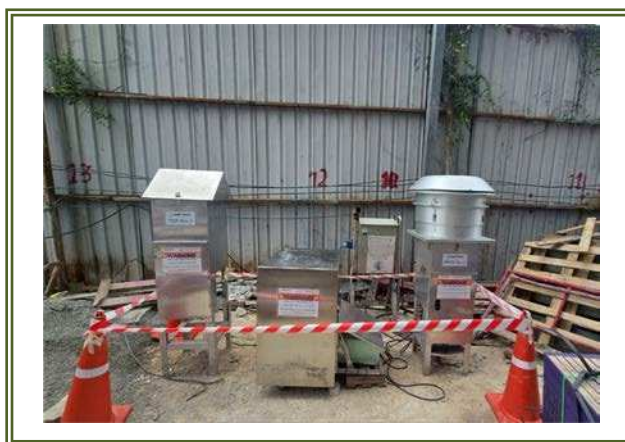
รูปที่ 3-2 การตรวจวัดคุณภาพอากาศในบรรยากาศ

บริเวณอาคารโรงพยาบาลสูง 9 ชั้น ทางทิศตะวันออก
ของพื้นที่โครงการ

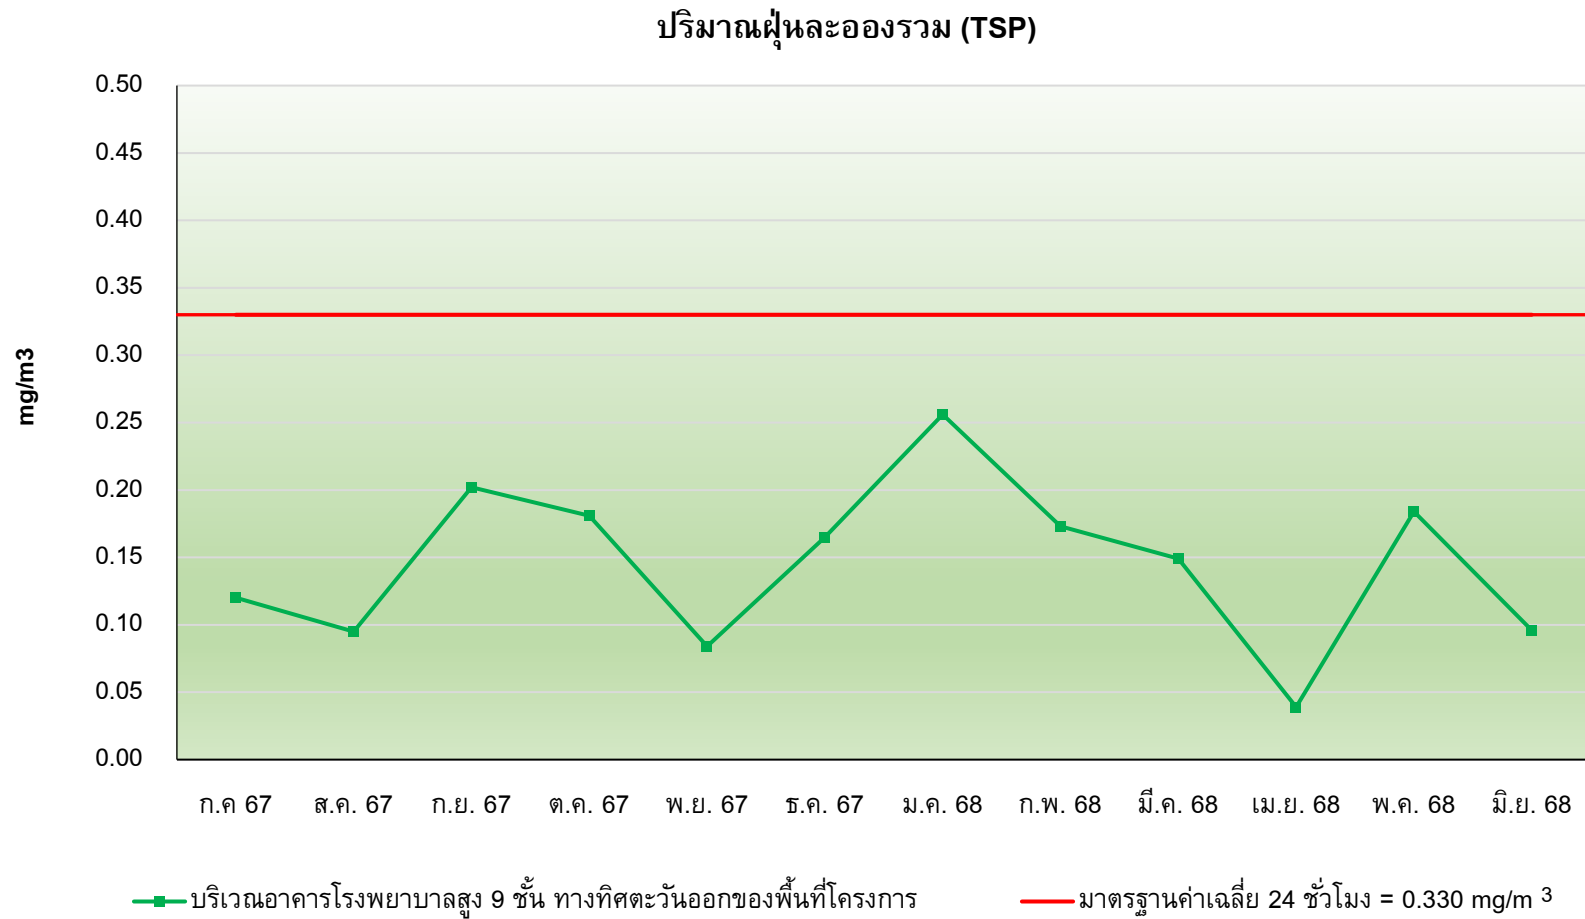
รูปที่ 3-3 กราฟเปรียบเทียบผลการตรวจวัดปริมาณฝุ่นละอองรวม (TSP)
ระหว่างเดือนกรกฎาคม พ.ศ. 2567 - มิถุนายน พ.ศ. 2568

เมื่อเปรียบเทียบผลการตรวจวัดคุณภาพอากาศขณะมีกิจกรรมการก่อสร้าง ตั้งแต่เดือนกรกฎาคม พ.ศ. 2567 - มิถุนายน พ.ศ. 2568 แสดงดังรูปที่ 3-3 ถึงรูปที่ 3-5 พบว่า ดัชนีคุณภาพอากาศโดยทั่วไปมีค่าอยู่ในเกณฑ์มาตรฐานที่กำหนด

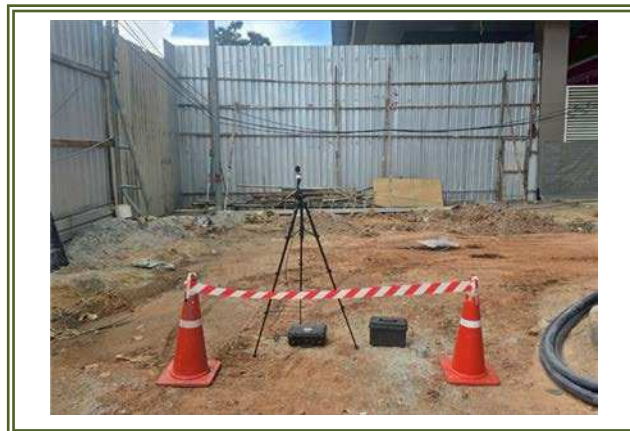
บริเวณอาคารโรงพยาบาลสูง 9 ชั้น ทางทิศตะวันออกของพื้นที่โครงการ ผลการตรวจวัด มีค่าระหว่าง 63.6 – 70.5 เดซิเบลเอ และระดับเสียงสูงสุด มีค่าระหว่าง 92.70 – 97.40 เดซิเบลเอ เมื่อเปรียบเทียบกับมาตรฐานตามประกาศคณะกรรมการสิ่งแวดล้อมแห่งชาติ ฉบับที่ 15 พ.ศ. 2540 เรื่อง กำหนดมาตรฐานระดับเสียงโดยทั่วไป พบว่า ผลการตรวจวัดส่วนใหญ่มีค่าระดับเสียงอยู่ในเกณฑ์มาตรฐานที่กำหนด ยกเว้นในเดือนกุมภาพันธ์ และเดือนพฤษภาคม ที่มีค่าระดับเสียงเฉลี่ย 24 ชั่วโมง (Leq 24 hr) เกินเกณฑ์มาตรฐานกำหนดเพียงเล็กน้อย

รูปที่ 3-6 การตรวจวัดระดับเสียง

บริเวณอาคารโรงพยาบาลสูง 9 ชั้น
ทางทิศตะวันออกของพื้นที่โครงการ

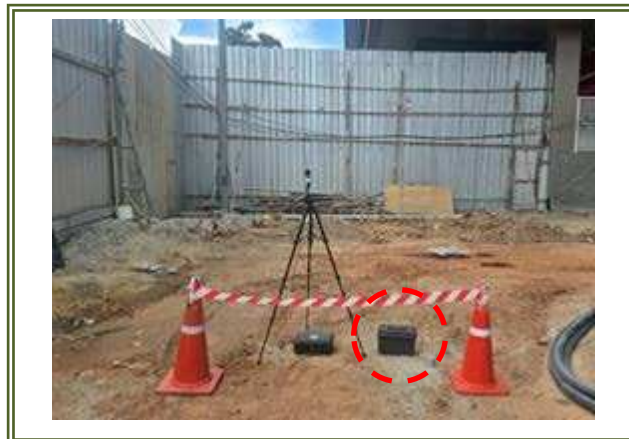
บริเวณอาคารโรงพยาบาลสูง 9 ชั้น ทางทิศตะวันออกของพื้นที่โครงการ ผลการตรวจวัด มีค่าความเร็วอนุภาคสูงสุดอยู่ระหว่าง $<1.000 - 0.512$ mm/s และความถี่อยู่ระหว่าง $<0.1 - 1.5$ Hz เมื่อเปรียบเทียบกับมาตรฐานตามประกาศคณะกรรมการสิ่งแวดล้อมแห่งชาติ ฉบับที่ 37 (พ.ศ. 2553) เรื่อง กำหนดมาตรฐานความสั่นสะเทือน เพื่อป้องกันผลกระทบต่ออาคาร พบว่า ระดับความสั่นสะเทือนที่เกิดขึ้นมีค่าอยู่ในเกณฑ์มาตรฐานกำหนด ทั้งนี้ไม่มีผู้อยู่ใกล้เคียงโครงการแจ้งเรื่องร้องเรียนเข้ามา จึงคาดว่าไม่มีผลกระทบใดๆ ต่อบริเวณใกล้เคียงพื้นที่โครงการ

รูปที่ 3-11 การตรวจวัดความสั่นสะเทือน

บริเวณพื้นที่ก่อสร้าง ด้านทิศตะวันออกของพื้นที่โครงการ

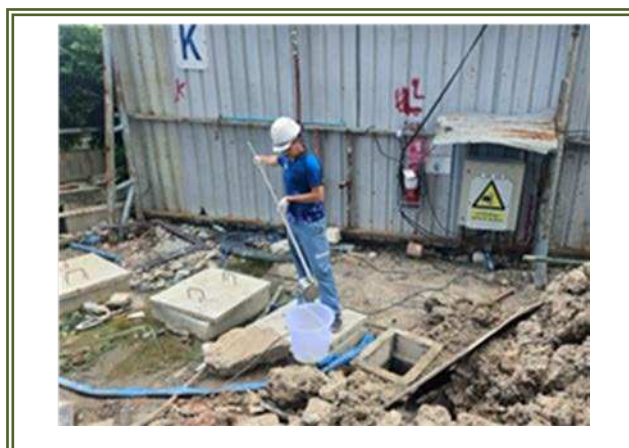
รูปที่ 3-12 การเก็บตัวอย่างคุณภาพน้ำทิ้ง

บริเวณบริเวณบ่อพักน้ำทิ้งหลังผ่านการบำบัดจากระบบบำบัดน้ำเสีย
