รายงานแผนและผลการดำเนินงานด้านการฟื้นฟูพื้นที่ทำเหมือง

ห้างหุ้นส่วนจำกัด นราธิวาสโรม่หิน  
ประธานบัตร 31649/16495

ธันวาคม 2567

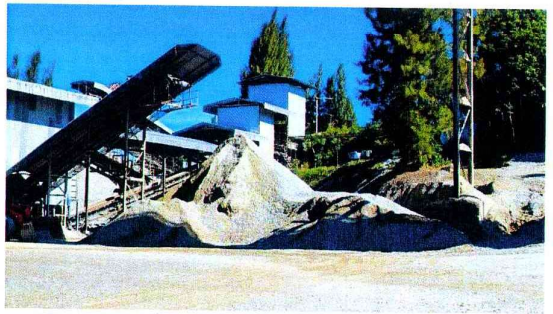
รูปที่ 4 เปลือกดินและเศษหิน นำเข้าโรงเพื่อผลิตเป็นหินคลุก

วิธีดำเนินการ ไม่มีพื้นที่เก็บกองเปลือกหินและเศษหิน เนื่องจากลักษณะธรณีสัณฐานบริเวณพื้นที่ประทานบัตรมีเปลือกหินน้อยมาก และได้นำเปลือกหินดังกล่าวไปถมปรับพื้นที่ สร้างคันทำนบกั้นรอบเขตโรงโม่หิน เพื่อปลูกต้นไม้ รวมทั้งนำเข้าบดขยี้เป็นผลิตภัณฑ์หินกลุ่ (รูปที่ 4)

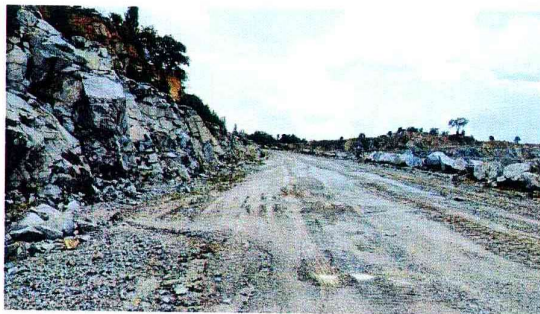
รูปที่ 5 เส้นทางลำเลียงแร่ ทำหน้าที่เสมือนคันทำนบเบี่ยงเบน  
น้ำให้ไหลลงสู่บ่อดักตะกอน

วิธีดำเนินการ บริเวณที่ต่ำสุดของพื้นที่หน้าเหมืองปัจจุบัน มีระดับความสูงซึ่งต่ำกว่า บริเวณภายนอกเขตประทานบัตร มีเส้นทางลำเลียงแร่จากหน้าเหมืองสู่โรงโม่หินทางด้านทิศ ตะวันตก (รูปที่ 5) ทำหน้าที่เสมือนคันทำนบเบี่ยงน้ำที่เกิดการชะล้างบริเวณหน้าเหมืองในฤดูฝน ให้ไหลลงสู่บริเวณที่ต่ำสุดในบริเวณหน้าเหมืองเป็นการชั่วคราว (รูปที่ 6) ก่อนระบายไปสู่บ่อดัก ตะกอนดินนอกพื้นที่โครงการจำนวน 5 บ่อ (รูปที่ 7 และ 8) ซึ่งเป็นที่คั่นกรรมสิทธิ์ของผู้ถือ ประทานบัตร

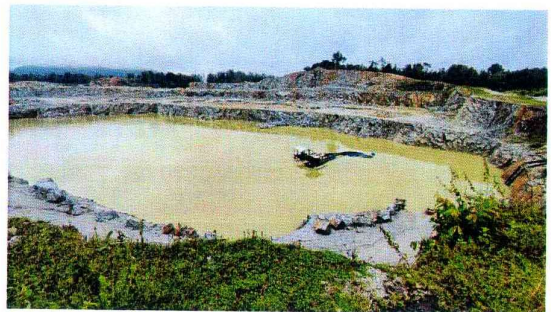
รูปที่ 6 บ่อดักตะกอนดินบริเวณหน้าเหมือง  
ก่อนระบายสู่บ่อดักตะกอน

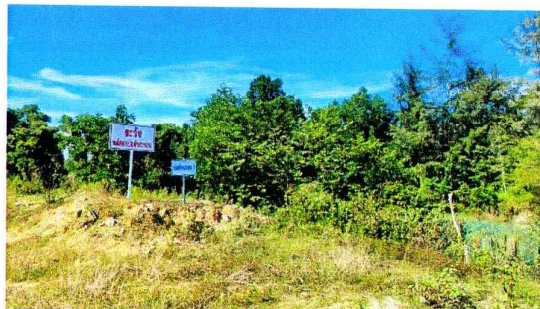
รูปที่ 7 บ่อดักตะกอนดินที่ 1

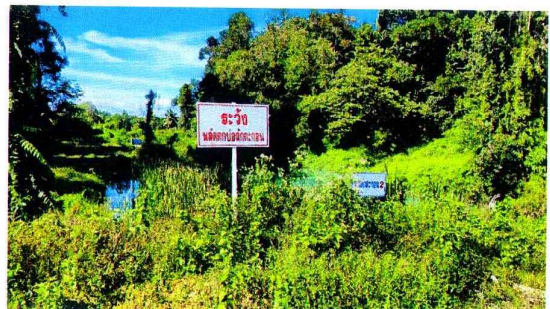
รูปที่ 8 บ่อดักตะกอนดินที่ 2-5

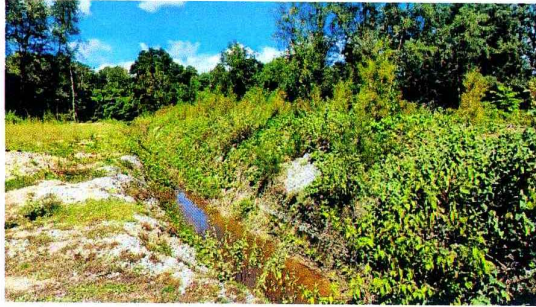
รูปที่ 9 คันทำนบดิน ขุดตื้นและต้นสนปลูกไว้รอบเขตโรงโม่

วิธีดำเนินการ บริเวณโรงโม่หินตั้งอยู่นอกเขตประทานบัตร ทั้งนี้มีการปรับปรุงสภาพและ ฟื้นฟูโดย การสร้างคันทำนบดิน ขุดคูน้ำและปลูกต้นไม้ไว้รอบเขตโรงโม่หิน (รูปที่ 9), สร้างคัน ทำนบดินและปลูกต้นไม้ทั้งสองข้างทางของถนนภายในโรงโม่หิน (รูปที่ 10), ติดตั้งและใช้งาน ระบบสเปรย์น้ำแบบ Sprinkle ตลอดแนวเส้นทางลำเลียงแร่ (รูปที่ 11), ติดตั้ง Metal Sheet ปิดคลุม อาคารโรงโม่หินชุด Primary Crusher, Secondary & Tertiary Crusher, Product Screen และ หลังคา คลุมสายพานลำเลียง (รูปที่ 12, 13, 14 และ 15), ติดตั้งระบบกล้องวงจรปิด เพื่อตรวจสอบและเปิด ใช้ระบบสเปรย์น้ำบริเวณที่เกิดฝุ่นระอุขณะทำการโม่หินภายในโรงโม่หิน (รูปที่ 16), ขุดคูระบาย น้ำรอบพื้นที่โรงโม่หินให้เบี่ยงลงบ่อดักตะกอนดินซึ่งสร้างเป็นบ่อคอนกรีต (รูปที่ 17)

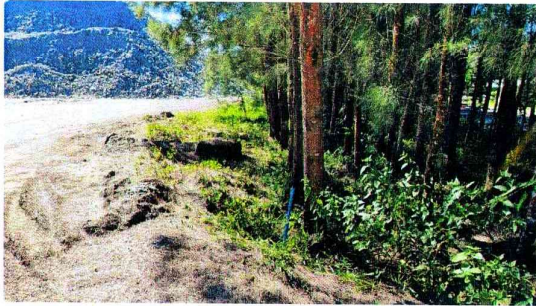
รูปที่ 11 ระบบ Sprinkle บริเวณภายในโรงโม่หิน

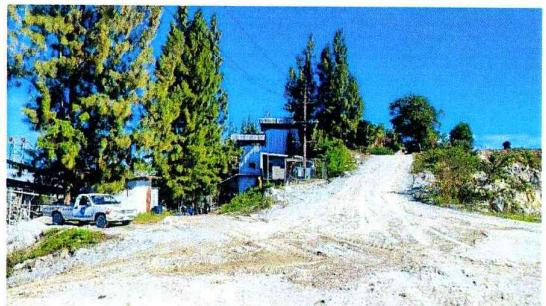
รูปที่ 12 Metal Sheet ปิดคลุมอาคาร โรงโม่หิน

ชุด Primary Crusher

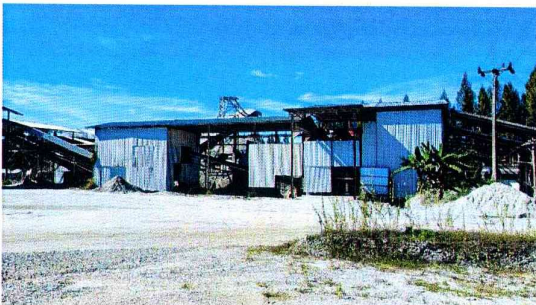
รูปที่ 13 ติดตั้ง Metal Sheet ปิดคลุมอาคาร โรงโม่หิน

ชุด Secondary & Tertiary Crusher

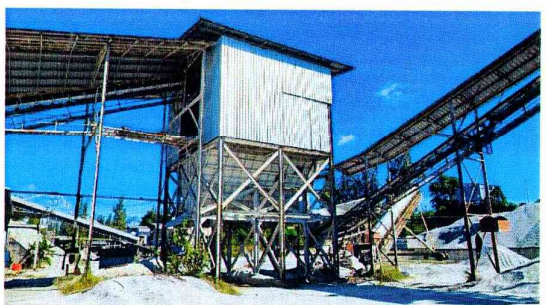
รูปที่ 14 ติดตั้ง Metal Sheet ปิดคลุมอาคาร โรงโม่หิน

ชุด Product Screen

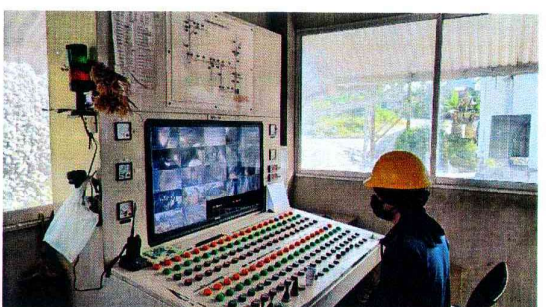
รูปที่ 16 ระบบกล้องวงจรปิดเพื่อตรวจสอบกระบวนการโม่  
และควบคุมฝุ่นละออง

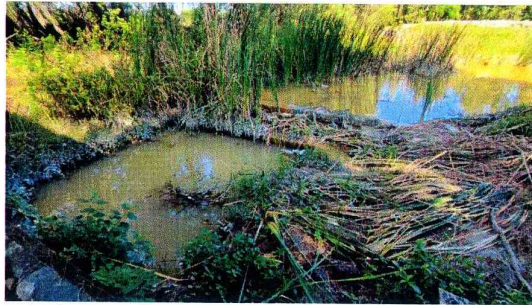
รูปที่ 17 บ่อคอนกรีตสำหรับดักตะกอนดินบริเวณโรงโม่หิน

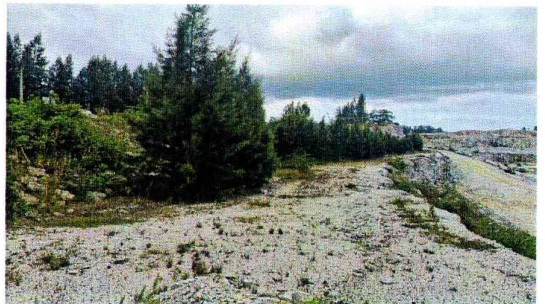
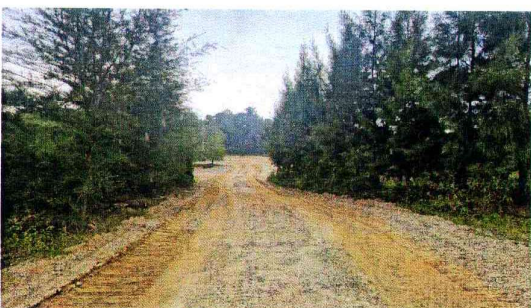
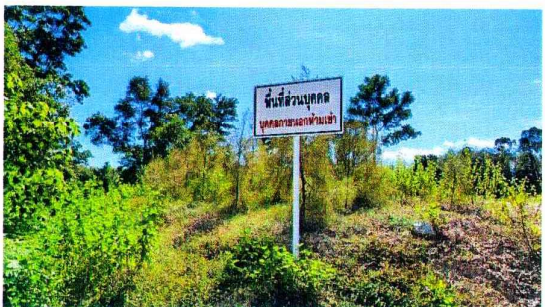
รูปที่ 21 ปลุกและดูแลรักษาต้นไม้ในส่วนพื้นที่ที่ไม่มีการ  
ทำเหมืองแล้ว

รูปที่ 22 ปลุกและดูแลรักษาต้นไม้ในส่วนพื้นที่ที่ไม่มีการ  
ทำเหมืองแล้ว

รูปที่ 23 ปลุกและดูแลรักษาต้นไม้ในส่วนพื้นที่ที่ไม่มีการ  
ทำเหมืองแล้ว

รูปที่ 24 ปลุกและดูแลรักษาต้นไม้ในส่วนพื้นที่ที่ไม่มีการ  
ทำเหมืองแล้ว
