บทที่ 1  
บทนำ

## 1.1 ความเป็นมาของโครงการและการจัดทำรายงาน

โครงการผลิตหนังฟอกสำเร็จรูป ของบริษัท ซาเดซ่า (ประเทศไทย) จำกัด ตั้งอยู่ในพื้นที่ของสวนอุตสาหกรรมบ้านแพน เลขที่ 89 หมู่ที่ 11 ถนนสามโคก-เสนา ตำบลบางนมโค อำเภอสนา จังหวัดพระนครศรีอยุธยา มีพื้นที่ประมาณ 10 ไร่ 1 งาน 89 ตารางวา ดำเนินการผลิตหนังฟอกสำเร็จรูปเพื่อจำหน่ายให้กับโรงงานผลิตรองเท้า และโรงงานผลิตเครื่องหนังทั้งภายในประเทศและต่างประเทศ โดยโครงการได้ขอรับการส่งเสริมการลงทุนจากสำนักงานคณะกรรมการส่งเสริมการลงทุน และเพื่อให้เป็นไปตามเงื่อนไข โครงการมีการจัดทำรายงานการวิเคราะห์ผลกระทบสิ่งแวดล้อม เสนอต่อคณะกรรมการส่งเสริมการลงทุน และสำนักงานนโยบายและแผนสิ่งแวดล้อม กระทรวงวิทยาศาสตร์และเทคโนโลยีและสิ่งแวดล้อม โดยรายงานการวิเคราะห์ผลกระทบสิ่งแวดล้อมของโครงการฯ ได้รับความเห็นชอบจากสำนักงานนโยบายและแผนสิ่งแวดล้อม ตามหนังสือเห็นชอบที่ 0804/12360 ลงวันที่ 4 กันยายน พ.ศ. 2541 แสดงดังภาคผนวกที่ 1 พร้อมกำหนดมาตรการแก้ไขและลดผลกระทบสิ่งแวดล้อม และมาตรการติดตามตรวจสอบคุณภาพสิ่งแวดล้อม ที่โครงการต้องยึดถือปฏิบัติอย่างเคร่งครัด และเพื่อให้สอดคล้องกับมาตรการฯ ที่กำหนดดังกล่าว ทางโครงการได้มอบหมายให้ บริษัท แปซิฟิค แลบอราตอรี จำกัด ซึ่งเป็นบริษัทที่ปรึกษาด้านสิ่งแวดล้อมเป็นผู้ดำเนินการตรวจสอบและจัดทำรายงานผลการปฏิบัติตามมาตรการฯ ดังกล่า

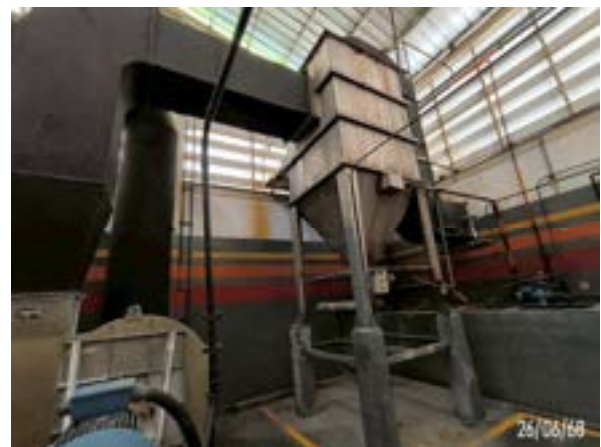
รูปที่ 2-1 ระบบบำบัดมลพิษทางอากาศ

Dry scrubber

Wet scrubber

ของระบบ Thermal Oil Boiler ที่ใช้ Wood Pallet (Biomass)

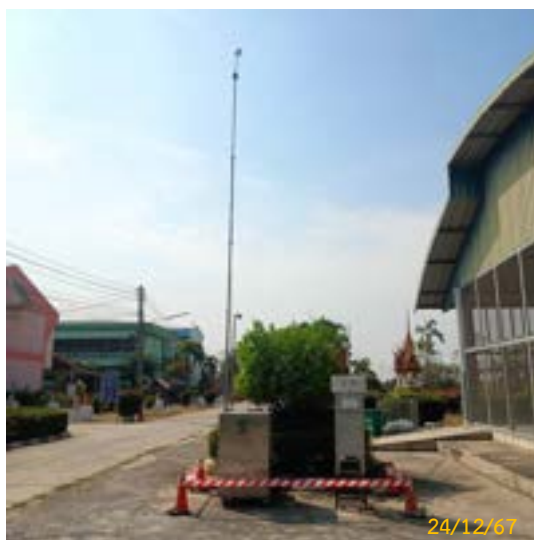
รูปที่ 3.2-1 แสดงการตรวจวัดความเร็วและทิศทางลม  
(ตรวจวัดระหว่างวันที่ 24 - 27 ธันวาคม 2567)

บริเวณโรงเรียนสาคลีวิทยา ผลการตรวจวัดความเร็วและทิศทางลม พบว่า ทิศที่มีกระแสลมมากที่สุดคือ ลมที่พัดมาจากทิศเหนือ (N) คิดเป็นร้อยละ 34.72 ลมที่พัดมาส่วนใหญ่มีความเร็วลมอยู่ในช่วง 0.4-0.8 เมตรต่อวินาที และคิดเป็นลมสงบร้อยละ 8.33

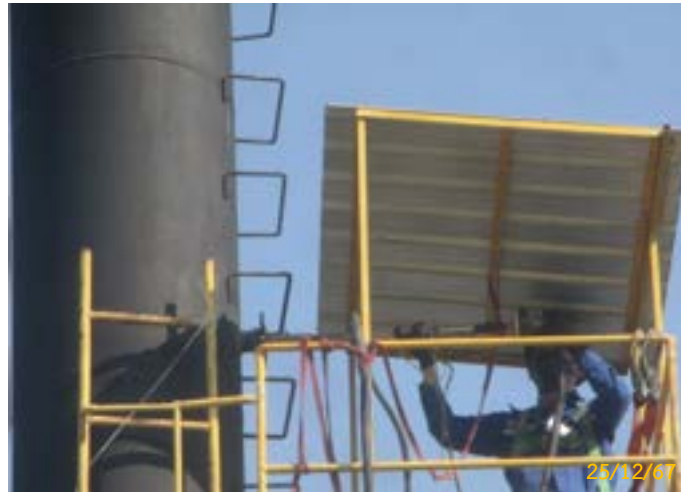
รูปที่ 3.3-2 แสดงการตรวจวัดปริมาณสารเจือปนในอากาศที่ระบายออกจากปล่อง  
(ตรวจวัดวันที่ 25 ธันวาคม 2567)

ปล่อง Biomass Boiler พบว่า ปริมาณฝุ่นละออง (Particulate) มีค่าเท่ากับ 53.72 มิลลิกรัมต่อลูกบาศก์เมตร ปริมาณซัลเฟอร์ไดออกไซด์ ( $\text{SO}_2$ ) มีค่าน้อยกว่า 1.3 ส่วนในล้านส่วน และก๊าซออกไซด์ของไนโตรเจน ( $\text{NO}_x$  as  $\text{NO}_2$ ) มีค่าเท่ากับ 55.94 ส่วนในล้านส่วน
