**5. ผลการดำเนินการตามมาตรการป้องกันและแก้ไขผลกระทบสิ่งแวดล้อม**  
**ตารางที่ 5 เปรียบเทียบมาตรการป้องกันและแก้ไขผลกระทบสิ่งแวดล้อมที่กำหนดไว้ในรายงานการวิเคราะห์ผลกระทบสิ่งแวดล้อม**  
**โครงการ อาคารชุด แอสปาย สุขุมวิท-อ่อนนุช (Aspire Sukhumvit-Onnut) ระยะเปิดดำเนินการ**

แบบ ตต.3

### ภาพที่ 3 การดำเนินการตามมาตรการป้องกันและแก้ไขผลกระทบสิ่งแวดล้อม

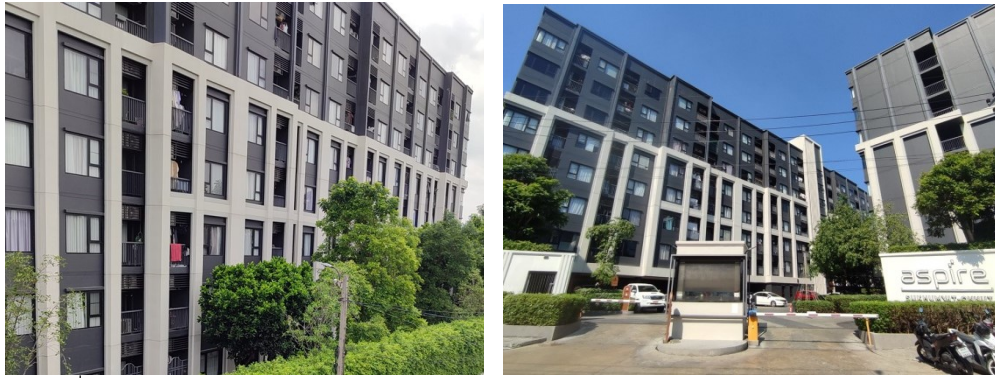
ภาพที่ 3-1 กระฉกหน้าต่างประตู ค่าการสะท้อนแสงไม่เกินร้อยละ 30 และเป็นช่องเปิดระบายอากาศของอาคาร

2. ใช้กระจกหนา 5 มิลลิเมตร มีปริมาณการสะท้อนแสงของกระจกประมาณ 7% โดยมีค่าการสะท้อนแสงตามกฎกระทรวงฉบับที่ 48 (พ.ศ.2540) ออกตามความในพระราชบัญญัติควบคุมอาคาร พ.ศ. 2522 ข้อ 27 กล่าวว่า “วัสดุที่เป็นผิวของผนังภายนอกอาคาร จะต้องมียปริมาณการสะท้อนแสงได้ไม่เกินร้อยละ 30”	ใช้กระจกในการติดอาคาร หนา 5 มิลลิเมตร มีค่าการสะท้อนแสง ไม่เกินร้อยละ 30 เป็นหน้าต่าง ประตูระเบียง	-	ภาพที่ 3-1

เงื่อนไขตามมาตรการป้องกันและแก้ไขผลกระทบสิ่งแวดล้อม	ผลการปฏิบัติตามมาตรการ	ปัญหา อุปสรรค และข้อเสนอแนะ	เอกสารอ้างอิง
<b>1.3 คุณภาพอากาศ</b> <b>1.การระบายความร้อนจากเครื่องปรับอากาศ</b> 1. จัดให้มีพื้นที่สีเขียวบริเวณชั้นล่าง และบนอาคาร ชั้นที่ 2 อาคารB, ชั้นที่ 8 อาคาร C, ชั้นที่ 1 อาคาร Dและชั้นที่ 2 อาคารE รวมมีพื้นที่สีเขียวทั้งหมดประมาณ 2,736.43ตารางเมตรเพื่อช่วยลดการสะท้อนแสง เพิ่มความนุ่มนวลสบายตา เกิด ภูมิทัศน์ที่ดีทั้งจากการมองภายในโครงการและจากภายนอกสู่ภายในโครงการ	จัดให้มีพื้นที่สีเขียวไว้แล้วทั้งหมด 2,736.43 ตารางเมตร ซึ่งพบว่ามีความร่มรื่น สวยงาม ช่วยลดความร้อนจากแสงแดด ลดการสะท้อนแสง และทำให้มีภูมิทัศน์ที่เป็นธรรมชาติกลมกลืนกับสภาพพื้นที่ข้างเคียงที่ยังเป็นคลอง	-	ภาพที่ 3-2
<b>2.เชื้อโรคลิเจียนเนรีในเครื่องปรับอากาศ</b> 2. ออกแบบอาคารโครงการ เลือกใช้วัสดุที่เป็นมิตรกับสิ่งแวดล้อมและพิจารณา ระบบหมุนเวียนของอากาศภายใน และภายนอกอาคาร เพื่อให้อาคารไม่ร้อนหรือไม่มีอากาศหมุนเวียน ซึ่งสามารถลดการใช้เครื่องปรับอากาศได้ในระดับหนึ่ง	การออกแบบโครงการใช้วัสดุสำเร็จรูปเป็นส่วนใหญ่ ใช้เครื่องปรับอากาศที่เป็นแบบ Split Type สามารถล้างทำความสะอาดได้ง่าย และอาคารเป็นอาคาร 8 ชั้น มีช่องเปิดระบายอากาศระเบียงห้อง โถงทางเดิน โถงลิฟต์ ระบายอากาศได้ดี	-	ภาพที่ 3-1

<b>3.ความเข้มข้นของสารมลพิษที่เกิดขึ้นจากลานจอดรถยนต์ของผู้พักอาศัย จำนวน 287 คัน</b> 3. ออกแบบระบบระบายอากาศภายในอาคารให้เพียงพอตามกฎกระทรวงฉบับที่ 33 (พ.ศ.2535)	ออกแบบระบบระบายอากาศภายในอาคารไว้อย่างเพียงพอ	-	ภาพที่ 3-1

4. ดูแลระบบระบายอากาศในอาคารอยู่เสมอ เปิดประตูอาคารบางจุด เพื่อให้ให้อากาศถ่ายเทได้สะดวก	ช่องระบายอากาศไม่มีส่วนที่มีสิ่งกีดขวางการระบายอากาศแต่อย่างใด	-	ภาพที่ 3-1

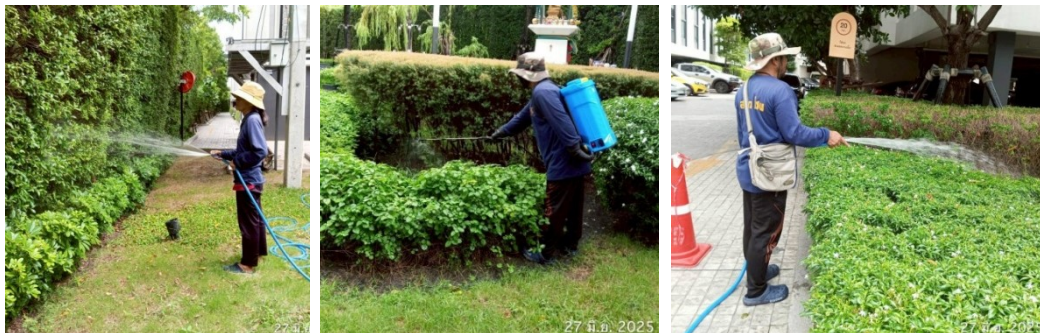
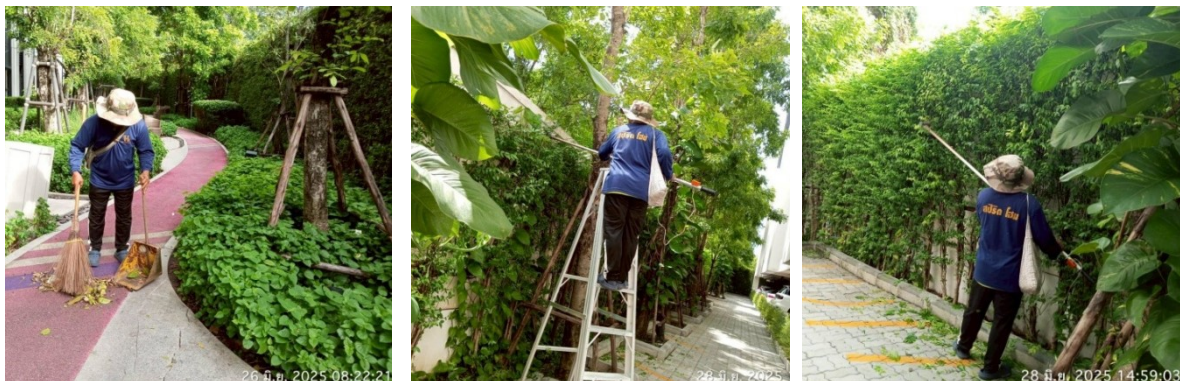
ภาพที่ 3-2 พื้นที่สีเขียวของโครงการ และการดูแลรักษาไว้อย่างสวยงามโดยใส่ปุ๋ย รดน้ำ พรณดิน ตัดแต่งกิ่ง

3. บำรุงดูแลรักษาพื้นที่สีเขียว และต้นไม้ในโครงการให้เจริญเติบโตสวยงามอยู่เสมอ	ดูแลพื้นที่สีเขียวและต้นไม้ โดยรดน้ำต้นไม้ ตัดแต่งกิ่ง ใส่ปุ๋ย พรวนดิน ไร่อย่างสม่ำเสมอ ต้นไม้มีการเจริญเติบโตเป็นอย่างดี	-	ภาพที่ 3-2

5. จัดพื้นที่สีเขียวยั่งยืนรอบอาคารโครงการ ซึ่งการปลูกต้นไม้ขนาดใหญ่และการปลูกพืชคลุมดิน จะช่วยลดความร้อนและเพิ่มความชื้นให้กับดิน ทำให้อากาศเย็นขึ้น	มีพื้นที่สีเขียวยั่งยืนไว้แล้วปลูกโดยรอบอาคารและพืชคลุมดินลดความร้อนจากบรรยากาศและเครื่องปรับอากาศได้เป็นอย่างดี	-	ภาพที่ 3-2

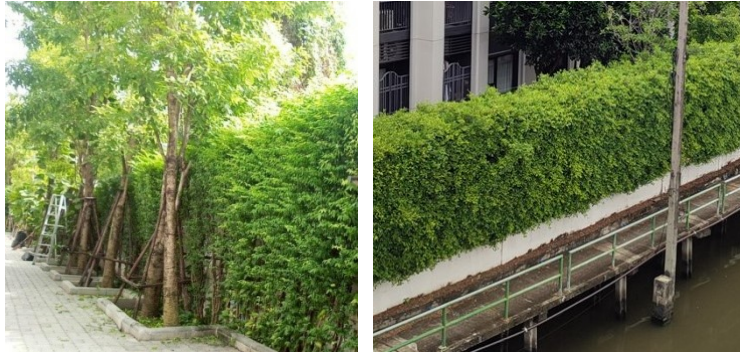
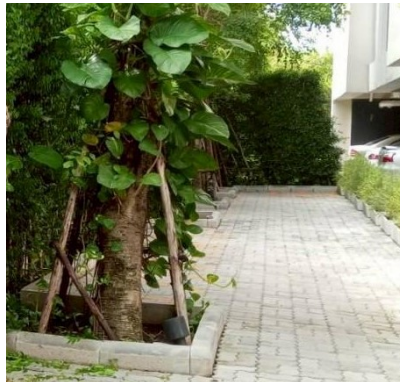
ภาพที่ 3-4 รั้วโครงการเป็นแบบโปร่งสูง 2.5 เมตร มีแนวต้นไม้ยืนต้น

6. ออกแบบให้มีรั้วโดยรอบโครงการโดยมีความสูง 2.50 เมตร ความหนา 20 เซนติเมตร เพื่อเป็นแนวป้องกันเสียงออกนอกพื้นที่โครงการ	รั้วโครงการด้านหน้าเป็นรั้วโปร่งความสูง 2.5 เมตร มีความหนา มากกว่า 20 เซนติเมตร รวมแนวต้นไม้รั้วที่ปลูกไว้อย่างหนาแน่น	-	ภาพที่ 3-4

2. จัดทำรั้วโปร่งและจัดพื้นที่สีเขียวภายในพื้นที่โครงการด้านที่ติดกับคลองพระโขนงเพื่อเป็นแนวป้องกันไม่ให้เศษตะกอนดินและน้ำฝนลงสู่คลองพระโขนง	เป็นรั้วโปร่งด้านที่ติดกับคลองพระโขนงและปลูกต้นไม้เต็มแนวรั้ว	-	ภาพที่ 3-4

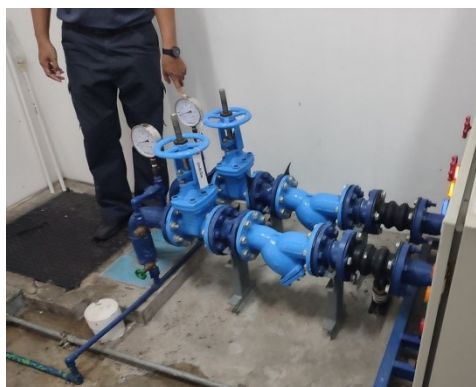
ภาพที่ 3-6 ถังสำรองน้ำใต้ดิน

6. ฝาบ่อเก็บน้ำใต้ดิน ต้องมีฝาบ่อปิดมิดชิด และยกสูงจากพื้น เพื่อป้องกันการปนเปื้อนของน้ำภายนอกเข้าสู่ถังเก็บน้ำทางฝาบ่อได้	ฝาบ่อเก็บน้ำใต้ดินปิดมิดชิด ไม่ได้ยกสูงจากพื้นแต่ในอยู่ภายในห้อง บิมน้ำและปกติจะล็อกห้องไว้ไม่อนุญาตให้ผู้ไม่เกี่ยวข้องเข้าไป	-	ภาพที่ 3-6

เงื่อนไขตามมาตรการป้องกันและแก้ไขผลกระทบสิ่งแวดล้อม	ผลการปฏิบัติตามมาตรการ	ปัญหา อุปสรรค และข้อเสนอแนะ	เอกสารอ้างอิง
11. จัดให้มีฝาดักเก็บน้ำ 2 ฝาดัง ขนาด 0.8 x 0.8 เมตร เพื่อความสะดวกและปลอดภัยในการล้าง หรือซ่อมบำรุง	มีฝาดัก 2 ฝาดัก และอยู่ภายในห้องปั๊มน้ำ	-	ภาพที่ 3-6

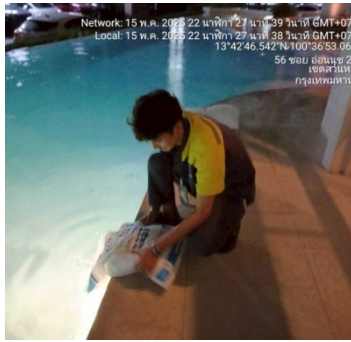
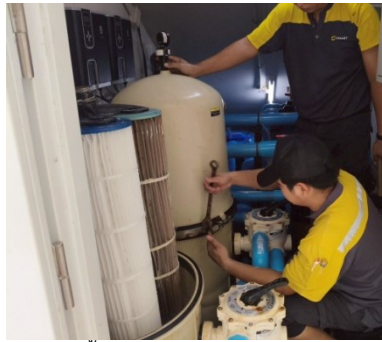
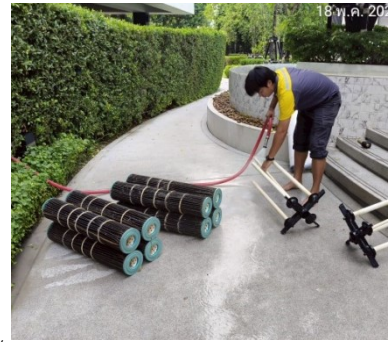
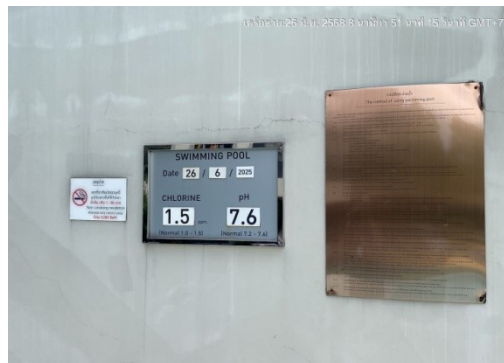
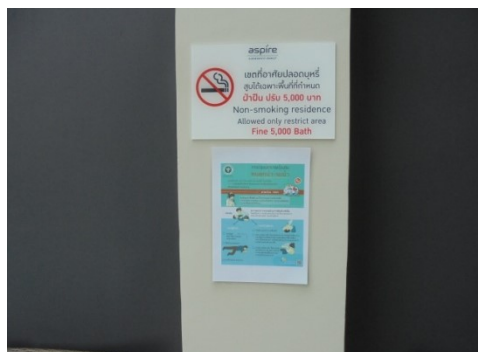
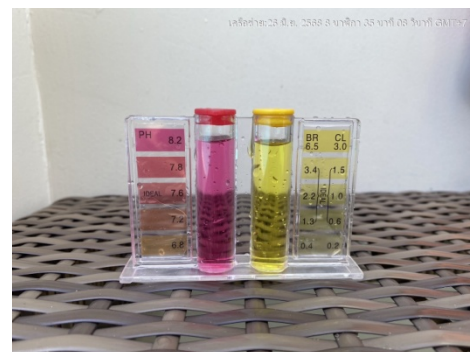
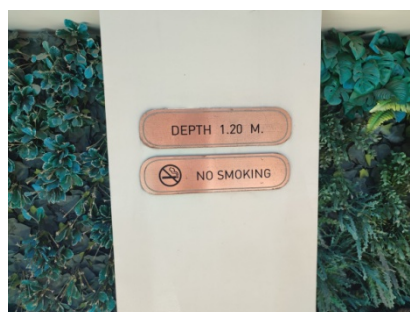
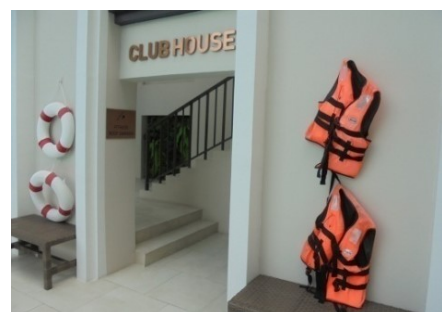
ภาพที่ 3-7 การดำเนินงานด้านสระว่ายน้ำ

สระว่ายน้ำ และการทำความสะอาดสระว่ายน้ำ

ป้ายกฎระเบียบการใช้สระว่ายน้ำและผลการตรวจสอบค่า pH Residual Chlorine ประจำวัน

ป้ายวิธีการปฐมพยาบาลคนจมน้ำ และการตรวจคุณภาพน้ำประจำวันด้วย Test Kit ทาค่า pH , Chlorine

อุปกรณ์ช่วยชีวิตบริเวณสระว่ายน้ำได้แก่ ห่วงชูชีพ เสื้อชูชีพ และไม่ช่วยชีวิต และป้ายบอกความลึก

<b>การจัดการระบบสระว่ายน้ำ</b> <b>บริเวณรอบสระว่ายน้ำและส่วนประกอบ</b> <ol style="list-style-type: none"> <li>ตรวจสอบการมีอยู่และสภาพการใช้งานอุปกรณ์ทำความสะอาดสระว่ายน้ำ เครื่องมือวิเคราะห์คุณภาพน้ำ เครื่องตรวจน้ำ ไฟส่องสว่าง ป้ายแนะนำการปฐมพยาบาล ป้ายเตือนแสดงความเสี่ยง และอุปกรณ์ช่วยชีวิตต่างๆ ทุกสัปดาห์ ตลอดระยะเวลาเปิดดำเนินการ</li> </ol>	สระว่ายน้ำของโครงการ มีสภาพใหม่ มีอุปกรณ์ทำความสะอาดสระไว้พร้อม เช่น ไม้ถูสระ เครื่องกรองน้ำ เครื่องกรองน้ำและดูดตะกอนประจำวัน ป้ายแนะนำการปฐมพยาบาล ป้ายบอกความเสี่ยง ห่วงชูชีพ เสื้อชูชีพ	-	ภาพที่ 3-7

เงื่อนไขตามมาตรการป้องกันและแก้ไขผลกระทบสิ่งแวดล้อม	ผลการปฏิบัติตามมาตรการ	ปัญหา อุปสรรค และข้อเสนอแนะ	เอกสารอ้างอิง
<b>คุณภาพน้ำในสระว่ายน้ำ</b>			
1. ตรวจวัด pH และค่าคลอรีนอิสระทุกวัน ตลอดระยะเวลาเปิดดำเนินการ	ตรวจวัดค่า pH และคลอรีนทุกวัน	-	ภาพที่ 3-7

4. จัดให้มีเครื่องมือสำหรับตรวจวิเคราะห์คุณภาพน้ำ ได้แก่ pH Meter และ Free and Total Chlorine Test Kit ไว้ประจำโครงการ รวมทั้งบันทึกผลการวิเคราะห์	มีเครื่องมือสำหรับวิเคราะห์คุณภาพน้ำสระว่ายน้ำไว้แล้ว	-	ภาพที่ 3-7

1. มีเจ้าหน้าที่ความปลอดภัยประจำสระว่ายน้ำ สามารถให้การปฐมพยาบาลได้	มีเจ้าหน้าที่ประจำสระว่ายน้ำไว้แล้ว และสามารถปฐมพยาบาลได้	-	-
2. จัดให้มีป้ายแสดงข้อปฏิบัติสำหรับผู้ใช้บริการ ติดไว้บริเวณสระว่ายน้ำให้มองเห็น ชัดเจน	มีป้ายข้อปฏิบัติสำหรับผู้มาใช้บริการติดไว้บริเวณสระว่ายน้ำแล้ว	-	ภาพที่ 3-7

3. สถานที่เก็บสารเคมี ต้องมีป้ายระบุว่า สถานที่เก็บสารเคมีอันตราย	จัดเก็บสารเคมีไว้แล้วในห้องที่ปิดมิดชิด	-	-
4. มีอุปกรณ์ในการช่วยชีวิตประจำสระว่ายน้ำ พร้อมทั้งมีการฝึกซ้อมใช้งาน	มีห่วงยางชูชีพ เสื้อชูชีพ	-	ภาพที่ 3-7

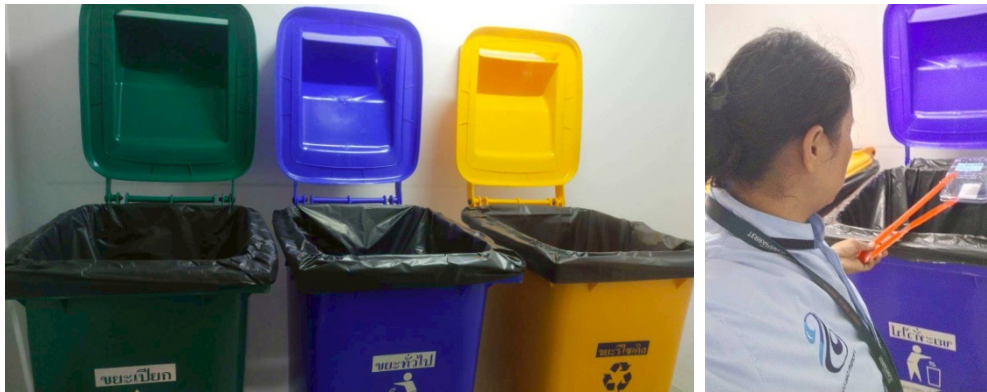
ภาพที่ 3-8 ห้องพักขยะประจำชั้น และทำความสะอาดอย่างสม่ำเสมอ

1. จัดให้มีห้องพักขยะประจำชั้นอาคาร A, B, C และ D บริเวณใกล้กับบันไดหลัก ภายในห้องพักขยะจัดให้มีถังขยะ ขนาด 100 ลิตร จำนวน 3 ถัง รองรับขยะเปียก (ถังสีเขียวรองรับด้วยถุงสีดำ) ขยะทั่วไป (ถังสีน้ำเงินรองรับด้วยถุงสีดำ) และขยะรีไซเคิล (ถังสีเหลืองรองรับด้วยถุงสีใส) และจัดให้มีถังขยะอันตราย ขนาด 30 ลิตร จำนวน 1 ถัง (ถังสีส้มรองรับด้วยถุงสีส้ม)	มีห้องพักขยะประจำชั้นไว้แล้วอยู่ใกล้กับบันไดหลัก ตั้งถังรองรับมูลฝอยที่มีถุงดำรองรับมูลฝอยไว้ทุกใบ	-	ภาพที่ 3-8

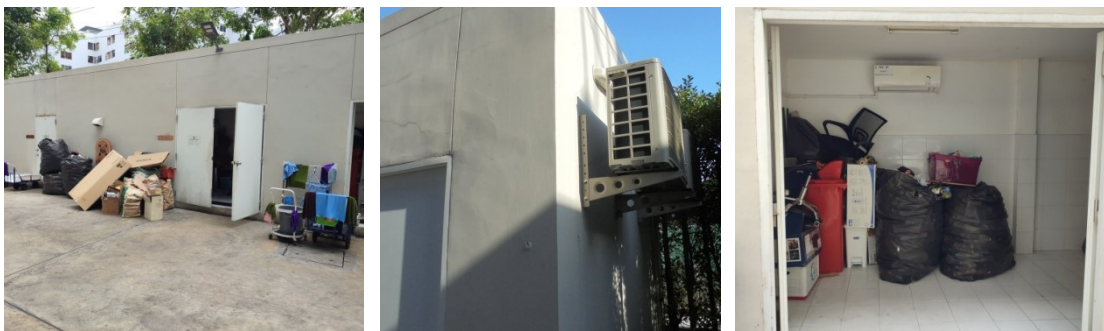
ภาพที่ 3-9 การเก็บรวบรวมมูลฝอย ห้องพักขยะรวม เครื่องปรับอากาศในห้องพักขยะเปียก และการคัดแยกมูลฝอย

เงื่อนไขตามมาตรการป้องกันและแก้ไขผลกระทบสิ่งแวดล้อม	ผลการปฏิบัติตามมาตรการ	ปัญหา อุปสรรค และข้อเสนอแนะ	เอกสารอ้างอิง
<p>2. จัดให้มีห้องพักขยะรวมของแต่ละอาคาร ซึ่งแต่ละอาคารได้ออกแบบเป็น 4 ห้อง ตั้งอยู่บริเวณชั้นล่างของแต่ละอาคาร จำนวน 4 ห้อง/อาคาร ประกอบด้วย</p> <p><u>อาคาร A</u></p> <ol style="list-style-type: none"> <li>1) ห้องพักขยะเปียก (สูงกักเก็บ 1.2 เมตร) ขนาดความจุ 6.48 ลูกบาศก์เมตร สามารถรองรับขยะเปียกได้นาน 3.98 วัน โดยจัดเก็บขยะเปียกรวบรวมใส่ถุงสีดำ</li> <li>2) ห้องพักขยะทั่วไป (สูงกักเก็บ 1.2 เมตร) ขนาดความจุ 1.70 ลูกบาศก์เมตร สามารถรองรับขยะทั่วไป ได้นาน 3.70 วัน โดยจัดเก็บขยะทั่วไปรวบรวมใส่ถุงสีดำ</li> <li>3) ห้องพักขยะรีไซเคิล (สูงกักเก็บ 1.2 เมตร) ขนาดความจุ 7.48 ลูกบาศก์เมตร สามารถรองรับขยะรีไซเคิลได้นาน 4.98 วัน โดยจัดเก็บขยะรีไซเคิลรวบรวมใส่ถุงสีใส</li> <li>4) ห้องพักขยะอันตราย (สูงกักเก็บ 1.2 เมตร) มีขนาดความจุ 6.32 ลูกบาศก์เมตร สามารถรองรับขยะอันตรายได้นาน 42.13 วัน โดยจัดเก็บขยะอันตรายรวบรวมใส่ถุงสีส้ม</li> </ol>	มีห้องพักขยะรวมเป็นอาคารพักขยะ แบ่งเป็น 4 ห้อง ห้องพักขยะเปียก ห้องพักขยะทั่วไป ห้องพักขยะรีไซเคิล และห้องพักขยะอันตรายไว้แล้ว	-	ภาพที่ 3-9

<p><u>อาคาร B</u></p> <ol style="list-style-type: none"> <li>1) ห้องพักขยะเปียก (สูงกักเก็บ 1.2 เมตร) ขนาดความจุ 5.42 ลูกบาศก์เมตร สามารถรองรับขยะเปียกได้นาน 3.69 วัน โดยจัดเก็บขยะเปียกรวบรวมใส่ถุงสีดำ</li> <li>2) ห้องพักขยะทั่วไป (สูงกักเก็บ 1.2 เมตร) ขนาดความจุ 1.20 ลูกบาศก์เมตร สามารถรองรับขยะทั่วไป ได้นาน 8.57 วัน โดยจัดเก็บขยะทั่วไปรวบรวมใส่ถุงสีดำ</li> <li>3) ห้องพักขยะรีไซเคิล (สูงกักเก็บ 1.2 เมตร) ขนาดความจุ 6.13 ลูกบาศก์เมตร สามารถรองรับขยะทั่วไป ได้นาน 4.44 วัน โดยจัดเก็บขยะทั่วไปรวบรวมใส่ถุงสีดำ</li> </ol>	มีห้องพักขยะรวมเป็นอาคารพักขยะ แบ่งเป็น 4 ห้อง ห้องพักขยะเปียก ห้องพักขยะทั่วไป ห้องพักขยะรีไซเคิล และห้องพักขยะอันตรายไว้แล้ว	-	ภาพที่ 3-9

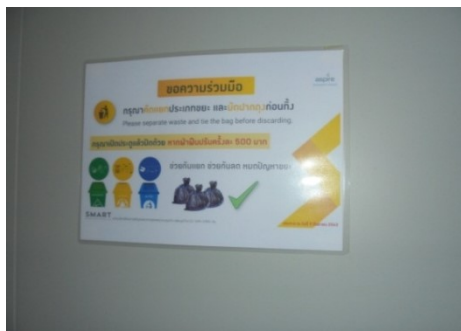
ภาพที่ 3-10 ป้ายคัดแยกมูลฝอยและมัดปากถุงมูลฝอยทุกครั้ง

9. จัดให้มีถุงมือยางแจกให้กับแม่บ้าน เพื่อป้องกันอันตรายจากสารเคมี และของมีคมที่ปะปนมากับขยะ	สวมถุงมือยางทุกครั้ง	-	-
10. ส่งเสริมและเผยแพร่/ประชาสัมพันธ์ผ่านทางแผ่นพับใบปลิว ให้ผู้พักอาศัยในโครงการรู้จัก และเข้าใจหลักการในการลดปริมาณขยะ เช่น หลัก 4Rs นั่นคือ Repair (ซ่อมแซม) Reduce (ลด) Reuse (ใช้ซ้ำ) และ Recycle (แปรรูปนำกลับมาใช้ใหม่)	มีป้ายประชาสัมพันธ์ให้ผู้พักอาศัยคัดแยกมูลฝอยไว้แล้ว	-	ภาพที่ 3-10

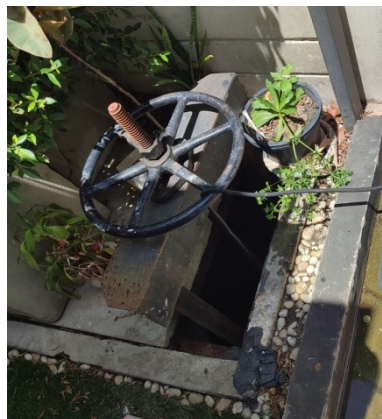
ภาพที่ 3-11 บ่อพักขยะ และบ่อตรวจคุณภาพน้ำมีตะแกรงเหล็กดักขยะภายในบ่อ

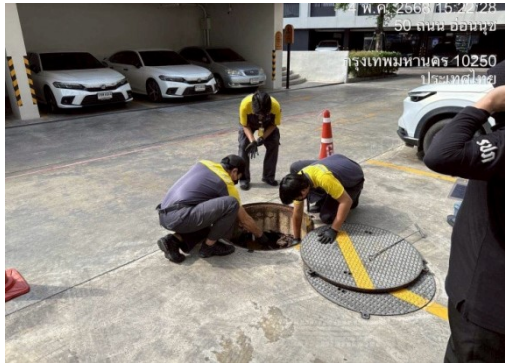
ภาพที่ 3-13 บริเวณบ่อน้ำบำบัดน้ำเสีย

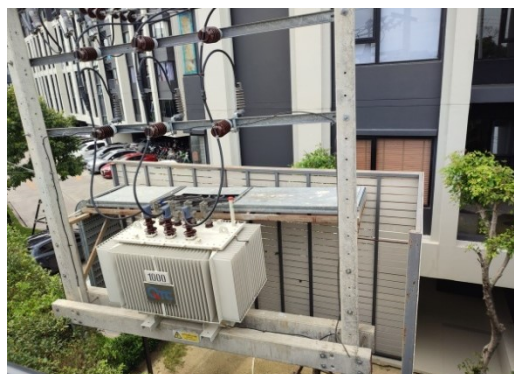
ภาพที่ 3-15 หม้อแปลงไฟฟ้าและจัดทำระแนงกันระหว่างห้องพักและหม้อแปลงไฟฟ้า

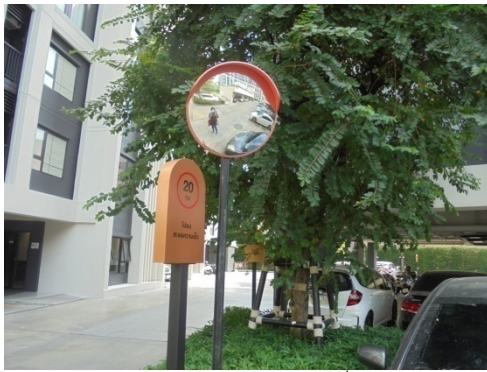
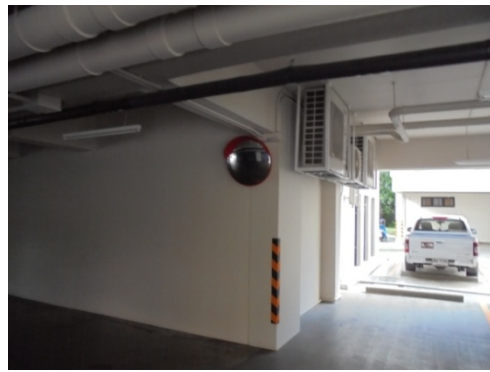
ภาพที่ 3-16 กระจกนูนโค้งบริเวณจุดอับสายตา

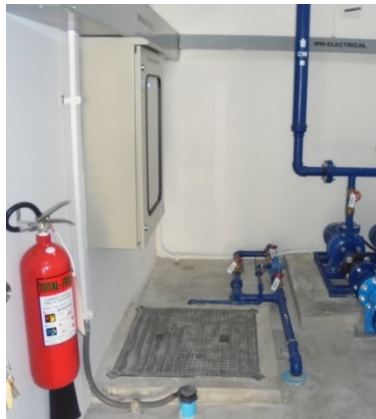
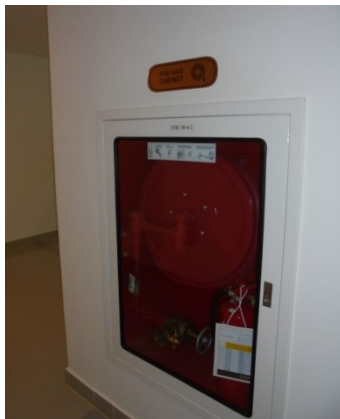
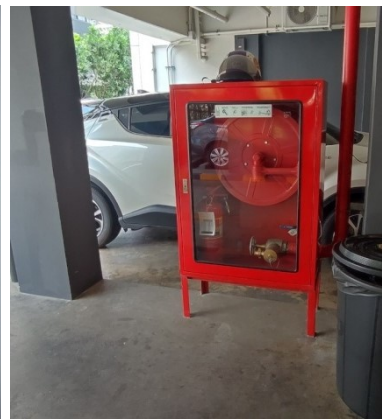
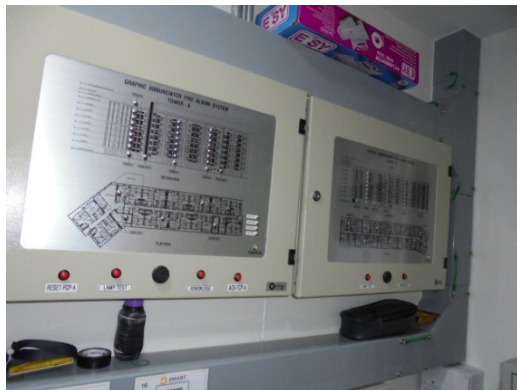
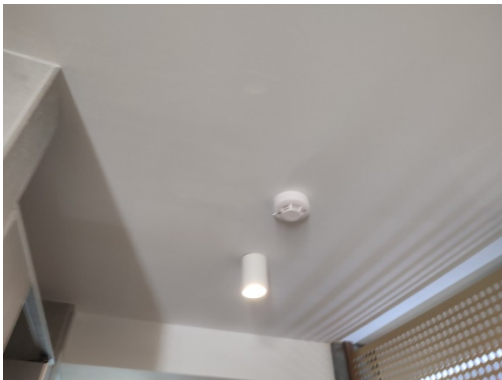
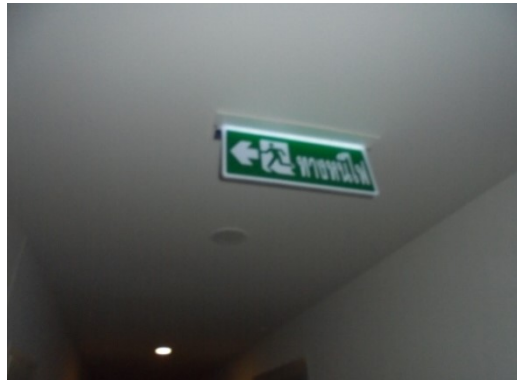
ภาพที่ 3-19 อุปกรณ์ป้องกันและเตือนอัคคีภัย

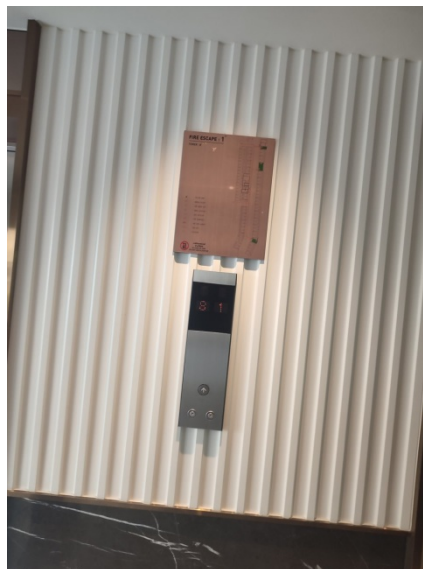
ภาพที่ 3-22 ป้ายแผนผังติดตั้งอุปกรณ์ดับเพลิงและเส้นทางหนีไฟบริเวณโถงลิฟต์

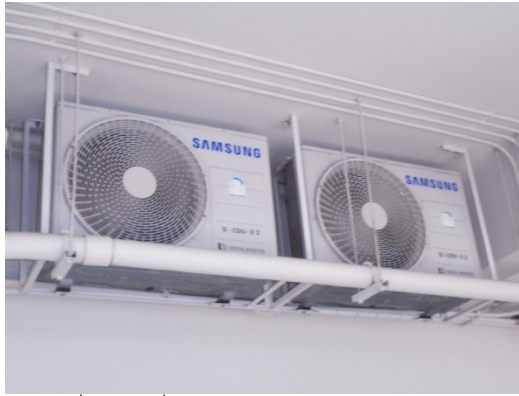
ภาพที่ 3-23 เครื่องปรับอากาศใช้แบบประหยัดพลังงาน

4. เครื่องปรับอากาศภายในอาคาร เลือกใช้ผลิตภัณฑ์แบบประหยัดไฟและไม่ใช้สาร CFC เป็นส่วนประกอบของเครื่องปรับอากาศ	เครื่องปรับอากาศใช้แบบประหยัดพลังงาน เบอร์ 5 ไม่มีสาร CFC เป็นส่วนประกอบ	-	ภาพที่ 3-23

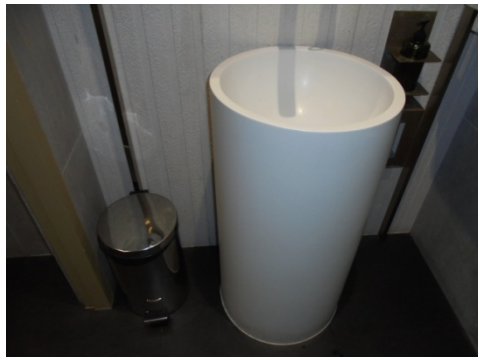
ภาพที่ 3-25 ถังมูลฝอยภายในห้องน้ำและสุขภัณฑ์ประหยัดน้ำ

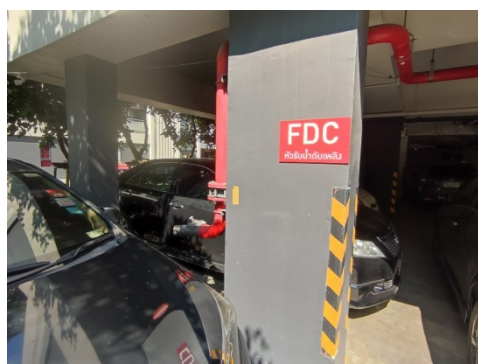
ภาพที่ 3-26 หักรับน้ำดับเพลิงจากภายนอก

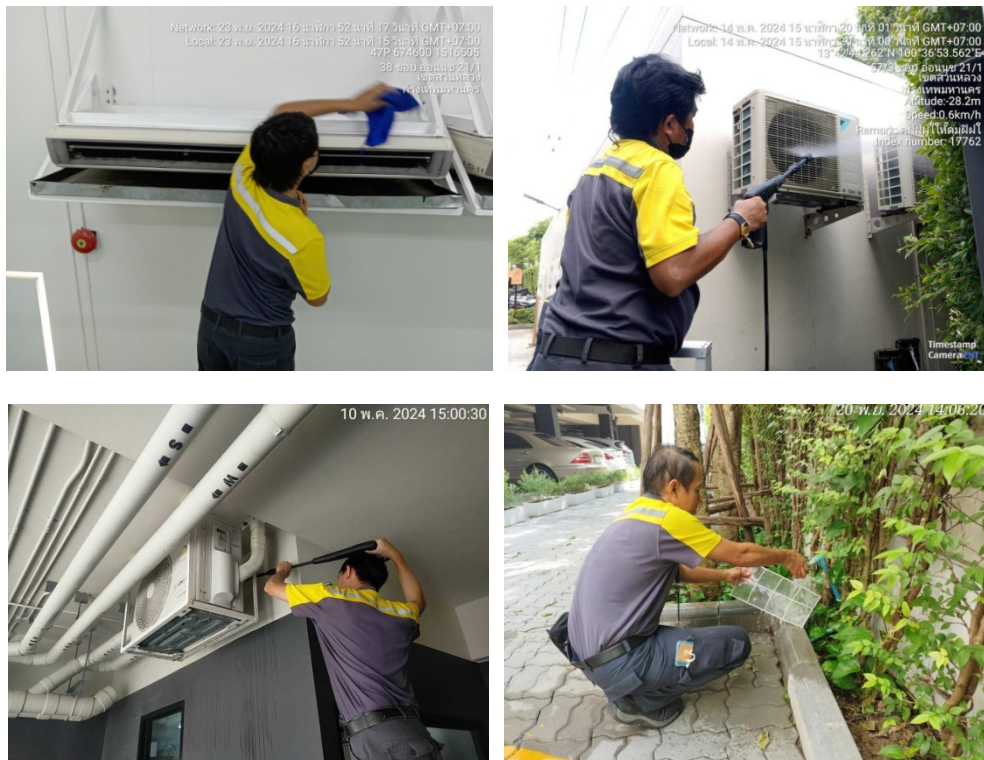
ภาพที่ 3-27 ล้างทำความสะอาดเครื่องปรับอากาศ

4. ทำความสะอาดเครื่องปรับอากาศ โดยเฉพาะที่คอยล์ร้อน คอยล์เย็น ตัวกรองอากาศ และคลิบระบายอากาศไม่ให้มีฝุ่นเกาะหนาเกินไป เพื่อเป็นการประหยัดพลังงานไฟฟ้า	ทำความสะอาดเครื่องปรับอากาศไว้อย่างสม่ำเสมอ	-	ภาพที่ 3-27
<b>มาตรการติดตั้งหม้อแปลงไฟฟ้า</b>

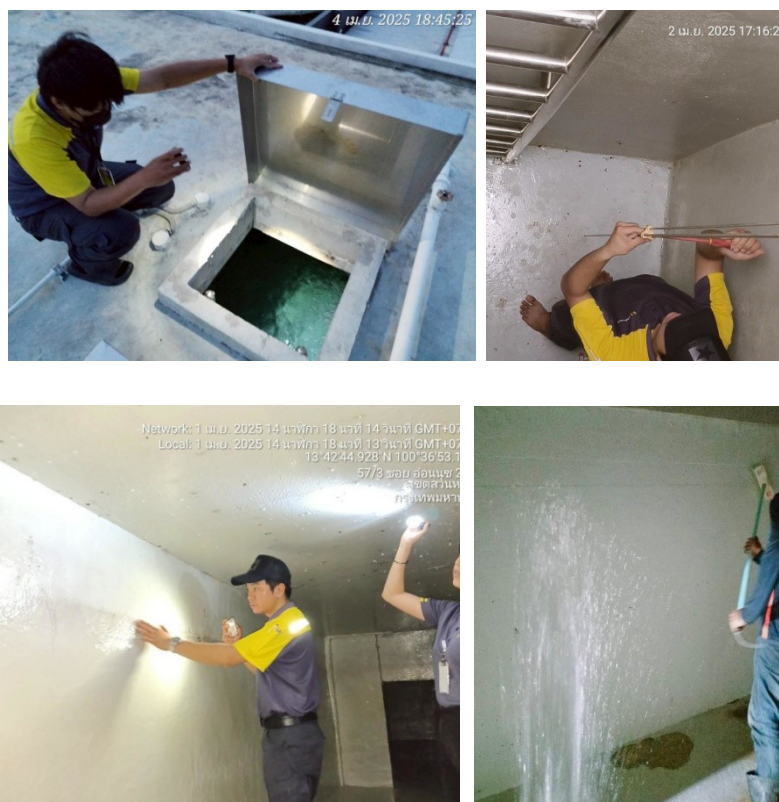
ภาพที่ 3-28 ล้างทำความสะอาดบ่อสำรองน้ำใช้

9. ล้างทำความสะอาดถังเก็บน้ำสำรองของโครงการทุกถึงเป็นประจำทุก 6 เดือน หรือหากมีการปนเปื้อนของน้ำในถังเก็บสำรอง โครงการต้องให้เจ้าหน้าที่ หรือช่าง ของโครงการ มาล้างทำความสะอาดทันที	ล้างทำความสะอาดถังสำรองน้ำ น้ำประปาจากการสังเกตอยู่ใน สภาพใส ไม่มีสี ไม่มีกลิ่นและไม่มีเศษซาก	-	ภาพที่ 3-28

10. กรณีที่มีความจำเป็นต้องเข้าไปปฏิบัติงานภายในถังเก็บน้ำสำรอง จะจัดให้มีพัค ลมระบายอากาศชนิดเคลื่อนที่ได้ พร้อมท่อลมที่มีความยาวไม่น้อยกว่า 25 เมตร เดินเครื่องไม่น้อยกว่า 30 นาที ก่อนเข้าไปปฏิบัติงาน เพื่อให้มีอากาศ เพียงพอต่อเจ้าหน้าที่	จัดให้มีพัดลมระบายอากาศไว้แล้วขณะล้างถังสำรองน้ำ	-	ภาพที่ 3-28

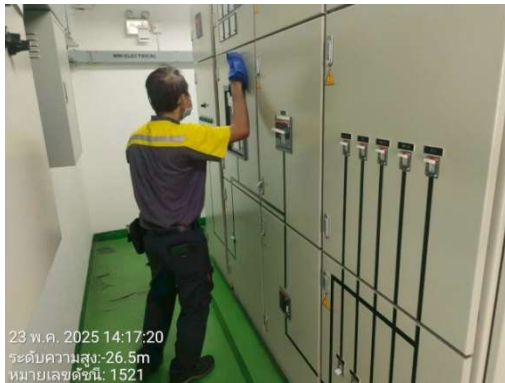
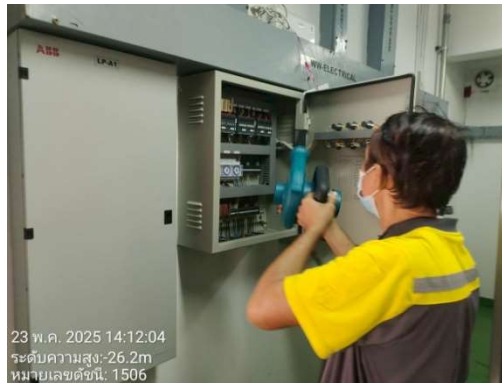
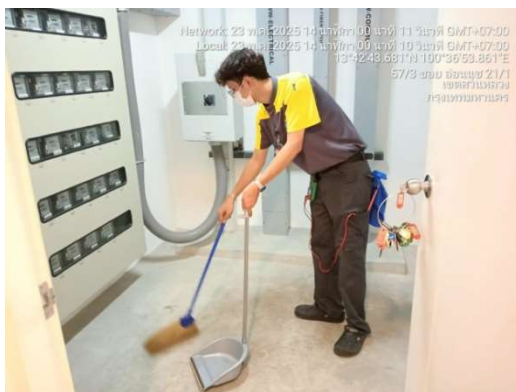
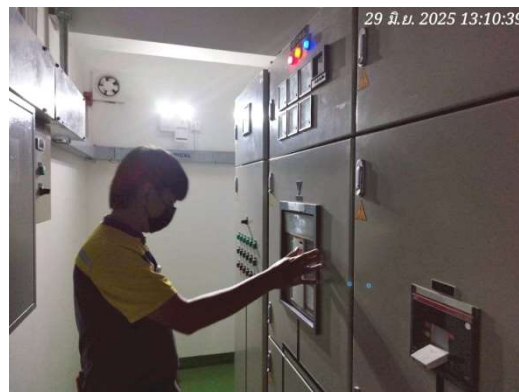
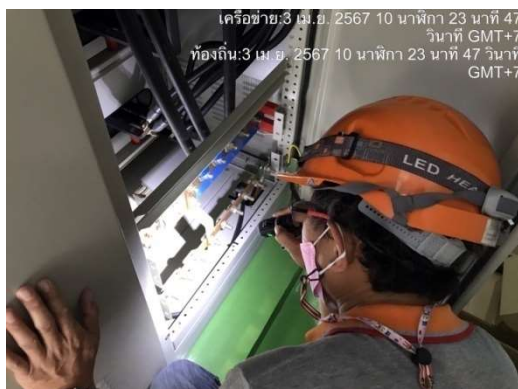
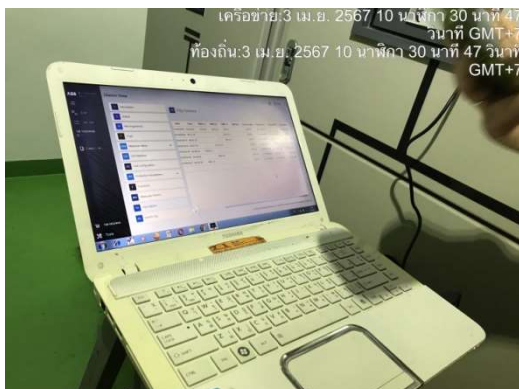
ภาพที่ 3-29 ตรวจสอบและซ่อมบำรุงระบบไฟฟ้าของโครงการ

1. ตรวจสอบการทำงานของหม้อแปลงไฟฟ้าและอุปกรณ์ที่เกี่ยวข้องให้อยู่ในสภาพดี อยู่เสมอตามคู่มือของผู้ผลิต	หม้อแปลงไฟฟ้าและอุปกรณ์อยู่ในสภาพดี จ่ายไฟเป็นปกติ	-	ภาพที่ 3-29

2. จัดให้มีเจ้าหน้าที่โครงการเข้ารับการอบรมความรู้เกี่ยวกับการใช้งานหม้อแปลงไฟฟ้าของโครงการ เพื่ออยู่ประจำในการดูแลและบำรุงรักษาระบบ ตลอดระยะเวลาการเปิดดำเนินการ	เจ้าหน้าที่ฝ่ายช่างโครงการได้รับการอบรมในการดูแลระบบไฟฟ้าไว้อย่างดี	-	ภาพที่ 3-29

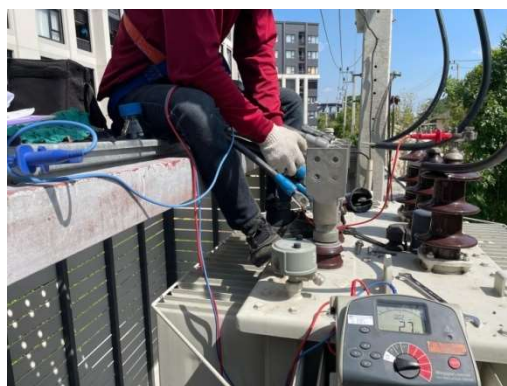
ภาพที่ 3-30 ตรวจสอบและซ่อมบำรุง หม้อแปลงไฟฟ้า

1. ติดตั้งอุปกรณ์เดินสายไฟฟ้า รวมถึงสายสัญญาณทางไฟฟ้าสื่อสารต่างๆ ให้เป็นไปด้วยความเรียบร้อยถูกต้องตามมาตรฐาน	ติดตั้งสายไฟฟ้า หม้อแปลงไฟฟ้า อุปกรณ์ไฟฟ้า ถูกต้องตามหลักวิศวกรรมแล้ว	-	ภาพที่ 3-30

2. ติดตั้งหม้อแปลงไฟฟ้าแยกต่างหากจากหม้อแปลงไฟฟ้าของชุมชน เพื่อป้องกันไฟฟ้าตก อันเนื่องจากไฟฟ้าไม่เพียงพอกับชุมชนข้างเคียง	ติดตั้งหม้อแปลงไฟฟ้าแยกจากชุมชนไว้แล้ว เป็นของโครงการเอง	-	ภาพที่ 3-30

3. ประสานงานให้เจ้าหน้าที่การไฟฟ้านครหลวงเข้ามาตรวจสอบหม้อแปลงไฟฟ้า ทุกๆ 6 เดือน/ครั้ง ตลอดระยะเวลาเปิดดำเนินการ	หม้อแปลงไฟฟ้ายังอยู่ในสภาพดีตรวจสอบทุก 6 เดือน	-	ภาพที่ 3-30

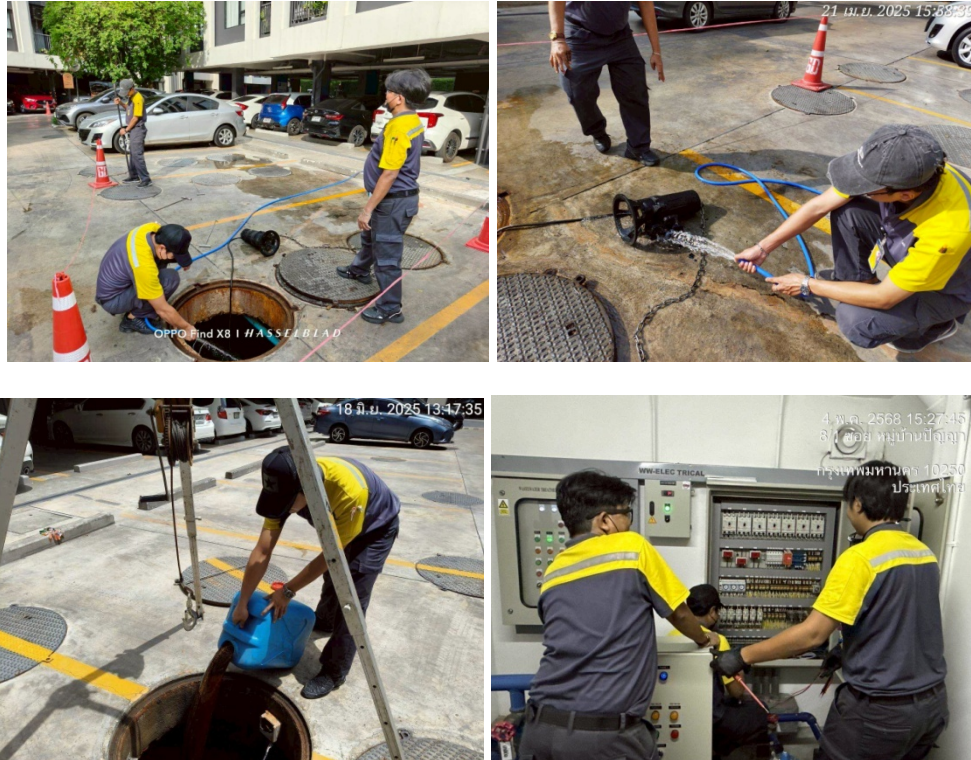
ภาพที่ 3-31 ซ่อมบำรุงระบบบำบัดน้ำเสีย สูบตะกอนไขมันและสูบตะกอนบ่อเกรอะ และระหว่างดำเนินการใช้กรวยกัน  
และดำเนินการในช่วงเวลากลางวัน

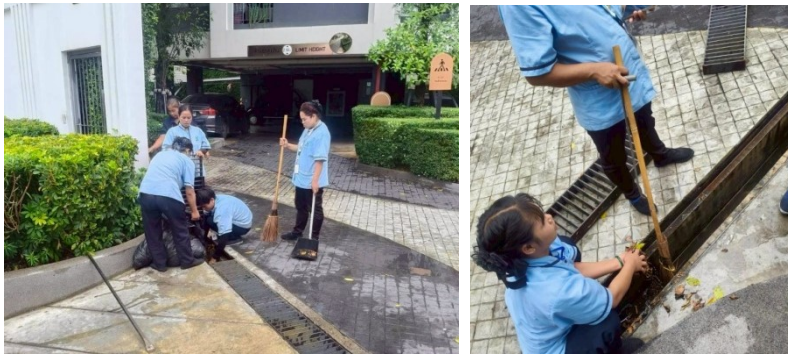
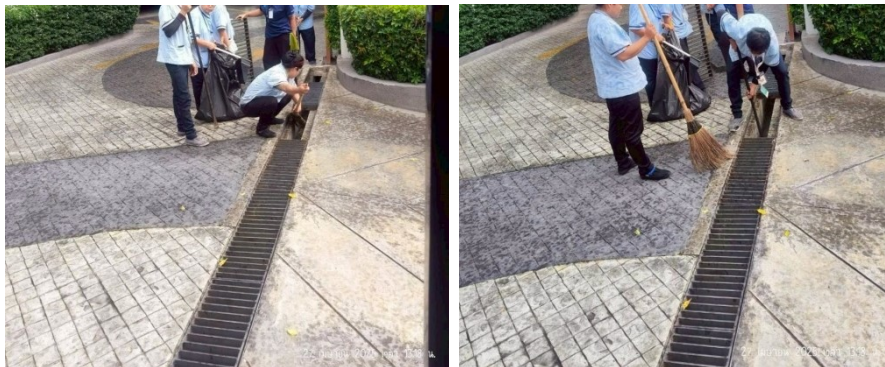
ภาพที่ 3-34 การระบายน้ำได้สะดวกไม่มีขยะอุดตัน

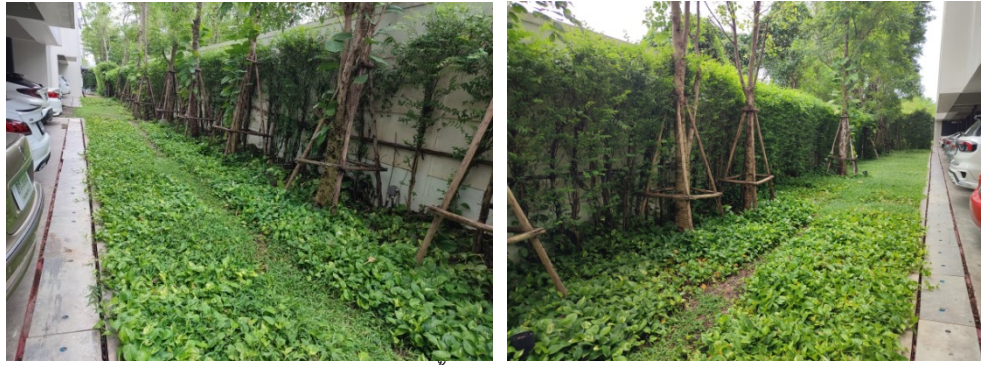
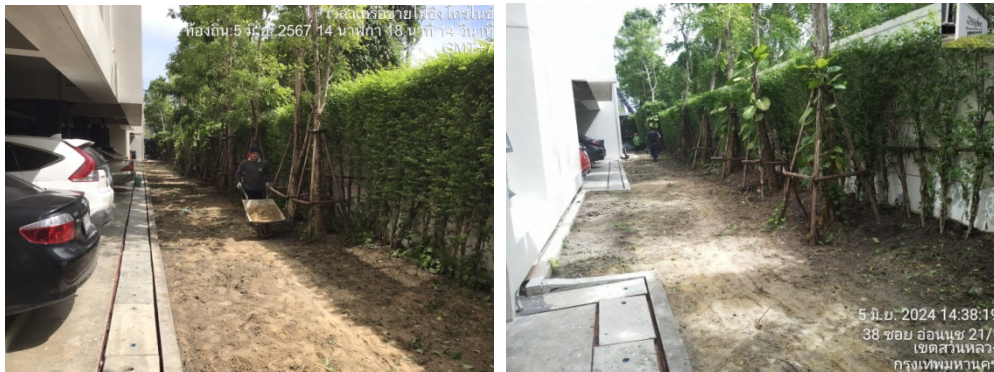
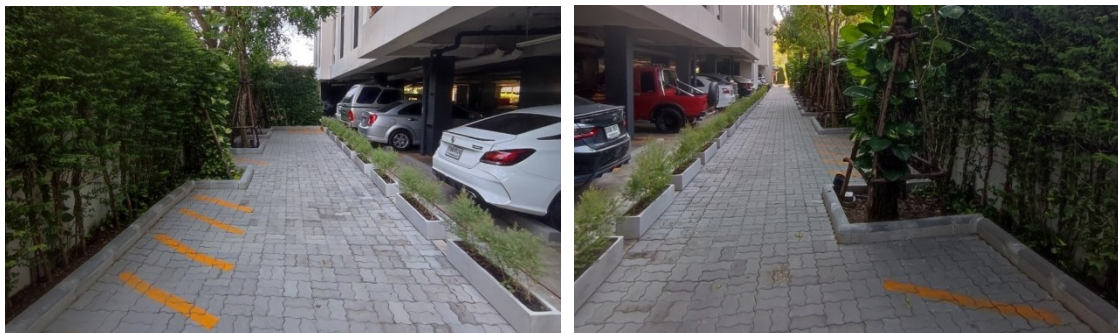
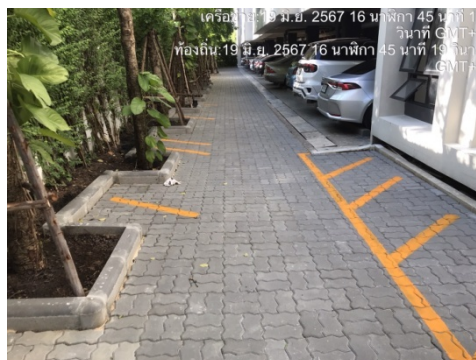
เดิมเป็นพื้นหญ้าและไม้คลุมดิน

ขณะทำการปรับปรุงเป็นที่จอดรถจักรยานยนต์

ปัจจุบันที่จอดรถจักรยานยนต์

ภาพที่ 3-36 จัดทำที่จอดรถจักรยานยนต์เพิ่มเติมบริเวณพื้นที่สีเขียวด้านข้างอาคาร B

เงื่อนไขตามมาตรการป้องกันและแก้ไขผลกระทบสิ่งแวดล้อม	ผลการปฏิบัติตามมาตรการ	ปัญหา อุปสรรค และข้อเสนอแนะ	เอกสารอ้างอิง
<b>1.ทรัพยากรสิ่งแวดล้อมทางกายภาพ</b> <b>1.1 สภาพภูมิประเทศ</b> 1. จัดให้มีพื้นที่สีเขียวบริเวณชั้นล่าง และบนอาคาร ชั้นที่ 22 อาคารB, ชั้นที่ 8 อาคาร C, ชั้นที่ 19 อาคารDและชั้นที่ 2 อาคารE รวมมีพื้นที่สีเขียวทั้งหมด ประมาณ 2,736.43ตารางเมตรเพื่อช่วยลดการสะท้อนแสง เพิ่มความชุ่มชื้นลดสลายตา เกิดภูมิทัศน์ที่ดีทั้งจากการมองภายในโครงการและจากภายนอกภายในโครงการ	มีพื้นที่สีเขียวบริเวณชั้นล่าง ชั้นที่ 22 อาคาร B ชั้นที่ 8 อาคาร C และชั้นที่ 19 อาคาร D และชั้นที่ 2 อาคาร E ปัจจุบันได้นำพื้นที่สีเขียวบางส่วนที่อยู่ด้านข้างอาคาร Bเฉพาะส่วนของพื้นที่ปลูกหญ้านำมาทำที่จอดรถจักรยานยนต์ ซึ่งได้รับความเห็นชอบจากมติที่ประชุมมติบุคคลแล้ว	การนำพื้นที่สีเขียวมาทำที่จอดรถจักรยานยนต์เพิ่มเติมเนื่องจากมีจำนวนรถจักรยานยนต์จำนวนมากขึ้นทำให้ที่จอดรถไม่พอและมีผู้นำรถไปจอดที่จอดรถยนต์ทำให้ที่จอดรถยนต์ลดลง	ภาพที่ 3-1 ภาพที่ 3-36 ภาคผนวก ฉ.

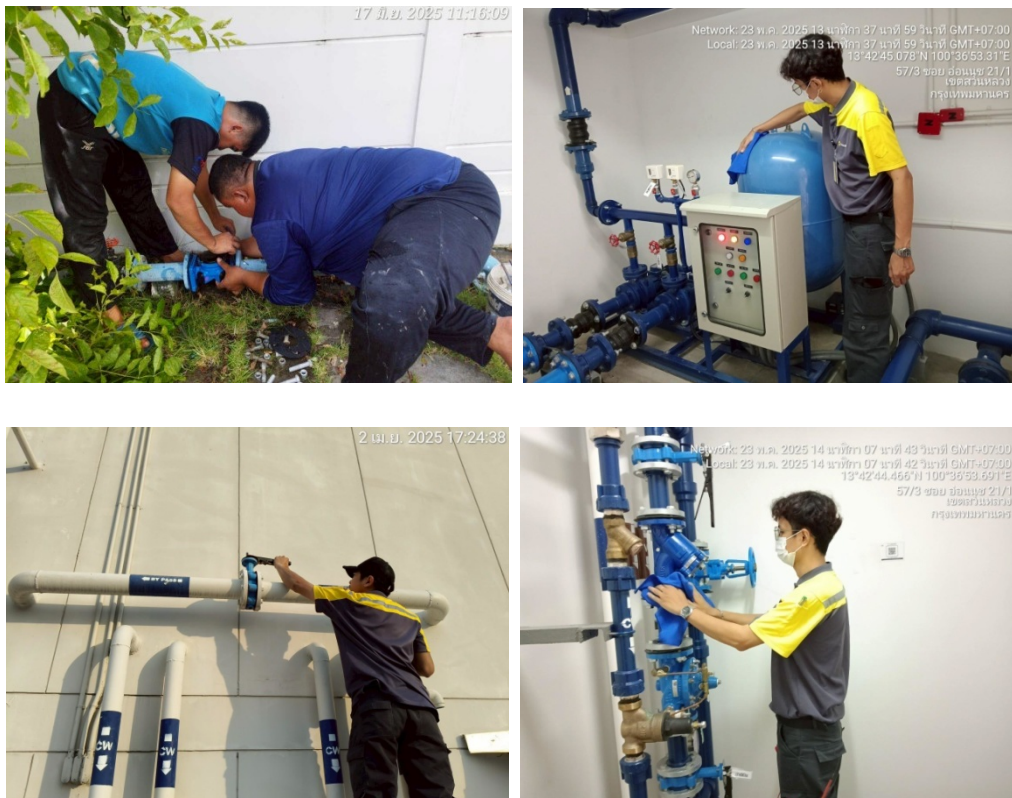
ภาพที่ 3-37 ตรวจสอบระบบประปา ท่อน้ำประปา ให้มีสภาพดีอยู่เสมอ ไม่มีการรั่วซึม

เงื่อนไขตามมาตรการป้องกันและแก้ไขผลกระทบสิ่งแวดล้อม	ผลการปฏิบัติตามมาตรการ	ปัญหา อุปสรรค และข้อเสนอแนะ	เอกสารอ้างอิง
2. ตรวจสอบดูแลระบบจ่ายน้ำ และระบบเส้นท่อประปาให้อยู่ในสภาพดีอยู่เสมอ หากพบว่าชำรุดให้รีบแก้ไขทันที ตลอดระยะเวลาดำเนินการ	ระบบจ่ายน้ำ และเส้นท่อประปาอยู่ในสภาพดี ไม่พบว่ามีกรร่วซึม	-	ภาพที่ 3-37

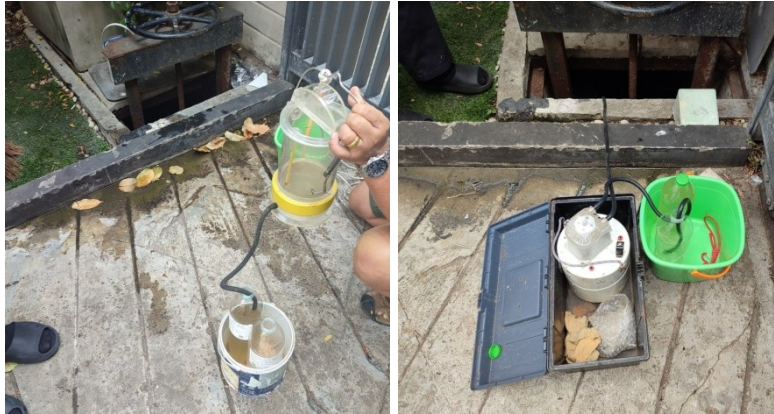
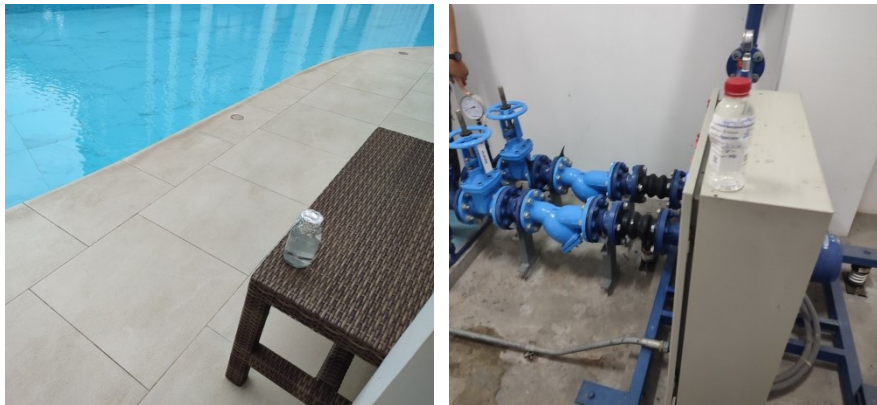
#### ภาพที่ 4 การเก็บตัวอย่างน้ำ

เก็บตัวอย่างน้ำที่บ่อตรวจคุณภาพน้ำทั้ง

เก็บตัวอย่างน้ำสระว่ายน้ำ และ น้ำใช้ที่ถึงสำรอน้ำใต้ดิน

7. ตรวจสอบลักษณะทางกายภาพของน้ำประปาเป็นประจำ ในเรื่องของสี กลิ่น และ เศษซากต่างๆ ที่ตกหล่นลงไปในถังเก็บน้ำ ตลอดระยะเวลาดำเนินการ ทุก 1 เดือน	ปัจจุบันน้ำประปา สี ไม่มีสี ไม่มีกลิ่น ไม่มีเศษซาก	-	ภาพที่ 4

2. ตรวจวัด Total Coliform และ Fecal Coliform ตรวจวัดเดือนละ 1 ครั้ง ตลอดระยะเวลาเปิดดำเนินการ	ตรวจวัดไว้แล้วเดือนละ 1 ครั้งตั้งแต่เดือน มกราคม ถึงมิถุนายน 2568	-	ภาพที่ 4
