ผลการปฏิบัติตามมาตรการป้องกันและ  
แก้ไขผลกระทบสิ่งแวดล้อม

บริษัท วี เอ็น ไวรอนเมนต์ จำกัด ได้ดำเนินการติดตามตรวจสอบมาตรการป้องกันและแก้ไขผลกระทบสิ่งแวดล้อม โครงการ เดอะ เทมโป รัชดา (ระยะดำเนินการ) ของนิติบุคคลอาคารชุด เดอะ เทมโป รัชดา ที่กำหนดไว้ในรายงานการประเมินผลกระทบสิ่งแวดล้อมซึ่งได้รับความเห็นชอบจากสำนักงานนโยบายและแผนทรัพยากรธรรมชาติและสิ่งแวดล้อม ตามเลขที่ ทส.1009.5/7727 ลงวันที่ 25 สิงหาคม 2554 ซึ่งครอบคลุมปัจจัยทางสิ่งแวดล้อมที่สำคัญ ได้แก่

ตารางที่ 2.2-1 ผลการปฏิบัติตามมาตรการป้องกันและแก้ไขผลกระทบสิ่งแวดล้อม โครงการ เดอะ เทมโป รีสอร์ท (ระยะดำเนินการ)

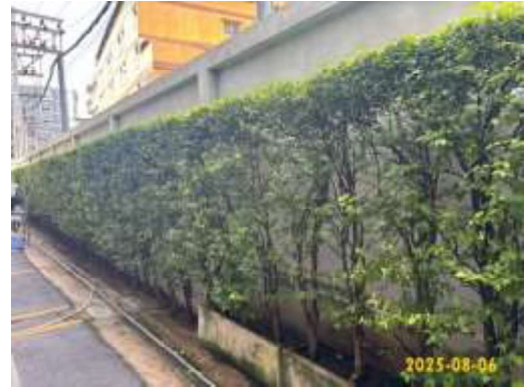
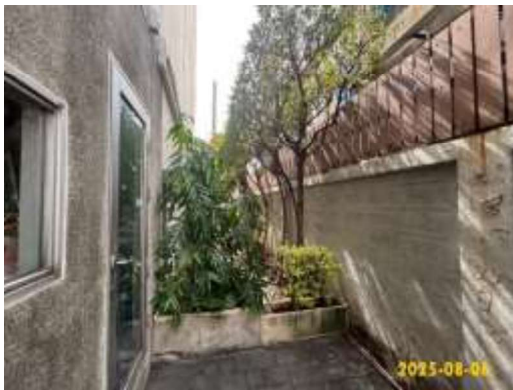
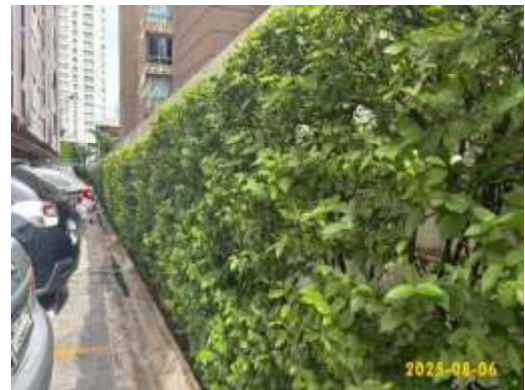
| องค์ประกอบทางสิ่งแวดล้อม | มาตรการป้องกันและแก้ไขผลกระทบสิ่งแวดล้อม | รายละเอียดการปฏิบัติตามมาตรการฯ | ปัญหา/อุปสรรคและแนวทางแก้ไข | เอกสารและภาพถ่ายประกอบมาตรการฯ |
|---|---|---|---|---|
| 1. ทรัพยากรสิ่งแวดล้อมทางกายภาพ | 1.1 ลักษณะภูมิประเทศ | 1. จัดให้มีรั้วโดยรอบแนวเขตที่ดิน เพื่อกันขอบเขตระหว่างพื้นที่โครงการกับพื้นที่ข้างเคียง | - ทางโครงการได้จัดทำรั้วรอบแนวเขตที่ดินเพื่อกันขอบเขตระหว่างพื้นที่โครงการกับพื้นที่ข้างเคียง | ภาพที่ 2-1 รั้วรอบพื้นที่โครงการ |

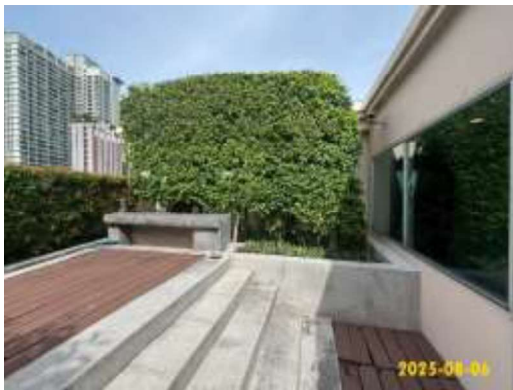
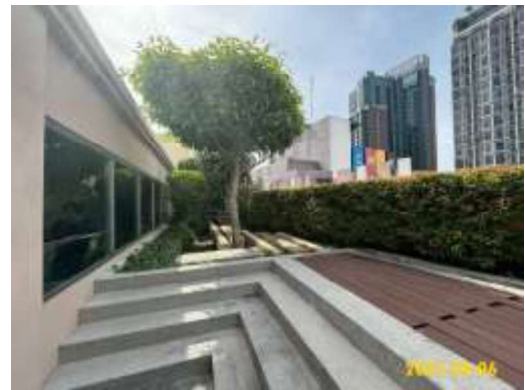
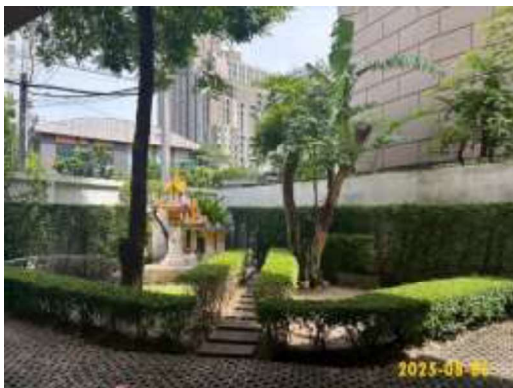
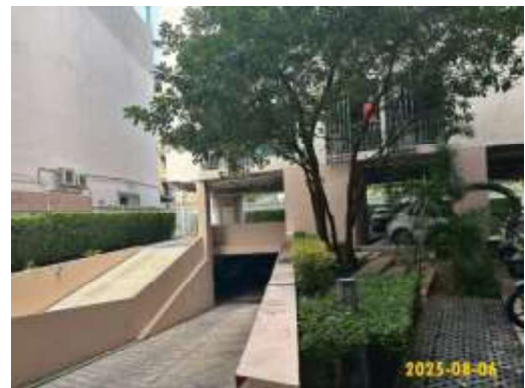
| องค์ประกอบทางสิ่งแวดล้อม | มาตรการป้องกันและแก้ไขผลกระทบสิ่งแวดล้อม | รายละเอียดการปฏิบัติตามมาตรการฯ | ปัญหา/อุปสรรคและแนวทางแก้ไข | เอกสารและภาพถ่ายประกอบมาตรการฯ |
|---|---|---|---|---|
| | | 2. จัดให้มีการปลูกพืชคลุมดินไม่ปล่อยให้มีพื้นที่ว่างที่เป็นดิน เพื่อให้พืชช่วยยึดหน้าดินไม่ให้เกิดการชะล้างพังทลาย | - ทางโครงการได้มีการปลูกพืชคลุมดินไม่ปล่อยให้มีพื้นที่ว่างที่เป็นดินเพื่อให้พืชช่วยยึดหน้าดินไม่ให้เกิดการชะล้างพังทลาย | ภาพที่ 2-2 พื้นที่สีเขียว |

| องค์ประกอบทางสิ่งแวดล้อม | มาตรการป้องกันและแก้ไขผลกระทบสิ่งแวดล้อม | รายละเอียดการปฏิบัติตามมาตรการฯ | ปัญหา/อุปสรรคและแนวทางแก้ไข | เอกสารและภาพถ่ายประกอบมาตรการฯ |
|---|---|---|---|---|
| (2) มลพิษทางอากาศ (ต่อ) | 3. จัดให้มีพื้นที่สีเขียวภายในโครงการให้มากที่สุด โดยจัดไว้บริเวณชั้นที่ 1 และชั้นที่ 7 ขนาดพื้นที่รวม 422 ตารางเมตร เพื่อให้ต้นไม้ดังกล่าวช่วยดูดซับมลพิษจากท่อรถยนต์ของโครงการ โดยพื้นที่โครงการเลือกปลูกสามารถดูดซับคาร์บอนไดออกไซด์เมื่อเทียบเป็นคาร์บอนไดออกไซด์ได้ 7,348 กรัม | - โครงการได้จัดให้มีพื้นที่สีเขียวภายในโครงการบริเวณชั้นที่ 1 และชั้นที่ 7 เพื่อให้ต้นไม้ดังกล่าวช่วยดูดซับมลพิษจากท่อรถยนต์ของโครงการ โดยพื้นที่โครงการเลือกปลูกสามารถดูดซับคาร์บอนไดออกไซด์ | - | ภาพที่ 2-2 พื้นที่สีเขียว |

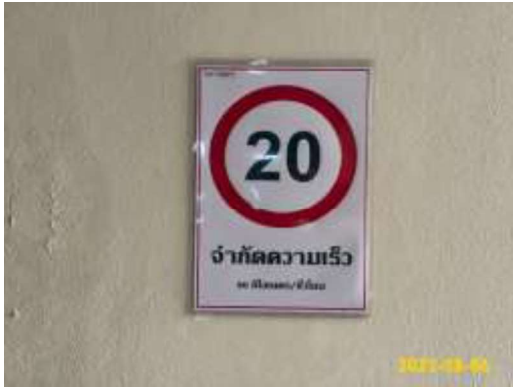
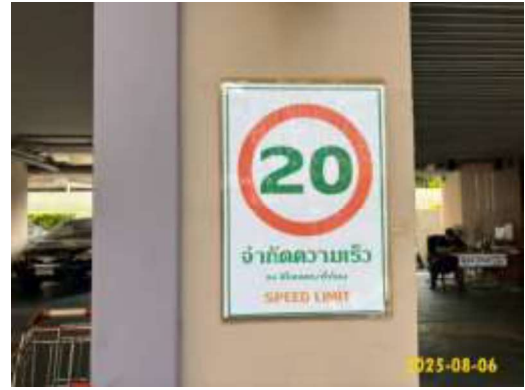
| องค์ประกอบทางสิ่งแวดล้อม | มาตรการป้องกันและแก้ไขผลกระทบสิ่งแวดล้อม | รายละเอียดการปฏิบัติตามมาตรการฯ | ปัญหา/อุปสรรคและแนวทางแก้ไข | เอกสารและภาพถ่ายประกอบมาตรการฯ |
|---|---|---|---|---|
| | 1.3 เสียงและความสั่นสะเทือน | 1. จัดให้มีการทำสัณฐานชะลอความเร็วของรถบนถนนภายในโครงการเพื่อชะลอความเร็วของรถ และลดเสียงจากการแล่นของรถยนต์<br>2. ติดตั้งป้ายห้ามเร่งเครื่องยนต์ไว้บริเวณที่จอดรถและทางวิ่งภายในโครงการให้เห็นอย่างชัดเจน | - | ภาพที่ 2-3 ป้ายจำกัดความเร็ว |

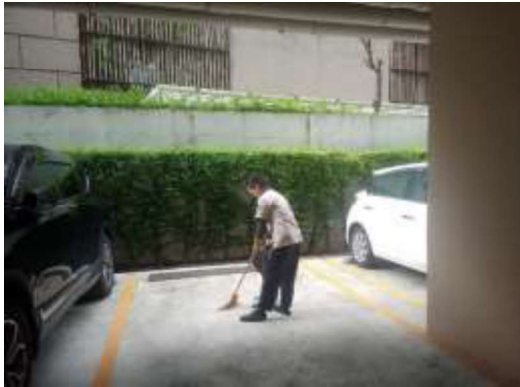
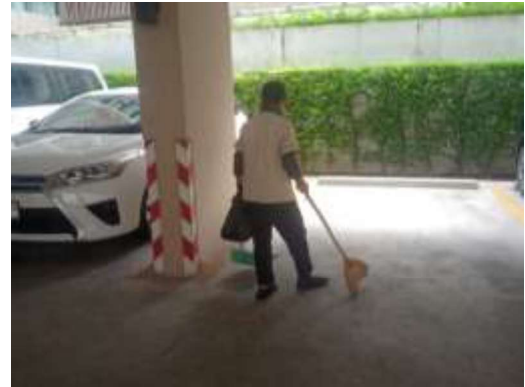
ภาพที่ 2-4 ล้างทำความสะอาดถนน

| องค์ประกอบทางสิ่งแวดล้อม | มาตรการป้องกันและแก้ไขผลกระทบสิ่งแวดล้อม | รายละเอียดการปฏิบัติตามมาตรการฯ | ปัญหา/อุปสรรคและแนวทางแก้ไข | เอกสารและภาพถ่ายประกอบมาตรการฯ |
|---|---|---|---|---|
| | 1.2 คุณภาพอากาศ<br>(1) ฝุ่นละออง | 1. ควบคุมความเร็วของรถภายในโครงการ เช่น ป้ายจำกัดความเร็วสัญญาณลดความเร็ว เพื่อไม่ให้เกิดการฟุ้งกระจายของฝุ่นบนผิวถนน<br>2. ดูแลรักษาความสะอาดถนนภายในโครงการ โดยฉีดล้างถนนเป็นประจำสม่ำเสมอ<br>3. จัดให้มีพื้นที่สีเขียวภายในโครงการ ขนาดพื้นที่รวม 422 ตารางเมตร โดยปลูกพืชคลุมพื้นที่ว่างทั้งหมดเพื่อไม่ให้เกิดฝุ่นละออง | - ทางโครงการมีการล้างทำความสะอาดบริเวณถนนภายในโครงการอย่างสม่ำเสมอ<br>- ทางโครงการมีการล้างทำความสะอาดบริเวณถนนภายในโครงการอย่างสม่ำเสมอ<br>- โครงการได้จัดให้มีพื้นที่สีเขียวภายในโครงการ โดยปลูกพืชคลุมพื้นที่ว่างทั้งหมดเพื่อไม่ให้เกิดฝุ่นละออง | ภาพที่ 2-3 ป้ายจำกัดความเร็ว<br>ภาพที่ 2-4 ล้างทำความสะอาดถนน<br>ภาพที่ 2-2 พื้นที่สีเขียว |

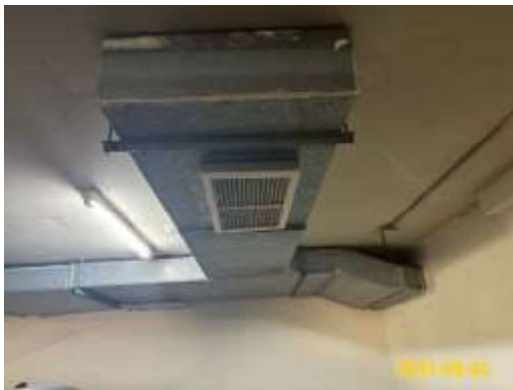
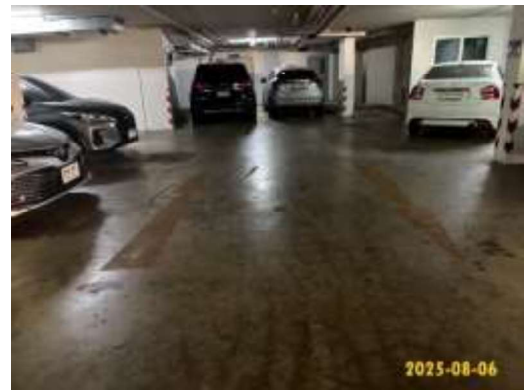
ภาพที่ 2-5 พัฒนาระบายอากาศพื้นที่จอดรถ

| องค์ประกอบทางสิ่งแวดล้อม | มาตรการป้องกันและแก้ไขผลกระทบสิ่งแวดล้อม | รายละเอียดการปฏิบัติตามมาตรการฯ | ปัญหา/อุปสรรคและแนวทางแก้ไข | เอกสารและภาพถ่ายประกอบมาตรการฯ |
|---|---|---|---|---|
| (2) มลพิษทางอากาศ | | 1. ติดตั้งพัดลมระบายอากาศไว้บริเวณที่จอดรถชั้นใต้ดิน ซึ่งมีอัตราการระบายอากาศ 6,000 ลูกบาศก์ฟุต/นาที่ จำนวน 1 เครื่อง โดยจะระบายอากาศออกสู่ภายนอกอาคาร บริเวณด้านทิศตะวันตกของบันได ST-2 | - | ภาพที่ 2-5 พัดลมระบายอากาศพื้นที่จอดรถ |
| | | 2. ติดตั้งแผ่นกรองอากาศ แบบ Activated Carbon Filter สามารถดักจับฝุ่น และสิ่งแปลกปลอมอื่น ๆ ที่เป็นอันตรายในอากาศ ซึ่งแผ่นกรองอากาศดังกล่าวมีประสิทธิภาพกรองไม่น้อยกว่าร้อยละ 95 ซึ่งตำแหน่งปลายท่อระบายอากาศออกสู่ภายนอกบริเวณชั้นที่ 1 จะเป็นชั้นจอดรถแบบเบ็ดเตล็ด | - | ภาพที่ 2-5 พัดลมระบายอากาศพื้นที่จอดรถ |

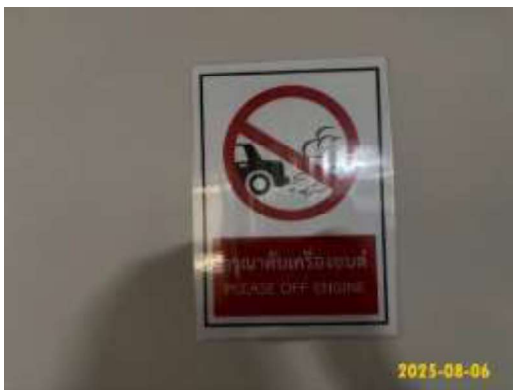
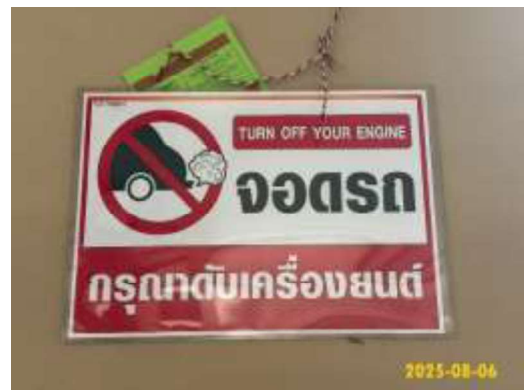
ภาพที่ 2-6 ป้ายห้ามติดเครื่องยนต์ทิ้งไว้

| องค์ประกอบทางสิ่งแวดล้อม | มาตรการป้องกันและแก้ไขผลกระทบสิ่งแวดล้อม | รายละเอียดการปฏิบัติตามมาตรการฯ | ปัญหา/อุปสรรคและแนวทางแก้ไข | เอกสารและภาพถ่ายประกอบมาตรการฯ |
|---|---|---|---|---|
| | 4. ติดตั้งป้ายห้ามติดเครื่องยนต์ทั้งไว้ภายในบริเวณพื้นที่จอดรถให้สามารถมองเห็นได้อย่างชัดเจนและทั่วถึง | - ทางโครงการมีการติดตั้งป้ายห้ามติดเครื่องยนต์ทั้งไว้ภายในบริเวณพื้นที่จอดรถให้มองเห็นได้อย่างชัดเจนและทั่วถึง | - | ภาพที่ 2-6 ป้ายห้ามติดเครื่องยนต์ทั้งไว้ |

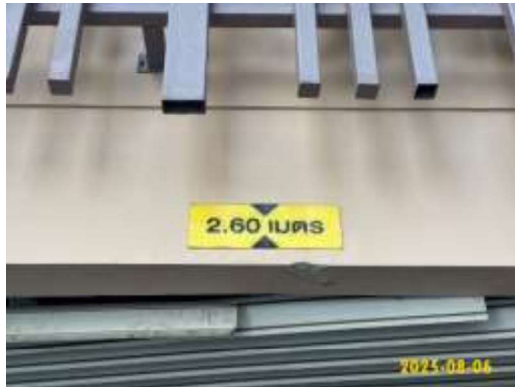
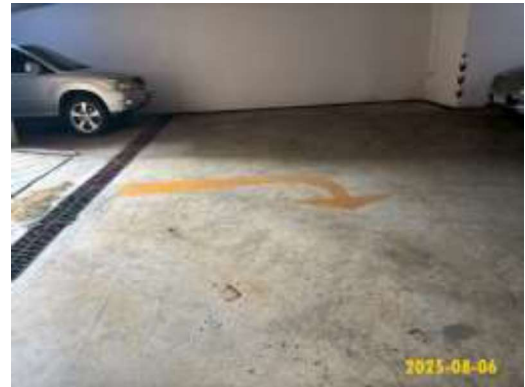
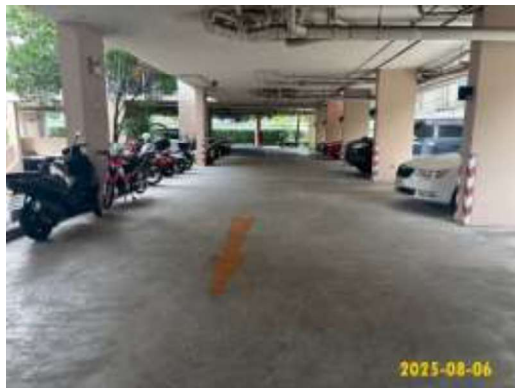
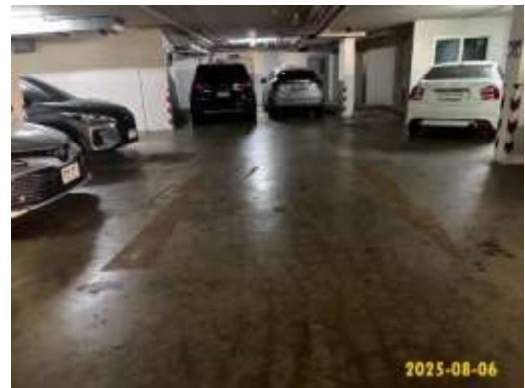
| องค์ประกอบทางสิ่งแวดล้อม | มาตรการป้องกันและแก้ไขผลกระทบสิ่งแวดล้อม | รายละเอียดการปฏิบัติตามมาตรการฯ | ปัญหา/อุปสรรคและแนวทางแก้ไข | เอกสารและภาพถ่ายประกอบมาตรการฯ |
|---|---|---|---|---|
| | 5. จัดทำป้ายสัญลักษณ์จราจรบนพื้นทางให้ชัดเจน และไม่ก่อให้เกิดความสับสนของผู้ขับขี่ ทำให้การเคลื่อนตัวของรถในโครงการสามารถทำได้อย่างดีและปลอดภัย และช่วยลดปริมาณมลพิษและฝุ่นละอองที่เกิดจากการเดินรถโดยไม่จำเป็น | - ทางโครงการมีการจัดทำป้ายสัญลักษณ์จราจรบนพื้นทางอย่างชัดเจน และมีการตรวจสอบให้อยู่ในสภาพดีอยู่เสมอเพื่อป้องกันการสับสนของผู้ขับขี่ | - | ภาพที่ 2-7 ป้ายสัญญาณจราจร |

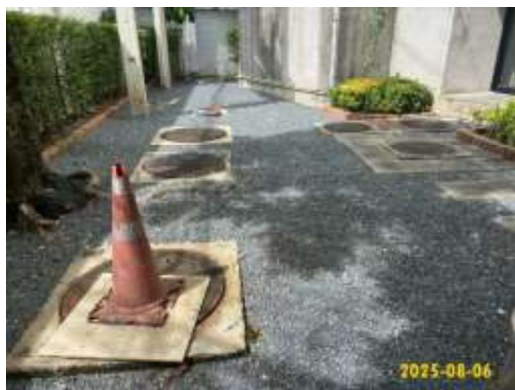
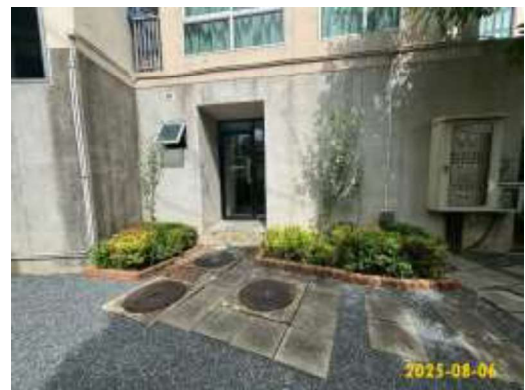
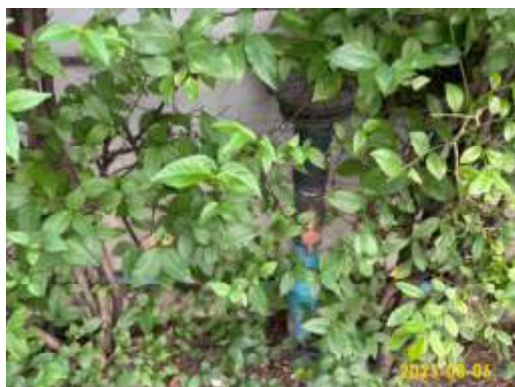
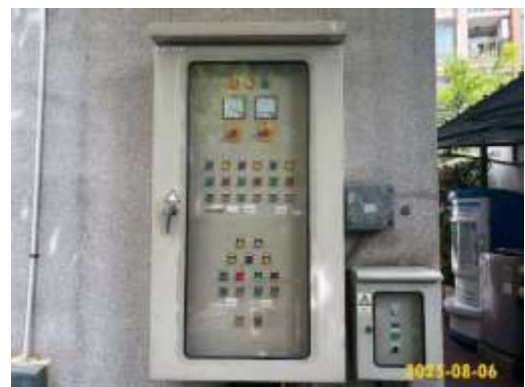
| องค์ประกอบทางสิ่งแวดล้อม | มาตรการป้องกันและแก้ไขผลกระทบสิ่งแวดล้อม | รายละเอียดการปฏิบัติตามมาตรการฯ | ปัญหา/อุปสรรคและแนวทางแก้ไข | เอกสารและภาพถ่ายประกอบมาตรการฯ |
|---|---|---|---|---|
| | 1.4 คุณภาพน้ำ | 1. จัดให้มีระบบบำบัดน้ำเสียแบบชีวภาพชนิด Rotating Biological Contactor (RBC) จำนวน 2 ชุด ออกแบบให้รองรับน้ำเสียได้ 40 ลูกบาศก์เมตร/วัน/ชุด โดยประสิทธิภาพของระบบบำบัดน้ำเสียเท่ากับร้อยละ 92 คิดค่าความสกปรกแอมโมเนีย (BOD) ของน้ำเสียที่เข้าระบบบำบัดน้ำเสียเท่ากับ 250 มิลลิกรัม/ลิตร และมีค่า BOD ในน้ำทิ้งไม่เกิน 20 มิลลิกรัม/ลิตร | - | ภาพที่ 2-8 ระบบบำบัดน้ำเสีย |

| องค์ประกอบทางสิ่งแวดล้อม | มาตรการป้องกันและแก้ไขผลกระทบสิ่งแวดล้อม | รายละเอียดการปฏิบัติตามมาตรการฯ | ปัญหา/อุปสรรคและแนวทางแก้ไข | เอกสารและภาพถ่ายประกอบมาตรการฯ |
|---|---|---|---|---|
| 3.2 การบำบัดน้ำเสีย | 1. จัดให้มีระบบบำบัดน้ำเสียแบบชีวภาพชนิด Rotating Biological Contactor (RBC) จำนวน 2 ชุด ออกแบบให้รองรับน้ำเสียได้ 40 ลูกบาศก์เมตร/วัน/ชุด โดยประสิทธิภาพของระบบบำบัดน้ำเสียเท่ากับ ร้อยละ 92 คัดค่าความสกปรกเฉลี่ย (BOD) ของน้ำเสียที่เข้าระบบไม่เกิน 20 มิลลิกรัม/ลิตร | - โครงการจัดให้มีระบบบำบัดน้ำเสียแบบชีวภาพชนิด Rotating Biological Contactor (RBC) จำนวน 2 ชุด ออกแบบให้รองรับน้ำเสียได้ 40 ลูกบาศก์เมตร/วัน/ชุด | - | ภาพที่ 2-8 ระบบบำบัดน้ำเสีย |

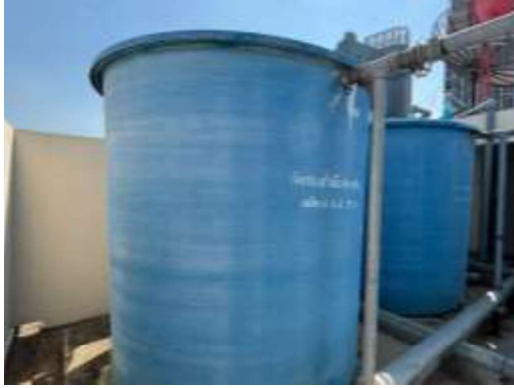
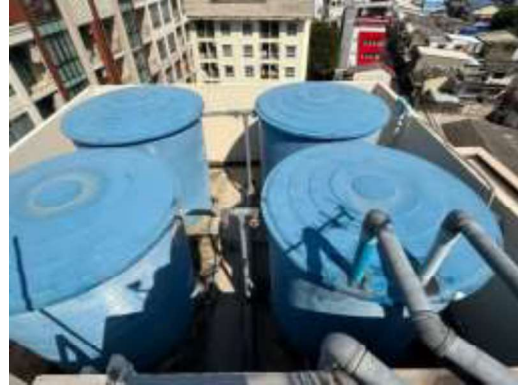
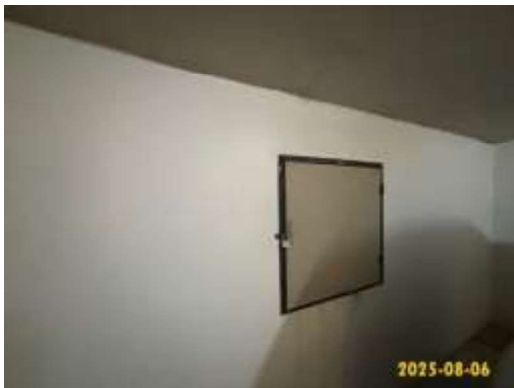
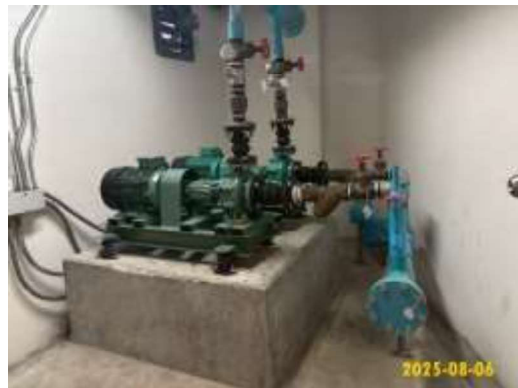
ภาพที่ 2-9 ถังสำรองน้ำ

| องค์ประกอบทางสิ่งแวดล้อม | มาตรการป้องกันและแก้ไขผลกระทบสิ่งแวดล้อม | รายละเอียดการปฏิบัติตามมาตรการฯ | ปัญหา/อุปสรรคและแนวทางแก้ไข | เอกสารและภาพถ่ายประกอบมาตรการฯ |
|---|---|---|---|---|
| 3.1 การใช้น้ำ | 1. จัดให้มีการสำรองน้ำใช้ ดังนี้<br>- ถึงเก็บน้ำใต้ดิน จำนวน 1 ถึง สำรองเพื่ออุปโภค-บริโภค ปริมาณ 91 ลูกบาศก์เมตร<br>- ถึงเก็บน้ำชั้นดาดฟ้า จำนวน 1 ถึง สำรองเพื่ออุปโภค - บริโภค ปริมาณ 20 ลูกบาศก์เมตร<br>รวมปริมาณน้ำสำรองเพื่ออุปโภค-บริโภค 111 ลูกบาศก์เมตร<br>สำรองน้ำใช้ได้นาน 1.3 วัน (ไม่น้อยกว่า 1 วัน) | - โครงการจัดให้มี ถึงเก็บน้ำใต้ดิน จำนวน 1 ถึง และถึงเก็บน้ำชั้นดาดฟ้า จำนวน 1 ถึง สำหรับน้ำอุปโภค-บริโภคภายในโครงการได้อย่างเพียงพอ | - | ภาพที่ 2-9 ถึงสำรอน้ำ |

ถังสำรองน้ำชั้นดาดฟ้า

ถังสำรองน้ำชั้นใต้ดิน

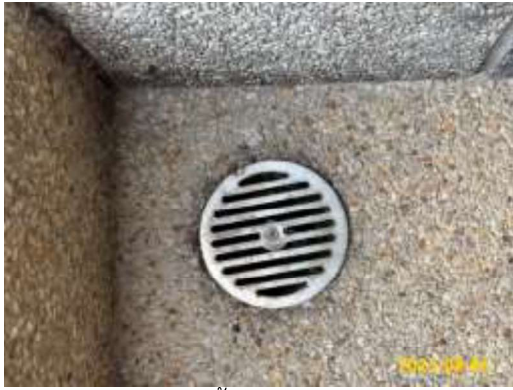
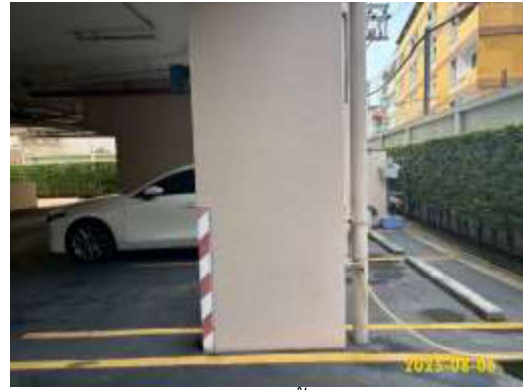
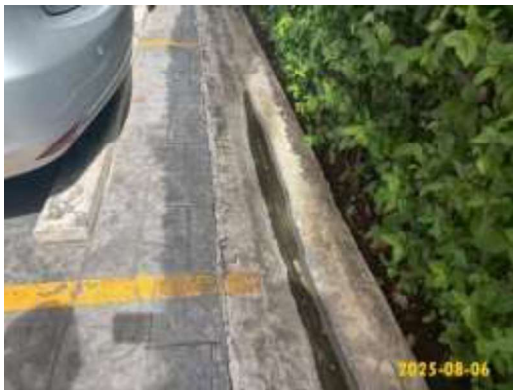
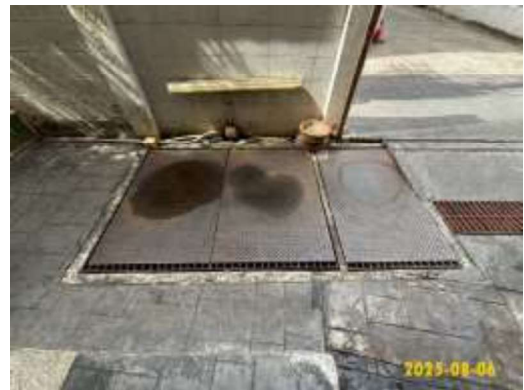
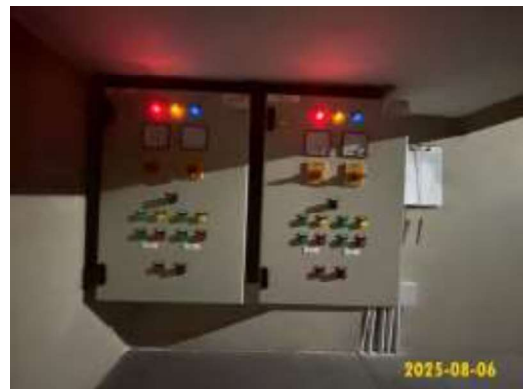
| องค์ประกอบทางสิ่งแวดล้อม | มาตรการป้องกันและแก้ไขผลกระทบสิ่งแวดล้อม | รายละเอียดการปฏิบัติตามมาตรการฯ | ปัญหา/อุปสรรคและแนวทางแก้ไข | เอกสารและภาพถ่ายประกอบมาตรการฯ |
|---|---|---|---|---|
| 3.3 การระบายน้ำ | 1. จัดให้มีการท่อน้ำส่วนเกินไว้ในท่อระบายน้ำ ขนาดเส้นผ่านศูนย์กลาง 0.4 เมตร ความลาดเอียง 1:200 ความยาวของท่อระบายน้ำรวม 124 เมตร สามารถกักเก็บน้ำได้ประมาณ 15.6 ลูกบาศก์เมตร เพียงพอต่อปริมาณน้ำหลากส่วนเกินที่ต้องเก็บไว้ในพื้นที่โครงการ | - โครงการมีการท่อน้ำส่วนเกินไว้ในท่อระบายน้ำขนาดเส้นผ่านศูนย์กลาง 0.4 เมตร ความลาดเอียง 1:200 ความยาวของท่อระบายน้ำรวม 124 เมตร สามารถกักเก็บน้ำได้ประมาณ 15.6 ลูกบาศก์เมตร เพียงพอต่อปริมาณน้ำหลากส่วนเกินที่ต้องเก็บไว้ในพื้นที่โครงการ | - | ภาพที่ 2-13 ระบบระบายน้ำ |

| องค์ประกอบทางสิ่งแวดล้อม | มาตรการป้องกันและแก้ไขผลกระทบสิ่งแวดล้อม | รายละเอียดการปฏิบัติตามมาตรการฯ | ปัญหา/อุปสรรคและแนวทางแก้ไข | เอกสารและภาพถ่ายประกอบมาตรการฯ |
|---|---|---|---|---|
| 3.3 การระบายน้ำ (ต่อ) | 2. ควบคุมอัตราการระบายน้ำก่อนที่จะระบายออกสู่ภายนอกโครงการ ซึ่งระบายน้ำออกจากโครงการจำนวน 2 จุด โดยใช้ท่อระบายน้ำขนาดเส้นผ่านศูนย์กลาง 0.05 เมตร มีอัตราการระบายน้ำ 0.003 ลูกบาศก์เมตร/วินาที/จุด รวมอัตราการระบายน้ำออกจากโครงการ 0.006 ลูกบาศก์เมตร/วินาที ซึ่งมีค่าไม่เกินอัตราการระบายน้ำก่อนพัฒนาโครงการ (0.013 ลูกบาศก์เมตร/วินาที) | - โครงการมีการควบคุมอัตราการระบายน้ำก่อนที่จะระบายออกสู่ภายนอกโครงการ ซึ่งระบายน้ำออกจากโครงการจำนวน 2 จุด โดยใช้ท่อระบายน้ำขนาดเส้นผ่านศูนย์กลาง 0.003 ลูกบาศก์เมตร/วินาที/จุด รวมอัตราการระบายน้ำออกจากโครงการ 0.006 ลูกบาศก์เมตร/วินาที ซึ่งมีค่าไม่เกินอัตราการระบายน้ำก่อนพัฒนาโครงการ | - | ภาพที่ 2-13 ระบบระบายน้ำ |

หัวรับน้ำฝนบนอาคาร

ท่อระบายน้ำฝน

รางระบายน้ำรอบโครงการ

บ่อพักน้ำสุดท้ายก่อนระบายออกนอกโครงการ

บ่อหน้าวงน้ำ

ตู้ควบคุมการระบายน้ำ

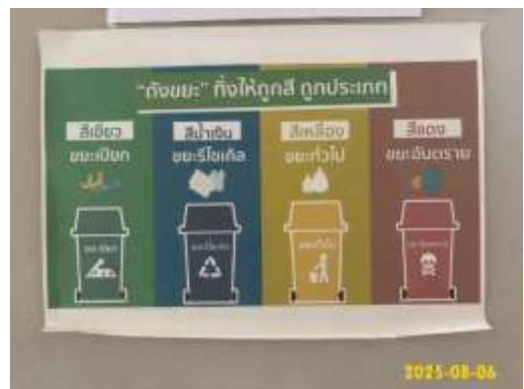
| องค์ประกอบทางสิ่งแวดล้อม | มาตรการป้องกันและแก้ไขผลกระทบสิ่งแวดล้อม | รายละเอียดการปฏิบัติตามมาตรการฯ | ปัญหา/อุปสรรคและแนวทางแก้ไข | เอกสารและภาพถ่ายประกอบมาตรการฯ |
|---|---|---|---|---|
| 3.4 การจัดการมูลฝอย (ต่อ) | (1) จัดทำป้ายข้อความหรือสัญลักษณ์ชี้ข้อความเชิญชวนให้ลดปริมาณมูลฝอยทิ้งไว้บริเวณโรงลิฟต์ หรือโถงทางเดิน หรือบริเวณอื่น ๆ ที่สามารถมองเห็นได้อย่างชัดเจน โดยมีตัวอย่างข้อความดังนี้ <ul style="list-style-type: none"><li>- ช่อมแซมสิ่งของที่ชำรุดให้อยู่ในสภาพที่สามารถใช้งานได้</li><li>- เลือกใช้นานเพื่อลดปริมาณการทิ้งเป็นมูลฝอย</li><li>- เลือกใช้ภาชนะบรรจุอาหารที่สามารถล้างและนำกลับมาใช้ใหม่ได้แทนการใช้พลาสติกหรือกล่องโฟมบรรจุอาหาร</li><li>- เลือกใช้ผลิตภัณฑ์ไม่บรรจุหีบห่อหลายชั้น</li><li>- เลือกใช้ผลิตภัณฑ์ชนิดเติม (Refill) เพื่อลดปริมาณภาชนะบรรจุ</li></ul> | - โครงการมีการรณรงค์เชิญชวนให้ผู้พักอาศัยลดปริมาณมูลฝอยไว้บริเวณพื้นที่ส่วนกลาง เช่น บริเวณห้องพักขยะ ประจำชั้น หรือบริเวณอื่น ๆ ที่สามารถมองเห็นได้อย่างชัดเจน | - | ภาพที่ 2-14 ป้ายรณรงค์แยกประเภทขยะมูลฝอย |
| | (2) จัดทำแผนพับใบความรู้เรื่องการค้าแยกมูลฝอยแต่ละประเภทได้แก่ มูลฝอยเปียก มูลฝอยแห้ง มูลฝอยอันตราย และมูลฝอยรีไซเคิลแจกแก่ผู้พักอาศัยทุกห้อง เพื่อให้สามารถแยกมูลฝอยแต่ละประเภทได้อย่างถูกต้องไม่ทิ้งปะปนกัน | - โครงการมีการรณรงค์เชิญชวนให้ผู้พักอาศัยลดปริมาณมูลฝอยไว้บริเวณพื้นที่ส่วนกลาง เช่น บริเวณห้องพักขยะ ประจำชั้น หรือบริเวณอื่น ๆ ที่สามารถมองเห็นได้อย่างชัดเจน | - | ภาพที่ 2-14 ป้ายรณรงค์แยกประเภทขยะมูลฝอย |
| | (3) ติดป้ายประชาสัมพันธ์ให้ผู้พักอาศัยแยกมูลฝอยแต่ละประเภทได้แก่ มูลฝอยเปียก มูลฝอยแห้ง มูลฝอยอันตราย และมูลฝอยรีไซเคิลก่อนทิ้งลงในภาชนะรองรับแต่ละประเภท | - โครงการมีการรณรงค์เชิญชวนให้ผู้พักอาศัยลดปริมาณมูลฝอยไว้บริเวณพื้นที่ส่วนกลาง เช่น บริเวณห้องพักขยะ ประจำชั้น หรือบริเวณอื่น ๆ ที่สามารถมองเห็นได้อย่างชัดเจน | - | ภาพที่ 2-14 ป้ายรณรงค์แยกประเภทขยะมูลฝอย |

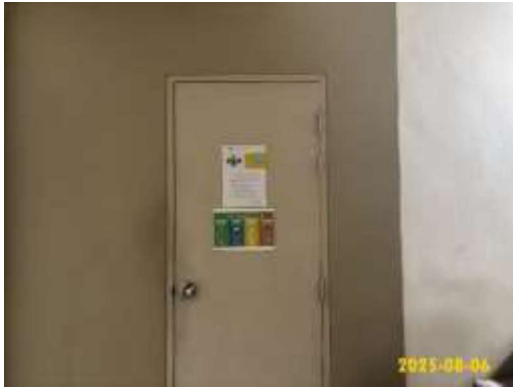
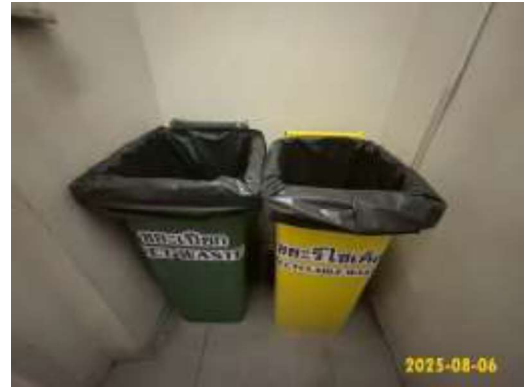
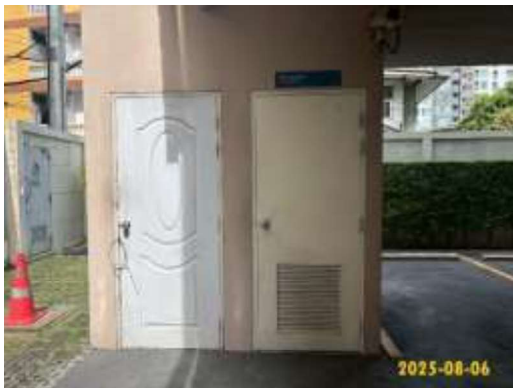
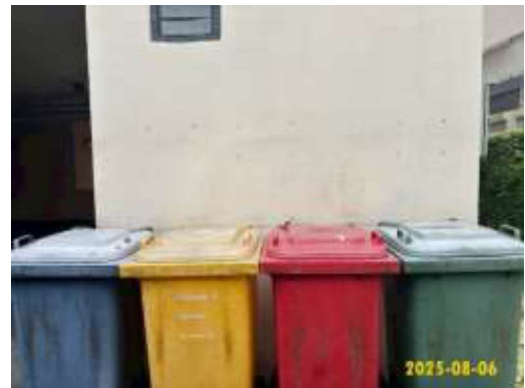
| องค์ประกอบทางสิ่งแวดล้อม | มาตรการป้องกันและแก้ไขผลกระทบสิ่งแวดล้อม | รายละเอียดการปฏิบัติตามมาตรการฯ | ปัญหา/อุปสรรคและแนวทางแก้ไข | เอกสารและภาพถ่ายประกอบมาตรการฯ |
|---|---|---|---|---|
| | 2. จัดให้มีห้องพักมูลฝอยประจำชั้น ตั้งแต่ชั้นที่ 2 - 7 (ซึ่งเป็นชั้นพักอาศัย) จำนวน 1 ห้อง/ชั้น ตั้งอยู่ใกล้กับบันได ST-1 มีความกว้าง 1.15 เมตร ความยาว 1.95 เมตร ซึ่งภายในจะตั้งถังมูลฝอยขนาด 100 ลิตร (ภายในรองด้วยเยือก) จำนวน 2 ถัง (ถังมูลฝอยแห้ง 1 ถัง และถังมูลฝอยเปียก 1 ถัง) และถังมูลฝอยขนาด 50 ลิตร (ภายในรองด้วยถุงสีส้ม) จำนวน 1 ถัง (ถังมูลฝอยอันตราย) โดยจะประชาสัมพันธ์ให้ผู้พักอาศัย นำมูลฝอยมาไว้ในห้องพักมูลฝอยประจำชั้นดังกล่าว สำหรับในส่วนห้องสำนักงานนิติบุคคลอาคารชุดและห้องอสังหาริมทรัพย์ โครงการจะตั้งถังมูลฝอยขนาด 50 ลิตร (ภายในรองด้วยถุงดำ) จำนวน 2 ถัง (ถังมูลฝอยแห้ง 1 ถัง และถังมูลฝอยเปียก 1 ถัง) ไว้ภายในห้องดังกล่าว | - โครงการห้องพักมูลฝอยประจำชั้น ตั้งแต่ชั้นที่ 2 - 7 ซึ่งเป็นชั้นพักอาศัย จำนวน 1 ห้อง/ชั้น ภายในจะตั้งถังมูลฝอย ภายในรองด้วยถุงดำ และมูลฝอยรีไซเคิล ส่วนขยะอันตรายโครงการมีการจัดเตรียมถังขยะอันตรายไว้ยังบริเวณชั้นล่างของอาคาร | - | ภาพที่ 2-15 ห้องพักขยะประจำชั้นพักอาศัย |

| องค์ประกอบทางสิ่งแวดล้อม | มาตรการป้องกันและแก้ไขผลกระทบสิ่งแวดล้อม | รายละเอียดการปฏิบัติตามมาตรการฯ | ปัญหา/อุปสรรคและแนวทางแก้ไข | เอกสารและภาพถ่ายประกอบมาตรการฯ |
|---|---|---|---|---|
| 3.4 การจัดการมลพิษ (ต่อ) | 5. ให้นักงานติดฉลากบอกประเภทของมูลฝอยนั้น ๆ ก่อนรวมไว้ในห้องพักมูลฝอยรวมแต่ละประเภทต่อไป | - โครงการมีการจัดเตรียมถังรองรับมูลฝอยแต่ละประเภทไว้ยังบริเวณห้องพักขยะบริเวณชั้นพักอาศัย และบริเวณชั้นล่างซึ่งเป็นจุดจัดเก็บขยะของสำนักงานเขต | - | ภาพที่ 2-15 ห้องพักขยะ |
| | 11. ห้องพักมูลฝอยจะต้องปิดมิดชิด โดยเปิดเฉพาะช่วงที่มีการเก็บขนมูลฝอยเท่านั้น | - โครงการจัดให้ห้องพักรวมมูลฝอยจะต้องปิดมิดชิด โดยเปิดเฉพาะช่วงที่มีการเก็บขนมูลฝอยเท่านั้น | | ภาพที่ 2-15 ห้องพักขยะ |

ห้องพักขยะประจำชั้นพักอาศัย

ห้องพักขยะรวม

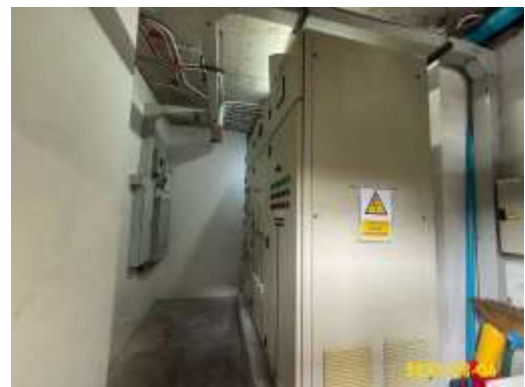
| องค์ประกอบทางสิ่งแวดล้อม | มาตรการป้องกันและแก้ไขผลกระทบสิ่งแวดล้อม | รายละเอียดการปฏิบัติตามมาตรการฯ | ปัญหา/อุปสรรคและแนวทางแก้ไข | เอกสารและภาพถ่ายประกอบมาตรการฯ |
|---|---|---|---|---|
| 3.5 การใช้ไฟฟ้า | 1. โครงการติดตั้งระบบไฟฟ้า ดังนี้ <ul style="list-style-type: none"><li>- ระบบไฟฟ้าปกติ อุปกรณ์หลักสำหรับระบบจ่ายไฟฟ้าปกติ ประกอบด้วย ตู้ควบคุมแรงดันสูงชนิดติดตั้งภายในอาคาร ตู้ควบคุมแรงดันต่ำ และหม้อแปลงไฟฟ้าแปลงไฟฟ้าแรงสูงจากโรงไฟฟ้านครหลวงขนาด 12/24 KV ผ่าน หม้อแปลงไฟฟ้า ชนิด Oil Type ขนาด 630 KVA จำนวน 1 ชุด แปลงไฟให้เป็น 416/240 V เพื่อจ่ายไปยัง Load ต่าง ๆ ในภาวะปกติ</li></ul> | โครงการมีการติดตั้งระบบไฟฟ้า โดยแบ่งออกเป็น 2 ระบบ ได้แก่ ระบบไฟฟ้าปกติ อุปกรณ์หลักสำหรับระบบจ่ายไฟฟ้าประกอบด้วย ตู้ควบคุมแรงดันสูงชนิดติดตั้งภายในอาคาร ตู้ควบคุมแรงดันต่ำ และหม้อแปลงไฟฟ้าแปลงไฟฟ้าแรงสูงจากโรงไฟฟ้านครหลวงขนาด 12/24 KV ผ่าน หม้อแปลงไฟฟ้า ชนิด Oil Type ขนาด 630 KVA จำนวน 1 ชุด แปลงไฟให้เป็น 416/240 V เพื่อจ่ายไปยัง Load ต่าง ๆ ในภาวะปกติ | - | ภาพที่ 2-17 ระบบไฟฟ้า |
