**5. ผลการดำเนินการตามมาตรการป้องกันและแก้ไขผลกระทบสิ่งแวดล้อม**  
**ตารางที่ 5 เปรียบเทียบมาตรการป้องกันและแก้ไขผลกระทบสิ่งแวดล้อมที่กำหนดไว้ในรายงานการวิเคราะห์ผลกระทบสิ่งแวดล้อม**  
**โครงการ DOLCE LASALLE ระยะเปิดดำเนินการ**

แบบ ตต.3

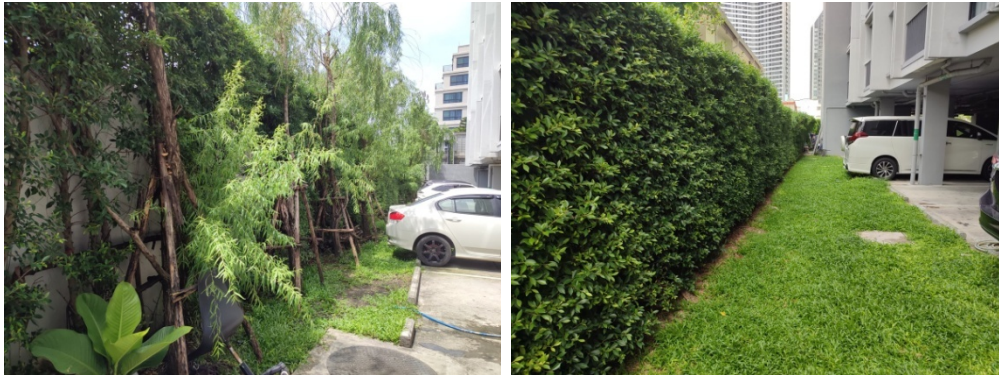
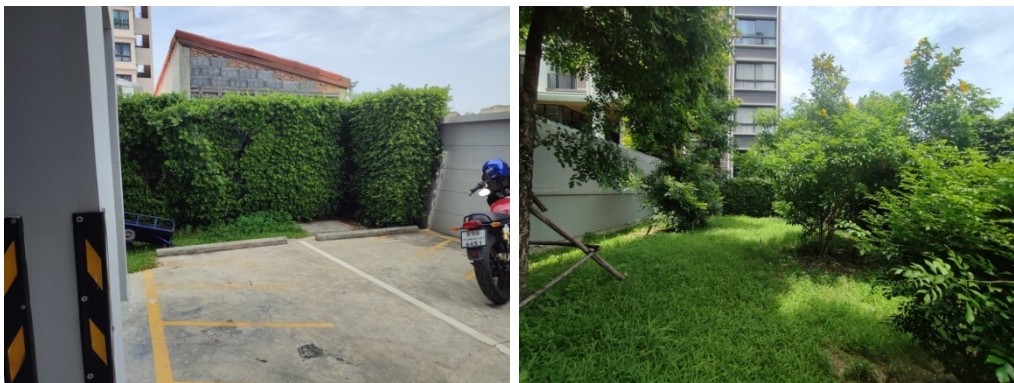
ภาพที่ 4-1 พื้นที่สีเขียวชั้นล่าง บริเวณริมรั้วตัดแต่งไม่ให้ยื่นสูงถึงสายไฟฟ้าภายนอกอาคาร

(1) ปกป้องน้ำหรือพืชคลุมดินตามความลาดชันของพื้นที่ภายในพื้นที่โครงการ เพื่อป้องกันการชะล้างของหน้าดิน	ปลูกหญ้า ไม่พุ่ม และไม่คลุมดินไว้บริเวณพื้นที่โครงการสามารถป้องกันการชะล้างหน้าดินไว้แล้ว	-	ภาพที่ 4-1

(1) ปลุกหญ้าหรือพืชคลุมดินตามความลาดชันของพื้นที่ภายในพื้นที่โครงการ เพื่อป้องกันการชะล้างของหน้าดิน	ปลุกหญ้า ไม้พุ่ม และไม้คลุมดินไว้แล้ว ตามความลาดชันของพื้นที่ ไม่มีการชะล้างพังทลายของหน้าดิน	-	ภาพที่ 4-1

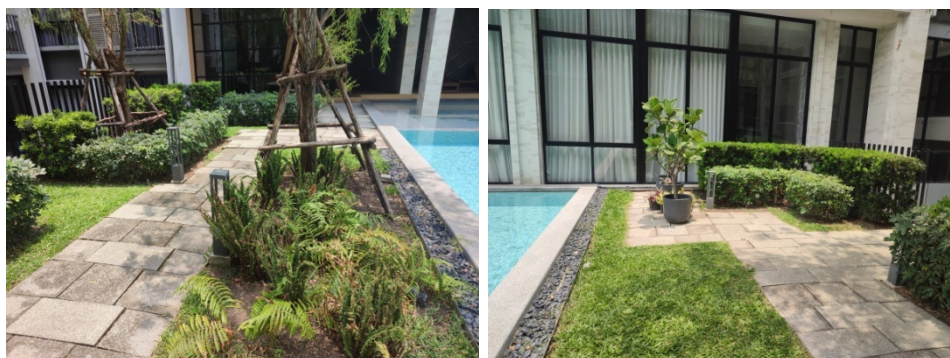
ภาพที่ 4-2 พื้นที่สีเขียวบริเวณสระว่ายน้ำ ชั้น 2

(2) ดูแลรักษาสภาพแวดล้อมภายในโครงการให้อยู่ในสภาพดีอยู่เสมอ	สภาพแวดล้อมมีต้นไม้ปลูกรอบอาคารอยู่ในสภาพดี	-	ภาพที่ 4-1 , 4-2
<b>1.2 การเกิดแผ่นดินไหว</b>

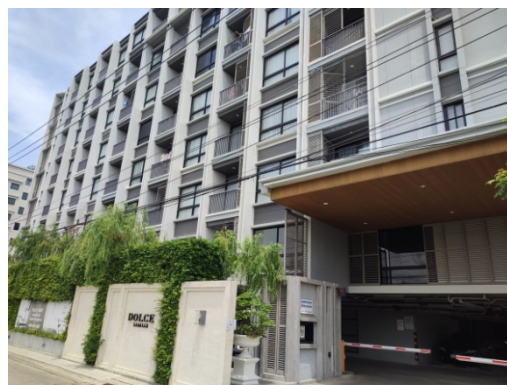
ภาพที่ 4-3 อาคารโครงการ มีความมั่นคงแข็งแรง ไม่มีรอยแตกร้าว

(1) ตรวจสอบความมั่นคงแข็งแรงของโครงสร้างอาคารเป็นประจำทุกปี	อาคารมีความมั่นคงแข็งแรง ไม่มีรอยแตกร้าว	-	ภาพที่ 4-3
(2) จัดให้มีแผนพับประชาสัมพันธ์ คำแนะนำ ในการปฏิบัติตัวหากเกิดแผ่นดินไหวให้โครงการไว้เผยแพร่กับผู้พักอาศัย	อยู่ระหว่างการจัดเตรียมแผนพับประชาสัมพันธ์แจกให้กับผู้พักอาศัย	-	-

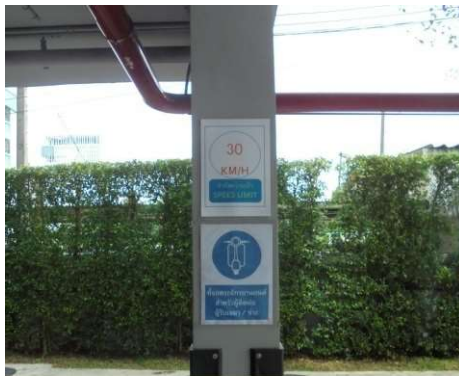
ภาพที่ 4-4 ป้ายจำกัดความเร็วรถไม่เกิน 30 กม./ชม.

(8) กำหนดการขับรถในโครงการด้วยความเร็วไม่เกิน 30 กิโลเมตร/ชั่วโมง เพื่อป้องกันการฟุ้งกระจายของมลพิษและฝุ่นละออง	ให้รถภายในโครงการใช้ความเร็วไม่เกิน 30 กม./ชม.	-	ภาพที่ 4-4

(1) ตรวจสอบสภาพป้ายจำกัดความเร็วให้อยู่ในสภาพดี	มีป้ายจำกัดความเร็วไว้แล้วและมองเห็นได้ชัดเจนไม่บดบัง	-	ภาพที่ 4-4
(2) ตรวจสอบพื้นที่ว่าเจริญเติบโตและมีความสมบูรณ์ สวยงามอยู่เสมอเป็นประจำทุกวัน <u>สถานที่ตรวจสอบ</u> - ถนนโดยรอบพื้นที่โครงการ <u>ดัชนีที่ใช้ตรวจสอบ</u> - สภาพป้ายจำกัดความเร็ว <u>ความถี่ในการตรวจสอบ</u> - ทุกวัน ตลอดระยะเวลาดำเนินการ <u>ผู้รับผิดชอบ</u> - นิติบุคคลอาคารชุด หรือบริษัท สิริยศ จำกัด (กรณีที่ยังไม่ได้ตั้งนิติบุคคลอาคารชุด)	ถนนโดยรอบพื้นที่โครงการมีความสะอาดไม่มีฝุ่นฟุ้งกระจาย  ป้ายจำกัดความเร็วมีสภาพดี ไม่บดบัง  นิติบุคคลอาคารชุด โดเช่ ลาซาล	-	ภาพที่ 4-41
<b>1.5 เสียงและความสั่นสะเทือน</b>

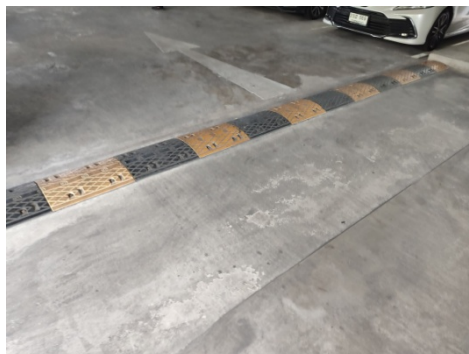
ภาพที่ 4-5 สันชะลอความเร็วรถบริเวณทางวิ่งรถ

เงื่อนไขตามมาตรการป้องกันและแก้ไขผลกระทบสิ่งแวดล้อม	ผลการปฏิบัติตามมาตรการ	ปัญหา อุปสรรค และข้อเสนอแนะ	เอกสารอ้างอิง
<b>1.4 คุณภาพอากาศ</b>			
(1) ควบคุมความเร็วของรถภายในโครงการ โดยการติดตั้งป้ายจำกัดความเร็ว และสัญญาณเพื่อลดความเร็ว เพื่อไม่ให้เกิดการฟุ้งกระจายของฝุ่นละอองบนพื้นผิวถนน	ติดป้ายจำกัดความเร็ว 30 กม./ชม.ไว้แล้วอยู่บริเวณทางวิ่งรถภายในโครงการและทำเส้นชะลอความเร็วรถไว้บริเวณใกล้จุดทางเข้า-ออกโครงการ	-	ภาพที่ 4-4 ภาพที่ 4-5

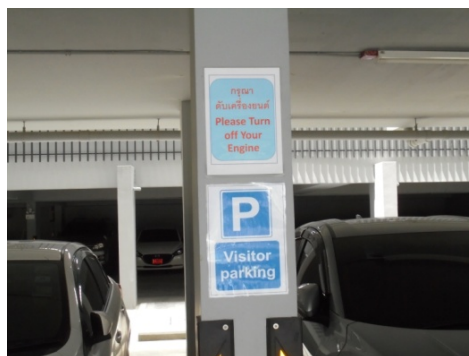
ภาพที่ 4-6 ป้ายเตือนดับเครื่องยนต์บริเวณที่จอดรถ

(5) ติดตั้งป้ายเตือน “ห้ามติดเครื่องขณะจอดรถ” ในพื้นที่จอดรถของอาคารให้สามารถสังเกตเห็นชัดเจนและทั่วถึง และกำชับให้เจ้าหน้าที่ควบคุมดูแลอย่างเคร่งครัด	ติดป้ายเตือน“ให้ดับเครื่องยนต์”ไว้ที่จอดรถยนต์	-	ภาพที่ 4-6

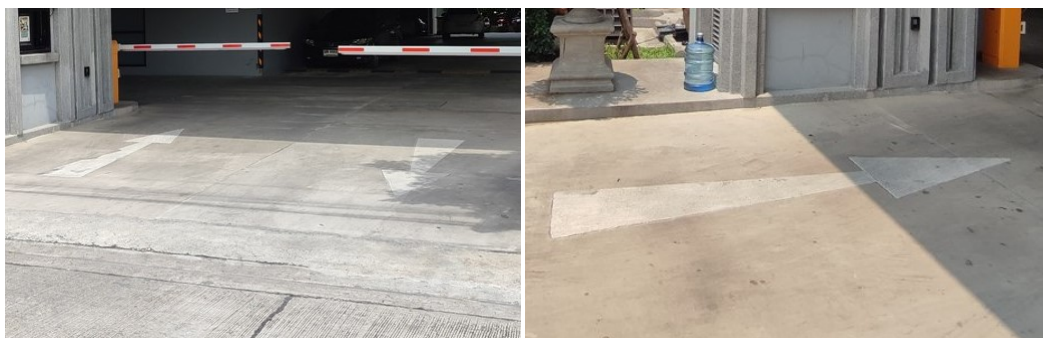
ภาพที่ 4-7 สัญลักษณ์จราจร ลูกศรแสดงทิศทางการวิ่งรถยนต์

(11) จัดทำป้ายและสัญลักษณ์จราจรบนพื้นทางให้ชัดเจน และไม่ก่อให้เกิดความสับสนของผู้ขับขี่ทำให้การเคลื่อนตัวของรถในโครงการทำได้อย่างดีและปลอดภัย	มีป้ายสัญลักษณ์จราจรที่พื้นทางไว้ชัดเจน เป็นลูกศรแสดงทิศทางวิ่งรถ	-	ภาพที่ 4-7

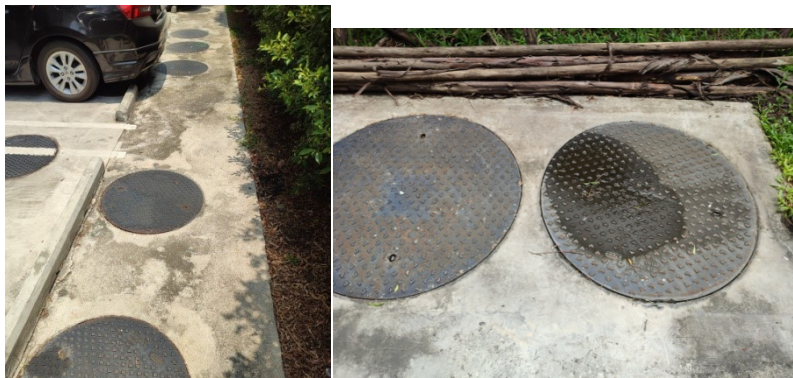
ภาพที่ 4-9 บริเวณบ่อบำบัดน้ำเสีย

เงื่อนไขตามมาตรการป้องกันและแก้ไขผลกระทบสิ่งแวดล้อม	ผลการปฏิบัติตามมาตรการ	ปัญหา อุปสรรค และข้อเสนอแนะ	เอกสารอ้างอิง
<b>1.6 คุณภาพน้ำ</b>			
(1) จัดให้มีระบบบำบัดน้ำเสียชนิดตะกอนเร่ง (Activated Sludge Process) จำนวน 2 ชุด ซึ่งสามารถรองรับน้ำเสียรวม 110 ลูกบาศก์เมตร/วัน	มีระบบบำบัดน้ำเสียชนิดตะกอนเร่งไว้แล้ว จำนวน 2 ชุด	-	ภาพที่ 4-9

(1) จัดให้มีระบบบำบัดน้ำเสียชนิดตะกอนเร่ง (Activated Sludge Process) จำนวน 2 ชุด ซึ่งสามารถรองรับน้ำเสียรวม 110 ลูกบาศก์เมตร/วัน	มีระบบบำบัดน้ำเสียชนิดตะกอนเร่งไว้แล้ว จำนวน 2 ชุด	-	ภาพที่ 4-9

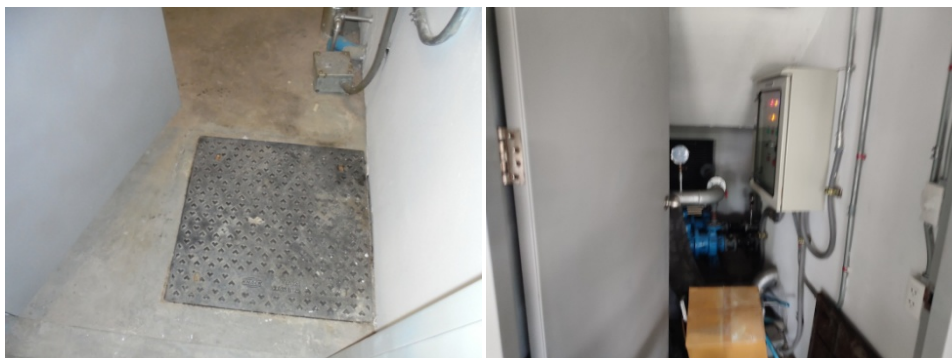
ภาพที่ 4-10 ถังเก็บน้ำใต้ดิน ฝาทรงเก็บน้ำใต้ดิน และเครื่องสูบน้ำประปา

(1) จัดให้มีถังเก็บน้ำสำรองใช้บริเวณชั้นใต้ดิน จำนวน 2 ถัง ปริมาตรรวม 144 ลูกบาศก์เมตร และเก็บน้ำชั้นดาดฟ้า จำนวน 2 ถัง ปริมาตรรวม 68.4 ลูกบาศก์เมตร สามารถสำรองน้ำใช้ได้ไม่น้อยกว่า 1 วัน	มีถังเก็บสำรองน้ำบริเวณใต้ดิน 2 ถัง และดาดฟ้าจำนวน 2 ถังไว้แล้ว	-	ภาพที่ 4-10

(2) เลือกใช้สุขภัณฑ์ที่ช่วยประหยัดน้ำ	สุขภัณฑ์ที่ใช้เป็นแบบประหยัดน้ำ เช่น ชักโครก ผักบัว เป็นต้น	-	ภาพที่ 4-34
(3) จัดให้มีเจ้าหน้าที่คอยดูแลระบบเส้นท่อให้อยู่ในสภาพดีอยู่เสมอ	มีเจ้าหน้าที่ดูแลระบบเส้นท่อไว้แล้ว และไม่มีเส้นท่อยุ่ยรั่วซึม	-	ภาพที่ 4-10

(1) ตรวจสอบรั่วซึมของระบบท่อน้ำ และระบบจ่ายน้ำประปา หากพบให้รีบแก้ไขโดยทันที <u>สถานที่ตรวจสอบ</u> <ul style="list-style-type: none"> <li>- ระบบท่อน้ำ</li> </ul> <u>ดัชนีที่ใช้ตรวจสอบ</u> <ul style="list-style-type: none"> <li>- รอยรั่วซึมของระบบท่อน้ำ และระบบจ่ายน้ำประปา</li> </ul> <u>ความถี่ในการตรวจสอบ</u> <ul style="list-style-type: none"> <li>- 6 เดือน/ครั้ง ตลอดระยะดำเนินการ</li> </ul>	ระบบจ่ายน้ำประปา ไม่มีจุดรั่วซึม  ไม่มีจุดรั่วซึม  ตรวจสอบไว้แล้วทุก 6 เดือน	-	ภาพที่ 4-10

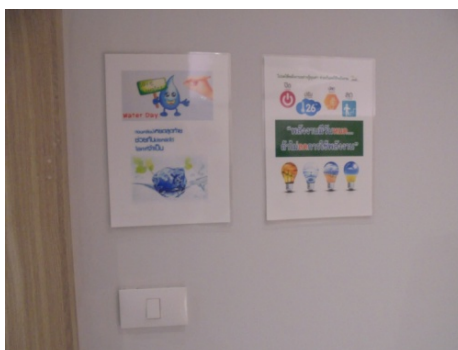
ภาพที่ 4-11 ป้ายรณรงค์ประหยัดน้ำและประหยัดพลังงาน

(4) ติดป้ายรณรงค์การใช้น้ำอย่างประหยัด บริเวณจุดที่สังเกตได้ง่าย เช่น ป้ายอักษรแผ่นป้ายประชาสัมพันธ์ หรือแผ่นพับประชาสัมพันธ์	ติดป้ายรณรงค์ให้ประหยัดน้ำไว้แล้วที่บริเวณโถงลิฟต์ไว้ประชาสัมพันธ์ให้ผู้พักอาศัย	-	ภาพที่ 4-11

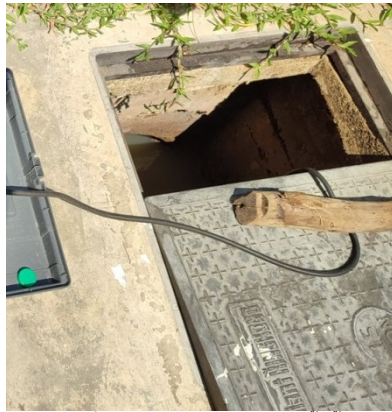
ภาพที่ 4-12 ฝาบ่อตรวจคุณภาพน้ำทิ้ง

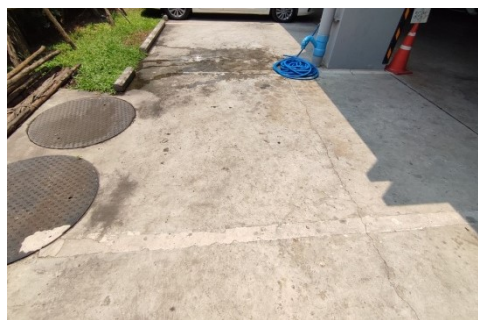
ภาพที่ 4-13 บริเวณบ่อหนองน้ำ

(1) จัดเจ้าหน้าที่ดูแลรักษาระบบระบายน้ำ เช่น ตะแกรงดักมูลฝอย ท่อระบายน้ำ บ่อหนองน้ำ อุปกรณ์ต่างๆ ให้มีสภาพดีอยู่เสมอ	จัดให้มีท่อระบายน้ำ บ่อพักน้ำ และบ่อหนองน้ำภายในโครงการ มีสภาพดีใหม่ และไม่พบว่ามีขยะมูลฝอยอุดตัน	-	ภาพที่ 4-13

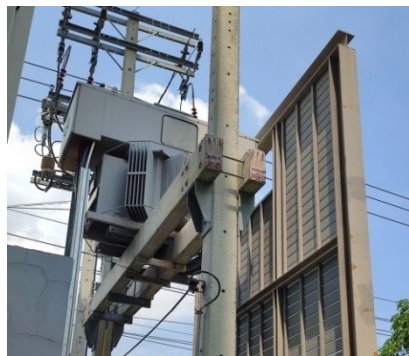
ภาพที่ 4-14 หม้อแปลงไฟฟ้า

(2) กำหนดให้มีพนักงานของโครงการคอยดูแลเฝ้าระวังตลอดระยะดำเนินการ โดยในกรณีที่มีสิ่งผิดปกติกับหม้อแปลงไฟฟ้าให้ประสานงานกับการไฟฟ้านครหลวง เขตประเวศ เพื่อเข้ามาแก้ไขในทันที	พนักงานคอยเฝ้าระวังตลอดระยะเปิดดำเนินการไว้แล้ว หม้อแปลงไฟฟ้าอยู่ในสภาพดี พร้อมใช้งาน	-	ภาพที่ 4-14

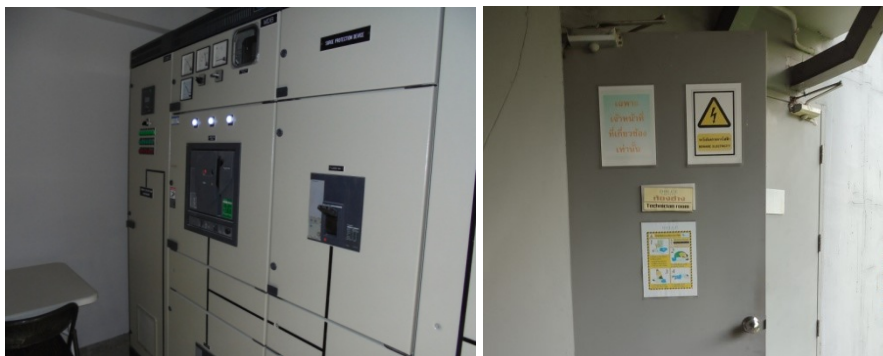
ภาพที่ 4-15 ห้องควบคุมไฟฟ้าและป้ายเตือนหน้าห้องไฟฟ้า

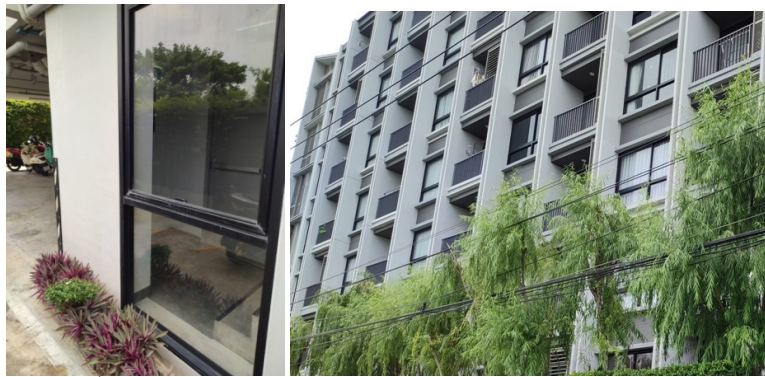
ภาพที่ 4-16 ช่องเปิด ประตูหน้าต่างต่าง บริเวณห้องพักและระเบียง และมีราวกันตก

(2) มาตรการด้านการอนุรักษ์พลังงานของเจ้าของโครงการ			
<ul style="list-style-type: none"> <li>- ใช้แสงสว่างจากธรรมชาติให้เกิดประโยชน์ โดยเปิดช่องหน้าต่างรับแสง เปิดหน้าต่างให้ลมพัดผ่าน เพื่อถ่ายเทอากาศ และต้องตรวจสอบไม่ให้มีสิ่งของมาปิดบังช่องหน้าต่าง</li> <li>- จัดเจ้าหน้าที่คอยดูแลต้นไม้และพื้นที่สีเขียวให้มีสภาพสวยงาม หากมีต้นไม้ที่เสียหายหรือตายจะต้องจัดให้มีการปลูกต้นไม้ทดแทน เนื่องจากต้นไม้ไม่สามารถช่วยป้องกันการถ่ายเทความร้อนที่เกิดจากแสงแดดได้</li> </ul>	<p>ใช้แสงสว่างจากธรรมชาติไว้แล้วภายในอาคาร มีช่องหน้าต่างรับแสง และลมไว้แล้วบริเวณโถงทางเดิน และในห้องพัก</p> <p>มีเจ้าหน้าที่ดูแลต้นไม้และพื้นที่สีเขียวอย่างสม่ำเสมอ รดน้ำต้นไม้ ใส่ปุ๋ย ตัดแต่งกิ่ง</p>	-	ภาพที่ 4-16

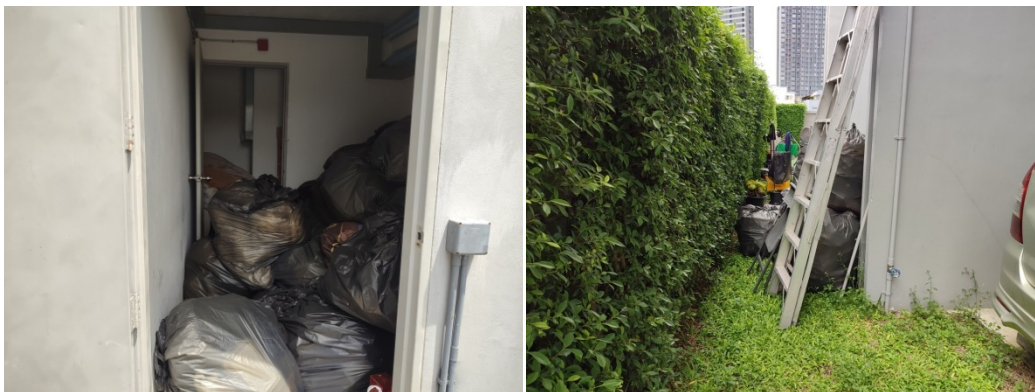
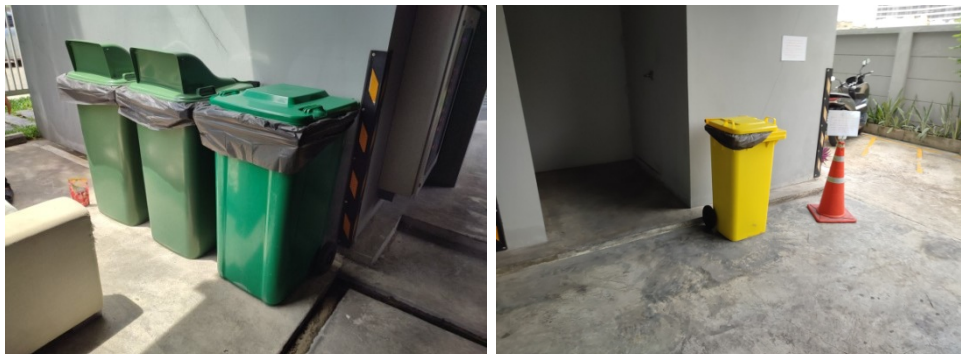
ภาพที่ 4-17 ห้องพักมูลฝอยรวม และถังรองรับมูลฝอยมีฝาปิดมิดชิดและมีถุงดำรองรับ และมีแม่บ้านคอยเก็บรวบรวมไว้ที่ห้องมูลฝอย

(2) จัดให้มีห้องพักมูลฝอยรวมของโครงการอยู่บริเวณชั้น 1 ด้านทิศใต้ของโครงการ รองรับปริมาณมูลฝอยได้ 3.09 ลูกบาศก์เมตร ซึ่งสามารถรองรับปริมาณมูลฝอยย่อยสลายได้ และปริมาณมูลฝอยรีไซเคิลได้ไม่น้อยกว่า 3 วัน ปริมาณมูลฝอยทั่วไปได้ไม่น้อยกว่า 7 วัน และปริมาณมูลฝอยอันตรายได้ไม่น้อยกว่า 15 วัน	จัดให้มีห้องพักมูลฝอยรวมอยู่บริเวณด้านทิศใต้ของโครงการสามารถรองรับขยะมูลฝอยได้อย่างเพียงพอ ทั้งมูลฝอยเปียกมูลฝอยแห้งและมูลฝอยรีไซเคิลและมูลฝอยอันตราย	-	ภาพที่ 4-17

(8) จัดทำป้ายเครื่องหมายตำแหน่งห้องพักมูลฝอยรวม และตำแหน่งจุดจอดรถเก็บขนมูลฝอยให้ชัดเจน	ยังไม่ได้ติดตั้งเครื่องหมายห้องพักมูลฝอยรวม	-	ภาพที่ 4-17
(9) กำหนดให้เจ้าหน้าที่รักษาความปลอดภัยของโครงการที่ปฏิบัติงานในช่วงเวลานั้นๆ คอยอำนวยความสะดวกด้านการจราจรสำหรับรถเก็บขนมูลฝอย ตลอดจนรถของผู้พักอาศัยภายในโครงการให้สามารถเคลื่อนตัวไปได้ไม่ให้เกิดการกีดขวางกระแสการจราจรบนถนนซอยลาซาล 7	มีเจ้าหน้าที่รักษาความปลอดภัยดูแลช่วงเวลาเก็บขนไว้แล้ว ซึ่งรถจอดบริเวณประตูเปิดด้านนอกติดถนนซอย	-	ภาพที่ 4-18

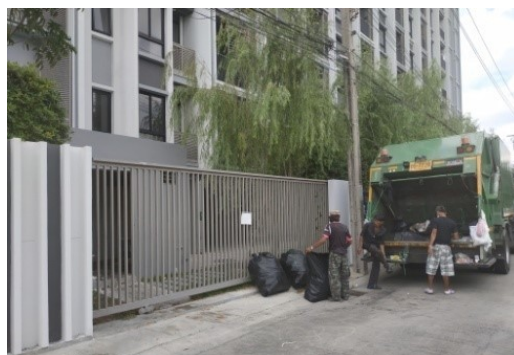
ภาพที่ 4-18 การเก็บขนมูลฝอยของรถเก็บขนมูลฝอยจากสำนักงานเขตบางนา

(7) ติดตามประสานงานการจัดเก็บมูลฝอยของสำนักงานเขตบางนาให้มาเก็บขนมูลฝอยจากโครงการอย่างสม่ำเสมอโดยไม่มีการตกค้าง	ติดต่อประสานงานไว้แล้วมีรถเก็บขนเข้ามาเก็บขน	-	ภาพที่ 4-18

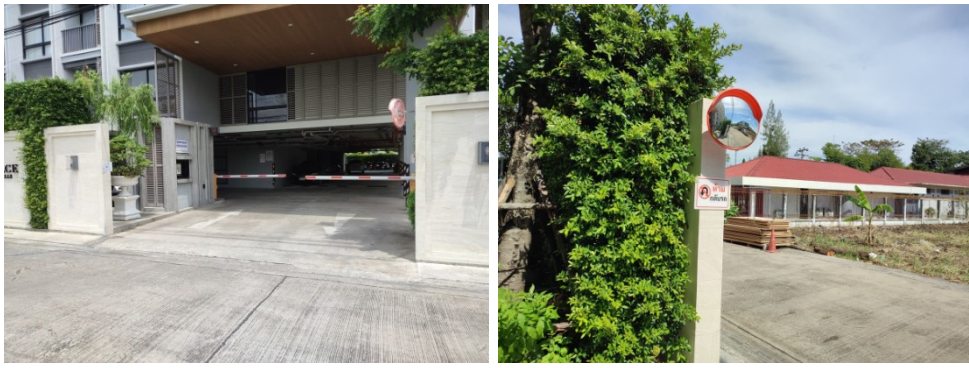
ภาพที่ 4-19 ไฟส่องสว่างบริเวณทางเข้าออก และทางเข้า-ออกของโครงการและกระจกนูนได้ันบริเวณทางเข้าออก ป้ายห้ามกลับรถ

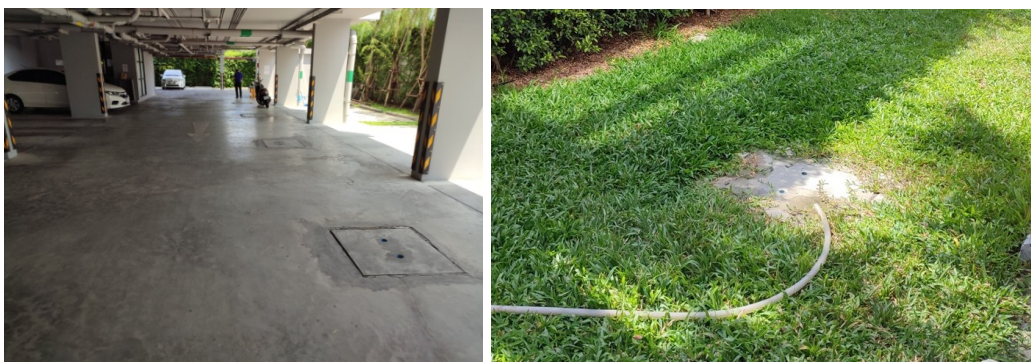
ภาพที่ 4-22 แนววางระบายน้ำและแนวท่อระบายน้ำและฝาท่อเป็นฝาคอนกรีต ไม่มีขยะอุดตัน

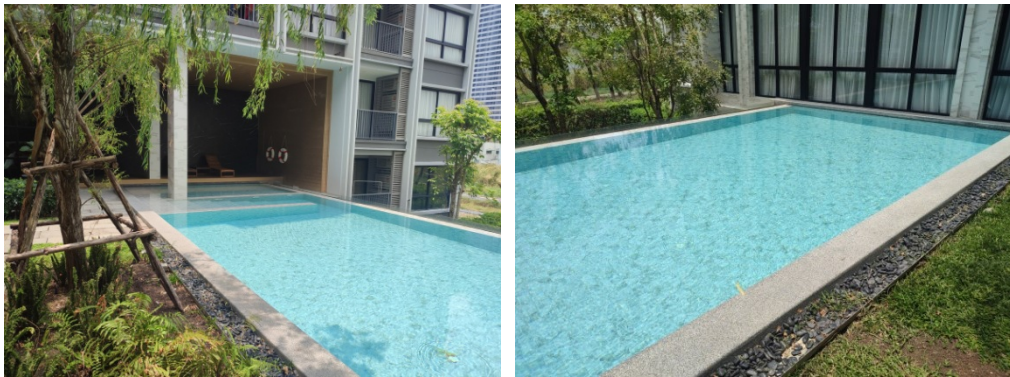
ภาพที่ 4-23 โครงสร้างสระว่ายน้ำ คอนกรีตเสริมเหล็ก ปูกระเบื้อง ไม่มีรอยแตกร้าว และมีห่วงยางสำหรับช่วยชีวิตไว้แล้ว

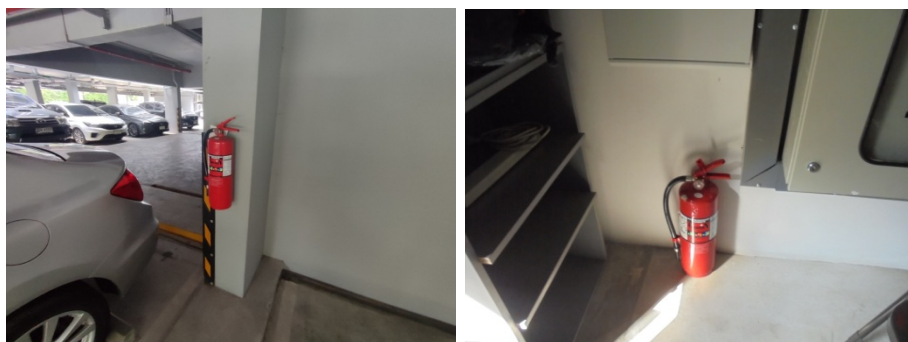
ภาพที่ 4-26 ถังเคมีดับเพลิงและป้ายแนะนำวิธีการใช้ติดอยู่กับอุปกรณ์

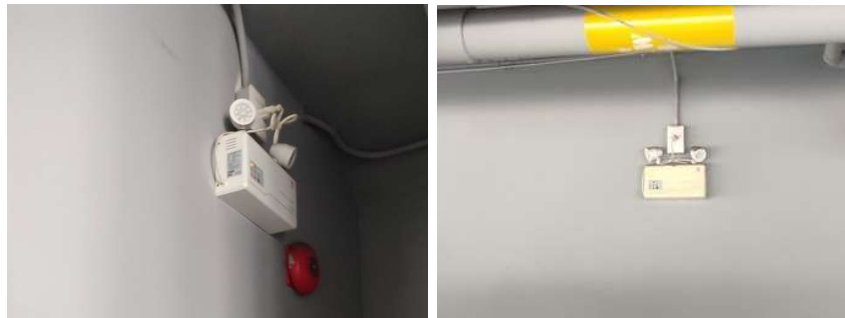
ภาพที่ 4-27 ไฟฟ้าส่องสว่างฉุกเฉิน

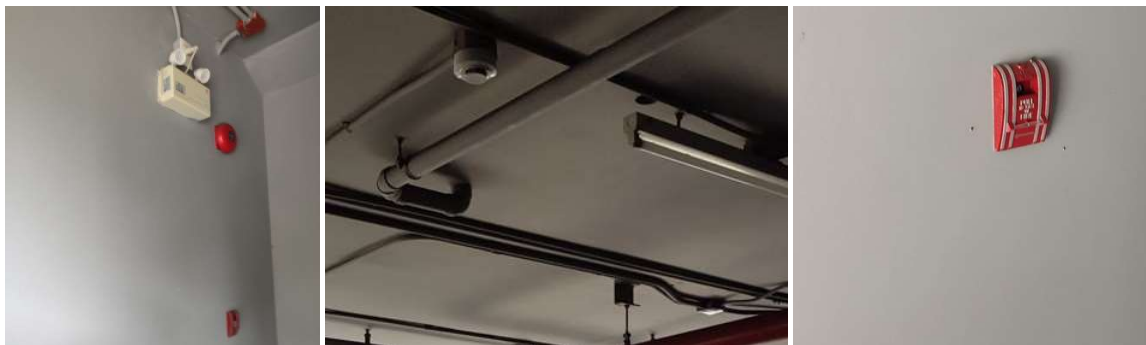
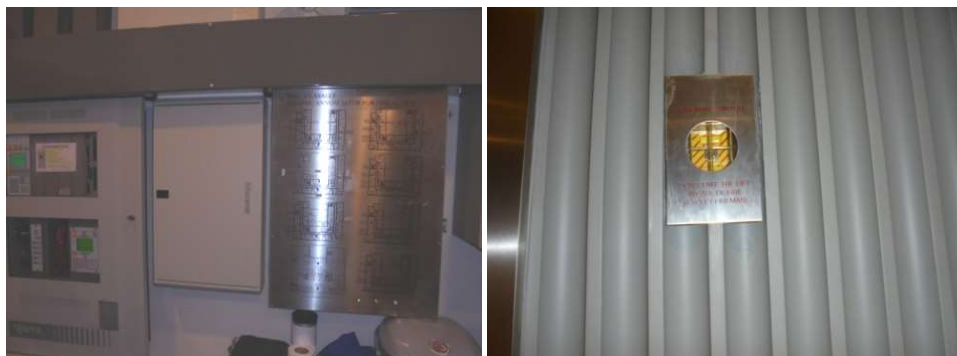
ภาพที่ 4-28 อุปกรณ์แจ้งเหตุอัคคีภัยและศูนย์รับแจ้งเหตุเพลิงไหม้

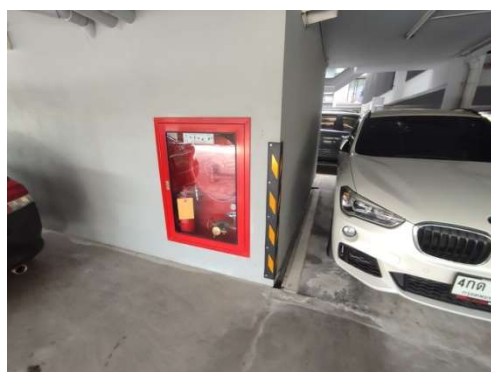
ภาพที่ 4-29 ระบบท่อเย็นพร้อมตู้เก็บอุปกรณ์ดับเพลิง

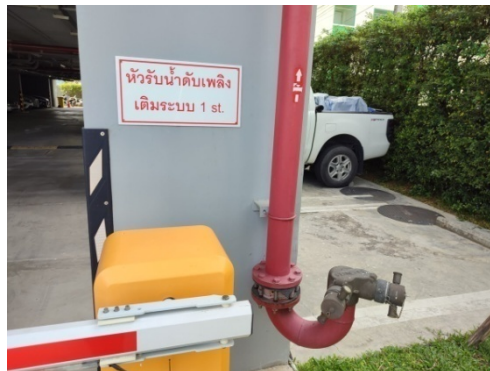
ภาพที่ 4-31 หัวรับน้ำดับเพลิงจากภายนอก

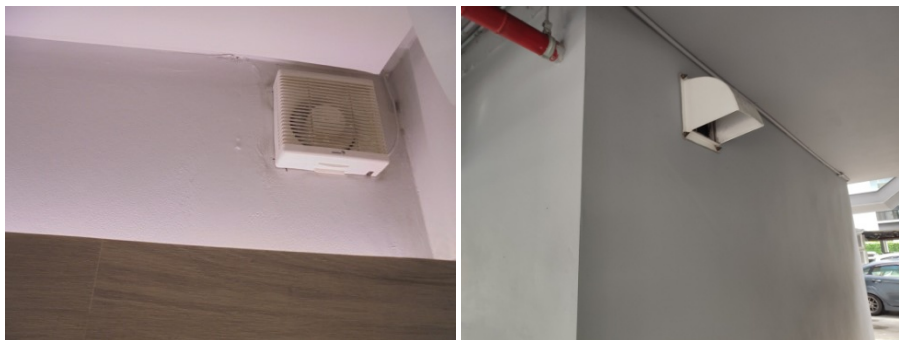
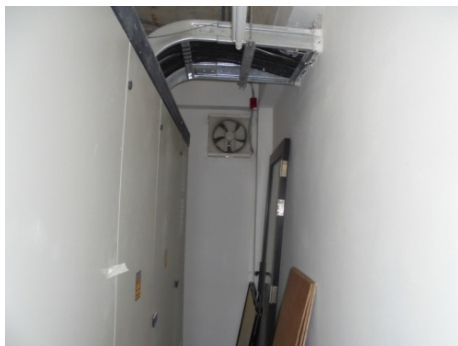
ภาพที่ 4-32 พัดลมระบายอากาศบริเวณห้องต่าง ๆ ที่ไม่มีช่องเปิดระบายอากาศ

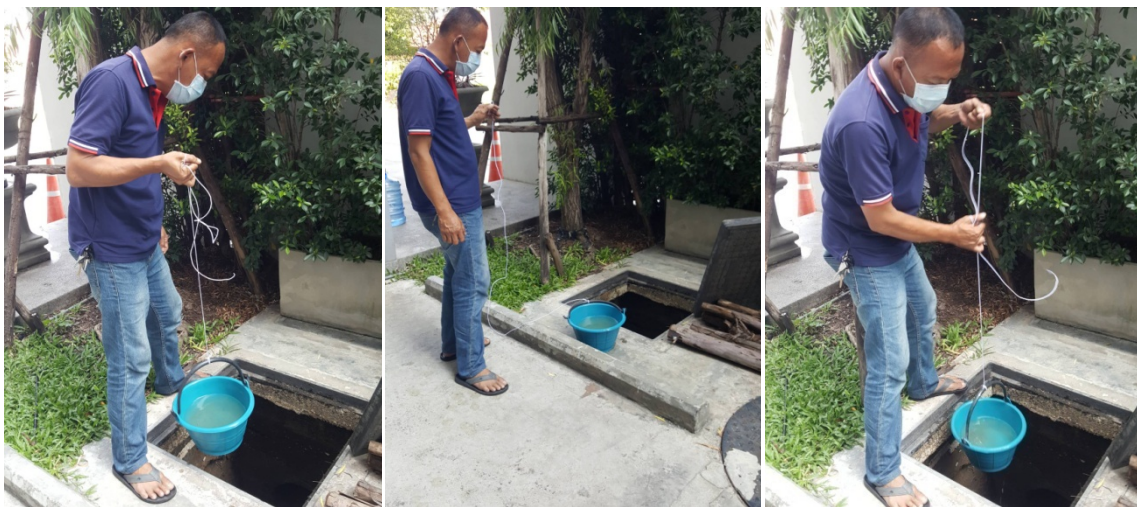
ภาพที่ 4-38 ทำความสะอาดบ่อพักน้ำที่ระบายน้ำทิ้ง

(2) จัดให้มีเจ้าหน้าที่เทคนิคดูแลระบบบำบัดน้ำเสียให้สามารถบำบัดน้ำได้อย่างมีประสิทธิภาพตลอดเวลา	เจ้าหน้าที่ฝ่ายช่างดูแลและบำรุงรักษาระบบบำบัดน้ำเสียไว้แล้ว	-	ภาพที่ 4-38

(3) ขุดลอกท่อระบายน้ำภายในโครงการ อย่างน้อย 6 เดือน/ครั้ง และเพิ่มความถี่ในฤดูฝนเป็น 1 ครั้ง/เดือน	ขุดลอกท่อระบายน้ำช่วงที่หลังฤดูฝนไว้แล้ว	-	ภาพที่ 4-38

(4) ติดตั้งตะแกรงดักมูลฝอยบริเวณจุดระบายน้ำเข้าสู่ท่อระบายน้ำ และมีการกำจัดขยะติดค้างที่ตะแกรงทุกเดือน	มีตะแกรงดักมูลฝอยไว้แล้ว	-	-
(5) ตรวจสอบบ่อบั๊กรับน้ำของระบบระบายน้ำเป็นประจำทุกเดือน เพื่อป้องกันมิให้มีการสะสมของตะกอนดินในบ่อบั๊กรับน้ำที่เป็นสาเหตุให้เกิดการอุดตัน	ดักตะกอนในบ่อบั๊กรับน้ำในระบบบำบัดน้ำเสียไว้แล้วอย่างสม่ำเสมอ	-	ภาพที่ 4-38

(7) จัดให้มีประตูกันตรงท่อระบายน้ำ (Sluice Gate) ควบคุมโดยพวงมาลัย (Hand wheel) โดยในภาวะปกติประตูระบายน้ำ จะเปิดเพื่อระบายน้ำออกจากโครงการ แต่ในกรณีที่ระดับน้ำจากท่อระบายน้ำถนนสาธารณะประโยชน์สูงกว่าระดับท่อระบายน้ำของโครงการจะหมุนประตูระบายน้ำลง ปิดกั้นไม่ให้น้ำจากท่อระบายน้ำสาธารณะไหลเข้าสู่ท่อระบายน้ำภายในโครงการ	ไม่ได้ติดตั้งประตูกันน้ำตรงท่อระบายน้ำเป็นการระบายน้ำควบคุมตามระบบสูบน้ำทิ้งของโครงการ	-	-
<b>มาตรการติดตามตรวจสอบผลกระทบสิ่งแวดล้อม</b>			
<p>(1) ตรวจสอบระบบท่อระบายน้ำรอบโครงการ และตะแกรงดักมูลฝอย</p> <p><u>สถานที่ตรวจสอบ</u></p> <ul style="list-style-type: none"> <li>- บ่อบั๊กรับน้ำและท่อระบายน้ำรอบโครงการ และตะแกรงดักมูลฝอย บริเวณจุดเชื่อมต่อท่อระบายน้ำ</li> </ul> <p><u>ดัชนีที่ใช้ตรวจสอบ</u></p> <ul style="list-style-type: none"> <li>- สภาพการชำรุด</li> <li>- เศษมูลฝอย</li> </ul> <p><u>ความถี่ในการตรวจสอบ</u></p> <ul style="list-style-type: none"> <li>- ตรวจสอบทุก 6 เดือน ตลอดระยะดำเนินการ</li> </ul> <p><u>ผู้รับผิดชอบ</u></p> <ul style="list-style-type: none"> <li>- นิติบุคคลอาคารชุด หรือบริษัท สิริยศ จำกัด (กรณีที่ยังไม่ได้ตั้งนิติบุคคลอาคารชุด)</li> </ul>	<p>บ่อบั๊กรับน้ำ ท่อระบายน้ำ และตะแกรงดักขยะ ไม่มีการอุดตันบริเวณจุดเชื่อมต่อท่อระบายน้ำ</p> <p>ไม่มีการชำรุด</p> <p>ทุก 6 เดือน ไม่มีเศษมูลฝอยอุดตัน</p> <p>นิติบุคคลอาคารชุด โดเต้ ลาซาล</p>	-	ภาพที่ 4-38

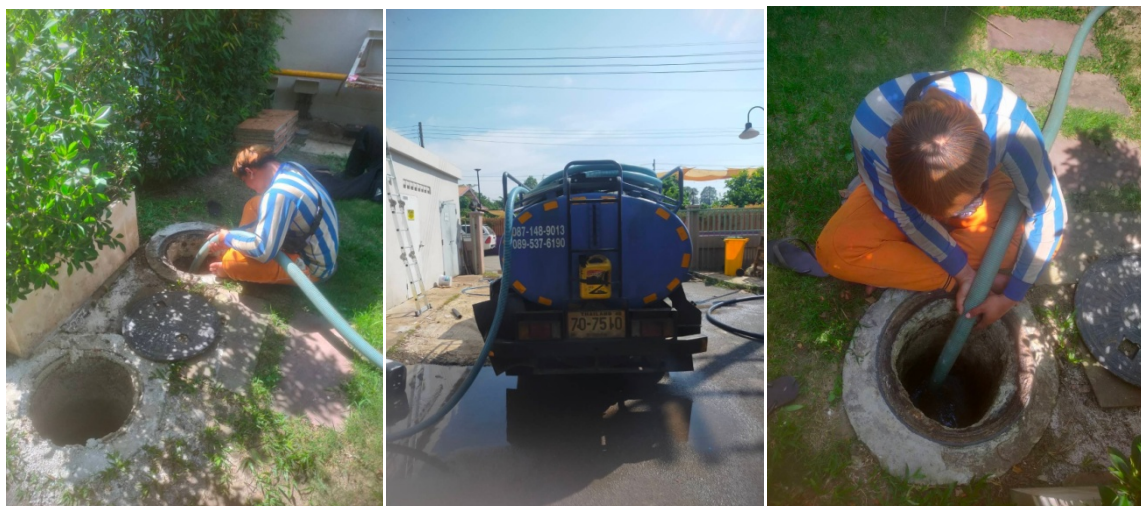
ภาพที่ 4-39 ดูดตะกอนบ่อเกรอะของระบบบำบัดน้ำเสีย

(3) กากไขมันกำจัดโดยใช้รถสูบของสำนักงานเขตบางนา และนำไปกำจัดอย่างถูกหลักสุขาภิบาล	จะดำเนินการในสูบตะกอนเมื่อถึงดักกักไขมันเต็ม	-	ภาพที่ 4-39
(4) ติดตั้งมิเตอร์ไฟฟ้าของระบบบำบัดน้ำเสียแยกออกจากมิเตอร์ไฟฟ้าของอาคาร เพื่อให้มั่นใจได้ว่าโครงการจะเดินระบบบำบัดน้ำเสียตลอดระยะเวลาที่เปิดดำเนินการโครงการ	ติดมิเตอร์ไฟฟ้าของระบบบำบัดน้ำเสียแยกจากมิเตอร์ไฟฟ้า	-	-

(5) สูบกากตะกอนออกจากระบบบำบัดน้ำเสียอย่างน้อย 1 เดือน/ครั้ง	สูบตะกอนไว้แล้ว	-	ภาพที่ 4-39
<b>มาตรการติดตามตรวจสอบผลกระทบสิ่งแวดล้อม</b>			
<p>(1) ตรวจสอบคุณภาพน้ำทั้งก่อนปล่อยลงสู่ท่อระบายน้ำสาธารณะ</p> <p><u>สถานที่ตรวจสอบ</u></p> <ul style="list-style-type: none"> <li>- จุดรวบรวมน้ำเสียเข้าระบบบำบัดน้ำเสีย</li> <li>- จุดระบายน้ำออกจากระบบบำบัดน้ำเสีย</li> <li>- บริเวณบ่อตรวจวัดคุณภาพน้ำทั้งก่อนลงสู่ท่อระบายน้ำสาธารณะ</li> </ul> <p><u>ดัชนีตรวจสอบคุณภาพน้ำทั้ง</u></p> <ul style="list-style-type: none"> <li>- ความเป็นกรด-ด่าง (pH)</li> <li>- บีโอดี (BOD)</li> <li>- สารแขวนลอย (Suspended Solids)</li> <li>- ซัลไฟด์ (Sulfide)</li> <li>- สารที่ละลายได้ทั้งหมด (Total Dissolved Solids)</li> <li>- ตะกอนหนัก (Settleable Solids)</li> </ul>	ตรวจสอบคุณภาพน้ำในเดือน กุมภาพันธ์ , เมษายน ถึง มิถุนายน 2568	-	ภาพที่ 5

(3) กากไขมันกำจัดโดยใช้รถสูบของสำนักงานเขตบางนา และนำไปกำจัดอย่างถูกหลักสุขาภิบาล	สูบตะกอนโดยจัดจ้างรถสูบตะกอนของเขตบางนา	-	ภาพที่ 4-39
(4) ติดตั้งมิเตอร์ไฟฟ้าของระบบบำบัดน้ำเสียแยกออกจากมิเตอร์ไฟฟ้าของอาคาร เพื่อให้มั่นใจได้ว่าโครงการจะเดินระบบบำบัดน้ำเสียตลอดระยะเวลาที่เปิดดำเนินการโครงการ	ติดมิเตอร์ไฟฟ้าของระบบบำบัดน้ำเสียแยกจากมิเตอร์ไฟฟ้า	-	-

(5) ควบคุมคุณภาพน้ำทิ้งหลังผ่านการบำบัดให้มีคุณภาพอยู่ในเกณฑ์มาตรฐาน กำหนดก่อนระบายลงสู่ท่อระบายน้ำสาธารณะ	มีการสูบตะกอนในระบบบำบัด	-	ภาพที่ 4-39
(6) จัดให้มีระบบกำจัดก๊าซมีเทนด้วยดินโดยอาศัยแบคทีเรียที่อยู่ในดินเปลี่ยนก๊าซมีเทนเป็นคาร์บอนไดออกไซด์	ใช้ระบบกำจัดก๊าซมีเทนด้วยระบบ Soil Bed บริเวณพื้นที่สีเขียว	-	-

(7) ดำเนินการสูบกากตะกอนออกจากระบบบำบัดทุก 30 วัน เพื่อคงประสิทธิภาพระบบบำบัดน้ำเสีย	มีการสูบตะกอนในระบบบำบัด	-	ภาพที่ 4-39
(8) กำหนดช่วงเวลาการเข้าสูบตะกอนไม่ให้กระทบต่อผู้พักอาศัย	จะดำเนินการในช่วงเวลา กลางวัน ไม่ให้กระทบช่วงเดินทางเข้า-ออก	-	-

(9) จัดเจ้าหน้าที่เข้าตรวจสอบระดับตะกอนอยู่เสมอ กรณีที่พบว่าระดับตะกอนมากกว่า 1 ใน 3 ของบ่อเกรอะให้ดำเนินการสูบออก เพื่อคงประสิทธิภาพการบำบัด	มีการสูบตะกอนในระบบบำบัด	-	ภาพที่ 4-39

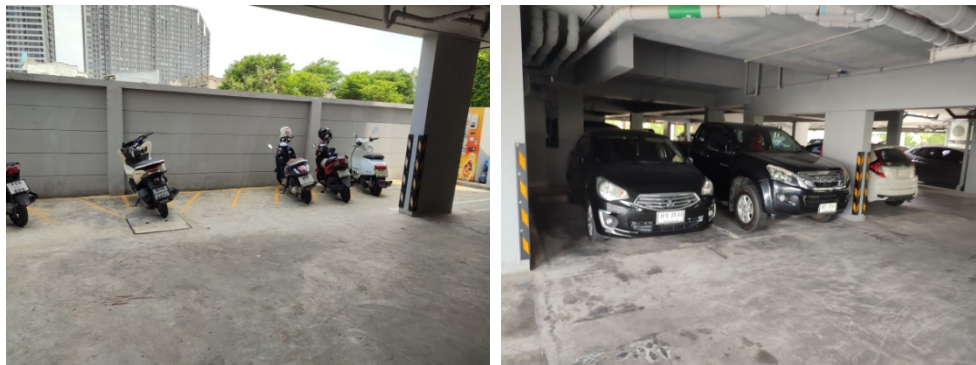
ภาพที่ 4-41 พื้นทางวิ่งรถไม่มีฝุ่นสะสมฟุ้งกระจาย

(2) หมั่นดูแลรักษาความสะอาดบริเวณถนน พื้นที่ส่วนกลางอย่างสม่ำเสมอ	ดูแลพื้นถนนไว้อย่างสม่ำเสมอ ไม่มีฝุ่นฟุ้งกระจายให้เห็น	-	ภาพที่ 4-41
(3) ประชาสัมพันธ์ไม่ให้มีการติดเครื่องยนต์ขณะจอดรถภายในพื้นที่โครงการ	ติดป้ายดับเครื่องยนต์ขณะจอดรถไว้แล้วบริเวณที่จอดรถยนต์	-	ภาพที่ 4-6

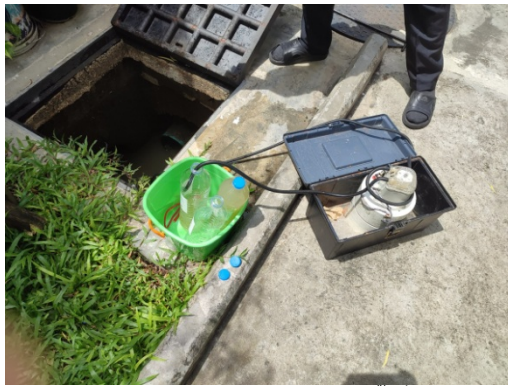
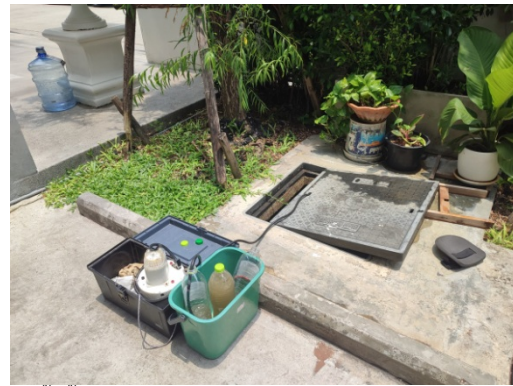
จุดเก็บตัวอย่างน้ำที่บ่อตรวจคุณภาพน้ำทิ้ง โดย Sampling Pump

(11) จัดให้มีการเติมอากาศในบ่อตรวจวัดคุณภาพน้ำทั้งก่อนปล่อยออกสู่สาธารณะและฝายบ่อเป็นตะแกรงที่สามารถมองเห็นน้ำภายในบ่อได้	เติมอากาศที่บ่อเติมอากาศไว้เสมอ และน้ำก่อนปล่อยออกสู่ระบายน้ำไม่มีผาตะแกรงเหล็ก จัดทำเป็นฝายกลมทำด้วยเหล็กหล่อ	-	ภาพที่ 4-12
<b>มาตรการติดตามตรวจสอบผลกระทบสิ่งแวดล้อม</b>			
<p>(1) ตรวจสอบคุณภาพน้ำทั้งก่อนปล่อยลงสู่ระบายน้ำสาธารณะ</p> <p><u>สถานที่ตรวจสอบ</u></p> <ul style="list-style-type: none"> <li>- บริเวณบ่อตรวจวัดคุณภาพน้ำทั้งก่อนปล่อยลงสู่ระบายน้ำสาธารณะ</li> </ul> <p><u>ดัชนีตรวจสอบคุณภาพน้ำทั้ง</u></p> <ul style="list-style-type: none"> <li>- ความเป็นกรด-ด่าง (pH)</li> <li>- บีโอดี (BOD)</li> <li>- สารแขวนลอย (Suspended Solids)</li> <li>- ซัลไฟด์ (Sulfide)</li> <li>- สารที่ละลายได้ทั้งหมด (Total Dissolved Solids)</li> <li>- ตะกอนหนัก (Settleable Solids)</li> <li>- น้ำมันและไขมัน (Fat Oil&amp;Grease)</li> <li>- ทีเคเอ็น (TKN)</li> <li>- แบคทีเรียกลุ่มโคลิฟอร์มทั้งหมด (Total Coliform Bacteria)</li> <li>- แบคทีเรียกลุ่มฟีคอลโคลิฟอร์ม (Fecal Coliform Bacteria)</li> </ul> <p><u>ความถี่ในการตรวจสอบ</u></p> <ul style="list-style-type: none"> <li>- เดือนละ 1 ครั้ง ตลอดระยะดำเนินการ การส่งผลการตรวจวัดให้กับสำนักงานนโยบายและแผนทรัพยากรธรรมชาติและสิ่งแวดล้อม (สผ.) และสำนักงานเขตบางนา</li> </ul>	ตรวจสอบคุณภาพน้ำที่บ่อตรวจคุณภาพน้ำทั้งเดือน เดือน กุมภาพันธ์ , เมษายน และ มิถุนายน 2568	-	ภาพที่ 5
