**5. ผลการดำเนินการตามมาตรการป้องกันและแก้ไขผลกระทบสิ่งแวดล้อม**  
**ตารางที่ 2 เปรียบเทียบมาตรการป้องกันและแก้ไขผลกระทบสิ่งแวดล้อมที่กำหนดไว้ในรายงานการวิเคราะห์ผลกระทบสิ่งแวดล้อม**  
**โครงการ บูติก รัชดา ระยะเปิดดำเนินการ**

รารายงานผลการปฏิบัติตามมาตรการป้องกันแก้ไขผลกระทบสิ่งแวดล้อม และมาตรการติดตามตรวจสอบคุณภาพสิ่งแวดล้อม  
โครงการ บูทิด รัชดา ตั้งอยู่ที่ เลขที่ 55 ซอยอินทามระ 49 ถ.ประชาสุข แขวงดินแดง เขตดินแดง กรุงเทพมหานคร

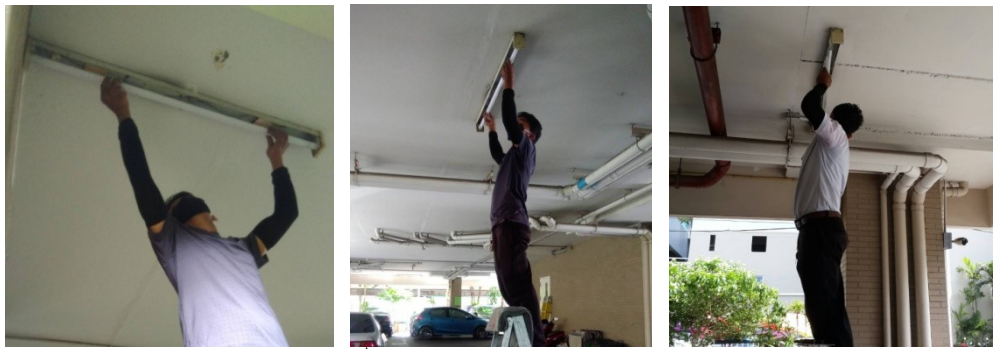
ภาพที่ 4-1 หลอดไฟ LED ประหยัดพลังงาน

-	-	-	-
<b>1.2 ลักษณะภูมิอากาศ ฝุ่นละออง ความสั่นสะเทือน ระดับเสียง และความร้อน</b>			
1) เลือกใช้หลอดไฟฟ้าชนิดประหยัดพลังงาน เพื่อช่วยลดมลภาวะทางความร้อน	ใช้หลอดไฟคอมแพคฟลูออเรสเซนต์ LED แบบประหยัดพลังงาน	-	ภาพที่ 4-1

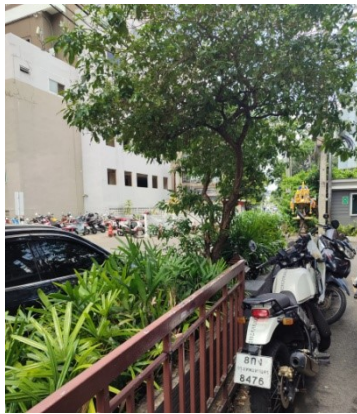
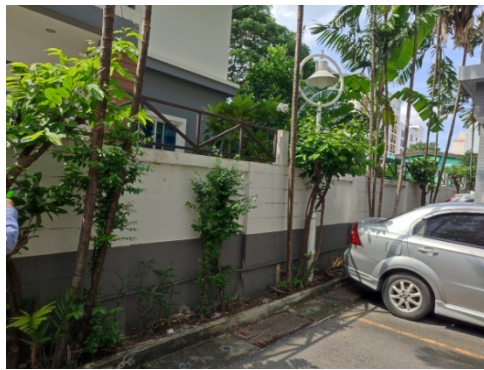
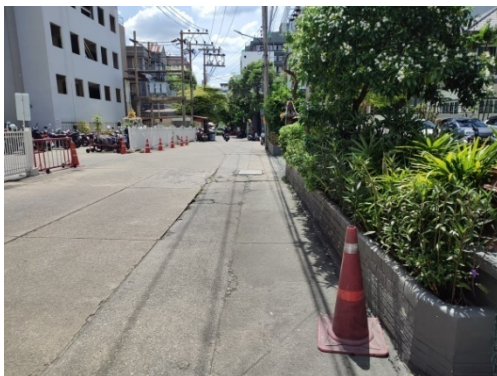
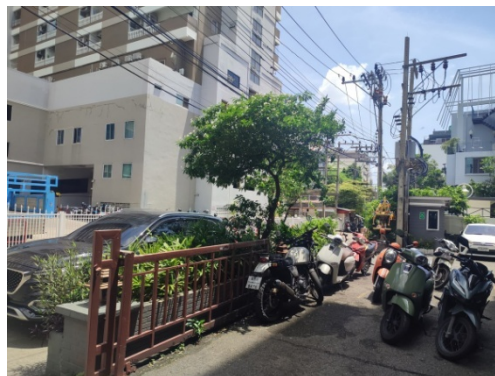
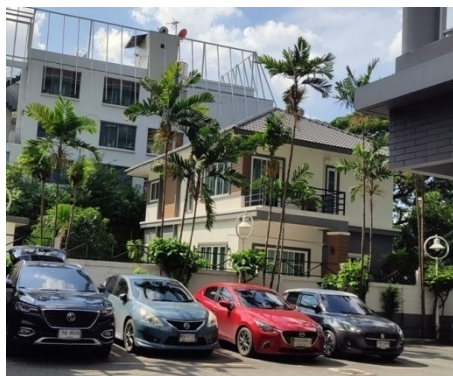
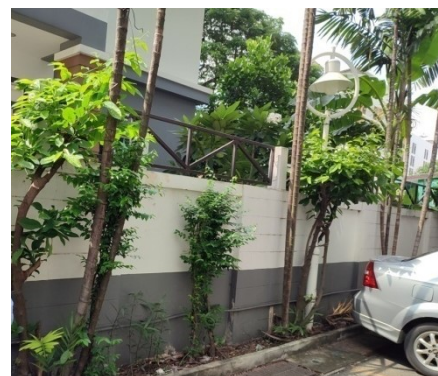
ภาพที่ 4-2 พื้นที่สีเขียวของโครงการ

2) จัดให้มีพื้นที่สีเขียวบนที่ดินทั้งหมด 174.72 ตร.ม. คิดเป็นร้อยละ 14.37 ของพื้นที่ดินโครงการ โดยปลูกไม้ยืนต้น ไม้ดอกและไม่ประดับ เพื่อลดการแผ่รังสีความร้อนจากพื้นคอนกรีตและตัวอาคาร ช่วยสกัดการฟุ้งกระจายของฝุ่นละอองและช่วยลดระดับเสียงจากยานพาหนะ	มีพื้นที่สีเขียวบริเวณพื้นที่โครงการ มีพื้นที่ปลูกไม้ยืนต้น ไม้พุ่มและไม้กระถางบริเวณพื้นที่สีเขียวชั้นล่างไว้แล้ว	-	ภาพที่ 4-2
<b>1.3 อุทกวิทยาและคุณภาพน้ำ</b>

1) จัดให้มีพื้นที่สีเขียวไว้ในโครงการทั้งหมด 345.55 แบ่งเป็นพื้นที่สีเขียวบริเวณชั้นล่างของอาคาร 174.72 ตร.ม. และพื้นที่สีเขียวบริเวณชั้นหลังคา 170.83 ตร.ม. คิดเป็นสัดส่วนพื้นที่สีเขียวต่อผู้พักอาศัยประมาณ 1.03 ตร.ม.ต่อคน โดยปลูกไม้ยืนต้นบริเวณชั้นล่าง 88.67 ตร.ม. หรือคิดเป็นร้อยละ 50.75 ของพื้นที่สีเขียวบริเวณชั้นล่างของอาคาร	มีพื้นที่สีเขียวไว้ในโครงการแล้ว และดูแลรักษาตัดแต่งกิ่งไว้ไม่ให้บดบังทัศนวิสัยการจราจรบนถนนซอยด้านหน้าโครงการ	-	ภาพที่ 4-2 ภาพที่ 4-34

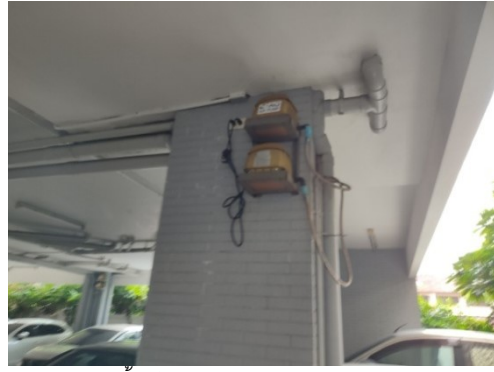
ภาพที่ 4-3 บั้มเดิมอากาศในระบบบำบัดน้ำเสียแต่ละส่วน

1) น้ำเสียที่เกิดขึ้นภายในโครงการจะต้องผ่านระบบบำบัดน้ำเสียแต่ละชุดของอาคารเพื่อบำบัดค่าคุณภาพน้ำให้เป็นไปตามมาตรฐานคุณภาพน้ำทิ้งอาคารประเภท ข โดยมีค่า BOD ไม่เกิน 30 มก./ลิตร	น้ำเสียที่เกิดขึ้นแต่ละส่วน ของอาคารจะไหลเข้าสู่ระบบบำบัดน้ำเสีย และควบคุมให้มีคุณภาพน้ำค่า บีโอดี ไม่เกิน 30 มก./ลิตร โดยการเติมอากาศที่ส่วนเติมอากาศของระบบบำบัดแต่ละชุด	-	ภาพที่ 4-3

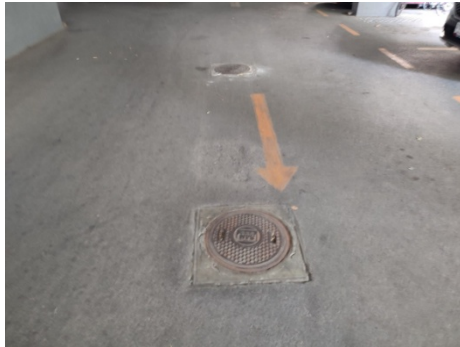
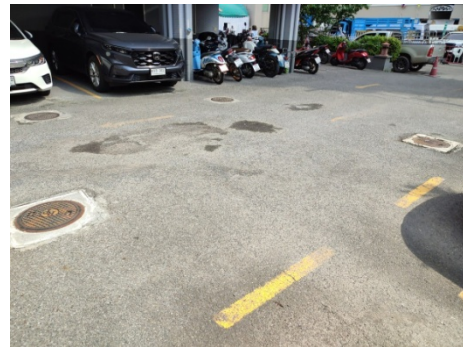
ภาพที่ 4-4 ฝาบ่อบำบัดน้ำเสีย

3) จัดให้มีระบบบำบัดน้ำเสียสำเร็จรูปชนิดเติมอากาศแบบมีตัวกลางยึดเกาะ (FixedFilm Aeration) หรือระบบเทียบเท่าปริมาตรรองรับน้ำเสีย 2.0 ลบ.ม./วัน-ถึงจำนวน 8 ถึง และปริมาตรรองรับน้ำเสีย 3.0 ลบ.ม./วัน จำนวน 1 ถึง	มีระบบบำบัดน้ำเสียแบบตัวกลางยึดเกาะไว้แล้วรองรับน้ำเสียได้ 2.0 ลบ.ม./ถึงจำนวน 8 ถึง	-	ภาพที่ 4-4

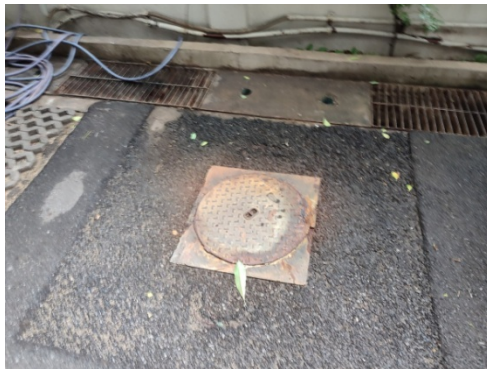
ภาพที่ 4-5 ฝาถังตกตะกอนและบ่อกักน้ำทิ้งก่อนปล่อยออกสู่ท่อระบายสาธารณะ

4) จัดให้มีถังตกตะกอน ขนาด 12.0 ลบ.ม. จำนวน 1 ถึง สำหรับรับน้ำเสียที่ผ่านการเติมอากาศแล้วจากถังเติมอากาศทั้ง 9 ถัง มาตกตะกอนเพื่อแยกตะกอนแบคทีเรียออกจากน้ำที่ผ่านการบำบัดแล้ว	มีถังตกตะกอนไว้แล้ว จำนวน 1 ถึง สำหรับสูบตะกอนออกเมื่อถึงกำหนดการสูบตะกอน	-	ภาพที่ 4-5

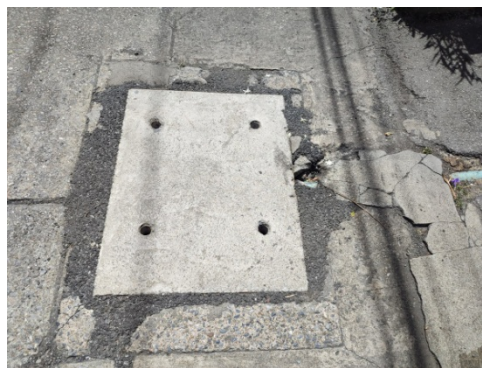
5) น้ำทิ้งที่ระบายออกจากพื้นที่โครงการจะต้องระบายลงสู่ท่อระบายน้ำริมซอยอินทามระ 49 เท่านั้น	น้ำทิ้งระบายลงสู่ท่อระบายน้ำริมถนนซอยอินทามระ 49 ซึ่งท่อระบายน้ำด้านหน้าโครงการชำรุด	ปัจจุบันการซ่อมแซมแล้วเสร็จอยู่ในสภาพดีพร้อมใช้งาน	ภาพที่ 4-6
<b>2. ทรัพยากรสิ่งแวดล้อมด้านชีวภาพ</b>			
<b>2.1 ทรัพยากรชีวภาพบนบก</b>			
ปฏิบัติตามมาตรการป้องกันแก้ไขและลดผลกระทบสิ่งแวดล้อม ด้านทรัพยากรกายภาพและคุณค่าการใช้ประโยชน์ของมนุษย์ในระยะดำเนินการเคร่งครัด	ปฏิบัติตามมาตรการด้านคุณภาพอากาศ บำบัดน้ำเสีย ระบบประปา ระบบไฟฟ้าไว้อย่างเคร่งครัด	-	-
<b>2.2 ทรัพยากรชีวภาพในน้ำ</b>			
ปฏิบัติตามมาตรการป้องกันแก้ไขและลดผลกระทบสิ่งแวดล้อม ด้านทรัพยากรกายภาพและคุณค่าการใช้ประโยชน์ของมนุษย์ในระยะดำเนินการเคร่งครัด	ปฏิบัติตามมาตรการด้านการบำบัดน้ำเสีย การใช้น้ำและสำรองน้ำใช้ไว้แล้วอย่างเคร่งครัด	-	-

ภาพที่ 4-6 ฝาท่อระบายน้ำริมถนนอินทามระ 49 มีความชำรุดเสียหาย ปัจจุบันสำนักงานเขตเข้ามาซ่อมแซมอยู่ในสภาพสมบูรณ์

1) น้ำทิ้งที่ผ่านการบำบัดแล้วจะต้องระบายลงสู่ท่อระบายน้ำของโครงการและท่อระบายน้ำสาธารณะริมถนนอินทามระ 49 เท่านั้น	น้ำทิ้งที่ผ่านการบำบัดน้ำเสียลงสู่ท่อระบายน้ำที่ด้านหน้าโครงการริมถนนอินทามระ 49 ไว้แล้ว	-	ภาพที่ 4-6

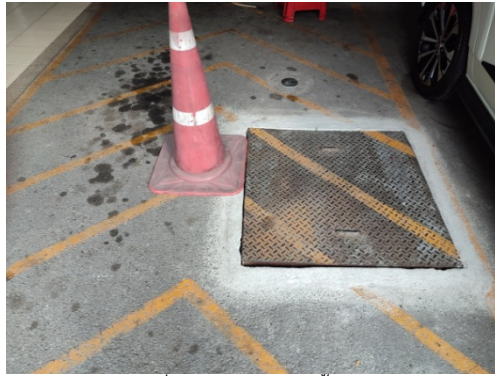
ภาพที่ 4-7 ฝาดังสำหรับน้ำใต้ดิน

1) จัดให้มีถังเก็บน้ำชั้นใต้ดิน เป็นถังสำเร็จรูป ขนาดความจุ 80.0 ลบ.ม. จำนวน 1 ถัง	มีถังเก็บน้ำใต้ดินไว้จำนวน 1 ถัง	-	ภาพที่ 4-7
2) จัดให้มีถังเก็บน้ำชั้นหลังคา เป็นถังสำเร็จรูป ขนาดความจุ 25 ลบ.ม. จำนวน 2 ถัง	มีถังเก็บน้ำชั้นหลังคาไว้แล้วจำนวน 10 ถัง ความจุรวม 25 ลบ.ม.	-	ภาพที่ 4-8

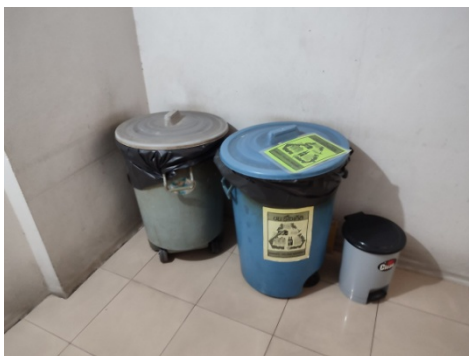
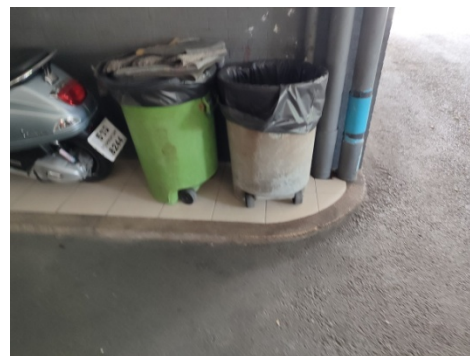
ภาพที่ 4-9 ถังรองรับมูลฝอยติดตั้งไว้ตั้งไว้ชั้นละ 2 ถัง

1) จัดให้มีถังขยะพลาสติกมีฝาปิดมิดชิด ขนาดความจุ 200 ลิตร วางไว้ทุกชั้นของอาคาร ชั้นละ 2 ถัง แบ่งเป็นถังรองรับขยะมูลฝอยแห้งและขยะรีไซเคิล (สีฟ้า) จำนวน 1 ถัง และถังรองรับขยะมูลฝอยย่อยสลายได้หรือขยะมูลฝอยเปียก (สีเขียว) จำนวน 1 ถัง	ตั้งถังขยะพลาสติกและมีฝาปิดไว้แล้วมีขนาด ประมาณ 100-150 ลิตร วางไว้ทุกชั้นชั้นละ 2 ถัง	-	ภาพที่ 4-9

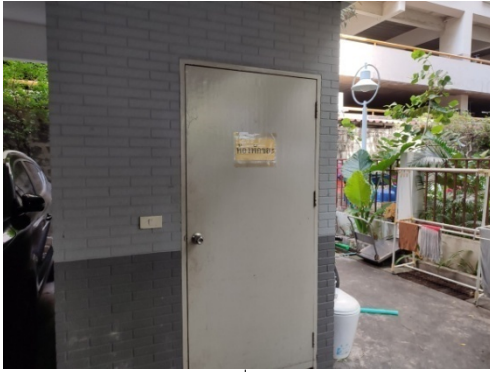
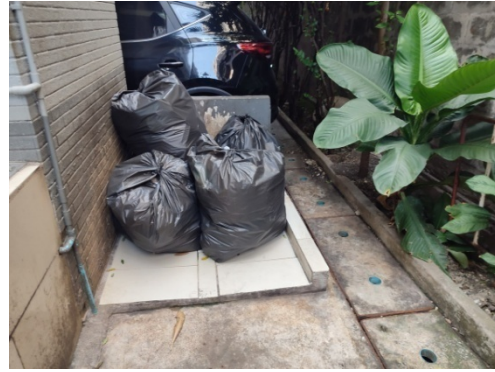
ภาพที่ 4-11 ห้องพักมูลฝอยรวม รวบรวมมูลฝอยใส่ถุงดำและมัดปากถุงมิดชิด

6) จัดให้มีห้องพักขยะมูลฝอยรวมบริเวณชั้นล่างของอาคาร เป็นอาคารคอนกรีตรูปสี่เหลี่ยมจัตุรัส กว้าง 1.6 ม. ยาว 2.6 ม. สูง 3.0 ม. ภายในแบ่งเป็นส่วนรองรับขยะมูลฝอยแห้งปริมาตร 2.6 ลบ.ม. และส่วนรองรับขยะมูลฝอยเปียกปริมาตร 1.0 ลบ.ม. สำหรับขยะมูลฝอยอันตรายจะรวบรวมไว้ในถังพลาสติกขนาดความจุ 100 ลิตร จำนวน 1 ถัง	มีห้องพักมูลฝอยรวมไว้บริเวณชั้นล่างของอาคารไว้แล้ว สามารถรองรับขยะได้อย่างเพียงพอ	-	ภาพที่ 4-11

7) โครงสร้างของห้องพักขยะมูลฝอยรวมต้องก่อสร้างตามหลักสุขาภิบาล โดยมีผนังทั้ง 4 ด้าน มีประตูเปิด-ปิด 1 ด้าน และมีหลังคาคลุม เพื่อป้องกันกลิ่นเหม็นรบกวนและปัญหาน้ำชะขยะ	โครงสร้างห้องพักมูลฝอยรวมมีลักษณะมีฝาปิดทั้งสามด้าน มีประตูเปิด-ปิดได้อย่างมิดชิด มีหลังคาคลุมไว้อย่างดี ไม่มีน้ำชะและไม่มีการเหม็นรบกวน	-	ภาพที่ 4-11

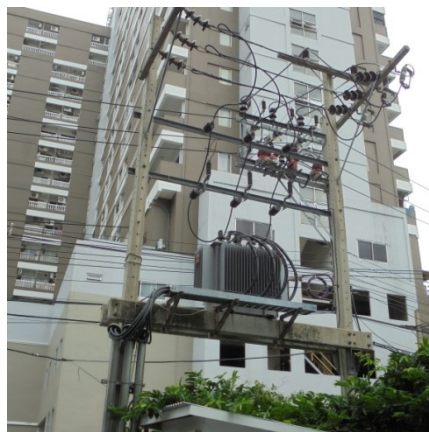
ภาพที่ 4-19 หม้อแปลงไฟฟ้าแยกจากชุมชน

4) ทำการรับกระแสไฟฟ้าแรงดันสูงจากการไฟฟ้านครหลวงเขตสามเสนเท่านั้น	จัดให้มีหม้อแปลงไฟฟ้าสำหรับรับกระแสไฟฟ้าแรงดันสูงไว้ด้านหน้าโครงการ	-	ภาพที่ 4-19
5) จัดให้มีการติดตั้งดวงไฟส่องสว่าง ทั้งในห้องพัก ทางเดินภายในอาคาร และบริเวณพื้นที่รอบโครงการ เพื่อให้แสงสว่างและความสะดวกในการทำกิจกรรมต่างๆ	ติดไฟส่องสว่างบริเวณทางเดิน และห้องพักมีความสว่าง	-	ภาพที่ 4-1

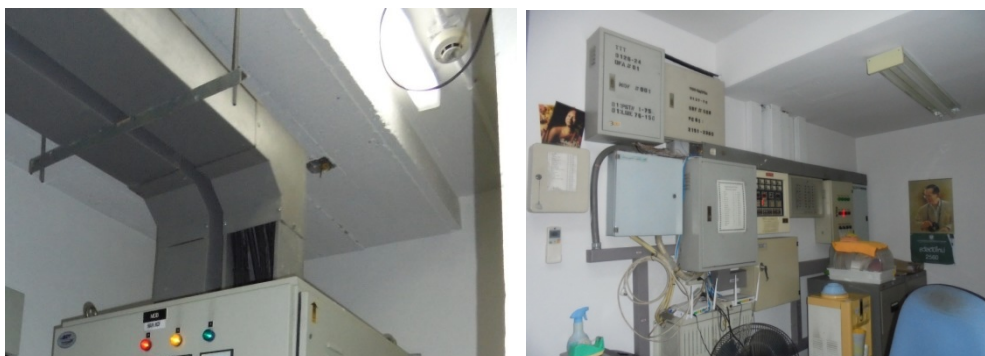
ภาพที่ 4-22 ระบบเตือนอัคคีภัย

7) ติดตั้งระบบแจ้งเหตุเพลิงไหม้อัตโนมัติไว้ทุกชั้นของอาคาร ประกอบด้วย อุปกรณ์ตรวจจับ ได้แก่ อุปกรณ์ตรวจจับความร้อนแบบผสม (Heat detector) อุปกรณ์ตรวจจับแบบแสง (Smoke detector) และสวิทช์เริ่มสัญญาณด้วยมือ (Manual Pull Station) และอุปกรณ์แจ้งเหตุ (Indicating Device) เพื่อส่งสัญญาณเสียงให้ผู้ที่พักอาศัยอยู่ในโครงการทราบภายใน 3.5 นาที หลังจากเกิดเหตุเพลิงไหม้	ติดตั้งระบบแจ้งเหตุเพลิงไหม้ไว้แล้วและอยู่ในสภาพดีพร้อมใช้งาน	-	ภาพที่ 4-22

11) จัดให้มีการตรวจตราและซ่อมแซมอุปกรณ์ อุปกรณ์ป้องกันอัคคีภัย สัญญาณเตือนภัย และมีการทดสอบระบบสัญญาณเตือนภัยเป็นประจำทุก 3 เดือน	ดูแลและตรวจสอบไว้อยู่เสมอ อยู่ในสภาพดี พร้อมใช้งาน	-	ภาพที่ 4-22 ภาพที่ 4-23

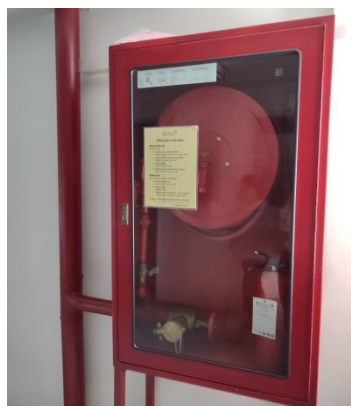
ภาพที่ 4-23 ตู้เก็บสายฉีดน้ำดับเพลิงพร้อมอุปกรณ์

9) ติดตั้ง FHC ไว้ทุกชั้นของอาคาร ชั้นละ 1 ตำแหน่ง ภายในตู้ประกอบด้วย หัวต่อสายฉีดน้ำดับเพลิงชนิดสวมเร็วพร้อมสายฉีดน้ำขนาดเส้นผ่าศูนย์กลาง 2.5 นิ้ว โดยสายฉีดน้ำมีความยาว 30.48 เมตร (100 ฟุต) แวนนิรภัย ขวานผจญเพลิง และถังดับเพลิงแบบมือถือประเภทเคมีแห้ง (Multi-Purpose Dry Chemical) ขนาดบรร 4 กก./ถัง	ติดตั้ง FHC ไว้ทุกชั้นของอาคาร	-	ภาพที่ 4-23

8) จัดให้มีท่อเย็น เป็นโลหะผิวเรียบทำด้วยกัลวาไนซ์ (Galvanized Steel Pipe) ติดตั้งจากชั้นบนสุดจนถึงชั้นล่างสุดของแต่ละอาคาร โดยท่อเย็นที่ต่อมาจากถังเก็บน้ำชั้นดาดฟ้าของอาคารมีขนาดเส้นผ่าศูนย์กลาง 4 นิ้ว และจ่ายน้ำไปยัง FHC แต่ละชั้นด้วยระบบเครื่องสูบน้ำแบบรักษาแรงดัน (Booster pump)	มีอุปกรณ์ดับเพลิงไว้แล้ว โดยมีตู้เก็บสายฉีดน้ำดับเพลิงพร้อมอุปกรณ์และเครื่องสูบน้ำรักษาแรงดัน	-	ภาพที่ 4-23

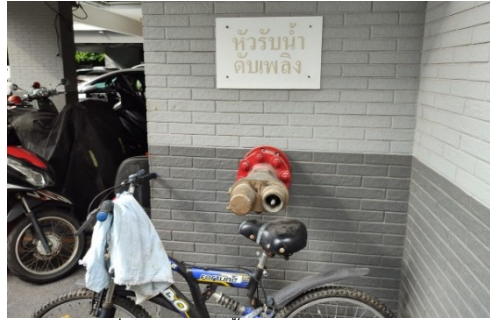
ภาพที่ 4-24 หัวรับน้ำดับเพลิงจากภายนอก

10) ติดตั้งหัวรับน้ำสำรองและหัวรับน้ำดับเพลิงเชื่อมต่อกับระบบท่อเย็นของอาคารสามารถต่อเข้ากับสายฉีดน้ำดับเพลิงของกรุงเทพมหานครได้อย่างสะดวกและรวดเร็ว	ติดตั้งหัวรับน้ำดับเพลิงเชื่อมต่อกับท่อเย็นไว้แล้วที่ด้านหน้าโครงการ	-	ภาพที่ 4-24

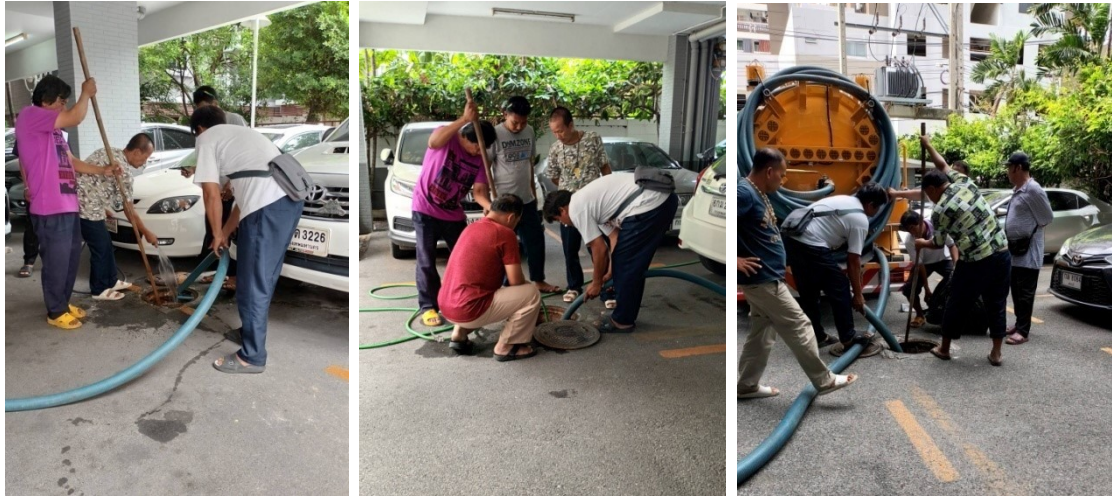
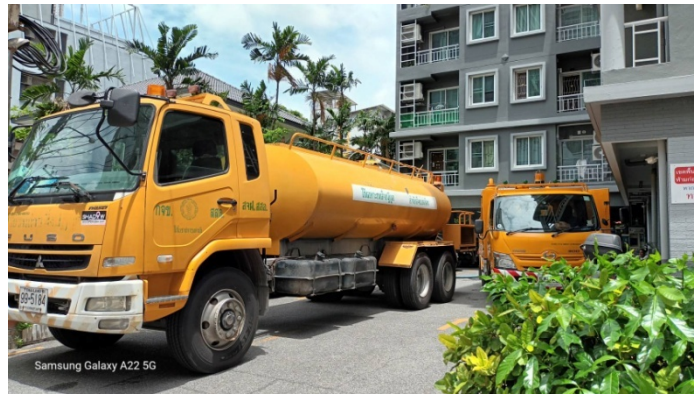
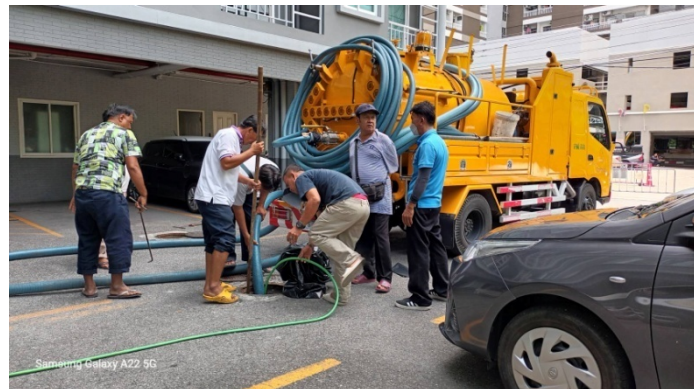
ภาพที่ 4-33 ดูดตะกอนบ่อเกรอะ

7) ประสานงานให้รถสูบน้ำของสำนักงานเขตดินแดง มารับตะกอนส่วนเกินจากระบบบำบัดน้ำเสียเป็นประจำทุก 3 เดือน	มีการสูบน้ำทุก 3 เดือน	-	ภาพที่ 4-33
<b>มาตรการติดตามตรวจสอบผลกระทบสิ่งแวดล้อม</b>

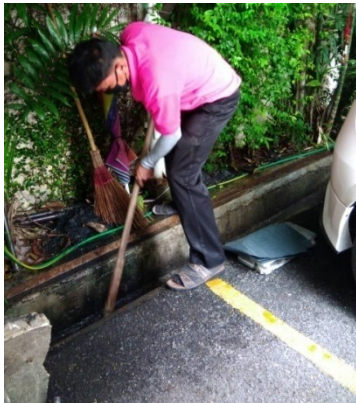
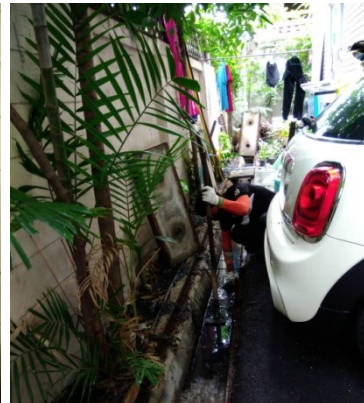
ภาพที่ 4-35 ขุดลอกท่อระบายน้ำและวางระบายนํ้ารอบโครงการ

6) ให้มีการตรวจตราตรวจสอบระบบระบายน้ำและทำการขุดลอก Manhole เป็นประจำอย่างน้อย ปีละ 1 ครั้ง ในช่วงเดือนพฤษภาคม หรือก่อนเข้าฤดูฝน	บ่อพักตรวจสอบระบบระบายน้ำ ไม่มีขยะอุดตัน และมีการลอกท่อในช่วงนี้ของปี 2568ไว้แล้วก่อนมีฝนตกหนัก	-	ภาพที่ 4-35

4) ให้มีการตรวจสอบระบบระบายน้ำเป็นประจำทุกเดือน และทำการซ่อมแซมทันทีเมื่อตรวจพบว่ามีส่วนใดเกิดการเสียหาย	ตรวจสอบระบบระบายน้ำ ยังสามารถระบายน้ำได้ดีมีประสิทธิภาพ	-	ภาพที่ 4-35

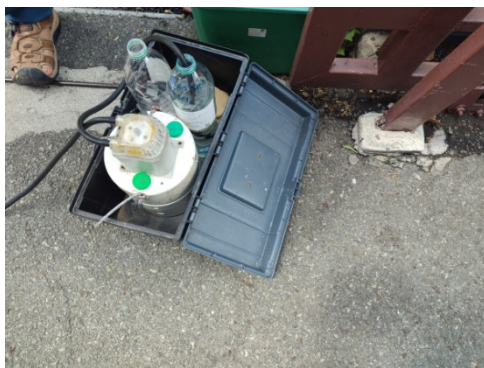
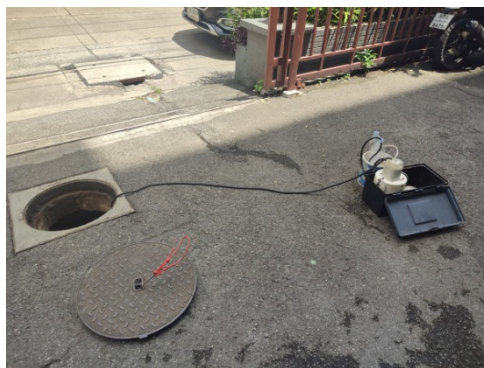
ภาพที่ 5 เก็บตัวอย่างที่บ่อตรวจคุณภาพน้ำทึงก่อนระบายออกสู่ท่อระบายน้ำสาธารณะ

1) ทำการเก็บตัวอย่างน้ำเพื่อตรวจวิเคราะห์บริเวณจุดระบายน้ำทิ้งจากโครงการลงสู่ท่อระบายน้ำสาธารณะริมซอยอินทามระ 49 จำนวน 1 จุด ทุกเดือน ตลอดระยะดำเนินการ โครงการ ดัชนีคุณภาพน้ำที่ตรวจวิเคราะห์ได้แก่ pH, BOD, SS, Oil&Grease, TKN และ Fecal Coliform Bacteria	ตรวจวิเคราะห์น้ำทิ้งก่อนระบายลงสู่ท่อระบายน้ำริมถนนซอยอินทามระ 49 จำนวน 1 จุด ตั้งแต่เดือน กุมภาพันธ์ , เมษายน , มิถุนายน 2568	-	ภาพที่ 5
