บทที่ 4

ผลการติดตามตรวจสอบผลกระทบสิ่งแวดล้อม

4.1 ผลการติดตามตรวจสอบผลกระทบสิ่งแวดล้อม

ตารางที่ 4.1-1 สรุปผลการปฏิบัติตามมาตรการติดตามตรวจสอบผลกระทบสิ่งแวดล้อม โครงการ มัลเบอร์รี่ โกรฟ เดอะ ฟอเรสเทียส์ คอนโดมิเนียม
(ชื่อเดิมคือโครงการ มัลเบอร์รี่ โกรฟ คอนโดมิเนียม เดอะฟอเรสเทียส์ บางนา) (ระยะดำเนินการ) ระหว่างเดือนมกราคม-มิถุนายน 2568

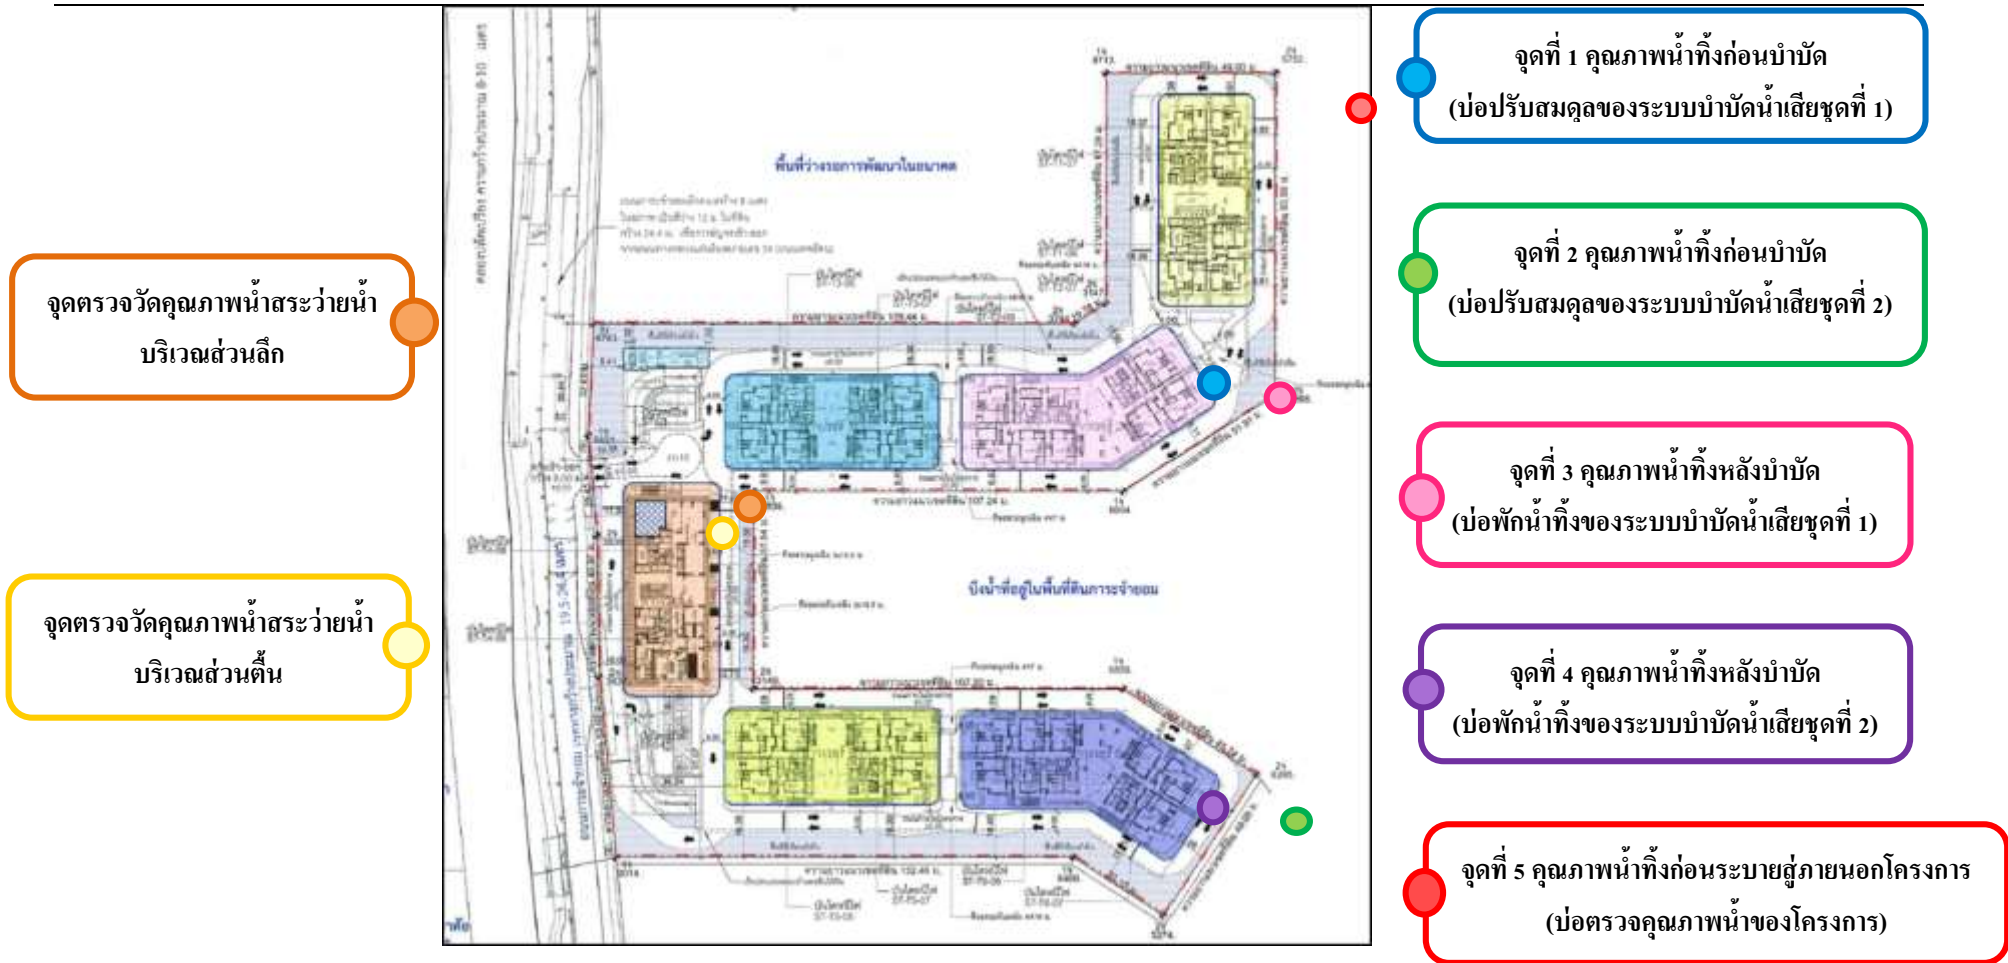
รูปที่ 4.2-1 ตำแหน่งการเก็บตัวอย่างคุณภาพน้ำทิ้ง และคุณภาพสระว่ายน้ำ

การติดตามตรวจสอบผลกระทบสิ่งแวดล้อม ระหว่างเดือนมกราคม-มิถุนายน 2568 ดำเนินการติดตามตรวจสอบคุณภาพน้ำทิ้งและคุณภาพน้ำสระว่ายน้ำ ซึ่งแสดงตำแหน่งตรวจวัดและวิธีการตรวจวิเคราะห์ดัง ตารางที่ 4.2-1 และ รูปที่ 4.2-1

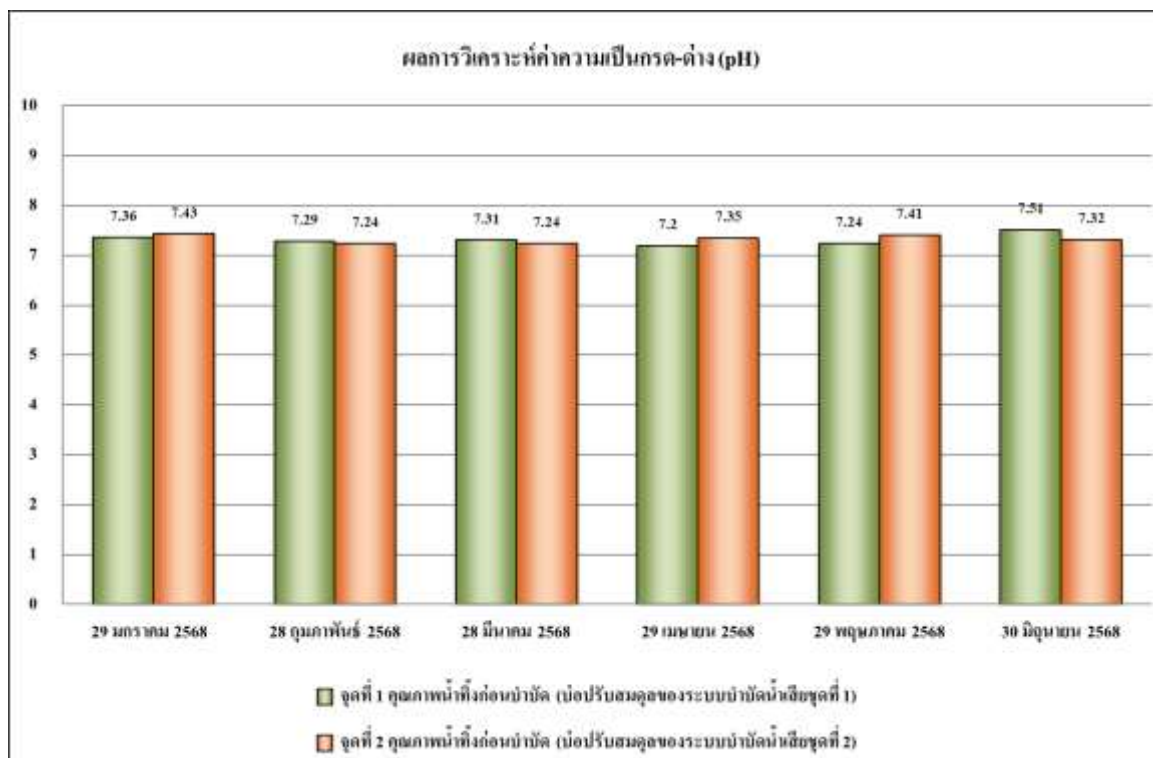
รูปที่ 4.4-1 ผลการตรวจวิเคราะห์ค่าความเป็นกรด - ด่าง (pH)

คุณภาพน้ำทิ้งก่อนบำบัด (บ่อปรับสมดุลของระบบบำบัดน้ำเสีย) ระหว่างเดือนมกราคม-มิถุนายน 2568

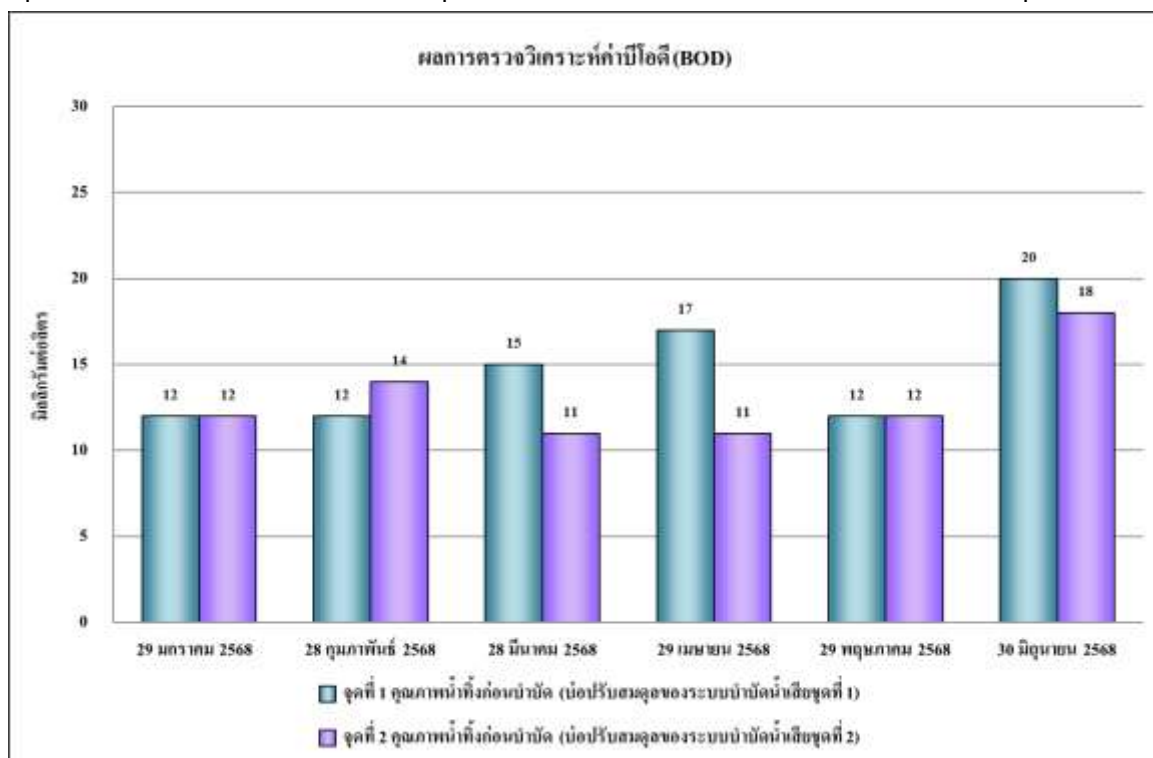
รูปที่ 4.4-2 ผลการตรวจวิเคราะห์ค่าบีโอดี (BOD)

คุณภาพน้ำทิ้งก่อนบำบัด (บ่อปรับสมดุลของระบบบำบัดน้ำเสีย) ระหว่างเดือนมกราคม-มิถุนายน 2568

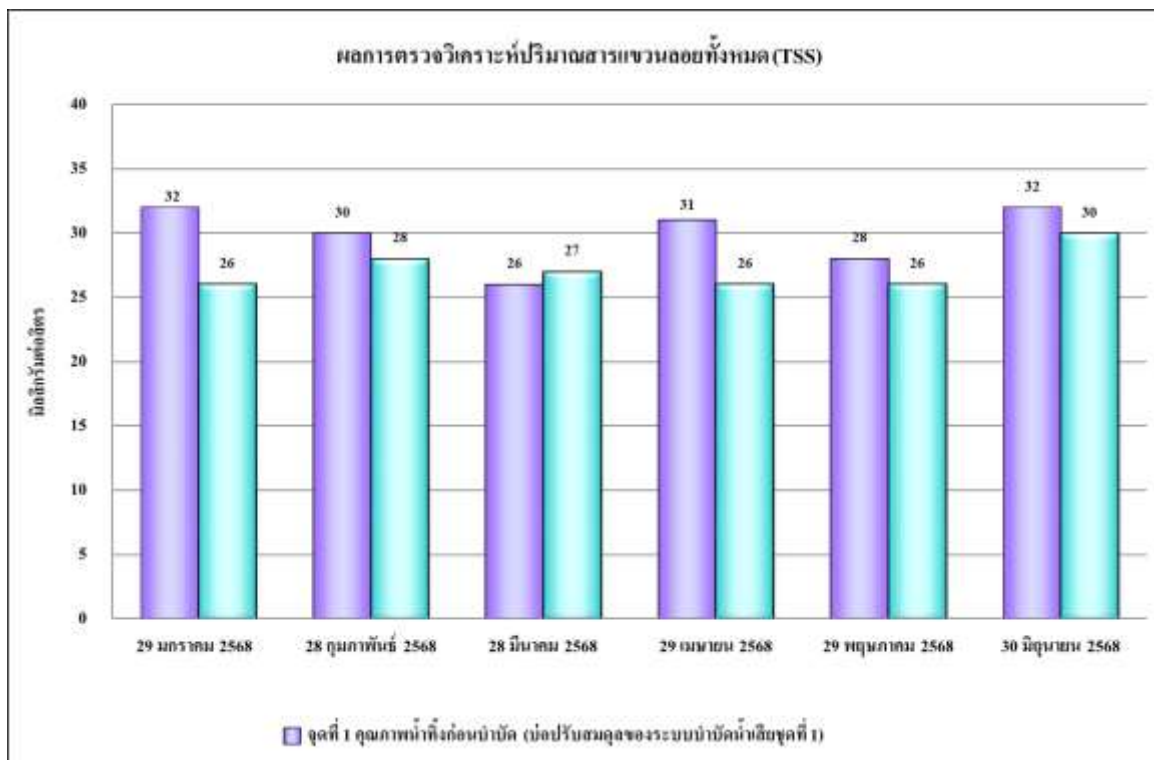
รูปที่ 4.4-3 ผลการตรวจวิเคราะห์ปริมาณสารแขวนลอยทั้งหมด (TSS)

คุณภาพน้ำทิ้งก่อนบำบัด (บ่อปรับสมดุลของระบบบำบัดน้ำเสีย) ระหว่างเดือนมกราคม-มิถุนายน 2568

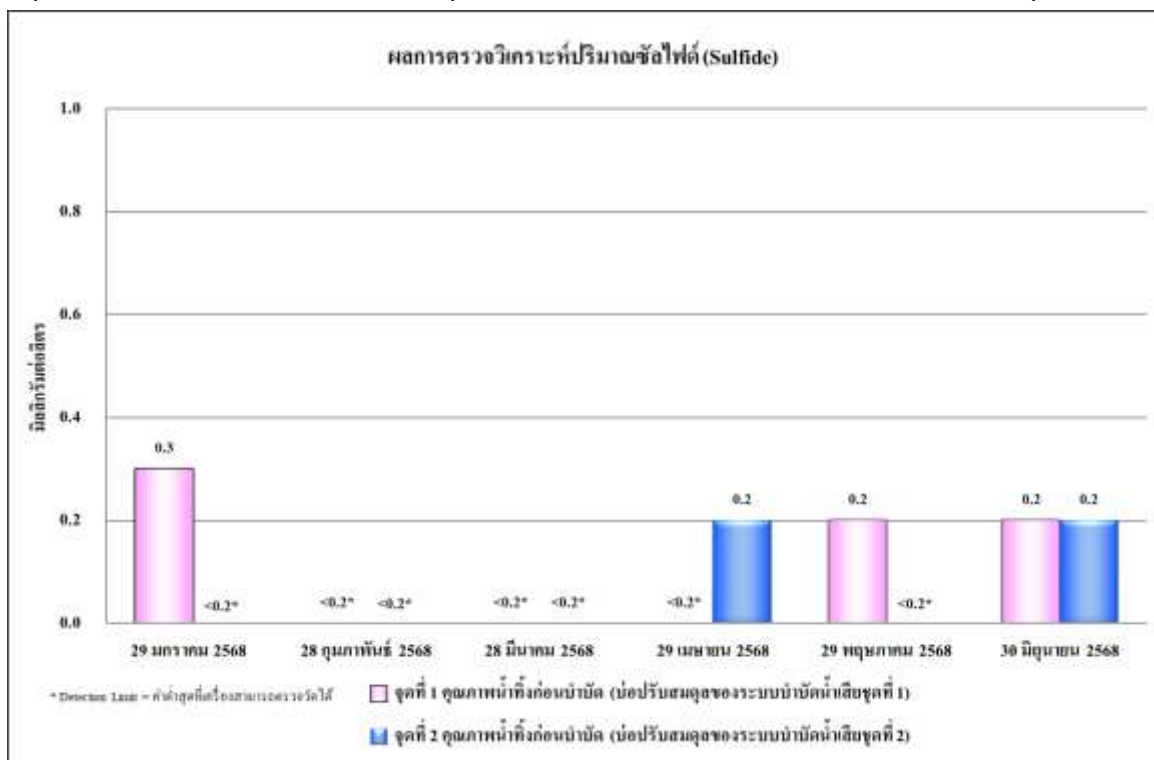
รูปที่ 4.4-4 ผลการตรวจวิเคราะห์ปริมาณซัลไฟด์ (Sulfide)

คุณภาพน้ำทิ้งก่อนบำบัด (บ่อปรับสมดุลของระบบบำบัดน้ำเสีย) ระหว่างเดือนมกราคม-มิถุนายน 2568

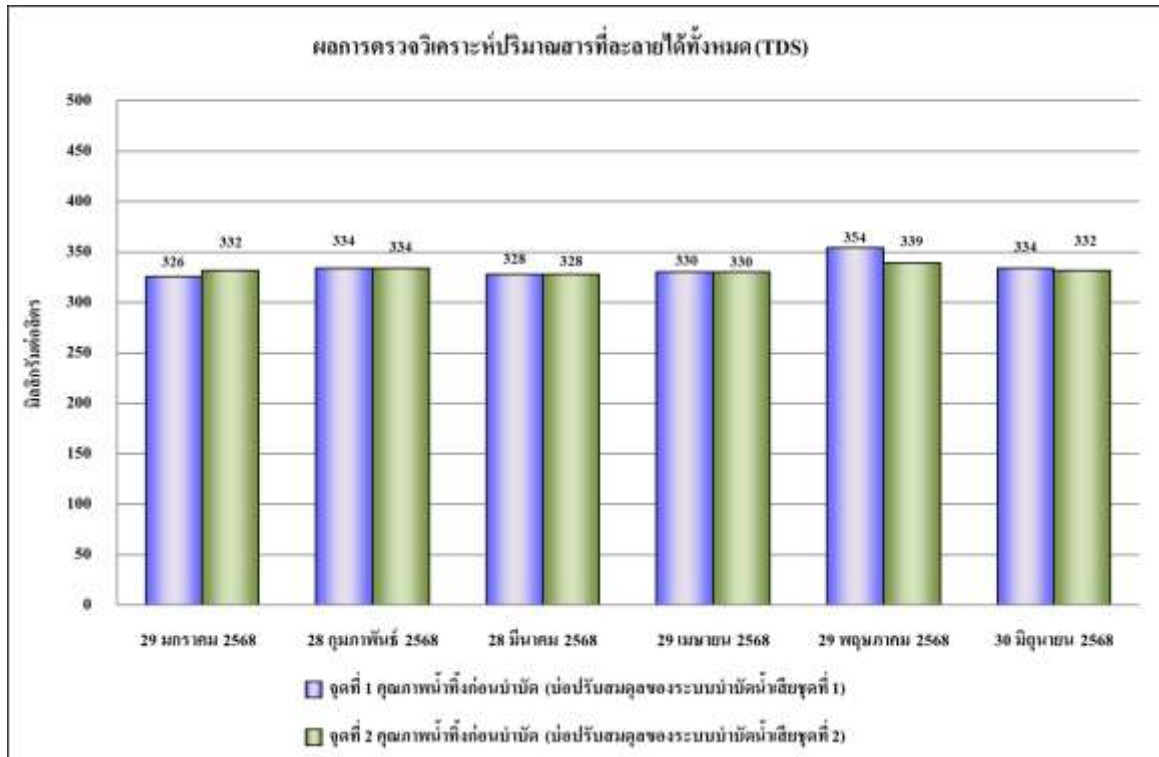
รูปที่ 4.4-5 ผลการตรวจวิเคราะห์ปริมาณสารที่ละลายได้ทั้งหมด (TDS)

คุณภาพน้ำทิ้งก่อนบำบัด (บ่อปรับสมดุลของระบบบำบัดน้ำเสีย) ระหว่างเดือนมกราคม-มิถุนายน 2568

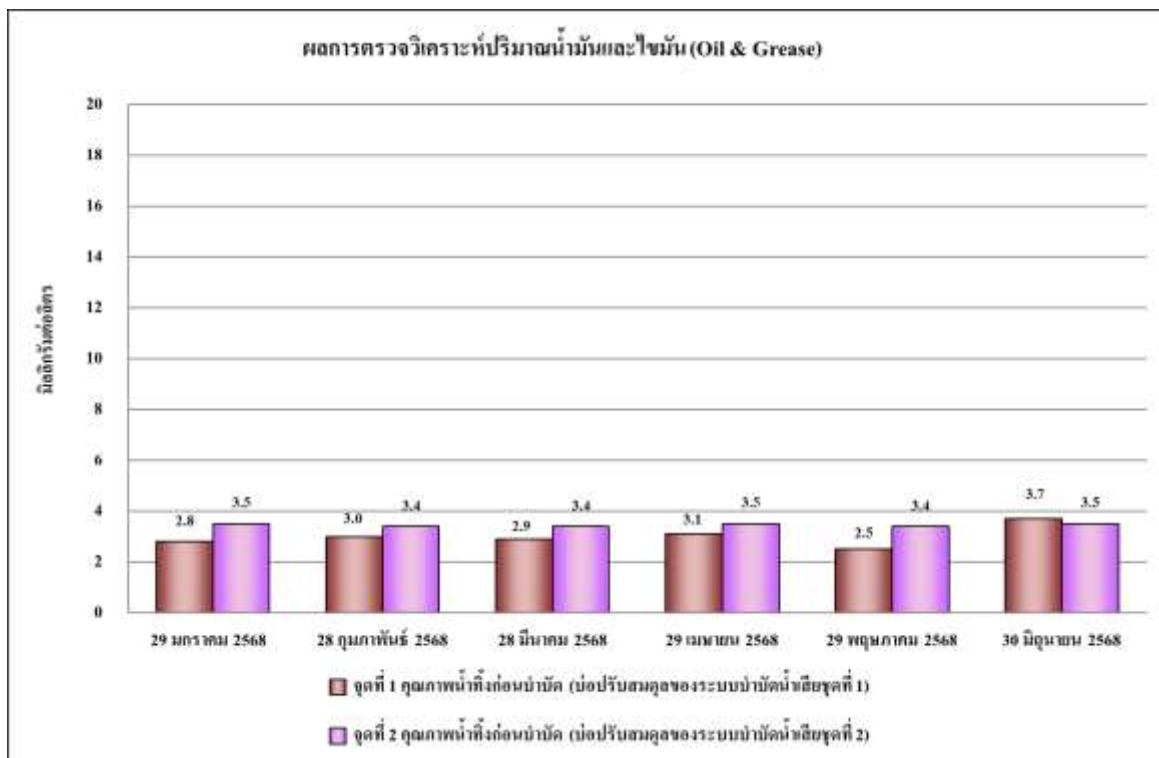
รูปที่ 4.4-6 ผลการตรวจวิเคราะห์ปริมาณของน้ำมันและไขมัน (Oil & Grease)

คุณภาพน้ำทิ้งก่อนบำบัด (บ่อปรับสมดุลของระบบบำบัดน้ำเสีย) ระหว่างเดือนมกราคม-มิถุนายน 2568

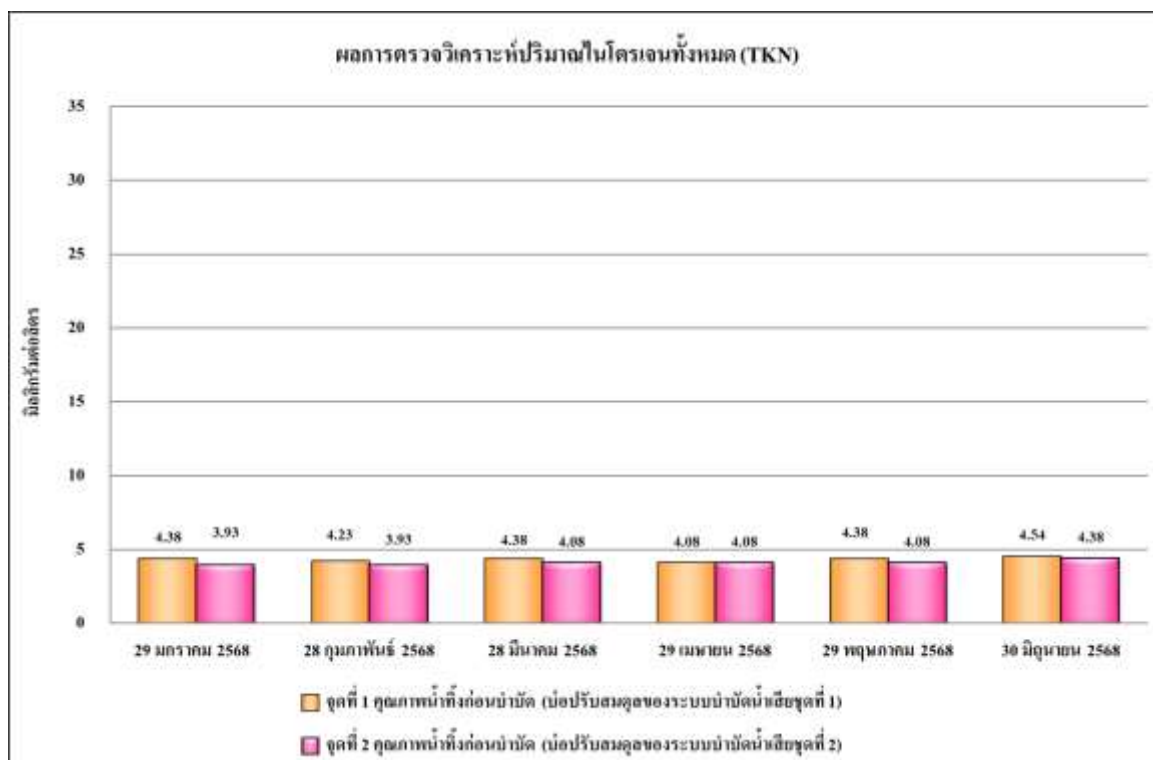
รูปที่ 4.4-7 ผลการตรวจวิเคราะห์ปริมาณไนโตรเจนทั้งหมด (TKN)

คุณภาพน้ำทิ้งก่อนบำบัด (ก่อนปรับสมดุลของระบบบำบัดน้ำเสีย) ระหว่างเดือนมกราคม-มิถุนายน 2568

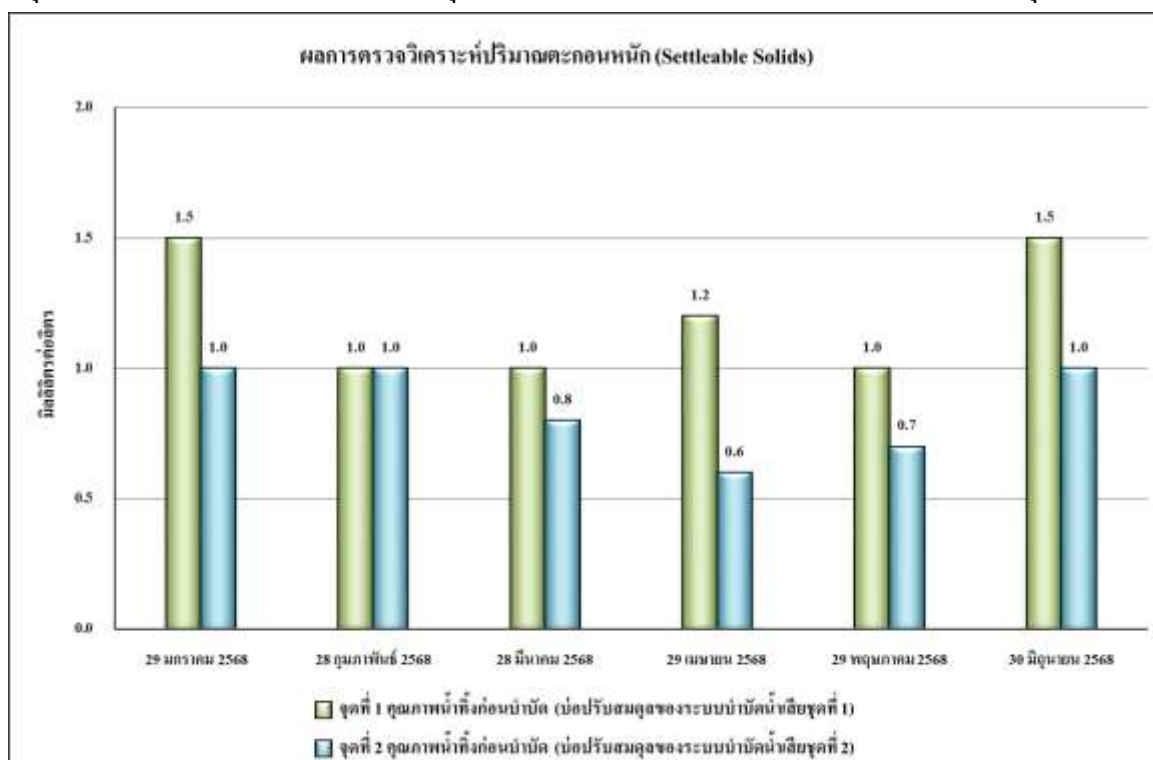
รูปที่ 4.4-8 ผลการตรวจวิเคราะห์ปริมาณตะกอนหนัก (Settleable Solids)

คุณภาพน้ำทิ้งก่อนบำบัด (ก่อนปรับสมดุลของระบบบำบัดน้ำเสีย) ระหว่างเดือนมกราคม-มิถุนายน 2568

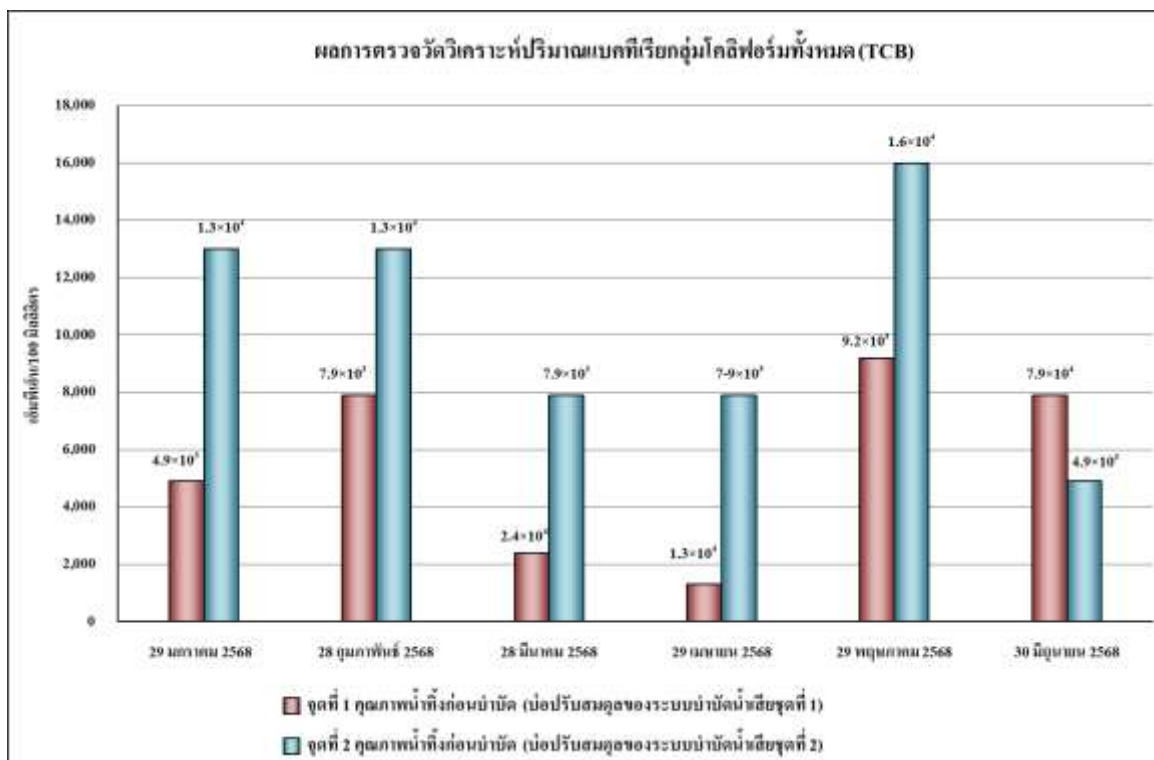
รูปที่ 4.4-9 ผลการตรวจวิเคราะห์ปริมาณแบคทีเรียกลุ่มโคลิฟอร์มทั้งหมด (TCB)
คุณภาพน้ำทิ้งก่อนบำบัด (บ่อปรับสมดุลของระบบบำบัดน้ำเสีย) ระหว่างเดือนมกราคม-มิถุนายน 2568

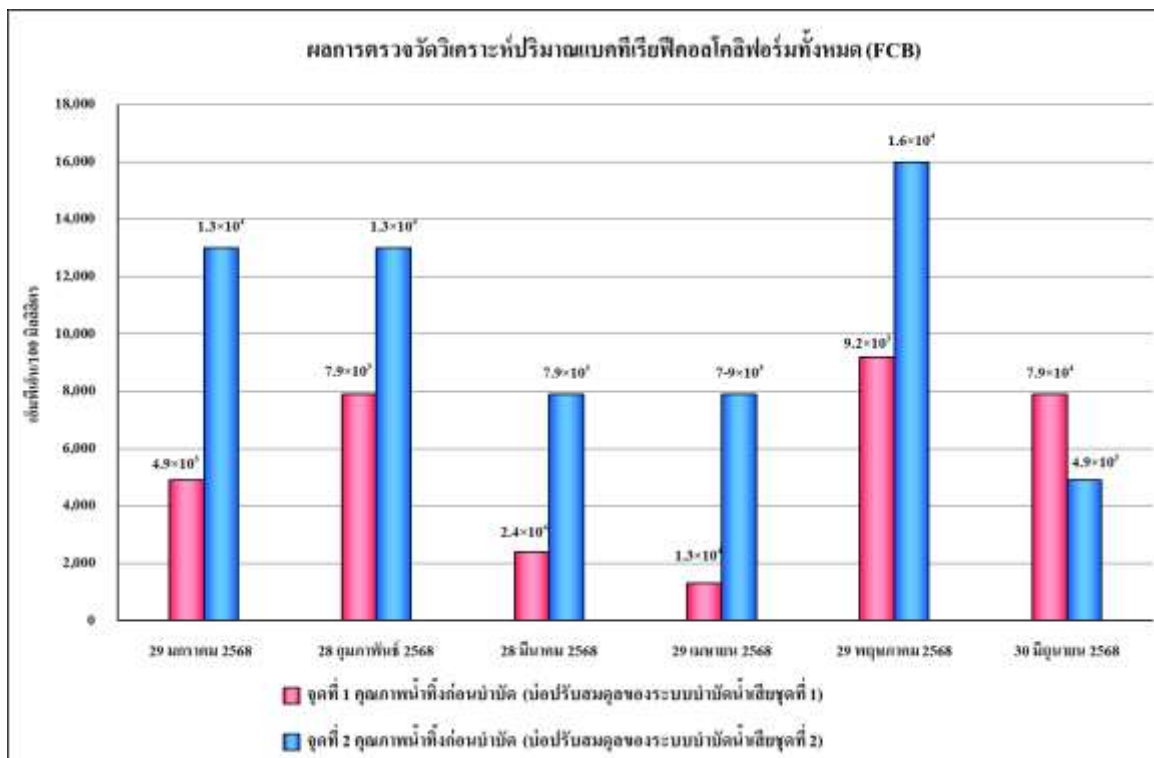
รูปที่ 4.4-10 ผลการตรวจวิเคราะห์ปริมาณแบคทีเรียฟิคอลโคลิฟอร์ม (FCB)
คุณภาพน้ำทิ้งก่อนบำบัด (บ่อปรับสมดุลของระบบบำบัดน้ำเสีย) ระหว่างเดือนมกราคม-มิถุนายน 2568

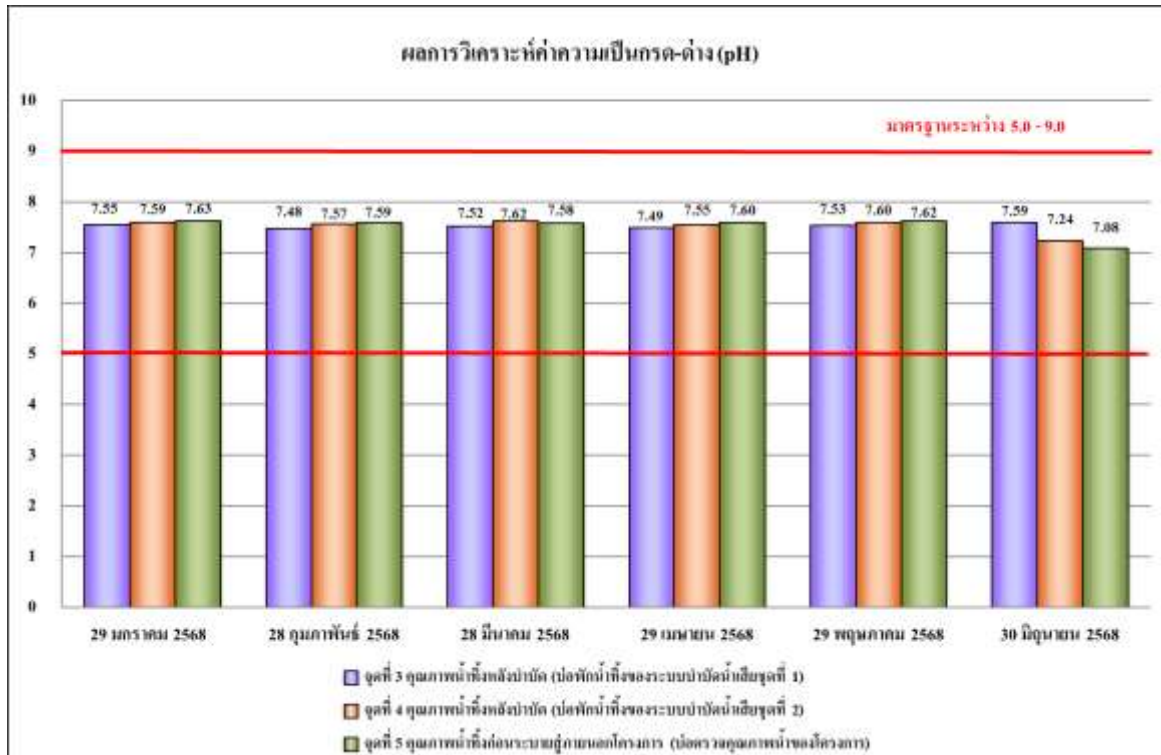
รูปที่ 4.4-11 ผลการตรวจวิเคราะห์ค่าความเป็นกรด - ด่าง (pH)

คุณภาพน้ำทิ้งหลังบำบัดและน้ำทิ้งก่อนระบายสู่ภายนอกโครงการ ระหว่างเดือนมกราคม-มิถุนายน 2568

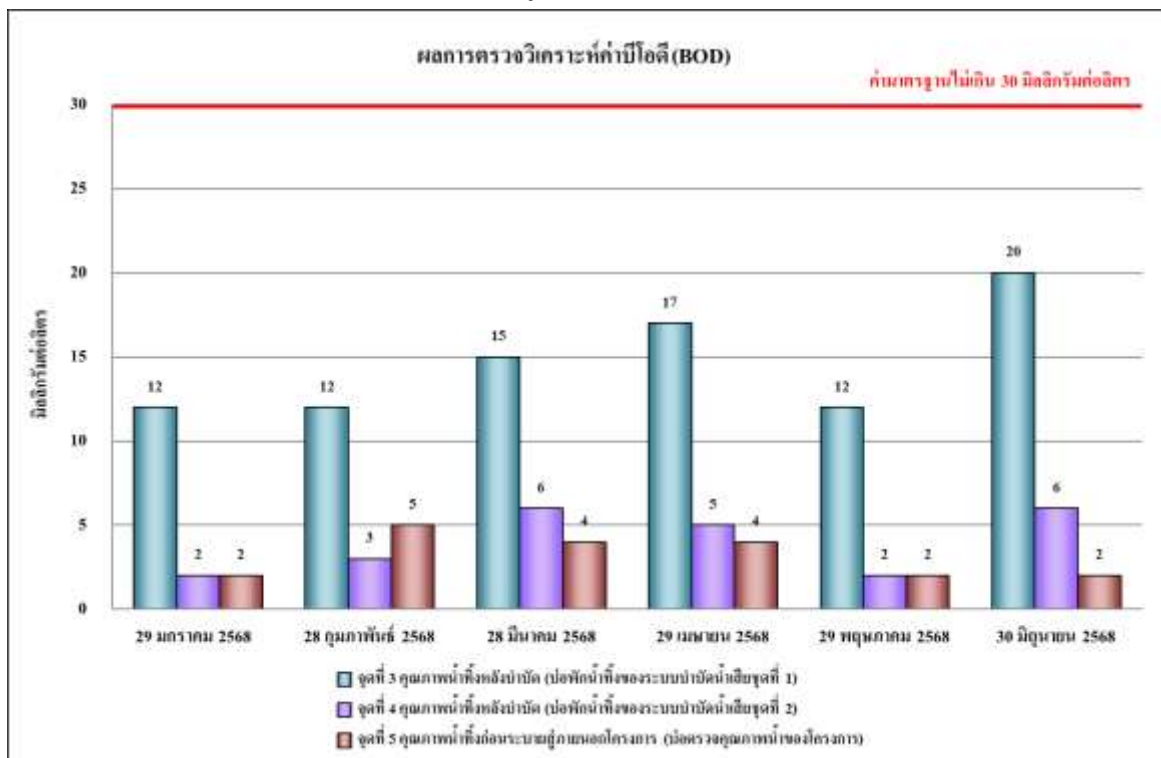
รูปที่ 4.4-12 ผลการตรวจวิเคราะห์ค่าบีโอดี (BOD)

คุณภาพน้ำทิ้งหลังบำบัดและน้ำทิ้งก่อนระบายสู่ภายนอกโครงการ ระหว่างเดือนมกราคม-มิถุนายน 2568

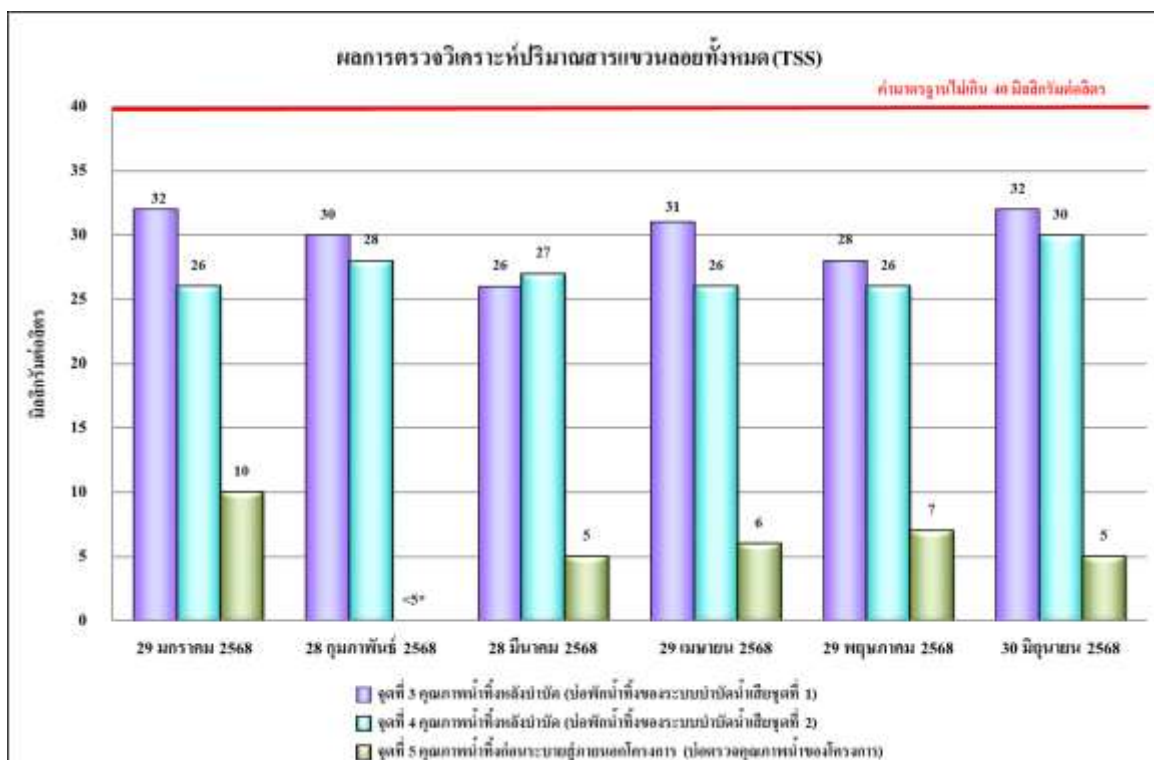
รูปที่ 4.4-13 ผลการตรวจวิเคราะห์ปริมาณสารแขวนลอยทั้งหมด (TSS)

คุณภาพน้ำทิ้งหลังบำบัดและน้ำทิ้งก่อนระบายสู่ภายนอกโครงการ ระหว่างเดือนมกราคม-มิถุนายน 2568

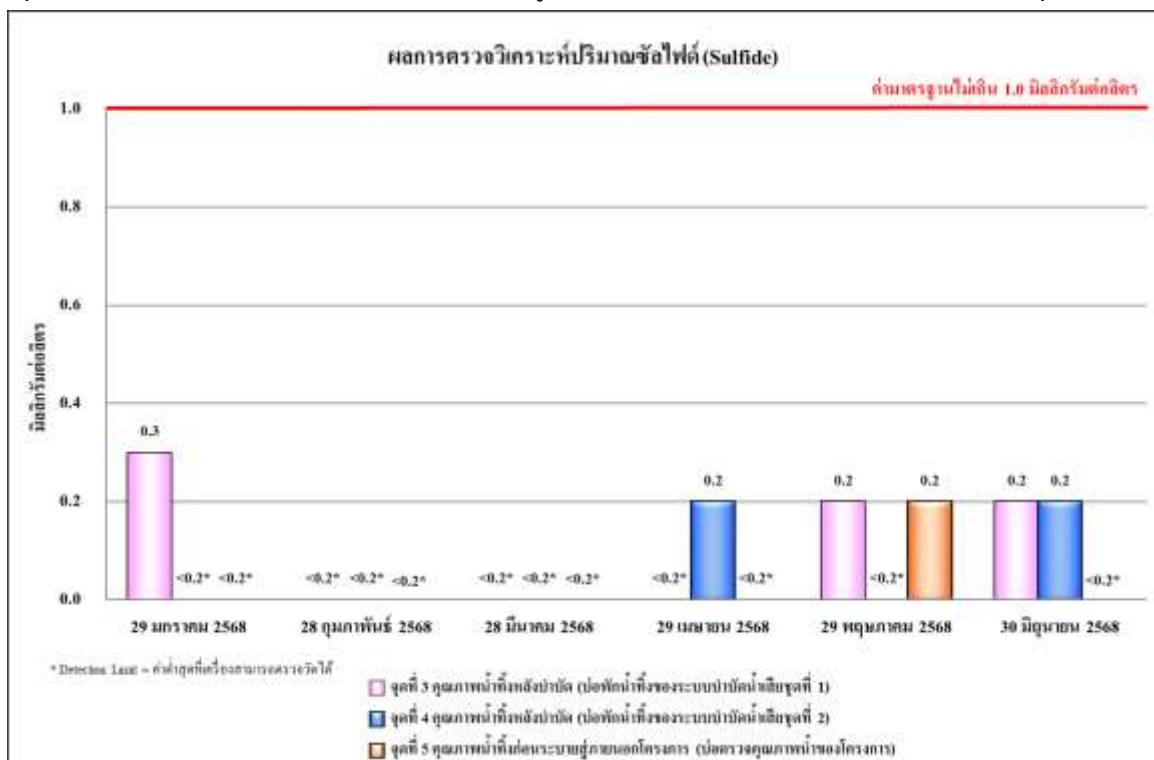
รูปที่ 4.4-14 ผลการตรวจวิเคราะห์ปริมาณซัลไฟด์ (Sulfide)

คุณภาพน้ำทิ้งหลังบำบัดและน้ำทิ้งก่อนระบายสู่ภายนอกโครงการ ระหว่างเดือนมกราคม-มิถุนายน 2568

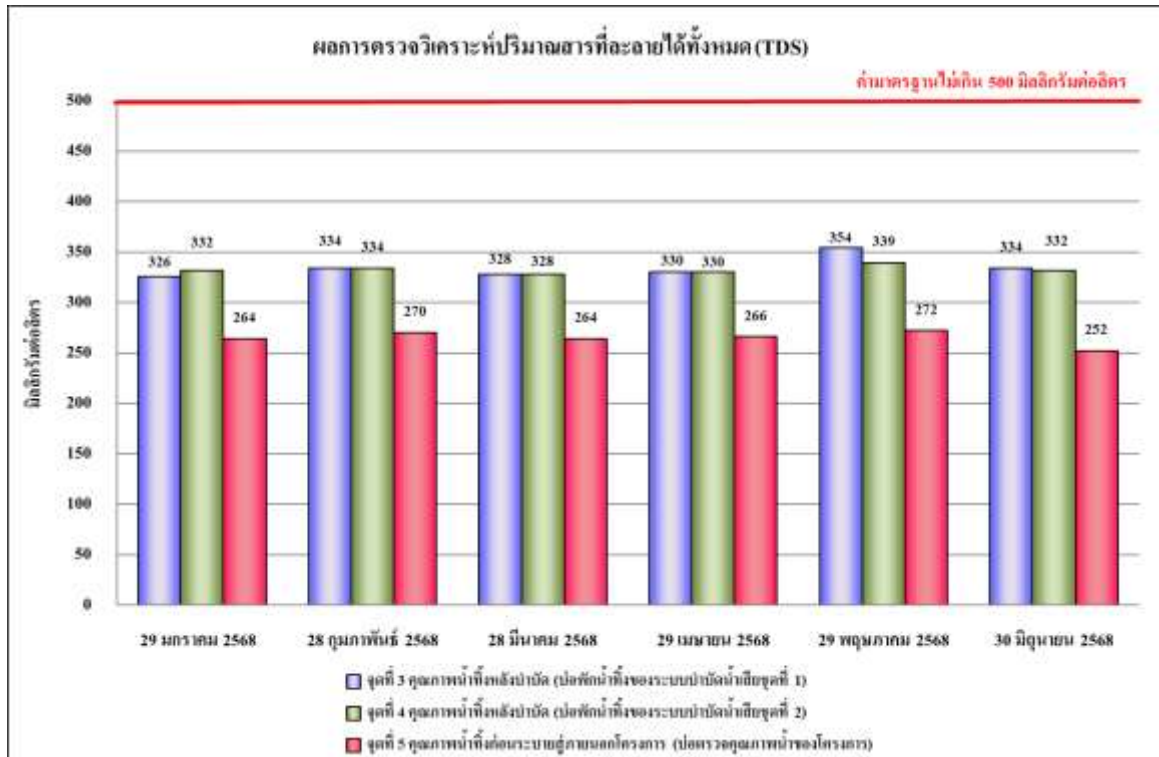
รูปที่ 4.4-15 ผลการตรวจวิเคราะห์ปริมาณสารที่ละลายได้ทั้งหมด (TDS)

คุณภาพน้ำทิ้งหลังบำบัดและน้ำทิ้งก่อนระบายสู่ภายนอกโครงการ ระหว่างเดือนมกราคม-มิถุนายน 2568

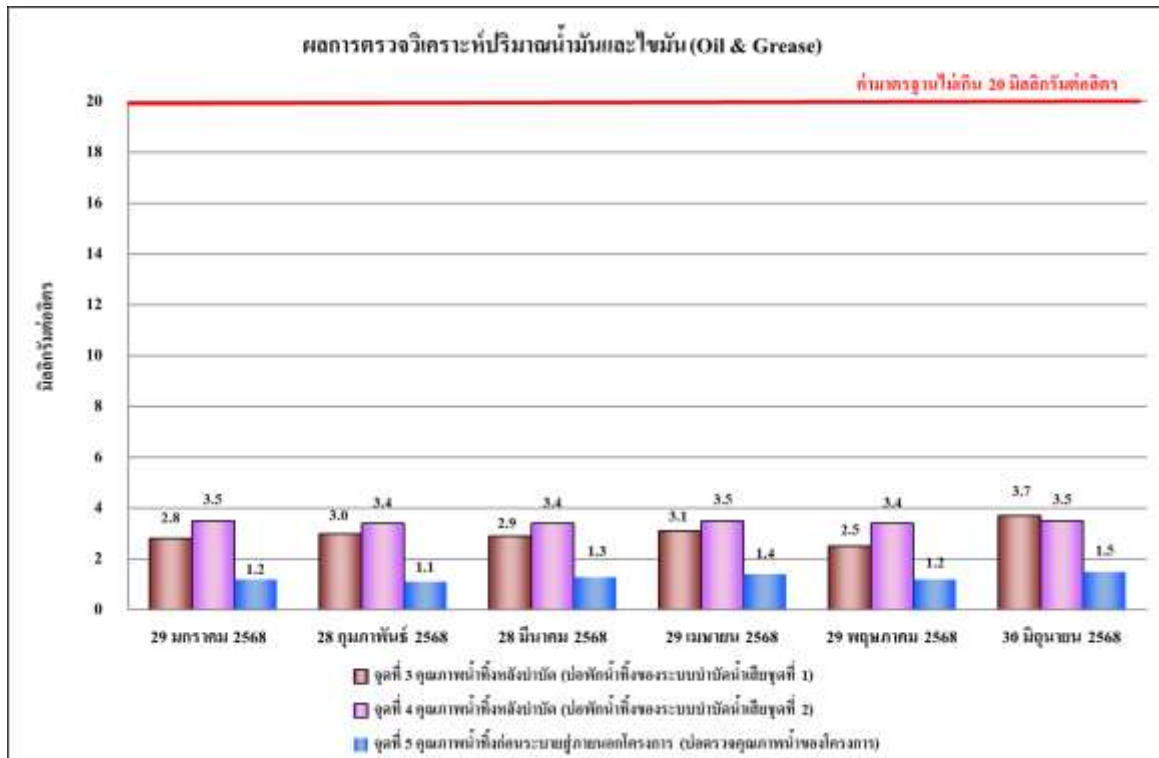
รูปที่ 4.4-16 ผลการตรวจวิเคราะห์ปริมาณของน้ำมันและไขมัน (Oil & Grease)

คุณภาพน้ำทิ้งหลังบำบัดและน้ำทิ้งก่อนระบายสู่ภายนอกโครงการ ระหว่างเดือนมกราคม-มิถุนายน 2568

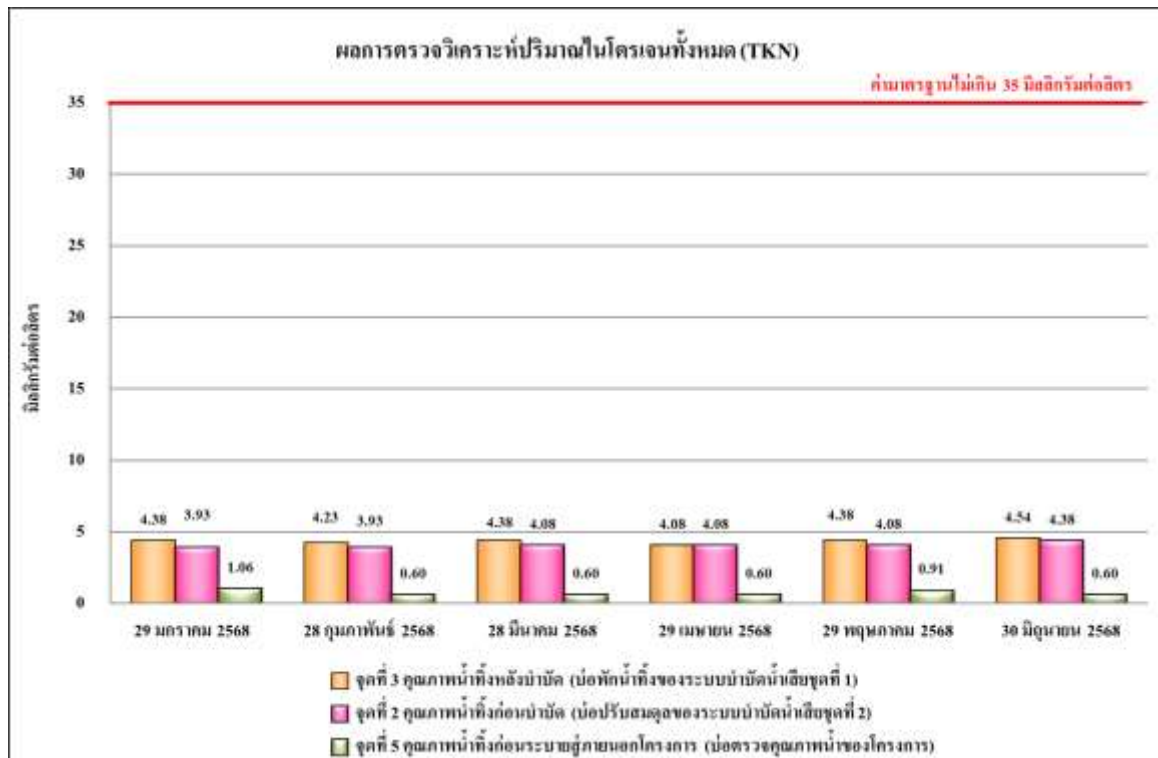
รูปที่ 4.4-17 ผลการตรวจวิเคราะห์ปริมาณไนโตรเจนทั้งหมด (TKN)

คุณภาพน้ำทิ้งหลังบำบัดและน้ำทิ้งก่อนระบายสู่ภายนอกโครงการ ระหว่างเดือนมกราคม-มิถุนายน 2568

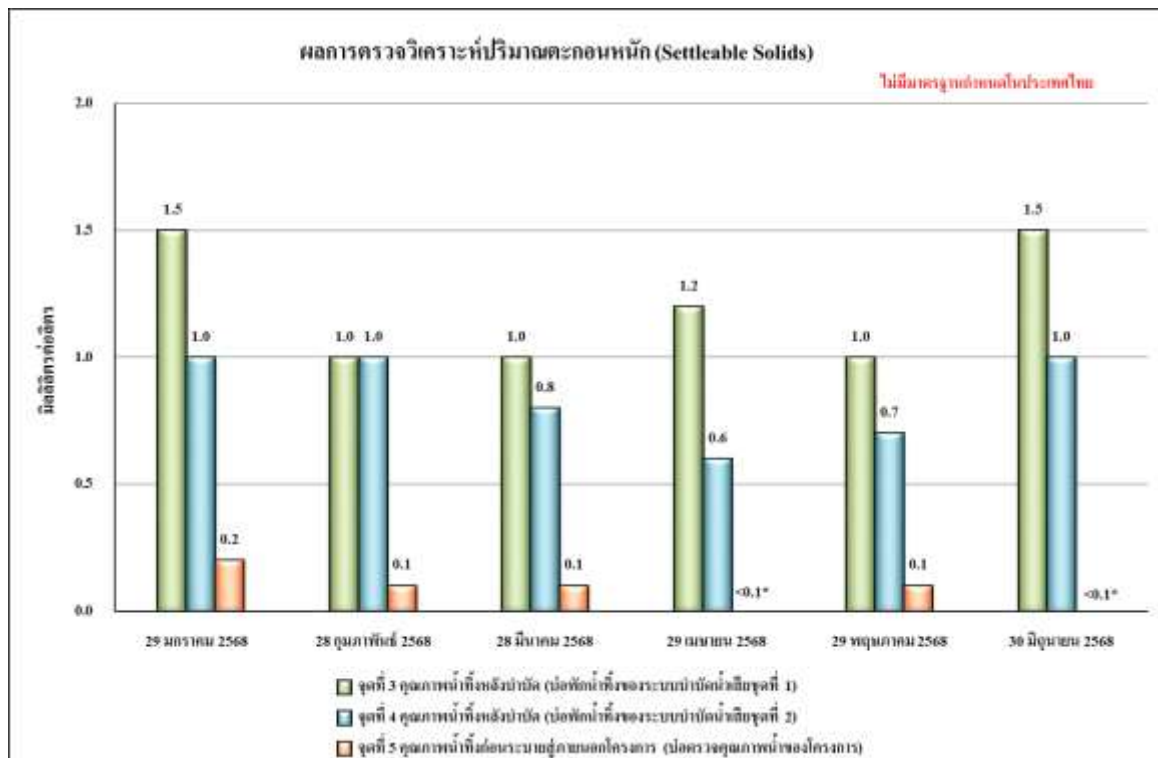
รูปที่ 4.4-18 ผลการตรวจวิเคราะห์ปริมาณตะกอนหนัก (Settleable Solids)

คุณภาพน้ำทิ้งหลังบำบัดและน้ำทิ้งก่อนระบายสู่ภายนอกโครงการ ระหว่างเดือนมกราคม-มิถุนายน 2568

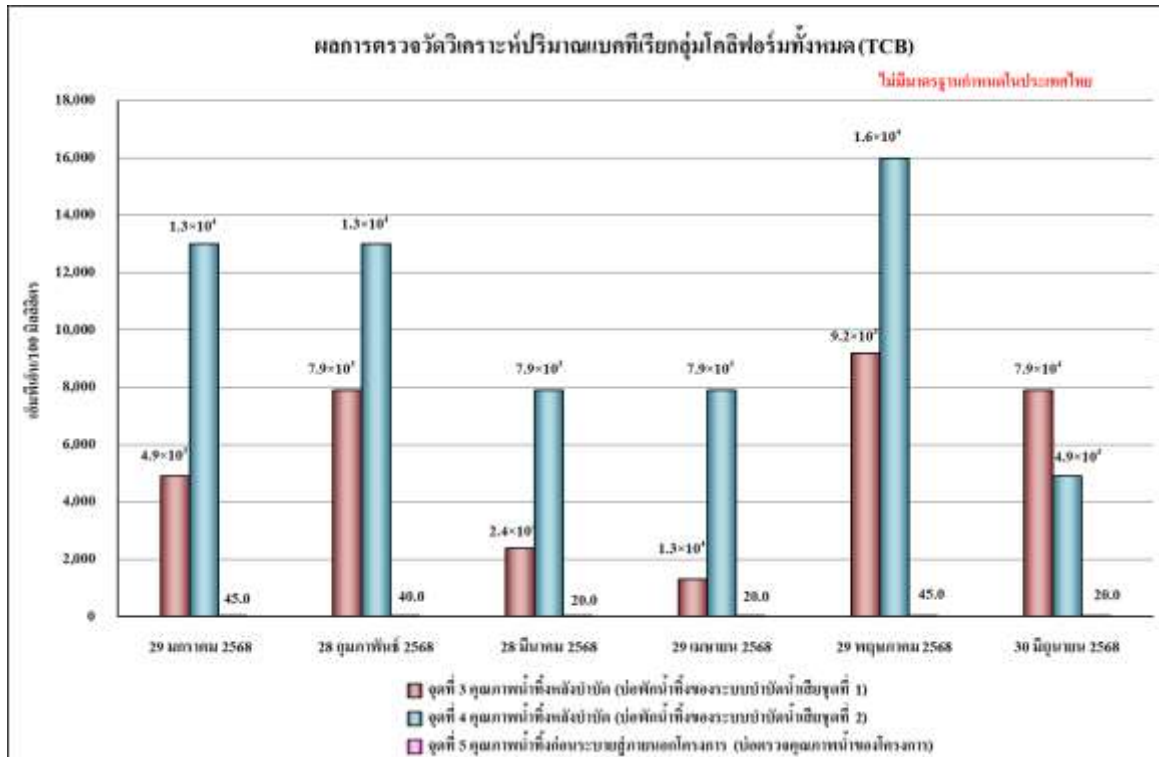
รูปที่ 4.4-19 ผลการตรวจวิเคราะห์ปริมาณแบคทีเรียกลุ่มโคลิฟอร์มทั้งหมด (TCB)

คุณภาพน้ำทิ้งหลังบำบัดและน้ำทิ้งก่อนระบายสู่ภายนอกโครงการ ระหว่างเดือนมกราคม-มิถุนายน 2568

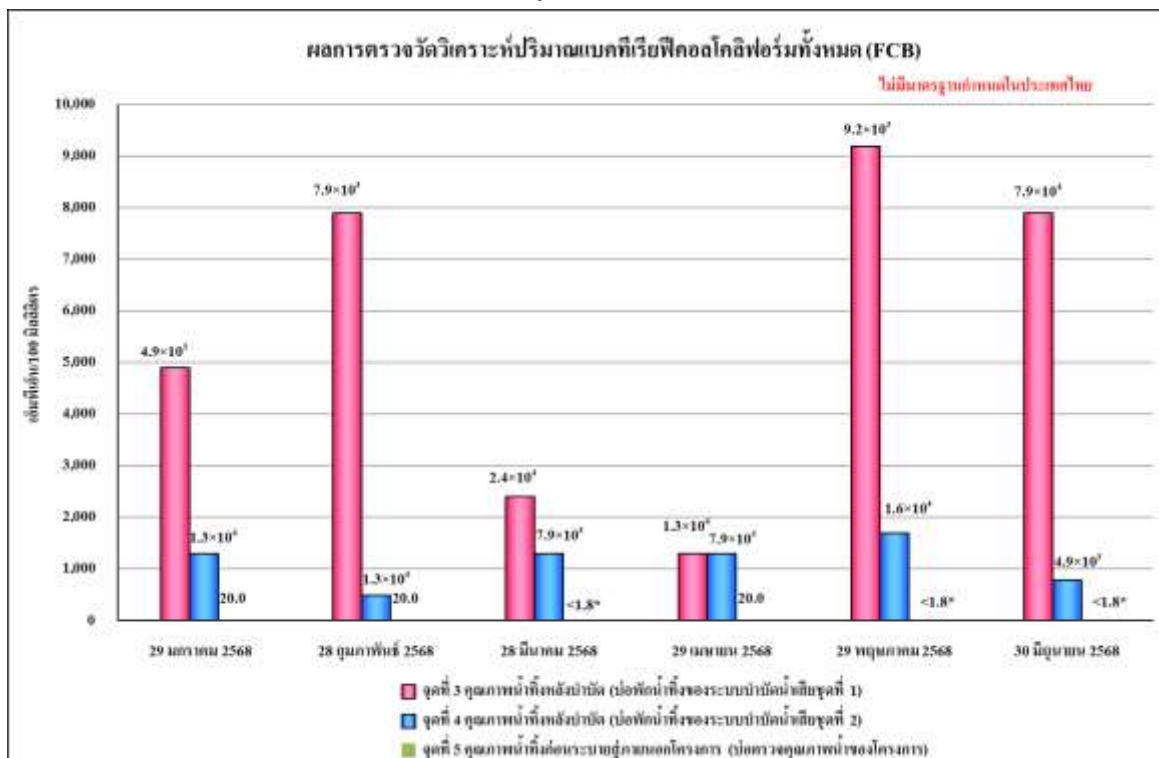
รูปที่ 4.4-20 ผลการตรวจวิเคราะห์ปริมาณแบคทีเรียฟีคอลโคลิฟอร์ม (FCB)

คุณภาพน้ำทิ้งหลังบำบัดและน้ำทิ้งก่อนระบายสู่ภายนอกโครงการ ระหว่างเดือนมกราคม-มิถุนายน 2568

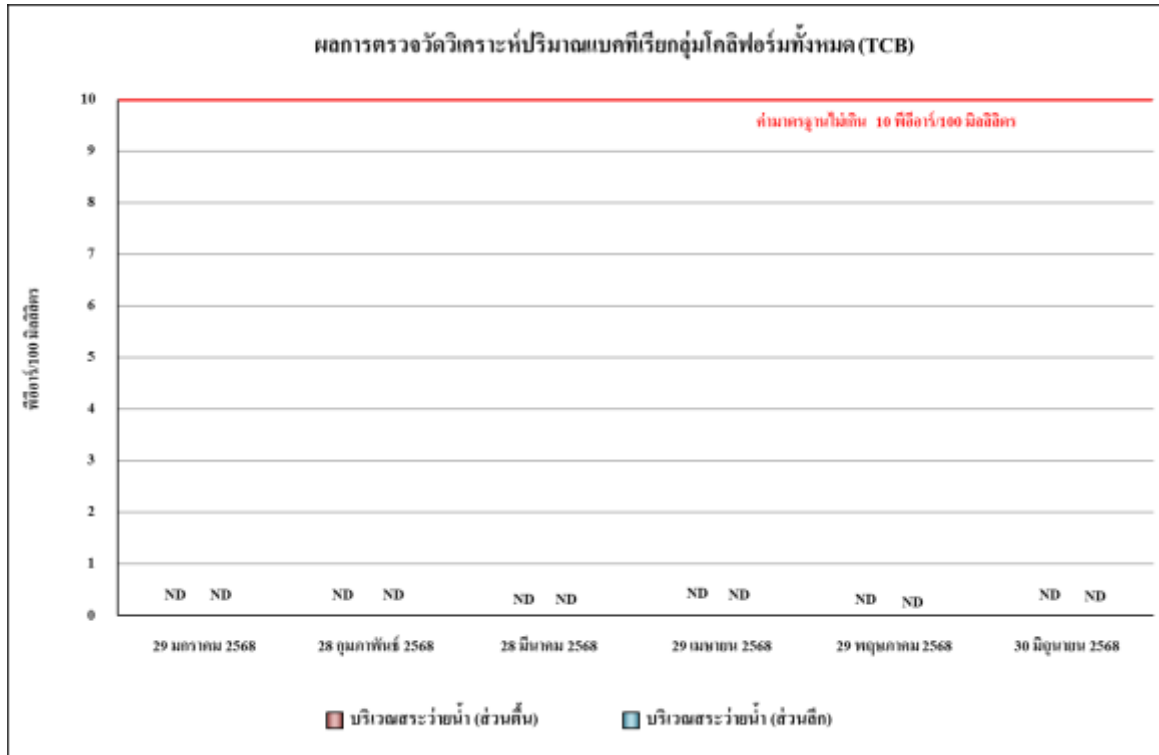
รูปที่ 4.4-21 ผลการตรวจวิเคราะห์ปริมาณแบคทีเรียกลุ่มโคลิฟอร์มทั้งหมด (TCB)
บริเวณสระว่ายน้ำ (ส่วนต้นและส่วนลึก) ระหว่างเดือนมกราคม-มิถุนายน 2568

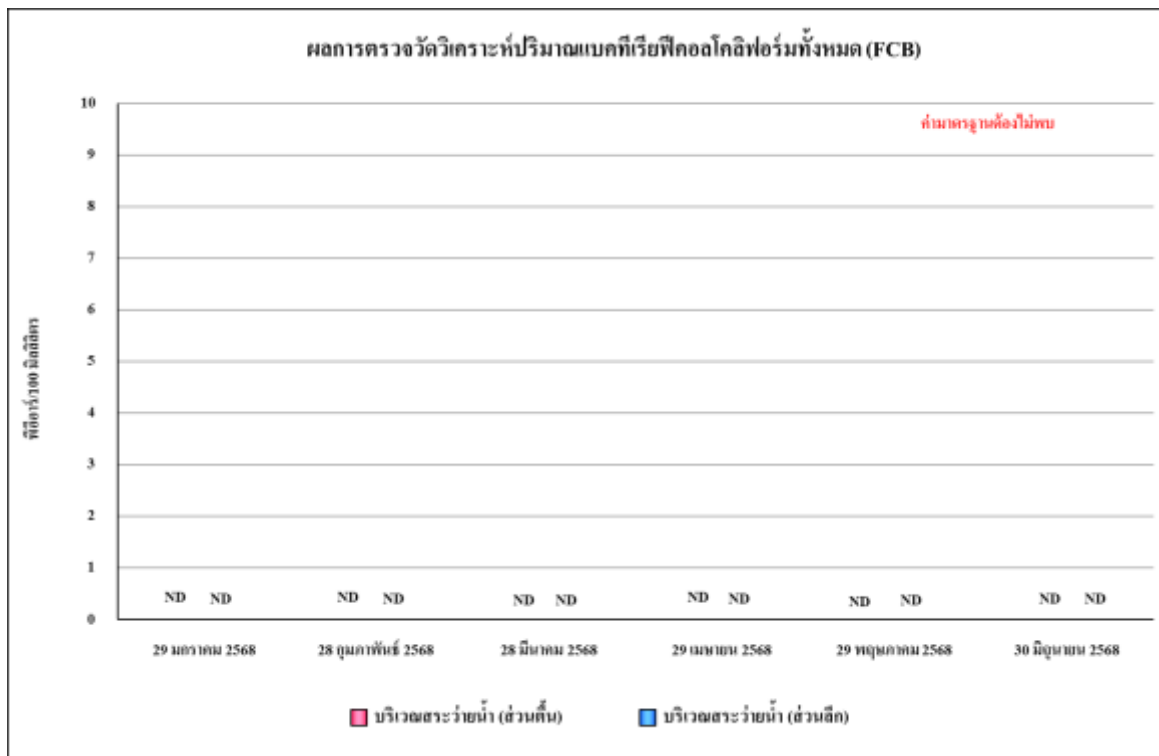
รูปที่ 4.4-22 ผลการตรวจวิเคราะห์ปริมาณแบคทีเรียฟีคอลโคลิฟอร์ม (FCB)
บริเวณสระว่ายน้ำ (ส่วนต้นและส่วนลึก) ระหว่างเดือนมกราคม-มิถุนายน 2568
