รายงานผลการปฏิบัติตามมาตรการป้องกันและแก้ไขผลกระทบสิ่งแวดล้อม และมาตรการติดตามตรวจสอบผลกระทบสิ่งแวดล้อม

(ระยะดำเนินการ) ช่วงเดือนมกราคม - มิถุนายน พ.ศ. 2568

ชื่อโครงการ	โครงการศูนย์การแพทย์กาญจนาภิเษก (ก่อสร้างอาคารหอพักเจ้าหน้าที่)
ที่ตั้งโครงการ	ศูนย์การแพทย์กาญจนาภิเษก เลขที่ 888 หมู่ 6 ตำบลศาลายา อำเภอพุทธมณฑล จังหวัดนครปฐม
ชื่อเจ้าของโครงการ	คณะแพทยศาสตร์ศิริราชพยาบาล มหาวิทยาลัยมหิดล
ที่อยู่เจ้าของโครงการ	โรงพยาบาลศิริราช เลขที่ 2 ถนนวังหลัง แขวงศิริราช เขตบางกอกน้อย กรุงเทพมหานคร

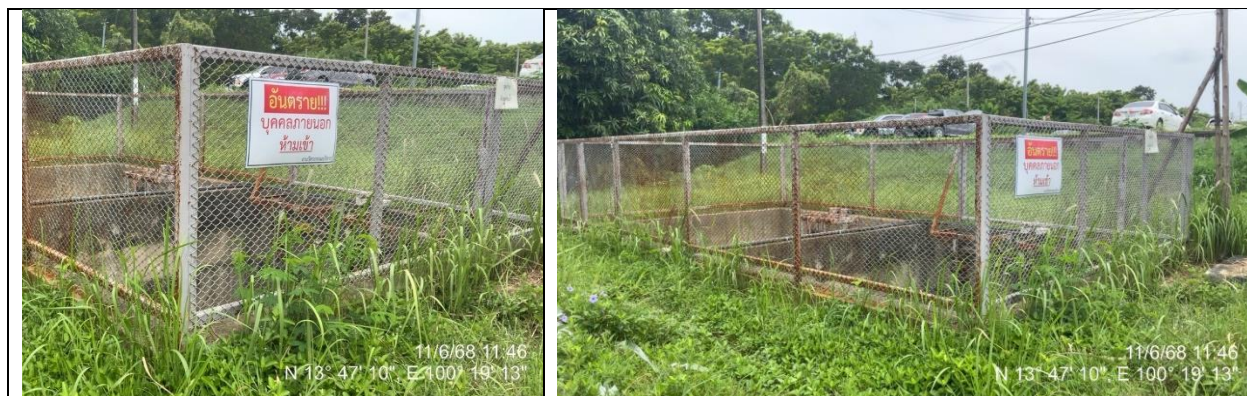
รูปที่ 2-4 สภาพปัจจุบันของระบบบำบัดน้ำเสียและการตรวจสอบดูแลระบบบำบัดน้ำเสียของโครงการ

บ่อพักน้ำเสียรวมก่อนเข้าสู่ระบบบำบัดน้ำเสีย

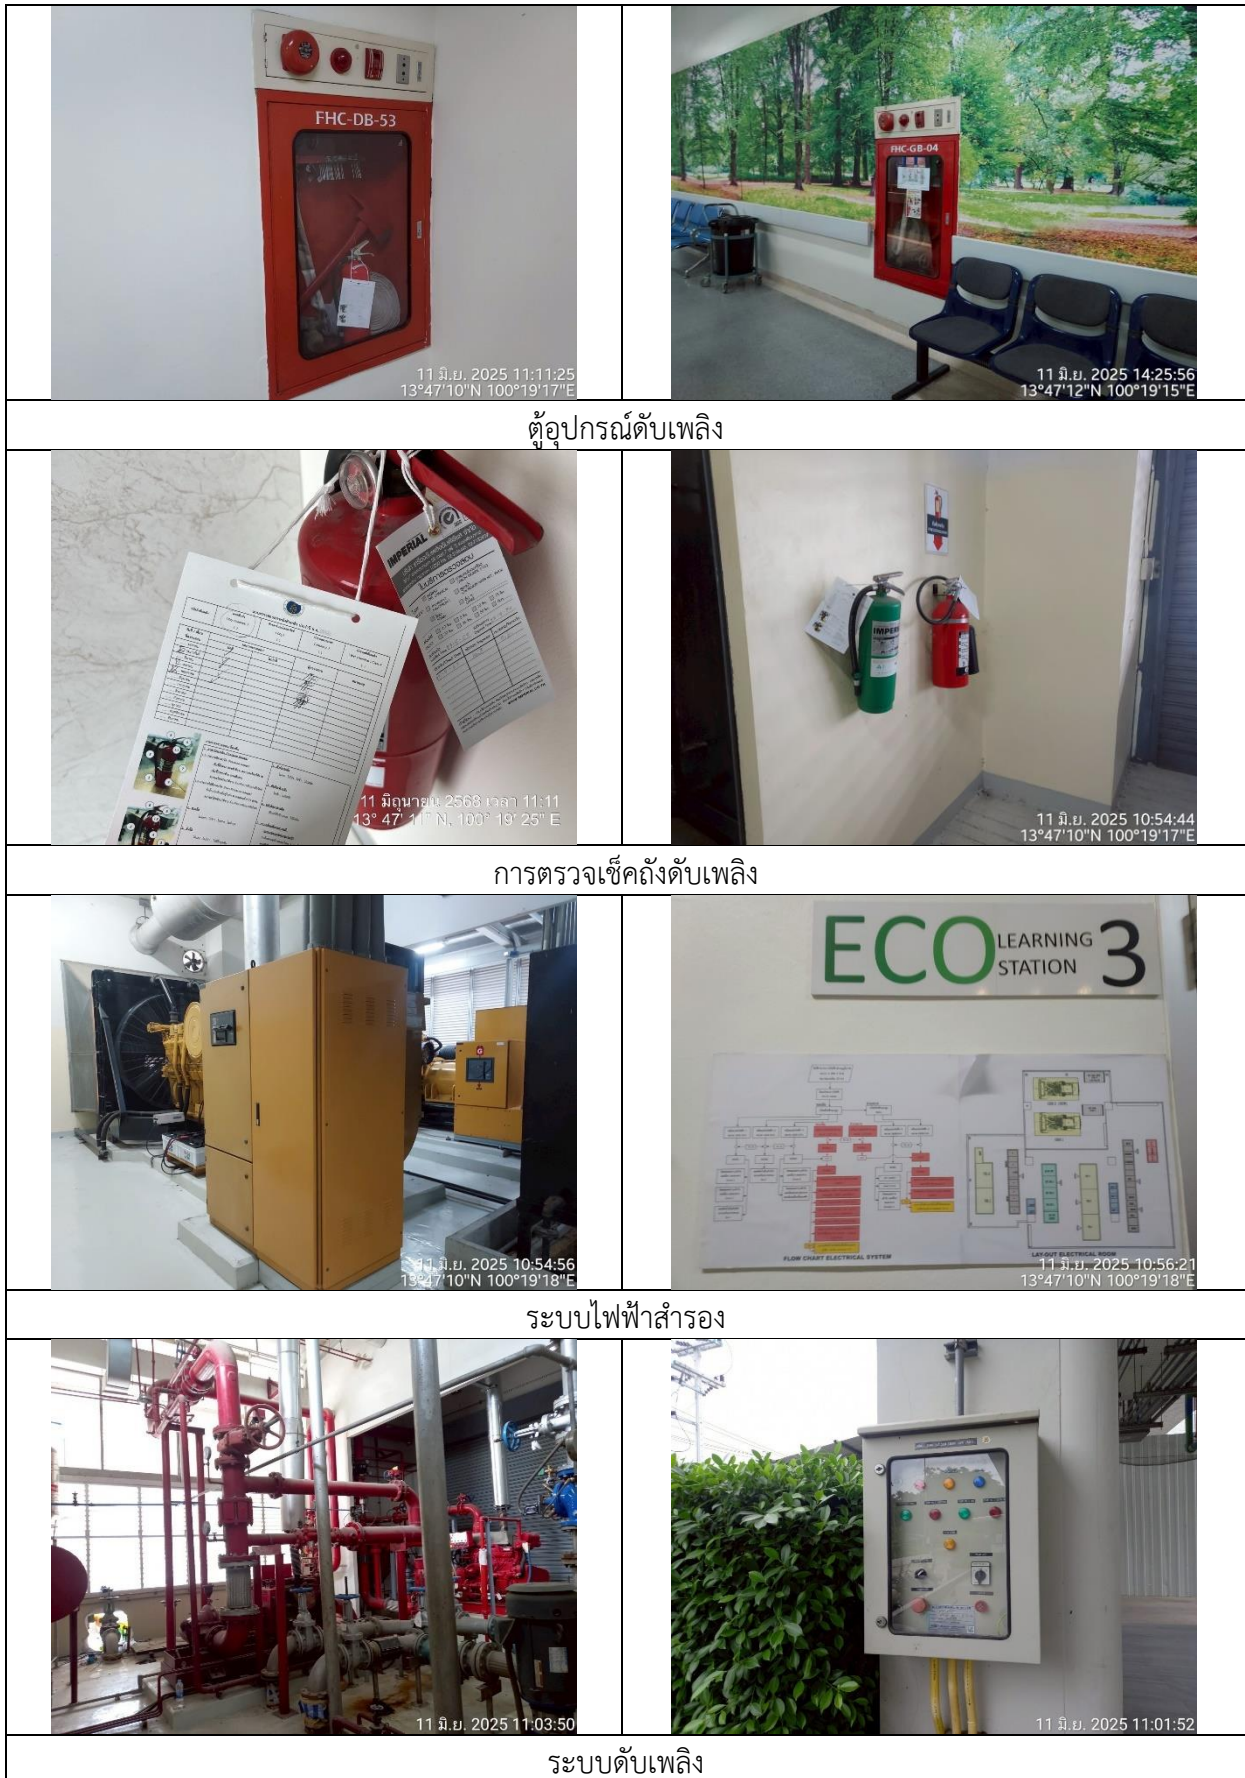
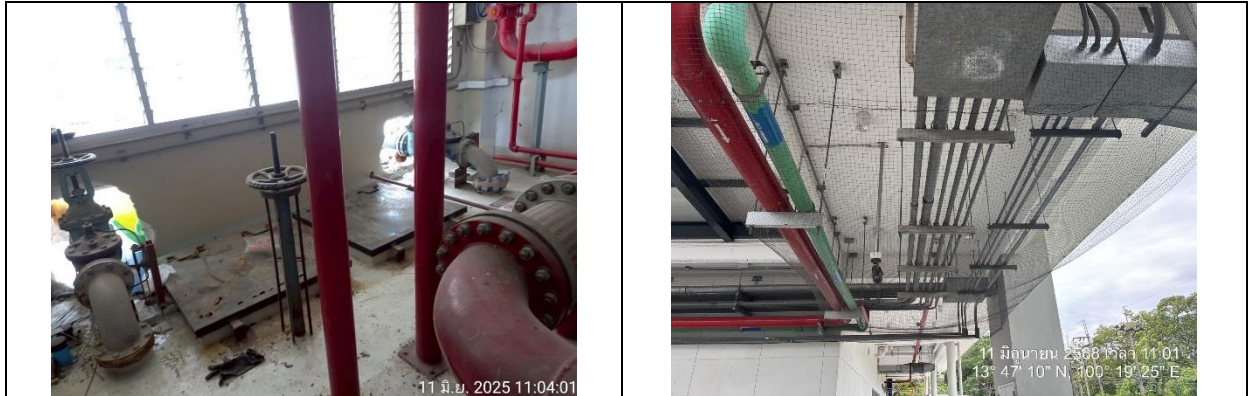
รูปที่ 2-25 ระบบป้องกันและระงับอัคคีภัยและจุดรวมพลของส่วนบริการทางการแพทย์

ระบบดับเพลิง (ต่อ)

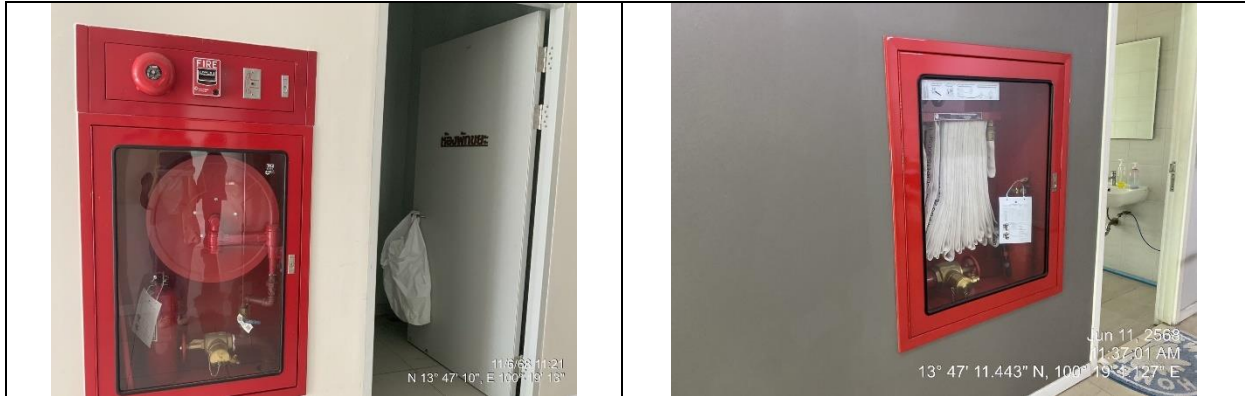
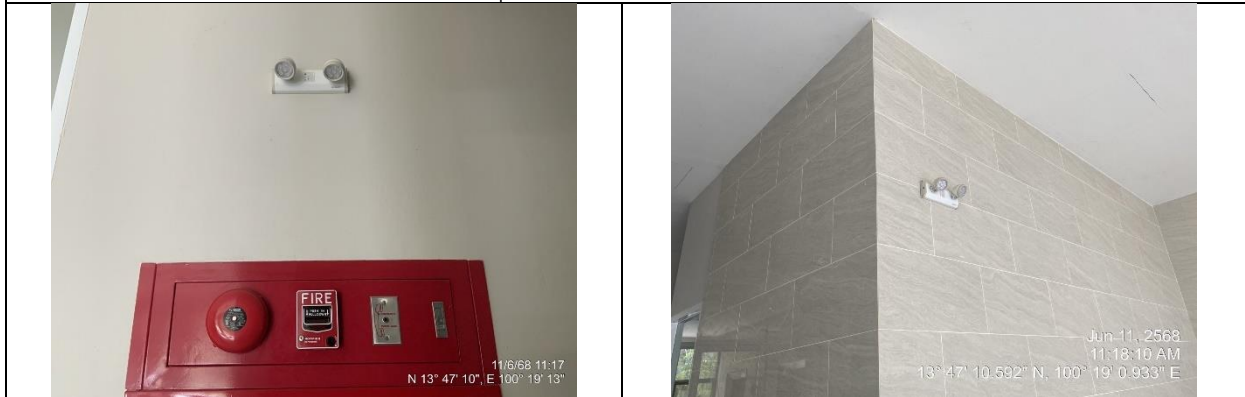
รูปที่ 2-26 ระบบป้องกันและระงับอัคคีภัยและจุดรวมพลของอาคารหอพักเจ้าหน้าที่

ตู้อุปกรณ์ดับเพลิง

อุปกรณ์แจ้งเตือนอัคคีภัย

ไฟส่องสว่างฉุกเฉิน

ตู้ควบคุมสัญญาณระบบแจ้งเหตุเพลิงไหม้
