บทที่ 3

ผลการปฏิบัติตามมาตรการติดตามตรวจสอบคุณภาพสิ่งแวดล้อม

สรุปผลการปฏิบัติตามมาตรการติดตามตรวจสอบผลกระทบสิ่งแวดล้อม (ระยะดำเนิน) โครงการ อพาร์ทเมนต์ ซอยสุขุมวิท 30 ของบริษัท ปิยะสมบัติแลนด์ จำกัด
ระหว่างเดือนมกราคม - มิถุนายน พ.ศ. 2568

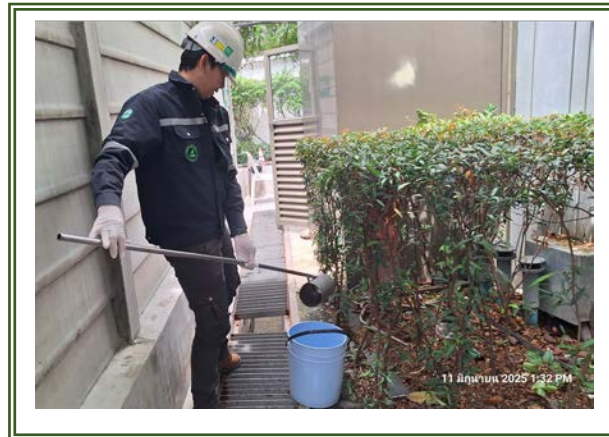
รูปที่ 3-2 การเก็บตัวอย่างคุณภาพน้ำทิ้ง
บริเวณน้ำทิ้งหลังผ่านระบบบำบัดน้ำเสีย
ในบ่อเก็บน้ำทิ้ง

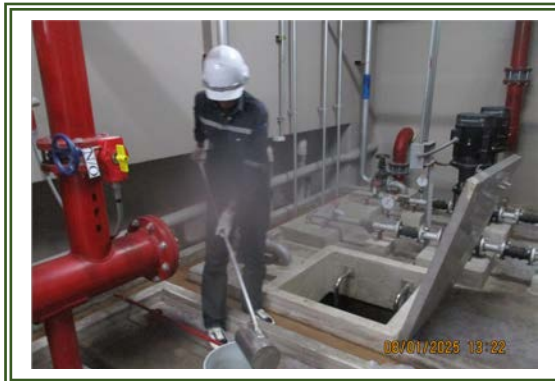
รูปที่ 3-12 การเก็บตัวอย่างคุณภาพน้ำ
บริเวณถังเก็บน้ำชั้นใต้ดิน

จากการเก็บตัวอย่างเพื่อตรวจวิเคราะห์คุณภาพน้ำใช้ บริเวณถังเก็บน้ำชั้นใต้ดิน และถังเก็บน้ำชั้นดาดฟ้า เดือน มกราคม พ.ศ. 2568 โดยมีดัชนีที่ทำการตรวจวิเคราะห์ ได้แก่ ปริมาณคลอรีนอิสระ (Free Chlorine) แสดงดังตารางที่ 3-4 และรูปที่ 3-12 ถึงรูปที่ 3-13 เมื่อเปรียบเทียบกับมาตรฐานน้ำประปาของการประปานครหลวง พ.ศ. 2565 พบว่า ปริมาณคลอรีนอิสระในถังเก็บน้ำชั้นใต้ดินและถังเก็บน้ำชั้นดาดฟ้ามีค่าต่ำกว่าช่วงที่เหมาะสมตามมาตรฐานกำหนด ทั้งนี้ทางโครงการได้มีการเติมคลอรีนเพิ่มเติมเรียบร้อยแล้วหลังจากทราบค่าปริมาณคลอรีนอิสระ เพื่อเพิ่มการฆ่าเชื้อโรคที่อาจปนเปื้อนในเส้นท่อประปา ก่อนถึงผู้พักอาศัย

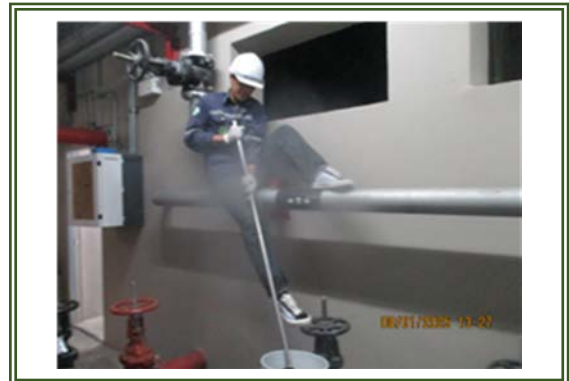
รูปที่ 3-13 การเก็บตัวอย่างคุณภาพน้ำ
บริเวณถังเก็บน้ำชั้นดาดฟ้า

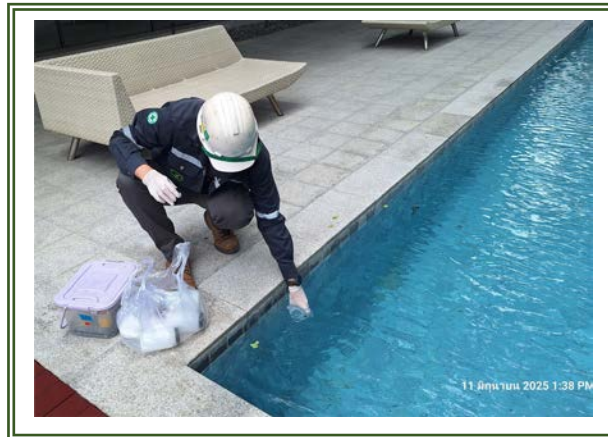
รูปที่ 3-14 การเก็บตัวอย่างคุณภาพน้ำสระว่ายน้ำ
บริเวณสระว่ายน้ำภายในโครงการ
