# รายงานผลการปฏิบัติตามมาตรการป้องกันและแก้ไขผลกระทบ สิ่งแวดล้อมและมาตรการติดตามตรวจสอบผลกระทบสิ่งแวดล้อม

ชื่อโครงการ : โครงการ บ้านปะการังสีส้ม

(เดือนมกราคม - มิถุนายน พ.ศ. 2568)

ผลการปฏิบัติตามมาตรการป้องกันและแก้ไขผลกระทบสิ่งแวดล้อม และมาตรการติดตามตรวจสอบผลกระทบสิ่งแวดล้อม  
โครงการ บ้านปะการังสีส้ม ของนิติบุคคลอาคารชุดบ้านปะการังสีส้ม  
ฉบับที่ 1/2568 เดือนมกราคม - มิถุนายน 2568 (ระยะดำเนินการ)

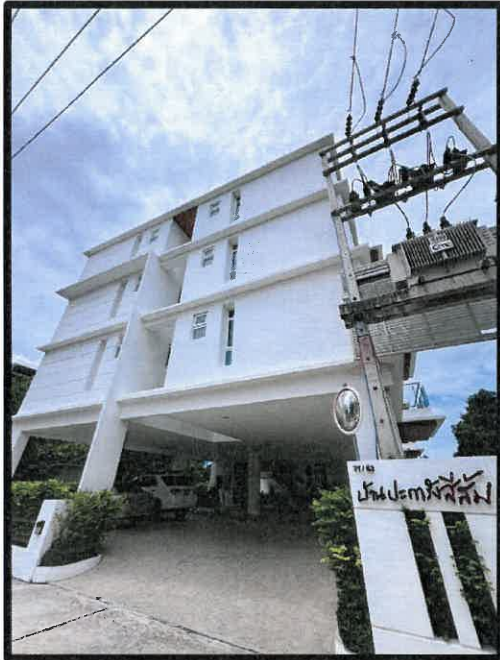
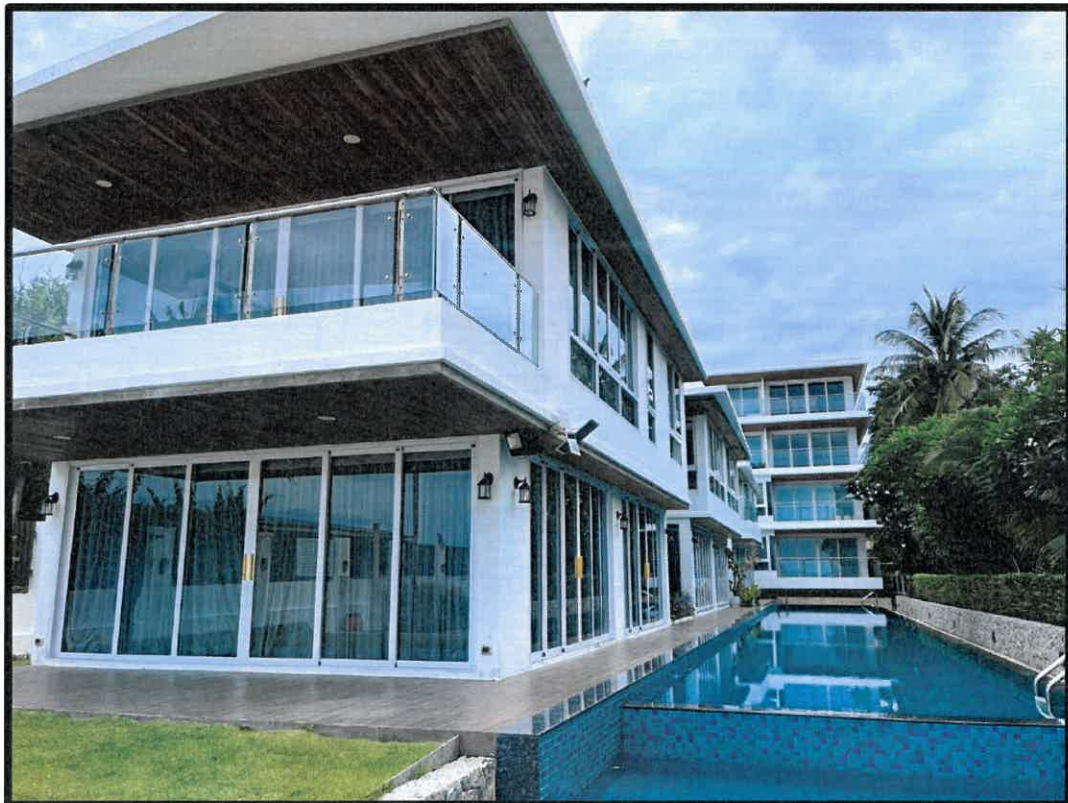
รูปที่ 1.7-1 สถานภาพปัจจุบันของโครงการ

สถานภาพของโครงการในเดือนมิถุนายน 2568 พบว่า โครงการได้เปิดดำเนินการเป็นโครงการประเภทอาคารอยู่อาศัยรวม (อาคารชุด) ประกอบด้วย อาคารชุดพักอาศัย ขนาดความสูง 4 ชั้น จำนวน 1 อาคาร มีห้องพักอาศัยจำนวน 22 ห้อง แสดงดังรูปที่ 1.7-1

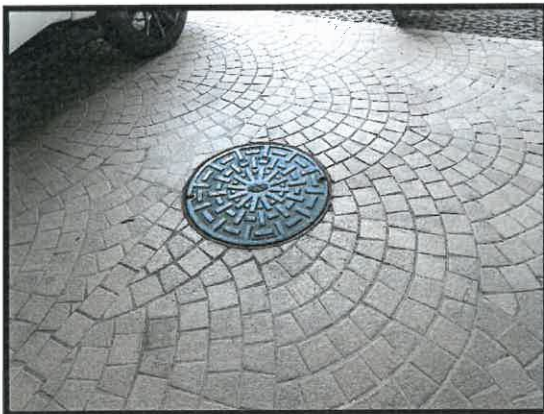
รูปที่ 3.8 ระบบบำบัดน้ำเสียของโครงการ

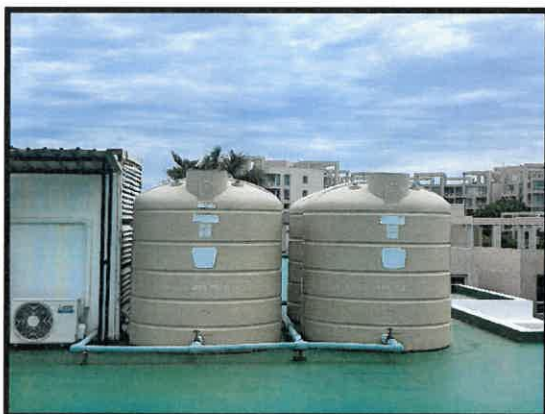
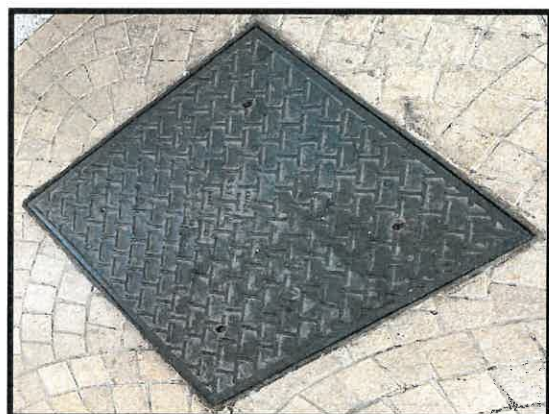
รูปที่ 3.13 ถังสำรองน้ำ และการล้างถังสำรองน้ำของโครงการ

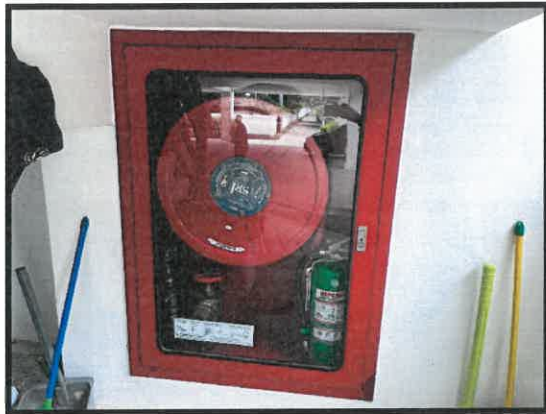
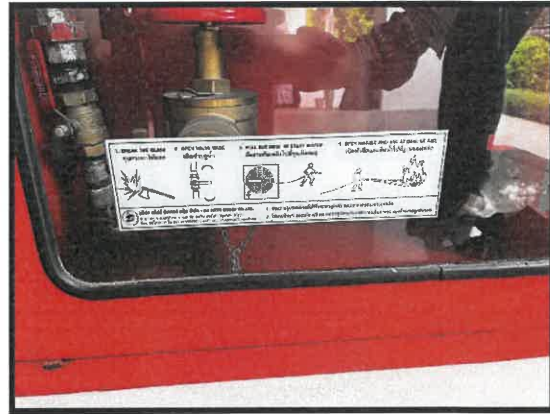
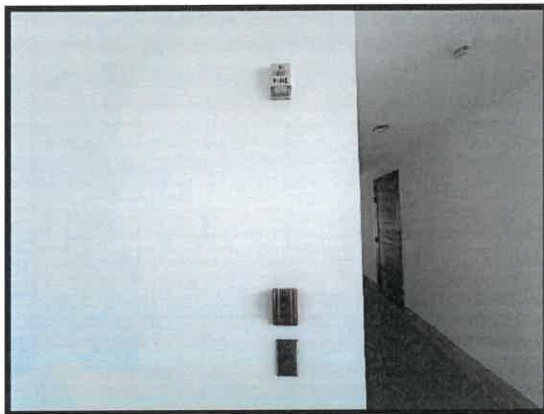
รูปที่ 3.29 อุปกรณ์ป้องกันอัคคีภัยในส่วนต่าง ๆ ของโครงการ

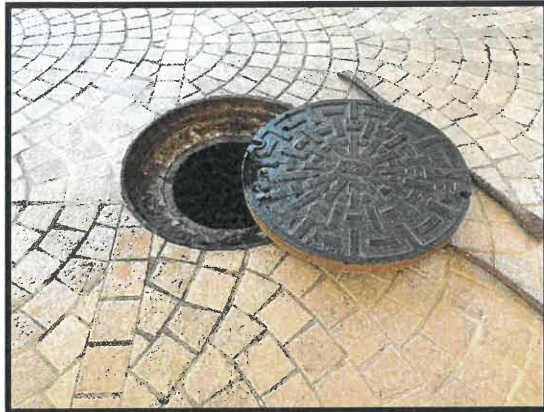
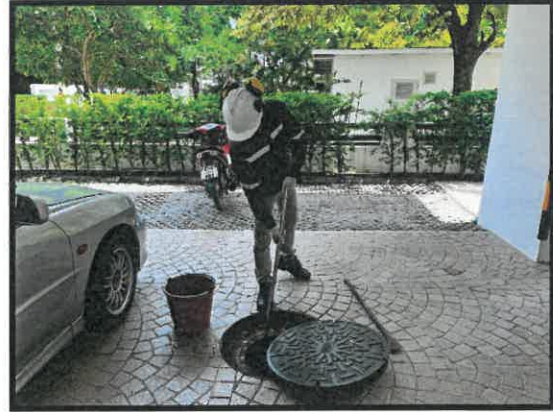
รูปที่ 3.34 ตรวจวัดคุณภาพน้ำทิ้ง

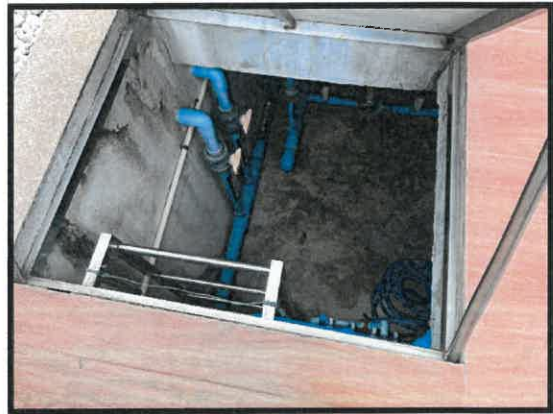
รูปที่ 3.36 บ่อหน่วงน้ำของโครงการ
