## บทที่ 2

### ผลการดำเนินการตามมาตรการป้องกันและแก้ไขผลกระทบสิ่งแวดล้อม

การดำเนินการตามมาตรการป้องกันและแก้ไขผลกระทบสิ่งแวดล้อม โครงการบ้านเอื้ออาทร จังหวัดชลบุรี (บ้านเชิด) (ระยะดำเนินการ) ประจำเดือนมกราคม - มิถุนายน 2568 มีรายละเอียดผลการปฏิบัติตามมาตรการที่กำหนด รายละเอียดแสดงดังต่อไปนี้

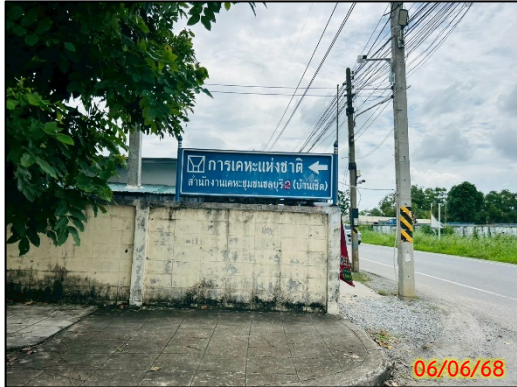
รูปที่ 2.2-1 ป้ายชื่อโครงการ

| องค์ประกอบทางสิ่งแวดล้อม<br>และคุณค่าต่างๆ | มาตรการป้องกันและแก้ไข<br>ผลกระทบสิ่งแวดล้อม | มาตรการติดตามตรวจสอบ<br>ผลกระทบสิ่งแวดล้อม | ปัญหา และ/หรือ<br>ข้อเสนอแนะ | เอกสารอ้างอิง |
|---|---|---|---|---|
| 3.5 การคมนาคมขนส่ง | 1. ติดตั้งป้ายชื่อโครงการและป้ายแสดงทางเข้า-ออกโครงการ พร้อมไฟส่องสว่างสามารถมองเห็นชัดเจนได้ในเวลากลางคืน | 1. มีการติดตั้งป้ายชื่อโครงการ และป้ายแสดงก่อนถึงทางเข้า-ออกโครงการ พร้อมไฟส่องสว่าง ซึ่งสามารถมองเห็นได้ชัดเจนในเวลากลางคืน | - | |

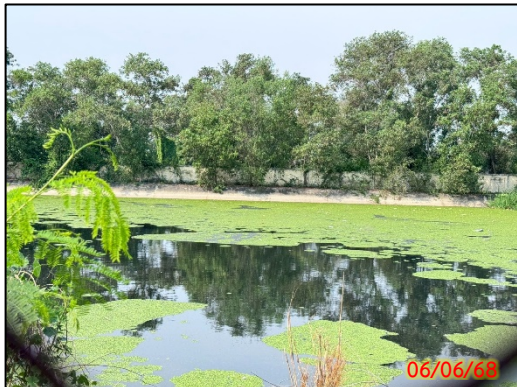
รูปที่ 2.2-3 บ่อหนองน้ำภายในโครงการ

| องค์ประกอบทางสิ่งแวดล้อม<br>และคุณค่าต่างๆ | มาตรการป้องกันและแก้ไข<br>ผลกระทบสิ่งแวดล้อม | มาตรการติดตามตรวจสอบ<br>ผลกระทบสิ่งแวดล้อม | ปัญหา และ/หรือ<br>ข้อเสนอแนะ | เอกสารอ้างอิง |
|---|---|---|---|---|
| 3.2 การระบายน้ำฝน | 1. จัดให้มีบ่อหนองน้ำฝนความจุ 16,069.0<br>ลูกบาศก์เมตร ก่อนระบายลงสู่ลำราง<br>สาธารณะประโยชน์ที่ไหลผ่านภายในพื้นที่<br>โครงการในอัตรา 1.075 ลูกบาศก์เมตร/วินาที<br>ไม่เกินอัตราการระบายน้ำเดิมของพื้นที่ก่อน<br>มีโครงการ (1.62 ลูกบาศก์เมตร/วินาที) | 1. โครงการมีบ่อหนองน้ำฝนความจุและ<br>มีการควบคุมอัตราการระบายน้ำออกจาก<br>โครงการก่อนระบายน้ำสาธารณะ<br>ตามที่มาตรการกำหนด | - | |

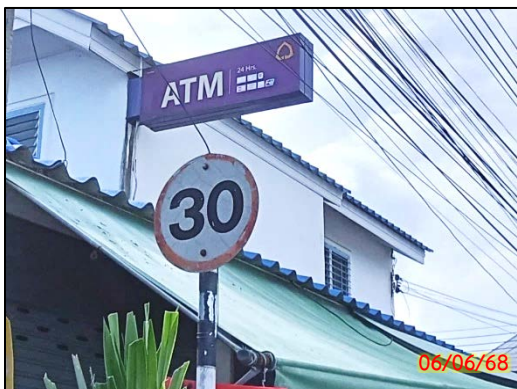
รูปที่ 2.2-5 ป้ายจำกัดความเร็ว

| องค์ประกอบทางสิ่งแวดล้อม<br>และคุณค่าต่างๆ | มาตรการป้องกันและแก้ไข<br>ผลกระทบสิ่งแวดล้อม | มาตรการติดตามตรวจสอบ<br>ผลกระทบสิ่งแวดล้อม | ปัญหา และ/หรือ<br>ข้อเสนอแนะ | เอกสารอ้างอิง |
|---|---|---|---|---|
| <b>1.1 คุณภาพอากาศ เสี่ยง<br/>และความสั่นสะเทือน</b> | 1. ติดตั้งป้ายจำกัดความเร็วของรถที่เข้า-ออก<br>ให้มีความเร็วไม่เกิน 30 กิโลเมตรต่อชั่วโมง<br>และติดตั้งป้ายหยุดรถบริเวณทางออก เพื่อให้<br>รถชะลอก่อนออกจากโครงการและป้องกัน<br>อุบัติเหตุ | 1. โครงการมีติดตั้งป้ายจำกัดความเร็วของ<br>รถที่เข้า-ออก ให้มีความเร็วไม่เกิน 30<br>กิโลเมตรต่อชั่วโมง แต่ยังไม่มีการติดตั้งป้าย<br>หยุดรถบริเวณทางออกของโครงการ | ควรติดตั้งป้ายหยุดรถ<br>บริเวณทางออกของ<br>โครงการ | |

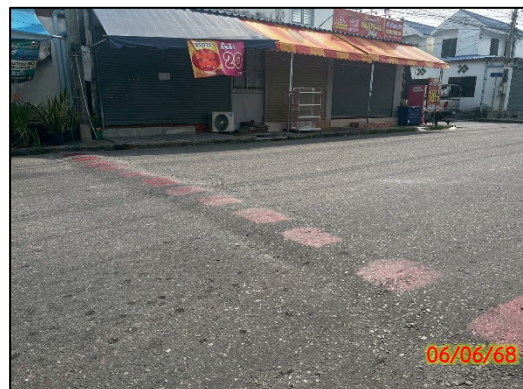
รูปที่ 2.2-6 สันชะลอความเร็ว

| องค์ประกอบทางสิ่งแวดล้อม<br>และคุณค่าต่างๆ | มาตรการป้องกันและแก้ไข<br>ผลกระทบสิ่งแวดล้อม | มาตรการติดตามตรวจสอบ<br>ผลกระทบสิ่งแวดล้อม | ปัญหา และ/หรือ<br>ข้อเสนอแนะ | เอกสารอ้างอิง |
|---|---|---|---|---|
| | 4. จัดให้มีสັນชะลอความเร็วของรถตลอดแนว<br>ถนนภายในโครงการ | 4. โครงการมีสັນชะลอความเร็วของรถ<br>ตลอดแนวถนนภายในโครงการ | - | |

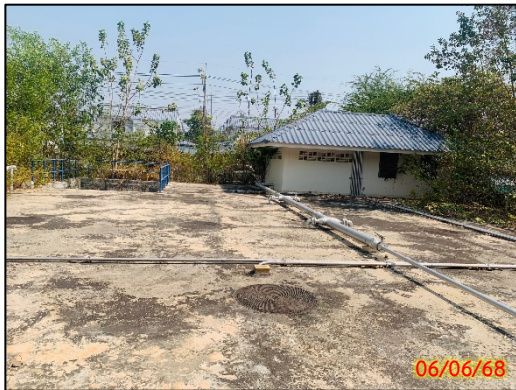
รูปที่ 2.2-7 ระบบบำบัดน้ำเสียของโครงการ

| องค์ประกอบทางสิ่งแวดล้อม<br>และคุณค่าต่างๆ | มาตรการป้องกันและแก้ไข<br>ผลกระทบสิ่งแวดล้อม | มาตรการติดตามตรวจสอบ<br>ผลกระทบสิ่งแวดล้อม | ปัญหา และ/หรือ<br>ข้อเสนอแนะ | เอกสารอ้างอิง |
|---|---|---|---|---|
| 3.3 การจัดการน้ำเสีย | 1. ติดตั้งระบบบำบัดน้ำเสียให้มีหน่วยบำบัด<br>ครบตามจำนวนและขนาดที่ออกแบบไว้ | 1. โครงการมีการติดตั้งระบบบำบัดน้ำเสีย<br>ให้มีหน่วยบำบัดครบตามจำนวนและขนาด<br>ที่ออกแบบไว้ | - | |
| | 4. ตรวจสอบและบำรุงรักษาระบบบำบัดน้ำเสีย<br>ให้มีประสิทธิภาพในการบำบัดน้ำเสียเป็น<br>ไปตามที่ออกแบบไว้อยู่เสมอ เพื่อมิให้<br>มีผลกระทบต่อคุณภาพน้ำในแหล่งรองรับน้ำทิ้ง<br>จากโครงการ | 4. โครงการมีการตรวจสอบและบำรุงรักษา<br>ระบบบำบัดน้ำเสียให้มีประสิทธิภาพ<br>ในการบำบัดน้ำเสียเป็นไปตามที่ออกแบบ<br>ไว้ | - | |

| องค์ประกอบทางสิ่งแวดล้อม<br>และคุณค่าต่างๆ | มาตรการป้องกันและแก้ไข<br>ผลกระทบสิ่งแวดล้อม | มาตรการติดตามตรวจสอบ<br>ผลกระทบสิ่งแวดล้อม | ปัญหา และ/หรือ<br>ข้อเสนอแนะ | เอกสารอ้างอิง |
|---|---|---|---|---|
| | 3. จัดให้มีเจ้าหน้าที่ที่มีความรู้เหมาะสมตาม<br>ข้อกำหนดของทางราชการทำหน้าที่ควบคุม<br>การเดินระบบบำบัดน้ำเสียของโครงการ | 3. โครงการไม่มีเจ้าหน้าที่ควบคุมการเดิน<br>ระบบบำบัดน้ำเสียของโครงการ | - จัดให้มีเจ้าหน้าที่เข้ามา<br>ควบคุมการเดินระบบ<br>บำบัดน้ำเสียของโครงการ | - |

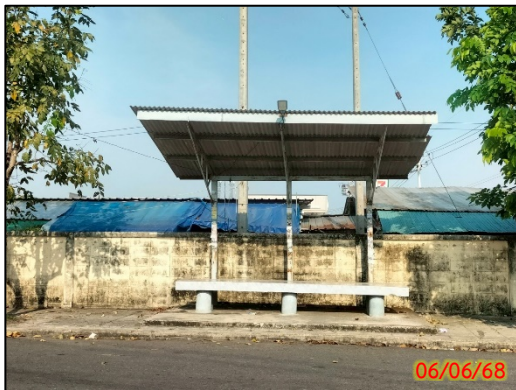
รูปที่ 2.2-9 ที่รอรถสาธารณะ

| องค์ประกอบทางสิ่งแวดล้อม<br>และคุณค่าต่างๆ | มาตรการป้องกันและแก้ไข<br>ผลกระทบสิ่งแวดล้อม | มาตรการติดตามตรวจสอบ<br>ผลกระทบสิ่งแวดล้อม | ปัญหา และ/หรือ<br>ข้อเสนอแนะ | เอกสารอ้างอิง |
|---|---|---|---|---|
| | 3. จัดสร้างที่พักผู้โดยสารไว้บริเวณด้านหน้าโครงการ เพื่อเป็นจุดจอดรถบริการสาธารณะ เช่น รถจักรยานยนต์รับจ้าง เป็นต้น | 3. โครงการมีที่พักผู้โดยสารไว้บริเวณด้านหน้าโครงการ แต่ไม่มีรถสาธารณะผ่านหน้าโครงการ | - | |

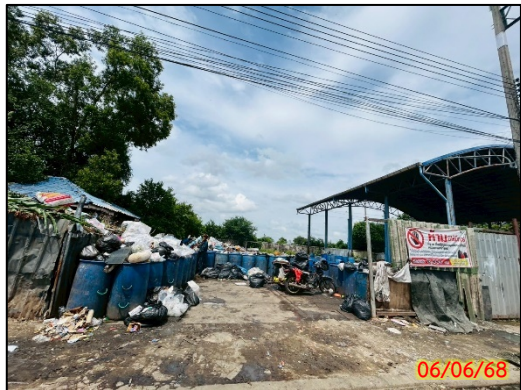
รูปที่ 2.2-10 จุดทิ้งขยะภายในโครงการ

| องค์ประกอบทาง<br>สิ่งแวดล้อมและคุณค่าต่างๆ | มาตรการป้องกันและแก้ไข<br>ผลกระทบสิ่งแวดล้อม | มาตรการติดตามตรวจสอบ<br>ผลกระทบสิ่งแวดล้อม | ปัญหา และ/หรือ<br>ข้อเสนอแนะ | เอกสารอ้างอิง |
|---|---|---|---|---|
| 3.4 การจัดการขยะ | 1. จัดให้มีที่คัดแยกขยะที่ถูกสุขลักษณะ ส่วนด้านบนเป็นช่องเปิดโล่ง ระบายอากาศ ประตูเลื่อนปิดเปิด มีหลังคาป้องกัน ขนาดที่สามารถรองรับขยะได้ไม่น้อยกว่า 3 วัน | 1. โครงการมีที่คัดแยกขยะรวมที่มี โครงสร้างตามมาตรการกำหนด ผู้พักอาศัย ได้รวบรวมขยะมาทิ้งไว้ด้านหน้าโรงพักขยะ และมีขยะตกค้างจำนวนมาก | - จัด หาดังขยะแยกประเภท พร้อมตั้งประชาสัมพันธ์ให้ทิ้งขยะในถังรองรับ และประสาน อบต.บ้านเชิด เพิ่มความถี่ในการนำขยะไปกำจัด | |

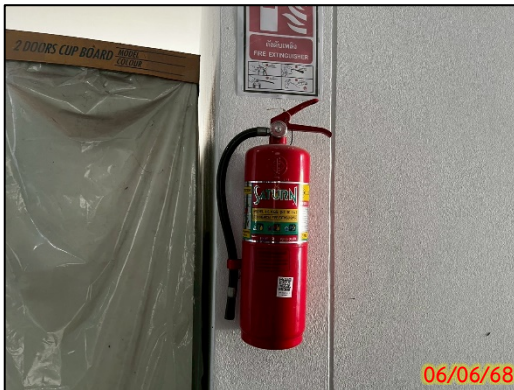
รูปที่ 2.2-11 ถังดับเพลิงของโครงการ

| องค์ประกอบทางสิ่งแวดล้อม<br>และคุณค่าต่างๆ | มาตรการป้องกันและแก้ไข<br>ผลกระทบสิ่งแวดล้อม | มาตรการติดตามตรวจสอบ<br>ผลกระทบสิ่งแวดล้อม | ปัญหา และ/หรือ<br>ข้อเสนอแนะ | เอกสารอ้างอิง |
|---|---|---|---|---|
| | 3. ติดตั้งถังดับเพลิงแบบมือถือประเภทเคมี<br>แห้ง (ABC) ไว้บริเวณสำนักงานโครงการ และ<br>อาคารศูนย์ชุมชนแห่งละ 2 ถัง รวมทั้ง<br>ตรวจสอบประสิทธิภาพของถังดับเพลิงตาม<br>คำแนะนำของผู้จำหน่าย | 3. โครงการมีการติดตั้งถังดับเพลิงแบบ<br>มือถือประเภทเคมีแห้ง (ABC) ไว้บริเวณ<br>สำนักงานโครงการ และอาคารศูนย์ชุมชน<br>แห่งละ 2 ถัง | ตรวจสอบประสิทธิภาพ<br>ของถังดับเพลิงตาม<br>คำแนะนำของผู้จำหน่าย | |
