## บทที่ 2

### ผลการดำเนินการตามมาตรการป้องกันและแก้ไขผลกระทบสิ่งแวดล้อม

การดำเนินการตามมาตรการป้องกันและแก้ไขผลกระทบสิ่งแวดล้อม โครงการเคหะชุมชนและบริการชุมชน จังหวัดชลบุรี (วัดรังสีสุทธาวาส) (ระยะดำเนินการ) ประจำเดือนมกราคม - มิถุนายน 2568 มีรายละเอียดผลการปฏิบัติตามมาตรการที่กำหนดรายละเอียดแสดงดังต่อไปนี้

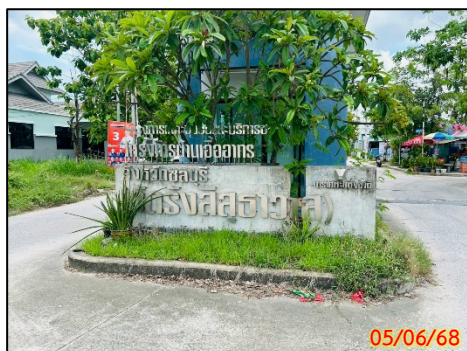
รูปที่ 2.2-1 ป้ายชื่อโครงการ

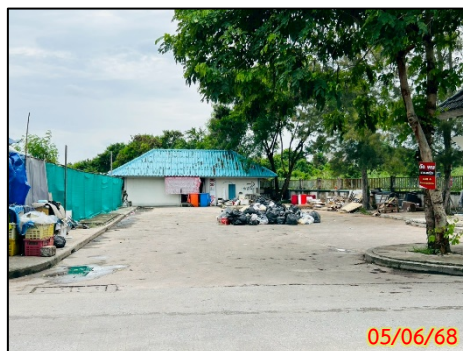
รูปที่ 2.2-2 โรงพักขยะภายในโครงการ

| องค์ประกอบทางสิ่งแวดล้อม<br>และคุณค่าต่างๆ | มาตรการป้องกันและแก้ไข<br>ผลกระทบสิ่งแวดล้อม | มาตรการติดตามตรวจสอบ<br>ผลกระทบสิ่งแวดล้อม | ปัญหา และ/หรือ<br>ข้อเสนอแนะ | เอกสารอ้างอิง |
|---|---|---|---|---|
| 3.4 การจัดการขยะมูลฝอย | 1. จัดให้มีโรงพักขยะมูลฝอยที่มีโครงสร้างเป็นไปตามการออกแบบห้องพักขยะมูลฝอยของกรมอนามัย โดยมีผนัง 4 ด้านมิดชิด มีหลังคาและมีประตูเปิด-ปิด เพื่อป้องกันกลิ่นแมลงรบกวน และปัญหาน้ำชะขยะ มีขนาดกว้าง 4.0 เมตร ยาว 10.0 เมตร ความสูงถึงระดับคานหลังคา 2.7 เมตร พื้นที่ 40.0 ตารางเมตร วางถังรองรับขยะขนาด 240 ลิตร ได้จำนวน 160 ถังปริมาตรรองรับขยะ 38.4 ลูกบาศก์เมตร | 1. โรงพักขยะมูลฝอยมีหลังคา ประตูเปิด-ปิดและมีผนังทั้ง 4 ด้าน ซึ่งมีรายละเอียดตามที่มาตรการกำหนด | - | |

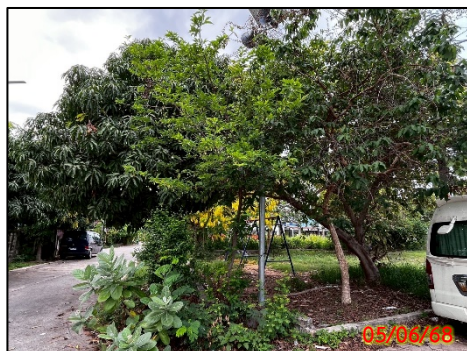
รูปที่ 2.2-3 พื้นที่สีเขียวภายในโครงการ

| องค์ประกอบทางสิ่งแวดล้อม<br>และคุณค่าต่างๆ | มาตรการป้องกันและแก้ไข<br>ผลกระทบสิ่งแวดล้อม | มาตรการติดตามตรวจสอบ<br>ผลกระทบสิ่งแวดล้อม | ปัญหา และ/หรือ<br>ข้อเสนอแนะ | เอกสารอ้างอิง |
|---|---|---|---|---|
| | 2. จัดให้มีเจ้าหน้าที่ดูแลรักษาต้นไม้และพื้นที่<br>สีเขียวภายในโครงการให้อยู่สภาพดีอยู่เสมอ<br>เนื่องจากต้นไม้สามารถลดมลพิษทางอากาศที่อาจ<br>เกิดขึ้นได้ | 2. โครงการมีเจ้าหน้าที่ดูแลรักษาต้นไม้และ<br>พื้นที่สีเขียวภายในโครงการ จากการ<br>ตรวจสอบพบว่าต้นไม้และพื้นที่สีเขียวอยู่ใน<br>สภาพดี | - | |

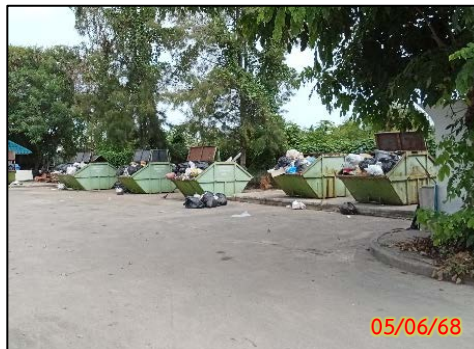
รูปที่ 2.2-4 ถังขยะภายในโครงการ

| องค์ประกอบทางสิ่งแวดล้อม<br>และคุณค่าต่างๆ | มาตรการป้องกันและแก้ไข<br>ผลกระทบสิ่งแวดล้อม | มาตรการติดตามตรวจสอบ<br>ผลกระทบสิ่งแวดล้อม | ปัญหา และ/หรือ<br>ข้อเสนอแนะ | เอกสารอ้างอิง |
|---|---|---|---|---|
| | 4. ถังรองรับขยะที่จัดเตรียมต้องมีปริมาตรรวม สามารถรองรับขยะมูลฝอยทั้งหมดไม่น้อยกว่า 3 วัน | 4. โครงการมีการวางถังรองรับขยะแบบ คอนเทนเนอร์ ขนาด 4 ลูกบาศก์เมตร บริเวณด้านหน้าโรงพักขยะเพียงจุดเดียว จำนวน 7 ถัง ซึ่งสามารถรองรับขยะได้ ประมาณ 2.7 วัน | - | |

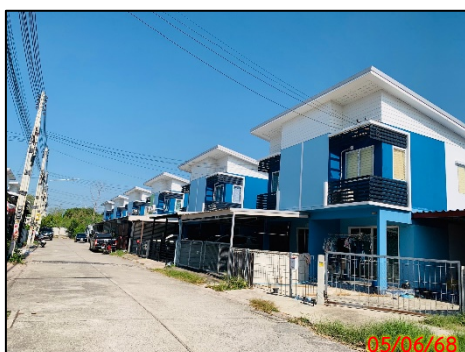
รูปที่ 2.2-5 ถนนภายในโครงการ

| องค์ประกอบทางสิ่งแวดล้อม<br>และคุณค่าต่างๆ | มาตรการป้องกันและแก้ไข<br>ผลกระทบสิ่งแวดล้อม | มาตรการติดตามตรวจสอบ<br>ผลกระทบสิ่งแวดล้อม | ปัญหา และ/หรือ<br>ข้อเสนอแนะ | เอกสารอ้างอิง |
|---|---|---|---|---|
| | 5. จัดทำเครื่องหมายจราจรบนพื้นถนน<br>แสดงทิศทางจราจรและเส้นแบ่งช่องจราจรที่<br>ชัดเจน รวมทั้งดูแลถนนภายในโครงการไม่ให้เกิด<br>ความชำรุดเสียหาย | 5. โครงการมีการจัดทำเครื่องหมายแสดง<br>ทิศทางจราจรบนพื้นถนนเส้นแบ่งจราจร<br>และมีเจ้าหน้าที่คอยดูแลสภาพถนน<br>จากการตรวจสอบพบว่า ถนนภายใน<br>โครงการรวมทั้งเครื่องหมายจราจรบนพื้น<br>ถนนอยู่ในสภาพดี | - | |

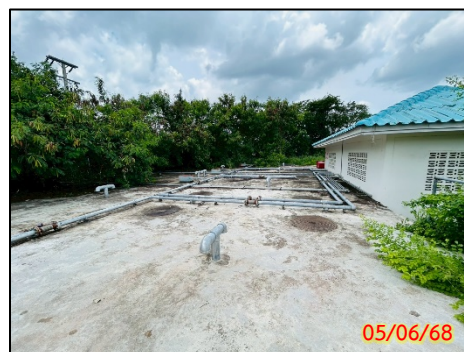
รูปที่ 2.2-6 ระบบบำบัดน้ำเสียภายในโครงการ

| องค์ประกอบทางสิ่งแวดล้อม<br>และคุณค่าต่างๆ | มาตรการป้องกันและแก้ไข<br>ผลกระทบสิ่งแวดล้อม | มาตรการติดตามตรวจสอบ<br>ผลกระทบสิ่งแวดล้อม | ปัญหา และ/หรือ<br>ข้อเสนอแนะ | เอกสารอ้างอิง |
|---|---|---|---|---|
| 3.3 การจัดการน้ำเสีย | <p>1. จัดให้มีระบบบำบัดน้ำเสีย ดังนี้</p> <p>1.1 บ้านพักทุกหลัง : ติดตั้งถังดักไขมันและระบบบำบัดน้ำเสียชนิดเกราะ กรองไร้อากาศ (Septic &amp; Anaerobic Filter Tank) ปริมาตรรองรับน้ำเสีย 0.8 ลูกบาศก์เมตร/วัน หน่วยละ 1 ชุดบำบัด</p> <p>1.2 อาคารศูนย์ชุมชน : ติดตั้งระบบบำบัดน้ำเสียชนิดเติมอากาศแบบมีตัวกลางยึดเกาะ (Fixed Film Aeration) ปริมาตรรองรับน้ำเสีย 6.0 ลูกบาศก์เมตร/วัน จำนวน 1 ชุดบำบัด</p> <p>1.3) ระบบบำบัดน้ำเสียส่วนกลางชนิดเติมอากาศแบบมีตัวกลางยึดเกาะ (Fixed Film Aeration) ปริมาตรรองรับน้ำเสีย 1,520 ลูกบาศก์เมตร/วัน</p> | <p>1. มีการติดตั้งระบบบำบัดน้ำเสีย ดังนี้</p> <p>1.1 บ้านพักทุกหลัง : ติดตั้งถังดักไขมันและระบบบำบัดน้ำเสียชนิดเกราะ-กรองไร้อากาศ (Septic &amp; Anaerobic Filter Tank) ปริมาตรรองรับน้ำเสีย 0.8 ลูกบาศก์เมตร/วัน หน่วยละ 1 ชุดบำบัด</p> <p>1.2 อาคารศูนย์ชุมชน : ติดตั้งระบบบำบัดน้ำเสียชนิดเติมอากาศแบบมีตัวกลางยึดเกาะ (Fixed Film Aeration) ปริมาตรรองรับน้ำเสีย 8.0 ลูกบาศก์เมตร/วัน จำนวน 1 ชุดบำบัด แต่ยังไม่มีการเปิดเดินระบบเนื่องจากอาคารศูนย์ชุมชนยังไม่มีเปิดใช้งาน</p> <p>1.3 ระบบบำบัดน้ำเสียส่วนกลางชนิดเติมอากาศแบบมีตัวกลางยึดเกาะ (Fixed Film Aeration) ปริมาตรรองรับน้ำเสีย 1,520 ลูกบาศก์เมตร/วัน</p> | - | |

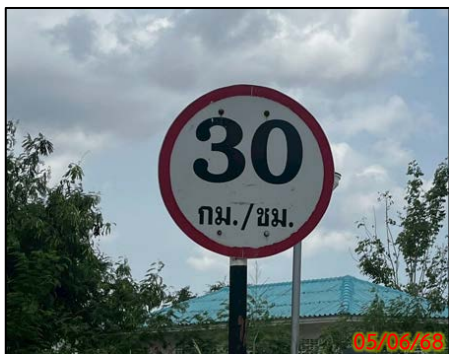
รูปที่ 2.2-7 ป้ายจำกัดความเร็วของรถ

| องค์ประกอบทางสิ่งแวดล้อม<br>และคุณค่าต่างๆ | มาตรการป้องกันและแก้ไข<br>ผลกระทบสิ่งแวดล้อม | มาตรการติดตามตรวจสอบ<br>ผลกระทบสิ่งแวดล้อม | ปัญหา และ/หรือ<br>ข้อเสนอแนะ | เอกสารอ้างอิง |
|---|---|---|---|---|
| <b>1.1 คุณภาพอากาศ เสียงและ<br/>ความสั่นสะเทือน</b> | 1. ติดตั้งป้ายจำกัดความเร็วของรถที่เข้า-ออก<br>โครงการให้มีความเร็วไม่เกิน 30 กิโลเมตรต่อ<br>ชั่วโมง กระจายตามแนวนอนภายในโครงการ | 1. โครงการมีการติดตั้งป้ายจำกัดความเร็ว<br>ของรถไม่เกิน 30 กิโลเมตร/ชั่วโมง กระจาย<br>ตามแนวนอนภายในโครงการ | - | |

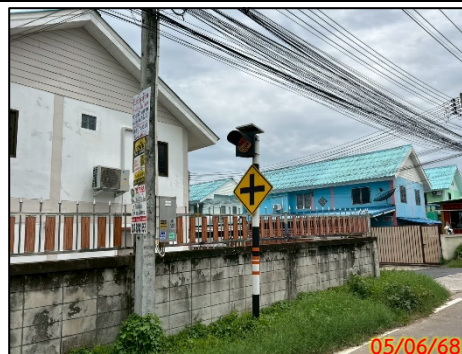
รูปที่ 2.2-8 ป้ายจราจรภายในโครงการ

| องค์ประกอบทางสิ่งแวดล้อม<br>และคุณค่าต่างๆ | มาตรการป้องกันและแก้ไข<br>ผลกระทบสิ่งแวดล้อม | มาตรการติดตามตรวจสอบ<br>ผลกระทบสิ่งแวดล้อม | ปัญหา และ/หรือ<br>ข้อเสนอแนะ | เอกสารอ้างอิง |
|---|---|---|---|---|
| | 14. ติดตั้งป้ายทางแยกอันตรายไว้บริเวณทางแยก<br>ภายในโครงการที่มีลักษณะเป็นมุมถนนตัดเป็น<br>มุมแหลม | 14. โครงการมีการติดตั้งป้ายแสดงทางแยก<br>ไว้บริเวณทางแยกต่างๆ ทุกแห่ง<br>ของโครงการ | - | |

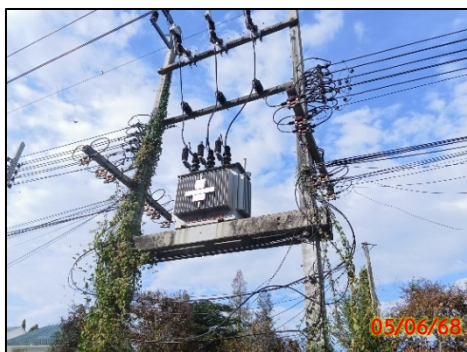
รูปที่ 2.2-9 หม้อแปลงภายในโครงการ

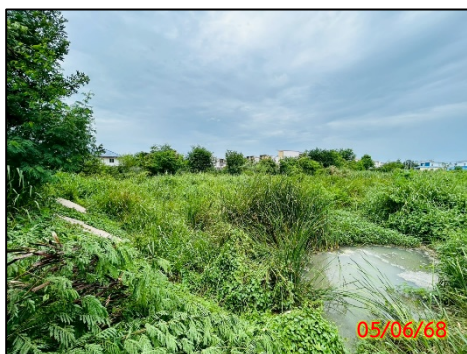
| องค์ประกอบทางสิ่งแวดล้อม<br>และคุณค่าต่างๆ | มาตรการป้องกันและแก้ไข<br>ผลกระทบสิ่งแวดล้อม | มาตรการติดตามตรวจสอบ<br>ผลกระทบสิ่งแวดล้อม | ปัญหา และ/หรือ<br>ข้อเสนอแนะ | เอกสารอ้างอิง |
|---|---|---|---|---|
| 3.2 การระบายน้ำฝน | 1. รวบรวมน้ำฝนเข้าสู่บ่อหน่วงน้ำ ขนาดความจุ 8,178.0 ลูกบาศก์เมตร เพื่อเก็บกักน้ำฝนก่อนระบายลงสู่ลำรางสาธารณะด้านทิศใต้ของโครงการ พร้อมทั้งควบคุมอัตราการระบายน้ำออกจากบ่อหน่วงน้ำ ในอัตรา 105.43 ลูกบาศก์เมตร / นาที ไม่เกินอัตราการระบายน้ำเดิมก่อนมีโครงการ (105.58 ลูกบาศก์เมตร) | 1. โครงการมีการรวบรวมน้ำฝนเข้าสู่บ่อหน่วงน้ำ ซึ่งมีขนาดความจุและมีการควบคุมอัตราการระบายน้ำตามที่มาตรการกำหนด | - ควรมีการกำจัดวัชพืชในบ่อหน่วงน้ำ | |

รูปที่ 2.2-11 บ่อหน่วงน้ำภายในโครงการ

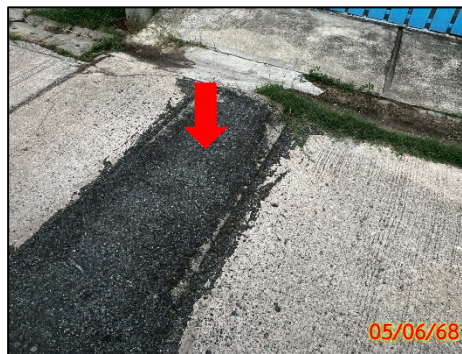
รูปที่ 2.2-12 สันนูนชะลอความเร็วรถ

| องค์ประกอบทางสิ่งแวดล้อม<br>และคุณค่าต่างๆ | มาตรการป้องกันและแก้ไข<br>ผลกระทบสิ่งแวดล้อม | มาตรการติดตามตรวจสอบ<br>ผลกระทบสิ่งแวดล้อม | ปัญหา และ/หรือ<br>ข้อเสนอแนะ | เอกสารอ้างอิง |
|---|---|---|---|---|
| 3.5 การคมนาคมขนส่ง (ต่อ) | 3. จัดให้มีสัญญาณชะลอความเร็วของรถภายใน<br>โครงการให้เป็นไปตามมาตรฐานความปลอดภัย<br>ด้านการจราจรในชุมชน | 3. โครงการมีสัญญาณชะลอความเร็วรถ<br>ภายในโครงการ ซึ่งเป็นไปตามมาตรฐาน<br>ความปลอดภัยด้านการจราจรในชุมชน | - | |

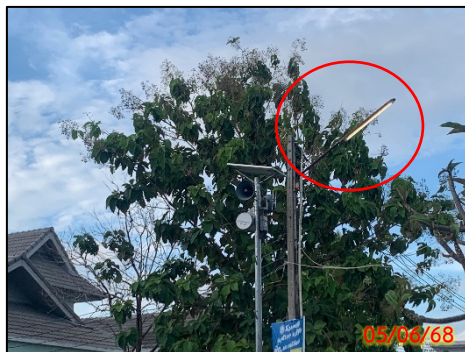
รูปที่ 2.2-17 ไฟส่องสว่างภายในโครงการ

| องค์ประกอบทางสิ่งแวดล้อม<br>และคุณค่าต่างๆ | มาตรการป้องกันและแก้ไข<br>ผลกระทบสิ่งแวดล้อม | มาตรการติดตามตรวจสอบ<br>ผลกระทบสิ่งแวดล้อม | ปัญหา และ/หรือ<br>ข้อเสนอแนะ | เอกสารอ้างอิง |
|---|---|---|---|---|
| 3.5 การคมนาคมขนส่ง (ต่อ) | 6. ติดตั้งไฟส่องสว่างภายในโครงการอย่างเพียงพอตามมาตรฐานของการไฟฟ้าส่วนภูมิภาค ตลอดแนวนนภายในโครงการ บริเวณทางเข้า-ออกโครงการ และริมถนนสาธารณะประโยชน์ที่เชื่อมกับทางเข้า-ออกโครงการ | 6. โครงการมีการติดตั้งไฟฟ้าส่องสว่างตามมาตรฐานของการไฟฟ้าส่วนภูมิภาค ตลอดแนวนนภายในโครงการบริเวณทางเข้า-ออกโครงการและริมถนนสาธารณะประโยชน์ที่เชื่อมกับทางเข้า-ออกโครงการ | - | |
