## บทที่ 2

### ผลการดำเนินการตามมาตรการป้องกันและแก้ไขผลกระทบสิ่งแวดล้อม

การดำเนินการตามมาตรการป้องกันและแก้ไขผลกระทบสิ่งแวดล้อม โครงการเคหะชุมชนและบริการชุมชน จังหวัดชลบุรี (บ่อวิน) ประจำเดือนมกราคม - มิถุนายน 2568 มีรายละเอียดผลการปฏิบัติตามมาตรการที่กำหนด รายละเอียดแสดงดังต่อไปนี้

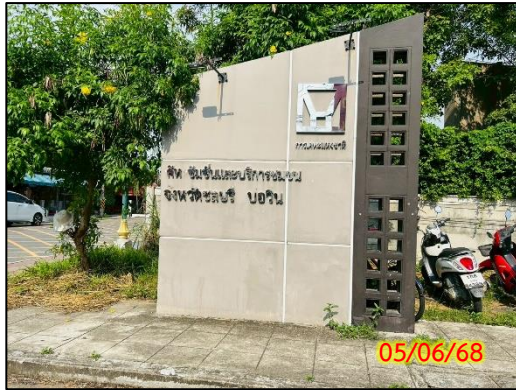
รูปที่ 2.2-1 ป้ายชื่อโครงการ

| องค์ประกอบทาง<br>สิ่งแวดล้อม<br>และคุณค่าต่างๆ | มาตรการป้องกันและแก้ไข<br>ผลกระทบสิ่งแวดล้อม | มาตรการติดตามตรวจสอบ<br>ผลกระทบสิ่งแวดล้อม | ปัญหา และ/หรือ<br>ข้อเสนอแนะ | เอกสารอ้างอิง |
|---|---|---|---|---|
| 3.5 การคมนาคมขนส่ง | 1. จัดให้มีป้ายชื่อโครงการ พร้อมไฟส่องสว่างไว้บริเวณทางเข้า-ออกโครงการ ให้สามารถมองเห็นได้ชัดเจน | 1. มีป้ายชื่อโครงการ พร้อมไฟส่องสว่างไว้บริเวณทางเข้า-ออกโครงการที่สามารถมองเห็นได้ชัดเจนในเวลากลางคืน | - | |

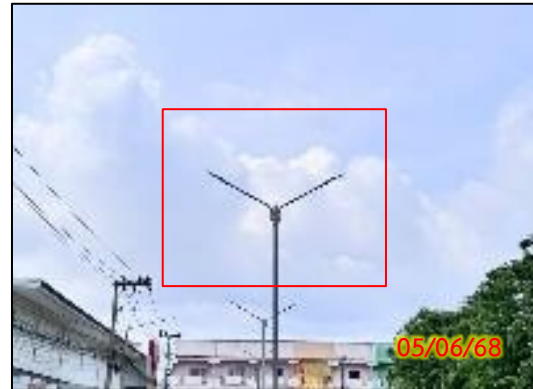
รูปที่ 2.2-2 ไฟส่องสว่างภายในโครงการ

| องค์ประกอบทาง<br>สิ่งแวดล้อม<br>และคุณค่าต่างๆ | มาตรการป้องกันและแก้ไข<br>ผลกระทบสิ่งแวดล้อม | มาตรการติดตามตรวจสอบ<br>ผลกระทบสิ่งแวดล้อม | ปัญหา และ/หรือ<br>ข้อเสนอแนะ | เอกสารอ้างอิง |
|---|---|---|---|---|
| 3.5 การคมนาคมขนส่ง<br>(ต่อ) | 7. ติดตั้งไฟส่องสว่างภายในโครงการอย่างเพียงพอตามมาตรฐานของการไฟฟ้าส่วนภูมิภาคตลอดแนวนภายในโครงการ บริเวณทางเข้า-ออกโครงการและริมถนนสาธารณะประโยชน์ที่เชื่อมกับทางเข้า-ออกโครงการ | 7. มีการติดตั้งไฟส่องสว่างตลอดแนวนภายในโครงการและบริเวณทางเข้า-ออกโครงการรวมทั้งริมถนนสาธารณะประโยชน์ที่เชื่อมกับทางเข้า-ออกโครงการ | - | |

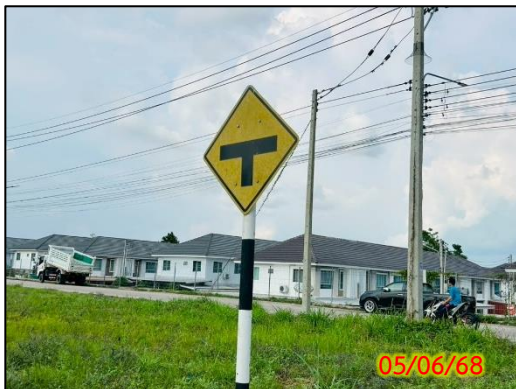
รูปที่ 2.2-3 ป้ายจราจร

| องค์ประกอบทาง<br>สิ่งแวดล้อม<br>และคุณค่าต่างๆ | มาตรการป้องกันและแก้ไข<br>ผลกระทบสิ่งแวดล้อม | มาตรการติดตามตรวจสอบ<br>ผลกระทบสิ่งแวดล้อม | ปัญหา และ/หรือ<br>ข้อเสนอแนะ | เอกสารอ้างอิง |
|---|---|---|---|---|
| | 5. ติดตั้งป้ายจำกัดความเร็ว 30 กม./ชม.<br>และป้ายแสดงทางแยกภายในโครงการ | 5. มีการติดตั้งป้ายจำกัดความเร็ว 30<br>กม./ชม. และป้ายแสดงทางแยกภายใน<br>โครงการ | - | |

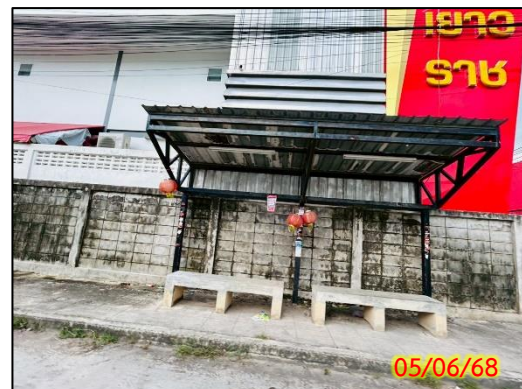
รูปที่ 2.2-4 ที่จอดรถสาธารณะ

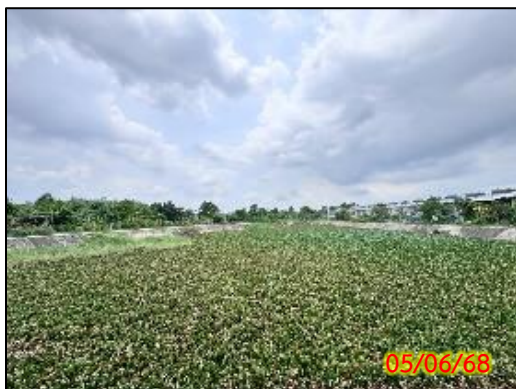
รูปที่ 2.2-5 บ่อหนองน้ำฝน

| องค์ประกอบทาง<br>สิ่งแวดล้อม<br>และคุณค่าต่างๆ | มาตรการป้องกันและแก้ไข<br>ผลกระทบสิ่งแวดล้อม | มาตรการติดตามตรวจสอบ<br>ผลกระทบสิ่งแวดล้อม | ปัญหา และ/หรือ<br>ข้อเสนอแนะ | เอกสารอ้างอิง |
|---|---|---|---|---|
| | 2. เมื่อฝนหยุดตกต้องระบายน้ำฝนออกจาก<br>บ่อหน่วงน้ำจนถึงระดับต่ำสุดตามที่ได้ออกแบบ<br>ไว้ เพื่อให้บ่อหน่วงน้ำอยู่ในสภาพพร้อมใช้งานใน<br>ครั้งต่อไป | 2. มีเจ้าหน้าที่ดูแล ตรวจสอบและระบาย<br>น้ำออกจากบ่อหน่วงน้ำ เพื่อให้บ่อหน่วงน้ำ<br>อยู่ในสภาพพร้อมใช้งาน | - ควรมีการกำจัดวัชพืช<br>และการขุดลอกตะกอนใน<br>บ่อหน่วงน้ำ | |

| องค์ประกอบทาง<br>สิ่งแวดล้อม<br>และคุณค่าต่างๆ | มาตรการป้องกันและแก้ไข<br>ผลกระทบสิ่งแวดล้อม | มาตรการติดตามตรวจสอบ<br>ผลกระทบสิ่งแวดล้อม | ปัญหา และ/หรือ<br>ข้อเสนอแนะ | เอกสารอ้างอิง |
|---|---|---|---|---|
| 3.2 การระบายน้ำฝน (ต่อ) | 5. ดูแลภูมิทัศน์บริเวณบ่อหน่วงน้ำและพื้นที่โดยรอบไม่ให้มีหญ้ารก รวมทั้งขุดลอกตะกอนและกำจัดวัชพืชในบ่อหน่วงน้ำออกเป็นประจำทุก 6 เดือน ตลอดระยะดำเนินโครงการ | 5. มีเจ้าหน้าที่ดูแลรักษาพื้นที่สีเขียวโดยรอบบ่อหน่วงน้ำซึ่งจากการตรวจสอบพบว่า ต้นไม้และพื้นที่สีเขียวอยู่ในสภาพดี แต่ยังไม่มีการขุดลอกตะกอนและกำจัดวัชพืชในบ่อหน่วงน้ำ | - ควรมีการกำจัดวัชพืชและการขุดลอกตะกอนในบ่อหน่วงน้ำ | |

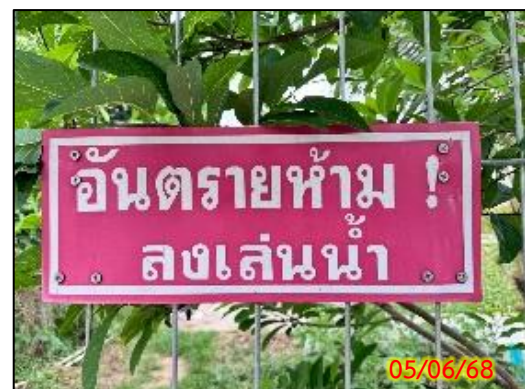
รูปที่ 2.2-6 ป้ายเตือนอันตรายห้ามลงเล่นน้ำ

| องค์ประกอบทางสิ่งแวดล้อมและคุณค่าต่างๆ | มาตรการป้องกันและแก้ไขผลกระทบสิ่งแวดล้อม | มาตรการติดตามตรวจสอบผลกระทบสิ่งแวดล้อม | ปัญหา และ/หรือ ข้อเสนอแนะ | เอกสารอ้างอิง |
|---|---|---|---|---|
| | 4. จัดให้มีรั้วโปร่งขนาดความสูง 1.20 เมตร รอบบ่อหน่วงน้ำและมีกุญแจล็อกป้องกันไม่ให้ผู้ไม่มีส่วนเกี่ยวข้องเข้าไปในบริเวณบ่อหน่วงน้ำ พร้อมทั้งติดป้ายเตือน "อันตรายห้ามเข้า" และป้ายเตือนอันตรายที่แสดงภาพให้ผู้ อ่านหนังสือ ไม่ออกสามารถเข้าใจได้ง่าย เพื่อเตือนผู้อาศัยให้ระมัดระวังและเป็นการป้องกันอุบัติเหตุที่อาจเกิดขึ้น | 4. มีรั้วโปร่งขนาดความสูง 1.20 เมตร ล้อมรอบบริเวณบ่อหน่วงน้ำ พร้อมทั้งมีกุญแจล็อกและติดป้ายเตือน "อันตรายห้ามเข้า" และป้ายเตือนอันตรายที่แสดงภาพให้ผู้ อ่านหนังสือ ไม่ออกสามารถเข้าใจได้ง่าย | - | |

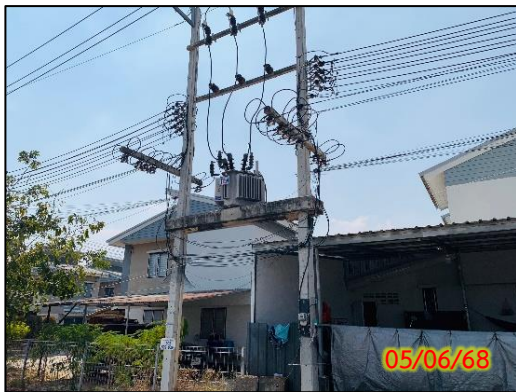
รูปที่ 2.2-7 หม้อแปลงภายในโครงการ

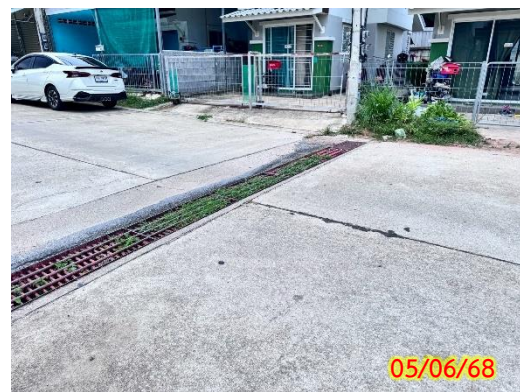
รูปที่ 2.2-8 รางระบายน้ำภายในโครงการ

| องค์ประกอบทางสิ่งแวดล้อมและคุณค่าต่างๆ | มาตรการป้องกันและแก้ไขผลกระทบสิ่งแวดล้อม | มาตรการติดตามตรวจสอบผลกระทบสิ่งแวดล้อม | ปัญหา และ/หรือ ข้อเสนอแนะ | เอกสารอ้างอิง |
|---|---|---|---|---|
| 3.2 การระบายน้ำฝน (ต่อ) | 3. จัดให้มีเจ้าหน้าที่ดูแลบำรุงรักษาระบบระบายน้ำตะแกรงดักขยะ ท่อระบายน้ำ บ่อหน่วงน้ำ รวมทั้งเครื่องสูบน้ำและอุปกรณ์ต่างๆ ให้อยู่ในสภาพใช้งานได้ดีตลอดระยะดำเนินโครงการ | 3. มีเจ้าหน้าที่ดูแลบำรุงรักษาระบบระบายน้ำ ท่อระบายน้ำ บ่อหน่วงน้ำ รวมทั้งเครื่องสูบน้ำและอุปกรณ์ต่างๆ ให้อยู่ในสภาพใช้งานได้ดีตลอดระยะดำเนินโครงการ | - | |

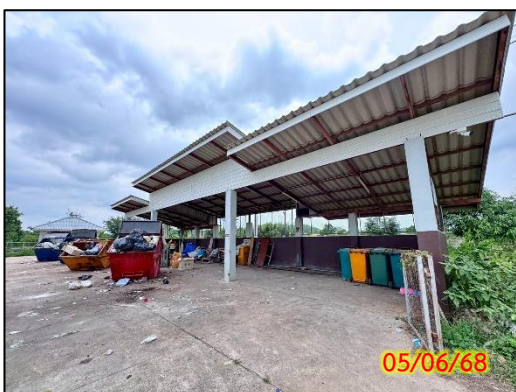
รูปที่ 2.2-9 โรงพักขยะ

| องค์ประกอบทาง<br>สิ่งแวดล้อม<br>และคุณค่าต่างๆ | มาตรการป้องกันและแก้ไข<br>ผลกระทบสิ่งแวดล้อม | มาตรการติดตามตรวจสอบ<br>ผลกระทบสิ่งแวดล้อม | ปัญหา และ/หรือ<br>ข้อเสนอแนะ | เอกสารอ้างอิง |
|---|---|---|---|---|
| 3.4 การจัดการขยะ<br>มูลฝอย | 1. จัดให้มีโรงพักขยะมูลฝอยที่มีโครงสร้างตาม<br>เกณฑ์การออกแบบห้องพักขยะมูลฝอยของกรม<br>อนามัย โดยมีผนัง 4 ด้านมิดชิด มีหลังคาและมีประตูเปิด-ปิด จำนวน 2 อาคาร แต่ละอาคาร<br>กว้าง 4.0 เมตร ยาว 4.0 เมตร ความสูงถึงระดับ<br>คานหลังคา 2.4 เมตร พื้นที่ 16 ตร.ม. ปริมาตร<br>รองรับขยะ 15.3 ลบ.ม. ต่ออาคาร | 1. โครงการได้ลดขนาดพื้นที่โครงการเหลือ<br>78.96 ไร่ มีหน่วยพักอาศัยทั้งหมด 739 หน่วย<br>มีจำนวนผู้พักอาศัย 3,695 คนและได้<br>ออกแบบโรงพักขยะมูลฝอย 1 อาคารขนาด<br>พื้นที่ 187.45 ตร.ม. ตั้งอยู่ด้านทิศใต้ของ<br>โครงการจากการตรวจสอบ พบว่า มีโรงพัก<br>ขยะมูลฝอย 1 แห่ง มีลักษณะเป็นอาคารมี<br>หลังคา ล้อมรอบด้วยรั้วโปร่ง 4 ด้านและมี<br>ประตูเปิด - ปิด ซึ่งไม่เป็นไปตามเกณฑ์การ<br>ออกแบบห้องพักขยะมูลฝอยของกรมอนามัย | - โครงการควรปรับปรุง<br>โรงพักขยะมูลฝอยให้มี<br>ผนัง 4 ด้านมิดชิด<br>มีหลังคาและมีประตูเปิด-<br>ปิด ทั้งนี้โครงการควร<br>พิจารณาถึงหลักเกณฑ์<br>แบบห้องพักขยะของกรม<br>อนามัย และป้องกันกลิ่น<br>รบกวน รวมถึงเรื่อง<br>ร้องเรียนที่อาจเกิดขึ้นได้ | <br><br> |

| องค์ประกอบทาง<br>สิ่งแวดล้อม<br>และคุณค่าต่างๆ | มาตรการป้องกันและแก้ไข<br>ผลกระทบสิ่งแวดล้อม | มาตรการติดตามตรวจสอบ<br>ผลกระทบสิ่งแวดล้อม | ปัญหา และ/หรือ<br>ข้อเสนอแนะ | เอกสารอ้างอิง |
|---|---|---|---|---|
| 3.4 การจัดการขยะ<br>มูลฝอย (ต่อ) | 2. จัดให้มีจุดวางถังรองรับขยะไว้บริเวณพื้นที่<br>ส่วนกลางจำนวน 15 จุด แต่ละจุดวางถังรองรับ<br>ขยะขนาด 240 ลิตรจำนวน 37 ถัง แบ่งเป็น<br>ถังรองรับขยะเปียก (สีเขียว) 15 ถัง ถังรองรับ<br>ขยะมูลฝอยแห้ง (สีเหลือง) 21 ถัง และถังรองรับ<br>ขยะมูลฝอยอันตราย (สีแดง) 1 ถัง พร้อม<br>ข้อความระบุประเภทของถังรองรับขยะติดไว้<br>ข้างถังอย่างชัดเจน | 2. โครงการได้ลดขนาดพื้นที่โครงการเหลือ<br>78.96 ไร่ มีหน่วยพักอาศัยทั้งหมด 739 หน่วย<br>มีจำนวนผู้พักอาศัย 3,695 คน จะมีปริมาณ<br>ขยะมูลฝอยจากกิจกรรมภายในบ้านพักอาศัย<br>31.0 ลบ.ม./วัน และพื้นที่จัดประโยชน์ใน<br>อนาคต 4.6 ลบ.ม./วัน รวมปริมาณขยะมูลฝอย<br>เกิดขึ้น 36.3 ลบ.ม./วัน แบ่งเป็นขยะมูลฝอย<br>เปียก 10.3 ลบ.ม./วัน ขยะมูลฝอยแห้ง 24.3<br>ลบ.ม./วัน และขยะมูลฝอยอันตราย 1.1 ลบ.ม./<br>วัน จากการตรวจสอบพบว่า มีการวางถัง<br>รองรับขยะบริเวณโรงพักขยะเพียงจุดเดียว<br>ประกอบด้วยถังคอนเทนเนอร์ ซึ่งไม่ตรงตามที่<br>มาตรการระบุ ทั้งนี้ผู้พักอาศัยได้รวบรวมขยะ<br>มาทิ้งไว้ด้านหน้าโรงพักขยะ และมีขยะตกค้าง<br>จำนวนมาก | - | <br> |

| องค์ประกอบทาง<br>สิ่งแวดล้อม<br>และคุณค่าต่างๆ | มาตรการป้องกันและแก้ไข<br>ผลกระทบสิ่งแวดล้อม | มาตรการติดตามตรวจสอบ<br>ผลกระทบสิ่งแวดล้อม | ปัญหา และ/หรือ<br>ข้อเสนอแนะ | เอกสารอ้างอิง |
|---|---|---|---|---|
| 3.4 การจัดการขยะ<br>มูลฝอย (ต่อ) | 3. ถังรองรับขยะที่จัดเตรียมต้องมีปริมาตรรวม<br>สามารถรองรับขยะมูลฝอยทั้งหมดได้นานไม่<br>น้อยกว่า 3 วัน | 3. จากการตรวจสอบพบว่า มีการวางถัง<br>รองรับขยะบริเวณโรงพักขยะเพียงจุดเดียว<br>ประกอบด้วยถังคอนเทนเนอร์ ซึ่งไม่ตรงตามที่<br>มาตรการระบุ ทั้งนี้ผู้พักอาศัยได้รวบรวมขยะ<br>มาทิ้งไว้ด้านหน้าโรงพักขยะ และมีขยะตกค้าง<br>จำนวนมาก | - | |

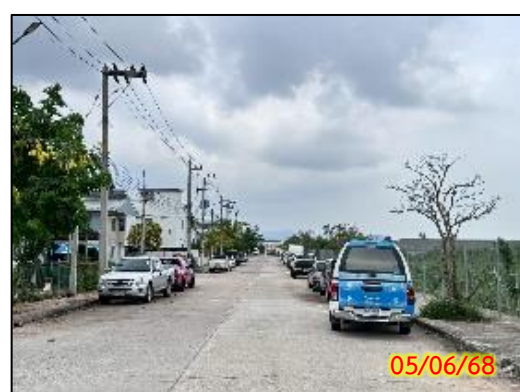
รูปที่ 2.2-10 ถนนภายในโครงการ

| องค์ประกอบทาง<br>สิ่งแวดล้อม<br>และคุณค่าต่างๆ | มาตรการป้องกันและแก้ไข<br>ผลกระทบสิ่งแวดล้อม | มาตรการติดตามตรวจสอบ<br>ผลกระทบสิ่งแวดล้อม | ปัญหา และ/หรือ<br>ข้อเสนอแนะ | เอกสารอ้างอิง |
|---|---|---|---|---|
| | 6. จัดทำเครื่องหมายจราจรบนพื้นถนน<br>แสดงทิศทางการจราจรและเส้นแบ่งช่องจราจร<br>ที่ชัดเจน รวมทั้งดูแลถนนภายในโครงการไม่ให้<br>เกิดความชำรุดเสียหาย | 6. มีการจัดทำเครื่องหมายจราจรบนพื้น<br>ถนนแสดงทิศทางการจราจรและเส้นแบ่งช่อง<br>การจราจรจากการตรวจสอบพบว่า<br>เครื่องหมายแสดงทิศทางการจราจรบนพื้นถนน<br>และเส้นแบ่งช่องจราจรอยู่ในสภาพดี | - | |

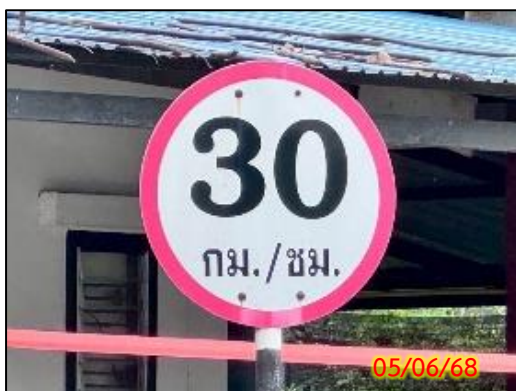
รูปที่ 2.2-11 ป้ายจำกัดความเร็วภายในโครงการ

| องค์ประกอบทางสิ่งแวดล้อมและคุณค่าต่างๆ | มาตรการป้องกันและแก้ไขผลกระทบสิ่งแวดล้อม | มาตรการติดตามตรวจสอบผลกระทบสิ่งแวดล้อม | ปัญหา และ/หรือ ข้อเสนอแนะ | เอกสารอ้างอิง |
|---|---|---|---|---|
| <b>1.1 คุณภาพอากาศ เสียง และความสั่นสะเทือน</b> | 1. ติดตั้งป้ายจำกัดความเร็วของรถที่เข้า-ออกโครงการให้มีความเร็วไม่เกิน 30 กิโลเมตรต่อชั่วโมง กระจายตามแนวถนนภายในโครงการ | 1. มีป้ายจำกัดความเร็วไม่เกิน 30 กม./ชม. กระจายตามแนวถนนภายในโครงการ | - | |

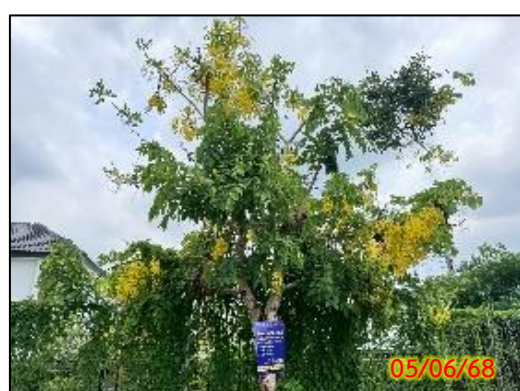
รูปที่ 2.2-12 พื้นที่สีเขียวภายในโครงการ

| องค์ประกอบทางสิ่งแวดล้อมและคุณค่าต่างๆ | มาตรการป้องกันและแก้ไขผลกระทบสิ่งแวดล้อม | มาตรการติดตามตรวจสอบผลกระทบสิ่งแวดล้อม | ปัญหา และ/หรือ ข้อเสนอแนะ | เอกสารอ้างอิง |
|---|---|---|---|---|
| | 2. จัดให้มีเจ้าหน้าที่ดูแลรักษาต้นไม้และพื้นที่สีเขียวภายในโครงการให้อยู่ในสภาพดีอยู่เสมอ เนื่องจากต้นไม้สามารถลดมลพิษทางอากาศที่อาจเกิดขึ้นได้ | 2. มีเจ้าหน้าที่ดูแลรักษาต้นไม้และพื้นที่สีเขียวภายในโครงการ จากการตรวจสอบพบว่า ต้นไม้และพื้นที่สีเขียวอยู่ในสภาพดี | - | |

| องค์ประกอบทางสิ่งแวดล้อมและคุณค่าต่างๆ | มาตรการป้องกันและแก้ไขผลกระทบสิ่งแวดล้อม | มาตรการติดตามตรวจสอบผลกระทบสิ่งแวดล้อม | ปัญหา และ/หรือข้อเสนอแนะ | เอกสารอ้างอิง |
|---|---|---|---|---|
| 1.2 การชะล้างพังทลายของดิน | 1. จัดให้มีเจ้าหน้าที่ดูแลรักษาต้นไม้และพื้นที่สีเขียวภายในโครงการให้มีสภาพดีอยู่เสมอ โดยเฉพาะบริเวณรอบบ่อน้ำซึ่งมีลักษณะเป็นบ่อเปิด | 1. มีเจ้าหน้าที่ดูแลรักษาต้นไม้และพื้นที่สีเขียว ซึ่งจากการตรวจสอบพบว่า ต้นไม้และพื้นที่สีเขียวภายในโครงการอยู่ในสภาพดี | - | |

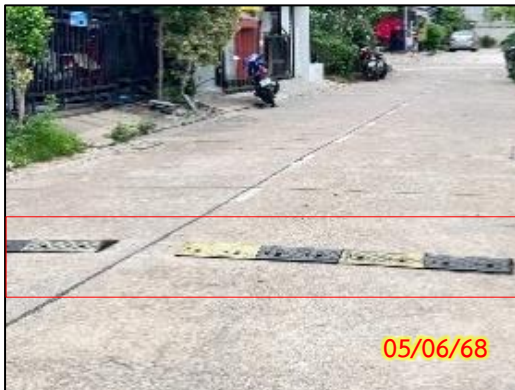
รูปที่ 2.2-13 สันนูนชะลอความเร็ว

| องค์ประกอบทาง<br>สิ่งแวดล้อม<br>และคุณค่าต่างๆ | มาตรการป้องกันและแก้ไข<br>ผลกระทบสิ่งแวดล้อม | มาตรการติดตามตรวจสอบ<br>ผลกระทบสิ่งแวดล้อม | ปัญหา และ/หรือ<br>ข้อเสนอแนะ | เอกสารอ้างอิง |
|---|---|---|---|---|
| 3.5 การคมนาคมขนส่ง<br>(ต่อ) | 4. จัดให้มีสัญญาณชะลอความเร็วของรถภายใน<br>โครงการให้เป็นไปตามมาตรฐานความปลอดภัย<br>ด้านการจราจรในชุมชน | 4. มีสัญญาณชะลอความเร็วของรถเป็นระยะๆ<br>ภายในโครงการ จากการตรวจสอบพบว่า<br>สัญญาณชะลอความเร็วอยู่ในสภาพดี | - | |

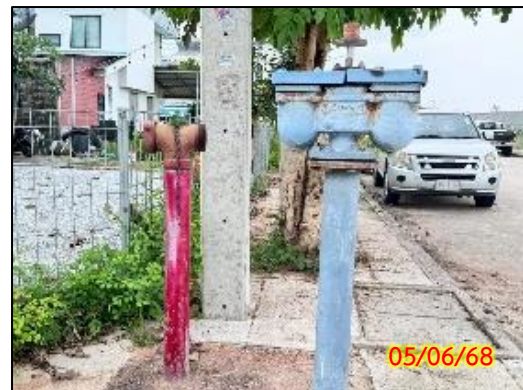
รูปที่ 2.2-14 หัวดับเพลิงภายในโครงการ

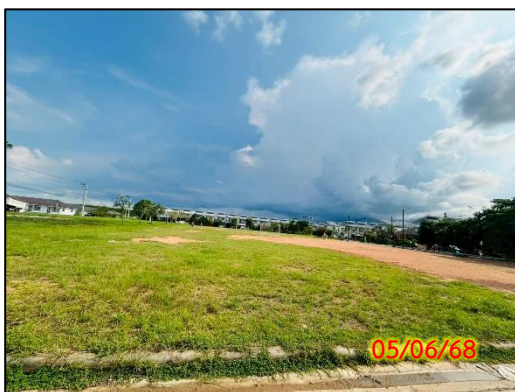
รูปที่ 2.2-15 สนามกีฬาภายในโครงการ

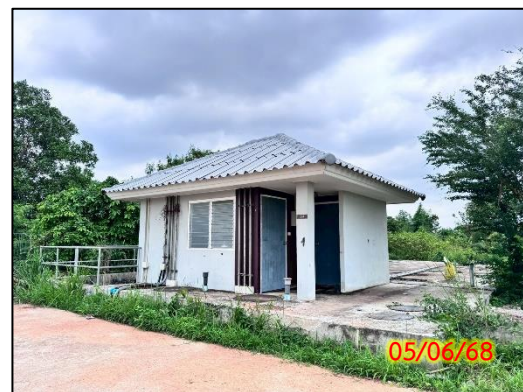
รูปที่ 2.2-16 ระบบบำบัดน้ำเสียภายในโครงการ

| องค์ประกอบทางสิ่งแวดล้อมและคุณค่าต่างๆ | มาตรการป้องกันและแก้ไขผลกระทบสิ่งแวดล้อม | มาตรการติดตามตรวจสอบผลกระทบสิ่งแวดล้อม | ปัญหา และ/หรือ ข้อเสนอแนะ | เอกสารอ้างอิง |
|---|---|---|---|---|
| 3.3 การจัดการน้ำเสีย (ต่อ) | 1.3) ระบบบำบัดน้ำเสียส่วนกลาง : เป็นชนิดเติมอากาศแบบมีตัวกลางยึดเกาะ (Fixed Film Aeration) ปริมาตร 850 ลบ.ม./วัน-ชุดบำบัดจำนวน 3 ชุดบำบัดปริมาตรรองรับน้ำเสียรวม 2,550 ลบ.ม./วัน | 1.3) ระบบบำบัดน้ำเสียส่วนกลางมีระบบบำบัดน้ำเสียชนิดเติมอากาศแบบมีตัวกลางยึดเกาะ (Fixed Film Aeration) ปริมาตร 850 ลบ.ม./วัน<br>จากการตรวจสอบพบว่า มีการติดตั้งระบบบำบัดน้ำเสียชนิดเกราะ-กรองไร้อากาศสำหรับบ้านพักทุกหลังหน่วยละ 1 ชุดบำบัดและมีระบบบำบัดน้ำเสียส่วนกลางชนิดเติมอากาศแบบมีตัวกลางยึดเกาะ แต่ยังไม่เปิดเดินระบบ เนื่องจากยังไม่มีเจ้าหน้าที่ ซึ่งมีความรู้เหมาะสมตามข้อกำหนดของทางราชการทำหน้าที่ควบคุมดูแลระบบบำบัดน้ำเสียให้มีประสิทธิภาพ | | |

| องค์ประกอบทาง<br>สิ่งแวดล้อม<br>และคุณค่าต่างๆ | มาตรการป้องกันและแก้ไข<br>ผลกระทบสิ่งแวดล้อม | มาตรการติดตามตรวจสอบ<br>ผลกระทบสิ่งแวดล้อม | ปัญหา และ/หรือ<br>ข้อเสนอแนะ | เอกสารอ้างอิง |
|---|---|---|---|---|
| 3.3 การจัดการน้ำเสีย<br>(ต่อ) | <p>7.3) ตรวจสอบติดตามผลการตรวจวิเคราะห์คุณภาพน้ำจากระบบบำบัดน้ำเสียส่วนกลางและบ่อตรวจคุณภาพน้ำเดือนละ 1 ครั้ง หลังจากเจ้าหน้าที่ดูแลระบบบำบัดได้ผลการตรวจวิเคราะห์คุณภาพน้ำแล้ว ต้องนำผลมาประเมินเพื่อหาแนวทางจัดการให้ระบบบำบัดน้ำเสียทำงานได้อย่างมีประสิทธิภาพและบำบัดน้ำเสียให้มีค่าเป็นไปตามเกณฑ์มาตรฐานก่อนระบายลงสู่ลำห้วยสาธารณะด้านทิศใต้ของโครงการ</p> <p>7.4) ตรวจสอบปริมาณตะกอนสะสมในระบบบำบัดน้ำเสียส่วนกลาง หากพบว่าปริมาณ 1 ใน 3 ของความสูงของส่วนเก็บตะกอนจะต้องพิจารณาสูบน้ำออกหรือน้อยน้อยต้องสูบน้ำออกเป็นประจำทุก 4 เดือน</p> | <p>7.3) มีการติดตามตรวจสอบคุณภาพน้ำทิ้งของโครงการเป็นประจำทุกเดือนจากการตรวจสอบคุณภาพน้ำทิ้งหลังผ่านการบำบัด มีค่าเป็นไปตามมาตรฐานควบคุมการระบายน้ำทิ้งจากที่ดินจัดสรรเกินกว่า 500 แพล่งขึ้นไปกำหนด</p> <p>7.4) มีการตรวจสอบปริมาณตะกอนสะสมในระบบบำบัดน้ำเสียส่วนกลาง แต่ยังไม่มีการสูบน้ำออก</p> | <p>- ควรมีการสูบน้ำออกของระบบบำบัดน้ำเสียส่วนกลางออก</p> | |
