**รายงานผลการปฏิบัติตามมาตรการป้องกัน
และแก้ไขผลกระทบสิ่งแวดล้อม
และมาตรการติดตามตรวจสอบคุณภาพสิ่งแวดล้อม**

โครงการ The Unite อ่อนนุช-พัฒนาการ
นิติบุคคลอาคารชุด ดี ยูไนท์ คอนโด อ่อนนุช-พัฒนาการ อาคาร เอ
ชอยอ่อนนุช 59 แยก 1 แขวงประเวศ เขตประเวศ กรุงเทพมหานคร

ฉบับประจำเดือนมกราคม ถึงเดือนมิถุนายน พ.ศ.2568
ระยะดำเนินการ

**รายงานผลการปฏิบัติตามมาตรการป้องกันและแก้ไขผลกระทบสิ่งแวดล้อม
และมาตรการติดตามตรวจสอบผลกระทบสิ่งแวดล้อม
โครงการอาคารชุดพักอาศัย The Unite อ่อนนุช-พัฒนาการ**

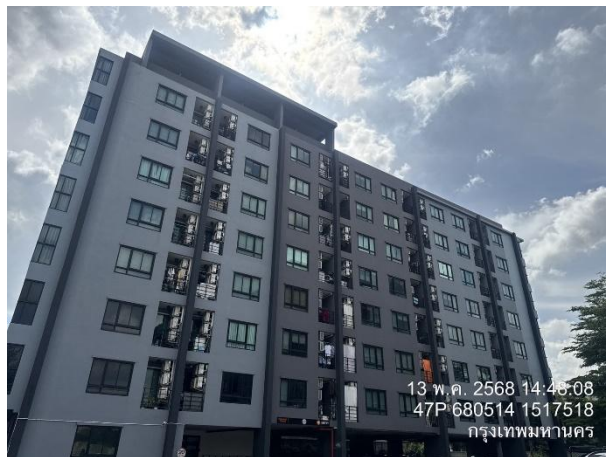
รูปที่ 2-2 รูปแบบของอาคาร

โครงการได้มีการยกเลิกอาคาร B รวมถึงระบบสาธารณูปโภคสำหรับอาคาร B ทำให้คงเหลือเพียงอาคาร A (รูปที่ 2.2 รูปแบบของอาคาร) พร้อมระบบสาธารณูปโภคและทรัพย์สินส่วนกลางของโครงการ ซึ่งอาคาร A มีขนาดสูง 8 ชั้น มีจำนวนห้องพัก 107 ห้อง ขนาดพื้นที่ใช้สอยอาคารรวม 4,685.25 ตารางเมตร ทางเข้า-ออก กว้าง 6 เมตร อาคาร A จัดให้มีระบบสาธารณูปโภคอื่นๆ ได้แก่ ระบบประปา ระบบไฟฟ้า ระบบบำบัดน้ำเสีย ระบบป้องกันอัคคีภัย ห้องพัสดุฝอย บ่อหน่วงน้ำ และมีการปรับขนาดและรูปของที่ดินเพื่อให้สอดคล้องกับรูปแบบของอาคาร ซึ่งพื้นที่สีเขียวเพื่อการพักผ่อน จัดให้มีรวม 408.35 ตารางเมตร คิดเป็นสัดส่วน 1.07 ตารางเมตร/คน จัดเป็นพื้นที่สีเขียวชั้นล่างทั้งหมด (ต้องการไม่น้อยกว่า 382 ตารางเมตร) และไม่น้อยกว่า 173.45 ตารางเมตร ตามเกณฑ์พื้นที่ที่ขีมน้ำของผังเมืองรวมกรุงเทพมหานคร พ.ศ.2556 เป็นพื้นที่สีเขียวยั่งยืน 303.13 ตารางเมตร (ต้องการไม่น้อยกว่า 2886 ตารางเมตร ตามเกณฑ์ของการจัดพื้นที่สีเขียวชุมชนเมืองอย่างยั่งยืน) ระบบจราจร ได้มีการปรับให้สอดคล้องกับขนาดและรูปของที่ดิน โดยจัดให้มีที่จอดรถยนต์ 39 คัน (ต้องการไม่น้อยกว่า 38 คัน) ที่จอดรถจักรยานยนต์ 8 คัน จัดให้มีพื้นที่สำหรับวางเศษใบไม้ กิ่งไม้แห้ง และบ่อดินบำบัดมีเทนจากระบบบำบัดน้ำเสีย และห้องพัสดุฝอยย่อยสลายได้ (ตำแหน่งเดียวกัน) ขนาด 9 ตารางเมตร ไว้บริเวณใกล้ห้องพักพัสดุฝอยรวม และผังระบบระบายน้ำและป้องกันน้ำท่วม จัดแนวเดินที่ระบายน้ำบางส่วนใหม่ตามรูปที่ดินไปยังบ่อหน่วงน้ำที่ได้ก่อสร้างไว้แล้ว

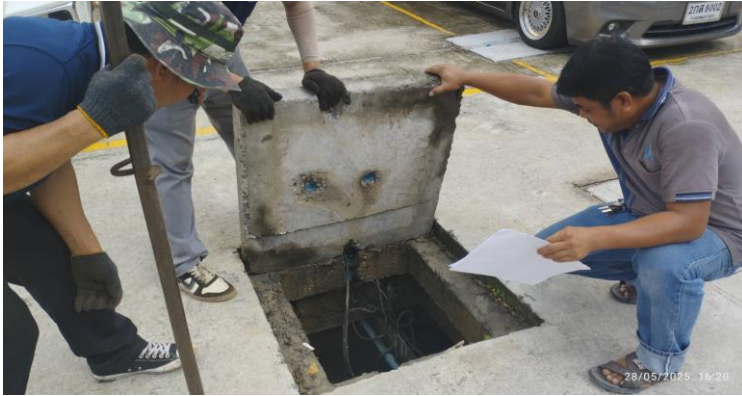
ปัญหา

1. ปั่นเติมอากาศชำรุด
2. ลูกกลอยบ่อสูบน้ำออกชำรุด

1. ซ่อมปั๊มเติมอากาศที่ชำรุด
2. การเปลี่ยนลูกกลอยบ่อสูบน้ำออกใหม่
3. ปิดไฟตู้ควบคุม
