บทที่ 2

การปฏิบัติตามมาตรการป้องกันและแก้ไขผลกระทบสิ่งแวดล้อม

จากการตรวจสอบผลการปฏิบัติตามมาตรการป้องกันและแก้ไขผลกระทบสิ่งแวดล้อมและมาตรการติดตามตรวจสอบผลกระทบสิ่งแวดล้อม (ระยะดำเนินการ) ประจำเดือนมกราคม - มิถุนายน พ.ศ. 2568 ของโครงการบ้านเอื้ออาทร ระยะที่ 3/1 จังหวัดบุรีรัมย์ ซึ่งโครงการตั้งอยู่ที่ ตำบลอิสาน อำเภอเมืองบุรีรัมย์ จังหวัดบุรีรัมย์ สามารถสรุปผลการปฏิบัติได้ดังนี้ (ดังรายละเอียดในตารางที่ 2-1 และตารางที่ 2-2)

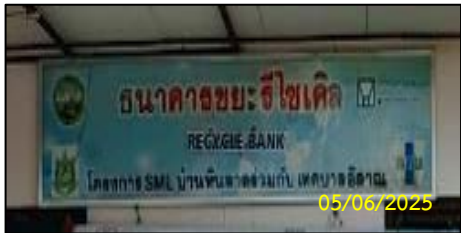
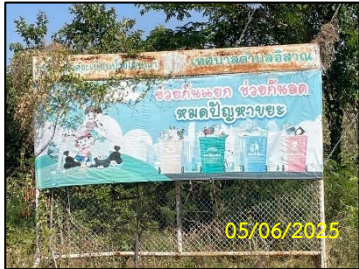
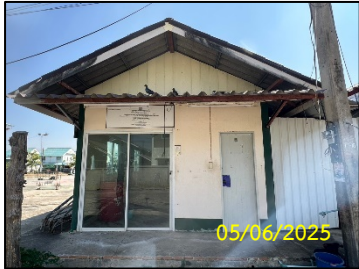
| องค์ประกอบทางสิ่งแวดล้อม และคุณค่าต่าง ๆ | มาตรการป้องกันและแก้ไขผลกระทบสิ่งแวดล้อม | รายละเอียดผลการปฏิบัติตามมาตรการ | ปัญหา อุปสรรค และ แนวทางแก้ไข | ภาพประกอบมาตรการ |
|---|--|--|---|---|
| 1.6 การจัดการมูลฝอย | 3) ให้มีมาตรการลดปริมาณขยะมูลฝอยภายใน โครงการ เช่น การอบรมหรือประชาสัมพันธ์ให้ โครงการมีการคัดแยกขยะมูลฝอย การจัดตั้ง ธนาคารขยะ เป็นต้น | - โครงการมีมาตรการลดปริมาณขยะมูลฝอย ภายในโครงการ โดยมีการจัดตั้งธนาคาร ขยะ | - ไม่มี | <p>ธนาคารขยะและการประชาสัมพันธ์ การคัดแยกขยะมูลฝอย</p> |
