บทที่ 3

ผลการปฏิบัติตามมาตรการ
ติดตามตรวจสอบผลกระทบ
สิ่งแวดล้อม

ตารางที่ 3 แบบรายงานผลการปฏิบัติตามมาตรการติดตามตรวจสอบผลกระทบสิ่งแวดล้อมของโครงการนิช โมโน พระราม 9 เฟส 1

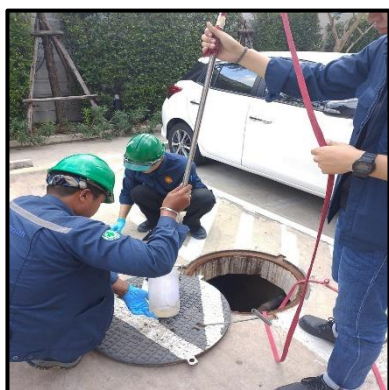
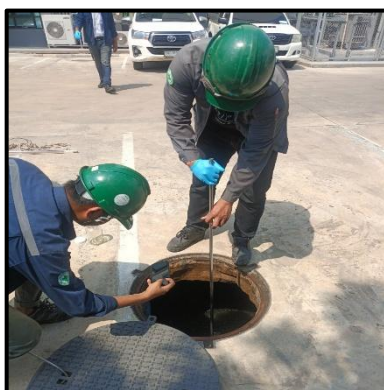
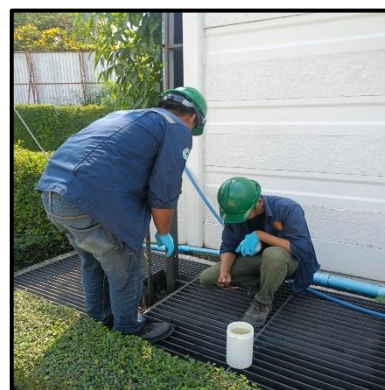
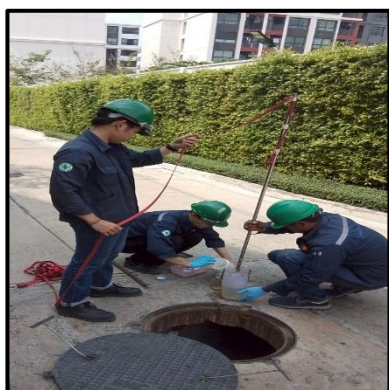
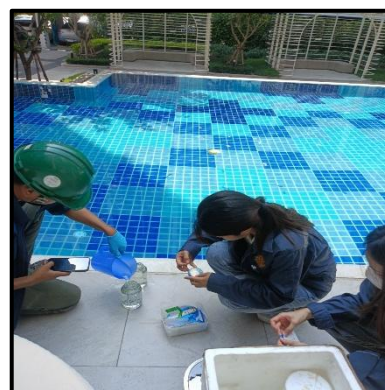
การตรวจวัดคุณภาพน้ำทิ้ง ทำการเก็บตัวอย่างคุณภาพน้ำ 5 จุด ได้แก่ จุดรวบรวมน้ำเสียเข้าระบบบำบัดน้ำเสีย จำนวน 2 จุด จุดรวบรวมน้ำเสียหลังออกกระบบบำบัดน้ำเสีย จำนวน 2 จุด และบ่อกักน้ำสุดท้ายของระบบก่อนระบายลงสู่ระบบระบายน้ำบนถนนสาธารณะ จำนวน 1 จุด เดือนละ 1 ครั้ง

การตรวจวัดคุณภาพน้ำในสระว่ายน้ำ ทำการเก็บตัวอย่างคุณภาพน้ำ 2 จุด ได้แก่ น้ำในสระว่ายน้ำที่บริเวณฝั้วน้ำ จำนวน 2 จุด และน้ำในสระว่ายน้ำที่ความลึกกึ่งกลางสระ จำนวน 2 จุด เดือนละ 1 ครั้ง
