# บทที่ 3

ผลการปฏิบัติตามมาตรการ  
ติดตามตรวจสอบผลกระทบ  
สิ่งแวดล้อม

### ตารางที่ 3 แบบรายงานผลการปฏิบัติตามมาตรการติดตามตรวจสอบผลกระทบสิ่งแวดล้อมของโครงการ เสนาภิบาล รั้งสิต – ดิวนนท์

โครงการ **เสนาทิพย์ รั้งสิต – ติวานนท์** ของ **นิติบุคคลอาคารชุด เสนาทิพย์ รั้งสิต – ติวานนท์**  
 จัดทำรายงานโดย **บริษัท เซ็น เอกซ์ พร็อพเพอร์ตี้ แมเนจเม้นท์ จำกัด**  
 ระหว่างเดือน **มกราคม - มิถุนายน พ.ศ. 2568**  
 ตำแหน่งที่ตรวจวัด **จุดรวบรวมน้ำเสียก่อนเข้าระบบบำบัดน้ำเสีย**

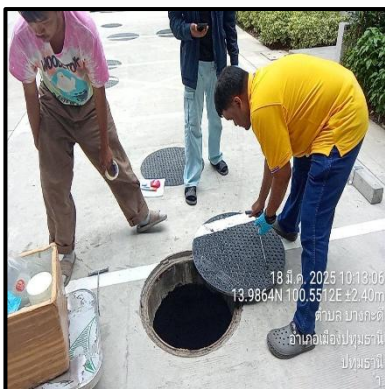
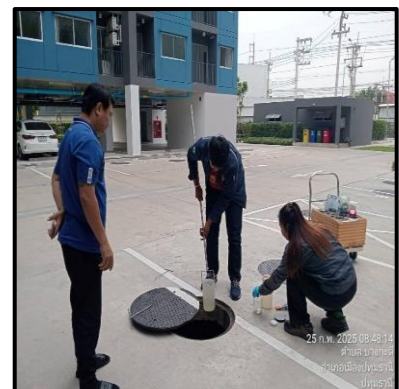
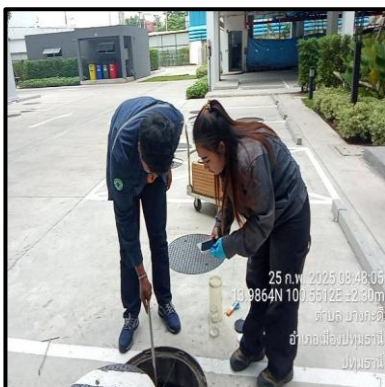
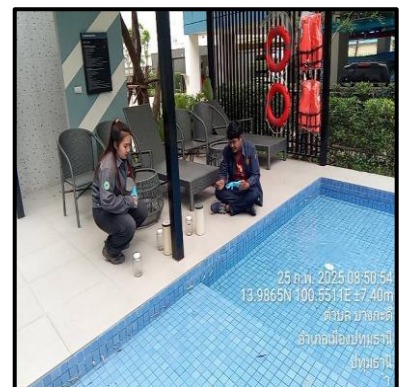
การตรวจวัดคุณภาพน้ำทิ้ง ทำการเก็บตัวอย่างคุณภาพน้ำ 3 จุด ได้แก่ จุดรวบรวมน้ำเสียเข้าระบบบำบัดน้ำเสีย จำนวน 1 จุด จุดรวบรวมน้ำเสียหลังออกจากระบบบำบัดน้ำเสีย จำนวน 1 จุด และบ่อบำบัดน้ำสุดท้ายของระบบก่อนระบายลงสู่ระบบระบายน้ำบนถนนสาธารณะจำนวน 1 จุด เดือนละ 1 ครั้ง

การตรวจวัดคุณภาพน้ำในสระว่ายน้ำ ทำการเก็บตัวอย่างคุณภาพน้ำ 2 จุด ได้แก่ น้ำในสระว่ายน้ำที่บริเวณฝั้วน้ำ จำนวน 1 จุด และน้ำในสระว่ายน้ำที่ความลึกกึ่งกลางสระ จำนวน 1 จุด เดือนละ 1 ครั้ง
