รายงานผลการดำเนินงานตามมาตรการป้องกันและแก้ไขผลกระทบสิ่งแวดล้อม
และมาตรการติดตามตรวจสอบผลกระทบสิ่งแวดล้อม
โครงการบิกซี ซูเปอร์เซ็นเตอร์ (สาขาพญา) (ระยะดำเนินการ)
ตั้งอยู่เลขที่ 565/41 หมู่ที่ 10 ตำบลหนองปรือ อำเภอบางละมุง จังหวัดชลบุรี
บริษัท บิกซี ซูเปอร์เซ็นเตอร์ จำกัด (มหาชน)
สำนักงานตั้งอยู่เลขที่ 88/9 ซอยสมานฉันท-บาร์โบส แขวงพระโขนง
เขตคลองเตย กรุงเทพมหานคร 10110

ระหว่างเดือนมกราคม – มิถุนายน 2568

1. ชื่อโครงการ บิ๊กซี ซูเปอร์เซ็นเตอร์ (สาขาพญา)

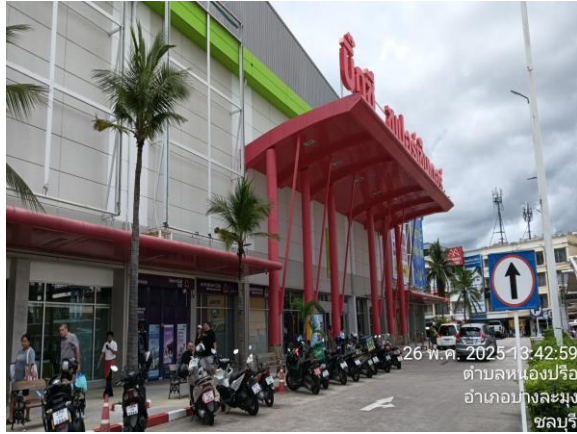
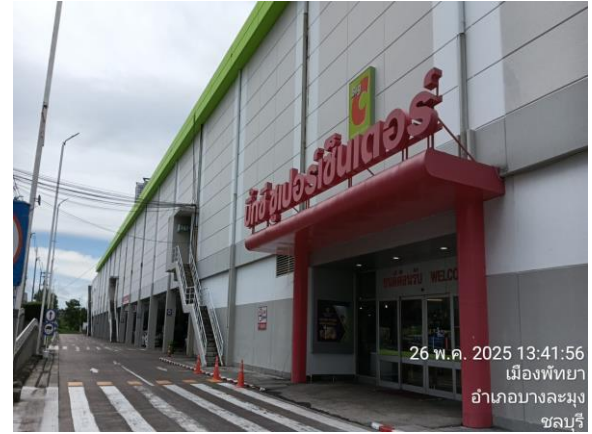
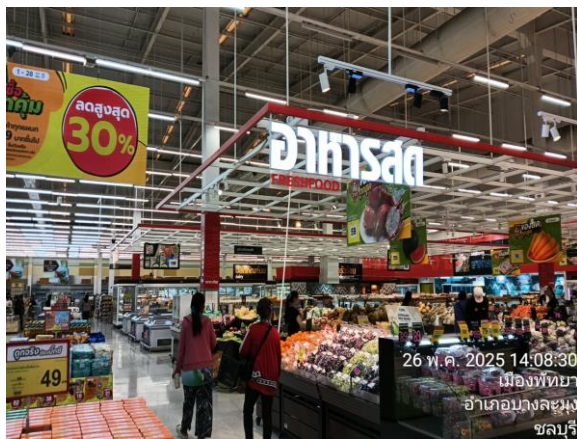
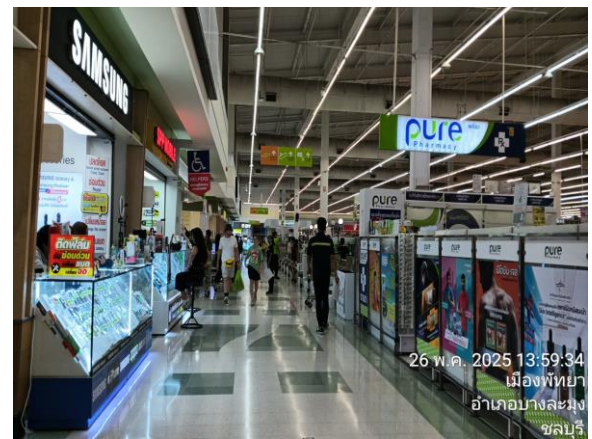
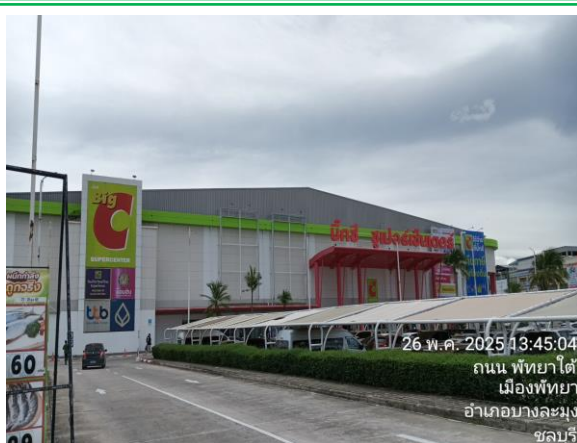
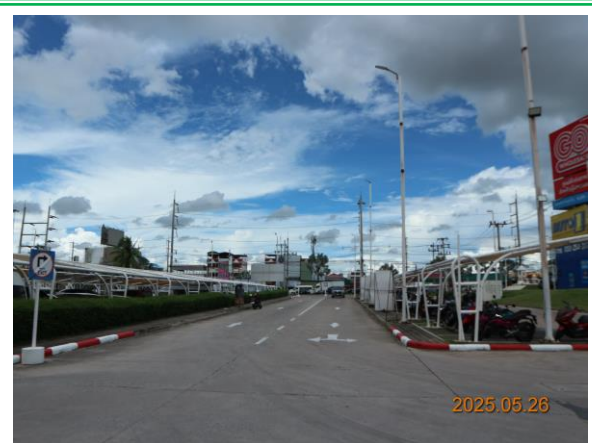
รูปที่ 2-4 สภาพปัจจุบันของโครงการ

อาคารศูนย์การค้า

บริเวณด้านในอาคาร

บริเวณด้านนอกอาคาร

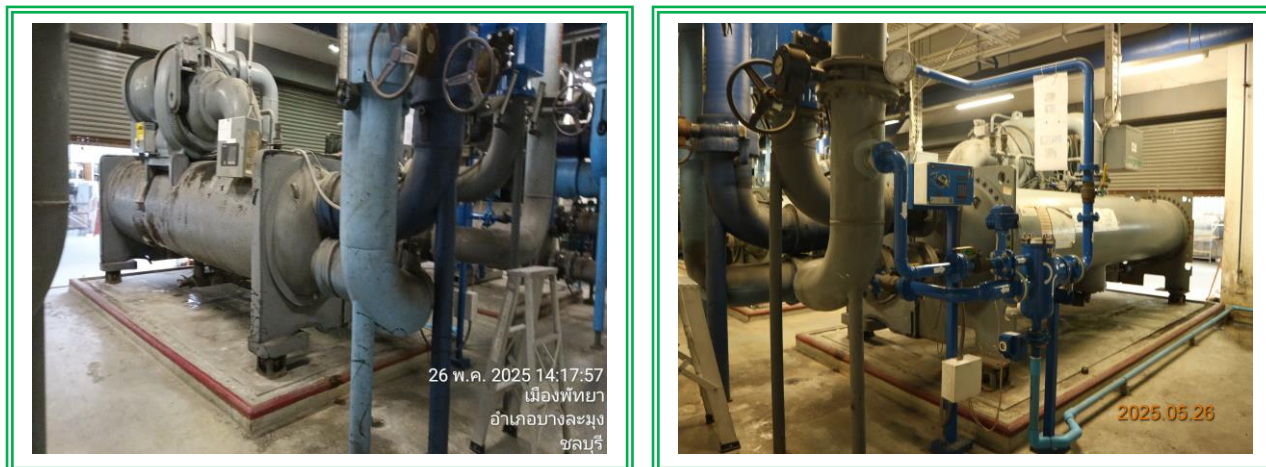
รูปที่ 2-5 ระบบทำความเย็น (Chiller)

ในส่วนของระบบปรับอากาศ คิดปริมาณภาระทำความเย็น 1,800 ตันทำความเย็น ปริมาณน้ำระเหย 0.016 ลูกบาศก์เมตร/ตัน/วัน คิดเป็นปริมาณน้ำระเหย 29 ลูกบาศก์เมตร/วัน (รูปที่ 2-5)

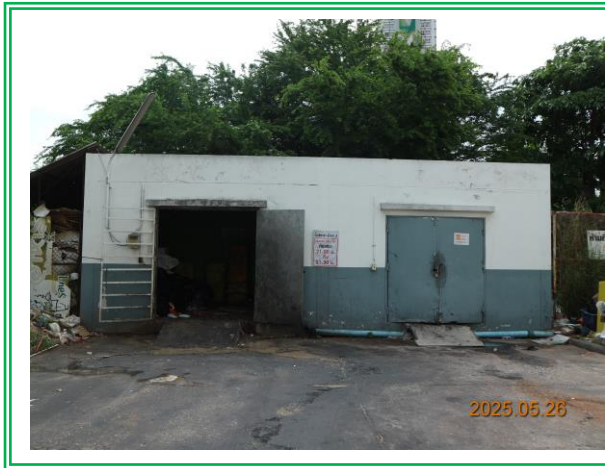
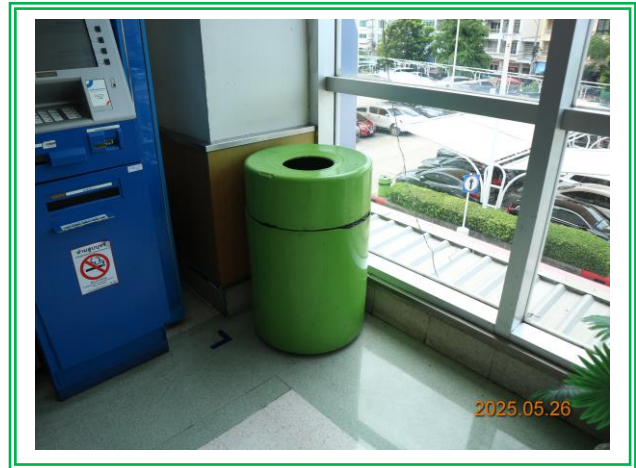
รูปที่ 2-7 การรวบรวมขยะมูลฝอย

การรวบรวมขยะมูลฝอยในโครงการ ทางโครงการได้จัดเตรียมถังขยะที่มีถุงพลาสติกดำรองรับไว้ตามจุดต่างๆ ทั้งภายในอาคารและภายนอกอาคารได้แก่บริเวณ ร้านค้า ศูนย์อาหาร ห้องน้ำชาย – หญิง ประตูทางเข้า – ออก บริเวณทางเดินและบริเวณลานจอดรถ (รูปที่ 2-7) โดยจัดเป็นถังแยกประเภทขยะเพื่อให้สามารถนำขยะที่ยังใช้ได้กลับมาหมุนเวียนใช้ใหม่ ขยะที่เจ้าหน้าที่เก็บรวบรวมจะถูกนำมารวมบริเวณที่พักรวมมูลฝอย แยกเป็นส่วนเก็บขยะที่สามารถนำกลับมาใช้ได้ใหม่กับขยะเปียก เป็นอาคารแยกต่างหากจากอาคารห้างสรรพสินค้า พื้นคอนกรีตเสริมเหล็กขัดมันเรียบ ผ่นก่อดูสะอาดปูเรียบ ปริมาตรเก็บกักประมาณ 50 ลูกบาศก์เมตร สามารถรองรับขยะจากโครงการได้ประมาณ 3 วัน โดยทางโครงการได้จัดเจ้าหน้าที่เพื่อทำความสะอาดที่พักรวมมูลฝอยสัปดาห์ละ 1 ครั้ง เพื่อป้องกันการสะสมของเชื้อโรคและกลิ่น สำหรับการเก็บขนและการกำจัดมูลฝอย ทางโครงการได้ประสานงานไปยังกองอนามัยและสิ่งแวดล้อมงานรักษาความสะอาดเมืองพญาไท

อาคารเก็บรวบรวมขยะมูลฝอย

ถังขยะภายในอาคาร

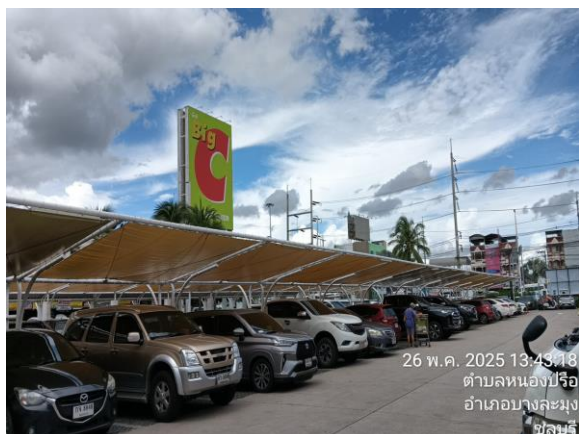
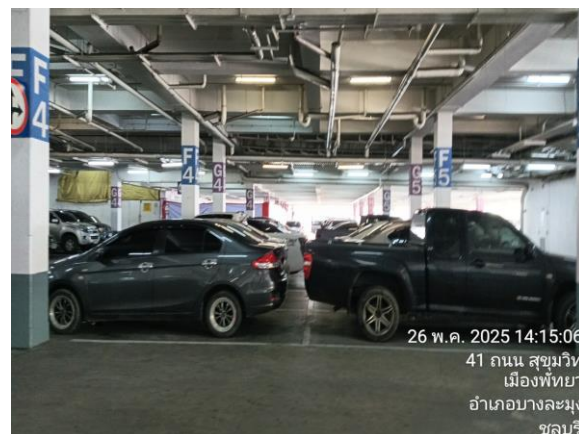
รูปที่ 2-8 พื้นที่จอดรถของโครงการ

ระบบจราจรภายในโครงการถนนสายหลักที่ใช้เข้า – ออกโครงการเป็นถนนคอนกรีตเสริมเหล็กกว้างประมาณ 10 เมตร ส่วนทางวิ่งภายในลานจอดรถเป็นถนนลาดยางแอสฟัลต์ โดยโครงการได้จัดเตรียมพื้นที่จอดรถไว้ 2 บริเวณ ได้แก่ ลานจอดรถบริเวณด้านนอกอาคาร สามารถจอดรถได้จำนวน 500 คัน และลานจอดรถใต้อาคารบริเวณชั้น 1 สามารถจอดรถ ได้ 312 คัน รวมเป็นจำนวนที่จอดรถยนต์ทั้งหมด 812 คัน พร้อมทั้งจอดรถมอเตอร์ไซด์อีก 46 คัน (รูปที่ 2-8)

ลานจอดรถบริเวณด้านนอกอาคาร

ลานจอดรถใต้อาคารบริเวณชั้น 1

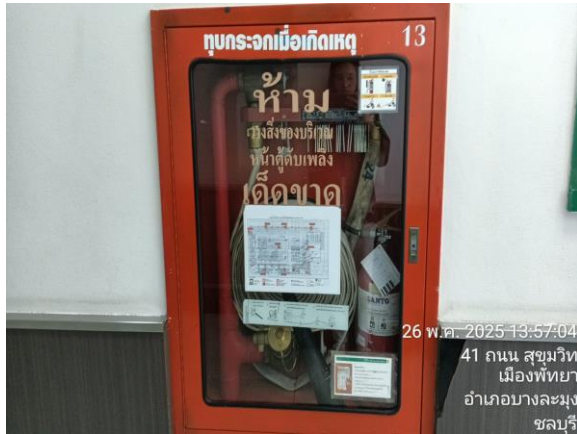
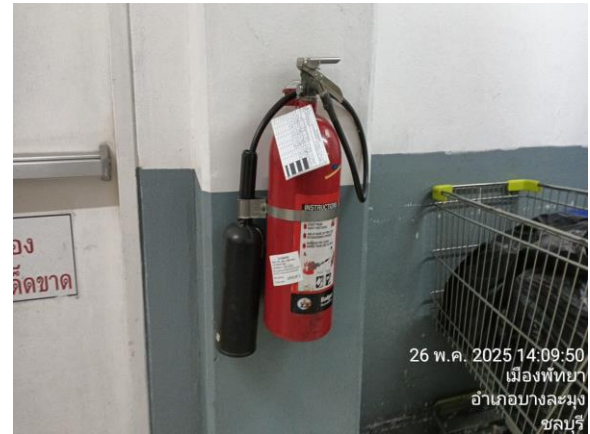
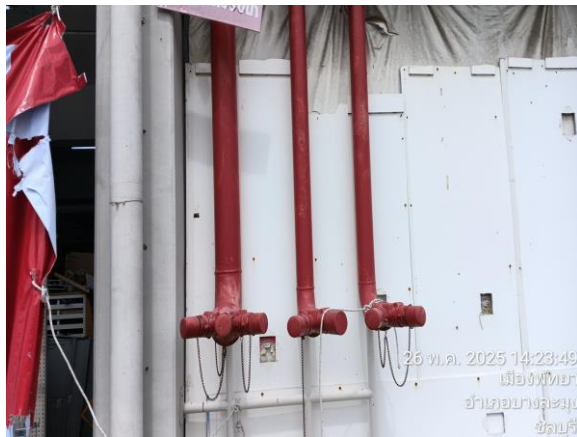
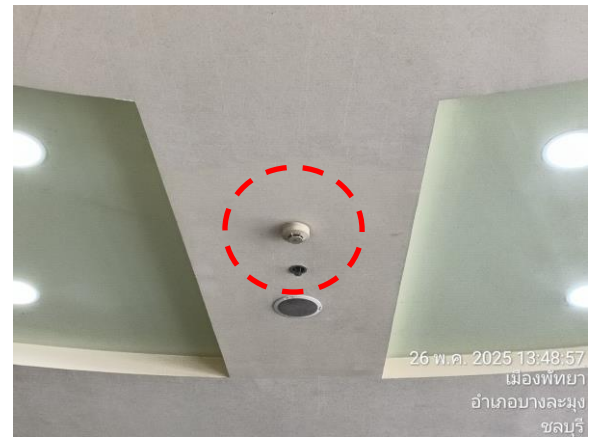
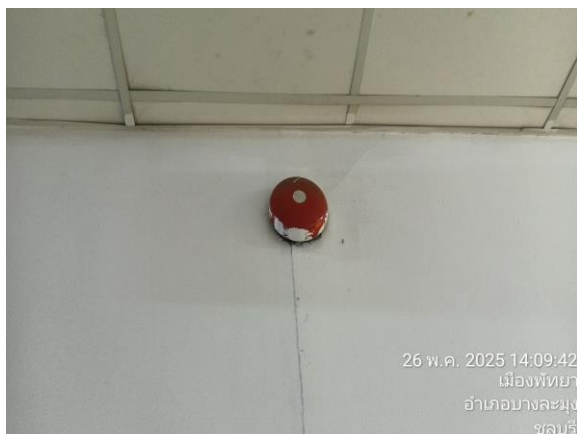
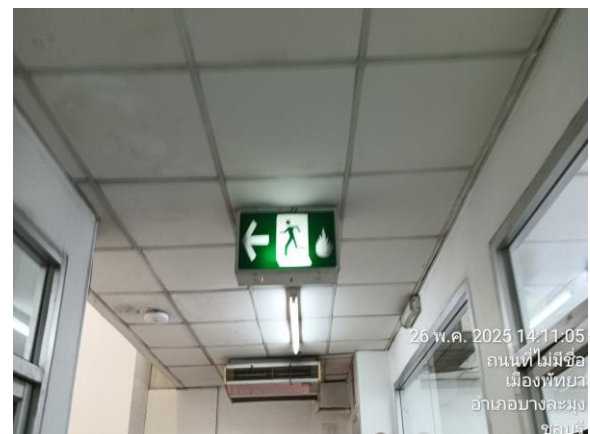
รูปที่ 2-10 ระบบดับเพลิงและแจ้งเหตุ

ตู้สายฉีดดับเพลิง

ถังดับเพลิง

หัวรับน้ำดับเพลิงติดตั้งด้านข้างอาคาร

ระบบตรวจจับควัน

สัญญาณเตือนอัคคีภัย

ป้ายทางหนีไฟ

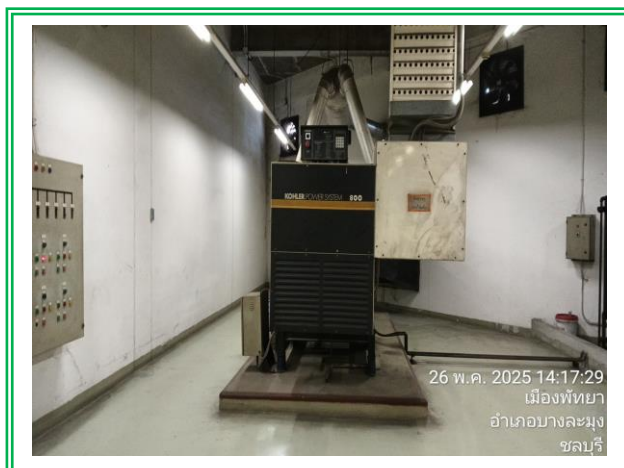
รูปที่ 2.11 เครื่องกำเนิดไฟฟ้าสำรอง

โครงการรับกระแสไฟฟ้าจากการไฟฟ้าส่วนภูมิภาค อำเภอบางละมุง การออกแบบและติดตั้งระบบไฟฟ้าจะเป็นไปตามข้อกำหนดและมาตรฐานของการไฟฟ้าส่วนภูมิภาค โดยติดตั้งหม้อแปลงชนิด OIL 1600 KVA (Max Demand 2,000KVA) 22 KV พร้อมทั้งมีระบบจ่ายพลังงานไฟฟ้าสำรอง ซึ่งสามารถทำงานได้โดยอัตโนมัติเมื่อระบบไฟฟ้าปกติหยุดทำงาน โดยระบบจ่ายพลังงานไฟฟ้าสำรองสามารถจ่ายพลังงานเป็นเวลาไม่น้อยกว่า 2 ชั่วโมง (รูปที่ 2-11)

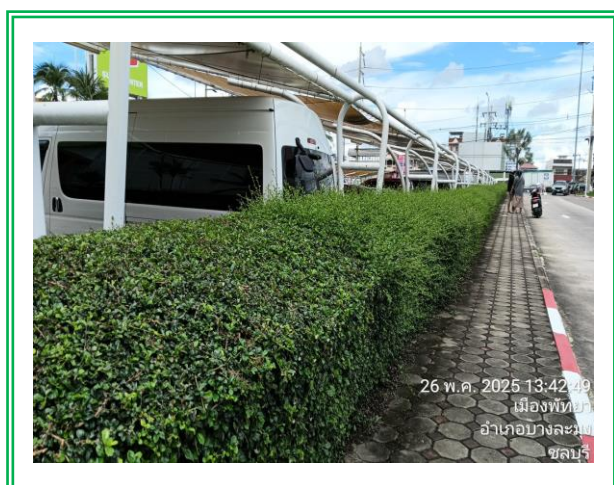
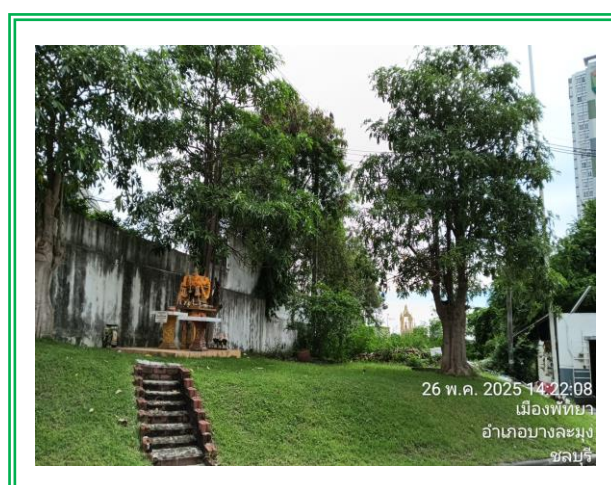
รูปที่ 2-12 พื้นที่สีเขียว

ภายในบริเวณโครงการได้จัดให้มีการปลูกต้นไม้เป็นแนวรอบโครงการและบริเวณลานจอดรถ เพื่อเป็นการเพิ่มพื้นที่สีเขียวในโครงการ พันธุ์ไม้ที่ปลูกได้แก่ ประดู่ ชงโค ตะโกดัด และเข็มเศรษฐกิจใหม่ เริ่มปลูกตั้งแต่ระยะก่อสร้างโครงการ บริเวณที่ปลูกต้นไม้คิดเป็นพื้นที่ประมาณ 1,900 ตารางเมตร นอกจากนี้บริเวณพื้นที่ลานจอดรถจะปูพื้นด้วยบล็อกปลูกหญ้า เพื่อเป็นการเพิ่มพื้นที่สีเขียว มีพื้นที่อีกประมาณ 5,000 ตารางเมตร รวมพื้นที่สีเขียวในโครงการ 6,900 ตารางเมตร คิดเป็น 17.61 เปอร์เซ็นต์ ของพื้นที่โครงการทั้งหมด (รูปที่ 2-12)

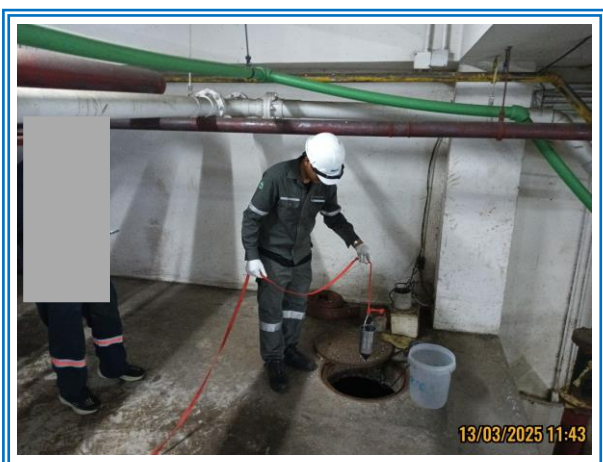
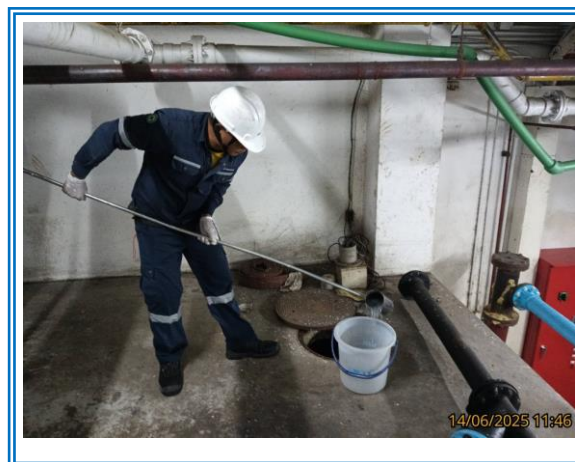
รูปที่ 4-11 แสดงการเก็บตัวอย่างเพื่อตรวจวิเคราะห์คุณภาพน้ำทิ้ง
บริเวณบ่อตรวจสอบคุณภาพน้ำก่อนเข้าสู่ระบบบำบัดน้ำเสียของเมืองพญา

เก็บตัวอย่างในวันที่ 13 มีนาคม 2568

เก็บตัวอย่างในวันที่ 14 มิถุนายน 2568
