บทที่ 3

ผลการติดตามตรวจสอบคุณภาพสิ่งแวดล้อม

การติดตามตรวจสอบคุณภาพสิ่งแวดล้อมของโครงการ เดอะคิวบ์ พลัส แจ้งวัฒนะ (ระยะดำเนินการ) บริษัท คลิ๊ก เรียลเอสเตท จำกัด ดำเนินการจัดจ้าง บริษัท เอส.พี.เจ.โซแอนติฟิค จำกัด โดยทำการตรวจติดตามการปฏิบัติตามมาตรการป้องกันและแก้ไขผลกระทบสิ่งแวดล้อมและมาตรการติดตามตรวจสอบคุณภาพสิ่งแวดล้อม บริเวณพื้นที่โครงการ ระหว่างเดือนมกราคม - มิถุนายน พ.ศ.2568

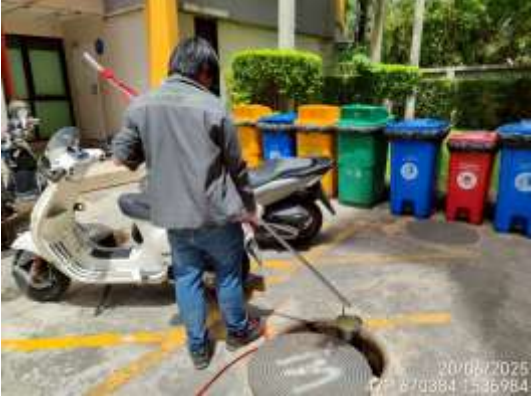
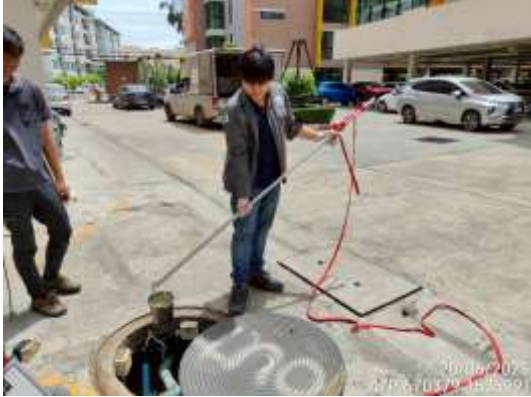
<p>น้ำทิ้งก่อนบำบัดด้วยระบบบำบัดน้ำเสีย อาคาร D</p>	<p>น้ำทิ้งหลังบำบัดด้วยระบบบำบัดน้ำเสีย อาคาร D</p>

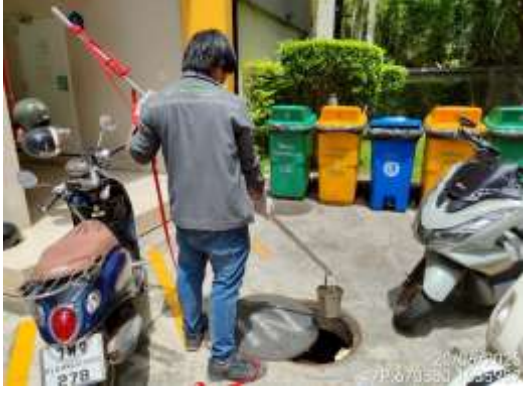
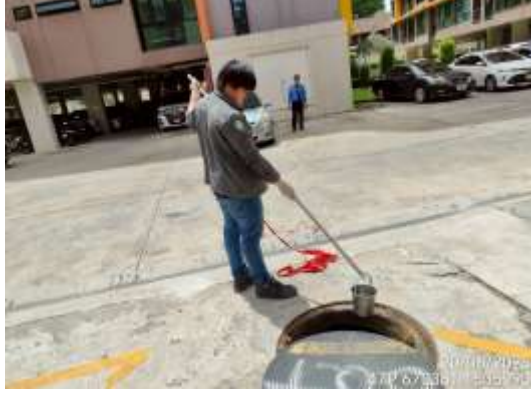
<p>น้ำทิ้งก่อนบำบัดด้วยระบบบำบัดน้ำเสีย อาคาร E</p>	<p>น้ำทิ้งหลังบำบัดด้วยระบบบำบัดน้ำเสีย อาคาร E</p>
<p>รูปที่ 3-1 จุดตรวจวัดคุณภาพน้ำทิ้ง (Wastewater Quality) ของโครงการ เดอะคิวิล์ พلاس แจ้งวัฒนะ ระหว่างเดือนมกราคม - มิถุนายน พ.ศ.2568</p>
