รายงานผลการปฏิบัติตามมาตรการป้องกัน
และแก้ไขผลกระทบสิ่งแวดล้อม
และมาตรการติดตามตรวจสอบผลกระทบสิ่งแวดล้อม

โครงการอาคารชุด KEEN SRIRACHA

ฉบับประจำเดือนมกราคม ถึงเดือนมิถุนายน พ.ศ. 2568

ระยะดำเนินการ

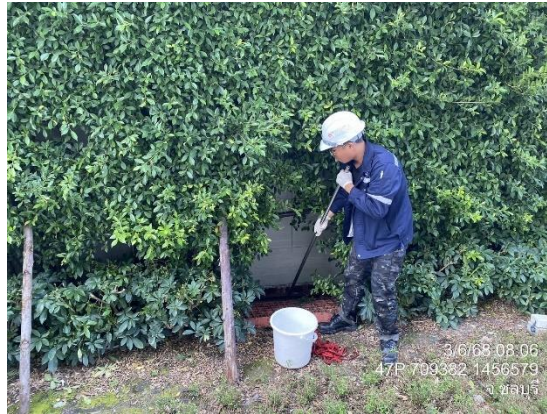
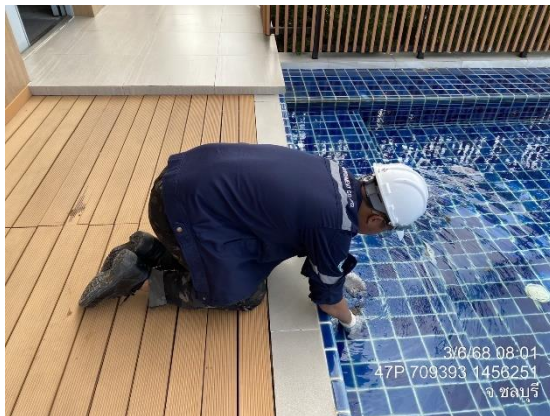
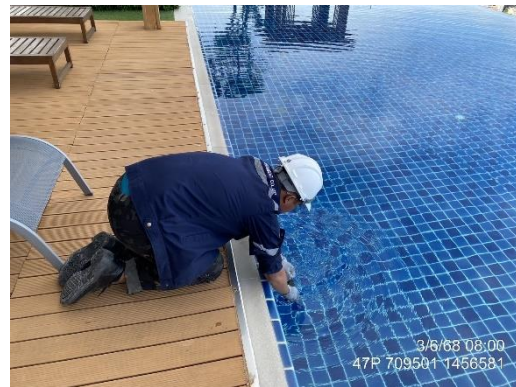
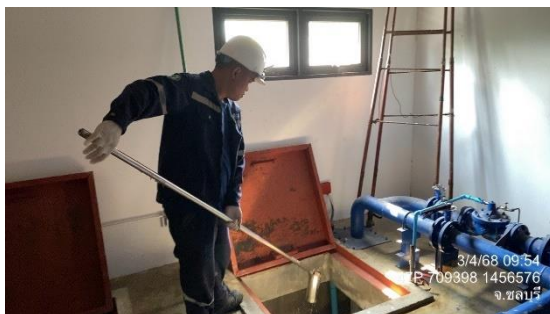
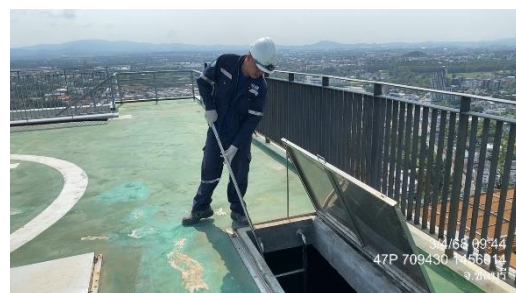
รูปที่ 4-1 การเก็บตัวอย่างคุณภาพน้ำของโครงการ

ระหว่างเดือนมกราคม ถึงเดือนมิถุนายน พ.ศ. 2568 โดยดำเนินการตรวจวิเคราะห์ รายละเอียดการเก็บตัวอย่างคุณภาพน้ำแสดงดัง **รูปที่ 4-1** ผลการตรวจวิเคราะห์แสดงดัง **ตารางที่ 4-3** ถึง **ตารางที่ 4-5** (รายละเอียดผลการตรวจวิเคราะห์ดัง **ภาคผนวก ง**) และกราฟผลการตรวจวัดคุณภาพน้ำ แสดงดัง**รูปที่ 4-2** ถึง **รูปที่ 4-9**

การเก็บตัวอย่างน้ำทิ้ง

การเก็บตัวอย่างสระว่ายน้ำ ส่วนต้น

การเก็บตัวอย่างสระว่ายน้ำ ส่วนเล็ก

ถังเก็บน้ำชั้นใต้ดิน

ถังเก็บน้ำดาดฟ้า
