## ๕.๑ โครงการอาคารเช่าสำหรับผู้มีรายได้น้อยจังหวัดชลบุรี (แหลมฉบัง) ระยะที่ ๑ และระยะที่ ๒ ของการเคหะแห่งชาติ

**แบบรายการแสดงผลกระทบสิ่งแวดล้อมที่สำคัญ**  
**มาตรการป้องกันและแก้ไขผลกระทบสิ่งแวดล้อม และมาตรการติดตามตรวจสอบผลกระทบสิ่งแวดล้อม**  
**โครงการ อาคารเช่าสำหรับผู้มีรายได้น้อยจังหวัดชลบุรี (แหลมฉบัง)**  
**ระยะที่ 1 และระยะที่ 2 ของการเคหะแห่งชาติ**

ภาพประกอบมาตรการป้องกันและ  
แก้ไขผลกระทบสิ่งแวดล้อมและมาตรการติดตาม  
ตรวจสอบคุณภาพสิ่งแวดล้อม

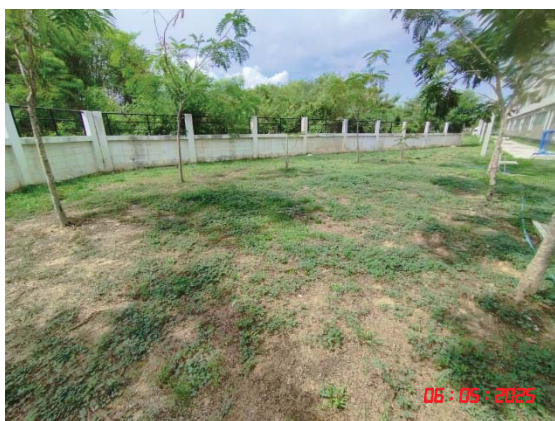
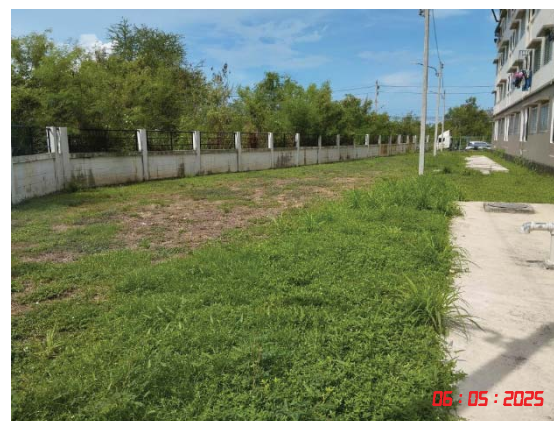
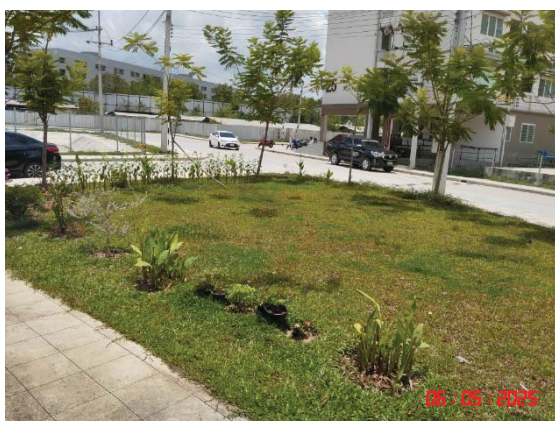
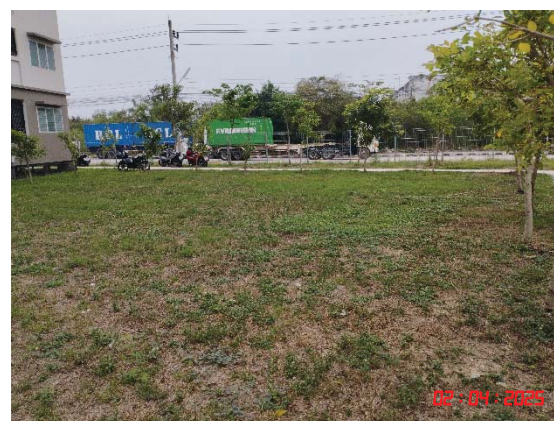
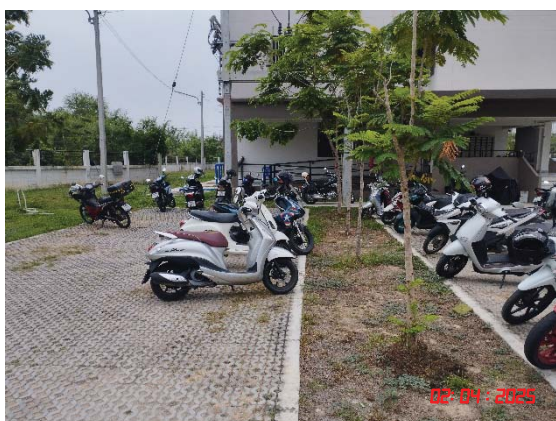
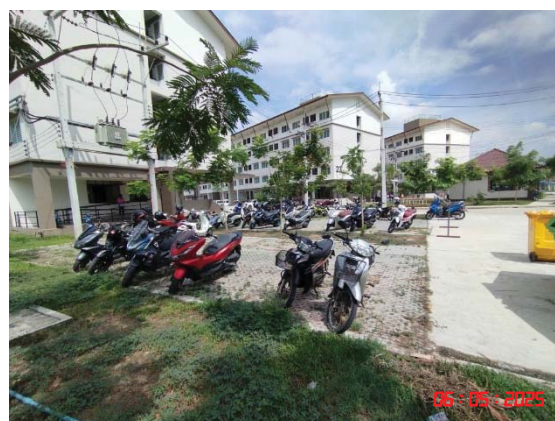
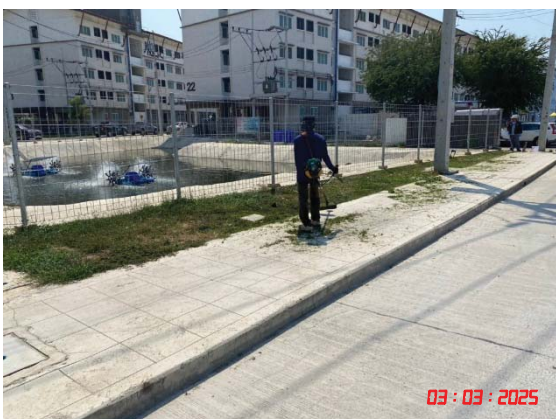
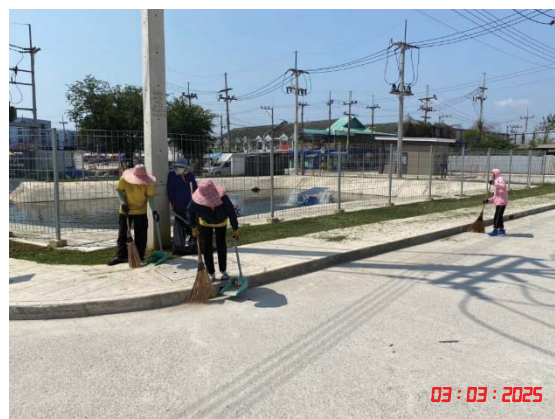
## รูปที่ 1 พื้นที่สีเขียวและการดูแลพื้นที่สีเขียวภายในโครงการ

พื้นที่สีเขียว

บล็อกสนามหญ้า

การดูแลพื้นที่สีเขียว

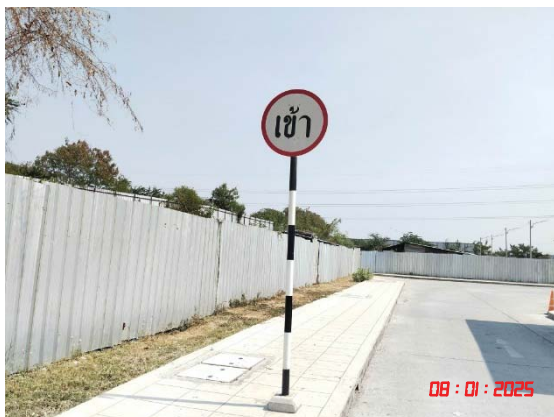
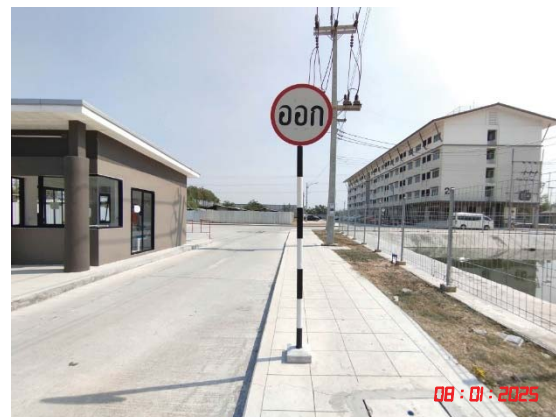
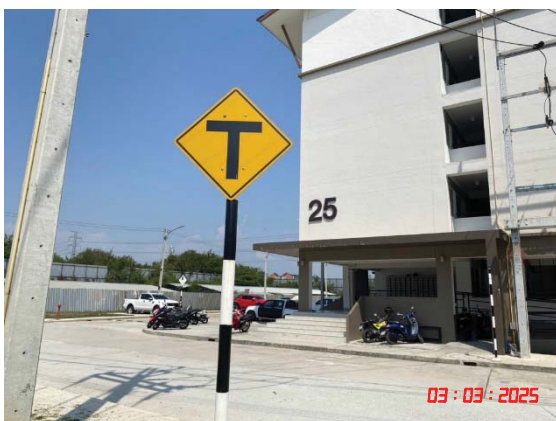
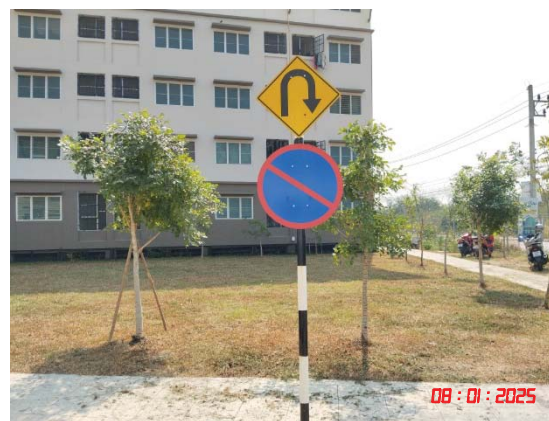
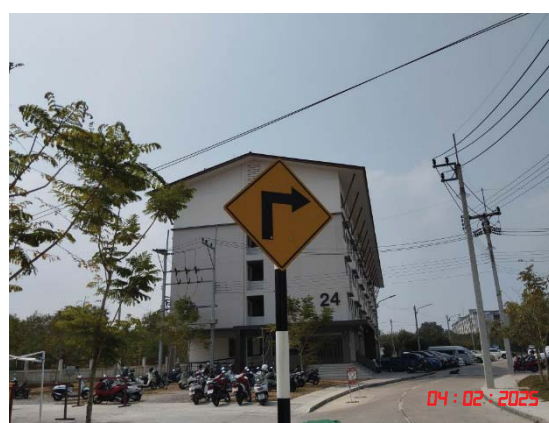
### รูปที่ 3 การจำกัดความเร็วและการจัดระบบจราจรภายในโครงการ

ป้ายจราจรบอกทางเข้า-ออกโครงการ

ป้ายจราจรรูปตัวที

ป้ายจราจรห้ามกลับรถ

ป้ายจราจรรูปตัววาย

ป้ายจราจรให้เลี้ยวขวา

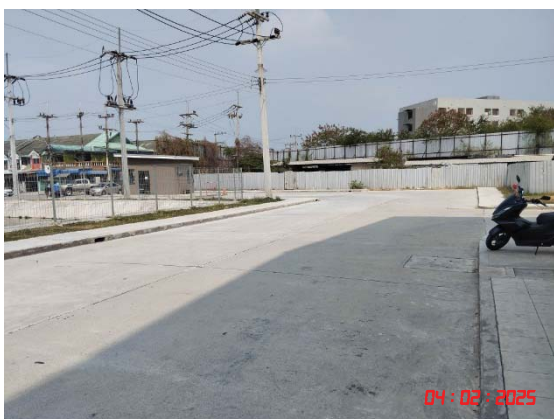
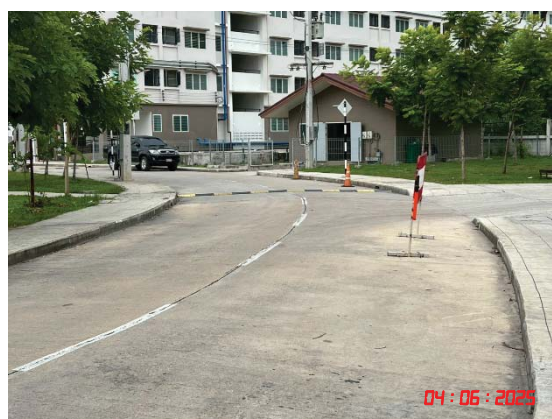
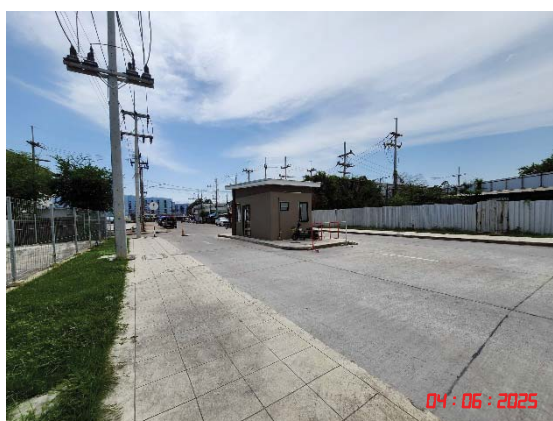
#### รูปที่ 4 ถนนของโครงการ

ถนนภายในโครงการ

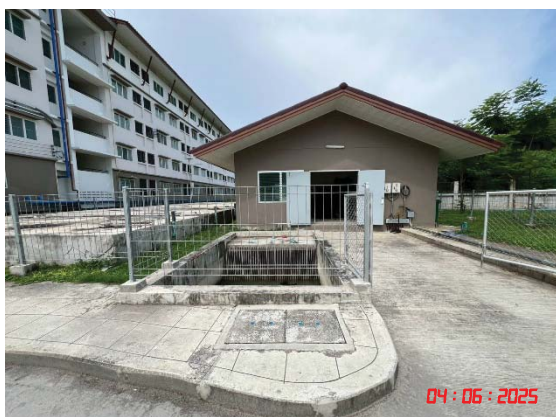
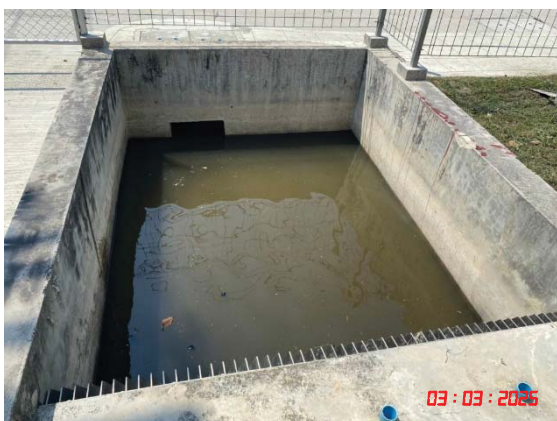
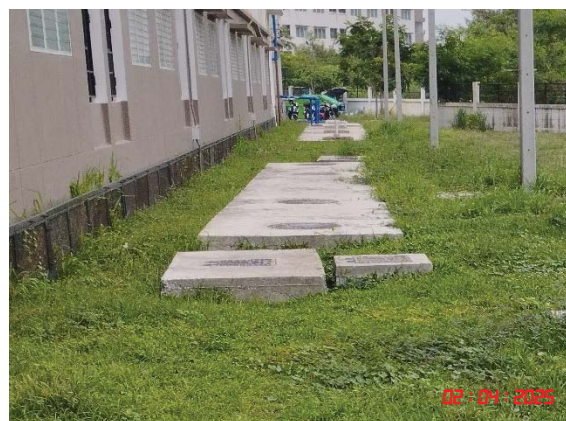
## รูปที่ 5 ระบบบำบัดน้ำเสีย

ระบบบำบัดน้ำเสียรวม

บ่อบำบัดน้ำเสียก่อนเข้าสู่ระบบบำบัดน้ำเสียรวม

ระบบบำบัดน้ำเสียประจำอาคาร

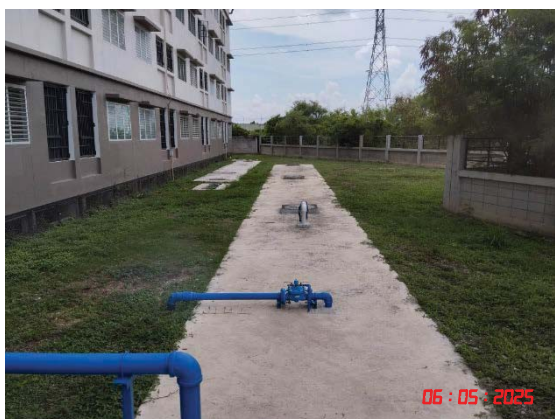
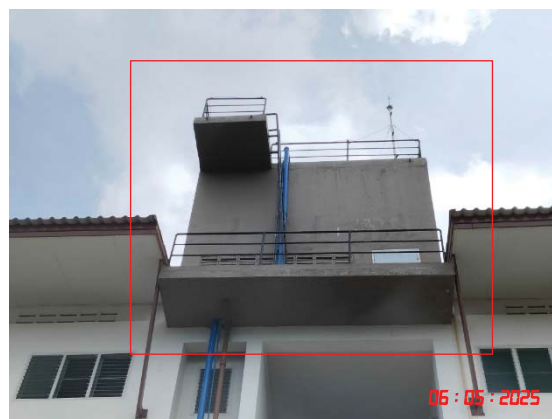
## รูปที่ 7 ถังสำรองน้ำของโครงการ

ถังสำรองน้ำใต้ดิน

ถังสำรองน้ำชั้นดาดฟ้า

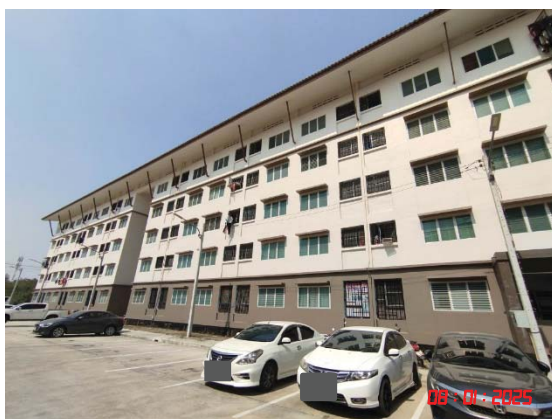
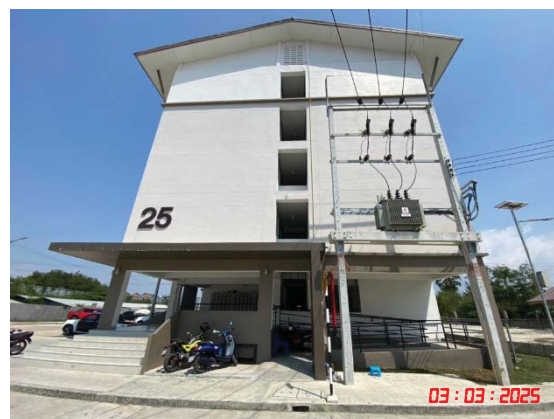
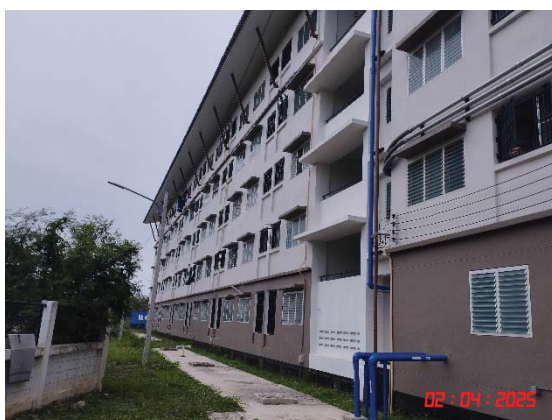
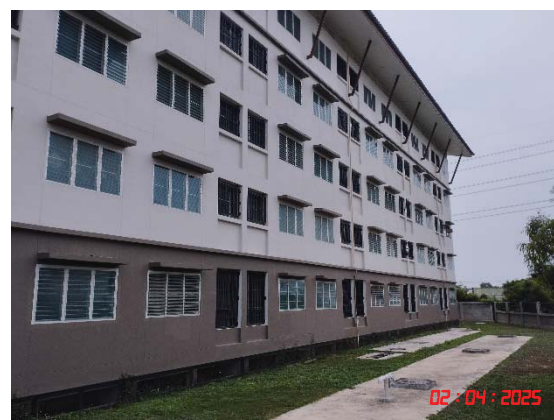
## รูปที่ 12 อาคารและแนวอาคารของโครงการ

อาคารของโครงการ

แนวอาคารของโครงการ

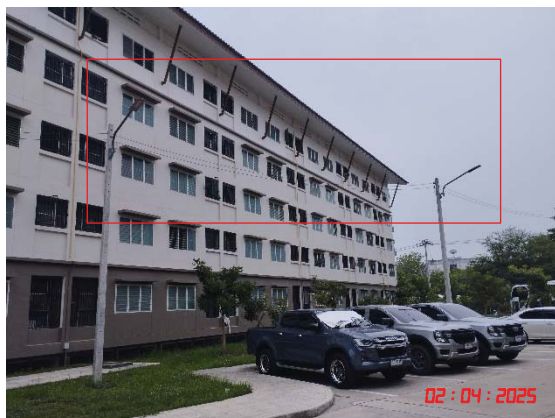
## รูปที่ 13 ระบบไฟฟ้าของโครงการ

ไฟฟ้าส่องสว่างบริเวณพื้นที่จอดรถ

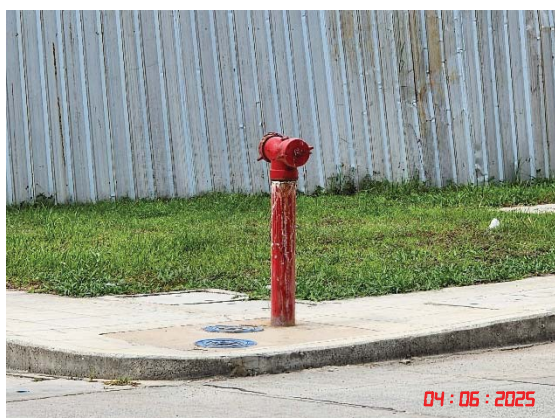
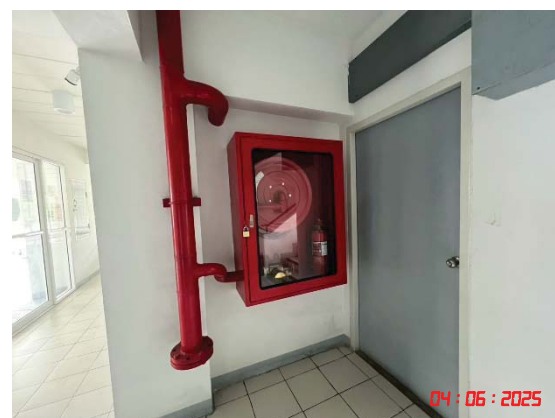
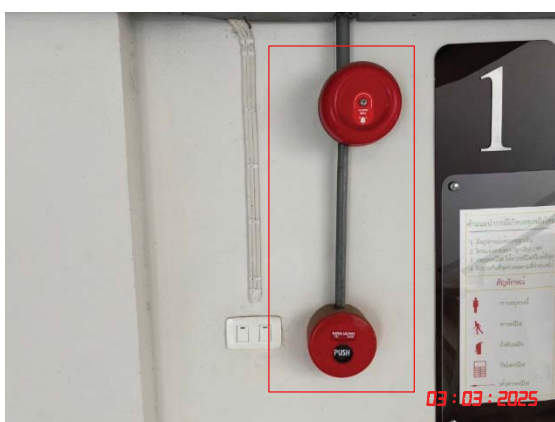
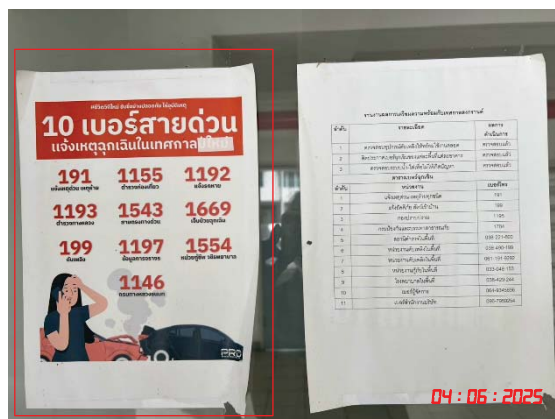
รูปที่ 17 การป้องกันและระงับเหตุเพลิงอัคคีภัย

หัวรับน้ำดับเพลิง

ตู้เก็บสายฉีดน้ำดับเพลิงพร้อมอุปกรณ์

ระบบสัญญาณเตือนไฟไหม้แบบกริ่งและแบบใช้มือกด

พื้นที่สูบบุหรี่

เบอร์โทรศัพท์ฉุกเฉิน

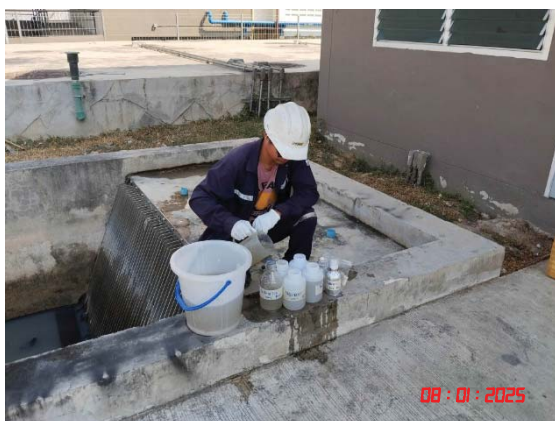
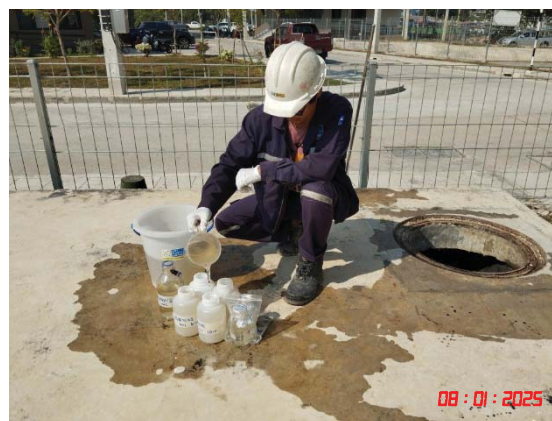
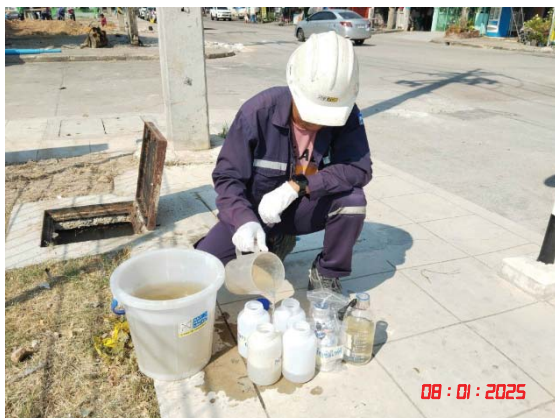
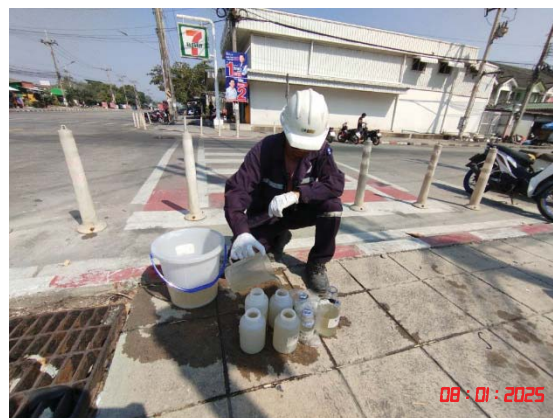
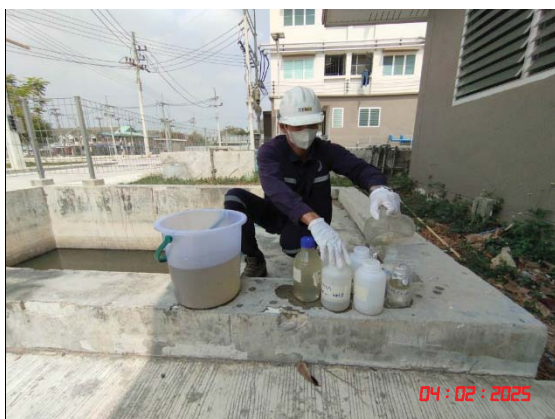
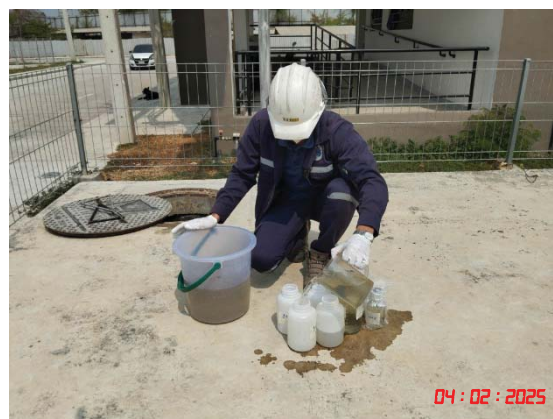
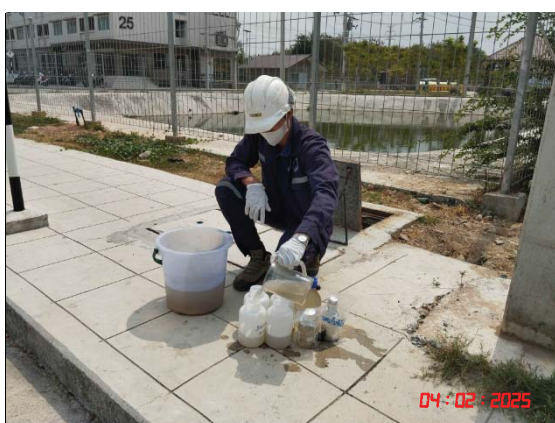
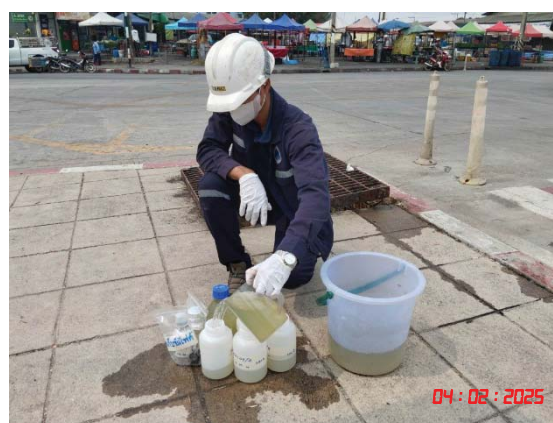
รูปที่ 19 การเก็บตัวอย่างคุณภาพสิ่งแวดล้อม

การเก็บตัวอย่างน้ำทิ้ง ในเดือนมกราคม พ.ศ.2568

จุดเก็บน้ำเสียก่อนเข้าระบบบำบัดน้ำเสียรวมของโครงการ

จุดเก็บน้ำเสียหลังผ่านระบบบำบัดน้ำเสียรวมของโครงการ

จุดเก็บน้ำบ่อตรวจคุณภาพน้ำ

จุดเก็บน้ำบ่อพักสาธารณะภายนอกโครงการ

## การเก็บตัวอย่างน้ำทิ้ง ในเดือนกุมภาพันธ์ พ.ศ.2568

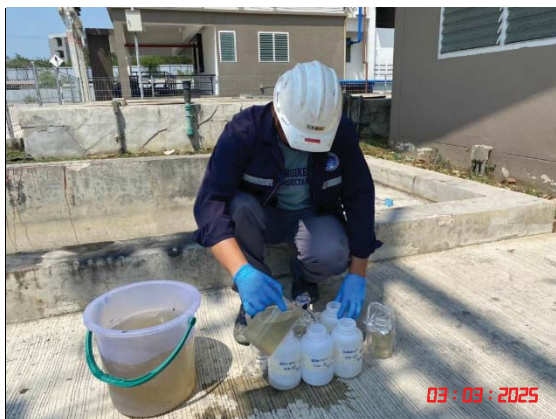
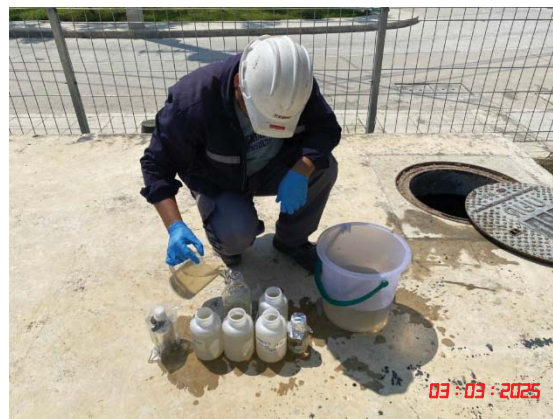
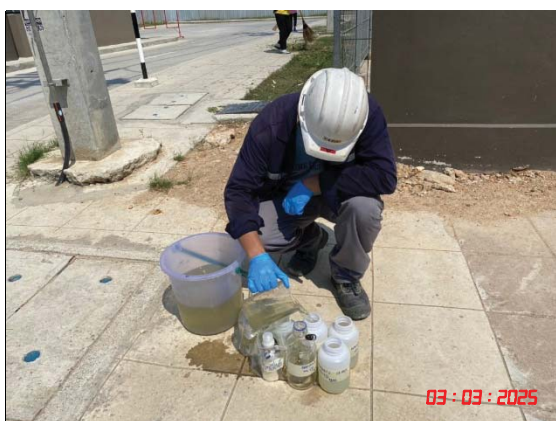
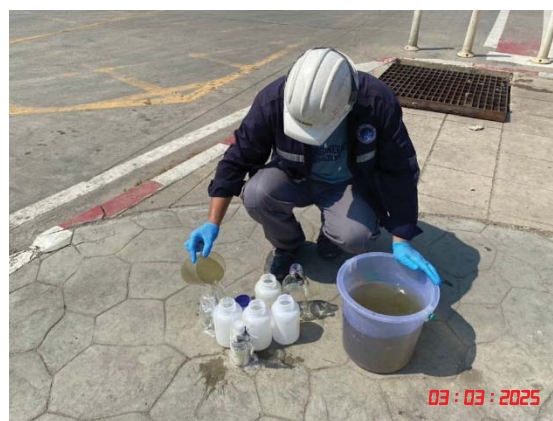
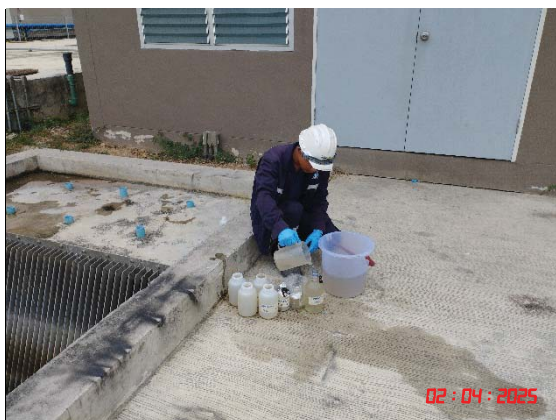
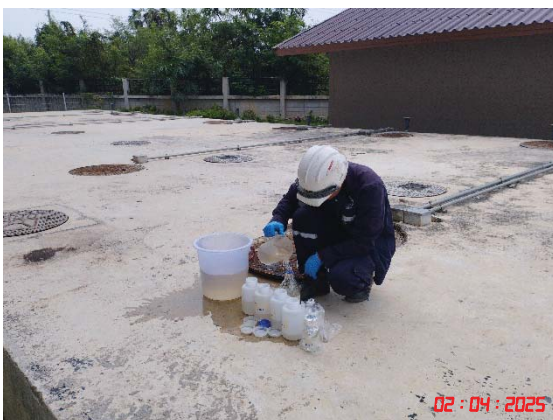
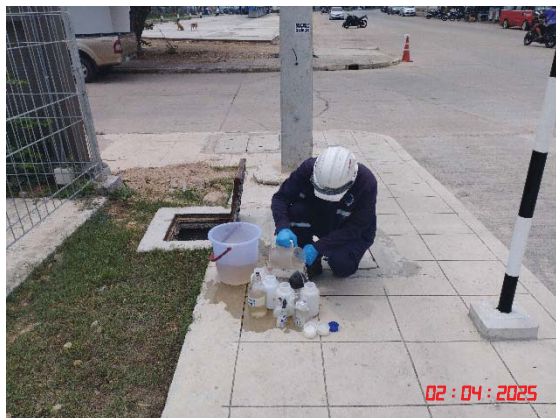
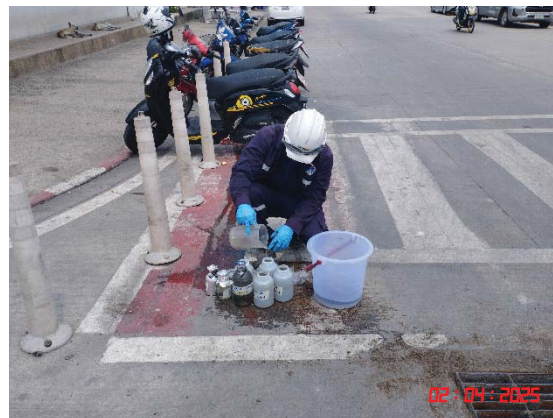
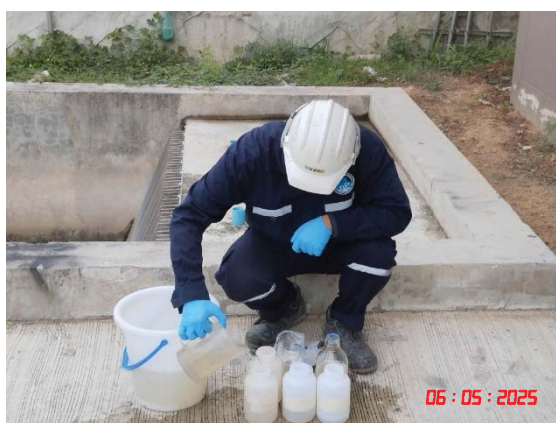
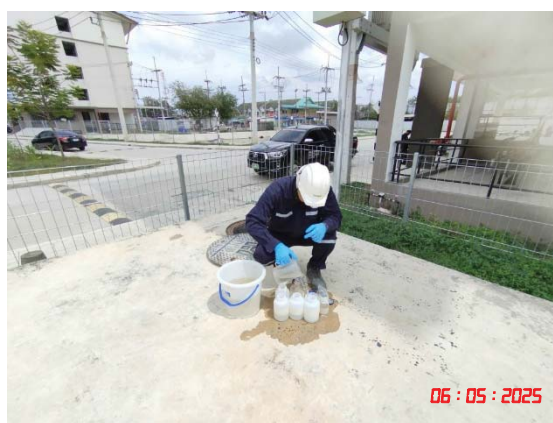
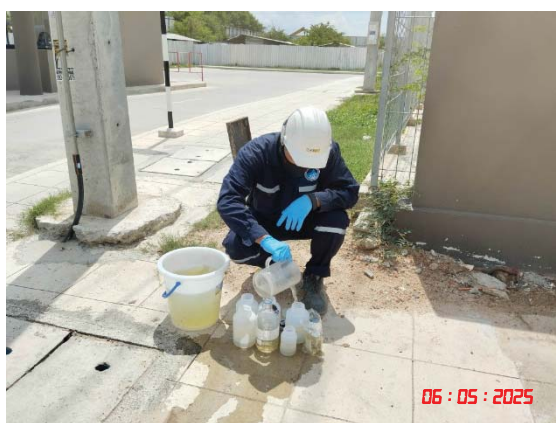
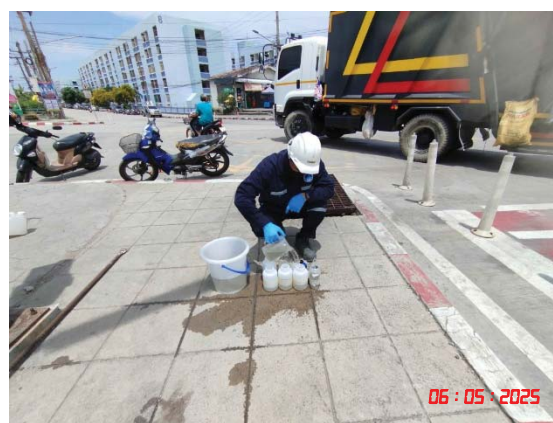
## รูปที่ 19 (ต่อ) การเก็บตัวอย่างคุณภาพสิ่งแวดล้อม

การเก็บตัวอย่างน้ำทิ้ง ในเดือนมีนาคม พ.ศ.2568

จุดเก็บน้ำเสียก่อนเข้าสู่ระบบบำบัดน้ำเสียรวมของโครงการ

จุดเก็บน้ำเสียหลังผ่านระบบบำบัดน้ำเสียรวมของโครงการ

จุดเก็บน้ำบ่อตรวจคุณภาพน้ำ

จุดเก็บน้ำบ่อกักสาธิตภายนอกโครงการ

การเก็บตัวอย่างน้ำทิ้ง ในเดือนเมษายน พ.ศ.2568

จุดเก็บน้ำบ่อพักสาธารณะภายนอกโครงการ

การเก็บตัวอย่างน้ำทิ้ง ในเดือนพฤษภาคม พ.ศ.2568

จุดเก็บน้ำเสียก่อนเข้าระบบบำบัดน้ำเสียรวมของโครงการ

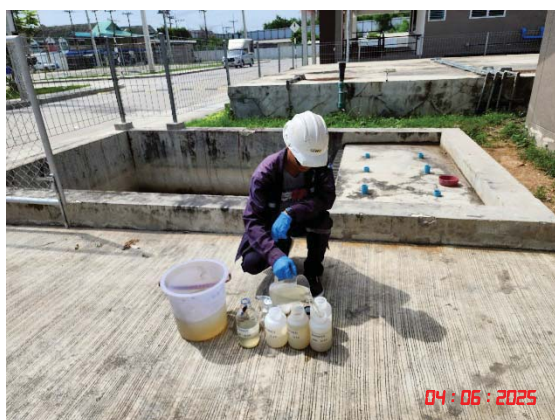
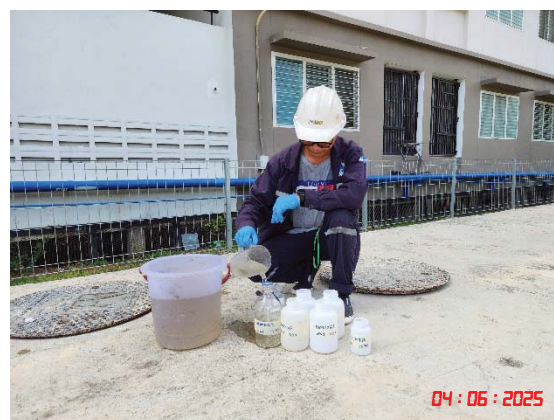
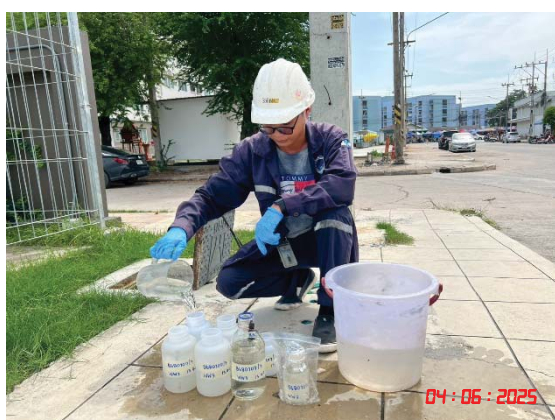
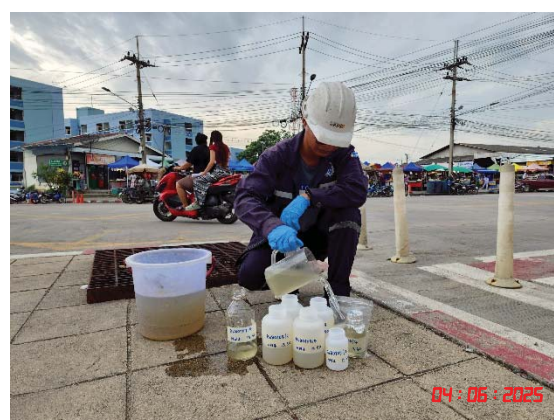
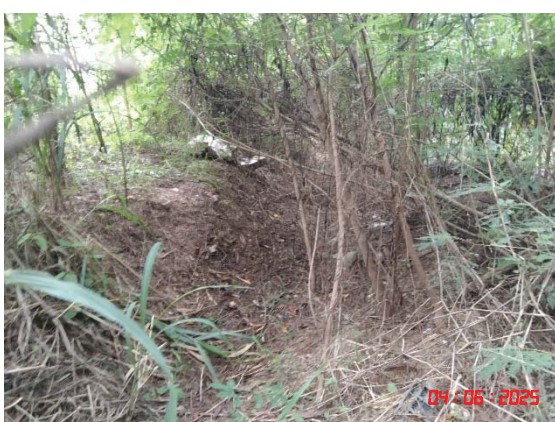
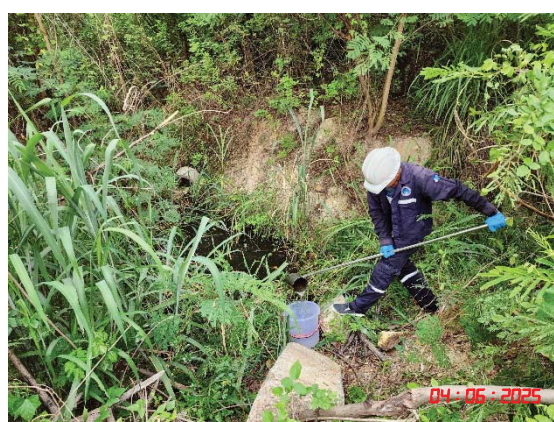
## รูปที่ 19 (ต่อ) การเก็บตัวอย่างคุณภาพสิ่งแวดล้อม

การเก็บตัวอย่างน้ำทิ้ง ในเดือนมิถุนายน พ.ศ.2568

จุดเก็บน้ำเสียก่อนเข้าระบบบำบัดน้ำเสียรวมของโครงการ

จุดเก็บน้ำเสียหลังผ่านระบบบำบัดน้ำเสียรวมของโครงการ

จุดเก็บน้ำบ่อตรวจคุณภาพน้ำ

จุดเก็บน้ำบ่อกักสาธณะภายนอกโครงการ

การเก็บตัวอย่างน้ำผิวดิน ในเดือนมิถุนายน พ.ศ.2568

ลำรางสาธณะประโยชน์บริเวณก่อนจุดเชื่อมต่อระบายน้ำ  
สาธณะกับรางสาธณะประโยชน์  
ประมาณ 100-200 เมตร

ลำรางสาธณะประโยชน์บริเวณ ณ จุดเชื่อมต่อระบายน้ำ  
สาธณะกับรางสาธณะประโยชน์ ประมาณ 100-200 เมตร
