บทที่ 3

ผลการติดตามตรวจสอบคุณภาพสิ่งแวดล้อม

การติดตามตรวจสอบคุณภาพสิ่งแวดล้อม ของ โครงการ เค.วี.แมนชั่น (อาคารพักอาศัย 8 ชั้น) (ระยะดำเนินการ) บริษัท เค.วี. แมนชั่น จำกัด ดำเนินการจัดจ้าง บริษัท เอส.พี.เจ.โซแอนติฟิค จำกัด โดยทำการตรวจวัดคุณภาพน้ำทิ้ง บริเวณพื้นที่โครงการ เดือนมิถุนายน พ.ศ.2568

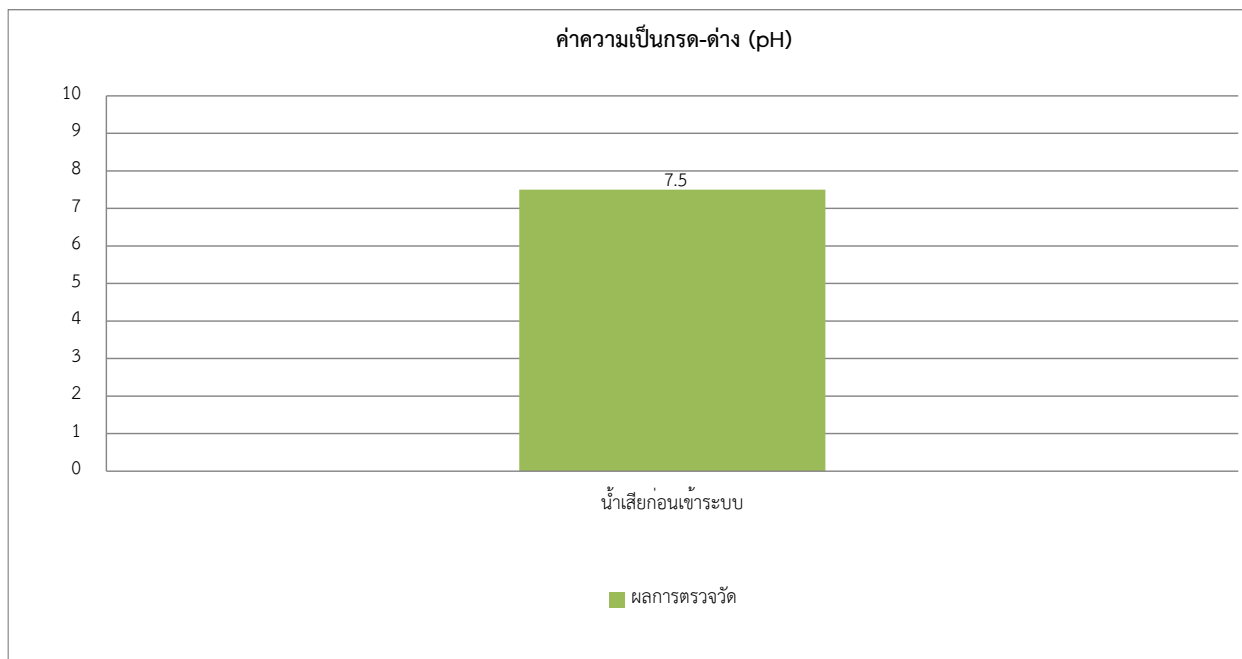
กราฟที่ 3.1-1 กราฟเปรียบเทียบผลการตรวจวัดคุณภาพน้ำทิ้งค่าความเป็นกรด-ด่าง (pH)
จากน้ำทิ้งก่อนบำบัดเดือนมิถุนายน พ.ศ.2568

ดัชนีการตรวจวัด	หน่วย	ผลวิเคราะห์น้ำทิ้งก่อนบำบัด
		วันที่เก็บตัวอย่าง
		24/06/2568
pH at 25 °C	-	7.5
Biochemical Oxygen Demand	mg/L	47.5
Total Suspended Solids	mg/L	60
Oil & Grease	mg/L	<1.0
Total Kjeldahl Nitrogen	mg/L	59.5
Total Coliform Bacteria	MPN/100 mL	110,000
Fecal Coliform Bacteria	MPN/100 mL	920

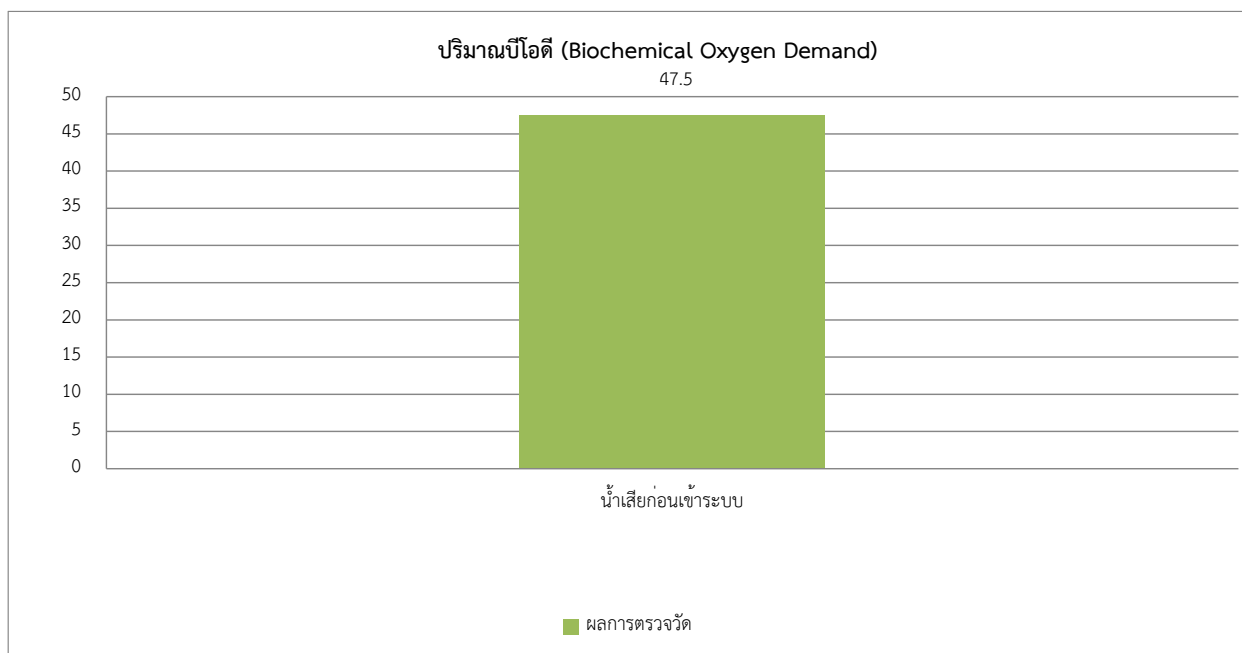
กราฟที่ 3.1-2 กราฟเปรียบเทียบผลการตรวจวัดปริมาณบีโอดี (BOD)
จากน้ำทิ้งก่อนบำบัดเดือนมิถุนายน พ.ศ.2568

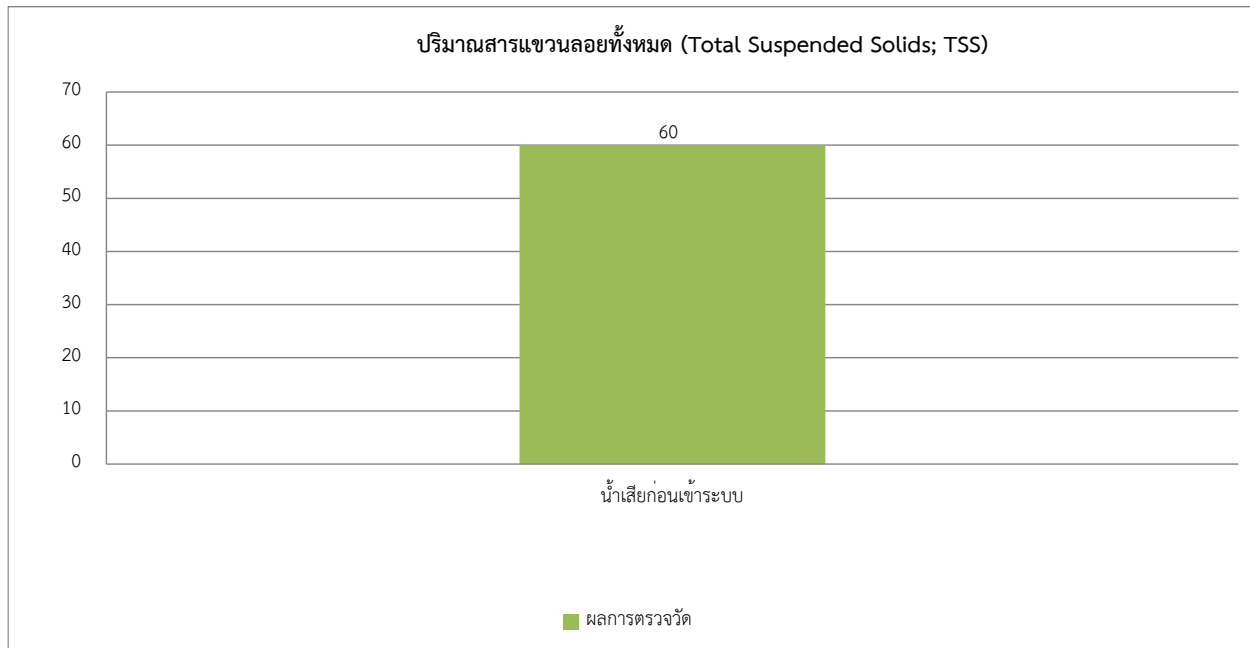
กราฟที่ 3.1-3 กราฟเปรียบเทียบผลการตรวจวัดปริมาณของแข็งแขวนลอย (Total Suspended Solids)
จากน้ำทิ้งก่อนบำบัดเดือนมิถุนายน พ.ศ.2568

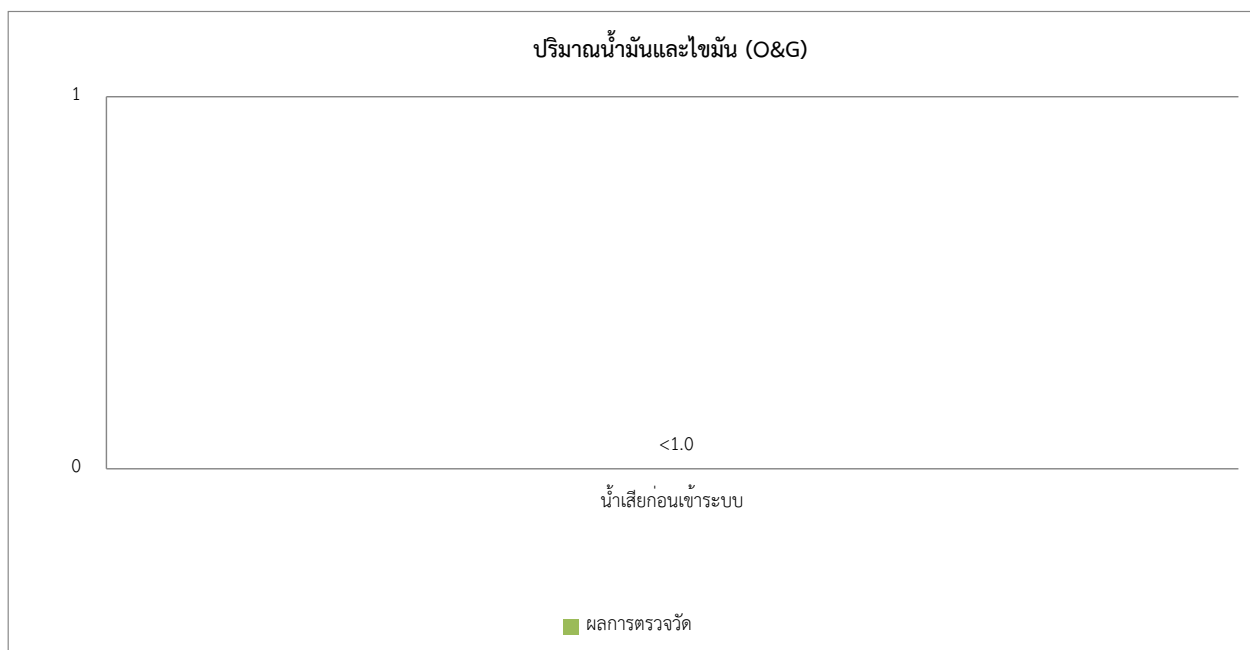
กราฟที่ 3.1-4 กราฟเปรียบเทียบผลการตรวจวัดปริมาณน้ำมันและไขมัน (Oil&Grease)
จากน้ำทิ้งก่อนบำบัดเดือนมิถุนายน พ.ศ.2568

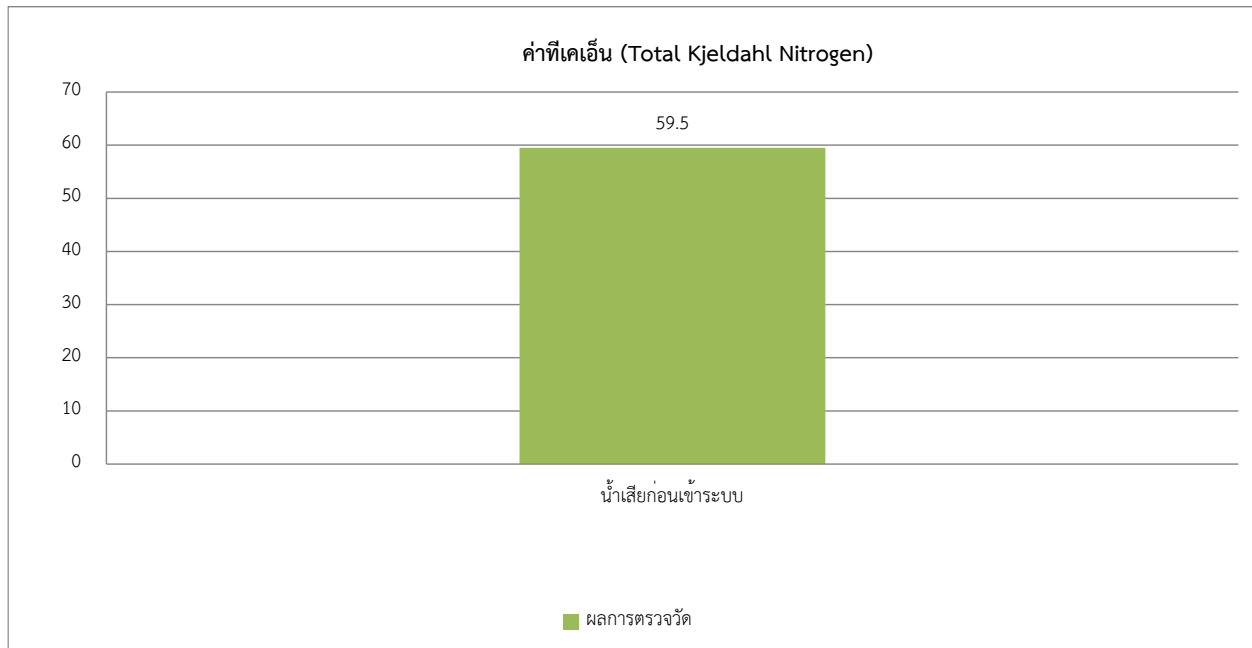
กราฟที่ 3.1-5 กราฟเปรียบเทียบผลการตรวจวัด ค่าที่เคเอ็น (TKN)
จากน้ำทิ้งก่อนบำบัดเดือนมิถุนายน พ.ศ.2568

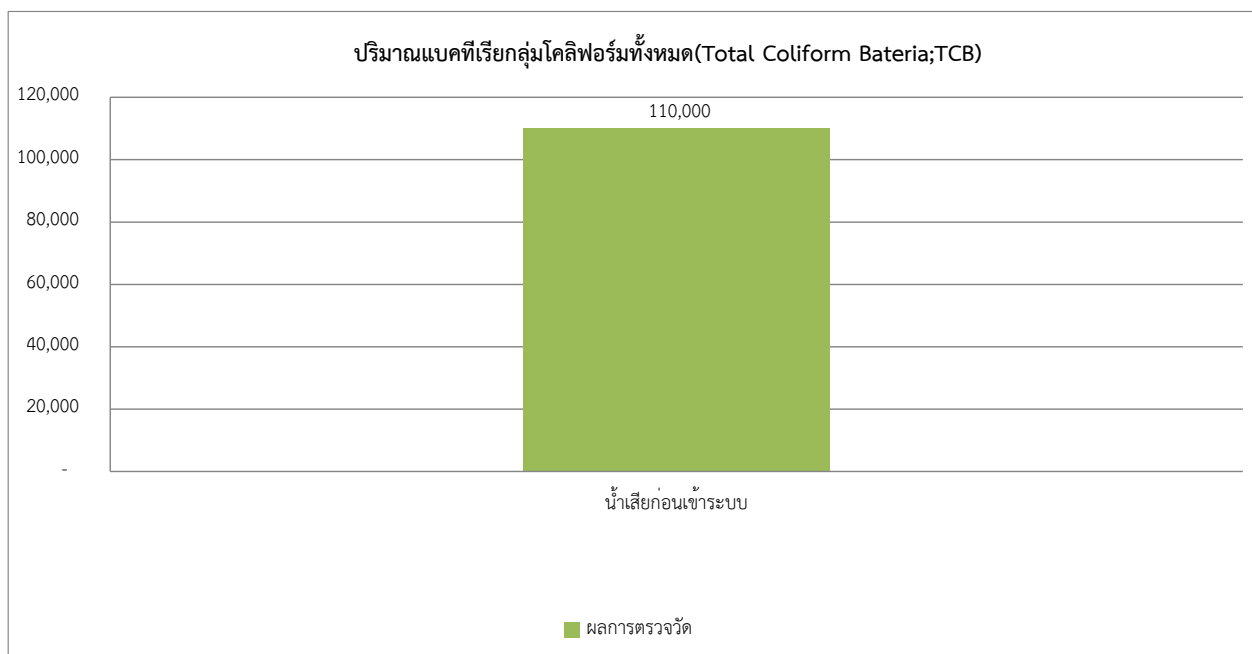
กราฟที่ 3.1-6 กราฟเปรียบเทียบผลการตรวจวัดปริมาณโคลิฟอร์มแบคทีเรียทั้งหมด (Total Coliform Bacteria)
จากน้ำทิ้งก่อนบำบัดเดือนมิถุนายน พ.ศ.2568

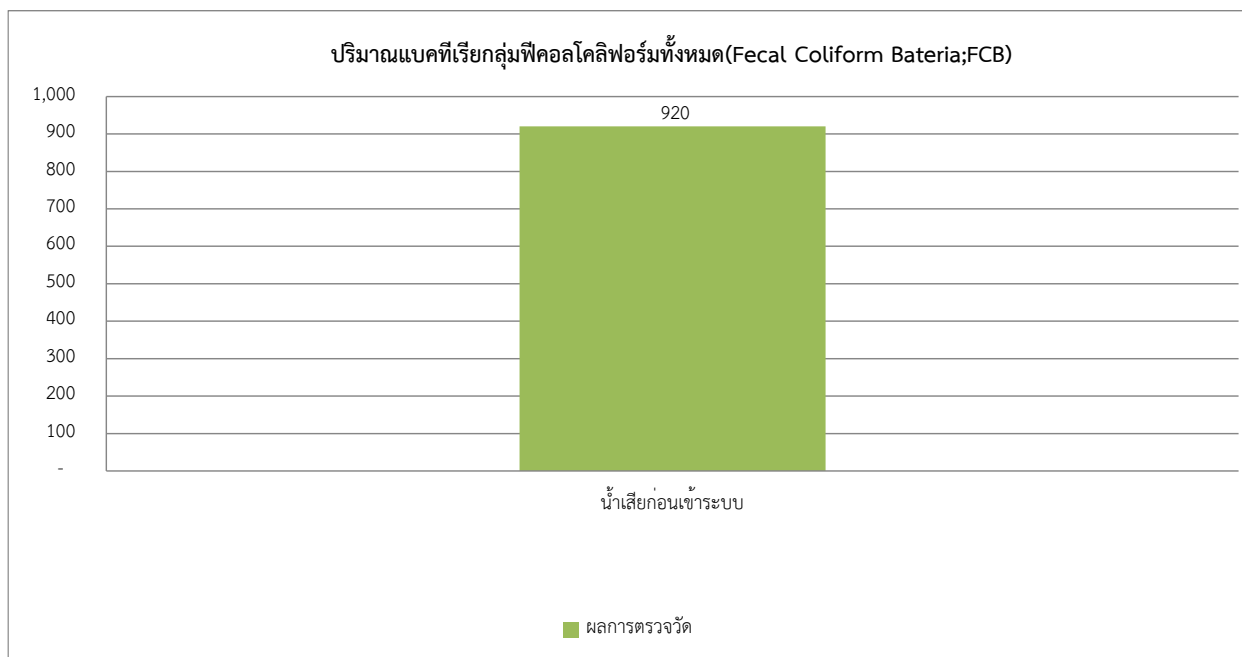
กราฟที่ 3.1-7 กราฟเปรียบเทียบผลการตรวจวัดปริมาณฟีคอลโคลิฟอร์มแบคทีเรียทั้งหมด (Fecal Coliform Bacteria)
จากน้ำทิ้งก่อนบำบัดเดือนมิถุนายน พ.ศ.2568

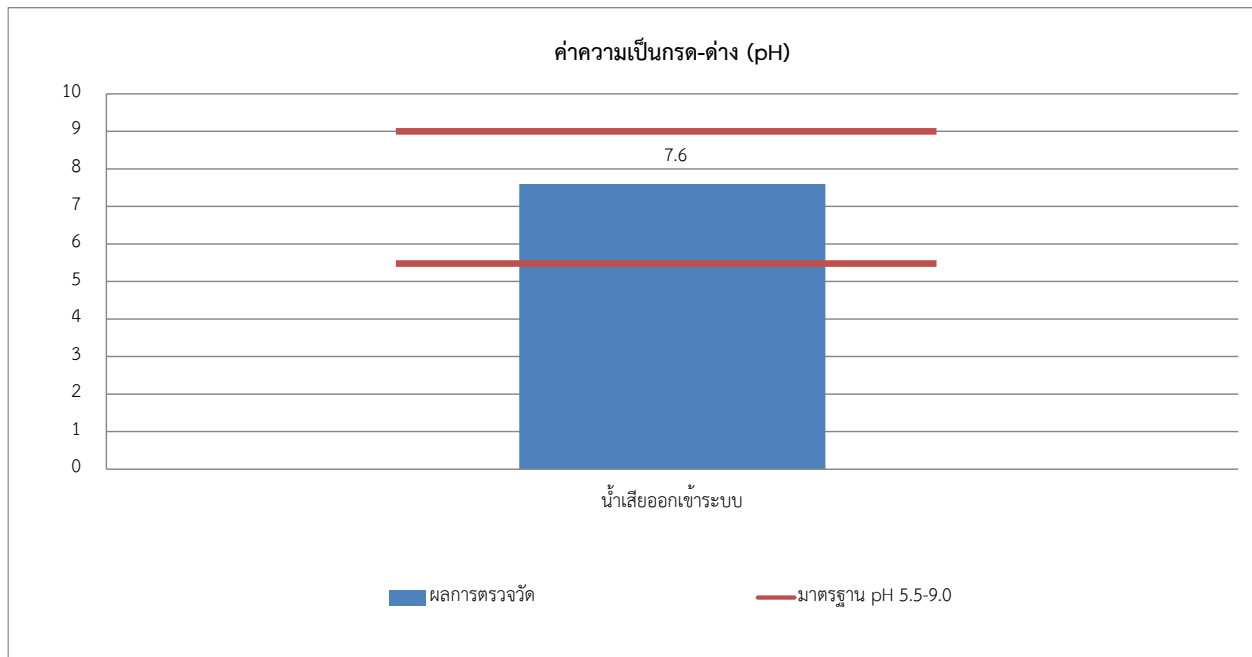
กราฟที่ 3.1-8 กราฟเปรียบเทียบผลการตรวจวัดคุณภาพน้ำทิ้งค่าความเป็นกรด-ด่าง (pH)
จากน้ำทิ้งหลังการบำบัดเดือนมิถุนายน พ.ศ.2568

ดัชนีการตรวจวัด	หน่วย	ผลวิเคราะห์น้ำทิ้งหลังการบำบัด	มาตรฐาน
		วันที่เก็บตัวอย่าง	
		24/06/2568	
pH at 25 °C	-	7.6	5.5-9.0
Biochemical Oxygen Demand	mg/L	20.7	< 40
Total Suspended Solids	mg/L	12	< 50
Oil & Grease	mg/L	<1.0	< 20
Total Kjeldahl Nitrogen	mg/L	25.8	< 40
Total Coliform Bacteria	MPN/100 mL	4,300	< 5,000 ⁽²⁾
Fecal Coliform Bacteria	MPN/100 mL	920	< 1,000 ⁽²⁾

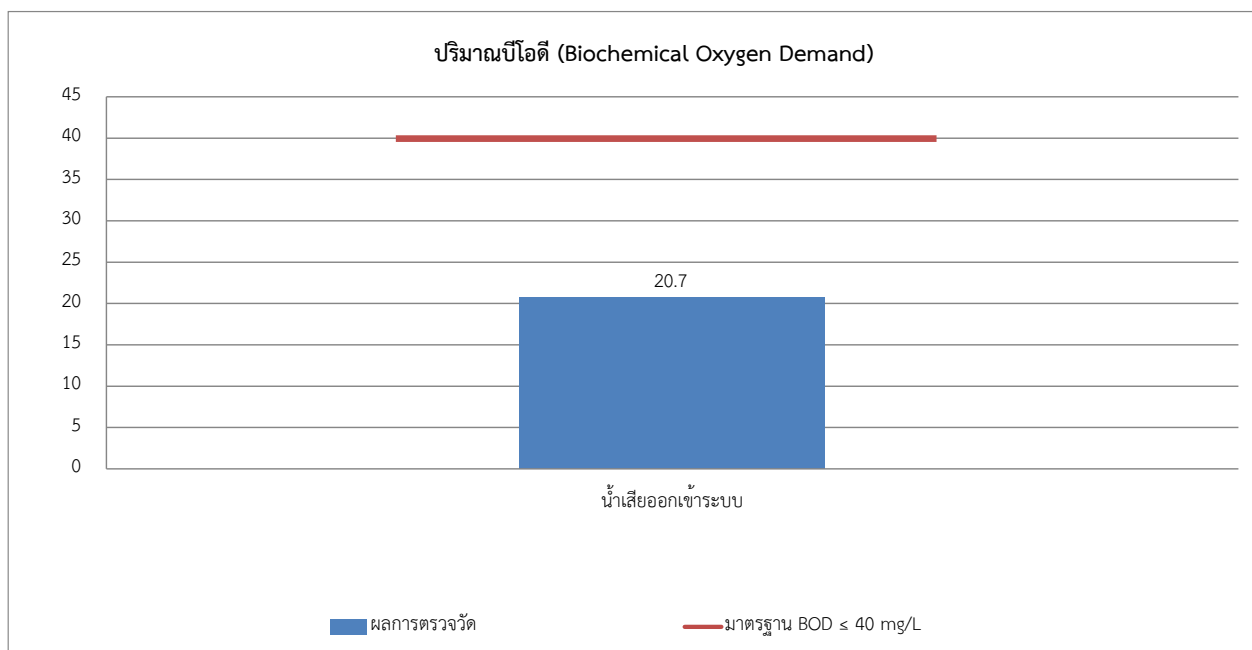
กราฟที่ 3.1-9 กราฟเปรียบเทียบผลการตรวจวัดปริมาณบีโอดี (BOD)
จากน้ำทิ้งหลังการบำบัดเดือนมิถุนายน พ.ศ.2568

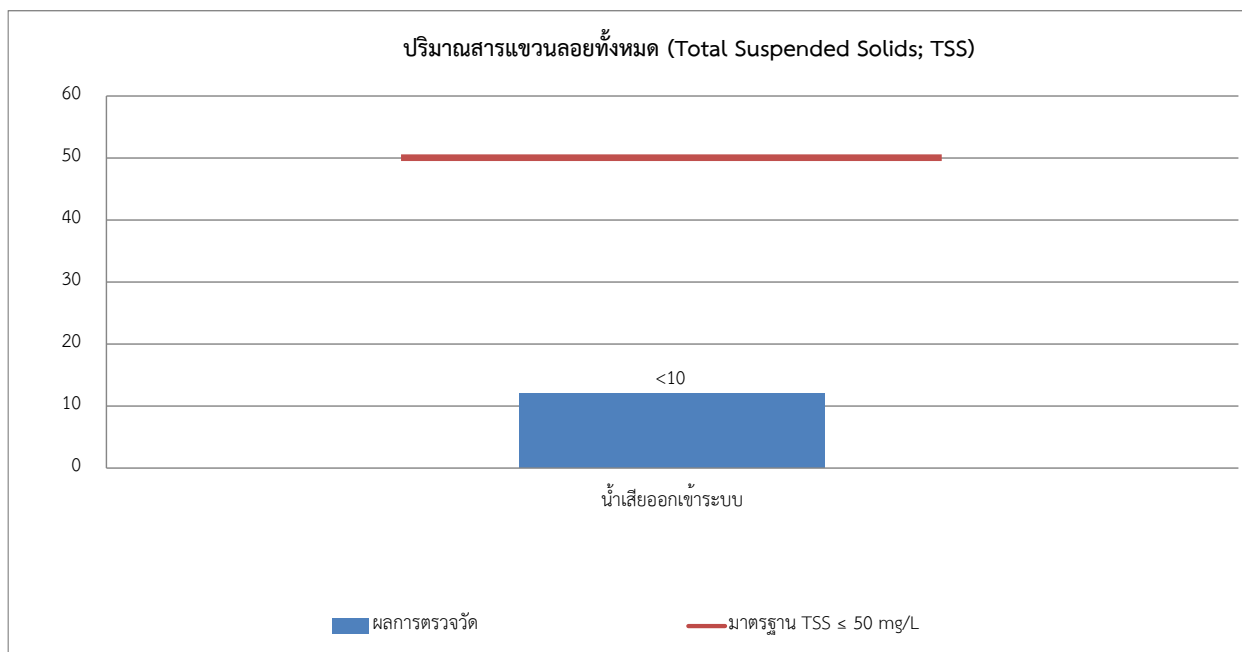
กราฟที่ 3.1-10 กราฟเปรียบเทียบผลการตรวจวัดปริมาณของแข็งแขวนลอย (Total Suspended Solids)
จากน้ำทิ้งหลังการบำบัดเดือนมิถุนายน พ.ศ.2568

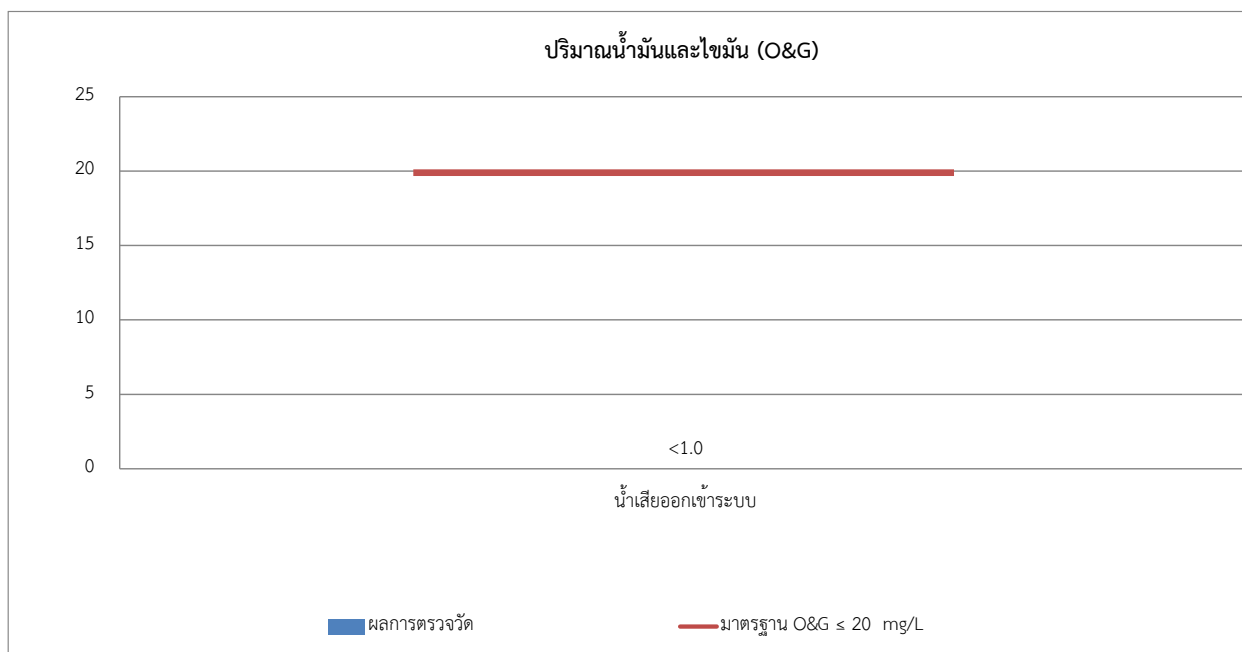
กราฟที่ 3.1-11 กราฟเปรียบเทียบผลการตรวจวัดปริมาณน้ำมันและไขมัน (Oil&Grease)
จากน้ำทิ้งหลังการบำบัดเดือนมิถุนายน พ.ศ.2568

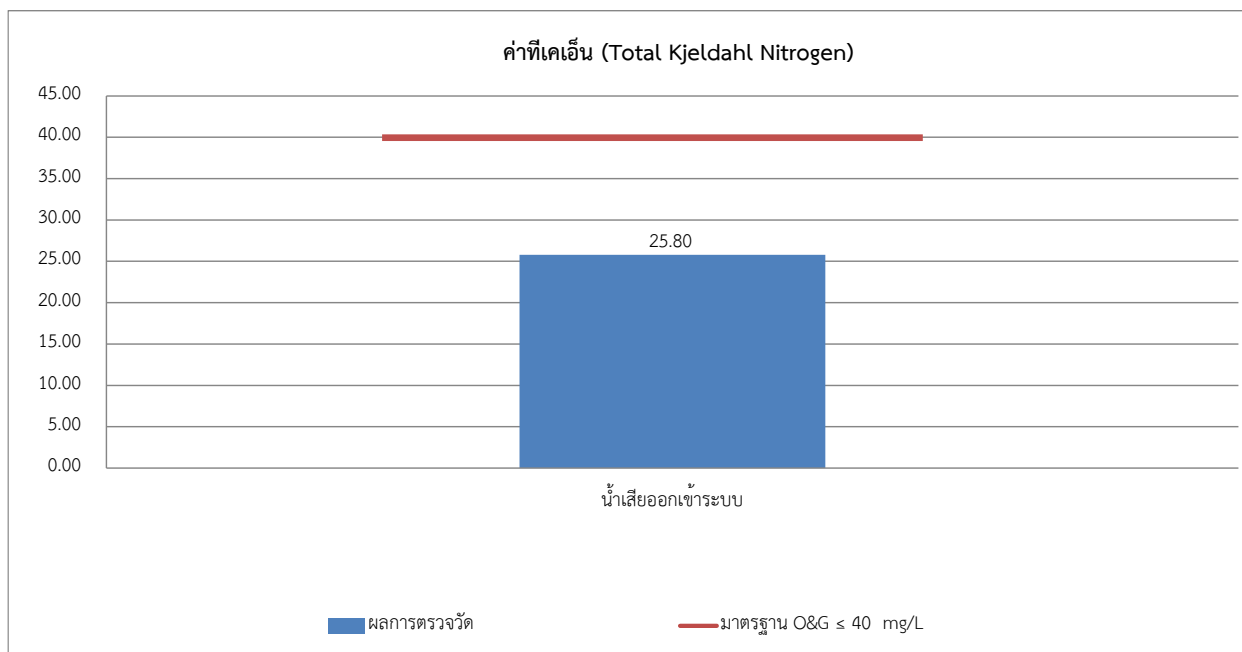
กราฟที่ 3.1-12 กราฟเปรียบเทียบผลการตรวจวัด ค่าที่เคเอ็น (TKN)
จากน้ำทิ้งหลังการบำบัดเดือนมิถุนายน พ.ศ.2568

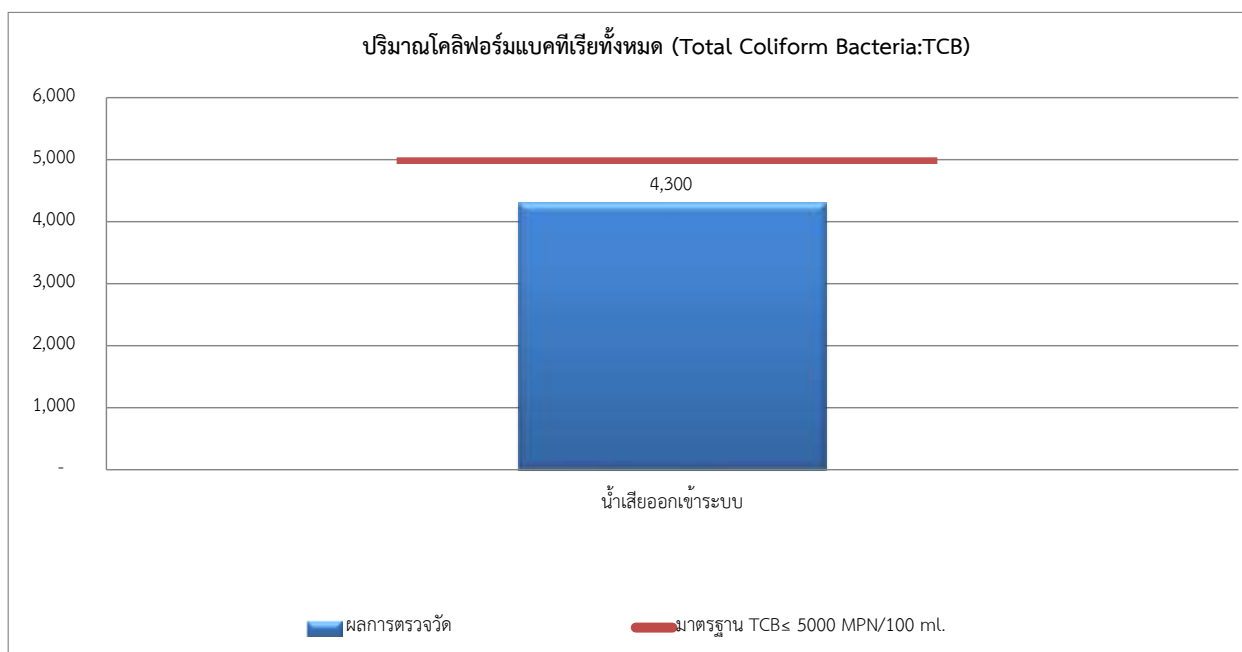
กราฟที่ 3.1-13 กราฟเปรียบเทียบผลการตรวจวัดปริมาณโคลิฟอร์มแบคทีเรียทั้งหมด (Total Coliform Bacteria)
จากน้ำทิ้งหลังการบำบัดเดือนมิถุนายน พ.ศ.2568

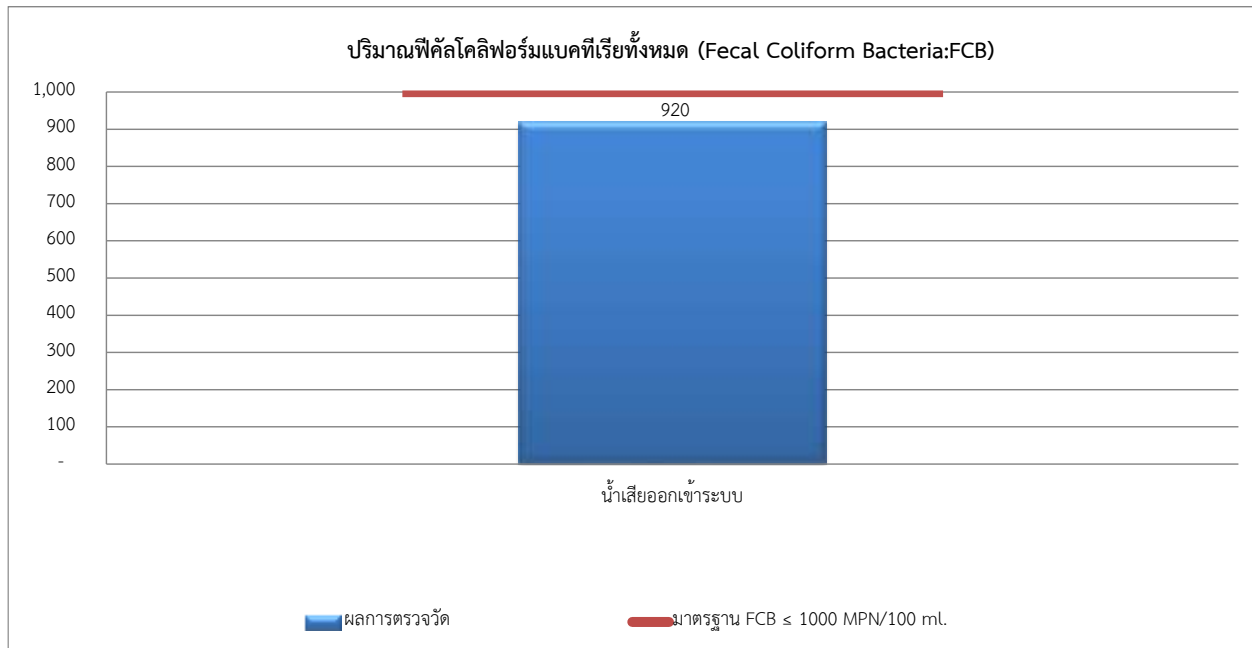
กราฟที่ 3.1-14 กราฟเปรียบเทียบผลการตรวจวัดปริมาณฟีคัลโคลิฟอร์มแบคทีเรียทั้งหมด (Fecal Coliform Bacteria)
จากน้ำทิ้งหลังการบำบัดเดือนมิถุนายน พ.ศ.2568

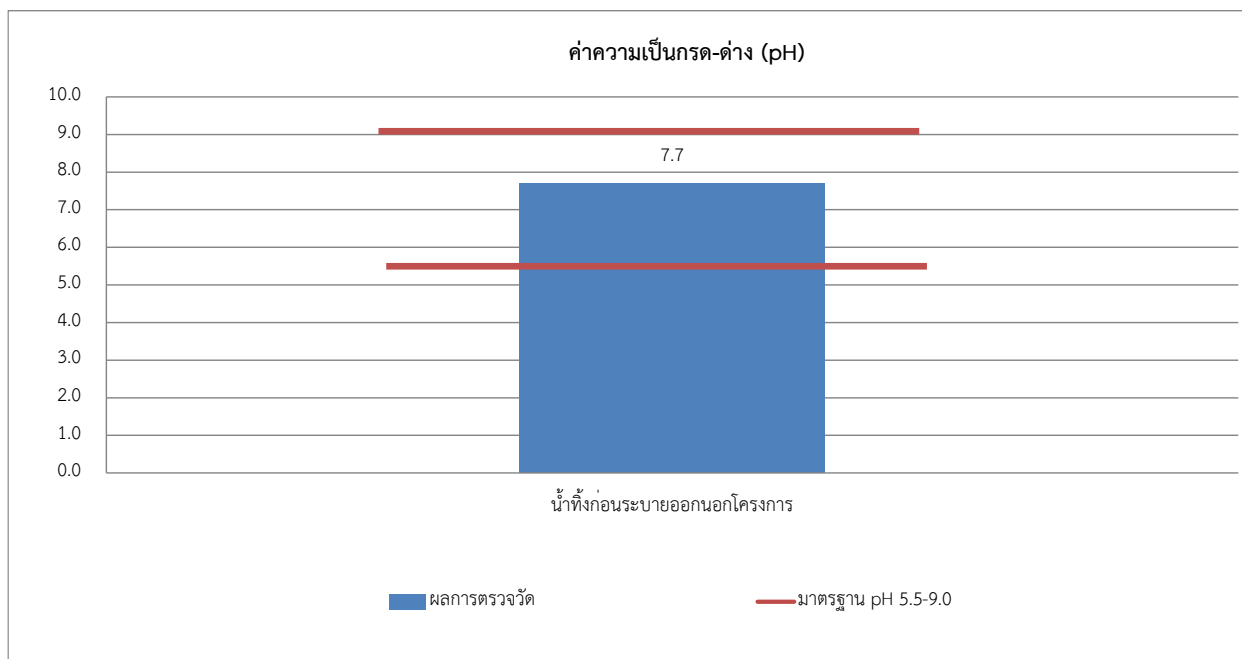
กราฟที่ 3.1-15 กราฟเปรียบเทียบผลการตรวจวัดคุณภาพน้ำทิ้งค่าความเป็นกรด-ด่าง (pH)
จากน้ำทิ้งก่อนระบายออกนอกโครงการเดือนมิถุนายน พ.ศ.2568

ดัชนีการตรวจวัด	หน่วย	ผลวิเคราะห์น้ำทิ้งก่อนระบายออกนอกโครงการ	มาตรฐาน
		วันที่เก็บตัวอย่าง	
		24/06/2568	
pH at 25 °C	-	7.7	5.5-9.0 ⁽¹⁾
Biochemical Oxygen Demand	mg/L	35.4	≤ 40 ⁽¹⁾
Total Suspended Solids	mg/L	46	≤ 50 ⁽¹⁾
Oil & Grease	mg/L	<1.0	≤ 20 ⁽¹⁾
Total Kjeldahl Nitrogen	mg/L	37.1	≤ 40 ⁽¹⁾
Total Coliform Bacteria	MPN/100 mL	4,300	≤ 5,000 ⁽²⁾
Fecal Coliform Bacteria	MPN/100 mL	740	≤ 1,000 ⁽²⁾

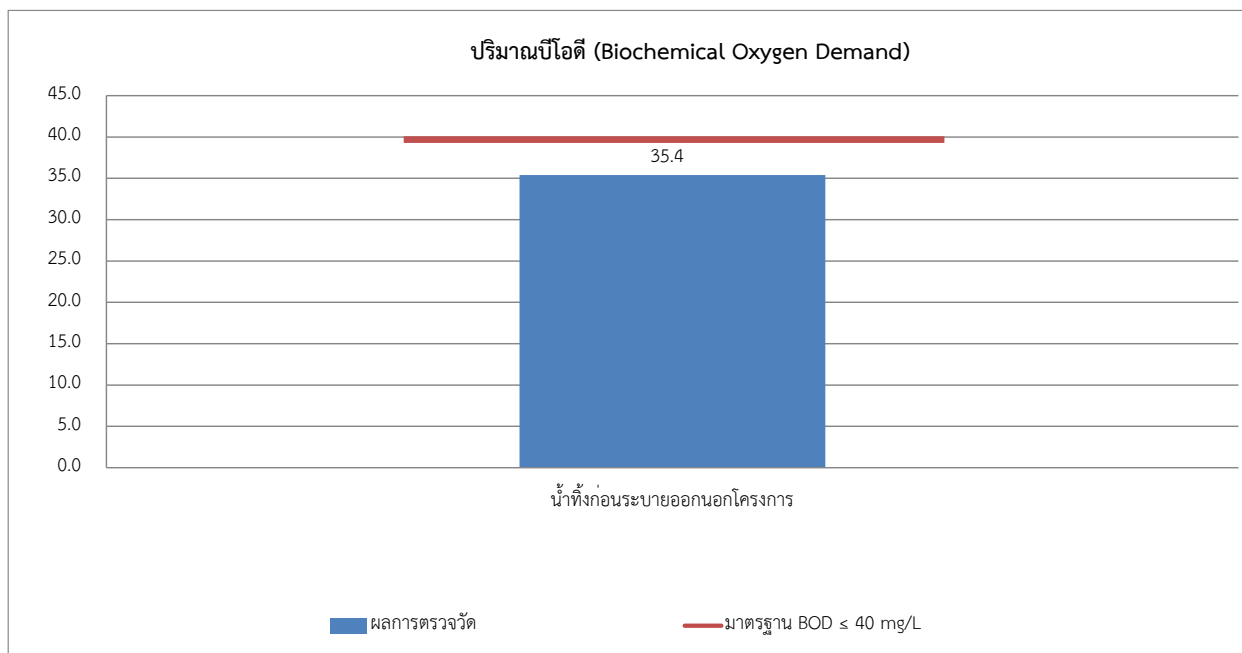
กราฟที่ 3.1-16 กราฟเปรียบเทียบผลการตรวจวัดปริมาณบีโอดี (BOD)
จากน้ำทิ้งก่อนระบายออกนอกโครงการเดือนมิถุนายน พ.ศ.2568

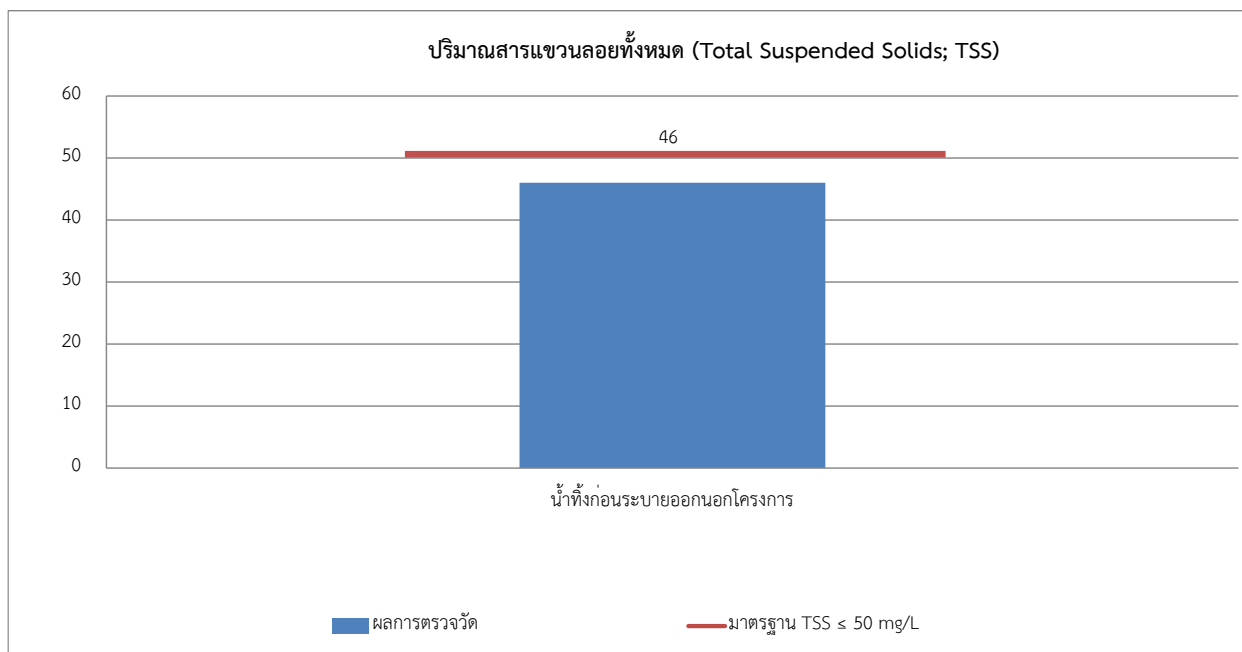
กราฟที่ 3.1-17 กราฟเปรียบเทียบผลการตรวจวัดปริมาณของแข็งแขวนลอย (Total Suspended Solids)
จากน้ำทิ้งก่อนระบายออกนอกโครงการเดือนมิถุนายน พ.ศ.2568

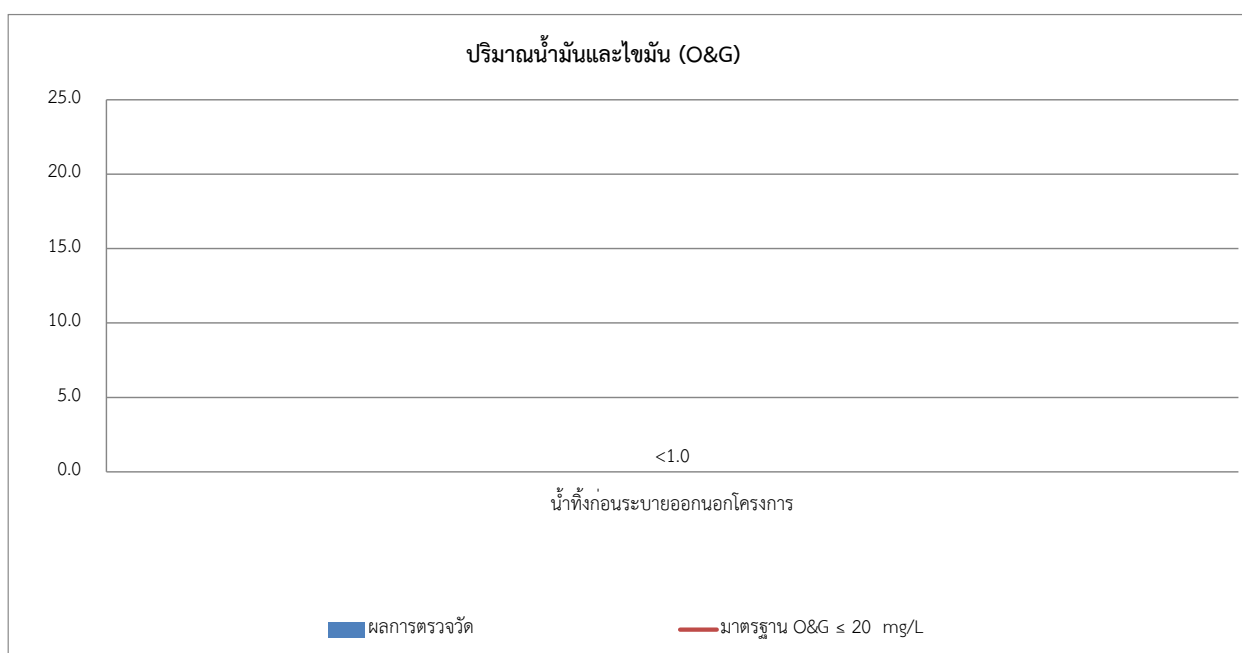
กราฟที่ 3.1-18 กราฟเปรียบเทียบผลการตรวจวัดปริมาณน้ำมันและไขมัน (Oil&Grease)
จากน้ำทิ้งก่อนระบายออกนอกโครงการเดือนมิถุนายน พ.ศ.2568

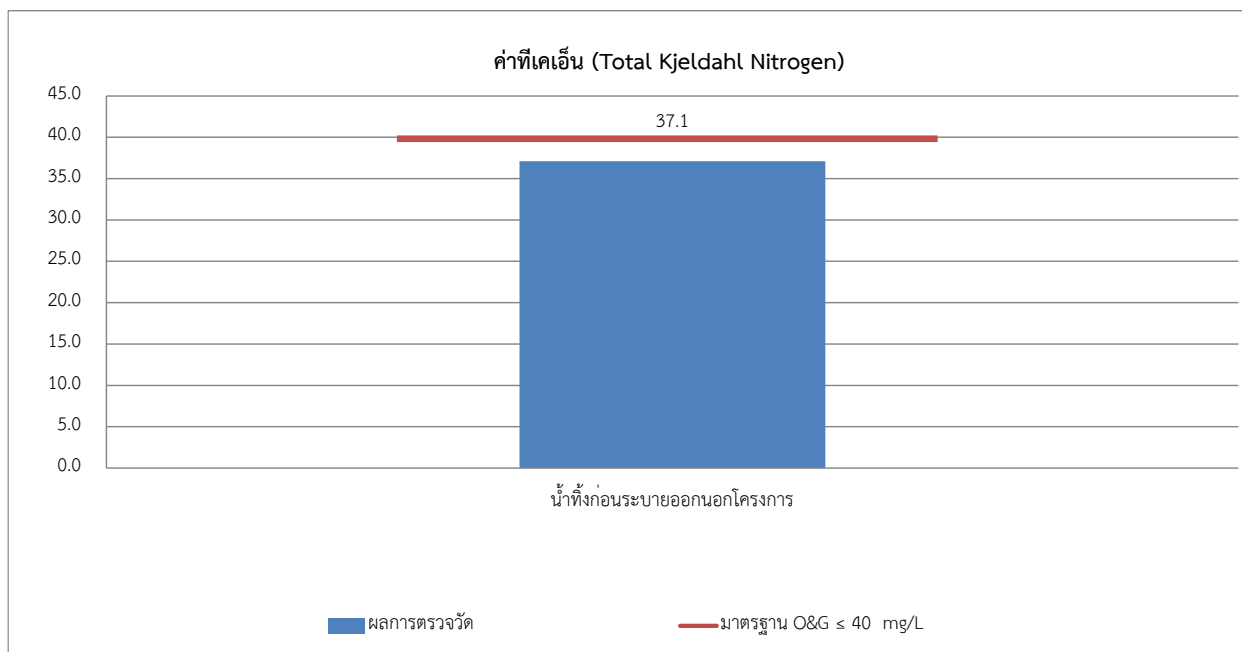
กราฟที่ 3.1-19 กราฟเปรียบเทียบผลการตรวจวัด ค่าทีเคเอ็น (TKN)
จากน้ำทิ้งก่อนระบายออกนอกโครงการเดือนมิถุนายน พ.ศ.2568

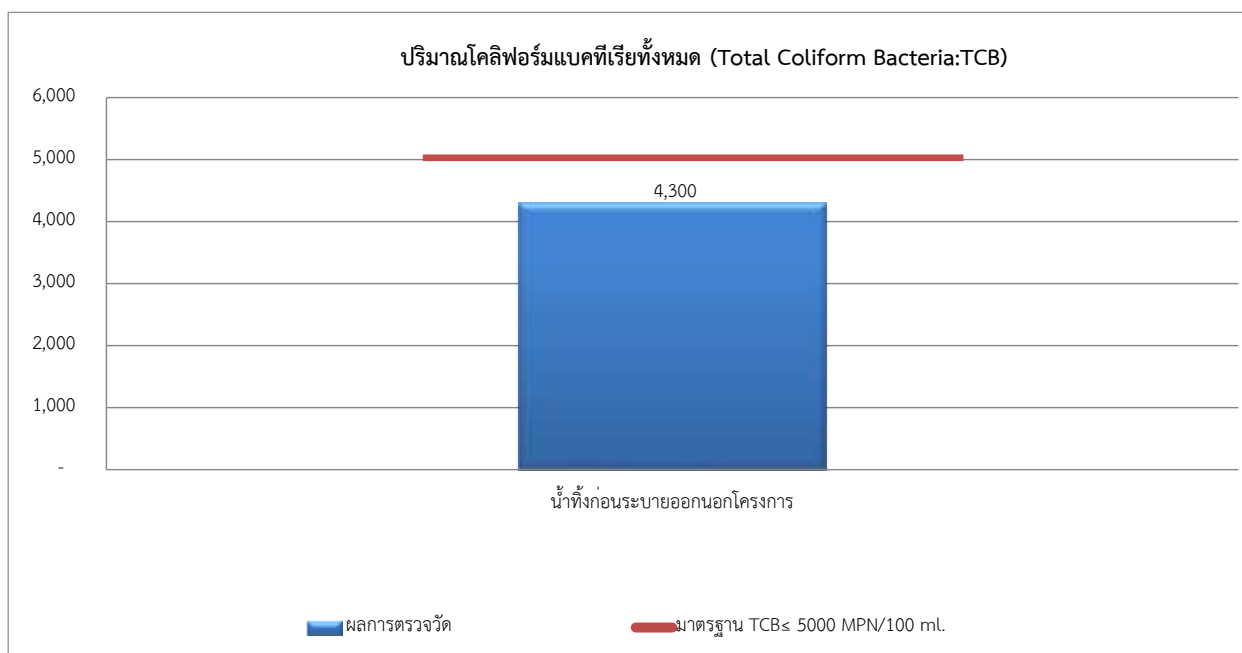
กราฟที่ 3.1-20 กราฟเปรียบเทียบผลการตรวจวัดปริมาณโคลิฟอร์มแบคทีเรียทั้งหมด (Total Coliform Bacteria)
จากน้ำทิ้งก่อนระบายออกนอกโครงการเดือนมิถุนายน พ.ศ.2568

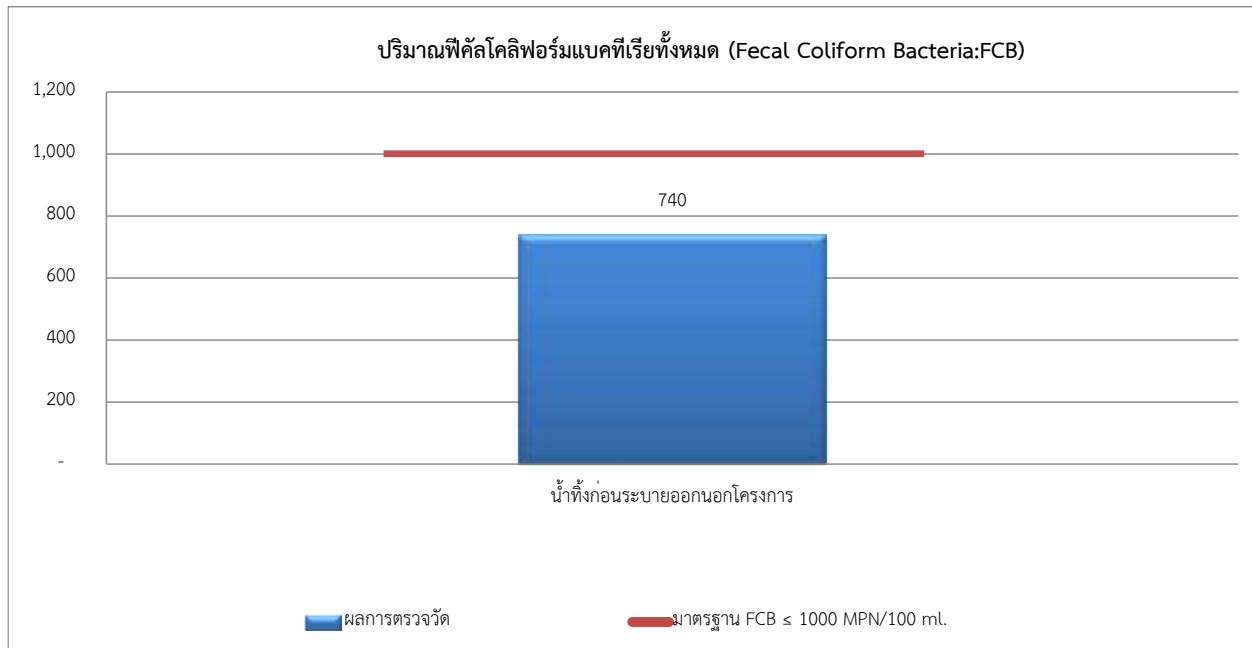
กราฟที่ 3.1-21 กราฟเปรียบเทียบผลการตรวจวัดปริมาณฟีคัลโคลิฟอร์มแบคทีเรียทั้งหมด (Fecal Coliform Bacteria)
จากน้ำทิ้งก่อนระบายออกนอกโครงการเดือนมิถุนายน พ.ศ.2568
