3. ผลการปฏิบัติตามมาตรการฯ

3.1 ผลการปฏิบัติตามมาตรการป้องกันและแก้ไขผลกระทบสิ่งแวดล้อม

จากการทบทวนมาตรการป้องกันและแก้ไขผลกระทบสิ่งแวดล้อม ระยะดำเนินการ โครงการบ้านเอื้ออาทร จังหวัดราชบุรี (เจดีย์หัก) ที่กำหนดไว้ในรายงานการประเมินผลกระทบสิ่งแวดล้อม (EIA) พบว่า มีมาตรการป้องกัน และแก้ไขผลกระทบสิ่งแวดล้อมที่กำหนดไว้ทั้งสิ้น 12 ปัจจัย รวม 64 มาตรการ

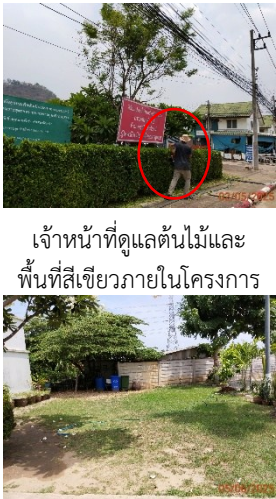
<p>ป้ายจำกัดความเร็วรถไม่เกิน 30 กม./ชม.</p>
	2. จัดให้มีเจ้าหน้าที่ดูแลรักษาต้นไม้และพื้นที่สีเขียวภายในโครงการให้อยู่ในสภาพดีอยู่เสมอ เนื่องจากต้นไม้ไม่สามารถลดมลพิษทางอากาศที่อาจเกิดขึ้นได้	2. มีเจ้าหน้าที่ดูแลต้นไม้และพื้นที่สีเขียวภายในโครงการจากการตรวจสอบพบว่า ต้นไม้และพื้นที่สีเขียวอยู่ในสภาพดี	ไม่มี

<p>เจ้าหน้าที่ดูแลต้นไม้และพื้นที่สีเขียวภายในโครงการ</p> <p>ต้นไม้และพื้นที่สีเขียวภายในโครงการ</p>

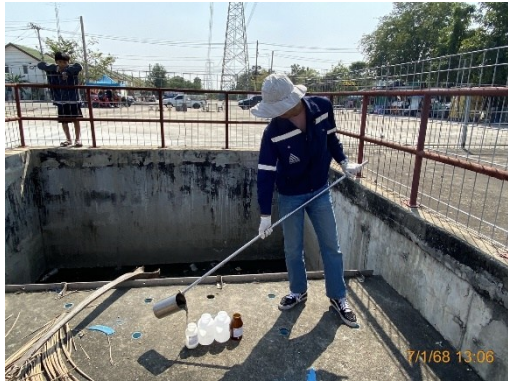
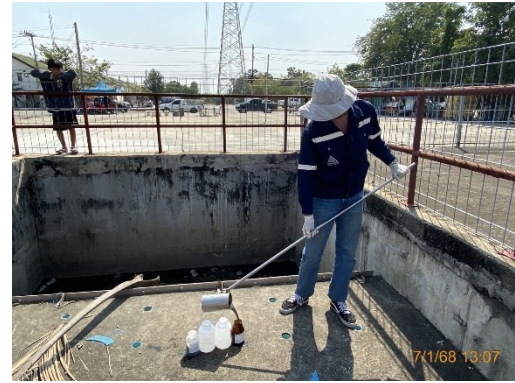
บ่อพักก่อนเข้าระบบบำบัดน้ำเสียส่วนกลาง

สำหรับการดำเนินการระหว่างเดือนมกราคม-มิถุนายน พ.ศ. 2568 ได้ดำเนินการเก็บตัวอย่างคุณภาพน้ำจากระบบบำบัดน้ำเสียส่วนกลาง และคุณภาพน้ำในบ่อพักน้ำสุดท้ายก่อนระบายออกจากโครงการ เป็นประจำทุกเดือน รวมทั้งเพิ่มเติมการเก็บตัวอย่างคุณภาพน้ำจากระบบบำบัดน้ำเสียอาคารศูนย์ชุมชน เมื่อวันที่ 2 พฤษภาคม พ.ศ. 2568 (รูปที่ 4 และภาพที่ 2) มีรายละเอียดผลการตรวจวิเคราะห์ดังนี้

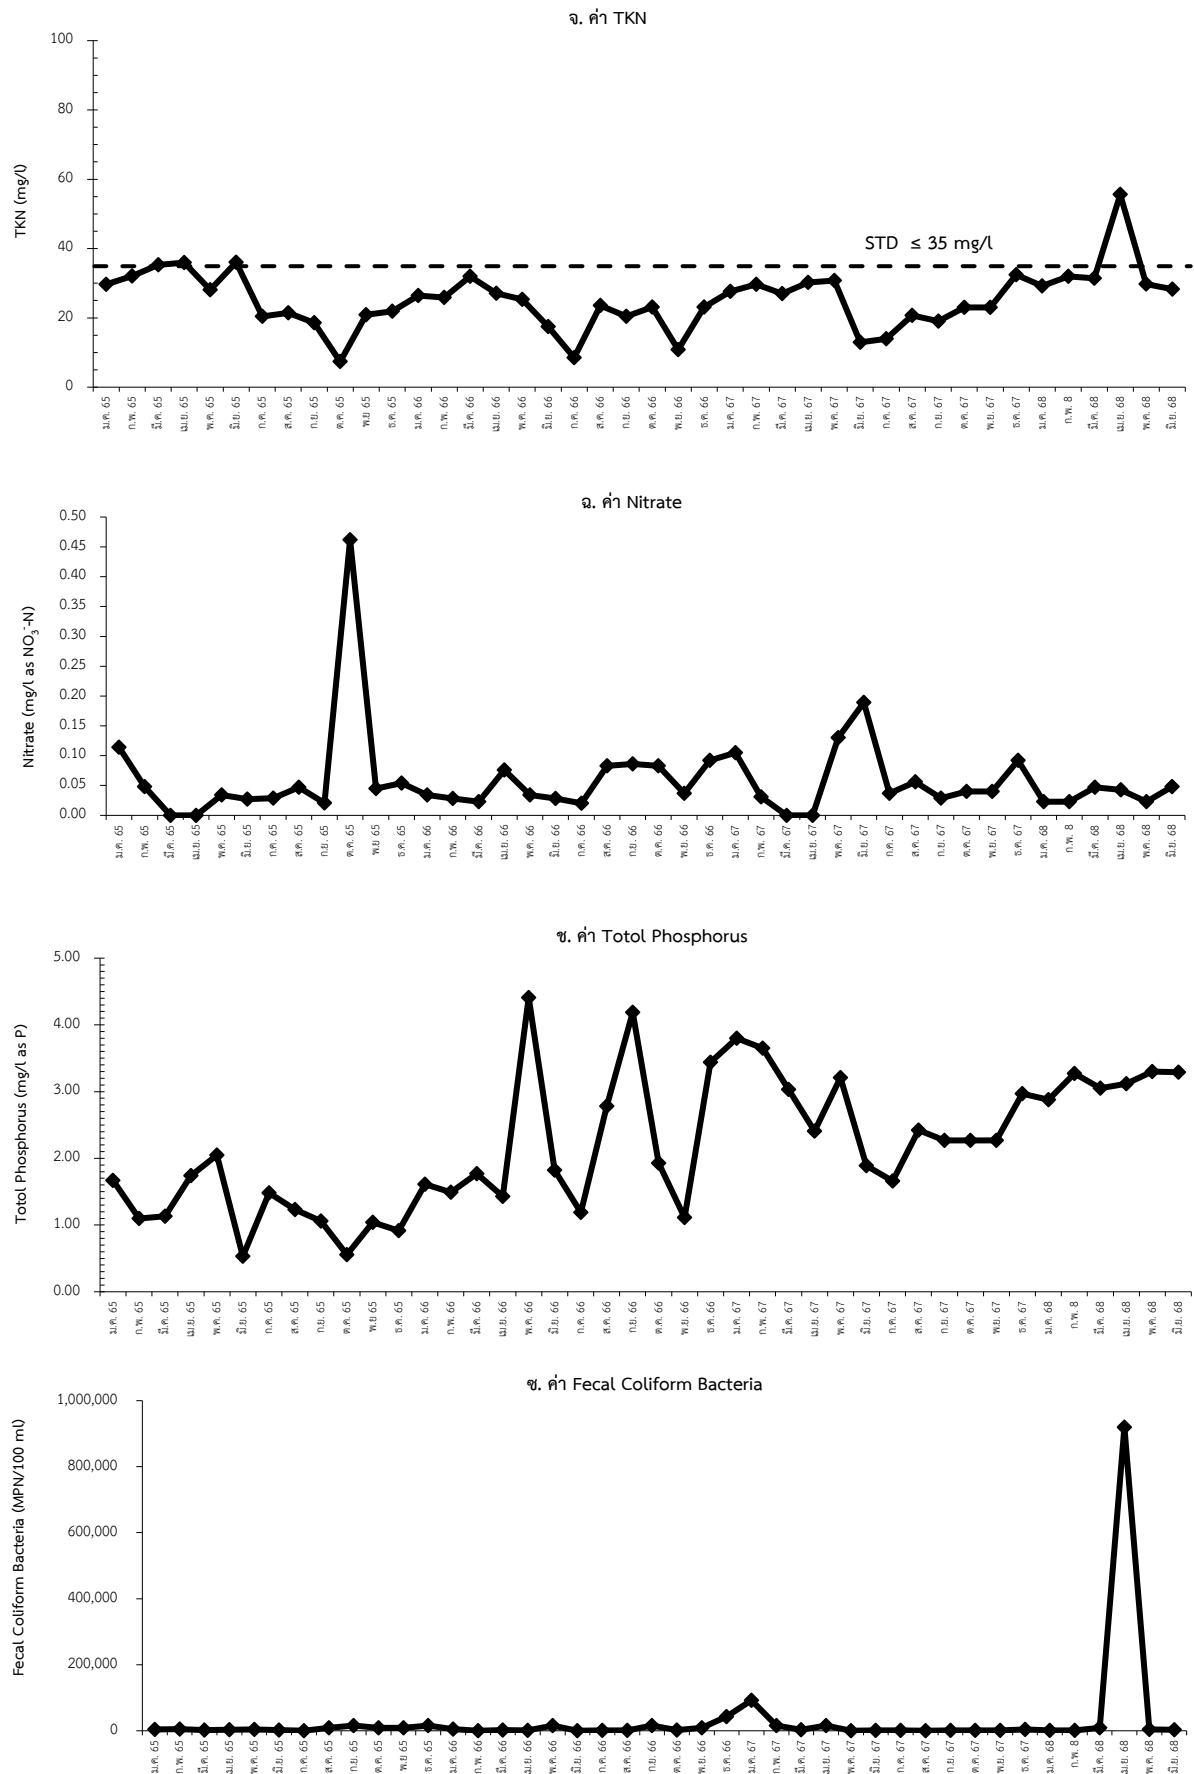
รูปที่ 8 เปรียบเทียบผลการตรวจวิเคราะห์คุณภาพน้ำในบ่อกักน้ำสุดท้ายก่อนระบายออกจากโครงการ

เมื่อเปรียบเทียบผลการตรวจวิเคราะห์ที่ผ่านมา (เดือนมกราคม พ.ศ. 2565-ธันวาคม พ.ศ. 2567) พบว่า คุณภาพน้ำส่วนใหญ่มีค่าใกล้เคียงกับผลการตรวจวิเคราะห์ที่ผ่านมา โดยคุณภาพน้ำระหว่างเดือนมกราคม-กันยายน พ.ศ. 2565, ระหว่างเดือนพฤศจิกายน พ.ศ. 2565-มิถุนายน พ.ศ. 2566 และระหว่างเดือนสิงหาคม พ.ศ. 2566-มิถุนายน พ.ศ. 2568 มีค่า BOD ไม่เป็นไปตามเกณฑ์มาตรฐาน รวมทั้งคุณภาพน้ำระหว่างเดือนมกราคม-กรกฎาคม พ.ศ. 2565, ระหว่างเดือนตุลาคม พ.ศ. 2565-มกราคม พ.ศ. 2566, ระหว่างเดือนมีนาคม พ.ศ. 2566-มกราคม พ.ศ. 2567, ระหว่างเดือนมีนาคม-พฤษภาคม, กันยายน, ตุลาคม, ธันวาคม พ.ศ. 2567, เดือนมกราคม และมีนาคม-มิถุนายน พ.ศ. 2568 มีค่า SS ไม่เป็นไปตามเกณฑ์มาตรฐาน รวมถึงคุณภาพน้ำระหว่างเดือนกุมภาพันธ์-มิถุนายน พ.ศ. 2565, เดือนมีนาคม, พฤศจิกายน พ.ศ. 2566, เดือนมกราคม, ตุลาคม พ.ศ. 2567, เดือนเมษายน และพฤษภาคม พ.ศ. 2568 มีค่า Oil & Grease ไม่เป็นไปตามเกณฑ์มาตรฐาน นอกจากนี้ คุณภาพน้ำในเดือนมีนาคม, เมษายน, มิถุนายน พ.ศ. 2565 และเดือนเมษายน พ.ศ. 2568 ยังมีค่า TKN ไม่เป็นไปตามเกณฑ์มาตรฐาน (ตารางที่ 8 และ รูปที่ 8)
