รายงานผลการปฏิบัติตาม
มาตรการป้องกันและแก้ไขผลกระทบสิ่งแวดล้อม
และมาตรการติดตามตรวจสอบผลกระทบสิ่งแวดล้อม
(ระยะดำเนินการ)

โครงการโรงงานหลอมตะกั่ว จากแบตเตอรี่ที่ผ่านการใช้งานแล้ว บริษัท ไทย นันเฟอร์รัส เมทัล จำกัด

ระหว่างเดือนมกราคม – มิถุนายน พ.ศ. 2568

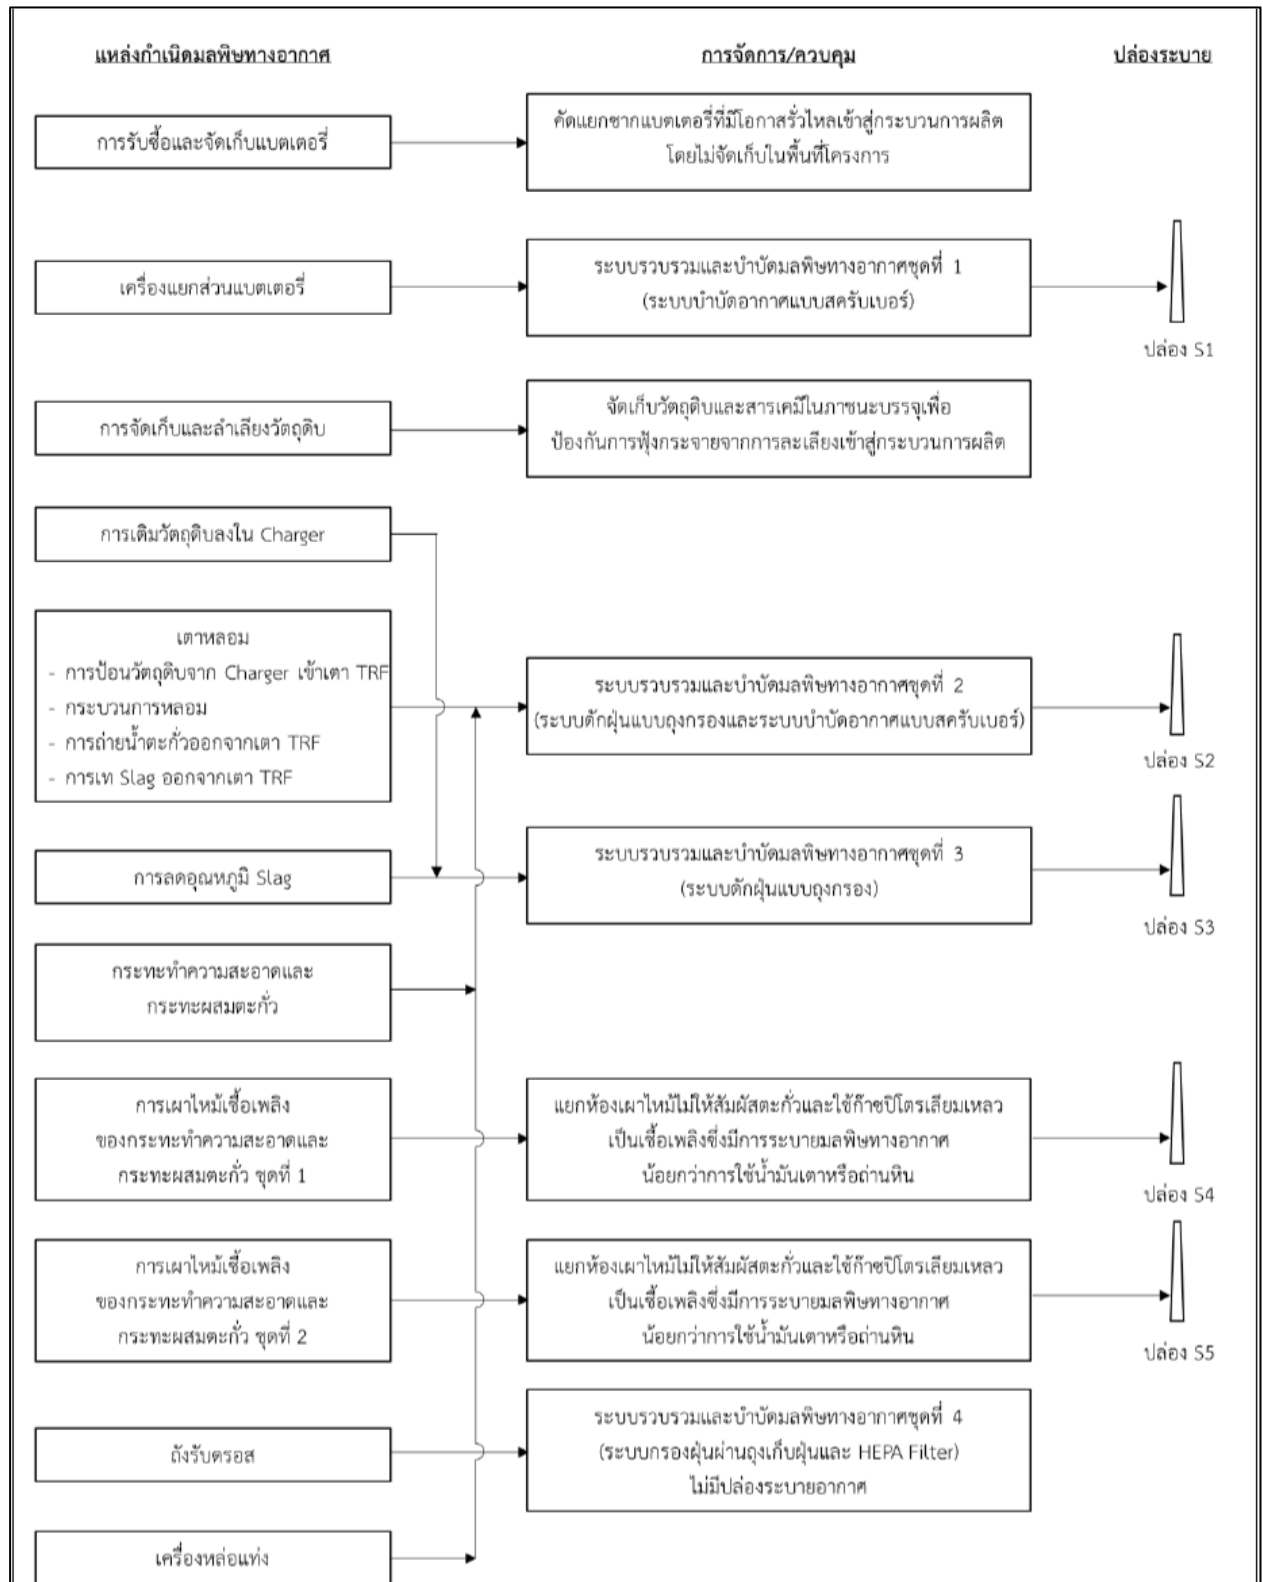
รูปที่ 1.4 แผนผังภาพรวมการจัดการระบบรวบรวมและบำบัดอากาศ

โครงการได้ออกแบบระบบรวบรวมและบำบัดมลพิษทางอากาศจำนวน 4 ชุด แบ่งเป็นระบบรวบรวมและบำบัดอากาศแบบติดตั้งถาวร (Stationary System) จำนวน 3 ชุด และระบบรวบรวมและบำบัดอากาศแบบเคลื่อนย้ายได้ (Mobile System) จำนวน 1 ชุด เพื่อให้สอดคล้องกับลักษณะมลพิษทางอากาศที่ระบายออกจากแต่ละขั้นตอนการผลิต และสามารถใช้งานสอดคล้องกับลักษณะการทำงาน นอกจากนี้ โครงการได้เพิ่มเติมแหล่งกำเนิดจากการเผาไหม้เชื้อเพลิงของกระแทกทำความสะอาดและกระแทกผสมแยกจากอากาศที่เกิดจากภายในกระแทก โดยการรวบรวมไอเสียจากการเผาไหม้ที่เกิดขึ้นจากกระแทกแต่ละชุดสู่ปล่องระบายอากาศชุดละ 1 ปล่อง (รวมปล่องระบายไอเสียจากการเผาไหม้ของกระแทกทำความสะอาดและกระแทกผสมจำนวน 2 ปล่อง) โดยผังการจัดการมลพิษอากาศ แสดงในตารางที่ 1.1 และ รูปที่ 1.4

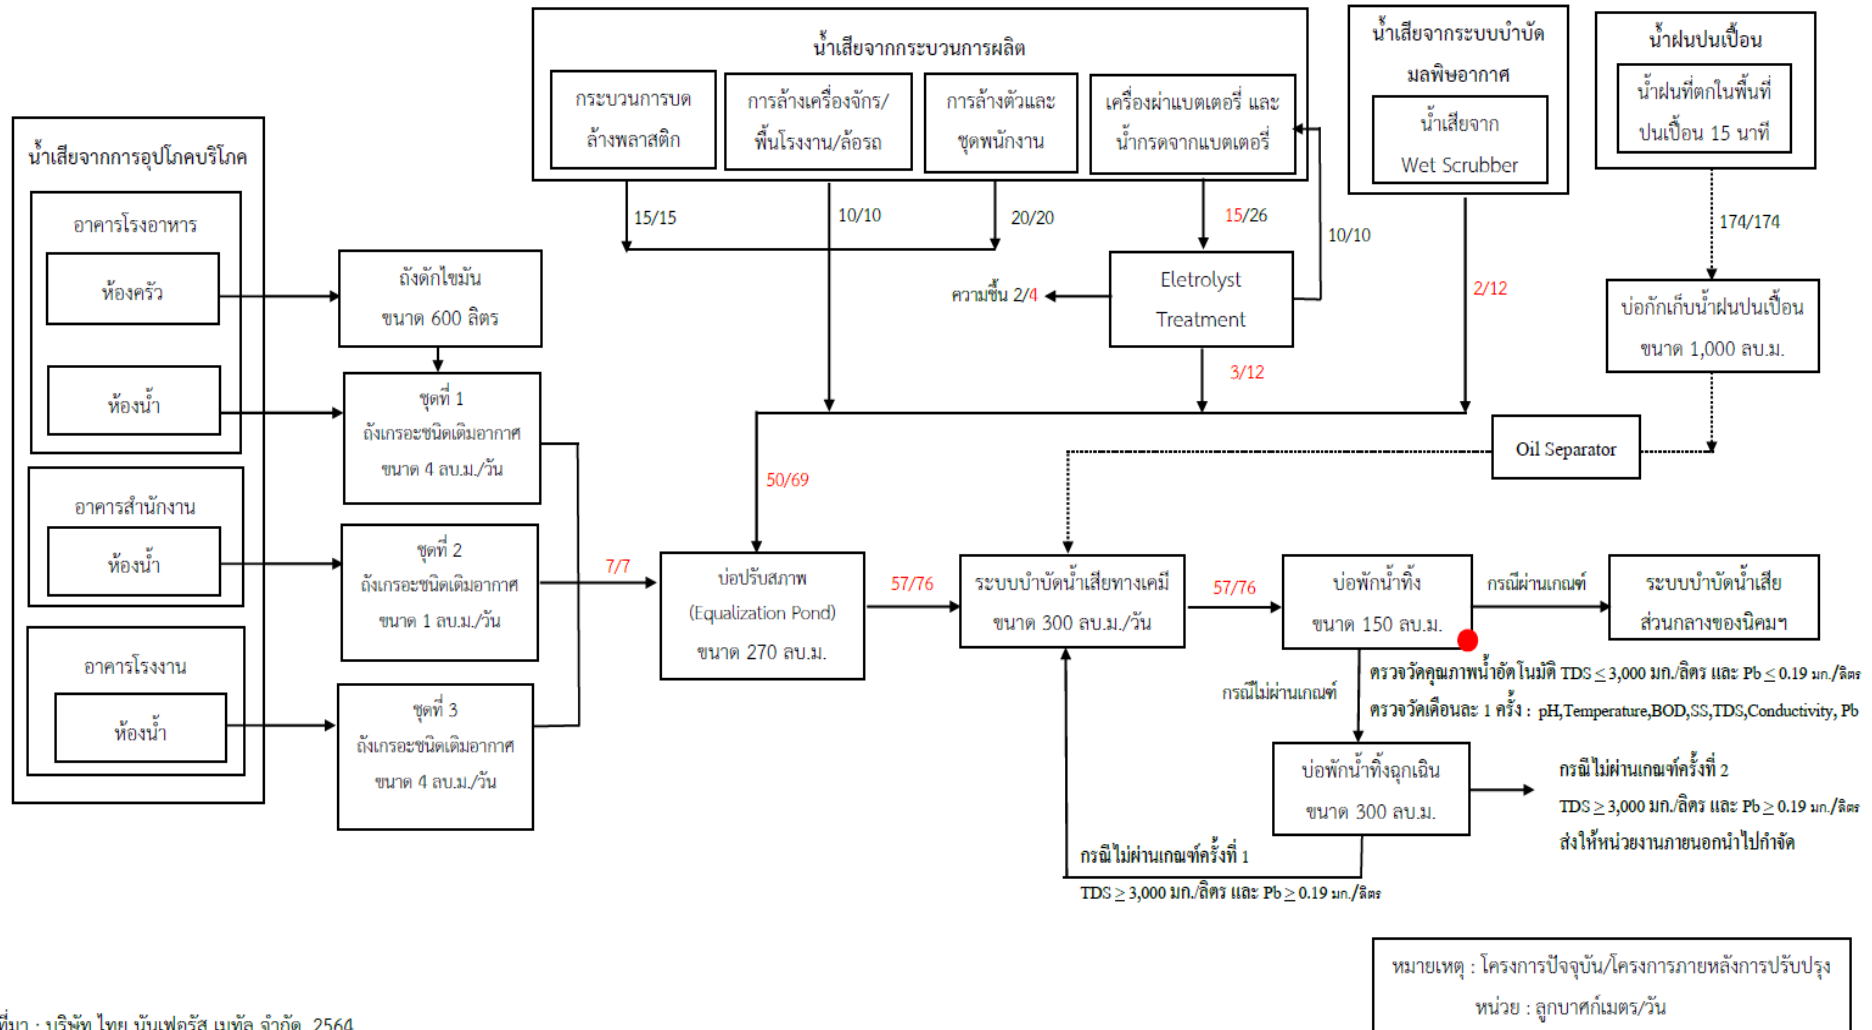
รูปที่ 1.5 ผังระบบระบายน้ำเสีย

น้ำเสียจากระบบ Wet Scrubber กระบวนการบดล้างพลาสติก น้ำล้างเครื่องจักร พื้นโรงงาน และล้อรถ น้ำล้างตัวและซักชุดพนักงาน น้ำใช้ในชุด Battery Breaker System และน้ำใช้ในระบบ Wet Scrubber จะรวบรวมเข้าระบบบำบัดน้ำเสียทางเคมี ด้วยปูนขาว ขนาด 300 ลูกบาศก์เมตร/วัน เพื่อบำบัดน้ำเสียให้มีคุณภาพผ่านเกณฑ์มาตรฐานก่อนระบายเข้าสู่ระบบบำบัดน้ำเสียส่วนกลางของนิคมฯ ต่อไป (ผังระบบระบายน้ำเสียแสดงดังรูปที่ 1.5) ทั้งนี้ระบบบำบัดน้ำเสียของโครงการมี 3 ระบบหลัก กล่าวคือ 1) ถังดักไขมัน 2) ระบบบำบัดน้ำเสียสำเร็จรูปชนิดเติมอากาศ (Septic-Aerobic Filter) ซึ่งใช้ในการบำบัดน้ำเสียเบื้องต้นจากการอุปโภคบริโภคในอาคารสำนักงานและโรงอาหาร และ 3) ระบบบำบัดน้ำเสียทางเคมี ขนาด 300 ลูกบาศก์เมตร/วัน โดยการตกตะกอนด้วยปูนขาว ซึ่งใช้ในการบำบัดน้ำเสียจากกระบวนการผลิตในขั้นตอนต่างๆ และน้ำเสียจากระบบบำบัดน้ำเสียสำเร็จรูป โดยองค์ประกอบหลักของระบบบำบัดน้ำเสียทางเคมีของโครงการ ประกอบด้วย ถังดักตะกอนหนัก (Spent Acid Tank) ถังกวนเร็ว (Rapid Mixing Tank) ถังกวนช้า (Slow Mixing Tank) ถังตกตะกอน (Sedimentation Tank) ถังพักน้ำใส (Clear Water Tank) ถังกรองสารผสม (Multimedia Filter) และถังทำชั้นตะกอน (Sludge Thickener Tank) เพื่อบำบัดน้ำเสียให้มีคุณภาพผ่านเกณฑ์มาตรฐานก่อนระบายเข้าสู่ระบบบำบัดน้ำเสียของนิคมฯ

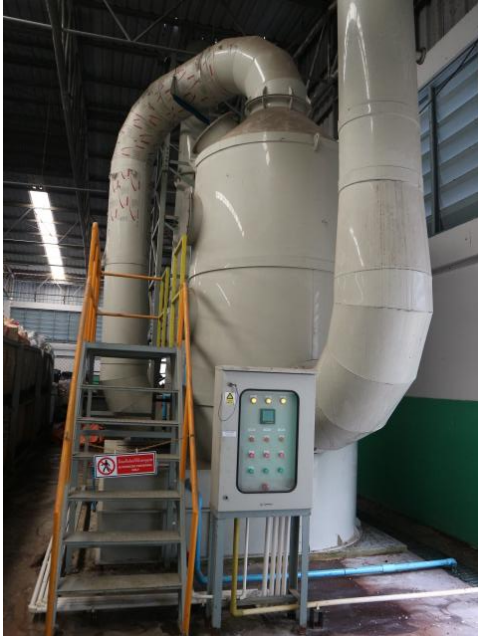
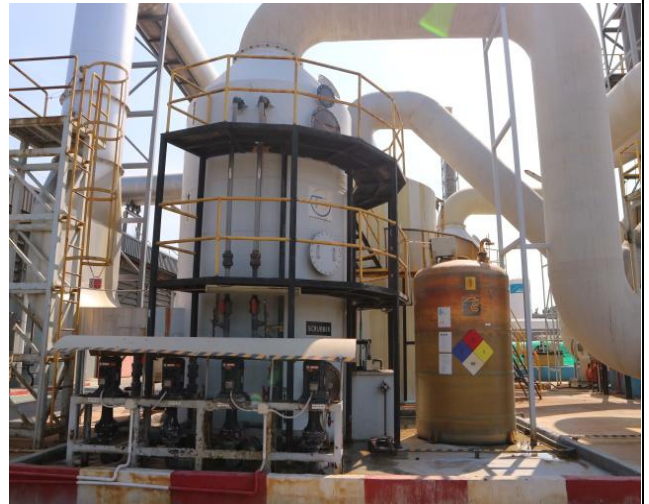
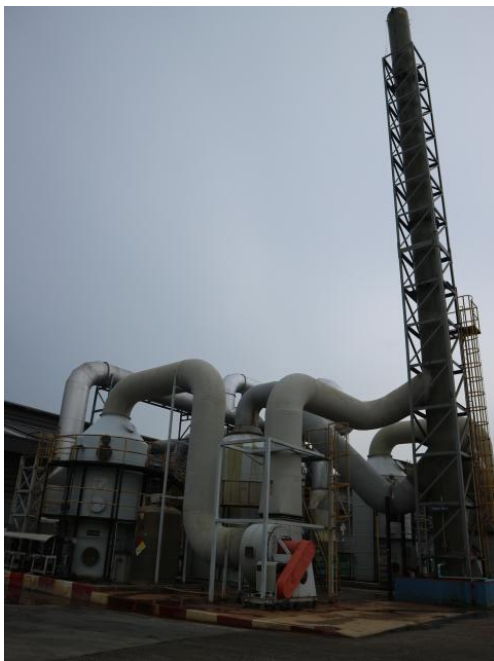
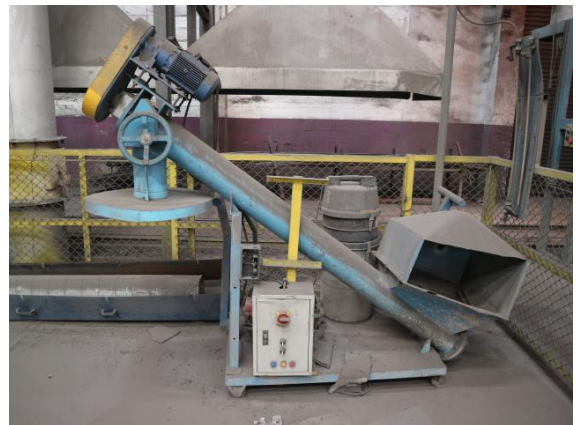
รูปที่ 2.1-1 ระบบบำบัดมลพิษอากาศทั้ง 4 ชุด

ชุดที่ 1 (Breaker Line)

ชุดที่ 2 TRF&Kettle

ชุดที่ 3 Charger & Slag Cooling Line

ชุดที่ 4 Mobile Unit

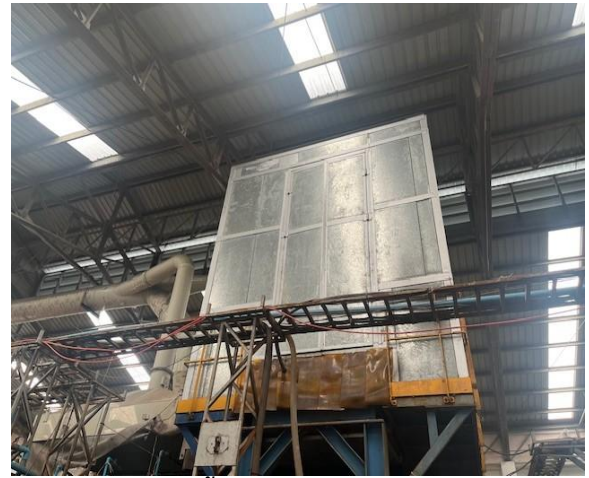
รูปที่ 2.1-9 ห้องเก็บ Battery Breaker เพื่อลดเสียงจาก
แหล่งกำเนิด

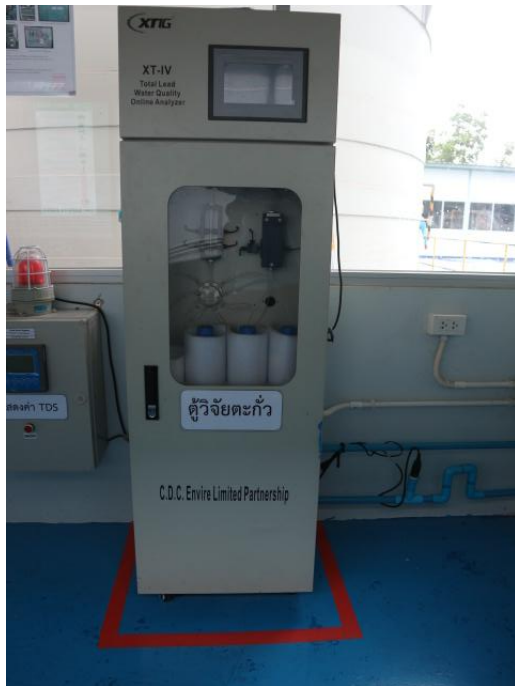
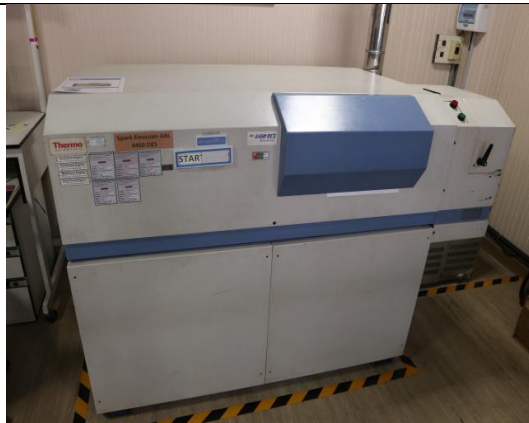
รูปที่ 2.1-21 เครื่องตรวจตะกั่วและ TDS ระบบอัตโนมัติ
(ต่อ)

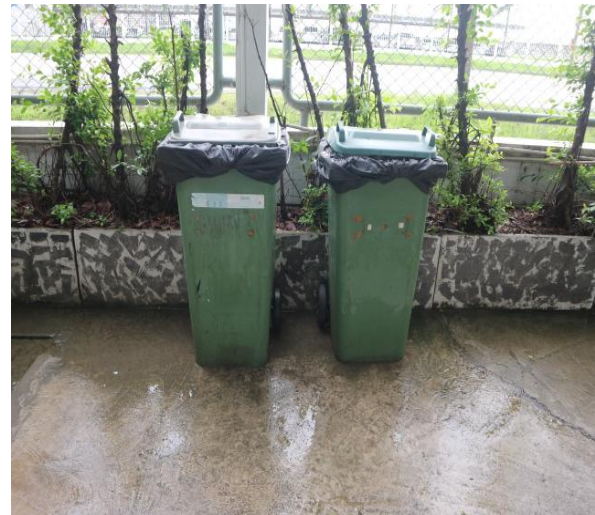
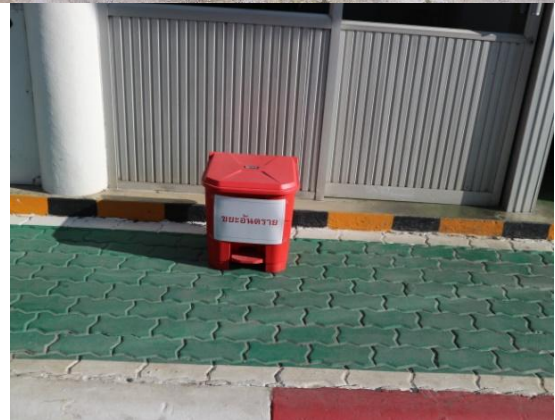
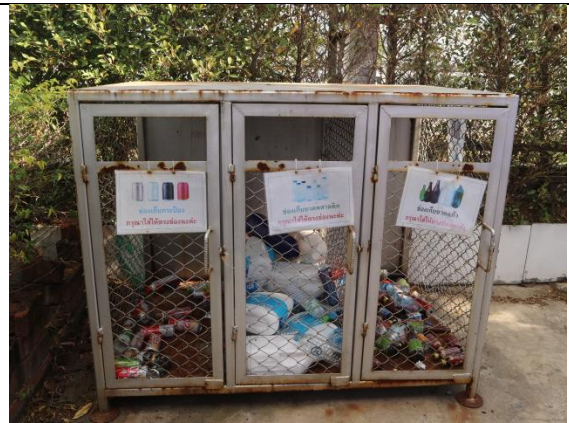
รูปที่ 2.1-22 ถังขยะ 200 ลิตรสำหรับขยะ 4 ประเภท
(ต่อ)

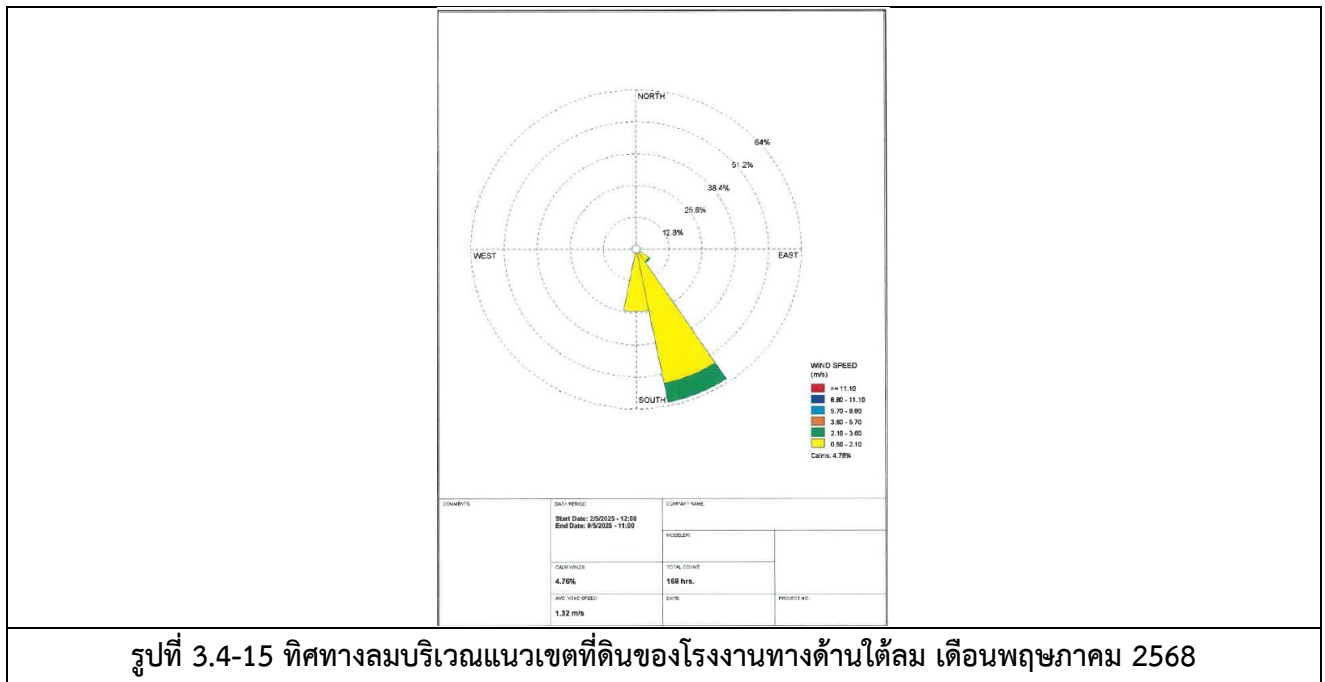
รูปที่ 3.4-15 ทิศทางลมบริเวณแนวเขตที่ดินของโรงงานทางด้านใต้ลม เดือนพฤษภาคม 2568

ผลการตรวจวัดความเร็วลมและทิศทางลมบริเวณแนวเขตที่ดินของโรงงานทางด้านใต้ลม โดยดำเนินการตรวจวัด 2 ครั้ง คือ ระหว่างวันที่ 5 – 12 กุมภาพันธ์ พ.ศ. 2568 และระหว่างวันที่ 2 - 9 พฤษภาคม พ.ศ. 2568 สามารถสรุปได้ ดังนี้

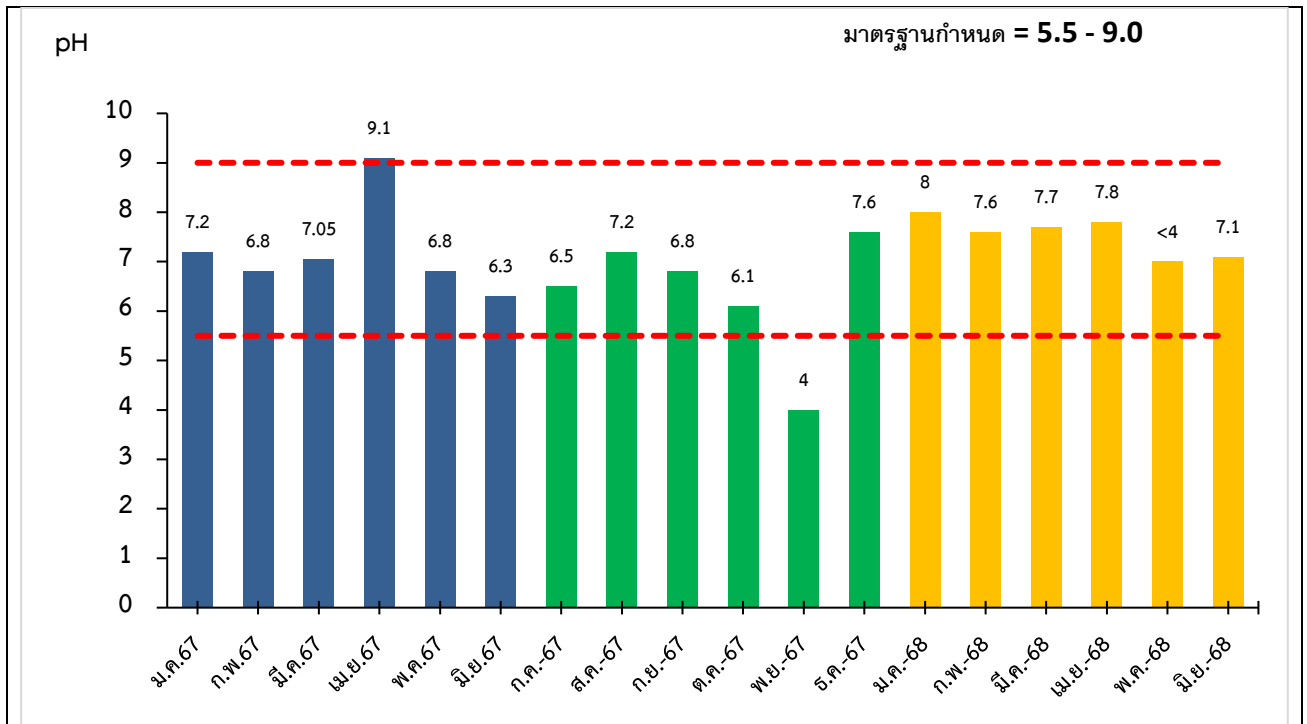
รูปที่ 3.4-42 เปรียบเทียบผลการตรวจวัดความเป็นกรด-ด่าง (pH) หลังผ่านระบบบำบัดน้ำเสียครั้งที่ 1/67, 2/67 และ 1/68

ดัชนีตรวจวัด	ม.ค.	ก.พ.	มี.ค.	เม.ย.	พ.ค.	มิ.ย.	ค่ามาตรฐาน
ความเป็นกรด-ด่าง (pH)	6.7	7.6	7.5	8.1	7.3	6.9	5.5-9.0
อุณหภูมิ (Temperature)	27.5	27.5	27.2	26.5	27.0	26.8	< 45 °C
ค่าการนำไฟฟ้า (Conductivity)	18,810	22,170	24,405	21,045	11,355	5,174	us/cm
บีโอดี (BOD)	<2.0	2.0	<2.0	3.1	2.3	2.2	< 500 mg/L
ของแข็งแขวนลอย (TSS)	5.0	5.4	6.5	6.0	10.2	<5	< 200 mg/L
ของแข็งละลายทั้งหมด (TDS)	11,180	13,500	15,535	13,975	8,532	2,485	< 3,000 mg/L
ตะกั่ว (Pb)	0.680	0.482	0.536	1.322	0.936	2.359	< 0.2mg/L

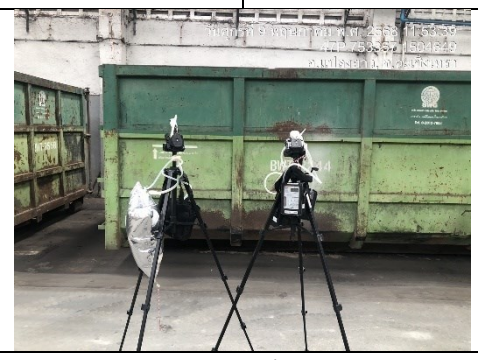
บริเวณห้องเก็บ Slag	
รูปที่ 3.4-70 การตรวจวัดคุณภาพอากาศในสถานประกอบการ เดือนพฤษภาคม พ.ศ. 2568

บริเวณเตาหลอม	บริเวณห้องผ้าแบตเตอรี่

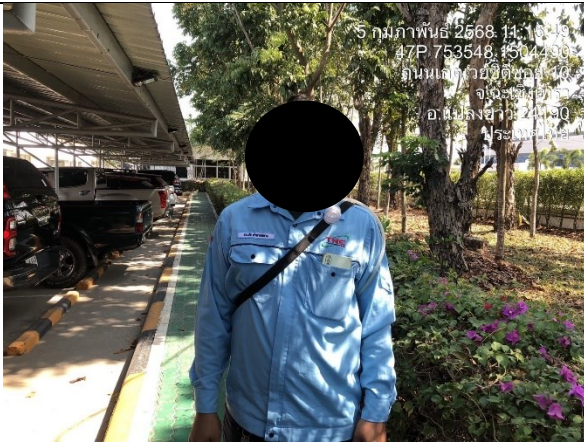
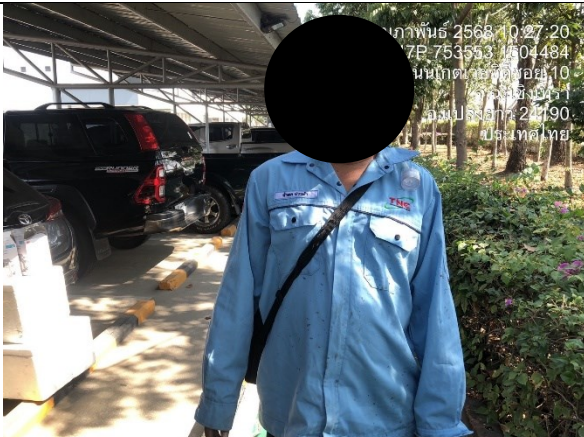
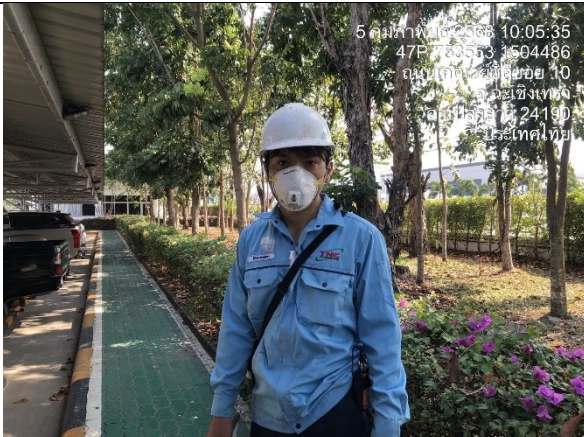
<p>5 กุมภาพันธ์ 2568 10:05:35 47P 753553 1504486 ถนนเทคโนโยยี 10 จังหวัดชลบุรี อำเภอเมือง 24190 ประเทศไทย</p>
พนักงานที่ปฏิบัติงานอยู่บริเวณผสมโลหะ	พนักงานที่ปฏิบัติงานอยู่ฝ่ายผลิต
รูปที่ 3.4-74 การตรวจวัดปริมาณฝุ่นตะกั่ว (Pb) แบบติดตัวพนักงานตลอดเวลาทำงาน 8 ชั่วโมง

ผลการตรวจวัดปริมาณฝุ่นตะกั่ว (Pb) ของพนักงานที่สัมผัสตะกั่วหรือเกี่ยวข้องกับกระบวนการผลิต ในวันที่ 26 กุมภาพันธ์ พ.ศ. 2568 จำนวน 39 คน พบว่าปริมาณฝุ่นตะกั่ว (Pb) มีค่าเท่ากับ <0.004 mg/m³ ซึ่งเมื่อนำผลการตรวจวัดมาเปรียบเทียบกับ Standard of the Occupational Safety and Health Administration (OSHA) ที่กำหนดคำแนะนำในการทำงานกับตะกั่ว ตลอดระยะเวลาการทำงาน 8 ชั่วโมงต่อวัน และประกาศกรมสวัสดิการและคุ้มครองแรงงาน เรื่อง ชัดจำกัด ความเข้มข้นของสารเคมีอันตราย พ.ศ. 2560 ได้กำหนดระดับการได้รับสัมผัสตะกั่วเฉลี่ยตลอดเวลาการทำงาน 8 ชั่วโมง ไม่เกิน 0.05 มิลลิกรัมต่อลูกบาศก์เมตร พบว่าปริมาณฝุ่นตะกั่ว (Pb) แบบติดตัวพนักงานตลอดเวลาทำงาน 8 ชั่วโมง มีค่าอยู่ในเกณฑ์มาตรฐานที่กำหนด

<p>5 กุมภาพันธ์ 2568 14:15:39 47P 753548 1504484 ถนนเทคโนโยยี 10 จังหวัดชลบุรี อำเภอเมือง 24190 ประเทศไทย</p>	  <p>5 กุมภาพันธ์ 2568 16:03:39 47P 753553 1504522 ถนนเทคโนโยยี 10 จังหวัดชลบุรี อำเภอเมือง 24190 ประเทศไทย</p>
พนักงานที่ปฏิบัติงานอยู่บริเวณเตาหลอม	พนักงานที่ปฏิบัติงานอยู่บริเวณบดผ้าแบตเตอรี่

รายละเอียดผลการตรวจวัดปริมาณฝุ่นตะกั่ว (Pb) แบบติดตัวพนักงานแสดงดังตารางที่ 3.4.7-4 รูปการณ์ตรวจวัดปริมาณฝุ่นตะกั่ว (Pb) แบบติดตัวพนักงานแสดงดังรูปที่ 3.4-74 และใบรายงานผลแสดงดังภาคผนวก 3-5

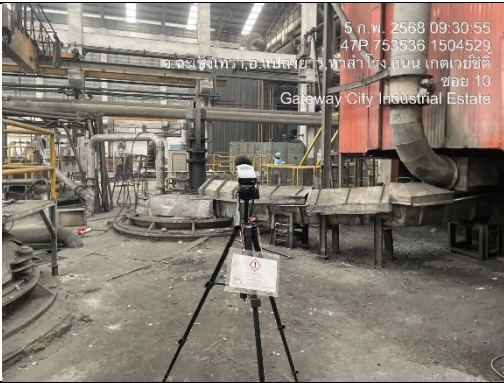
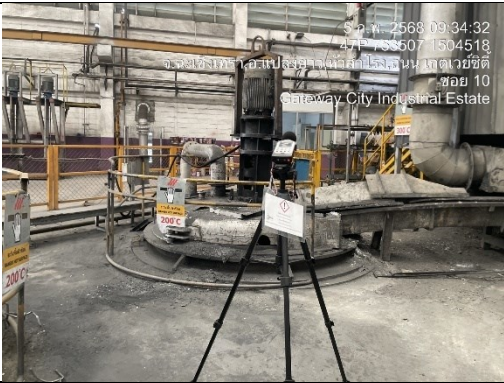
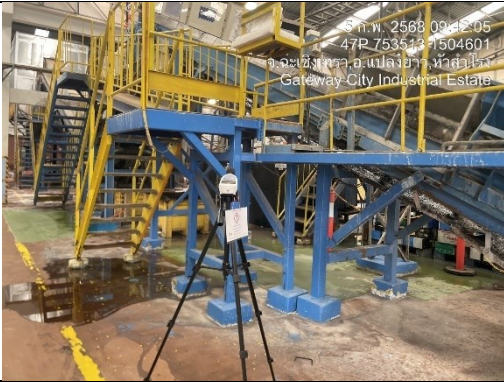
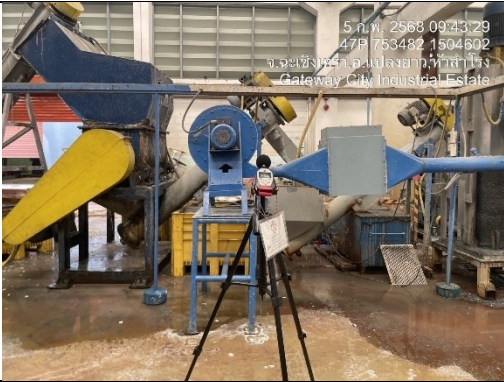
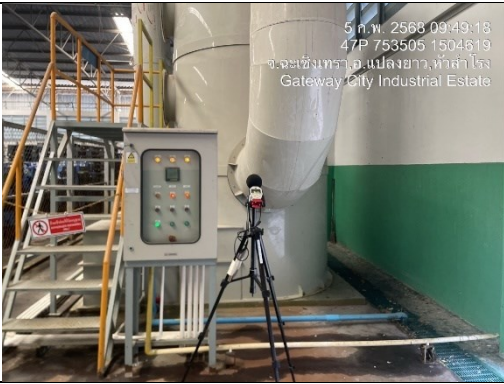
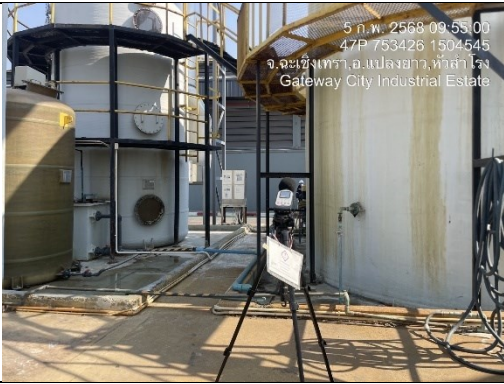
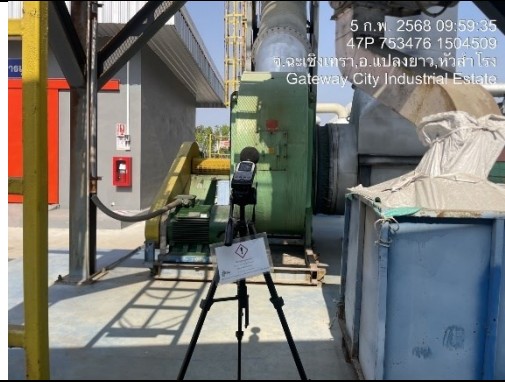
<p>5 ก.พ. 2568 09:59:35 47P 753476 1504509 จ.ฉะเชิงเทรา อ.แปลงยาว, ตำบลโรงกลั่น เขตเวมซีดี Gateway City Industrial Estate</p>	
<p>บริเวณระบบบำบัดอากาศ ชุดที่ 3</p>	
<p>รูปที่ 3.4-75 การตรวจวัดเสียงในสถานประกอบการ</p>

<p>5 ก.พ. 2568 09:34:32 47P 753507 1504518 จ.ฉะเชิงเทรา อ.แปลงยาว, ตำบลโรงกลั่น เขตเวมซีดี ซอย 10 Gateway City Industrial Estate</p>
<p>บริเวณเตาหลอม TRF No.1</p>	<p>บริเวณเตาหลอม TRF No.2</p>

<p>5 ก.พ. 2568 09:43:29 47P 753482 1504602 จ.ฉะเชิงเทรา อ.แปลงยาว, ตำบลโรงกลั่น เขตเวมซีดี Gateway City Industrial Estate</p>
<p>บริเวณห้องผ้าแบตเตอรี่</p>	<p>บริเวณเครื่องบดพลาสติก</p>

<p>บริเวณระบบบำบัดอากาศ ชุดที่ 1</p>	<p>บริเวณระบบบำบัดอากาศ ชุดที่ 2</p>

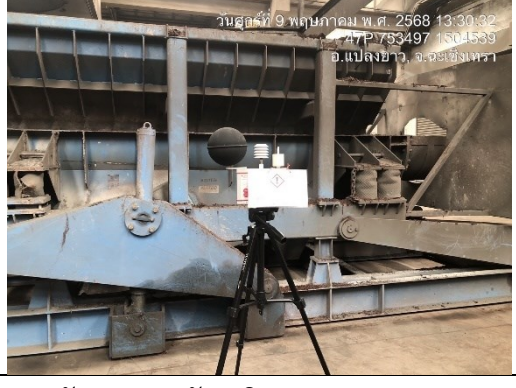
<p>ชุดรองรับกากตะกั่ว บริเวณเตาหลอม TRF No.1</p>	<p>ชุดรองรับกากตะกั่ว บริเวณเตาหลอม TRF No.2</p>
<p>รูปที่ 3.4-77 การตรวจวัดความร้อนในสถานประกอบการ</p>
