บทที่ 3

ผลการปฏิบัติตามมาตรการ
ติดตามตรวจสอบผลกระทบ
สิ่งแวดล้อม

ตามที่นิติบุคคลอาคารชุด เดอะนิช ไอดี ซีรีส์ไทย เฟส 1 ได้ดำเนินการปฏิบัติตามมาตรการติดตามตรวจสอบผลกระทบสิ่งแวดล้อมที่เสนอในรายงานการประเมินผลกระทบสิ่งแวดล้อม (EIA) โดยผลการสำรวจสภาพโครงการ ร่วมกับการสัมภาษณ์เจ้าหน้าที่โครงการ ดังแสดงรายละเอียดในตารางที่ 3

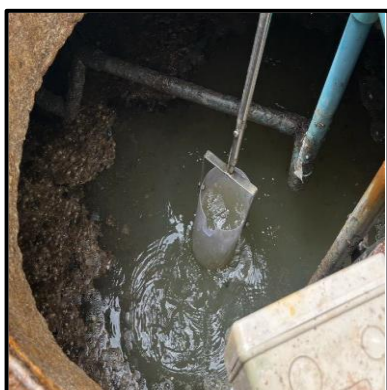
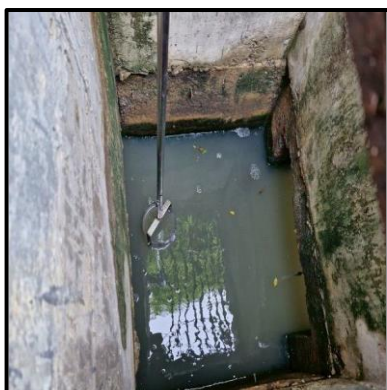
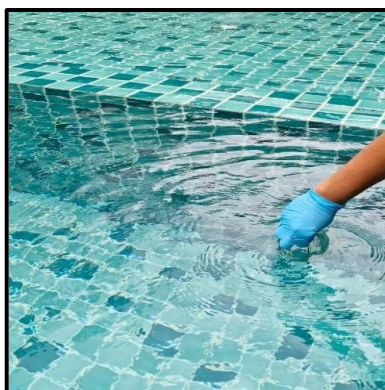
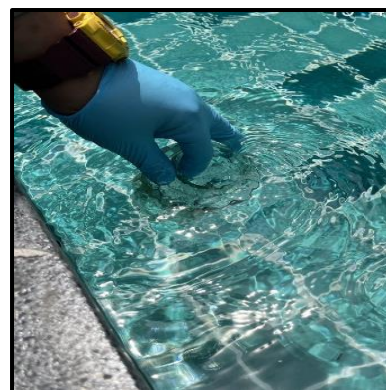
การตรวจวัดคุณภาพน้ำทิ้ง ทำการเก็บตัวอย่างคุณภาพน้ำ 2 จุด ได้แก่ จุดรวบรวมน้ำเสียเข้าระบบบำบัดน้ำเสียจำนวน 1 จุด และบ่อกักน้ำสุดท้ายของระบบก่อนระบายลงสู่ระบบระบายน้ำบนถนนสาธารณะจำนวน 1 จุด เดือนละ 1 ครั้ง

การตรวจวัดคุณภาพน้ำในสระว่ายน้ำ ทำการเก็บตัวอย่างคุณภาพน้ำ 2 จุด ได้แก่ น้ำในสระว่ายน้ำที่บริเวณฝัวน้ำ จำนวน 1 จุด และน้ำในสระว่ายน้ำที่ความลึกกึ่งกลางสระ จำนวน 1 จุด เดือนละ 1 ครั้ง
