### บทที่ 3

#### ผลการติดตามตรวจสอบคุณภาพสิ่งแวดล้อม

การติดตามตรวจสอบคุณภาพสิ่งแวดล้อม ของ โครงการ ดลสุข อพาร์ทเมนต์ (ระยะดำเนินการ) บริษัท ต้าบุรพา จำกัด ดำเนินการจัดจ้าง บริษัท เอส.พี.เจ.โซแอนติฟิค จำกัด โดยทำการตรวจติดตามการปฏิบัติตามมาตรการป้องกันและแก้ไขผลกระทบสิ่งแวดล้อมและมาตรการติดตามตรวจสอบคุณภาพสิ่งแวดล้อม บริเวณพื้นที่โครงการ ระหว่างเดือนมกราคม - มิถุนายน พ.ศ.2568

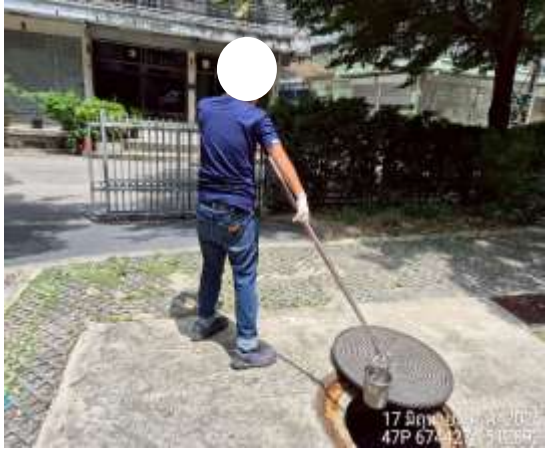
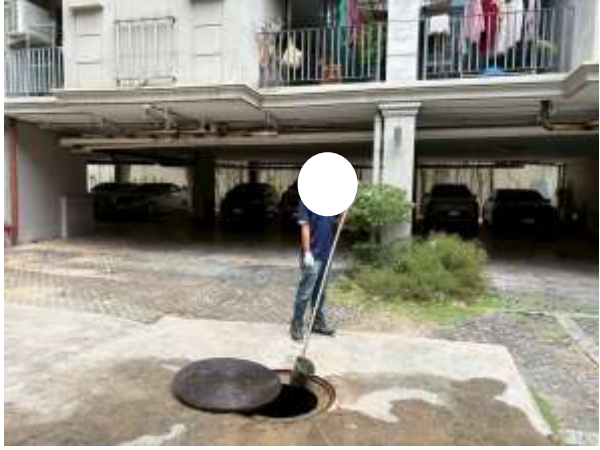
| <p>รูปที่ 1.1 จุดตรวจวัดคุณภาพน้ำทิ้ง (Wastewater Quality) โครงการ ดลสุข อพาร์ทเมนต์<br/>ระหว่างเดือนมกราคม - มิถุนายน พ.ศ.2568</p> | |

| <p>บริเวณน้ำทิ้งก่อนเข้าถึงบำบัดน้ำเสีย รุ่น AMC-80</p> | <p>น้ำทิ้งที่ผ่านการบำบัดของถังบำบัดน้ำเสียรุ่น AMC-80</p> |
