บทที่ 3

ผลการติดตามตรวจสอบคุณภาพสิ่งแวดล้อม

การติดตามตรวจสอบคุณภาพสิ่งแวดล้อม ของโครงการชีวาทัย ปิ่นเกล้า (Chewathai Pinklao) (ระยะดำเนินการ) นิติบุคคลอาคารชุด ชีวาทัย ปิ่นเกล้า ดำเนินการจัดจ้าง บริษัท เอส.พี.เจ.ไซแอนติฟิก จำกัด โดยทำการตรวจวัดคุณภาพอากาศในบรรยากาศทั่วไป คุณภาพน้ำทิ้ง และคุณภาพน้ำสระว่ายน้ำ บริเวณพื้นที่โครงการ ระหว่างเดือนมกราคม - มิถุนายน พ.ศ.2568

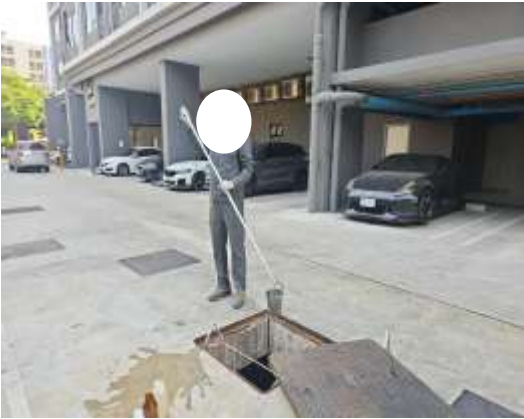
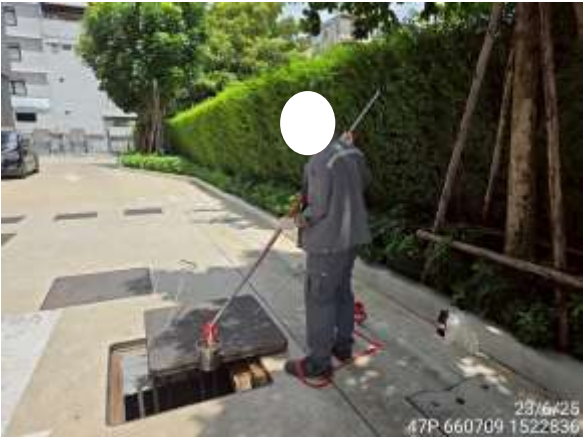
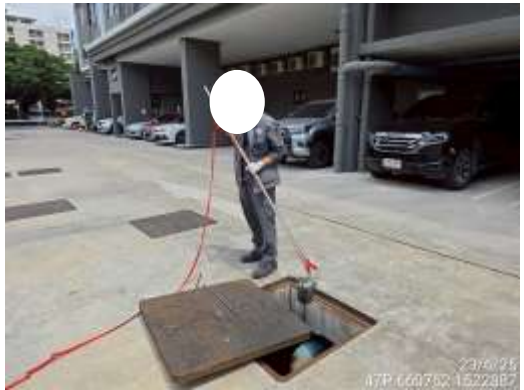
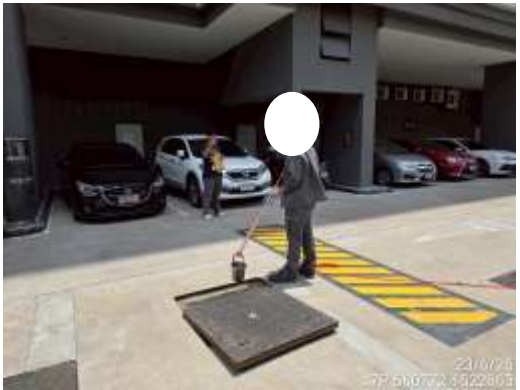
<p>รูปที่ 3-1 จุดตรวจวัดคุณภาพน้ำทิ้ง (Waste Water Quality) ของโครงการ ชีวาทัย ปิ่นเกล้า (Chewathai Pinklao) นิติบุคคลอาคารชุด ชีวาทัย ปิ่นเกล้า</p>

ผลการตรวจวัดคุณภาพน้ำทิ้ง (Wastewater Quality) ของโครงการ ชีวาทัย ปิ่นเกล้า (Chewathai Pinklao) ของนิติบุคคลอาคารชุด ชีวาทัย ปิ่นเกล้า ทำการเก็บตัวอย่างน้ำระหว่างเดือนมกราคม - มิถุนายน พ.ศ.2568 จำนวน 2 จุด ได้แก่ 1) ก่อนเข้าสู่ระบบบำบัดน้ำเสีย 2) หลังออกจากระบบบำบัดน้ำเสีย แสดงรายละเอียดผลการตรวจวัดดังตารางที่ 3-9 ถึง ตารางที่ 3-10

<p>บริเวณก่อนเข้าสู่ระบบบำบัดน้ำเสีย บ่อเกรอะ ชุดที่ 1</p>	<p>บริเวณหลังออกจากระบบบำบัดน้ำเสีย- บ่อตรวจคุณภาพน้ำ ชุดที่ 1</p>

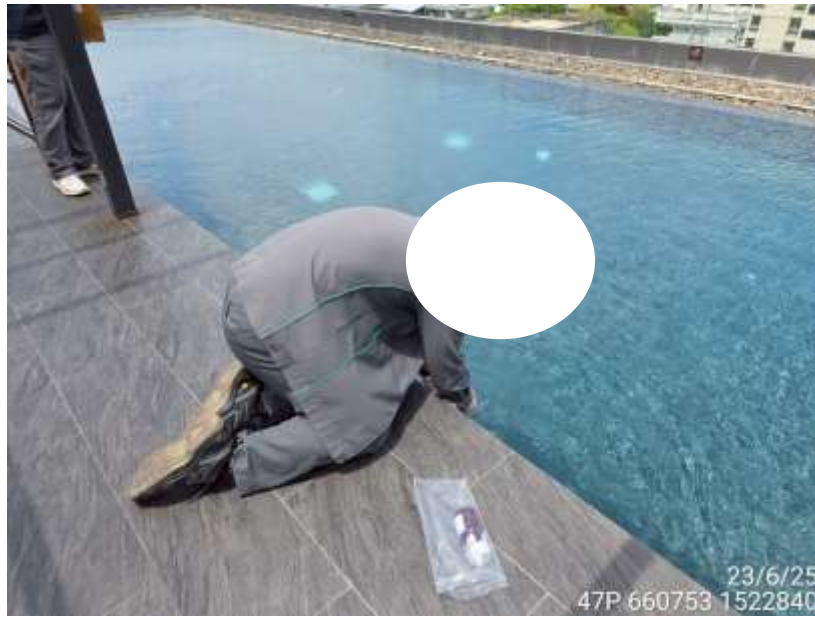
ผลการตรวจวัดคุณภาพน้ำจากสระว่ายน้ำ (Swimming pool water) ของโครงการ ชีวาทัย ปิ่นเกล้า (Chewathai Pinklao) นิติบุคคลอาคารชุด ชีวาทัย ปิ่นเกล้า ทำการเก็บตัวอย่างน้ำระหว่างเดือนมกราคม - มิถุนายน พ.ศ.2568 จำนวน 2 สถานี ได้แก่ 1) สระว่ายน้ำบริเวณส่วนลึก 2) สระว่ายน้ำบริเวณส่วนตื้น ของโครงการสามารถแสดงรายละเอียดผลการตรวจวัดดังตารางที่ 3-11 ถึงตารางที่ 3-12

สระว่ายน้ำบริเวณส่วนลึก
