### บทที่ 3

#### ผลการติดตามตรวจสอบคุณภาพสิ่งแวดล้อม

การติดตามตรวจสอบคุณภาพสิ่งแวดล้อม ของโครงการ อาคารชุด EASE พระราม 2(2) นิติบุคคลอาคารชุด EASE พระราม 2(2) ดำเนินการจัดจ้าง บริษัท เอส.พี.เจ.โซลูชันติฟิค จำกัด โดยทำการตรวจวัดคุณภาพน้ำทิ้งและคุณภาพน้ำสระว่ายน้ำ บริเวณพื้นที่โครงการ ระหว่างเดือนมกราคม - มิถุนายน พ.ศ.2568

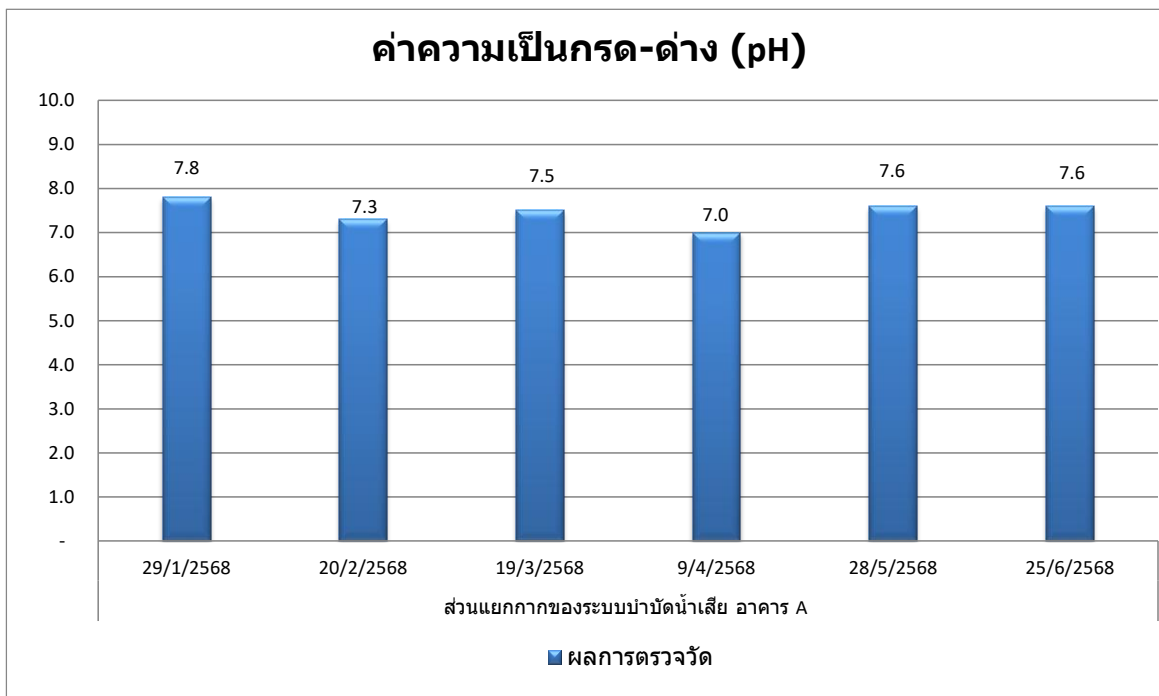
กราฟที่ 3.1-1 กราฟเปรียบเทียบผลการตรวจวัดคุณภาพน้ำทั้งค่าความเป็นกรด-ด่าง (pH) ส่วนแยกกากของระบบบำบัดน้ำเสีย อาคาร A ระหว่างเดือนมกราคม - มิถุนายน พ.ศ.2568

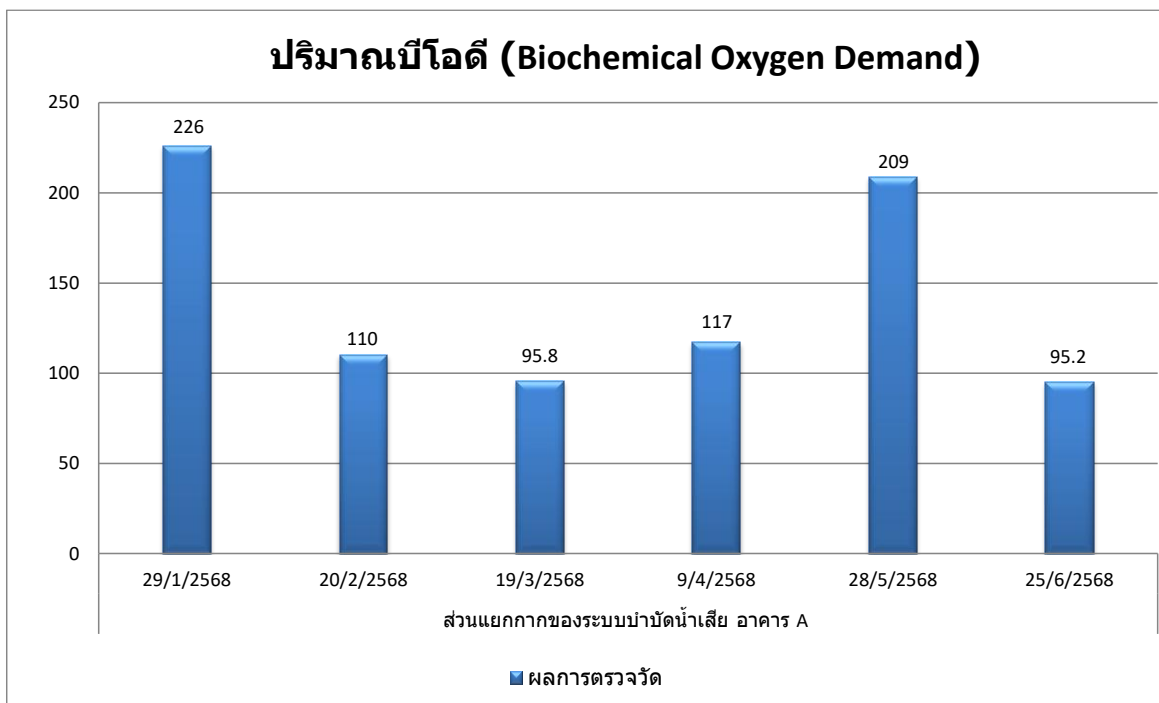
กราฟที่ 3.1-2 กราฟเปรียบเทียบผลการตรวจวัดปริมาณบีโอดี (Biochemical Oxygen Demand) ส่วนแยกกากของระบบบำบัดน้ำเสีย อาคาร A ระหว่างเดือนมกราคม - มิถุนายน พ.ศ.2568

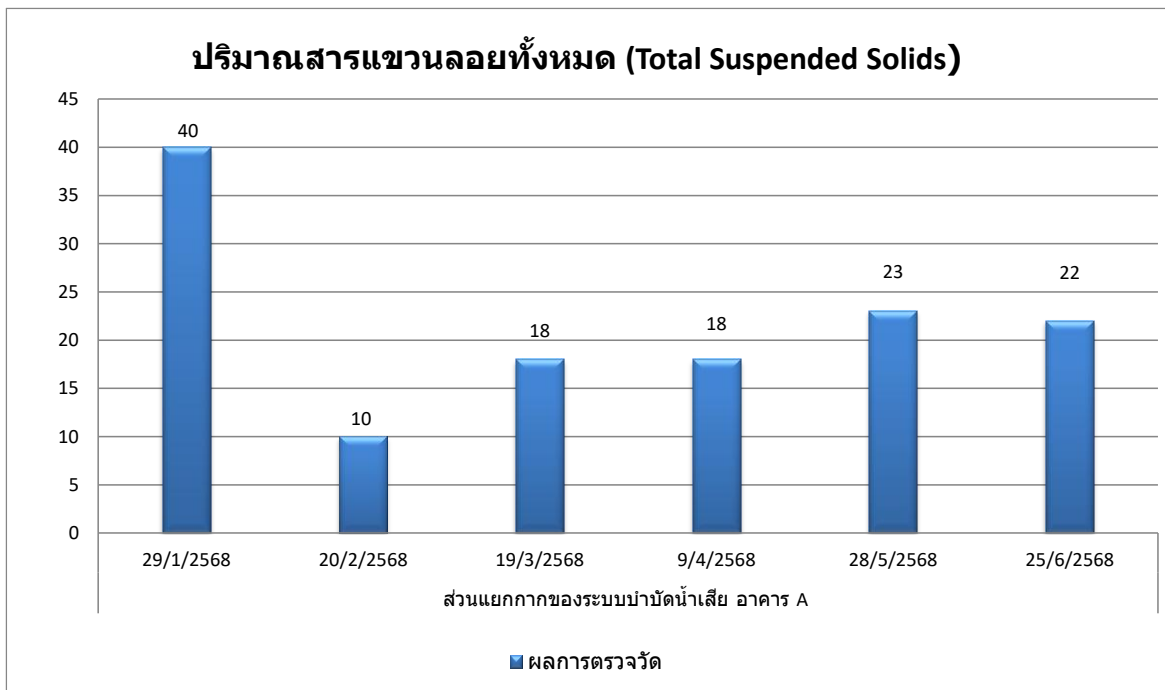
กราฟที่ 3.1-3 กราฟเปรียบเทียบผลการตรวจวัดปริมาณของแข็งแขวนลอยทั้งหมด (Total Suspended Solids) ส่วนแยกกากของระบบบำบัดน้ำเสีย อาคาร A ระหว่างเดือนมกราคม - มิถุนายน พ.ศ.2568

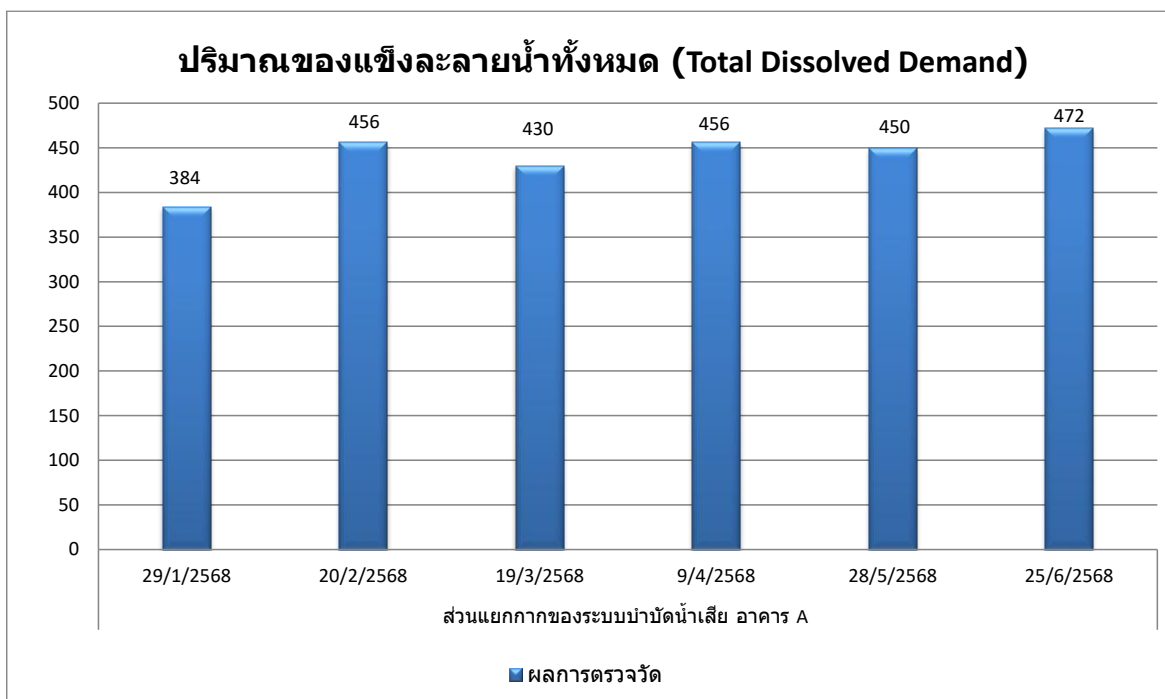
กราฟที่ 3.1-4 กราฟเปรียบเทียบผลการตรวจวัดปริมาณของแข็งละลายน้ำทั้งหมด (Total Dissolved Demand) ส่วนแยกกากของระบบบำบัดน้ำเสีย อาคาร A ระหว่างเดือนมกราคม - มิถุนายน พ.ศ.2568

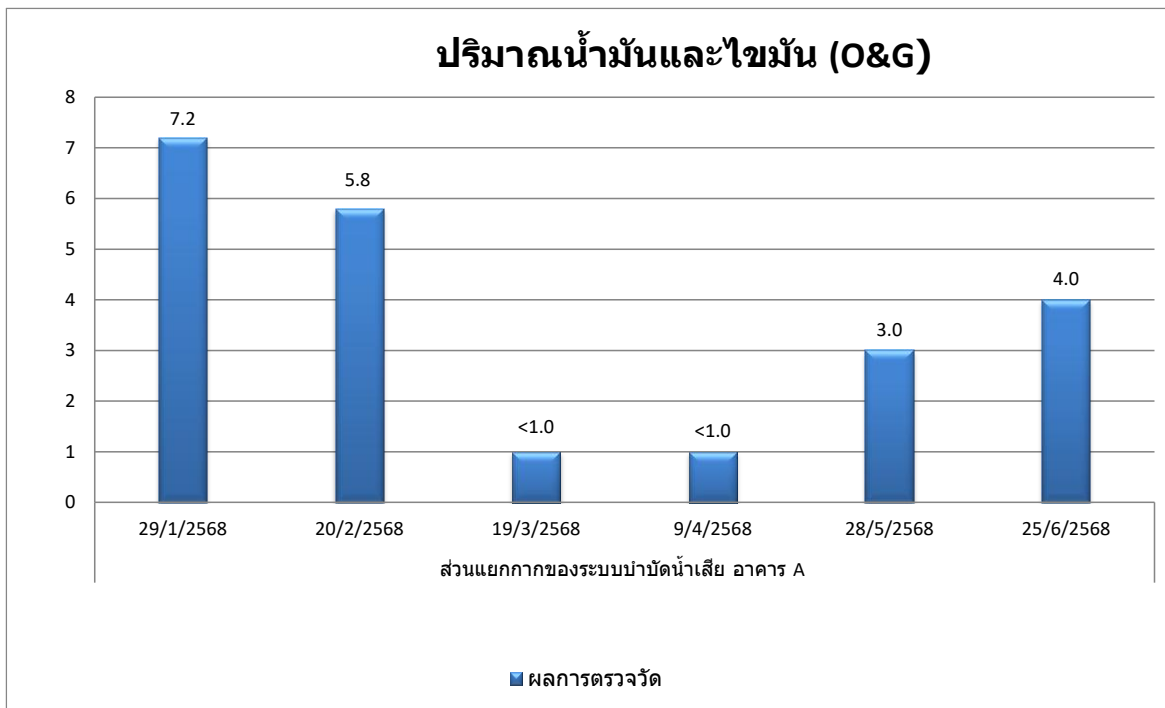
กราฟที่ 3.1-5 กราฟเปรียบเทียบผลการตรวจวัดปริมาณน้ำมันและไขมัน (Oil & Grease) ส่วนแยกกากของระบบบำบัดน้ำเสีย อาคาร A ระหว่างเดือนมกราคม - มิถุนายน พ.ศ.2568

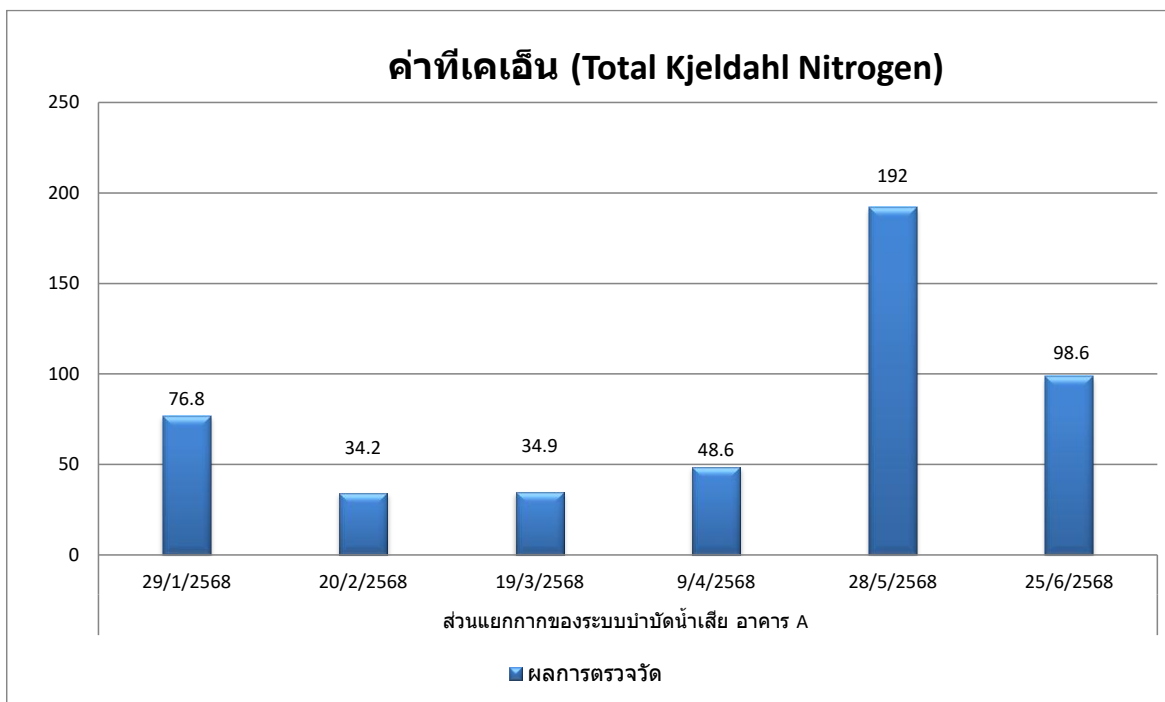
กราฟที่ 3.1-6 กราฟเปรียบเทียบผลการตรวจวัด ค่าที่เคเอ็น (Total Kjeldahl Nitrogen) ส่วนแยกกากของระบบบำบัดน้ำเสีย อาคาร A ระหว่างเดือนมกราคม - มิถุนายน พ.ศ.2568

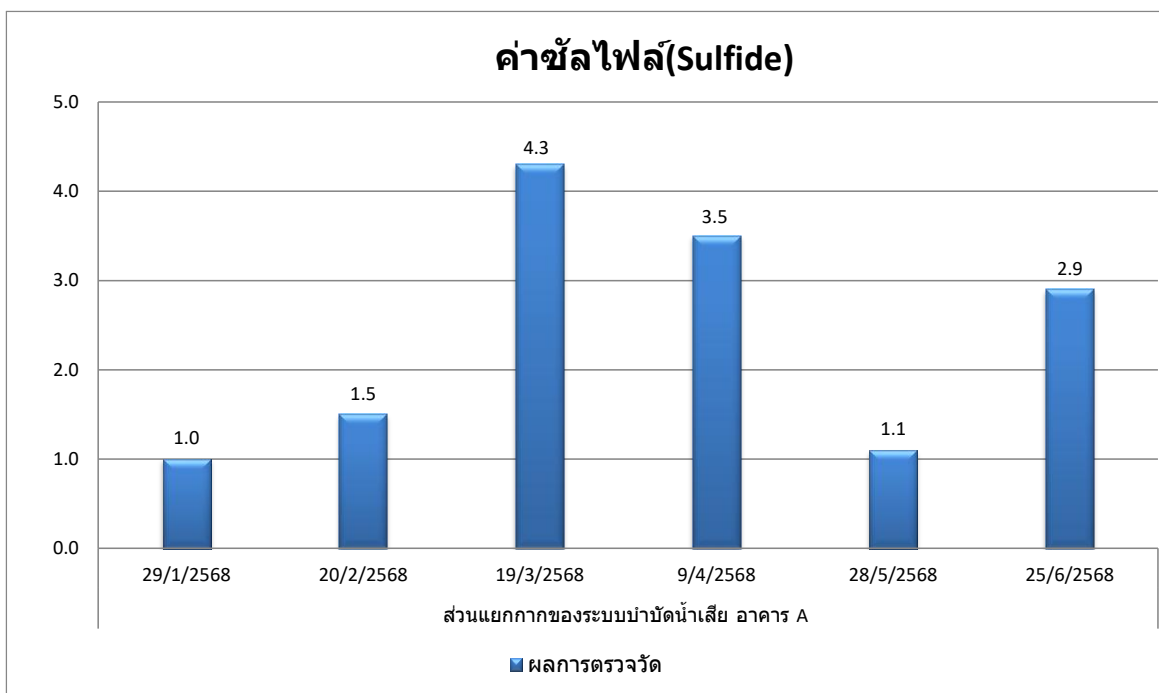
กราฟที่ 3.1-7 กราฟเปรียบเทียบผลการตรวจวัด ปริมาณซัลไฟด์ (Sulfide)  
ส่วนแยกกากของระบบบำบัดน้ำเสีย อาคาร A ระหว่างเดือนมกราคม - มิถุนายน พ.ศ.2568

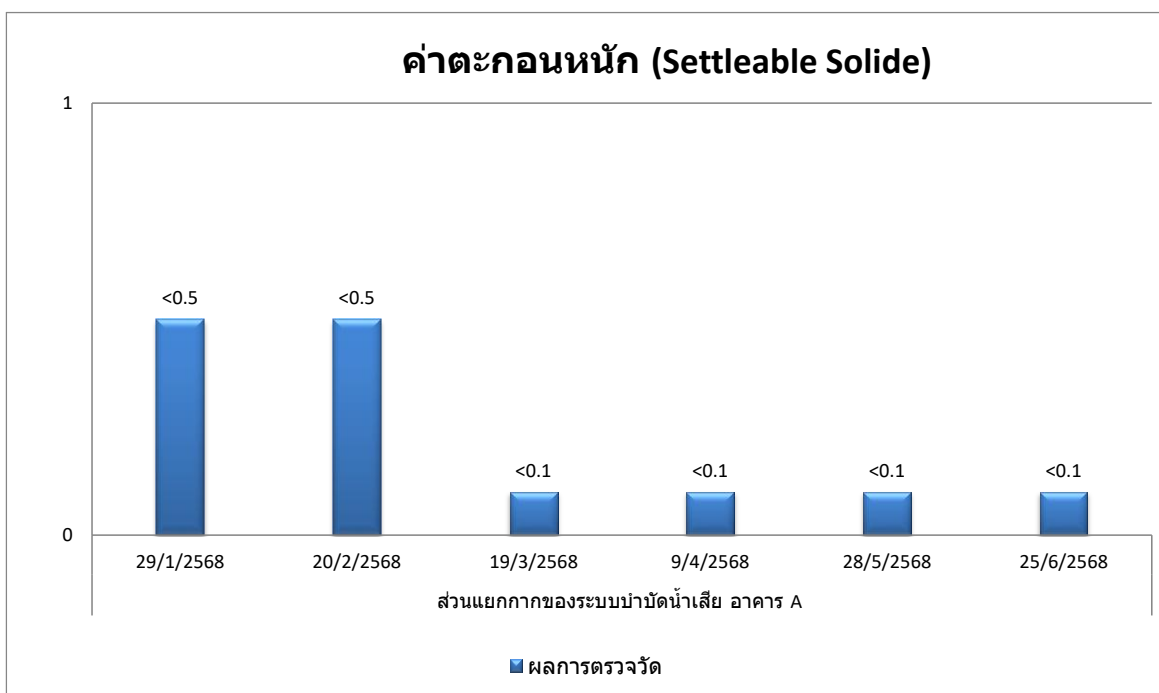
กราฟที่ 3.1-8 กราฟเปรียบเทียบผลการตรวจวัดปริมาณตะกอนหนัก (Settleable Solids)  
ส่วนแยกกากของระบบบำบัดน้ำเสีย อาคาร A ระหว่างเดือนมกราคม - มิถุนายน พ.ศ.2568

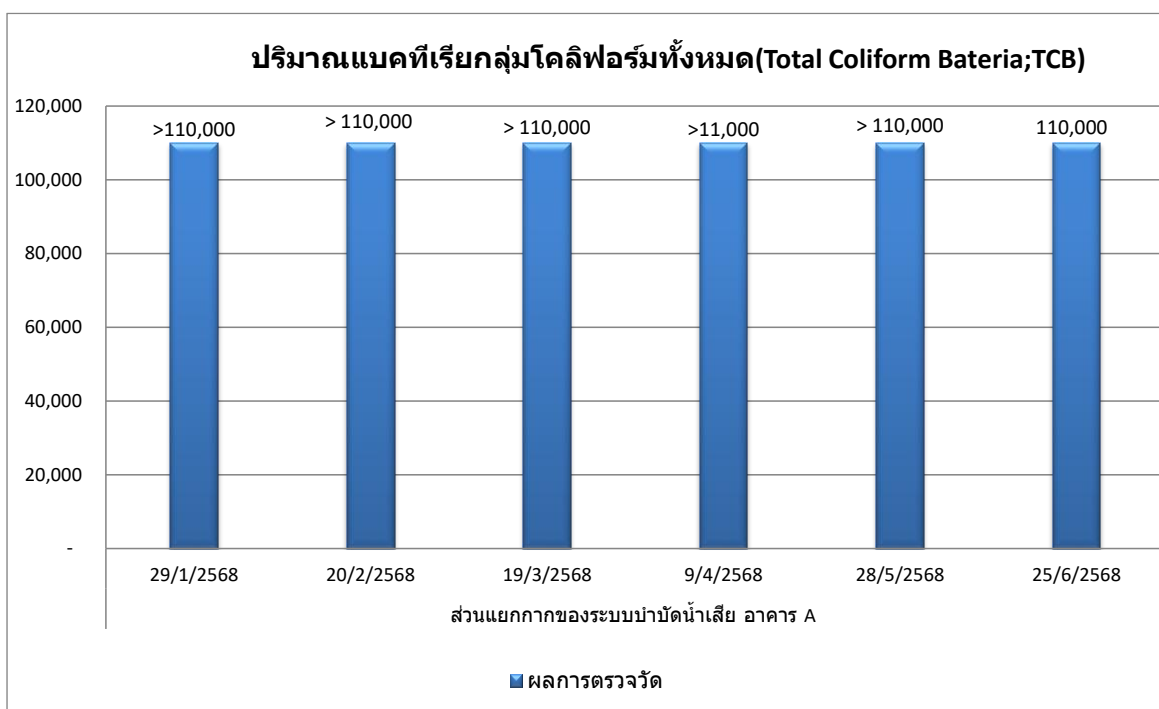
กราฟที่ 3.1-9 กราฟเปรียบเทียบผลการตรวจวัดปริมาณโคลิฟอร์มแบคทีเรียทั้งหมด (Total Coliform Bacteria) ส่วนแยกกากของระบบบำบัดน้ำเสีย อาคาร A ระหว่างเดือนมกราคม - มิถุนายน พ.ศ.2568

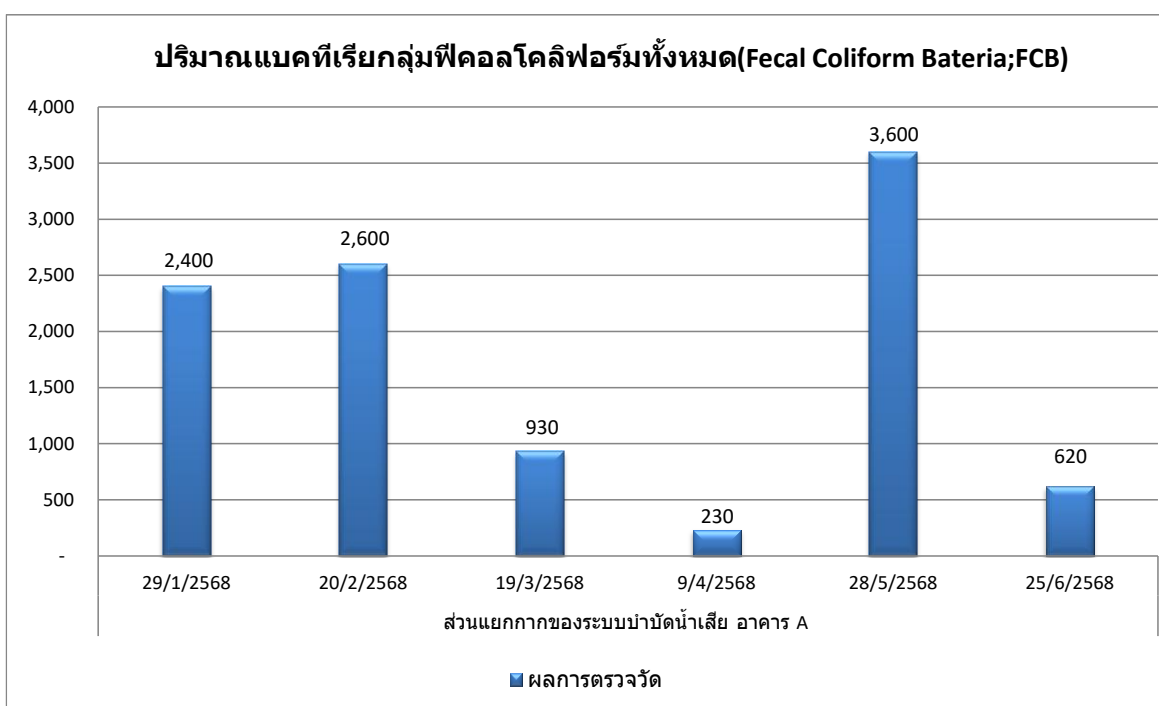
กราฟที่ 3.1-10 กราฟเปรียบเทียบผลการตรวจวัดปริมาณฟีคัลโคลิฟอร์มแบคทีเรียทั้งหมด (Fecal Coliform Bacteria) ส่วนแยกกากของระบบบำบัดน้ำเสีย อาคาร A ระหว่างเดือนมกราคม - มิถุนายน พ.ศ.2568

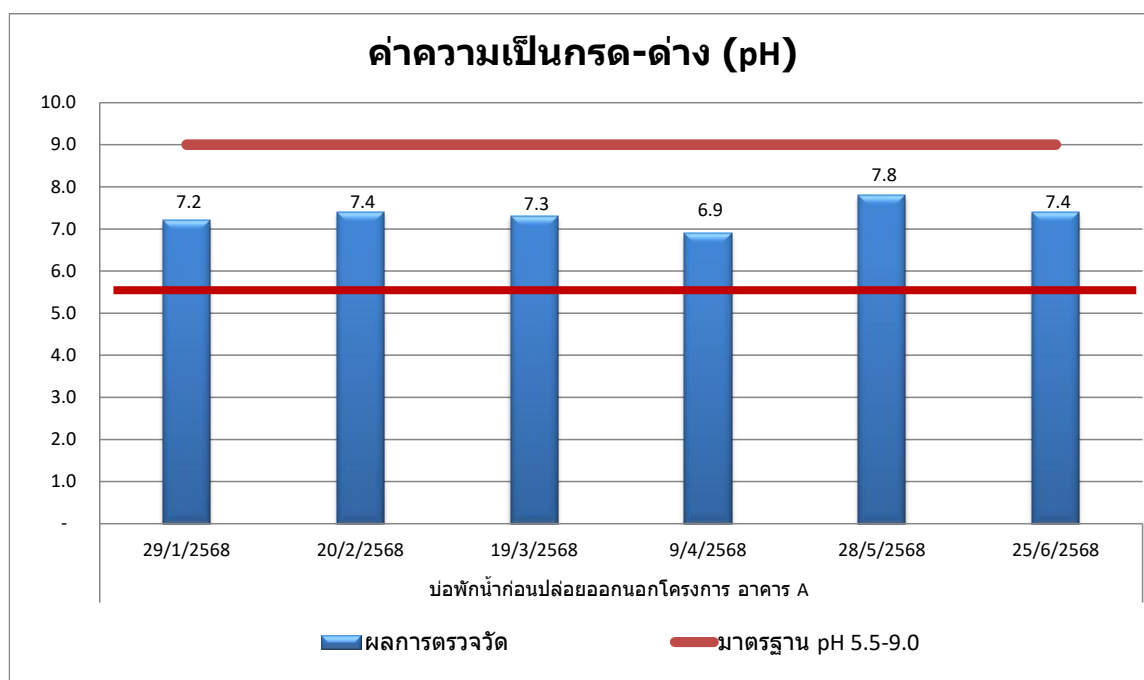
กราฟที่ 3.1-11 กราฟเปรียบเทียบผลการตรวจวัดคุณภาพน้ำทั้งค่าความเป็นกรด-ด่าง (pH) บ่อพักน้ำก่อนปล่อยออกนอกโครงการ อาคาร A ระหว่างเดือนมกราคม - มิถุนายน พ.ศ.2568

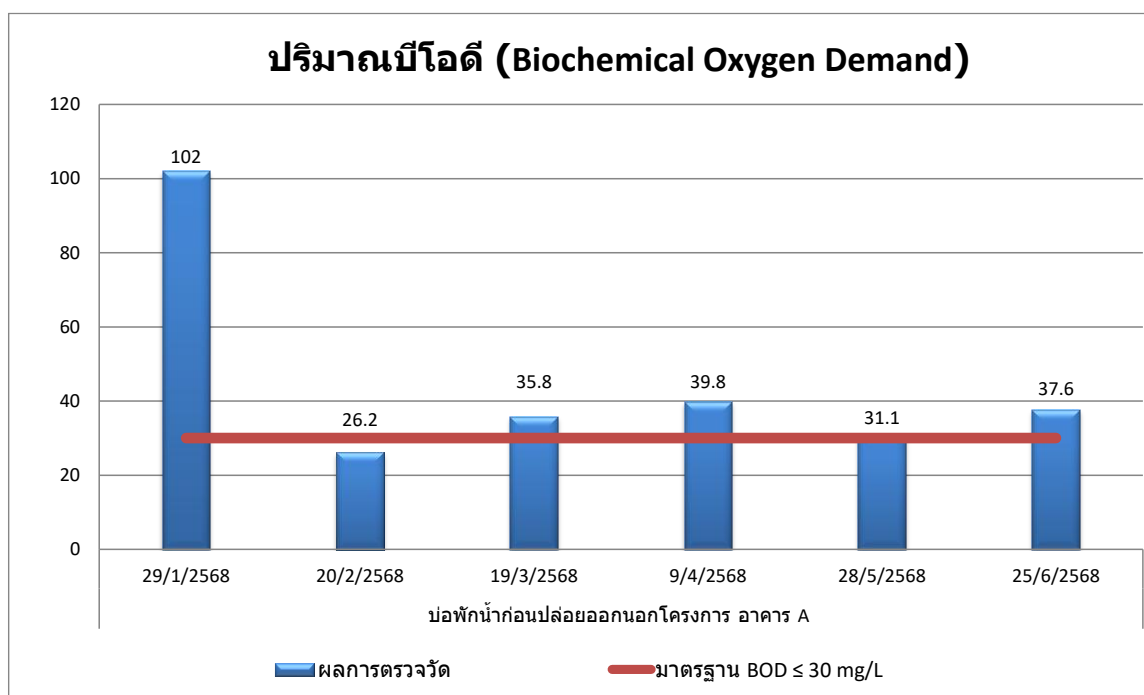
กราฟที่ 3.1-12 กราฟเปรียบเทียบผลการตรวจวัดปริมาณบีโอดี (Biochemical Oxygen Demand) บ่อพักน้ำก่อนปล่อยออกนอกโครงการ อาคาร A ระหว่างเดือนมกราคม - มิถุนายน พ.ศ.2568

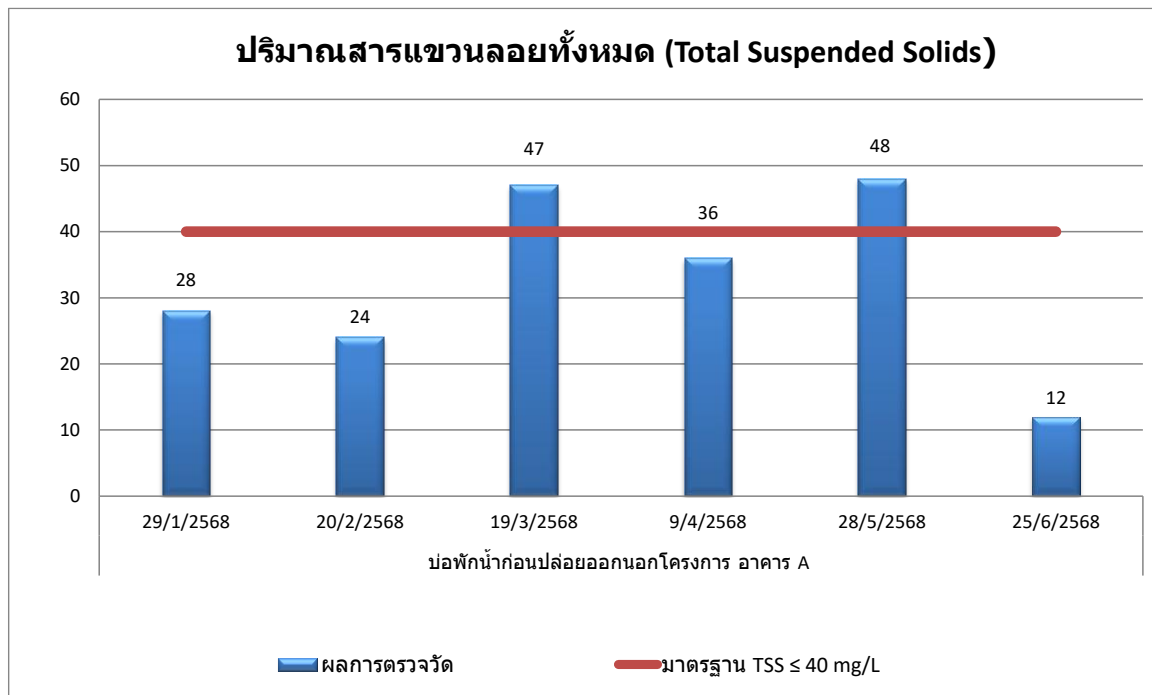
กราฟที่ 3.1-13 กราฟเปรียบเทียบผลการตรวจวัดปริมาณของแข็งแขวนลอยทั้งหมด (Total Suspended Solids) บ่อพักน้ำก่อนปล่อยออกนอกโครงการ อาคาร A ระหว่างเดือนมกราคม - มิถุนายน พ.ศ.2568

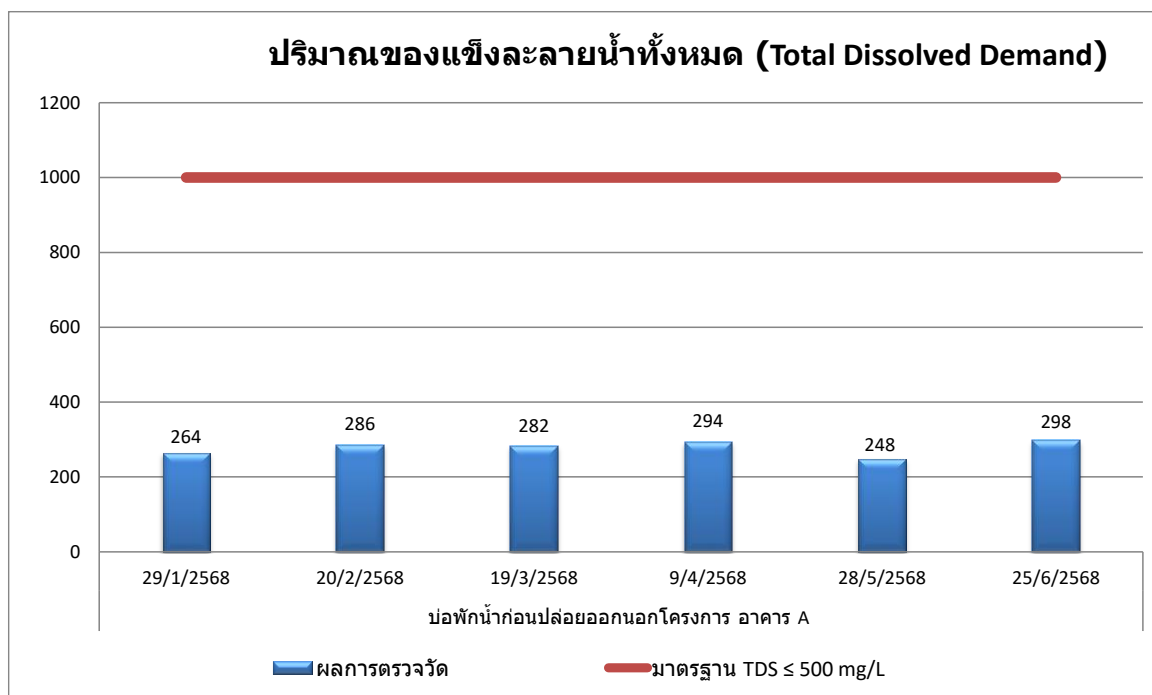
กราฟที่ 3.1-14 กราฟเปรียบเทียบผลการตรวจวัดปริมาณของแข็งละลายน้ำทั้งหมด (Total Dissolved Demand) บ่อพักน้ำก่อนปล่อยออกนอกโครงการ อาคาร A ระหว่างเดือนมกราคม - มิถุนายน พ.ศ.2568

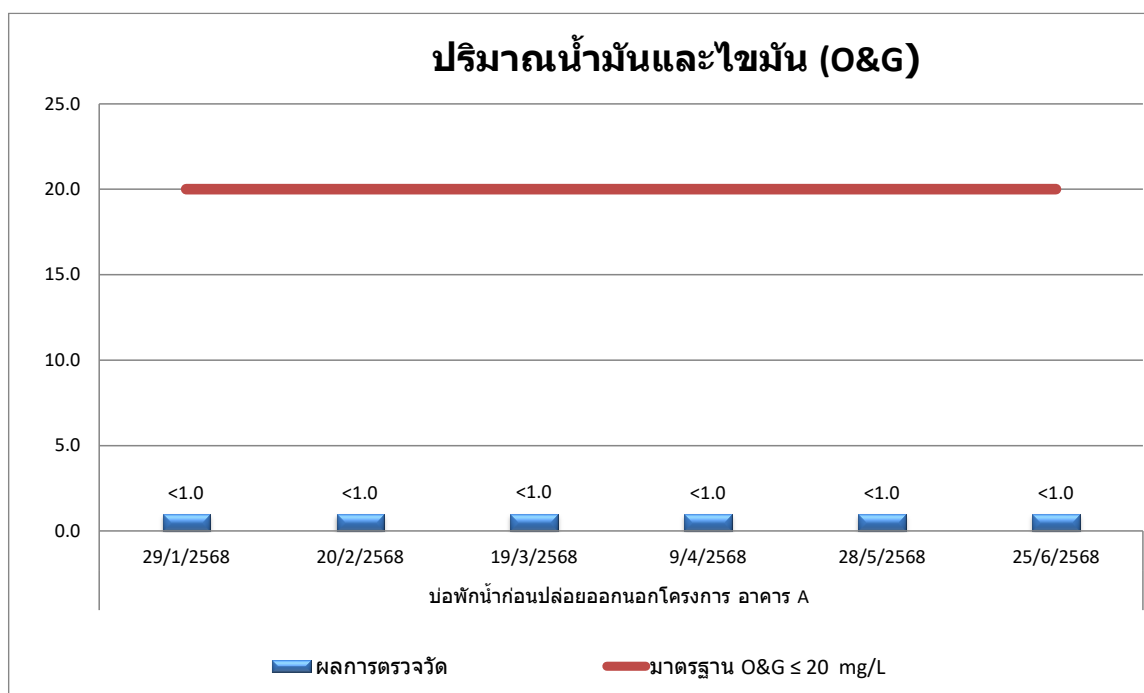
กราฟที่ 3.1-15 กราฟเปรียบเทียบผลการตรวจวัดปริมาณน้ำมันและไขมัน (Oil & Grease) บ่อพักน้ำก่อนปล่อยออกนอกโครงการ อาคาร A ระหว่างเดือนมกราคม - มิถุนายน พ.ศ.2568

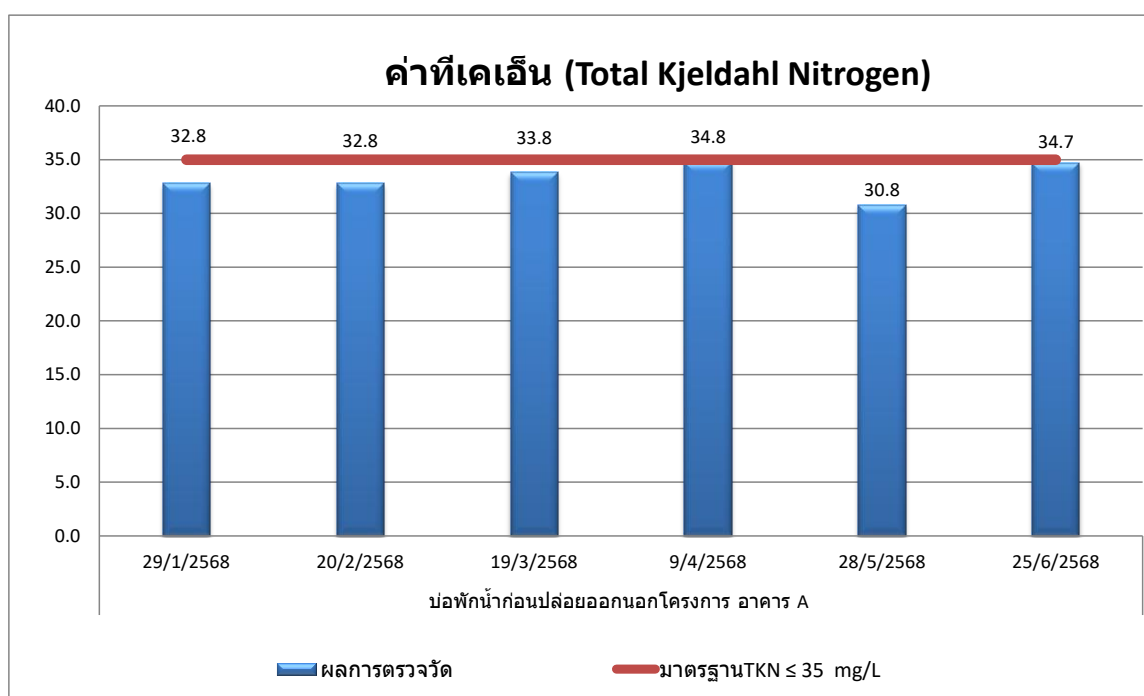
กราฟที่ 3.1-16 กราฟเปรียบเทียบผลการตรวจวัด ค่าทีเคเอ็น (Total Kjeldahl Nitrogen) บ่อพักน้ำก่อนปล่อยออกนอกโครงการ อาคาร A ระหว่างเดือนมกราคม - มิถุนายน พ.ศ.2568

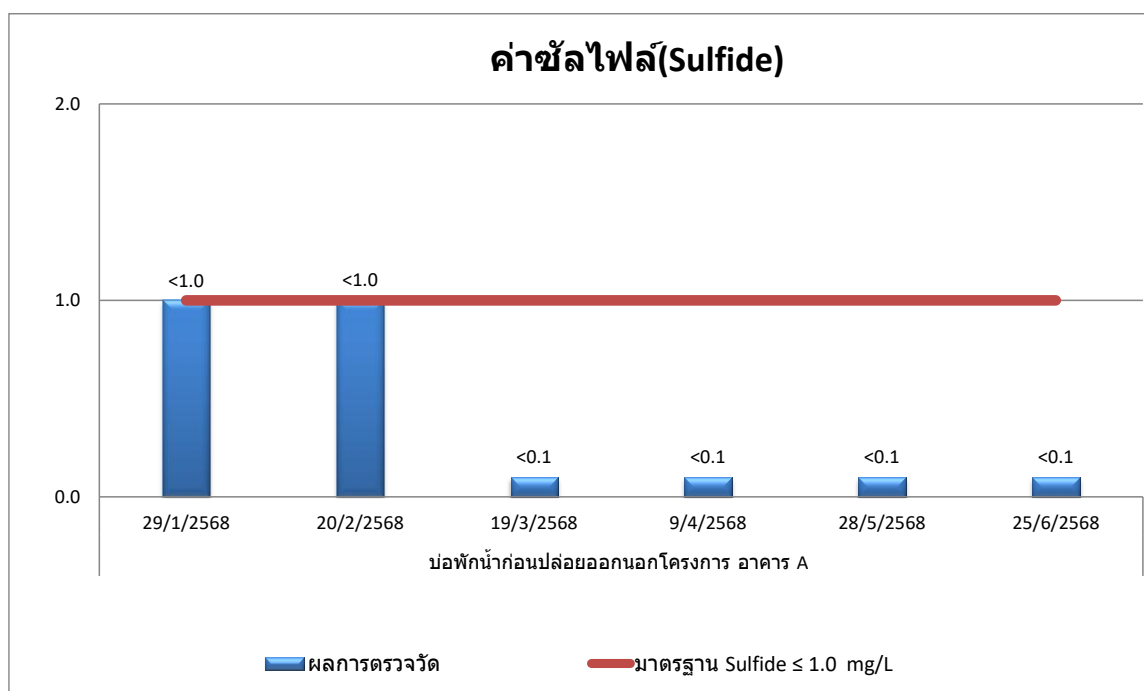
กราฟที่ 3.1-17 กราฟเปรียบเทียบผลการตรวจวัด ปริมาณซัลไฟด์ (Sulfide)  
บ่อพักน้ำก่อนปล่อยออกนอกโครงการ อาคาร A ระหว่างเดือนมกราคม - มิถุนายน พ.ศ.2568

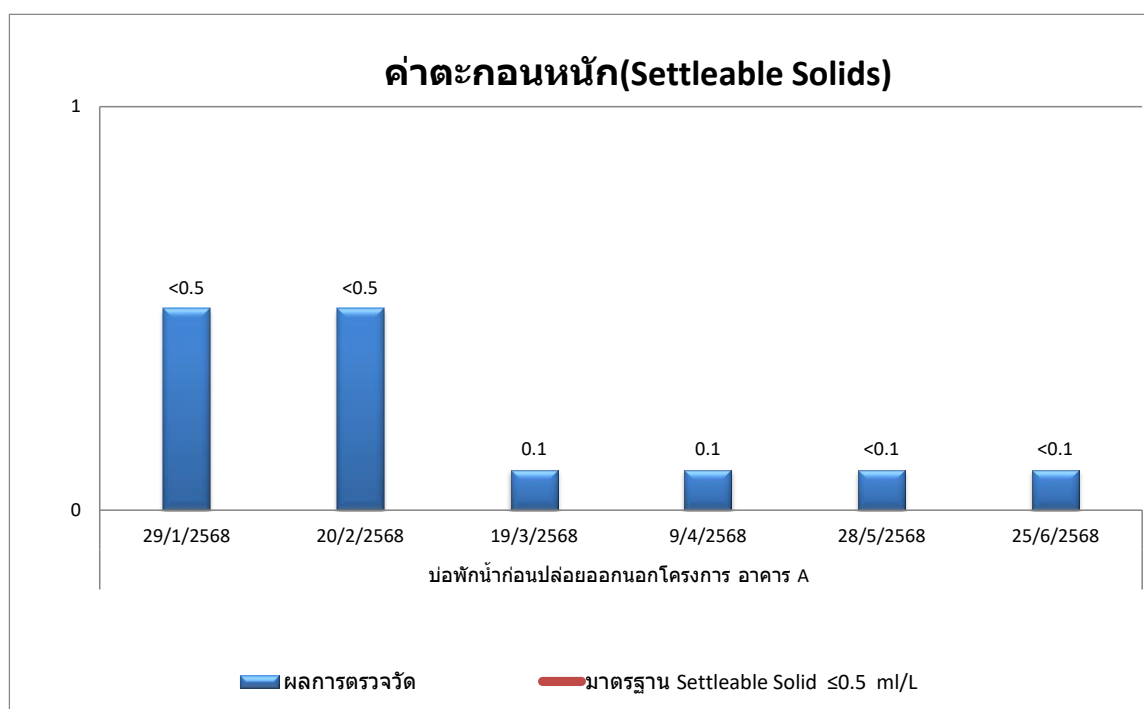
กราฟที่ 3.1-18 กราฟเปรียบเทียบผลการตรวจวัดปริมาณตะกอนหนัก (Settleable Solids)  
บ่อพักน้ำก่อนปล่อยออกนอกโครงการ อาคาร A ระหว่างเดือนมกราคม - มิถุนายน พ.ศ.2568

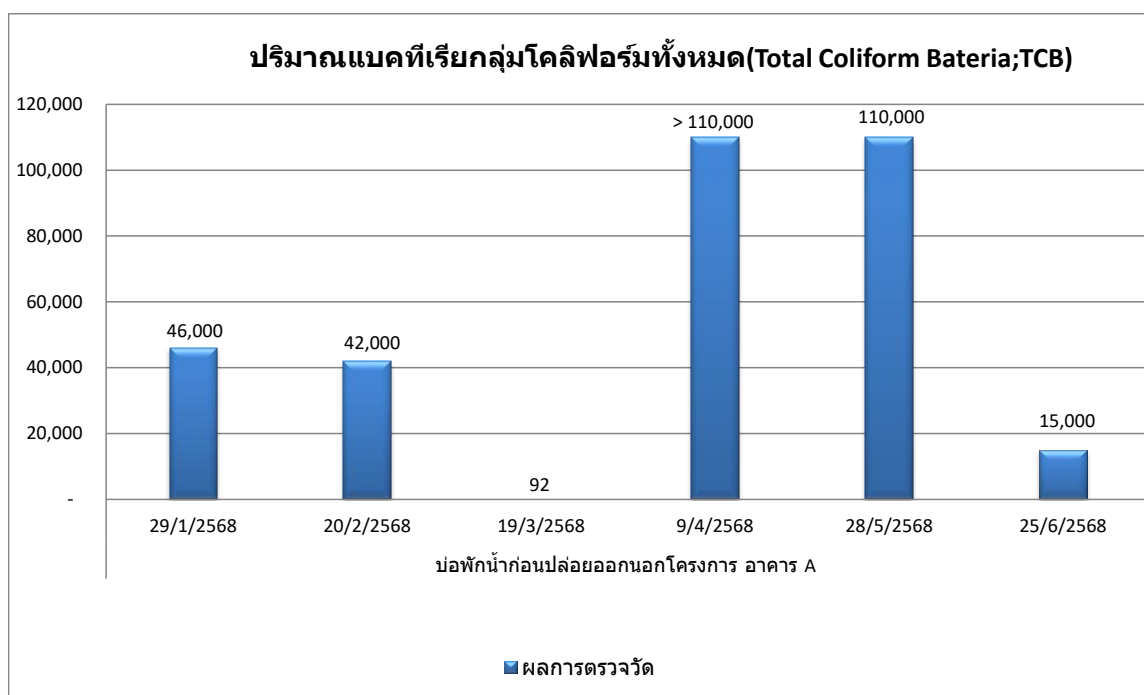
กราฟที่ 3.1-19 กราฟเปรียบเทียบผลการตรวจวัดปริมาณโคลิฟอร์มแบคทีเรียทั้งหมด (Total Coliform Bacteria) บ่อพักน้ำก่อนปล่อยออกนอกโครงการ อาคาร A ระหว่างเดือนมกราคม - มิถุนายน พ.ศ.2568

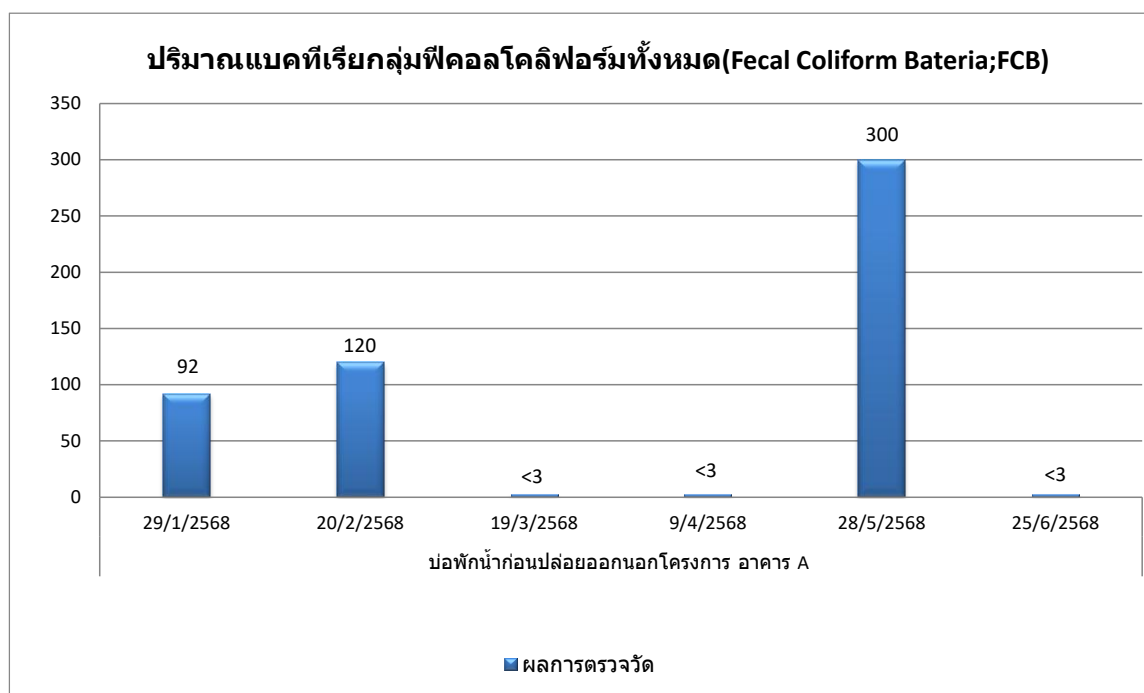
กราฟที่ 3.1-20 กราฟเปรียบเทียบผลการตรวจวัดปริมาณฟีคัลโคลิฟอร์มแบคทีเรียทั้งหมด (Fecal Coliform Bacteria) บ่อพักน้ำก่อนปล่อยออกนอกโครงการ อาคาร A ระหว่างเดือนมกราคม - มิถุนายน พ.ศ.2568

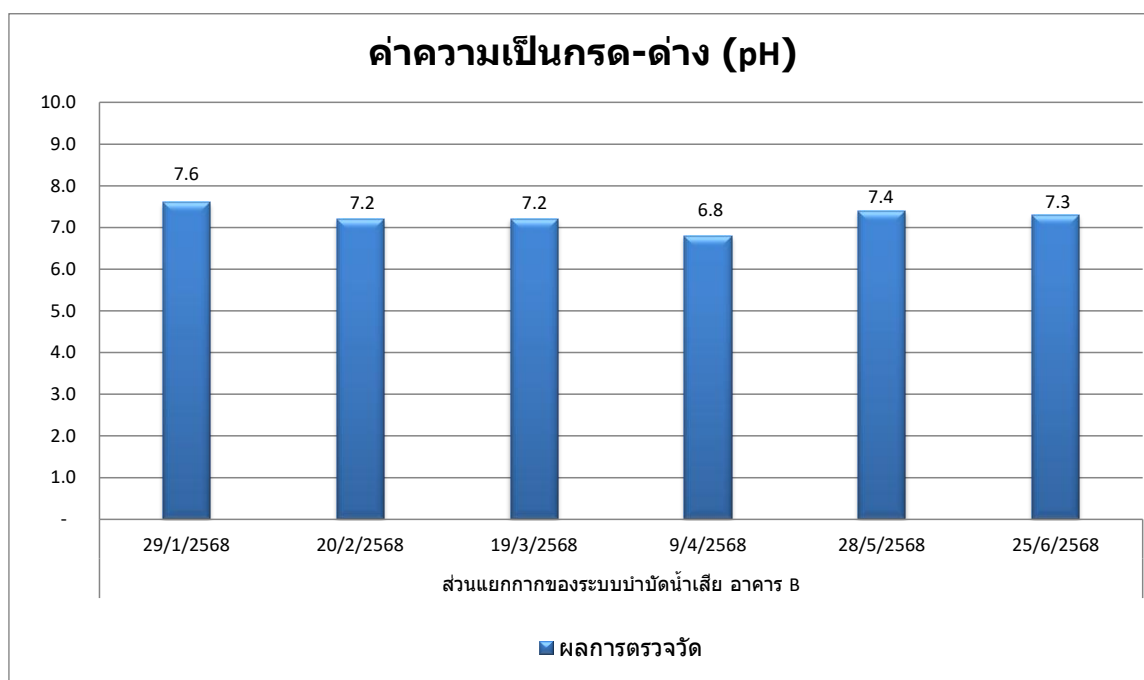
กราฟที่ 3.1-21 กราฟเปรียบเทียบผลการตรวจวัดคุณภาพน้ำทั้งค่าความเป็นกรด-ด่าง (pH) ส่วนแยกกากของระบบบำบัดน้ำเสีย อาคาร B ระหว่างเดือนมกราคม - มิถุนายน พ.ศ.2568

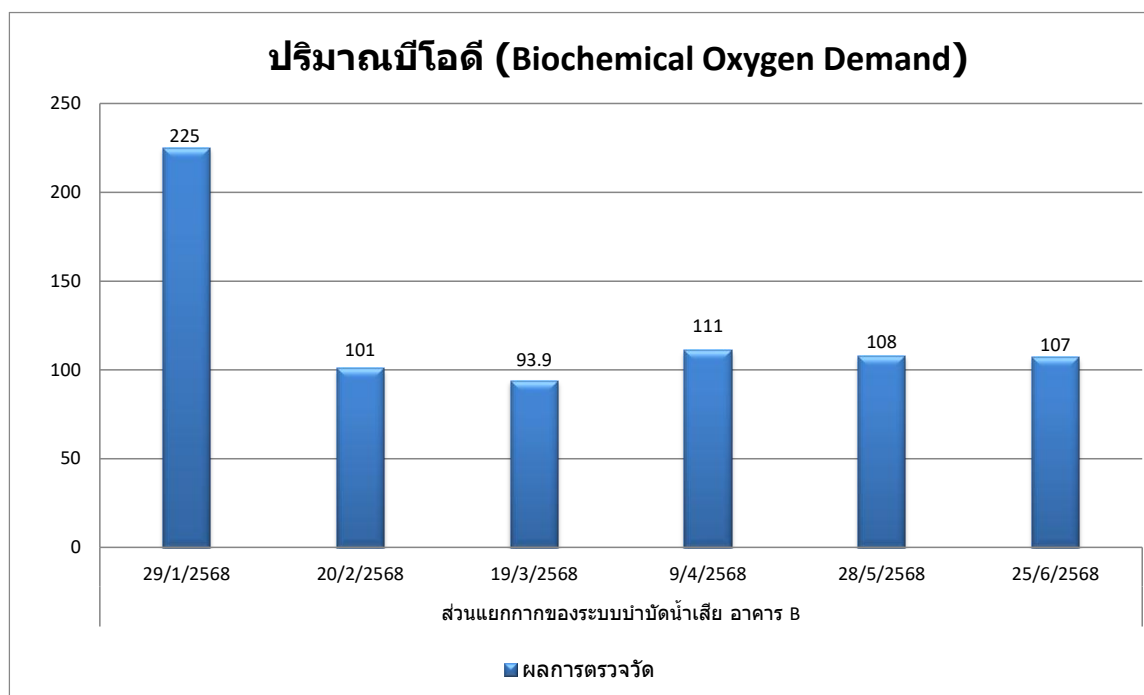
กราฟที่ 3.1-22 กราฟเปรียบเทียบผลการตรวจวัดปริมาณบีโอดี (Biochemical Oxygen Demand) ส่วนแยกกากของระบบบำบัดน้ำเสีย อาคาร B ระหว่างเดือนมกราคม - มิถุนายน พ.ศ.2568

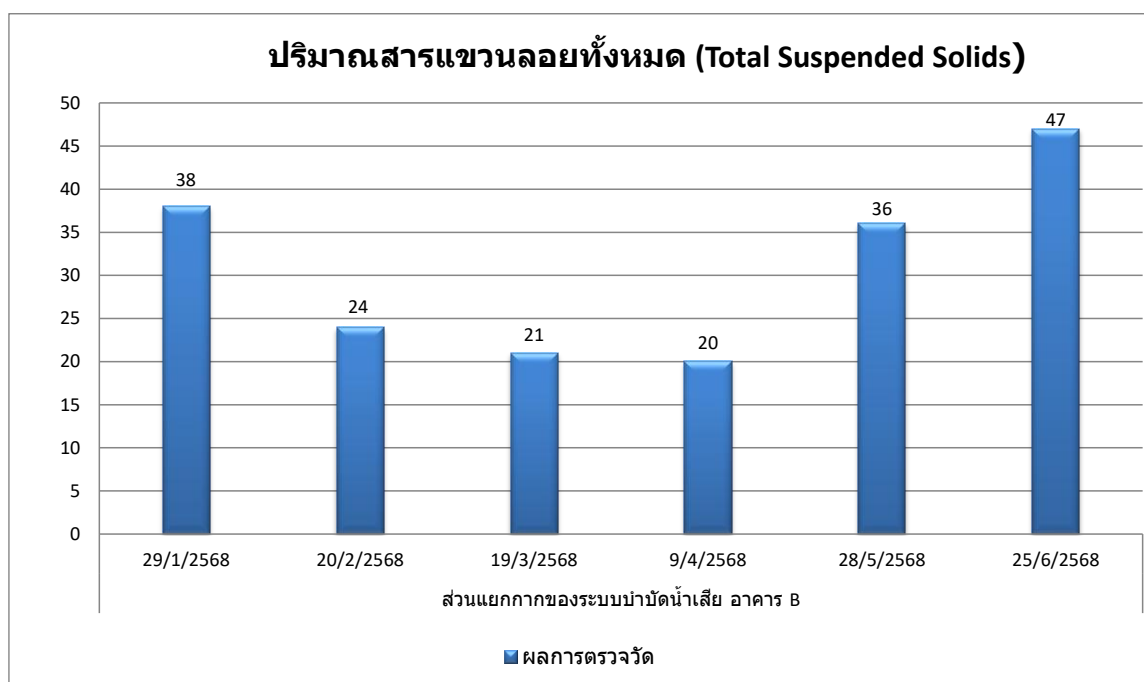
กราฟที่ 3.1-23 กราฟเปรียบเทียบผลการตรวจวัดปริมาณของแข็งแขวนลอยทั้งหมด (Total Suspended Solids) ส่วนแยกกากของระบบบำบัดน้ำเสีย อาคาร B ระหว่างเดือนมกราคม - มิถุนายน พ.ศ.2568

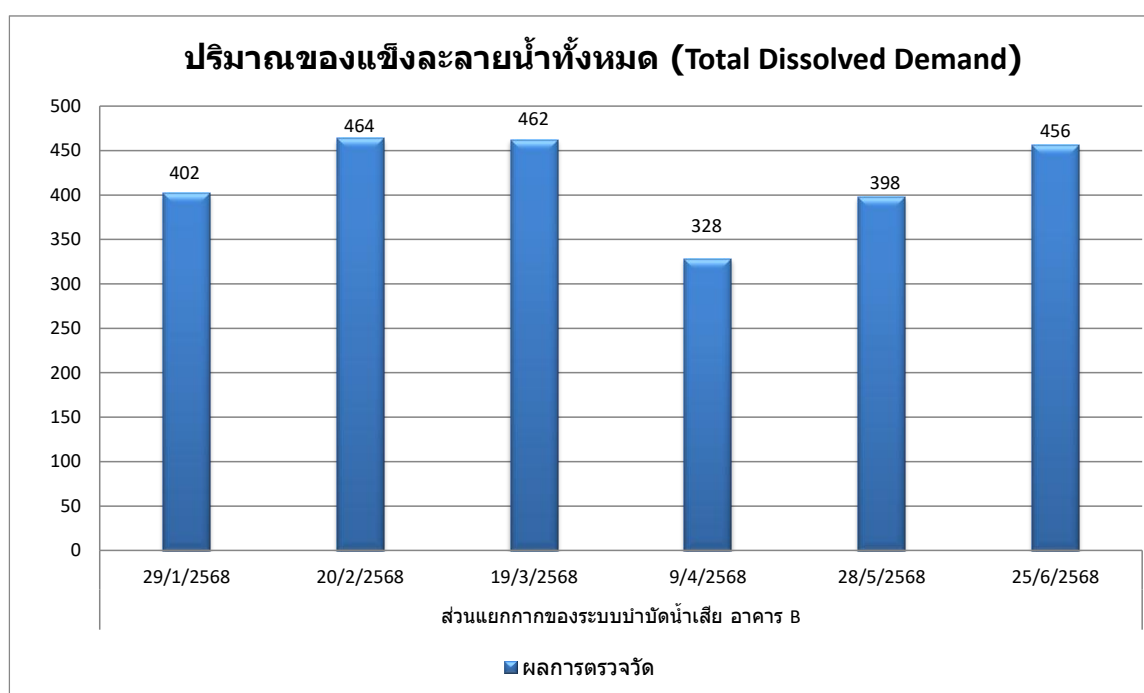
กราฟที่ 3.1-24 กราฟเปรียบเทียบผลการตรวจวัดปริมาณของแข็งละลายน้ำทั้งหมด (Total Dissolved Demand) ส่วนแยกกากของระบบบำบัดน้ำเสีย อาคาร B ระหว่างเดือนมกราคม - มิถุนายน พ.ศ.2568

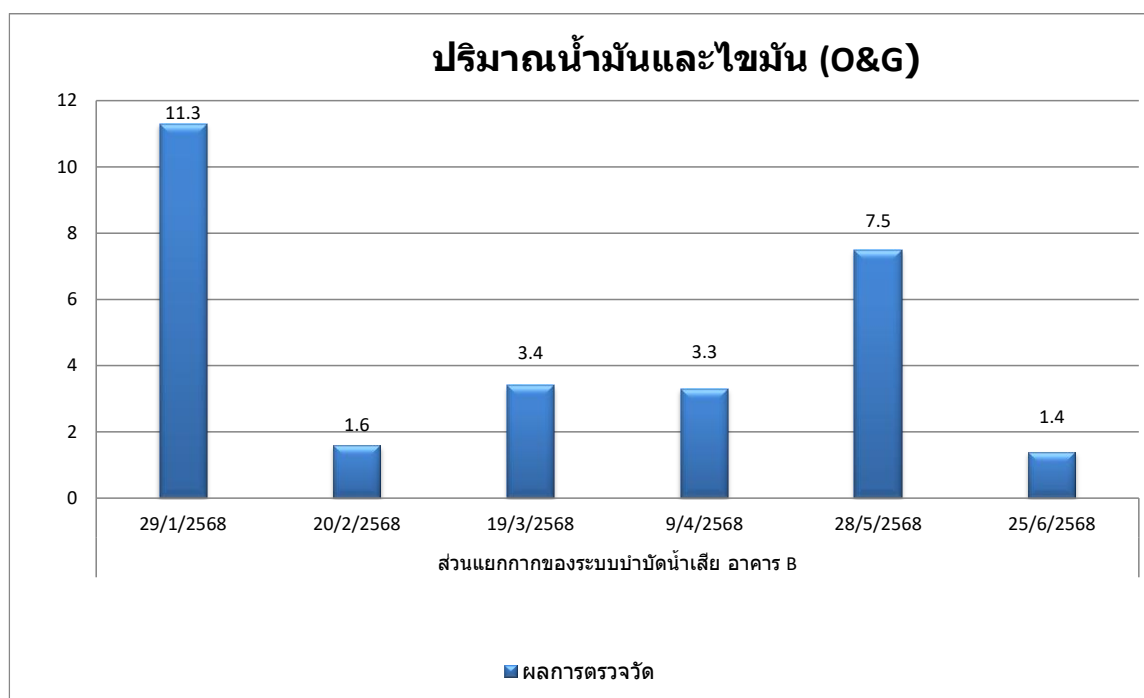
กราฟที่ 3.1-25 กราฟเปรียบเทียบผลการตรวจวัดปริมาณน้ำมันและไขมัน (Oil & Grease) ส่วนแยกกากของระบบบำบัดน้ำเสีย อาคาร B ระหว่างเดือนมกราคม - มิถุนายน พ.ศ.2568

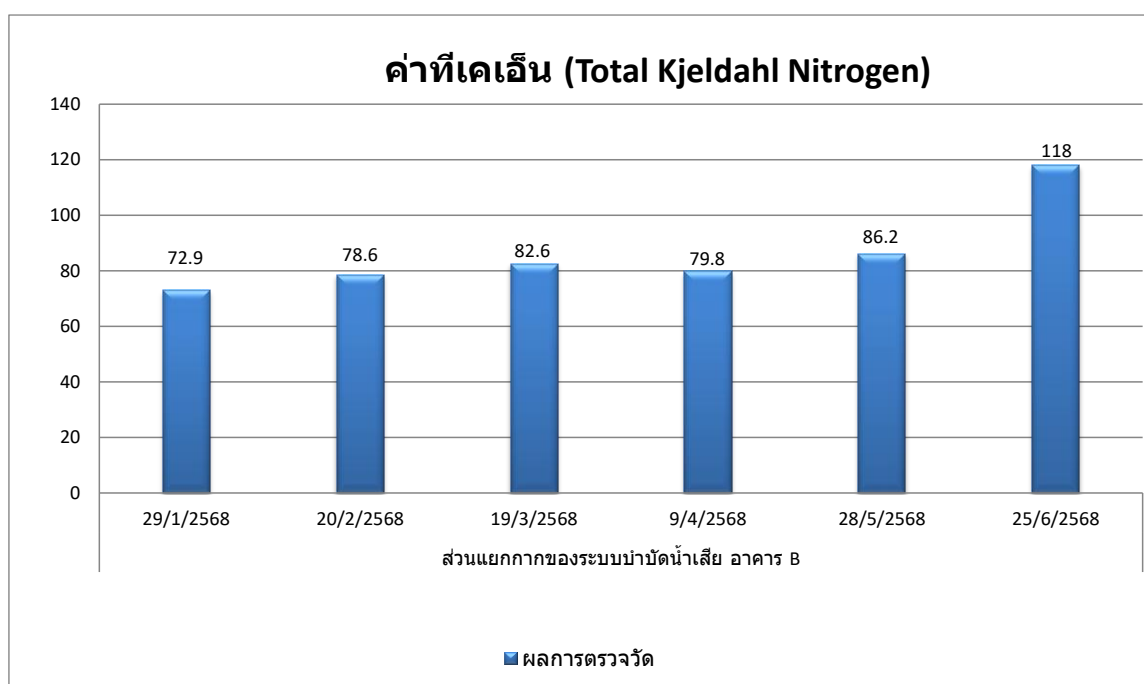
กราฟที่ 3.1-26 กราฟเปรียบเทียบผลการตรวจวัด ค่าทีเคเอ็น (Total Kjeldahl Nitrogen) ส่วนแยกกากของระบบบำบัดน้ำเสีย อาคาร B ระหว่างเดือนมกราคม - มิถุนายน พ.ศ.2568

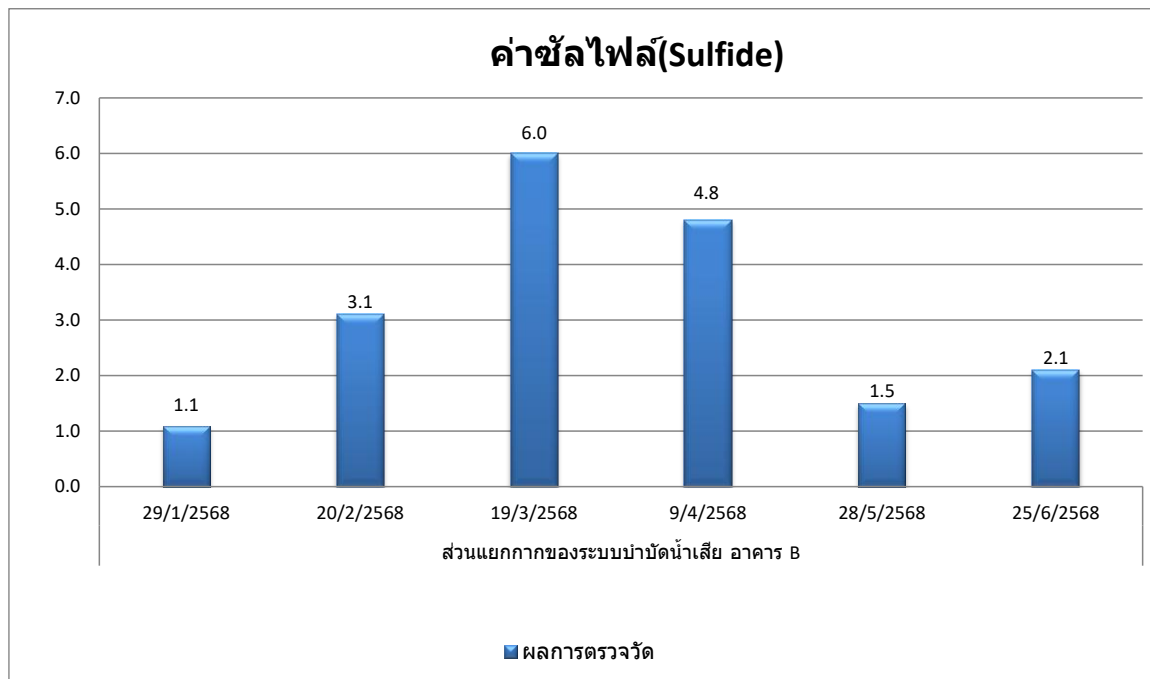
กราฟที่ 3.1-27 กราฟเปรียบเทียบผลการตรวจวัด ปริมาณซัลไฟด์ (Sulfide)  
ส่วนแยกกากของระบบบำบัดน้ำเสีย อาคาร B ระหว่างเดือนมกราคม - มิถุนายน พ.ศ.2568
