### บทที่ 3

#### ผลการติดตามตรวจสอบคุณภาพสิ่งแวดล้อม

การติดตามตรวจสอบคุณภาพสิ่งแวดล้อม ของโครงการ อาคารชุด EASE พระราม 2(2) นิติบุคคลอาคารชุด EASE พระราม 2(2) ดำเนินการจัดจ้าง บริษัท เอส.พี.เจ.โซลูชันติฟิค จำกัด โดยทำการตรวจวัดคุณภาพน้ำทิ้งและคุณภาพน้ำสระว่ายน้ำ บริเวณพื้นที่โครงการ ระหว่างเดือนมกราคม - มิถุนายน พ.ศ.2568

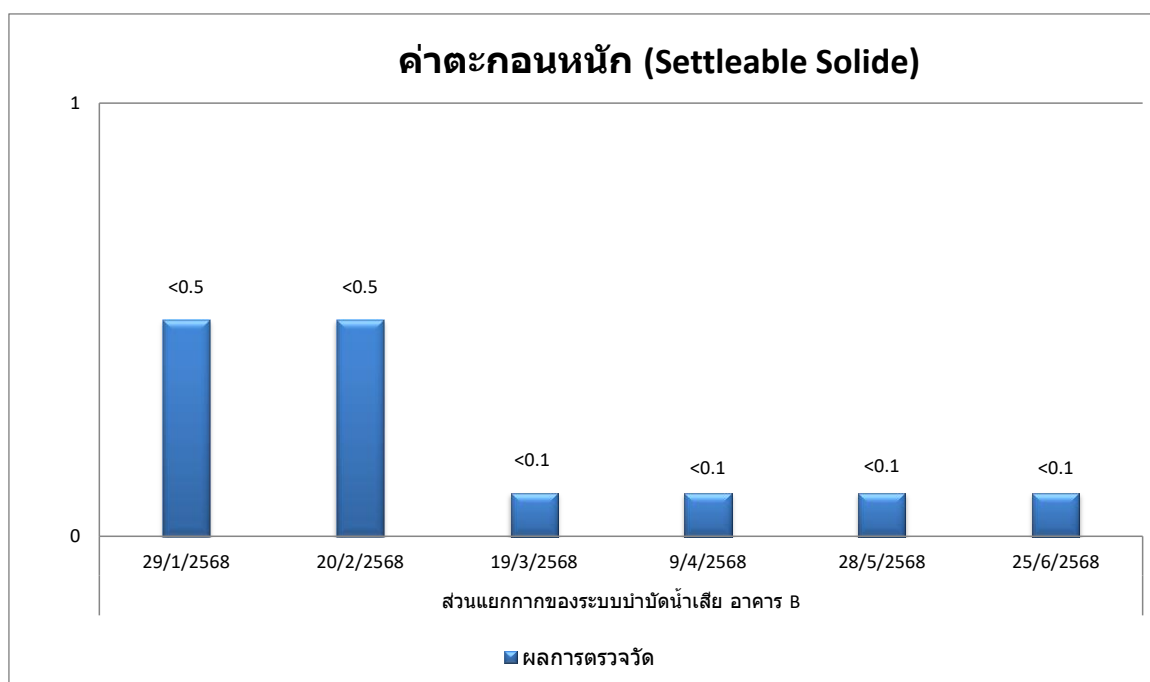
กราฟที่ 3.1-28 กราฟเปรียบเทียบผลการตรวจวัดปริมาณตะกอนหนัก (Settleable Solids)  
ส่วนแยกกากของระบบบำบัดน้ำเสีย อาคาร B ระหว่างเดือนมกราคม - มิถุนายน พ.ศ.2568

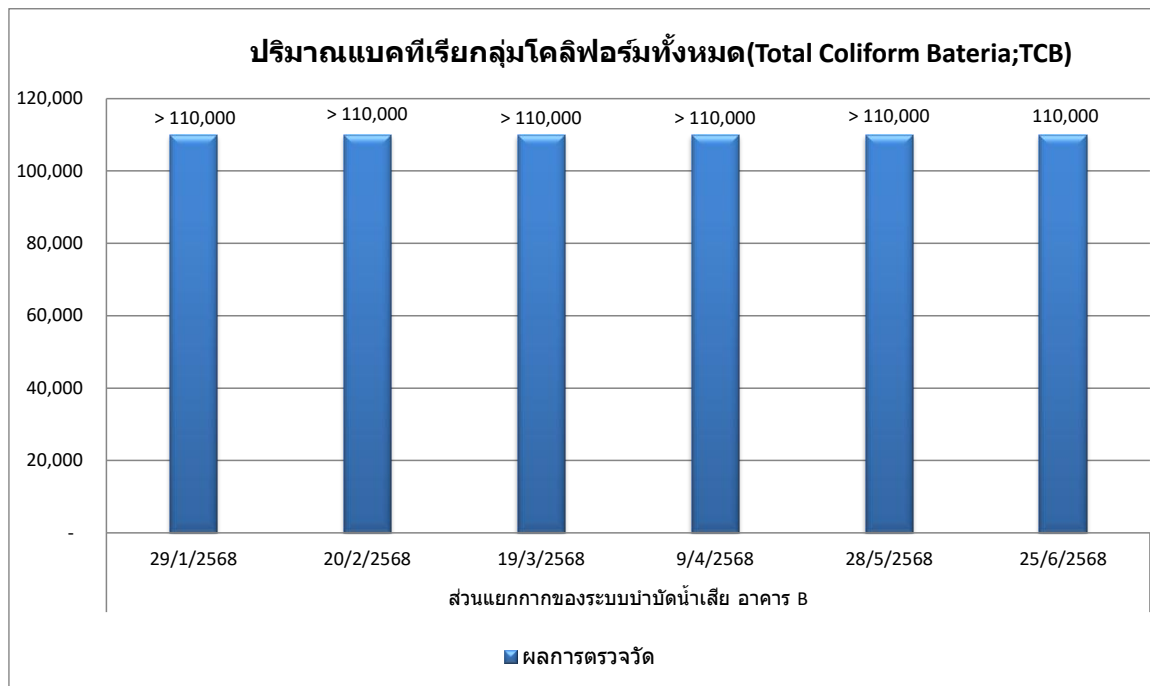
กราฟที่ 3.1-29 กราฟเปรียบเทียบผลการตรวจวัดปริมาณโคลิฟอร์มแบคทีเรียทั้งหมด (Total Coliform Bacteria) ส่วนแยกกากของระบบบำบัดน้ำเสีย อาคาร B ระหว่างเดือนมกราคม - มิถุนายน พ.ศ.2568

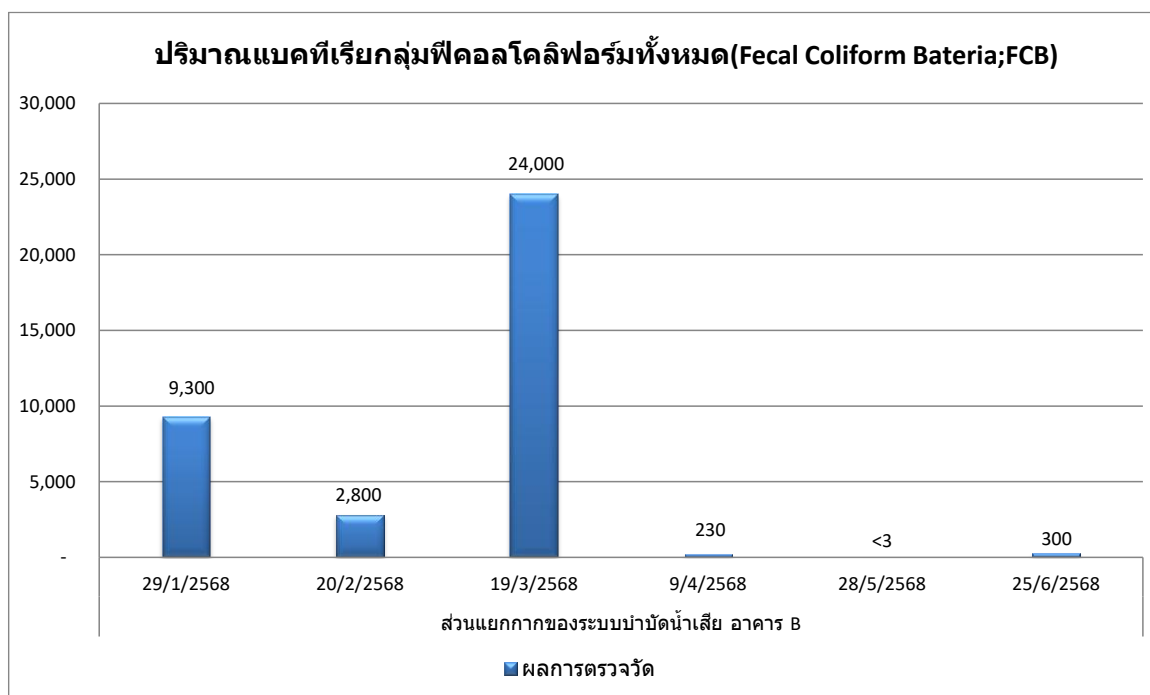
กราฟที่ 3.1-30 กราฟเปรียบเทียบผลการตรวจวัดปริมาณฟีคอลโคลิฟอร์มแบคทีเรียทั้งหมด (Fecal Coliform Bacteria) ส่วนแยกกากของระบบบำบัดน้ำเสีย อาคาร B ระหว่างเดือนมกราคม - มิถุนายน พ.ศ.2568

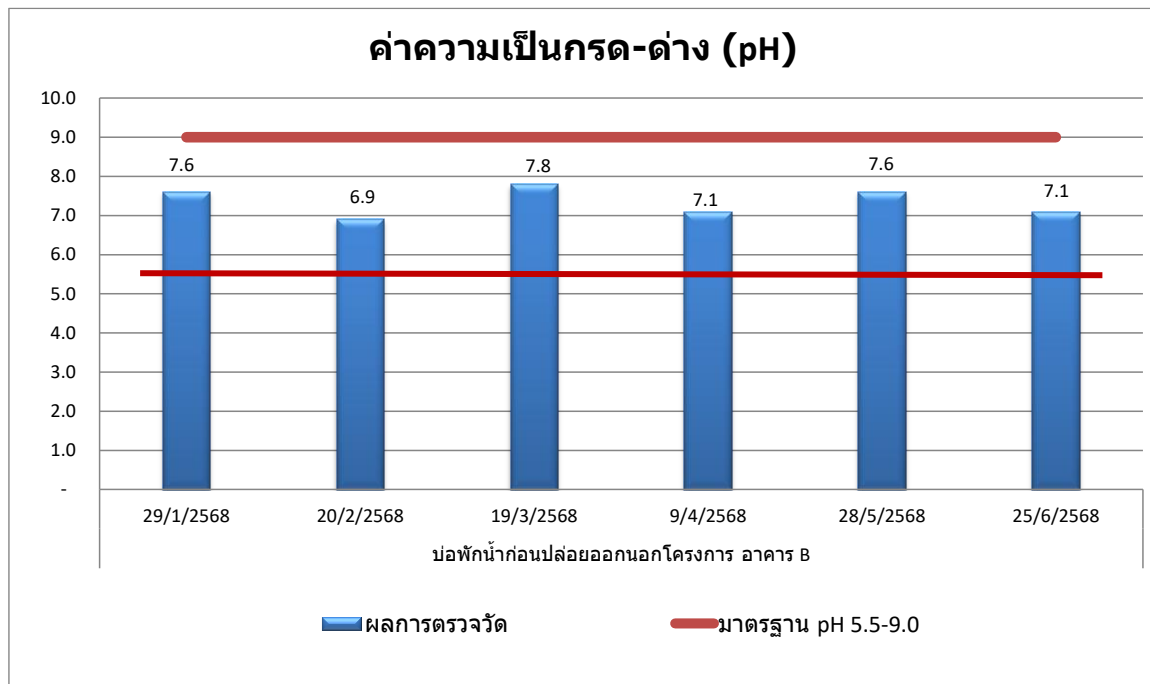
กราฟที่ 3.1-31 กราฟเปรียบเทียบผลการตรวจวัดคุณภาพน้ำทั้งค่าความเป็นกรด-ด่าง (pH) บ่อบำบัดน้ำก่อนปล่อยออกนอกโครงการ อาคาร B ระหว่างเดือนมกราคม - มิถุนายน พ.ศ.2568

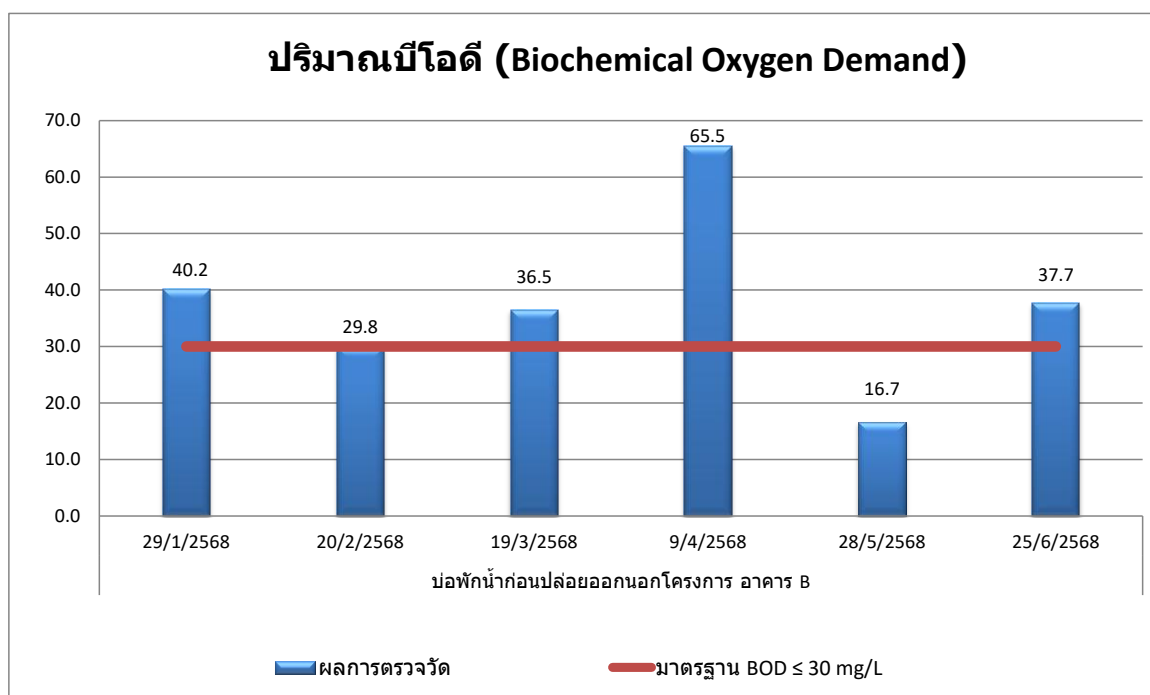
กราฟที่ 3.1-32 กราฟเปรียบเทียบผลการตรวจวัดปริมาณบีโอดี (Biochemical Oxygen Demand) บ่อบำบัดน้ำก่อนปล่อยออกนอกโครงการ อาคาร B ระหว่างเดือนมกราคม - มิถุนายน พ.ศ.2568

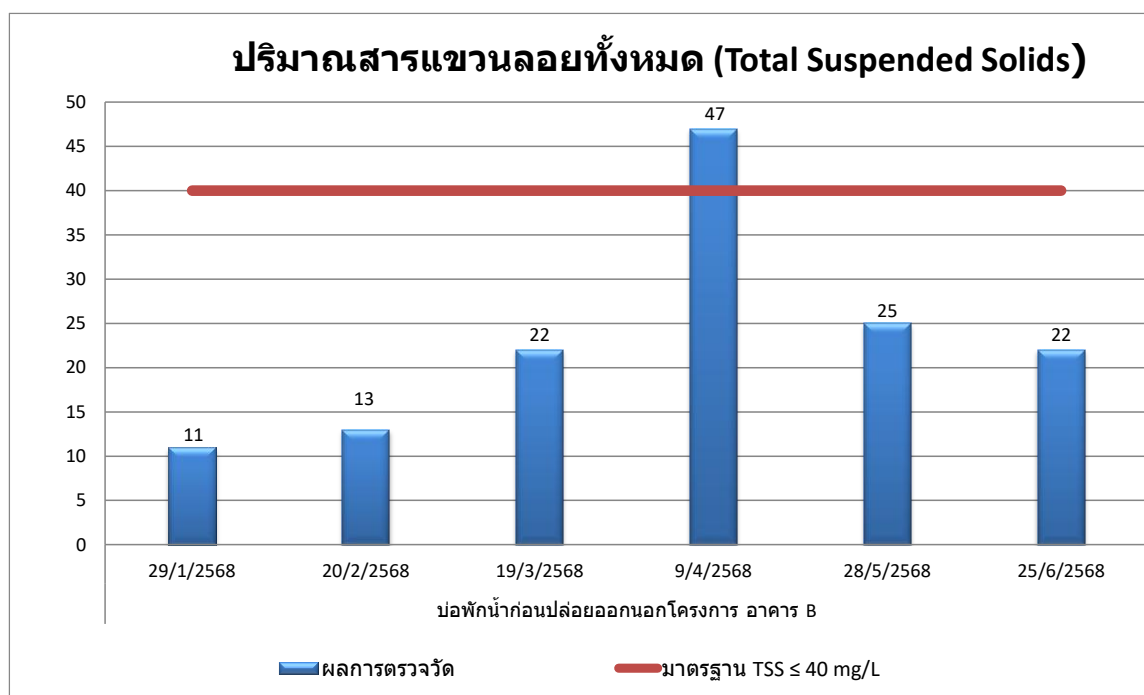
กราฟที่ 3.1-33 กราฟเปรียบเทียบผลการตรวจวัดปริมาณของแข็งแขวนลอยทั้งหมด (Total Suspended Solids) บ่อพักน้ำก่อนปล่อยออกนอกโครงการ อาคาร B ระหว่างเดือนมกราคม - มิถุนายน พ.ศ.2568

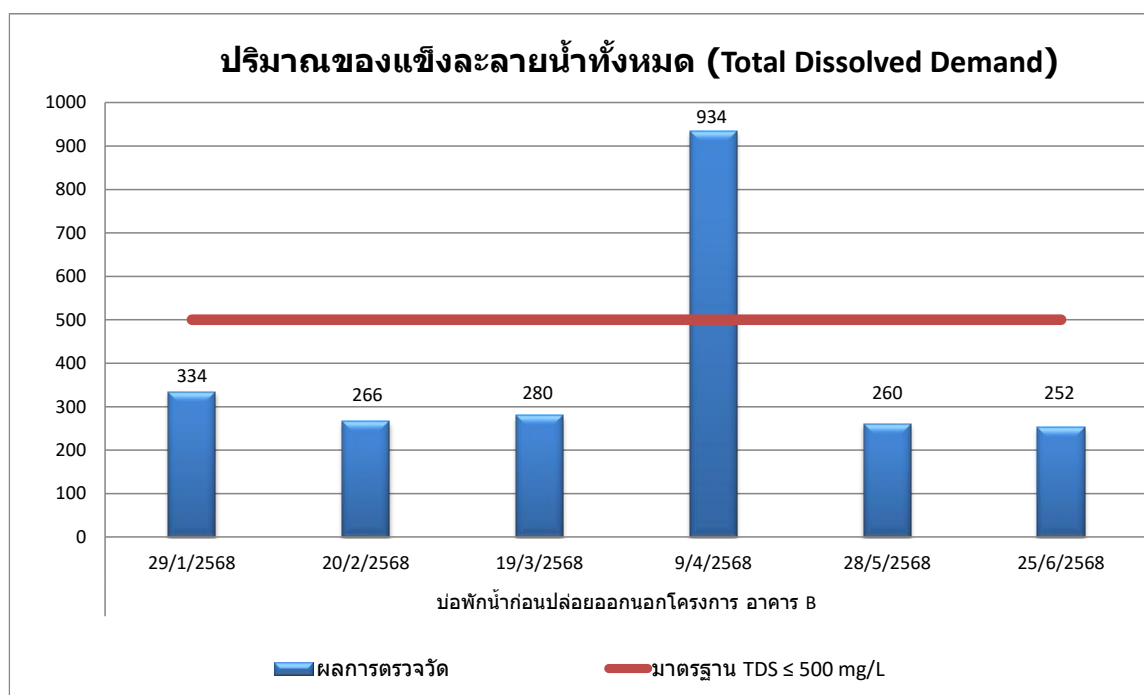
กราฟที่ 3.1-34 กราฟเปรียบเทียบผลการตรวจวัดปริมาณของแข็งละลายน้ำทั้งหมด (Total Dissolved Demand) บ่อพักน้ำก่อนปล่อยออกนอกโครงการ อาคาร B ระหว่างเดือนมกราคม - มิถุนายน พ.ศ.2568

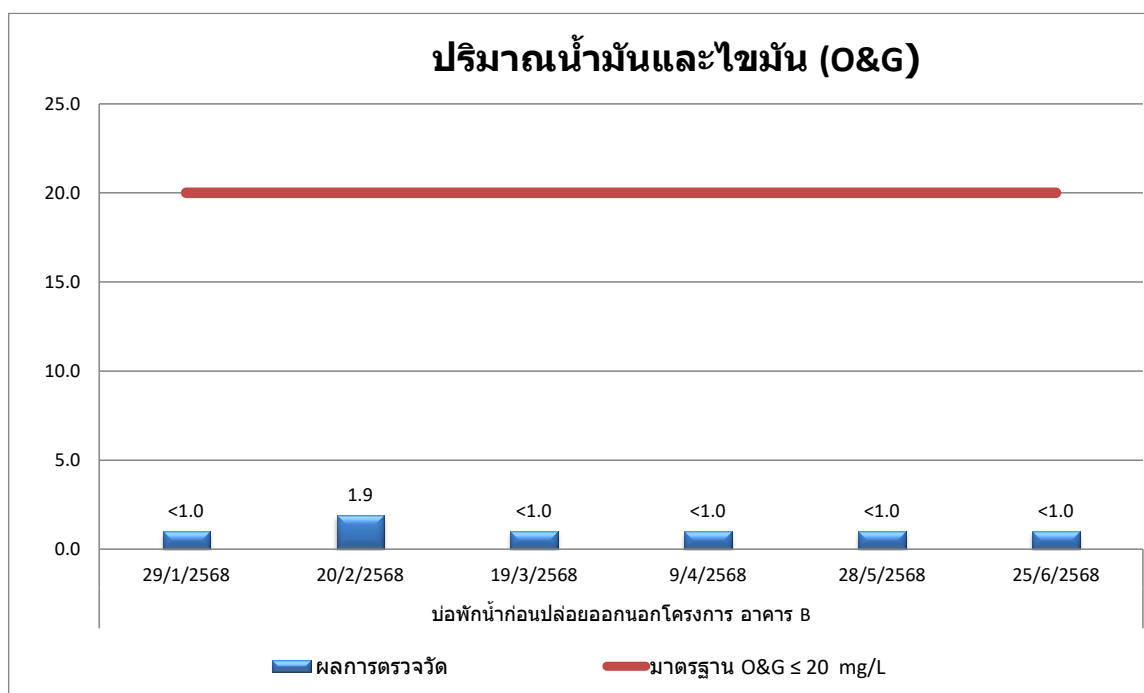
กราฟที่ 3.1-35 กราฟเปรียบเทียบผลการตรวจวัดปริมาณน้ำมันและไขมัน (Oil & Grease) บ่อพักน้ำก่อนปล่อยออกนอกโครงการ อาคาร B ระหว่างเดือนมกราคม - มิถุนายน พ.ศ.2568

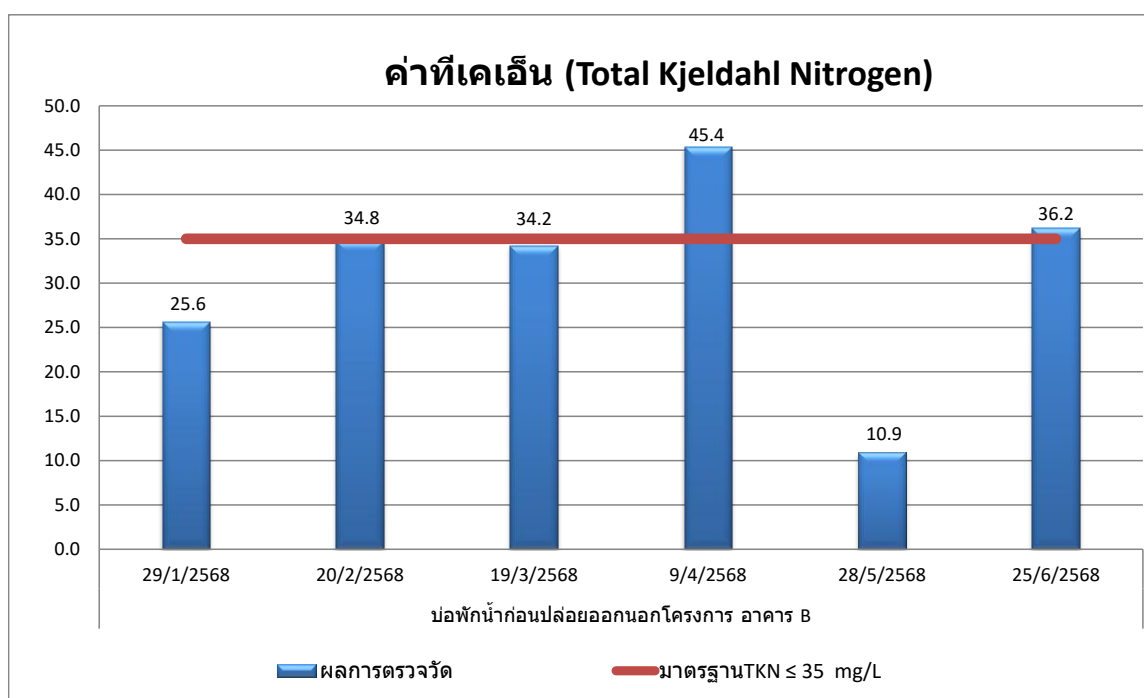
กราฟที่ 3.1-36 กราฟเปรียบเทียบผลการตรวจวัด ค่าทีเคเอ็น (Total Kjeldahl Nitrogen) บ่อพักน้ำก่อนปล่อยออกนอกโครงการ อาคาร B ระหว่างเดือนมกราคม - มิถุนายน พ.ศ.2568

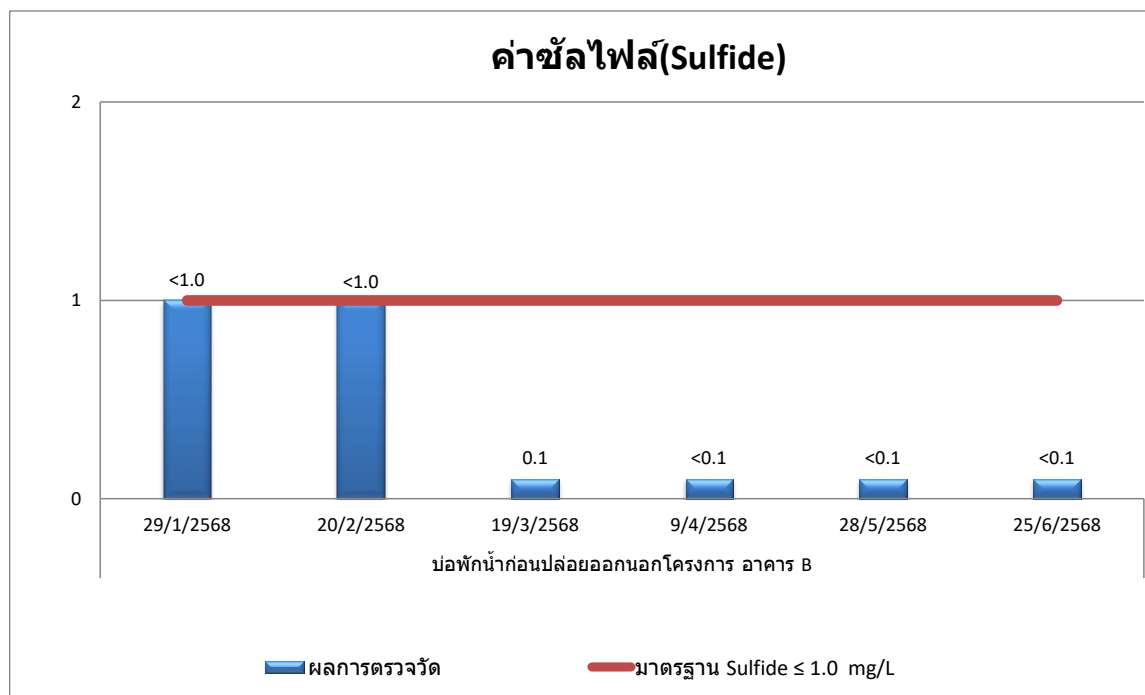
กราฟที่ 3.1-37 กราฟเปรียบเทียบผลการตรวจวัด ปริมาณซัลไฟด์ (Sulfide)  
บ่อพักน้ำก่อนปล่อยออกนอกโครงการ อาคาร B ระหว่างเดือนมกราคม - มิถุนายน พ.ศ.2568

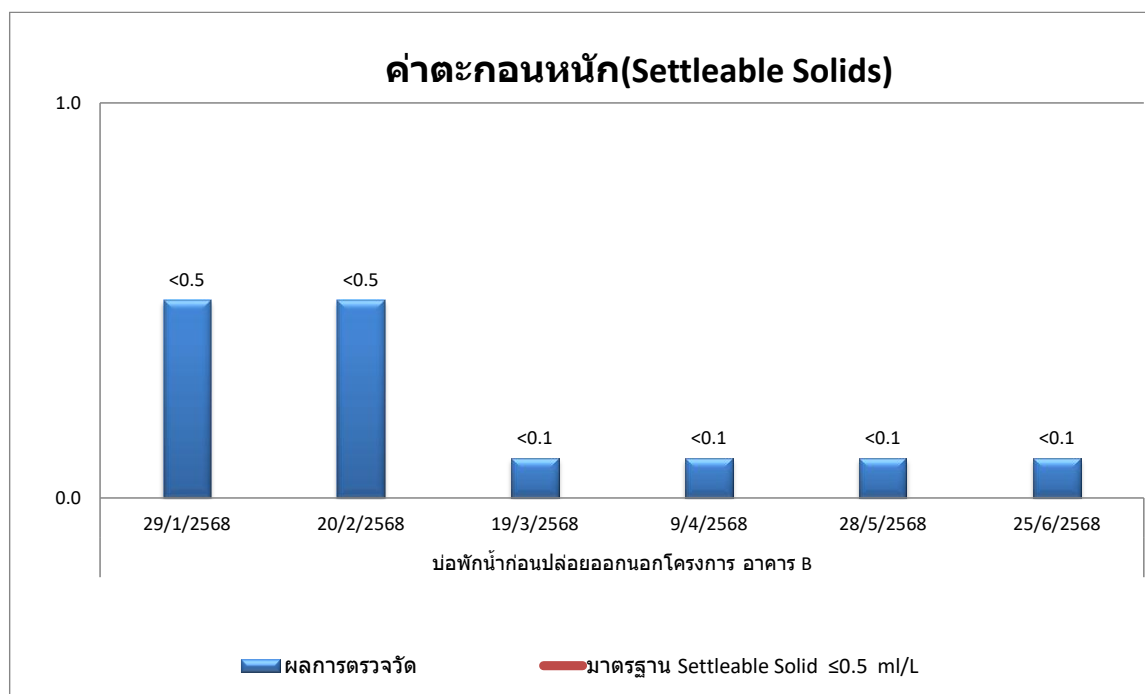
กราฟที่ 3.1-38 กราฟเปรียบเทียบผลการตรวจวัดปริมาณตะกอนหนัก (Settleable Solids)  
บ่อพักน้ำก่อนปล่อยออกนอกโครงการ อาคาร B ระหว่างเดือนมกราคม - มิถุนายน พ.ศ.2568

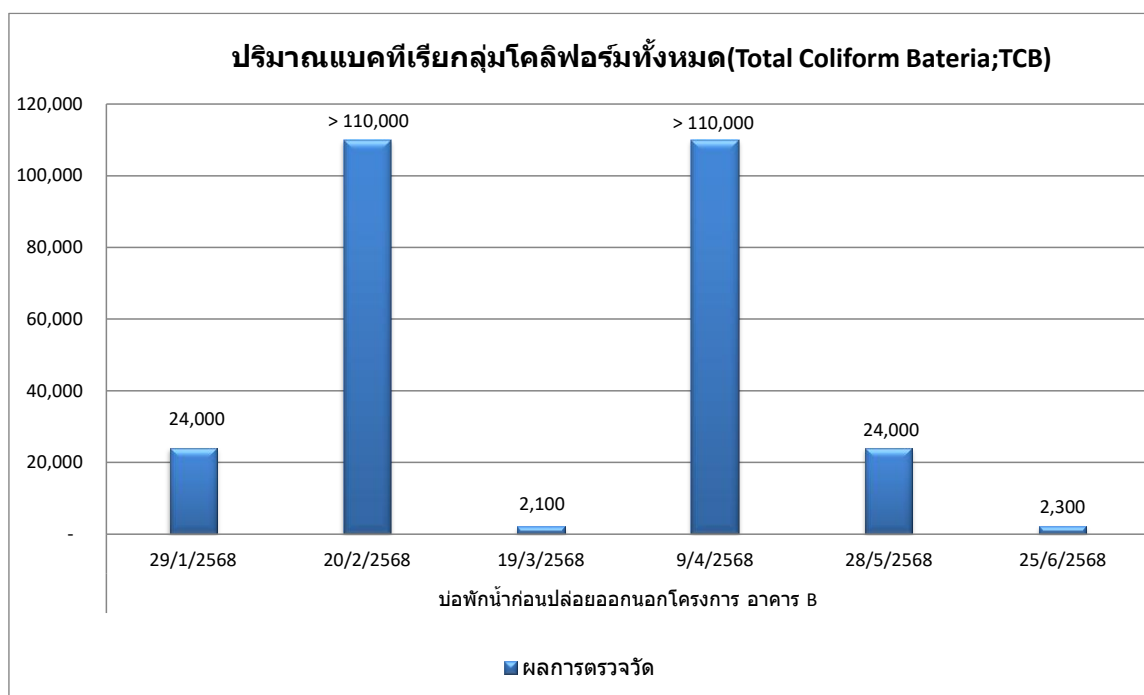
กราฟที่ 3.1.39 กราฟเปรียบเทียบผลการตรวจวัดปริมาณโคลิฟอร์มแบคทีเรียทั้งหมด (Total Coliform Bacteria) บ่อพักน้ำก่อนปล่อยออกนอกโครงการ อาคาร B ระหว่างเดือนมกราคม - มิถุนายน พ.ศ.2568

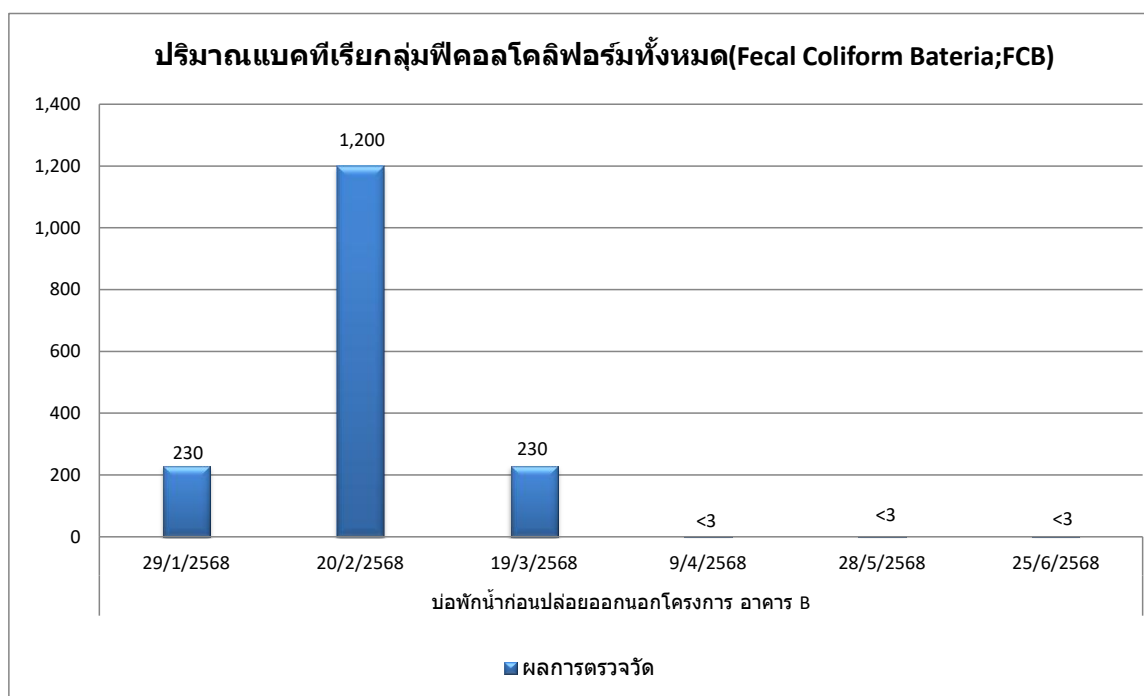
กราฟที่ 3.1-40 กราฟเปรียบเทียบผลการตรวจวัดปริมาณฟีคอลโคลิฟอร์มแบคทีเรียทั้งหมด (Fecal Coliform Bacteria) บ่อพักน้ำก่อนปล่อยออกนอกโครงการ อาคาร B ระหว่างเดือนมกราคม - มิถุนายน พ.ศ.2568

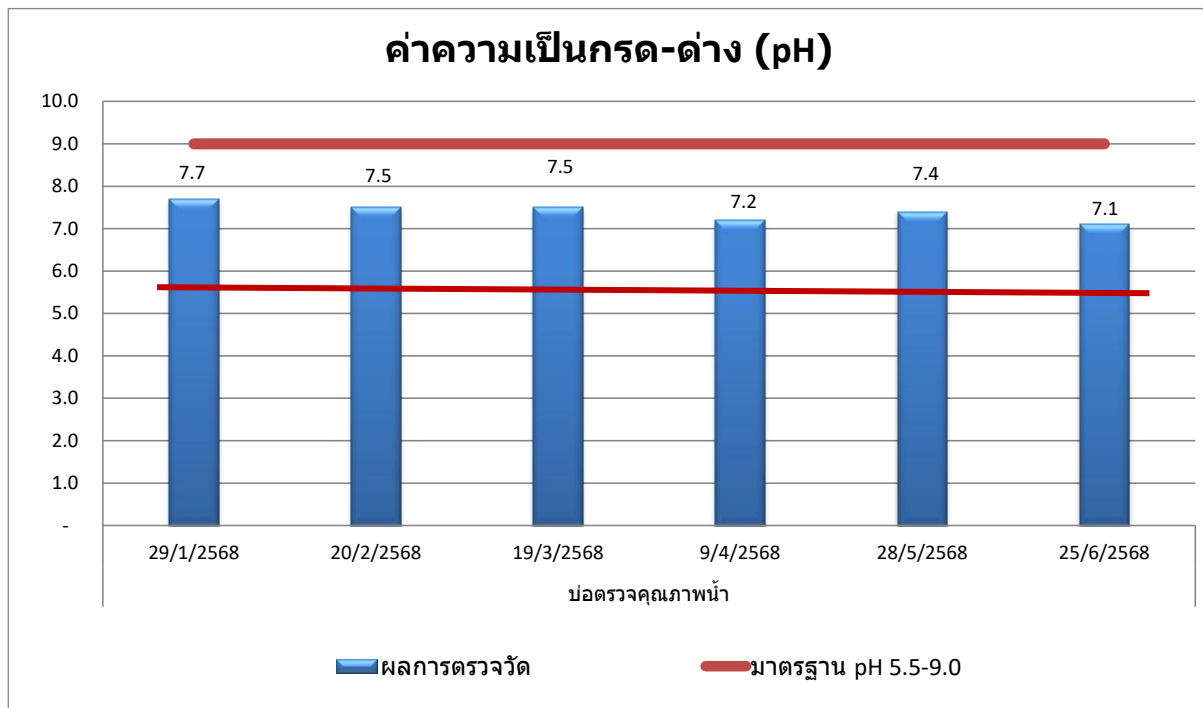
กราฟที่ 3.1-41 กราฟเปรียบเทียบผลการตรวจวัดคุณภาพน้ำทั้งค่าความเป็นกรด-ด่าง (pH)  
บ่อตรวจคุณภาพน้ำ ระหว่างเดือนมกราคม - มิถุนายน พ.ศ.2568

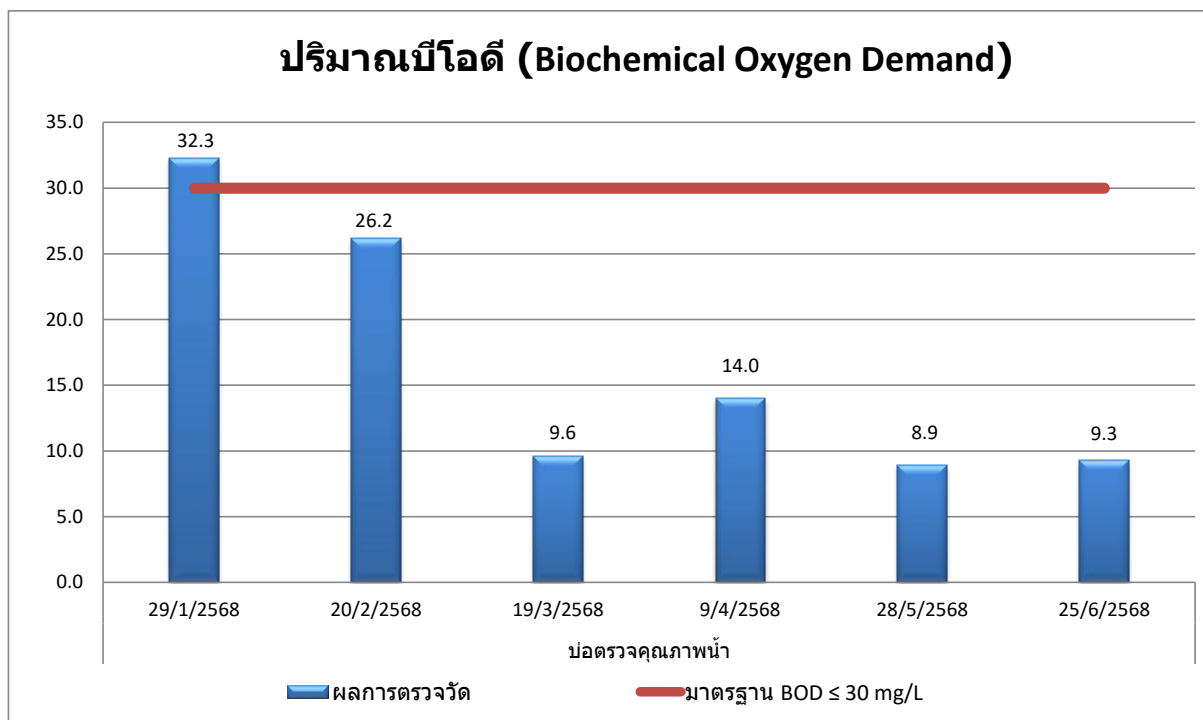
กราฟที่ 3.1-42 กราฟเปรียบเทียบผลการตรวจวัดปริมาณบีโอดี (Biochemical Oxygen Demand)  
บ่อตรวจคุณภาพน้ำ ระหว่างเดือนมกราคม - มิถุนายน พ.ศ.2568

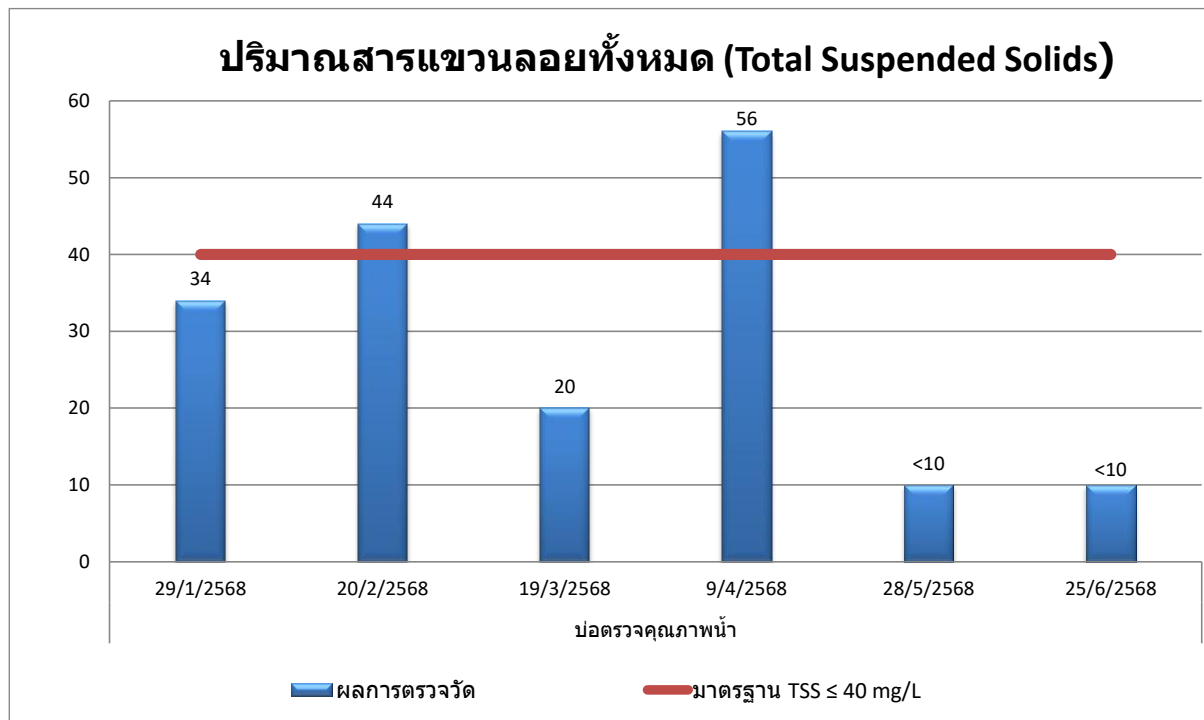
กราฟที่ 3.1-43 กราฟเปรียบเทียบผลการตรวจวัดปริมาณของแข็งแขวนลอยทั้งหมด (Total Suspended Solids) บ่อตรวจคุณภาพน้ำ ระหว่างเดือนมกราคม - มิถุนายน พ.ศ.2568

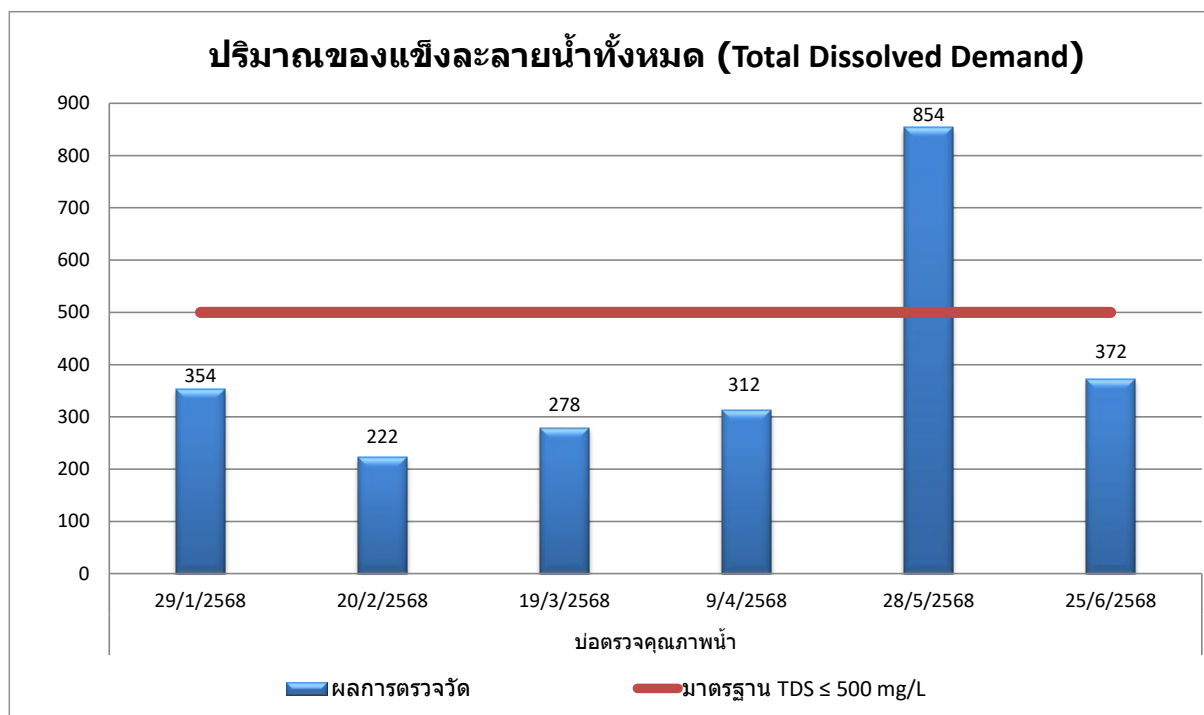
กราฟที่ 3.1-44 กราฟเปรียบเทียบผลการตรวจวัดปริมาณของแข็งละลายน้ำทั้งหมด (Total Dissolved Demand) บ่อตรวจคุณภาพน้ำ ระหว่างเดือนมกราคม - มิถุนายน พ.ศ.2568

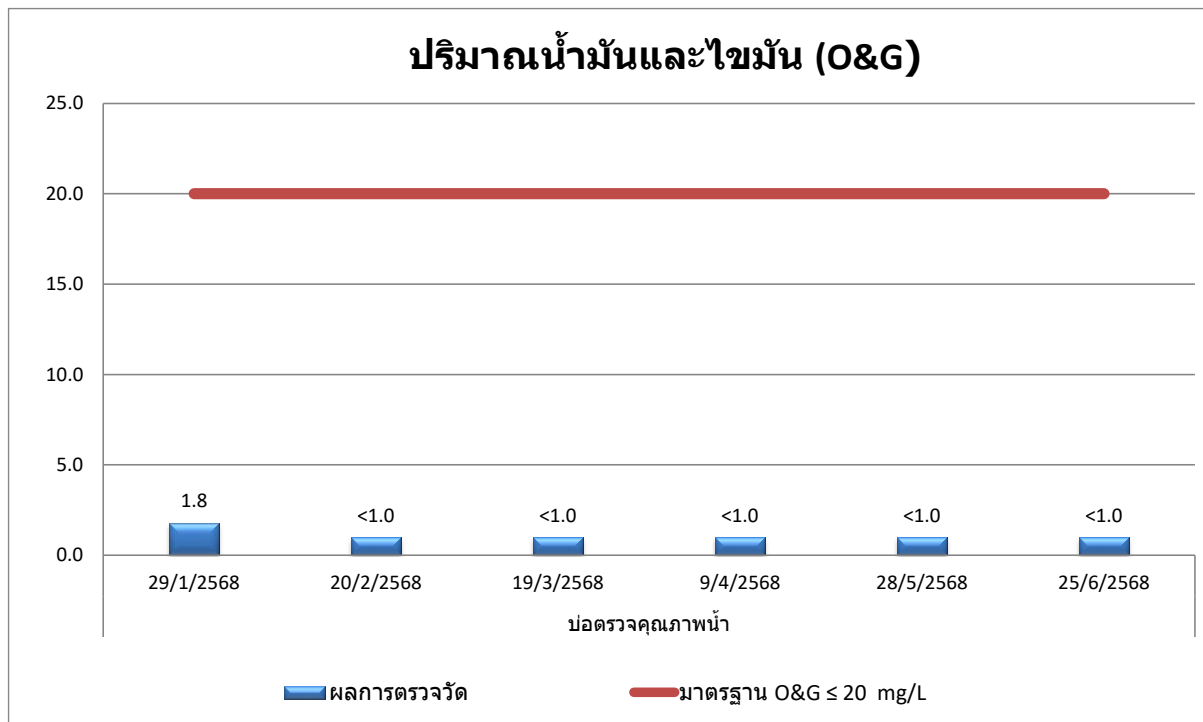
กราฟที่ 3.1-45 กราฟเปรียบเทียบผลการตรวจวัดปริมาณน้ำมันและไขมัน (Oil & Grease)  
ปอดตรวจคุณภาพน้ำ ระหว่างเดือนมกราคม - มิถุนายน พ.ศ.2568

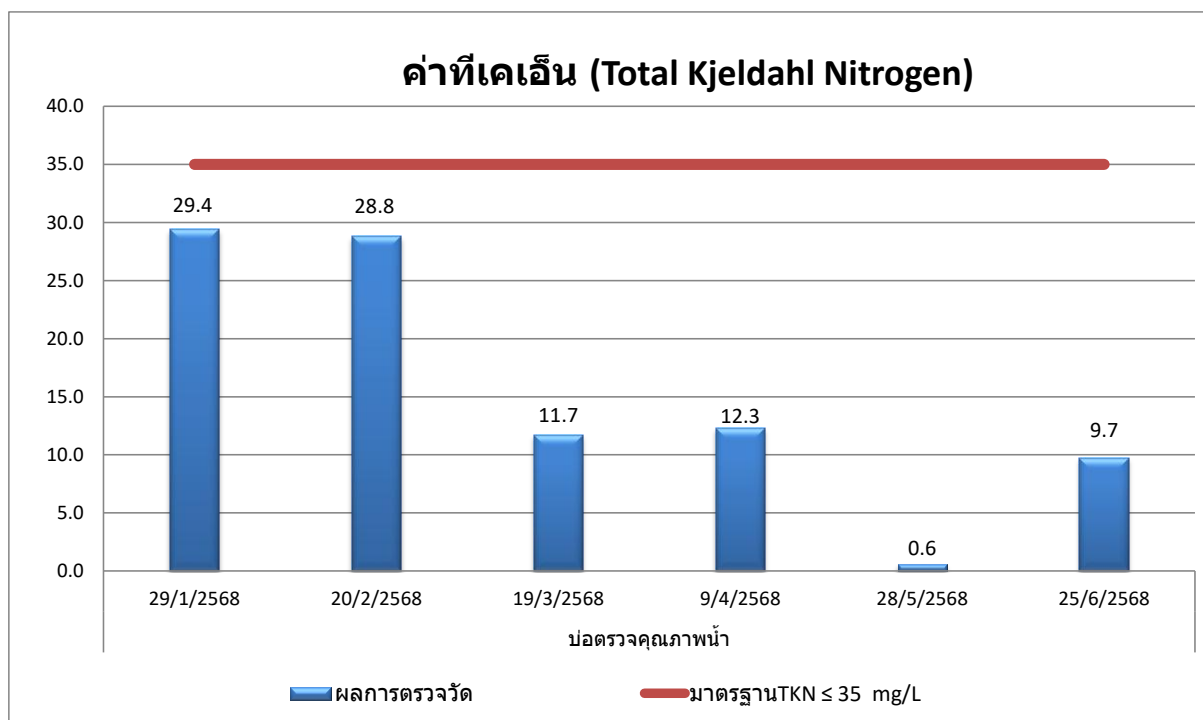
กราฟที่ 3.1-46 กราฟเปรียบเทียบผลการตรวจวัด ค่าที่เคเอ็น (Total Kjeldahl Nitrogen)  
ปอดตรวจคุณภาพน้ำ ระหว่างเดือนมกราคม - มิถุนายน พ.ศ.2568

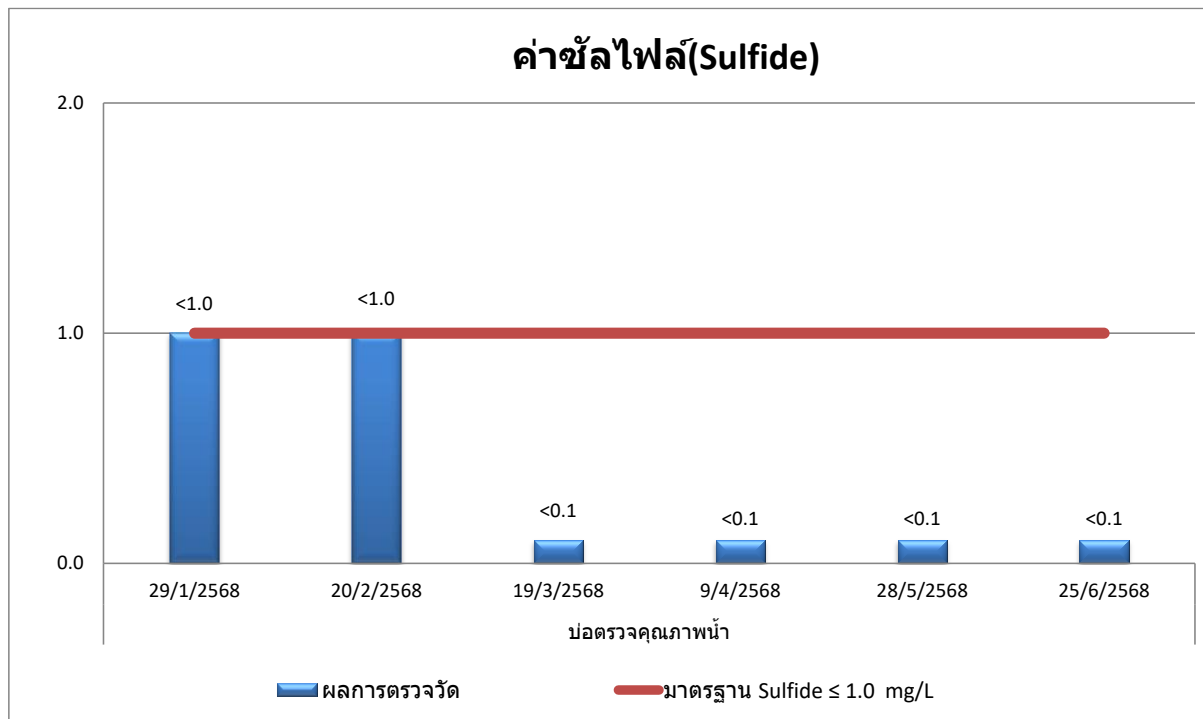
กราฟที่ 3.1-47 กราฟเปรียบเทียบผลการตรวจวัด ปริมาณซัลไฟด์ (Sulfide)  
บ่อตรวจคุณภาพน้ำ ระหว่างเดือนมกราคม - มิถุนายน พ.ศ.2568

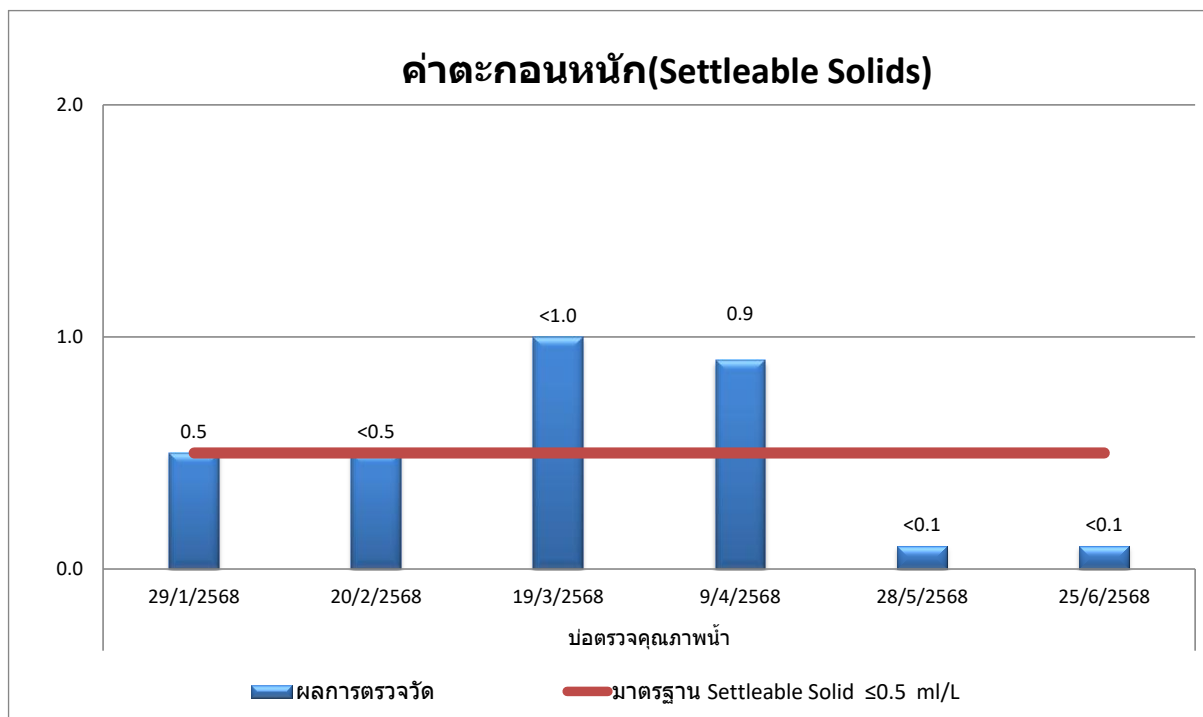
กราฟที่ 3.1-48 กราฟเปรียบเทียบผลการตรวจวัดปริมาณตะกอนหนัก (Settleable Solids)  
บ่อตรวจคุณภาพน้ำ ระหว่างเดือนมกราคม - มิถุนายน พ.ศ.2568

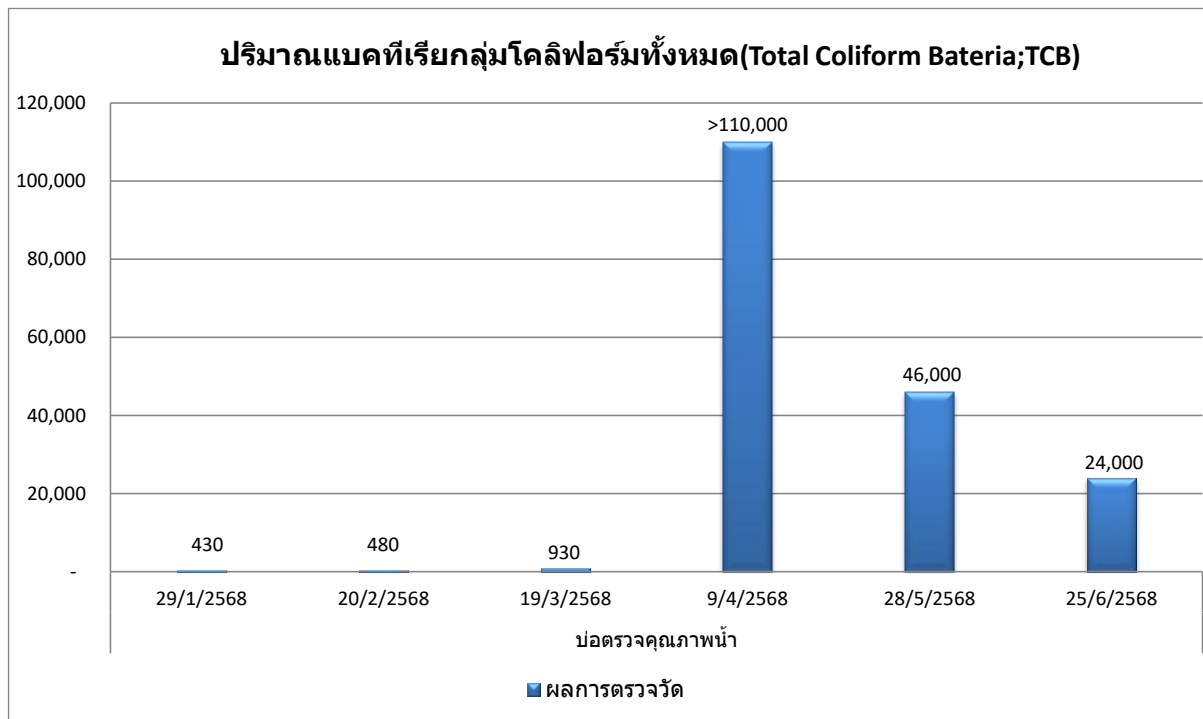
กราฟที่ 3.1-49 กราฟเปรียบเทียบผลการตรวจวัดปริมาณโคลิฟอร์มแบคทีเรียทั้งหมด (Total Coliform Bacteria) บ่อตรวจคุณภาพน้ำ ระหว่างเดือนมกราคม - มิถุนายน พ.ศ.2568

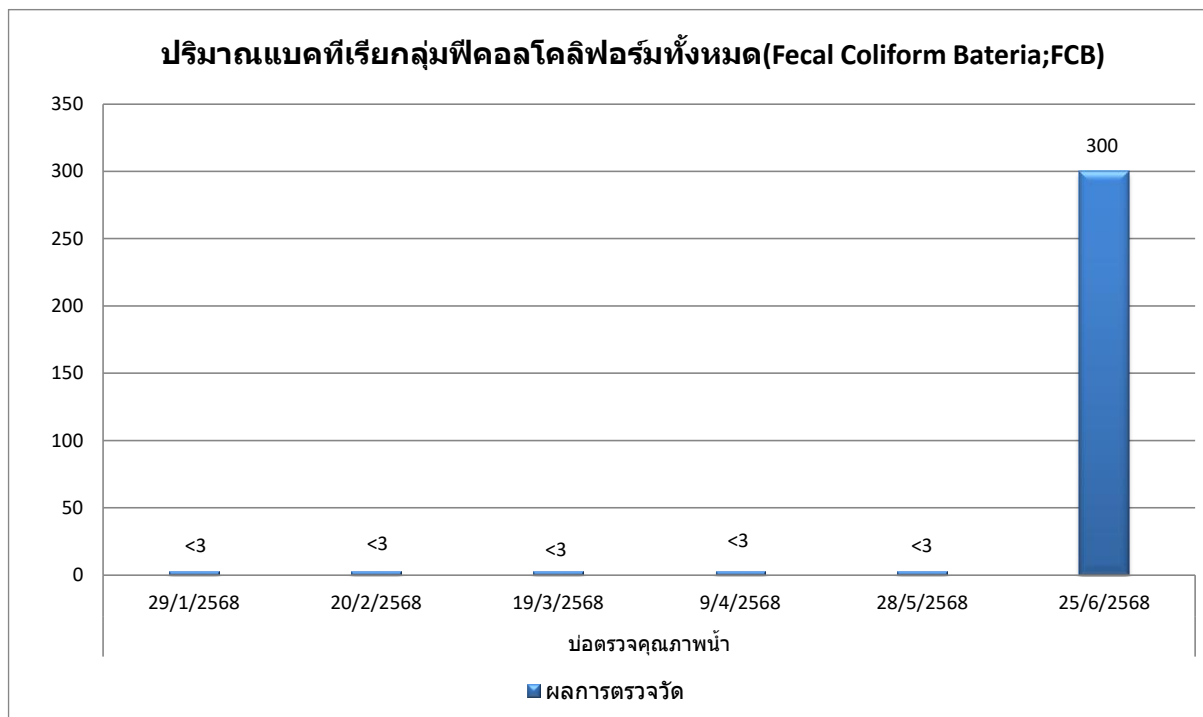
กราฟที่ 3.1-50 กราฟเปรียบเทียบผลการตรวจวัดปริมาณฟีคอลโคลิฟอร์มแบคทีเรียทั้งหมด (Fecal Coliform Bacteria) บ่อตรวจคุณภาพน้ำ ระหว่างเดือนมกราคม - มิถุนายน พ.ศ.2568

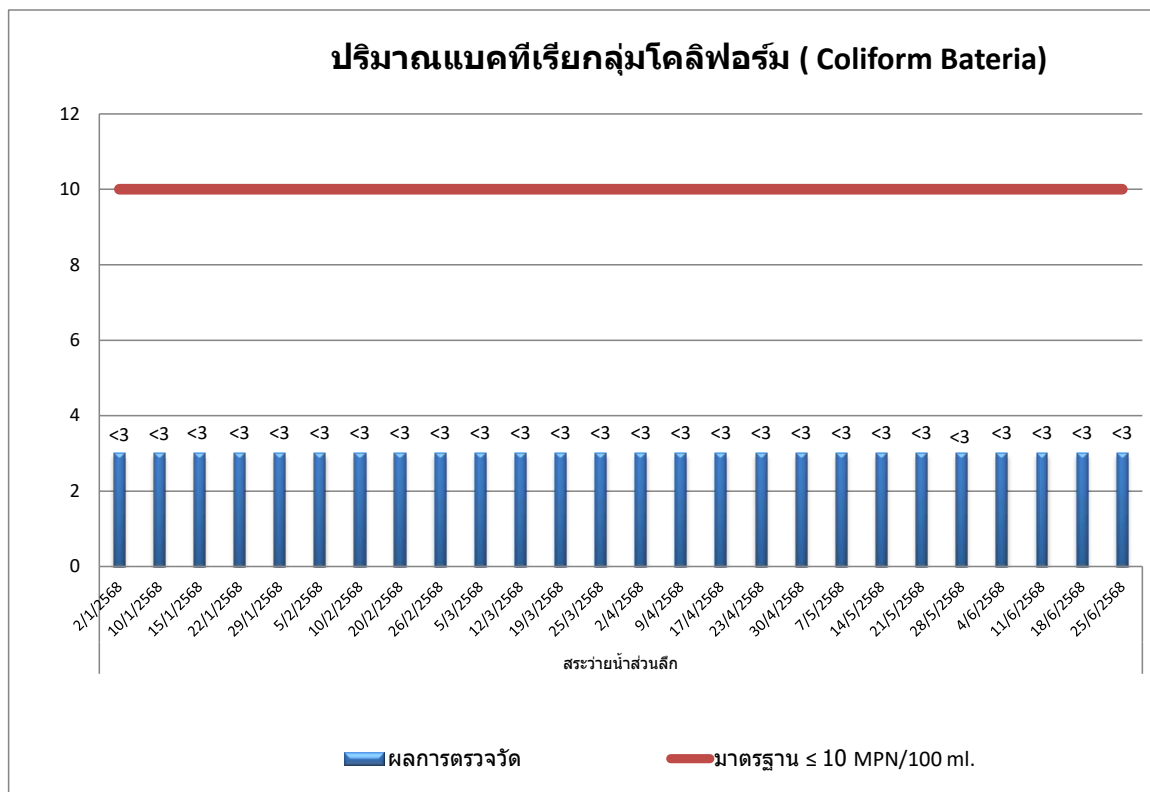
กราฟที่ 3.1-51 กราฟเปรียบเทียบผลการตรวจวัดปริมาณโคลิฟอร์มแบคทีเรียทั้งหมด (Total Coliform Bacteria) น้ำสระว่ายน้ำส่วนลึก ระหว่างเดือนมกราคม - มิถุนายน พ.ศ.2568

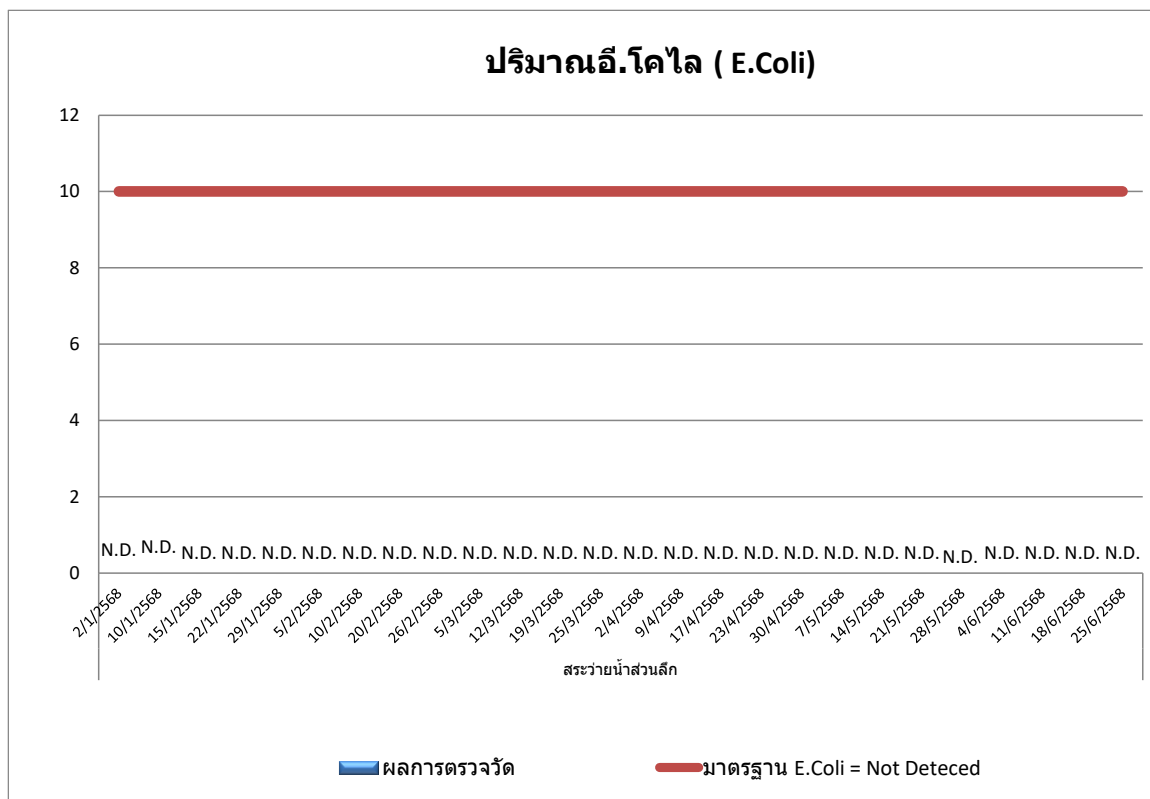
กราฟที่ 3.1-52 กราฟเปรียบเทียบผลการตรวจวัดปริมาณอี.โคไล (E.coli) น้ำสระว่ายน้ำส่วนลึก ระหว่างเดือนมกราคม - มิถุนายน พ.ศ.2568

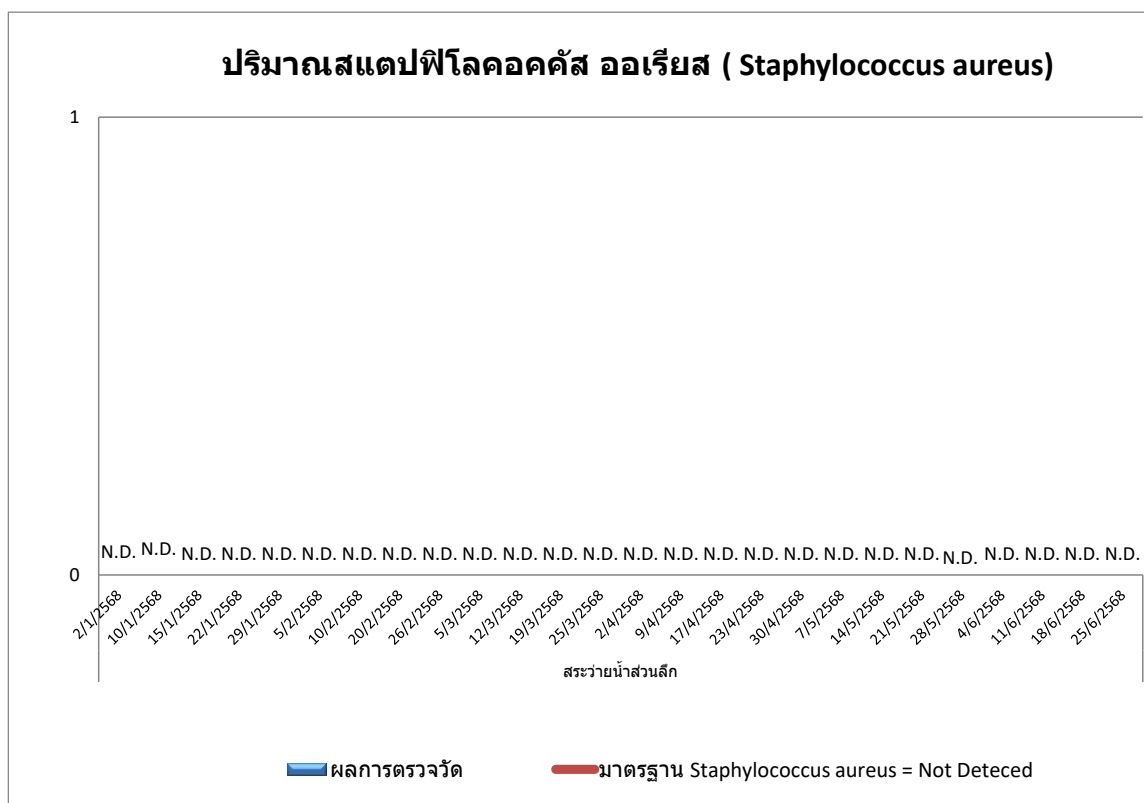
กราฟที่ 3.1-53 กราฟเปรียบเทียบผลการตรวจวัดปริมาณสแตปฟีโลคอคคัส ออเรียส ( Staphylococcus aureus)  
น้ำสระว่ายน้ำส่วนลึก ระหว่างเดือนมกราคม - มิถุนายน พ.ศ.2568
