### บทที่ 3

#### ผลการติดตามตรวจสอบคุณภาพสิ่งแวดล้อม

การติดตามตรวจสอบคุณภาพสิ่งแวดล้อม ของโครงการ อาคารชุด EASE พระราม 2(2) นิติบุคคลอาคารชุด EASE พระราม 2(2) ดำเนินการจัดจ้าง บริษัท เอส.พี.เจ.โซลูชันติฟิค จำกัด โดยทำการตรวจวัดคุณภาพน้ำทิ้งและคุณภาพน้ำสระว่ายน้ำ บริเวณพื้นที่โครงการ ระหว่างเดือนมกราคม - มิถุนายน พ.ศ.2568

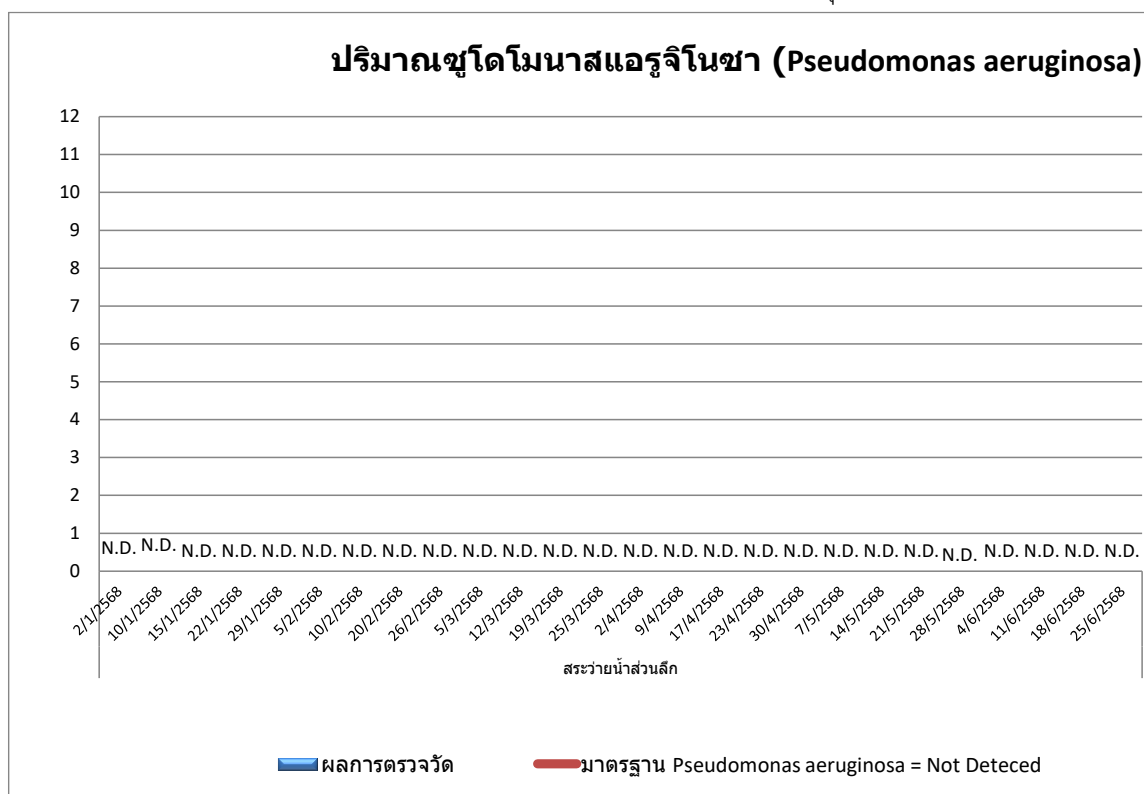
กราฟที่ 3.1-54 กราฟเปรียบเทียบผลการตรวจวัดปริมาณซุโดโมนาสแอโรจินา (Pseudomonas aeruginosa)  
น้ำสระว่ายน้ำส่วนลึก ระหว่างเดือนมกราคม - มิถุนายน พ.ศ.2568

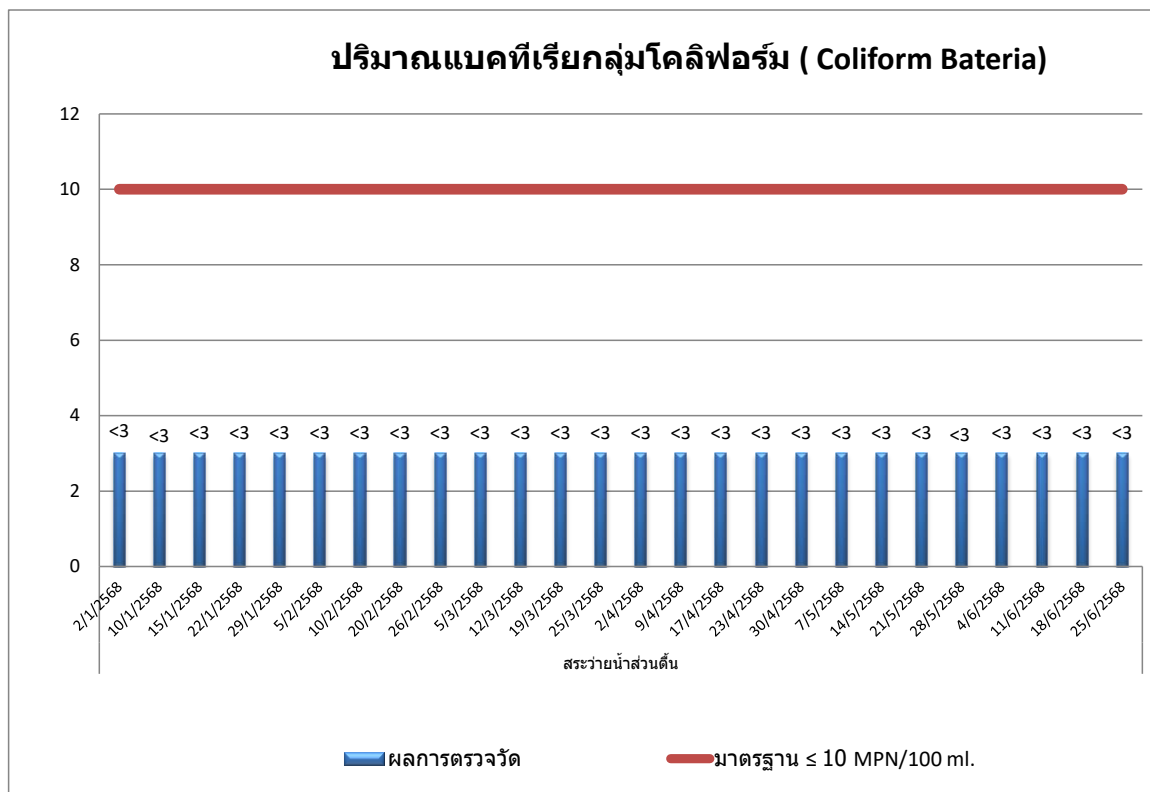
กราฟที่ 3.1-55 กราฟเปรียบเทียบผลการตรวจวัดปริมาณโคลิฟอร์มแบคทีเรียทั้งหมด (Total Coliform Bacteria) น้ำสระว่ายน้ำส่วนต้น ระหว่างเดือนมกราคม - มิถุนายน พ.ศ.2568

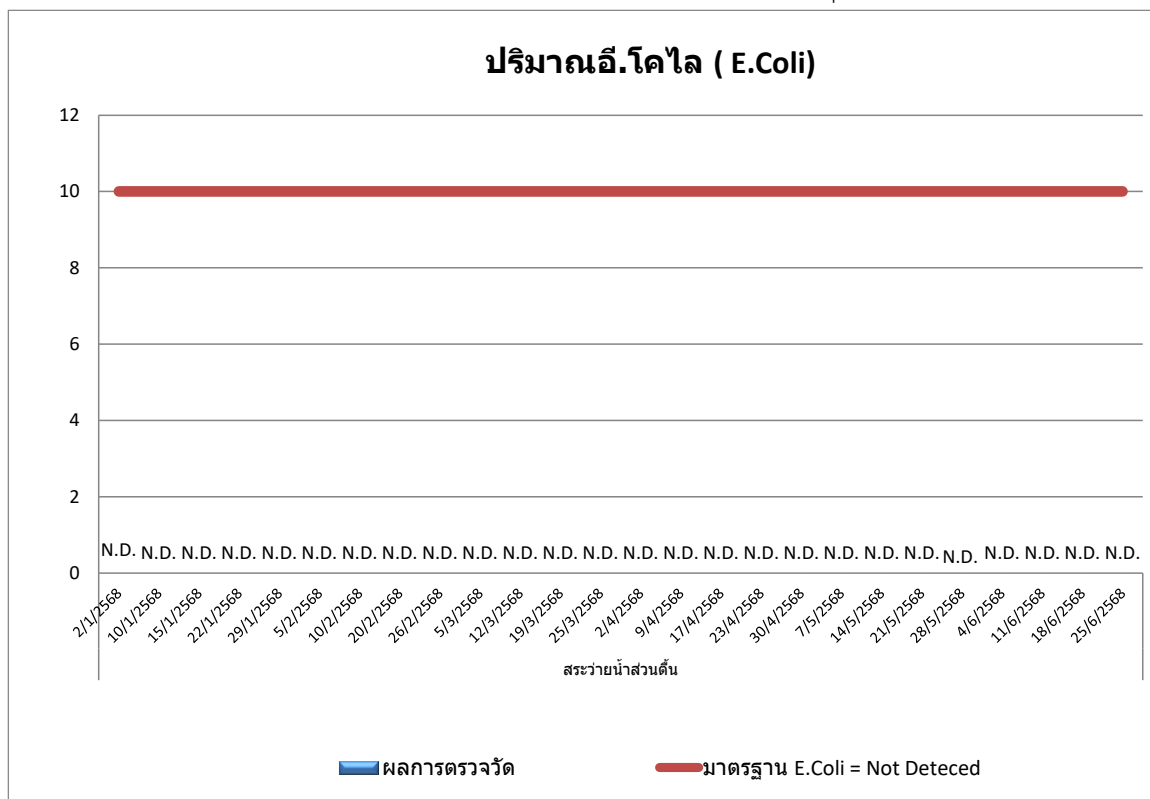
กราฟที่ 3.1-56 กราฟเปรียบเทียบผลการตรวจวัดปริมาณอี.โคไล (E.coli) น้ำสระว่ายน้ำส่วนต้น ระหว่างเดือนมกราคม - มิถุนายน พ.ศ.2568

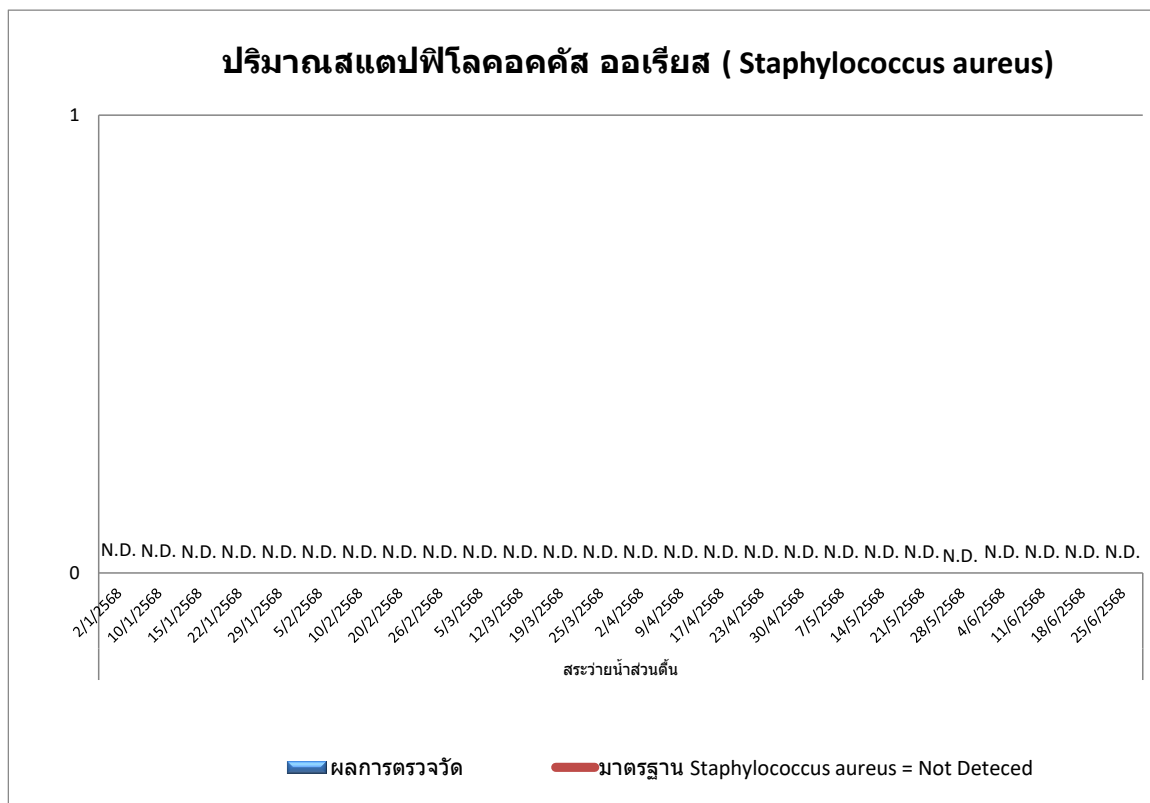
กราฟที่ 3.1-57 กราฟเปรียบเทียบผลการตรวจวัดปริมาณสแตปฟีโลคอคคัส ออเรียส ( Staphylococcus aureus)  
น้ำสระว่ายน้ำส่วนต้น ระหว่างเดือนมกราคม - มิถุนายน พ.ศ.2568

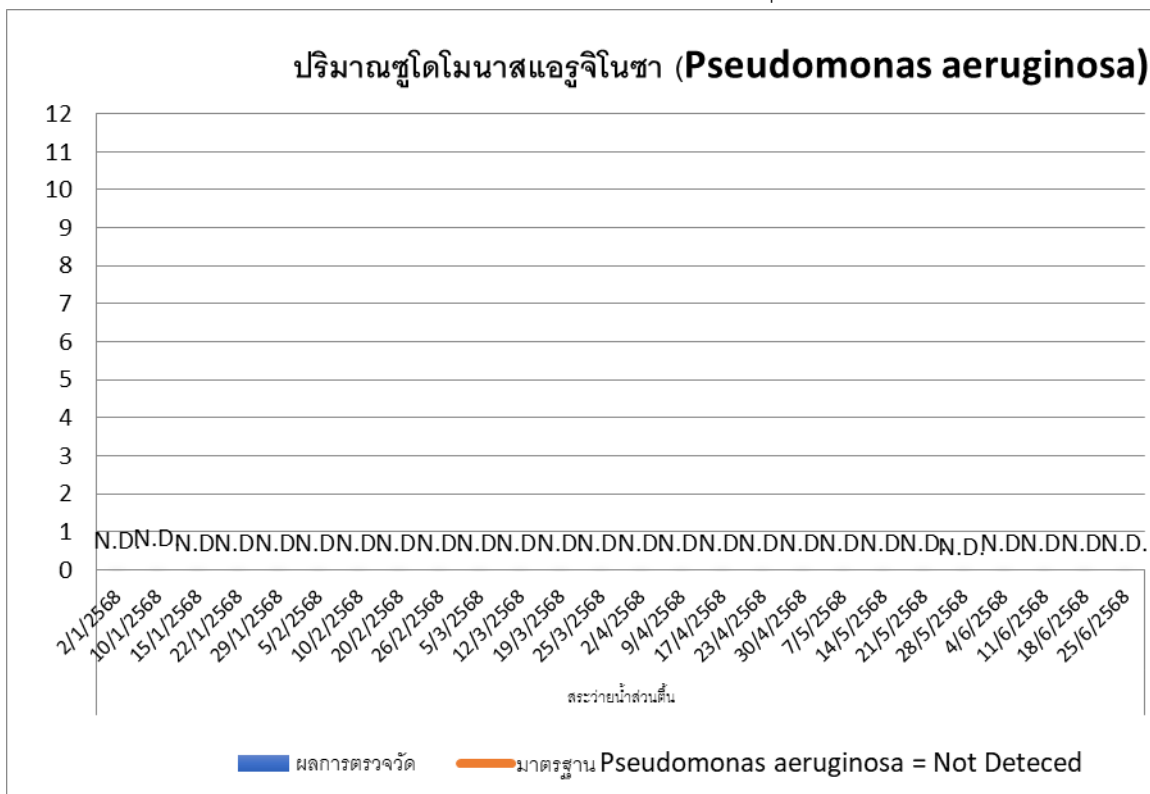
กราฟที่ 3.1-58 กราฟเปรียบเทียบผลการตรวจวัดปริมาณซูโดโมนาสแอโรจิโนซา (Pseudomonas aeruginosa)  
น้ำสระว่ายน้ำส่วนต้น ระหว่างเดือนมกราคม - มิถุนายน พ.ศ.2568

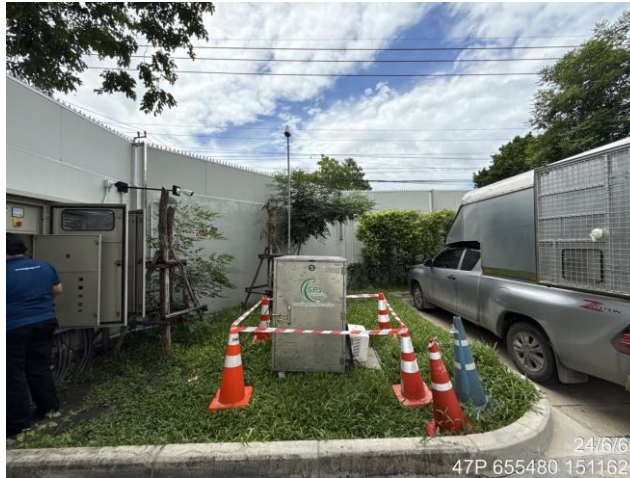
บริเวณพื้นที่โครงการ

รูปที่ 3-1 จุดตรวจวัดคุณภาพอากาศในบรรยากาศโดยทั่วไป (Ambient Air Quality)  
โครงการ อาคารชุด EASE พระราม 2(2) นิติบุคคลอาคารชุด EASE พระราม 2(2)  
ประจำเดือนมิถุนายน พ.ศ.2568
