บทที่ 3

ผลการติดตามตรวจสอบคุณภาพสิ่งแวดล้อม

การติดตามตรวจสอบคุณภาพสิ่งแวดล้อม ของ โครงการ Bangkok feliz Krungthon 5 (Bangkok feliz sathorn-taksin) (ระยะดำเนินการ) ดำเนินการจัดจ้าง บริษัท เอส.พี.เจ.โซลูชั่นติฟิค จำกัด โดยทำการตรวจวัดคุณภาพน้ำทิ้งและน้ำสระเวย์น้ำ บริเวณพื้นที่โครงการ ระหว่างเดือนมกราคม - มิถุนายน พ.ศ.2568

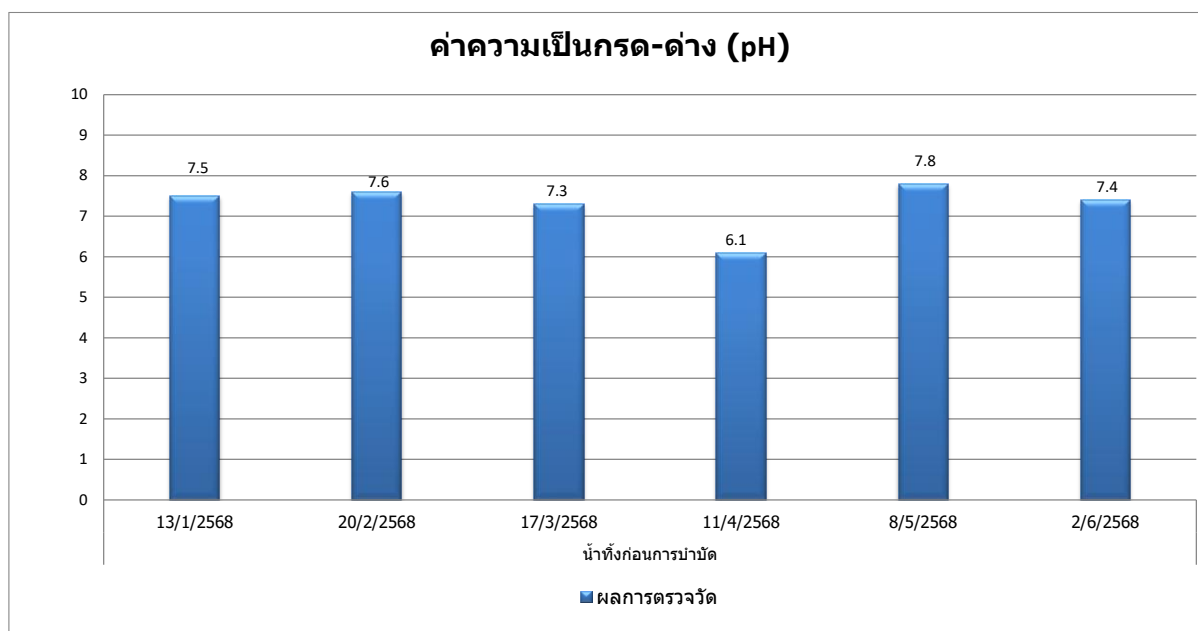
กราฟที่ 3.1-1 กราฟเปรียบเทียบผลการตรวจวัดคุณภาพน้ำทิ้งค่าความเป็นกรด-ด่าง (pH)
จากน้ำทิ้งก่อนบำบัดน้ำเสีย ระหว่างเดือนมกราคม - มิถุนายน พ.ศ.2568

โครงการดำเนินการปฏิบัติตามมาตรการฯ การตรวจวัดคุณภาพน้ำทิ้ง (Wastewater Quality) บริเวณพื้นที่โครงการ จำนวน 2 สถานี ได้แก่ 1) น้ำทิ้งก่อนบำบัดน้ำเสีย และ 2) น้ำทิ้งหลังการบำบัด ดัชนีที่ตรวจวัดได้แก่ pH, Biochemical Oxygen Demand, Total Suspended Solids, Settleable Solids, Total Dissolved Solids, Sulfide, Total Kjeldahl Nitrogen, Oil & Grease, Total Coliform Bacteria และ Fecal Coliform Bacteria ตรวจวัด เดือนละ 1 ครั้ง โดยทำการเก็บตัวอย่าง ระหว่างเดือนมกราคม - มิถุนายน พ.ศ.2568 สามารถแสดงรายละเอียดผลการตรวจวัดดัง ตารางที่ 3-4 ถึง ตารางที่ 3-5

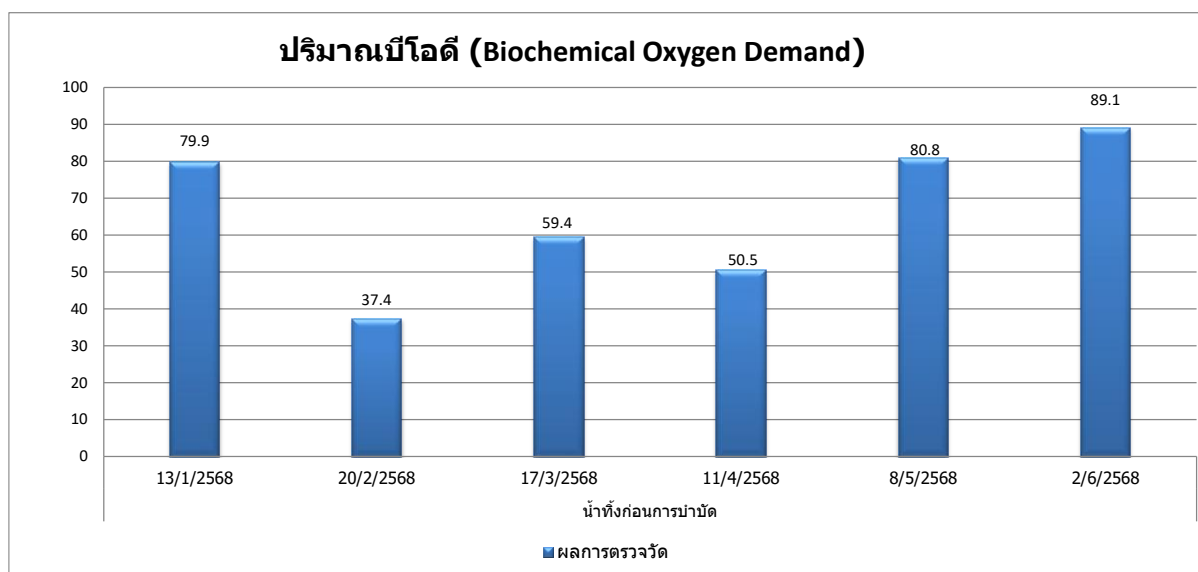
กราฟที่ 3.1-2 กราฟเปรียบเทียบผลการตรวจวัดปริมาณบีโอดี (Biochemical Oxygen Demand)
จากน้ำทิ้งก่อนบำบัดน้ำเสีย ระหว่างเดือนมกราคม - มิถุนายน พ.ศ.2568

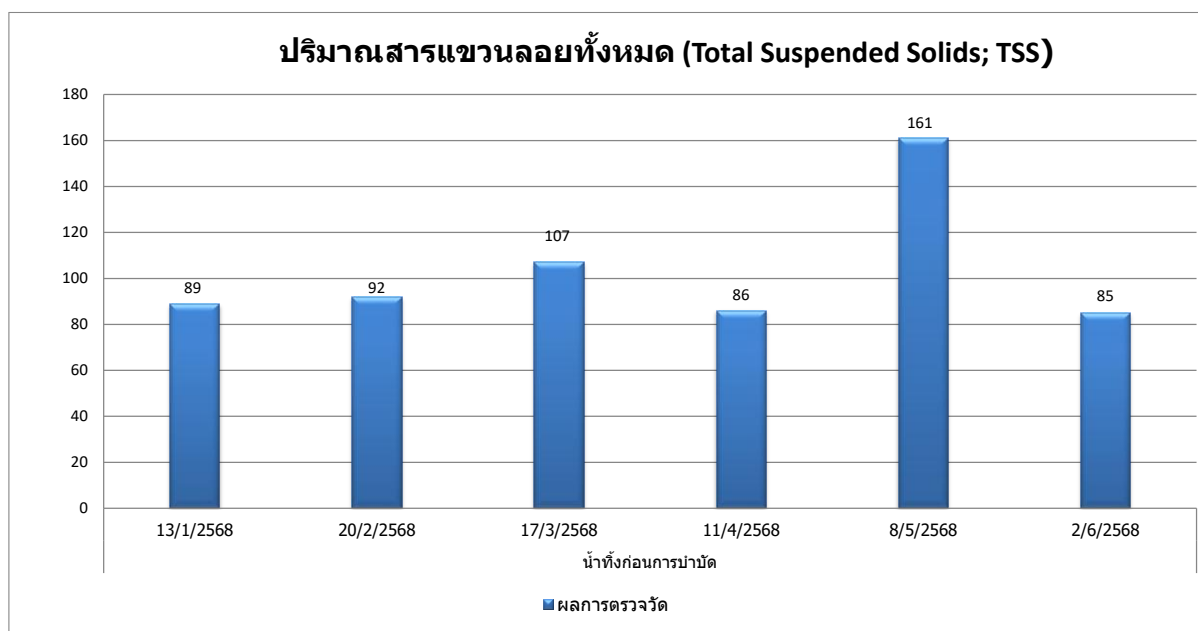
กราฟที่ 3.1-3 กราฟเปรียบเทียบผลการตรวจวัดปริมาณของแข็งแขวนลอยทั้งหมด (Total Suspended Solids) จากน้ำทิ้งก่อนบำบัดน้ำเสีย ระหว่างเดือนมกราคม - มิถุนายน พ.ศ.2568

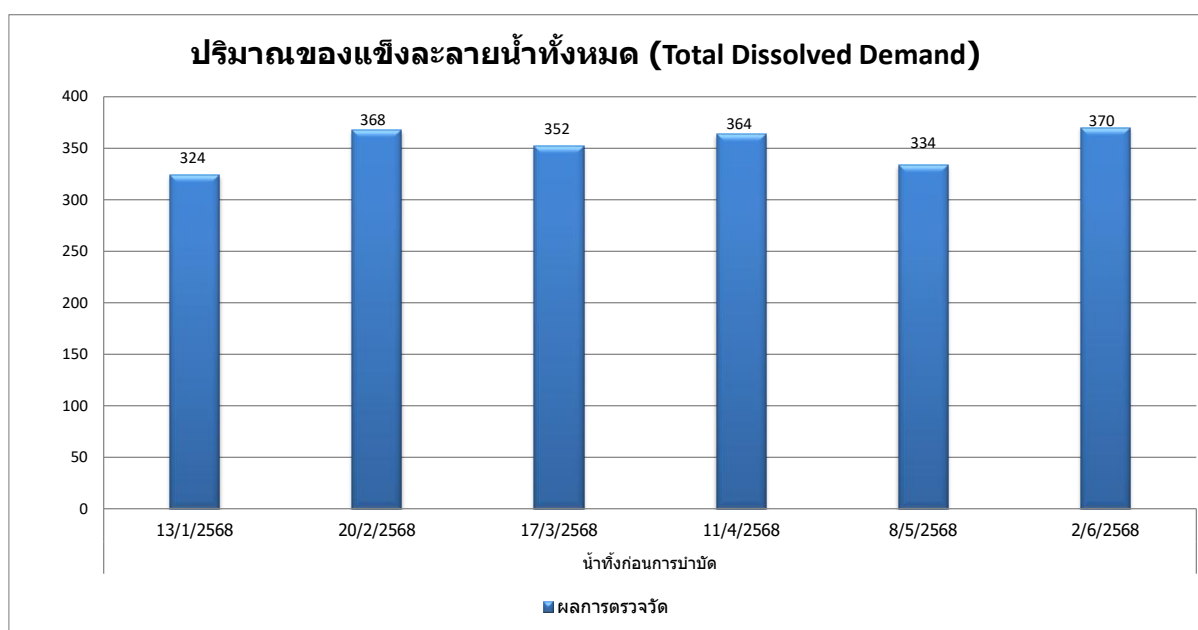
กราฟที่ 3.1-4 กราฟเปรียบเทียบผลการตรวจวัดปริมาณของแข็งละลายน้ำทั้งหมด (Total Dissolved Demand) จากน้ำทิ้งก่อนบำบัดน้ำเสีย ระหว่างเดือนมกราคม - มิถุนายน พ.ศ.2568

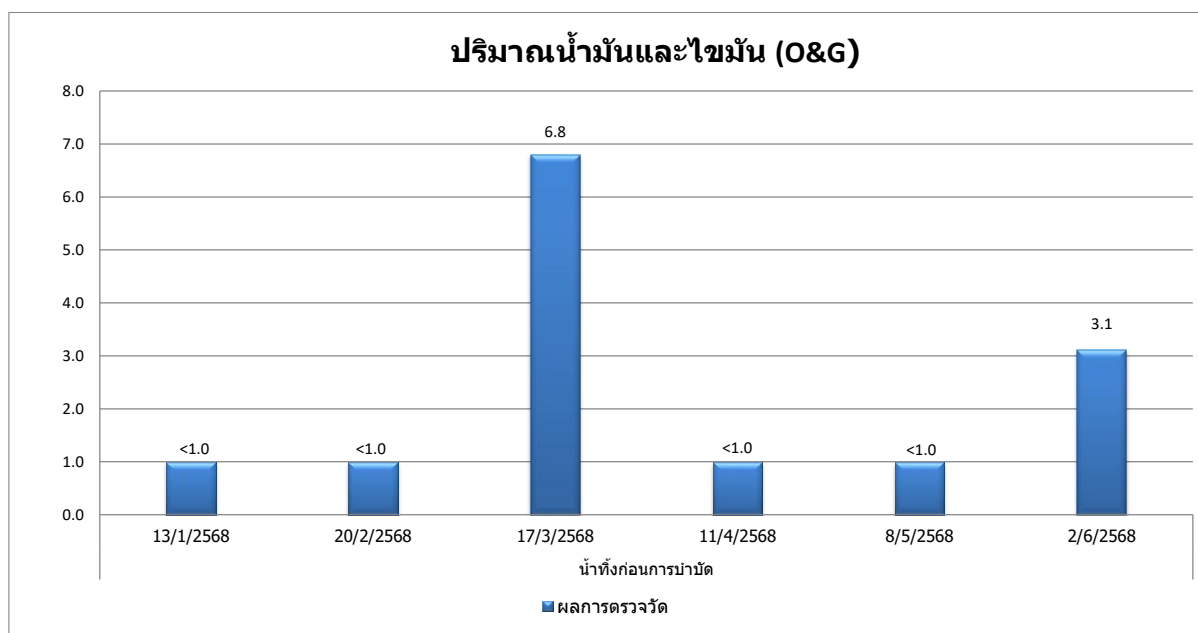
กราฟที่ 3.1-5 กราฟเปรียบเทียบผลการตรวจวัดปริมาณน้ำมันและไขมัน (Oil&Grease)
จากน้ำทิ้งก่อนบำบัดน้ำเสีย ระหว่างเดือนมกราคม - มิถุนายน พ.ศ.2568

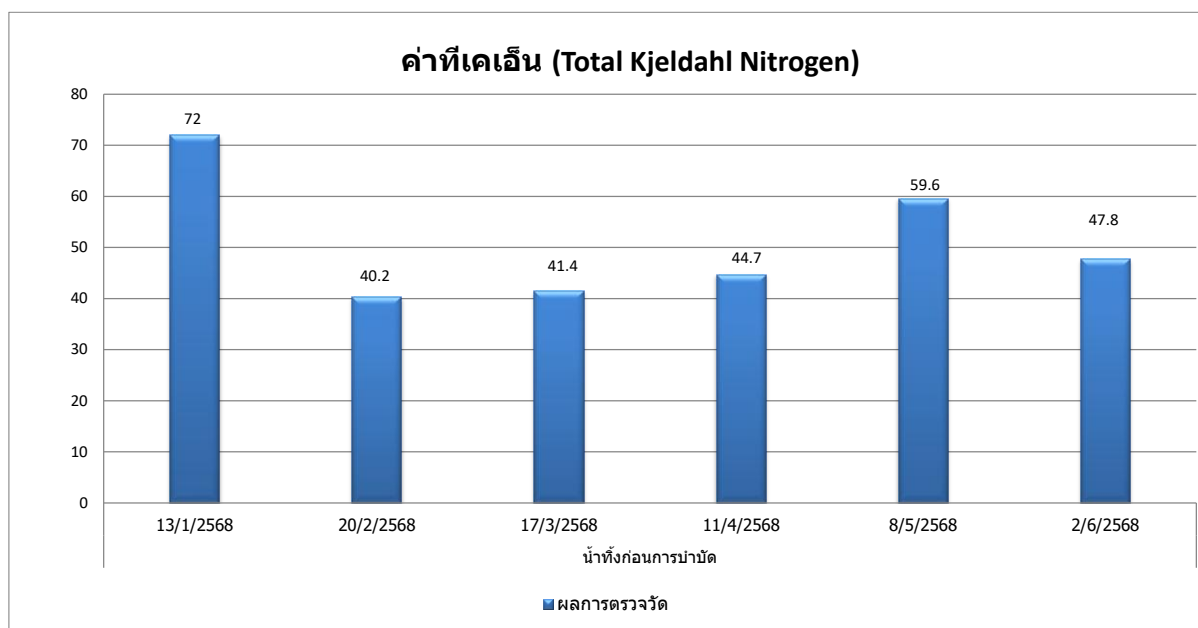
กราฟที่ 3.1-6 กราฟเปรียบเทียบผลการตรวจวัด ค่าทีเคเอ็น (Total Kjeldahl Nitrogen)
จากน้ำทิ้งก่อนบำบัดน้ำเสีย ระหว่างเดือนมกราคม - มิถุนายน พ.ศ.2568

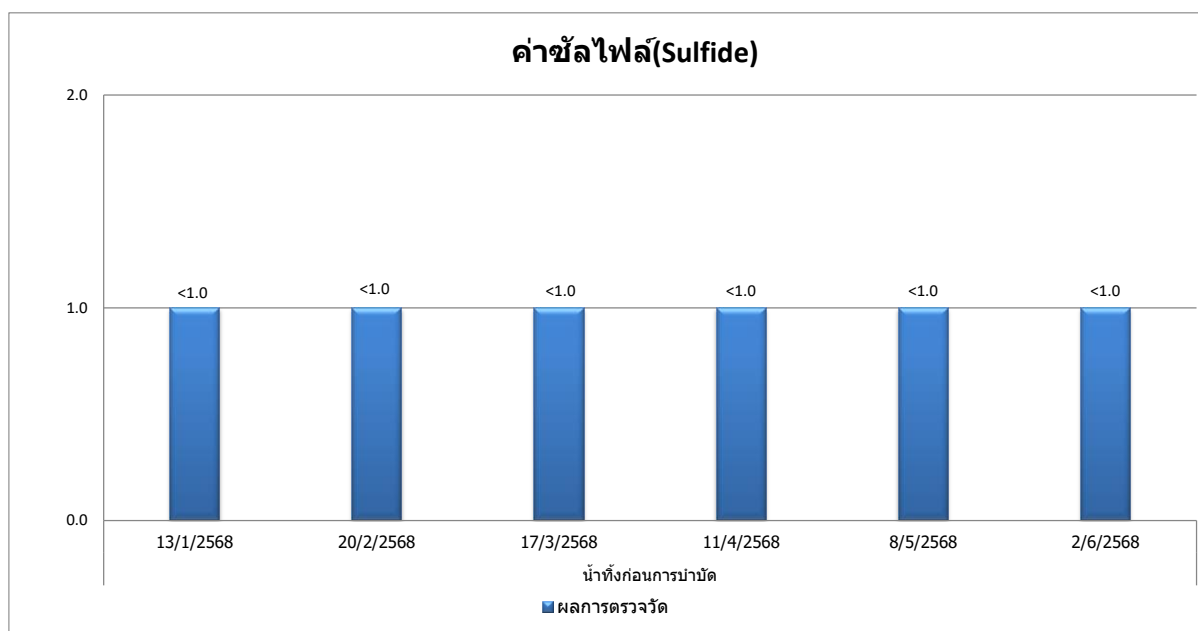
กราฟที่ 3.1-7 กราฟเปรียบเทียบผลการตรวจวัด ปริมาณซัลไฟด์ (Sulfide)
จากน้ำทิ้งก่อนบำบัดน้ำเสีย ระหว่างเดือนมกราคม - มิถุนายน พ.ศ.2568

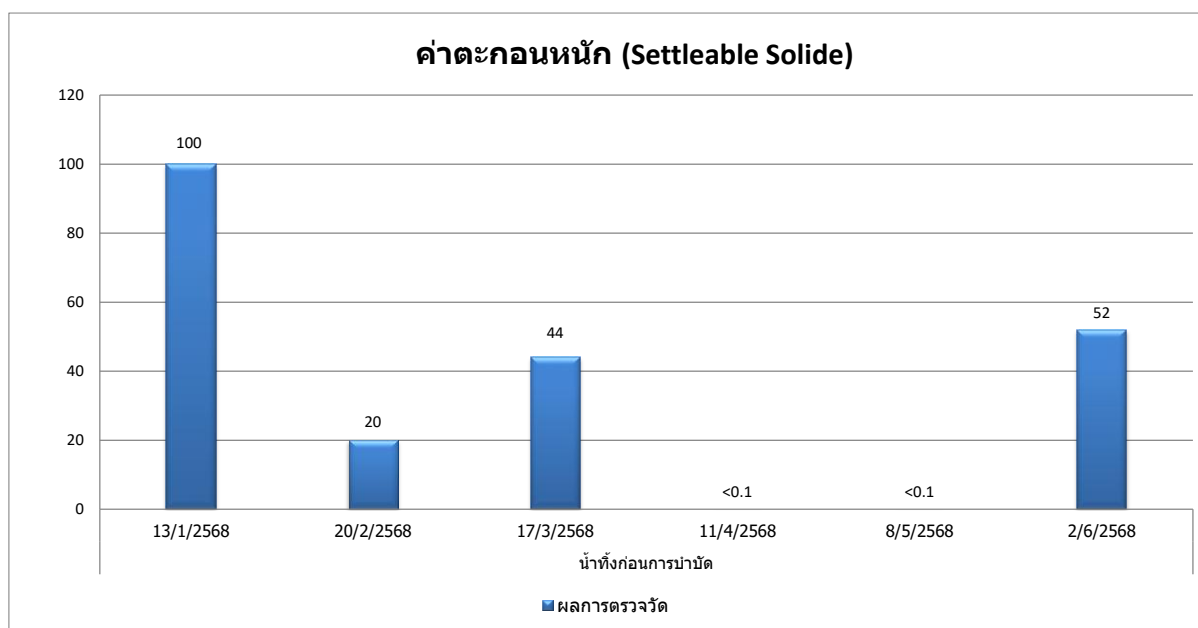
กราฟที่ 3.1-8 กราฟเปรียบเทียบผลการตรวจวัดปริมาณตะกอนหนัก(Settleable Solids)
จากน้ำทิ้งก่อนบำบัดน้ำเสีย ระหว่างเดือนมกราคม - มิถุนายน พ.ศ.2568

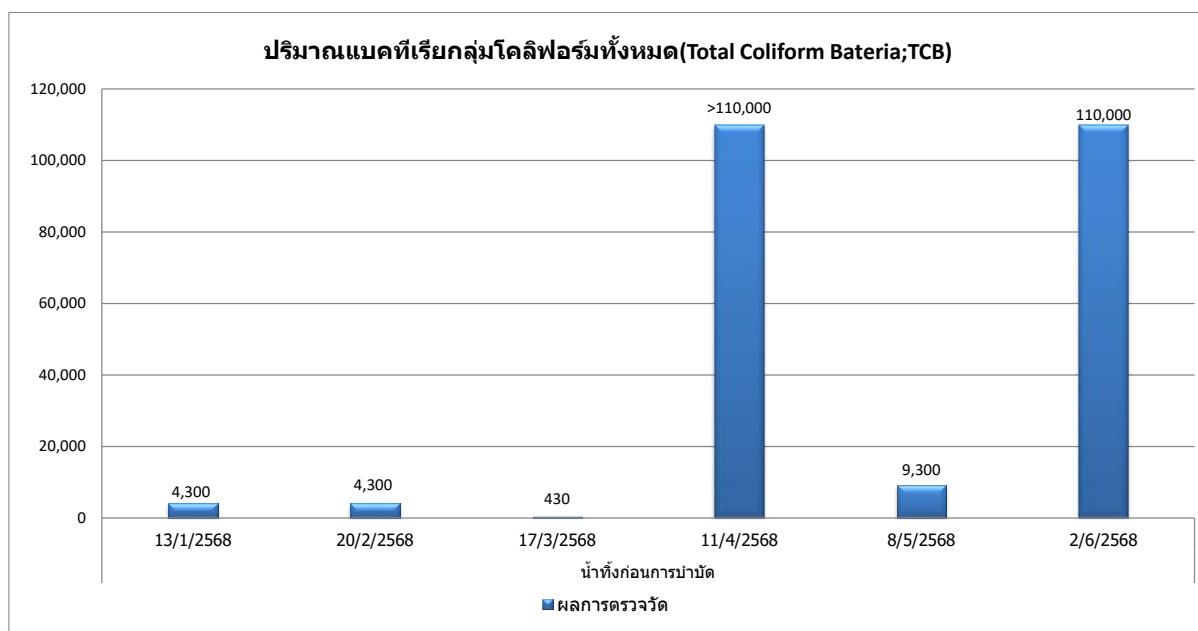
กราฟที่ 3.1-9 กราฟเปรียบเทียบผลการตรวจวัดปริมาณโคลิฟอร์มแบคทีเรียทั้งหมด (Total Coliform Bacteria) จากน้ำทิ้งก่อนบำบัดน้ำเสีย ระหว่างเดือนมกราคม - มิถุนายน พ.ศ.2568

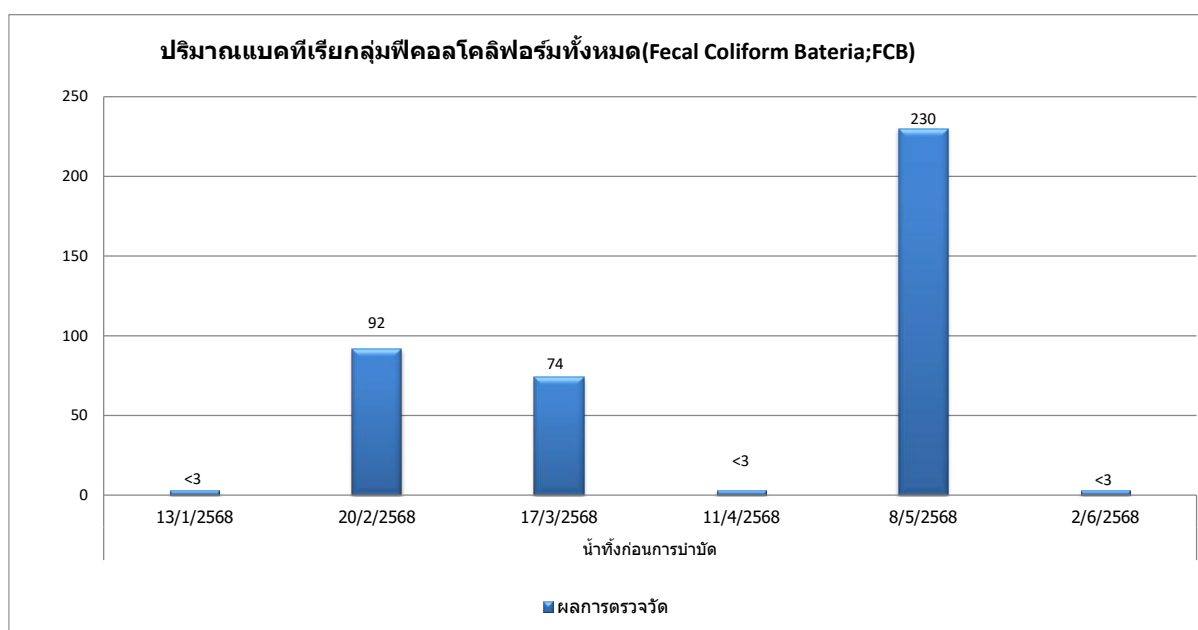
กราฟที่ 3.1-10 กราฟเปรียบเทียบผลการตรวจวัดปริมาณฟีคอลโคลิฟอร์มแบคทีเรียทั้งหมด (Fecal Coliform Bacteria) จากน้ำทิ้งก่อนบำบัดน้ำเสีย ระหว่างเดือนมกราคม - มิถุนายน พ.ศ.2568

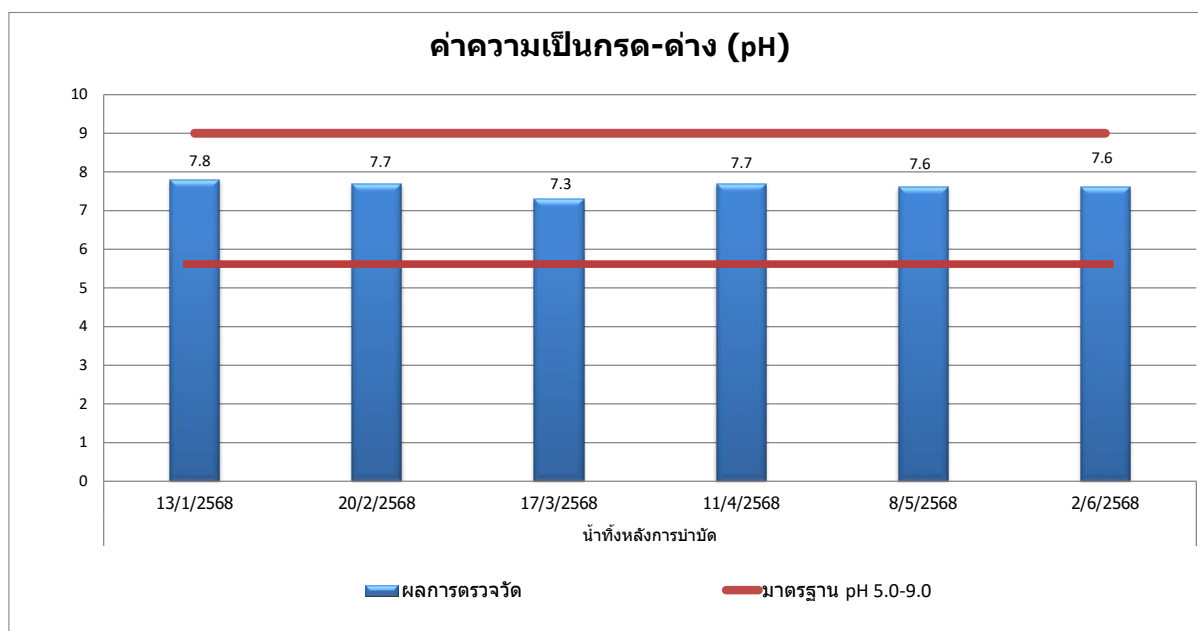
กราฟที่ 3.1-11 กราฟเปรียบเทียบผลการตรวจวัดคุณภาพน้ำทิ้งค่าความเป็นกรด-ด่าง (pH) จากน้ำทิ้งหลังการบำบัด ระหว่างเดือนมกราคม - มิถุนายน พ.ศ.2568

ประกาศกระทรวงทรัพยากรธรรมชาติและสิ่งแวดล้อม เรื่อง กำหนดมาตรฐานควบคุมการระบายน้ำทิ้งจากอาคาร บางประเภทและบางขนาด ลงวันที่ 7 พฤศจิกายน 2548 อาคารที่ทำการประเภท ข พบว่า ทุกดัชนีการตรวจวัดมีค่าอยู่ใน เกณฑ์มาตรฐานกำหนด ส่วนบริเวณน้ำทิ้งก่อนเข้าถังบำบัดน้ำเสีย ไม่สามารถเทียบกับเกณฑ์มาตรฐานได้เนื่องจากเป็นน้ำ เสียก่อนการบำบัด ไม่สามารถเปรียบเทียบเกณฑ์มาตรฐานได้ ส่วน Total Coliform Bacteria และ Fecal Coliform Bacteria ประกาศคณะกรรมการสิ่งแวดล้อมแห่งชาติ ฉบับที่ 8 (พ.ศ.2537) เรื่องกำหนดมาตรฐานคุณภาพน้ำในแหล่งน้ำผิว ดิน ออกความตามพระราชบัญญัติส่งเสริมและรักษาคุณภาพสิ่งแวดล้อมแห่งชาติ ประกาศในราชกิจจานุเบกษา เล่มที่ 111 ตอนที่ 16 ง วันที่ 24 กุมภาพันธ์ 2537 , แหล่งน้ำประเภทที่ 2 พบว่าอยู่เกณฑ์มาตรฐานที่กำหนด แสดงรายละเอียดผลการ ตรวจวัดดังตารางที่ 3-4 ถึงตารางที่ 3-5 เมื่อนำผลการตรวจวัดคุณภาพน้ำทิ้ง (Wastewater Quality) บริเวณน้ำทิ้งหลังการ บำบัด เปรียบเทียบกับมาตรฐานตาม

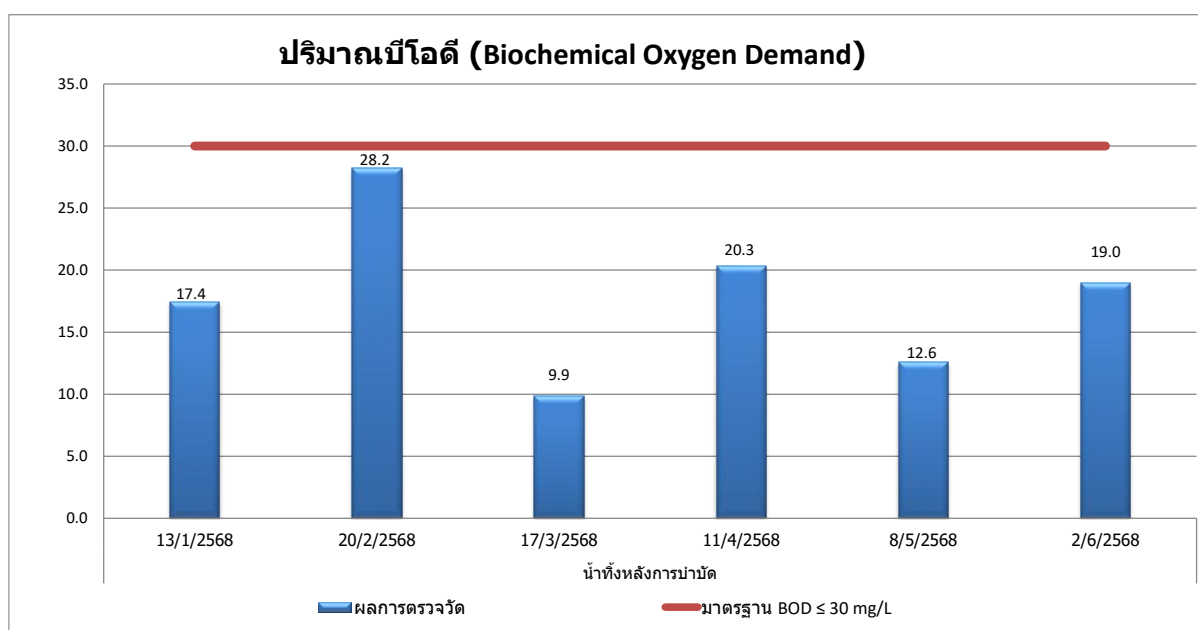
กราฟที่ 3.1-12 กราฟเปรียบเทียบผลการตรวจวัดปริมาณบีโอดี (Biochemical Oxygen Demand) จากน้ำทิ้งหลังการบำบัด ระหว่างเดือนมกราคม - มิถุนายน พ.ศ.2568

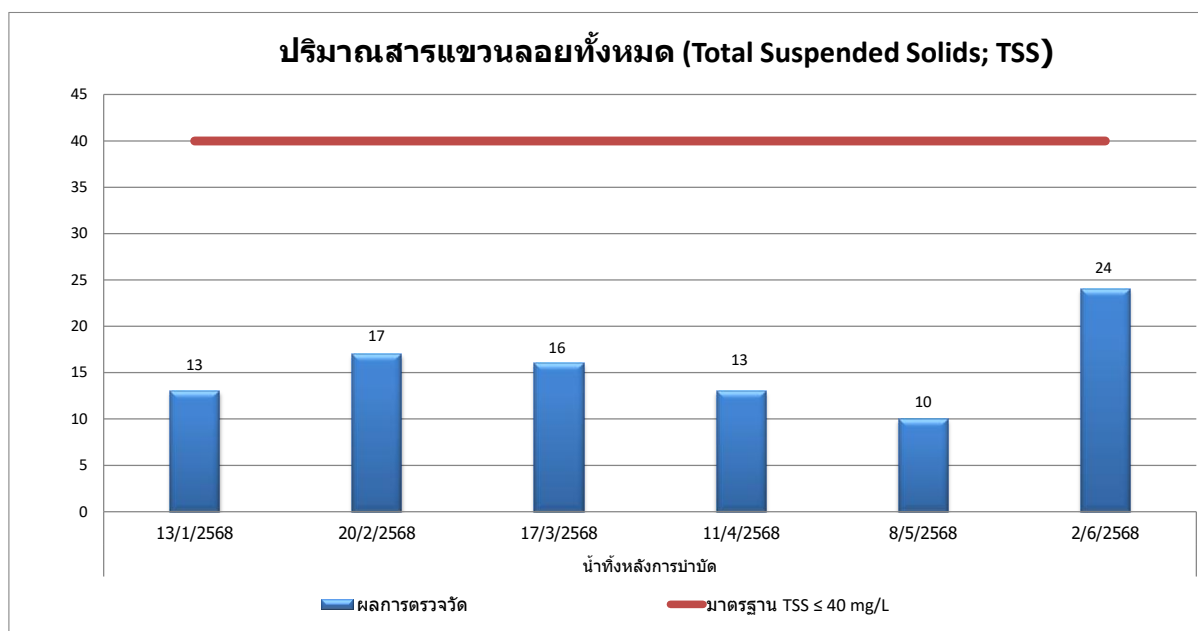
กราฟที่ 3.1-13 กราฟเปรียบเทียบผลการตรวจวัดปริมาณของแข็งแขวนลอยทั้งหมด (Total Suspended Solids) จากน้ำทิ้งหลังการบำบัด ระหว่างเดือนมกราคม - มิถุนายน พ.ศ.2568

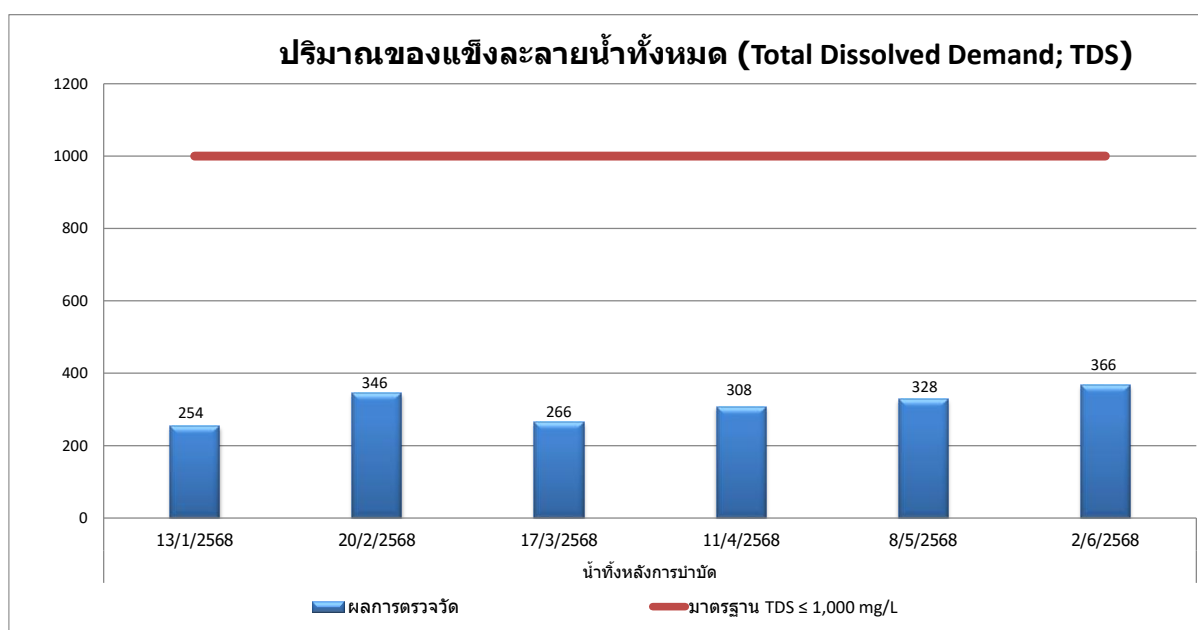
กราฟที่ 3.1-14 กราฟเปรียบเทียบผลการตรวจวัดปริมาณของแข็งละลายน้ำทั้งหมด (Total Dissolved Demand) จากน้ำทิ้งหลังการบำบัด ระหว่างเดือนมกราคม - มิถุนายน พ.ศ.2568

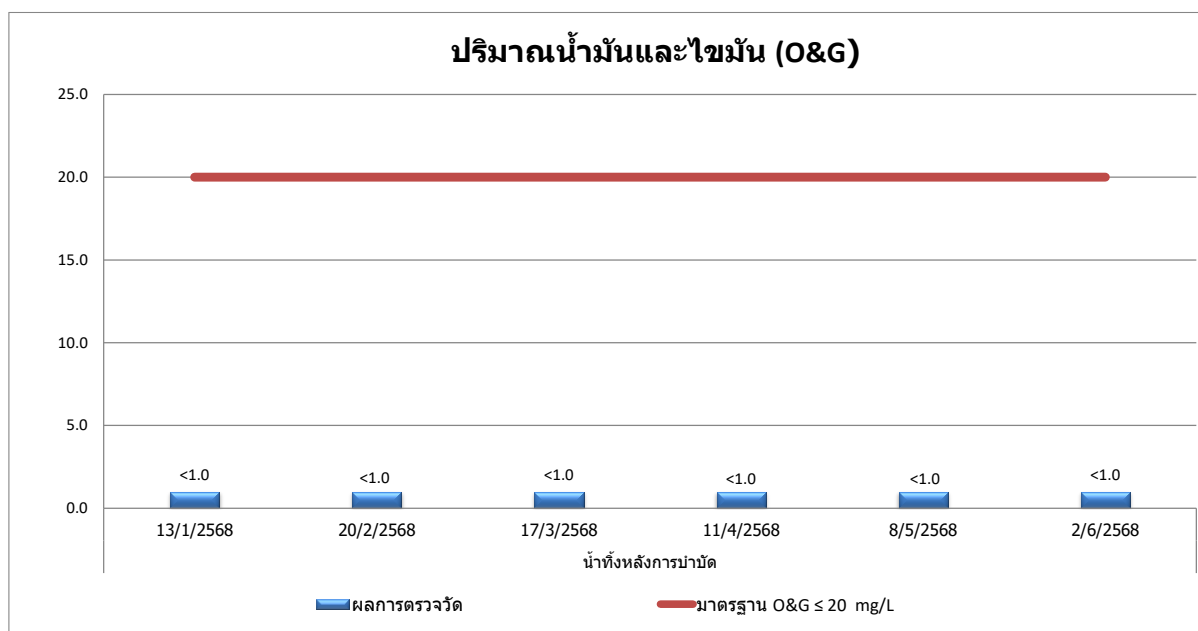
กราฟที่ 3.1-15 กราฟเปรียบเทียบผลการตรวจวัดปริมาณน้ำมันและไขมัน (Oil&Grease)
จากน้ำทิ้งหลังการบำบัด ระหว่างเดือนมกราคม - มิถุนายน พ.ศ.2568

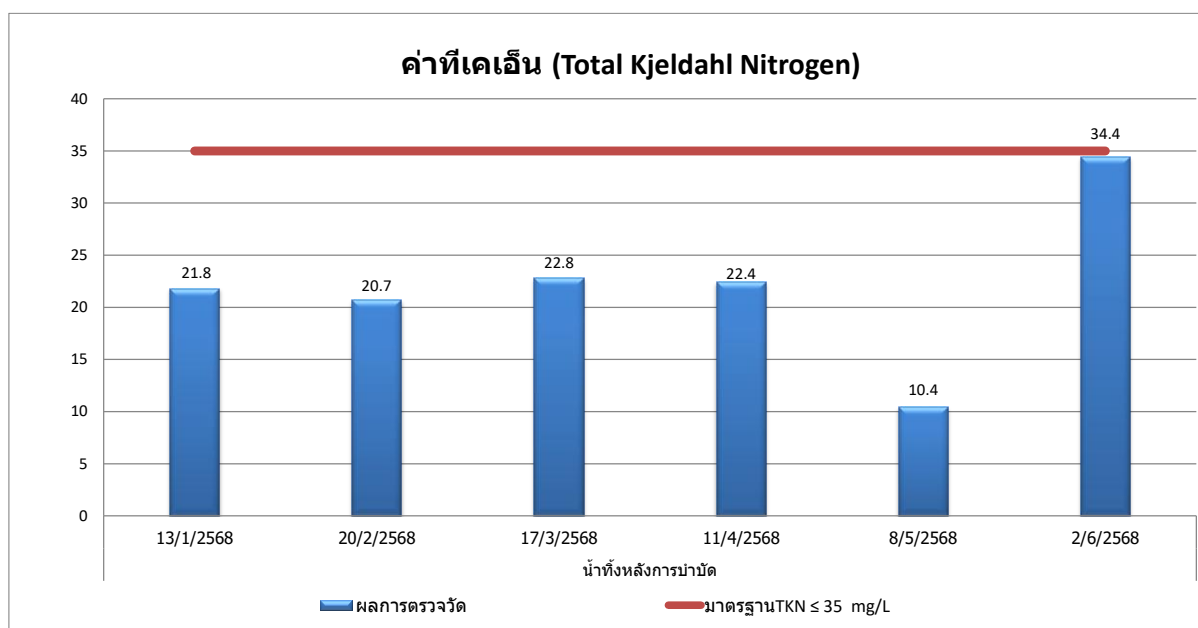
กราฟที่ 3.1-16 กราฟเปรียบเทียบผลการตรวจวัด ค่าที่เคเอ็น (Total Kjeldahl Nitrogen)
จากน้ำทิ้งหลังการบำบัด ระหว่างเดือนมกราคม - มิถุนายน พ.ศ.2568

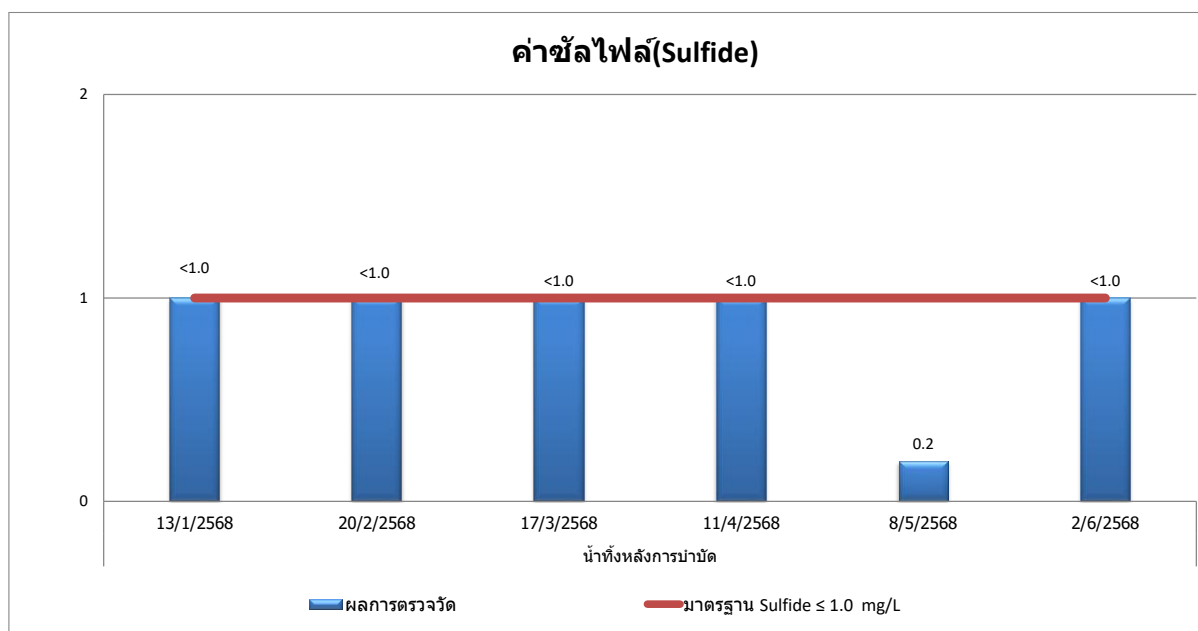
กราฟที่ 3.1-17 กราฟเปรียบเทียบผลการตรวจวัด ปริมาณซัลไฟด์ (Sulfide)
จากน้ำทิ้งหลังการบำบัด ระหว่างเดือนมกราคม - มิถุนายน พ.ศ.2568

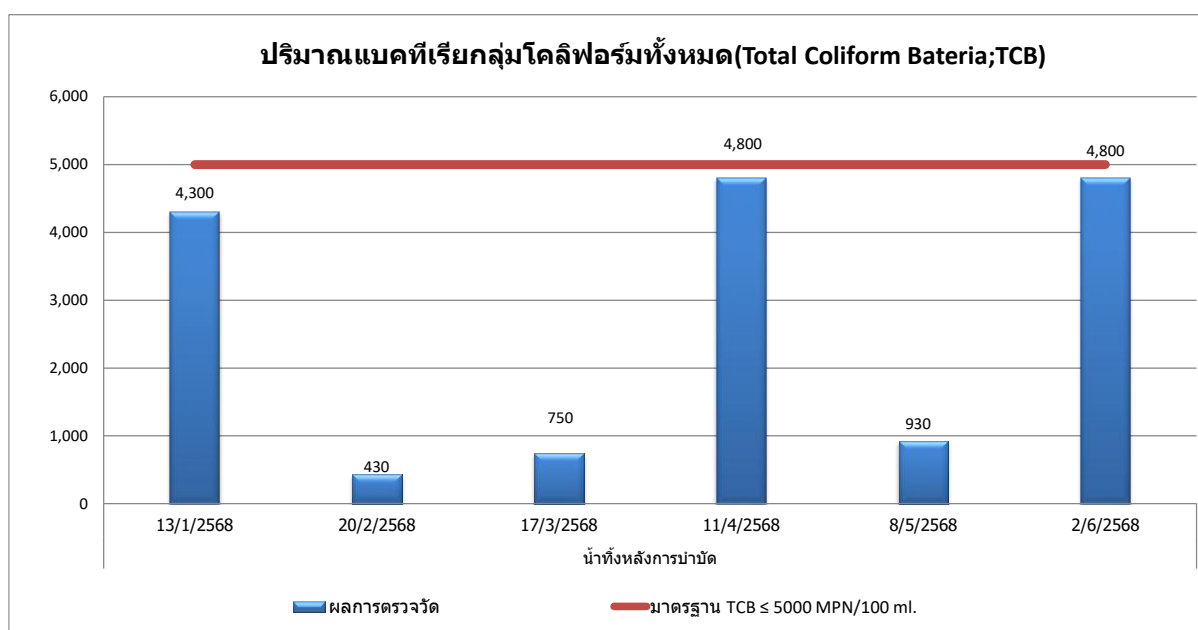
กราฟที่ 3.1-18 กราฟเปรียบเทียบผลการตรวจวัดปริมาณโคลิฟอร์มแบคทีเรียทั้งหมด (Total Coliform Bacteria)
จากน้ำทิ้งหลังการบำบัด ระหว่างเดือนมกราคม - มิถุนายน พ.ศ.2568

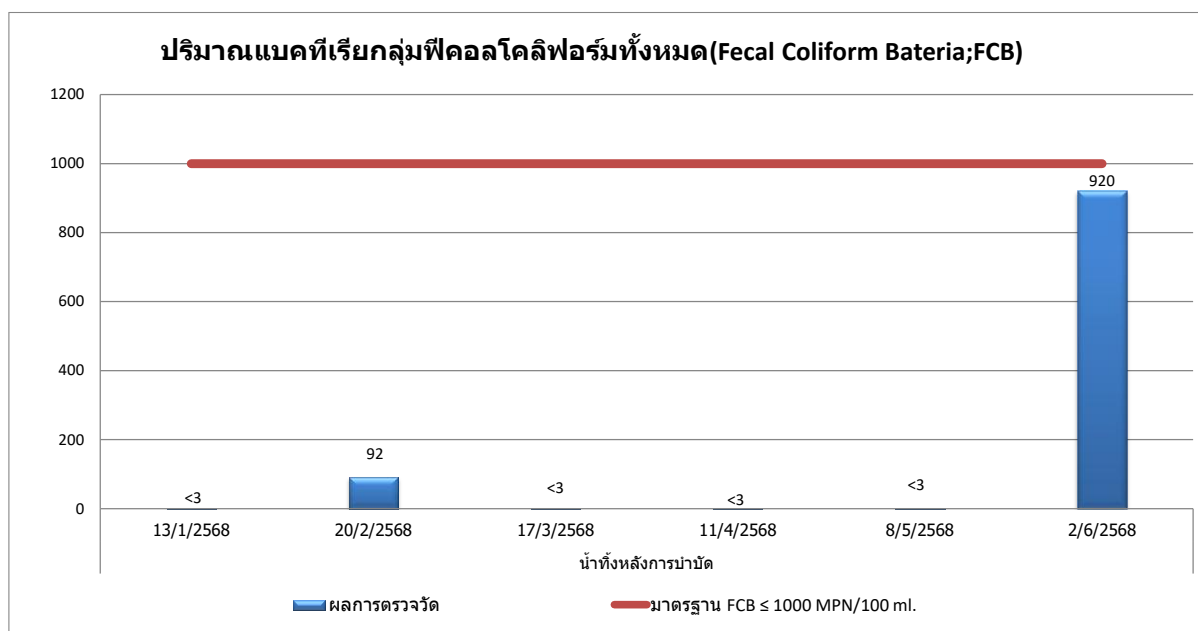
กราฟที่ 3.1-19 กราฟเปรียบเทียบผลการตรวจวัดปริมาณฟีคัลโคลิฟอร์มแบคทีเรียทั้งหมด (Fecal Coliform Bacteria) จากน้ำทิ้งหลังการบำบัด ระหว่างเดือนมกราคม - มิถุนายน พ.ศ.2568

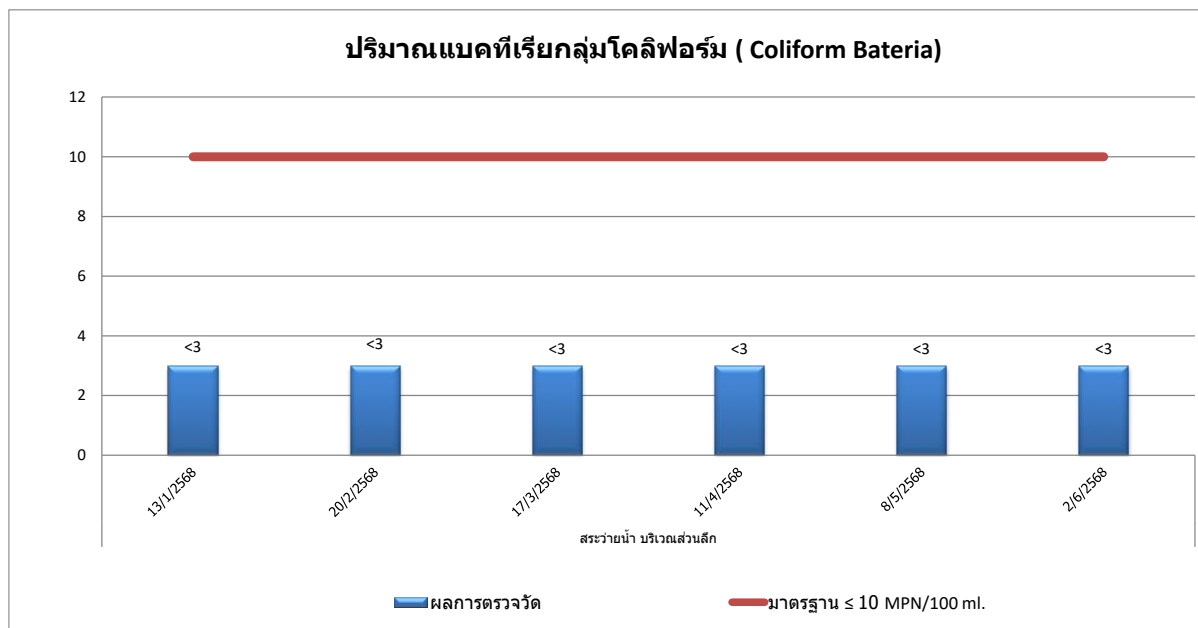
กราฟที่ 3.1-20 กราฟเปรียบเทียบผลการตรวจวัดปริมาณโคลิฟอร์มแบคทีเรีย (Coliform Bacteria)
จากน้ำสระว่ายน้ำ บริเวณสวนสีก ระหว่างเดือนมกราคม - มิถุนายน พ.ศ.2568

โครงการดำเนินการปฏิบัติตามมาตรการฯ การตรวจวัดคุณภาพน้ำทั้ง (Swimming pool water) บริเวณพื้นที่โครงการ จำนวน 2 สถานี ได้แก่ สระว่ายน้ำส่วนลึก และสระว่ายน้ำส่วนตื้น ดัชนีที่ตรวจวัดได้แก่ Coliform Bacteria, Staphylococcus aureus และ Pseudomonas aeruginosa ตรวจวัดสัปดาห์ละ 1 ครั้ง โดยทำการเก็บตัวอย่าง ระหว่างเดือนมกราคม - มิถุนายน พ.ศ.2568 สามารถแสดงรายละเอียดผลการตรวจวัดดัง ตารางที่ 3-6 ถึง ตารางที่ 3-7 และกราฟที่ 3.1-20 ถึง กราฟที่ 3.1-25

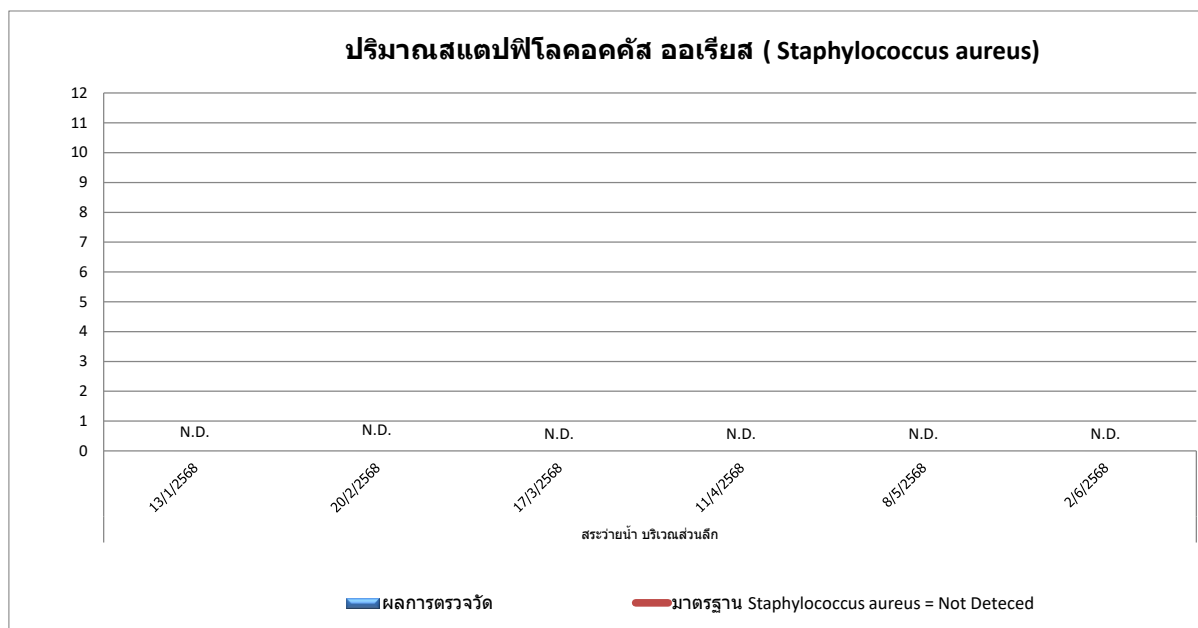
กราฟที่ 3.1-21 กราฟเปรียบเทียบผลการตรวจวัดปริมาณสแตปฟีโลคอคคัส ออเรียส (Staphylococcus aureus)
จากน้ำสระว่ายน้ำ บริเวณสวนสีก ระหว่างเดือนมกราคม - มิถุนายน พ.ศ.2568

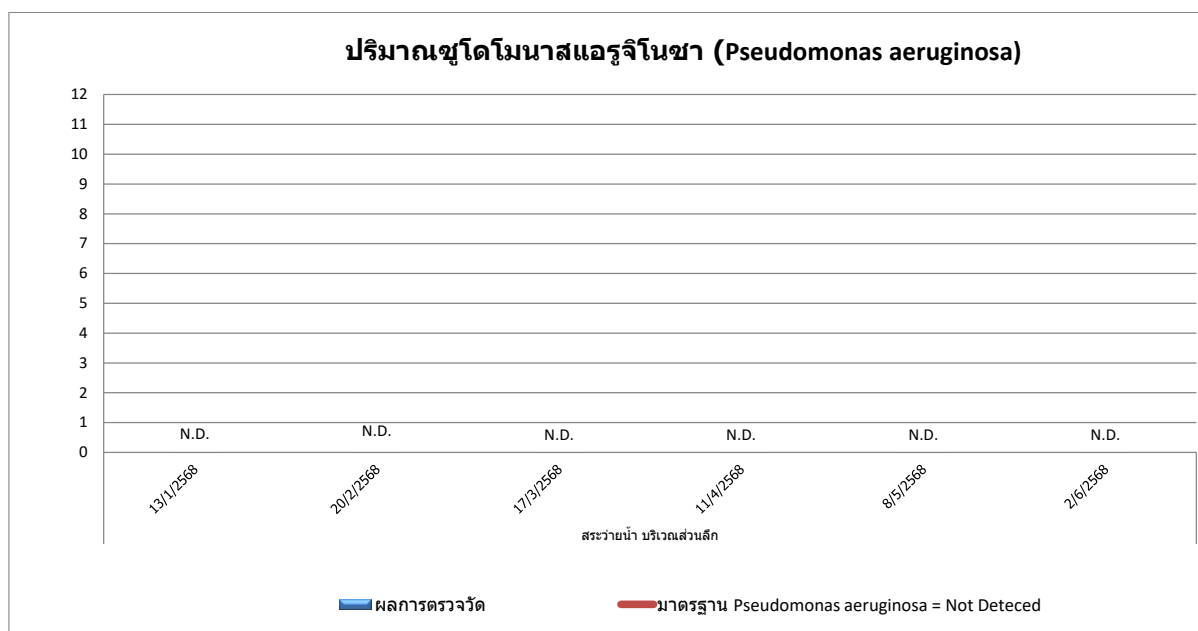
กราฟที่ 3.1-22 กราฟเปรียบเทียบผลการตรวจวัดปริมาณจุลินทรีย์แอโรบิก (Pseudomonas aeruginosa)

จากน้ำสระว่ายน้ำ บริเวณส่วนลึก ระหว่างเดือนมกราคม - มิถุนายน พ.ศ.2568

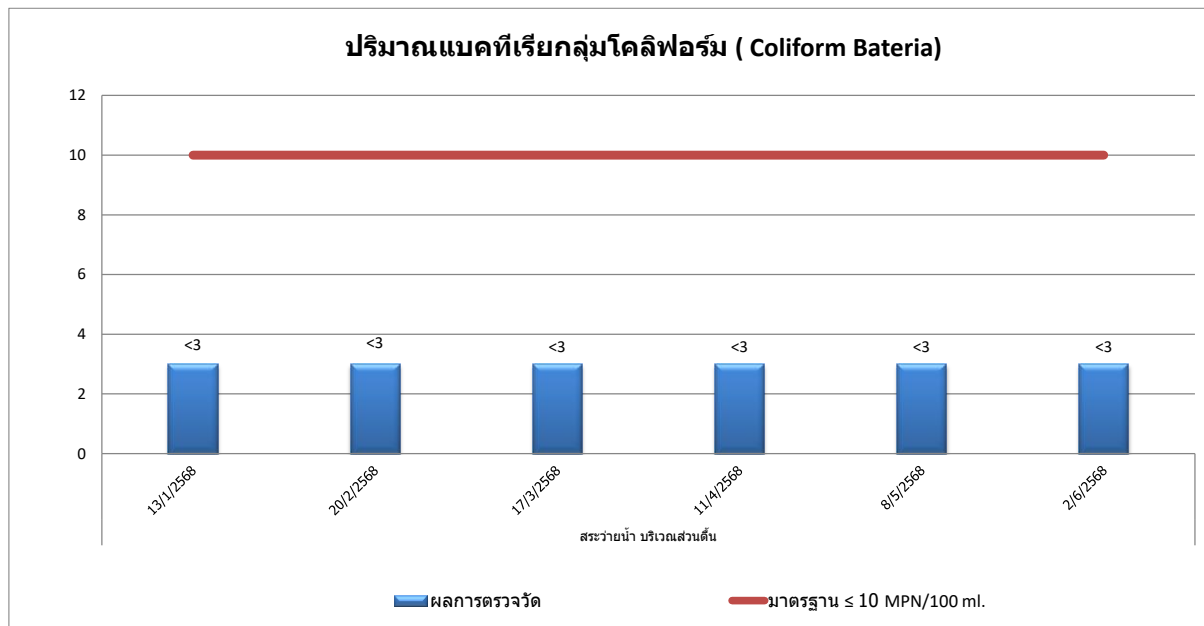
กราฟที่ 3.1-23 กราฟเปรียบเทียบผลการตรวจวัดปริมาณโคลิฟอร์มแบคทีเรีย (Coliform Bacteria)
จากน้ำสระว่ายน้ำ บริเวณสวนต้น ระหว่างเดือนมกราคม - มิถุนายน พ.ศ.2568

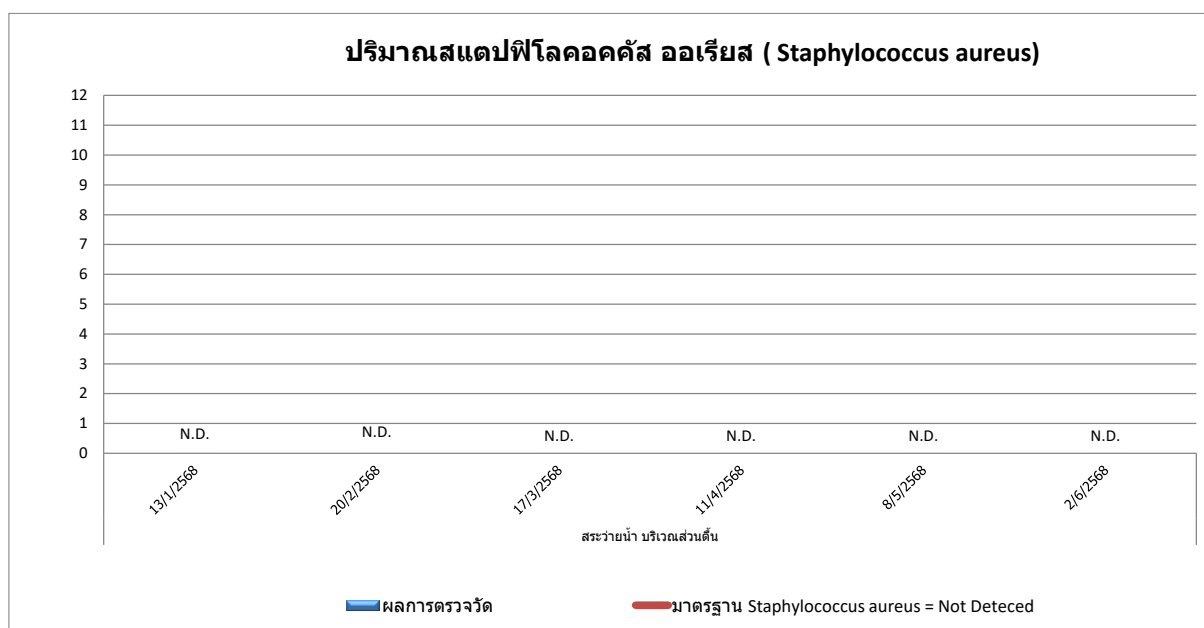
กราฟที่ 3.1-24 กราฟเปรียบเทียบผลการตรวจวัดปริมาณสแตปฟีโลคอคคัส ออเรียส (Staphylococcus aureus)
จากน้ำสระว่ายน้ำ บริเวณสวนต้น ระหว่างเดือนมกราคม - มิถุนายน พ.ศ.2568

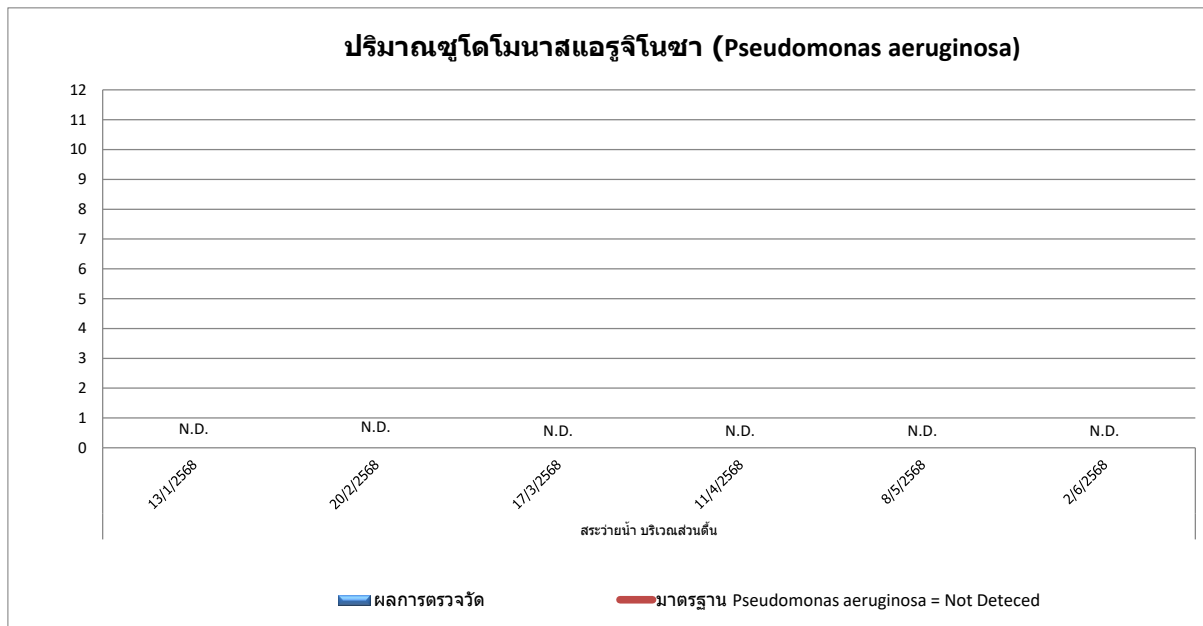
กราฟที่ 3.1-25 กราฟเปรียบเทียบผลการตรวจวัดปริมาณเชิโดโมนาสแอรูจินโนซา (Pseudomonas aeruginosa)
จากน้ำสระว่ายน้ำ บริเวณสวนต้น ระหว่างเดือนมกราคม - มิถุนายน พ.ศ.2568
