**บทที่ 3****ผลการปฏิบัติตามมาตรการติดตามตรวจสอบผลกระทบสิ่งแวดล้อม****3.1 การปฏิบัติตามมาตรการติดตามตรวจสอบผลกระทบสิ่งแวดล้อม**

โครงการ JW STATION@RAMINTRA กำหนดแผนในการติดตามตรวจสอบผลกระทบสิ่งแวดล้อม ช่วงเปิดดำเนินการระหว่างเดือนมกราคม - มิถุนายน 2568 ซึ่งประกอบด้วยดัชนีคุณภาพสิ่งแวดล้อม ได้แก่ คุณภาพอากาศ เสียง น้ำใช้ สระว่ายน้ำ น้ำเสีย การระบายน้ำ มูลฝอย ระบบไฟฟ้า การอนุรักษ์พลังงาน ระบบ ป้องกันอัคคีภัย ระบบระบายอากาศ การจราจร อาชีวอนามัยและความปลอดภัย ทัศนียภาพ การบดบัง แสงแดดและทิศทางลม การบดบังคลื่นวิทยุโทรทัศน์ คุณภาพชีวิตและความพึงพอใจของผู้พักอาศัยข้างเคียง โครงการ โดยมีวิธีการตรวจสอบทั้งด้วยสายตา และเก็บวิเคราะห์ตัวอย่างด้วยวิธีมาตรฐาน

เพื่อเป็นการปฏิบัติตามข้อกำหนดดังที่กล่าวมาแล้ว โครงการ JW STATION RAMINTRA โดย บริษัท อี เรด คอร์ปอเรชั่น จำกัด จึงกำหนดให้มีการจัดทำรายงานผลการปฏิบัติตามมาตรการติดตามตรวจสอบ ผลกระทบสิ่งแวดล้อม ระหว่างเดือนมกราคม - มิถุนายน 2568 โดยมีรายละเอียดดังตารางที่ 3-1

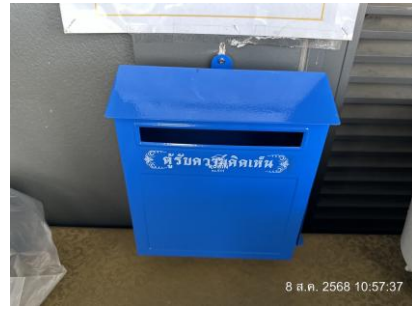
ภาพที่ 3-2 กล่องรับความคิดเห็น

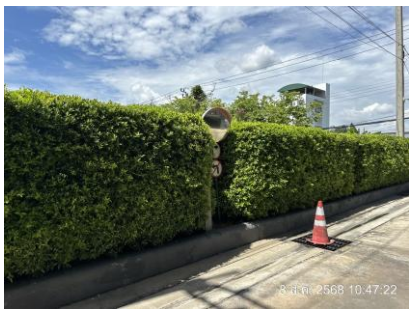
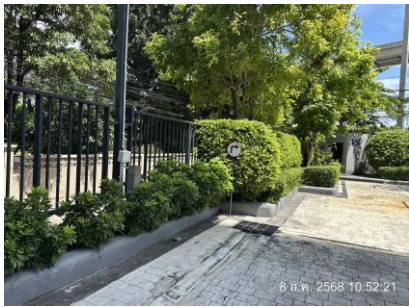
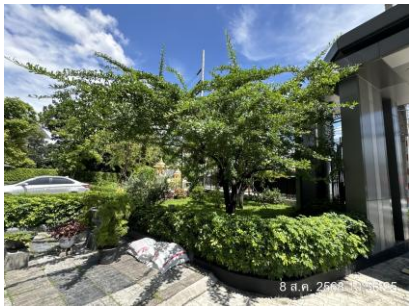
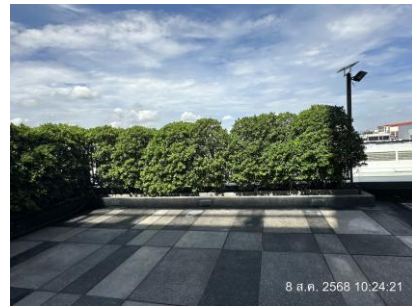
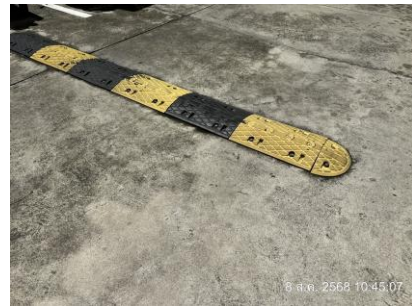
ภาพที่ 3-3 ความสมบูรณ์ของพันธุ์ไม้แต่ละชนิด

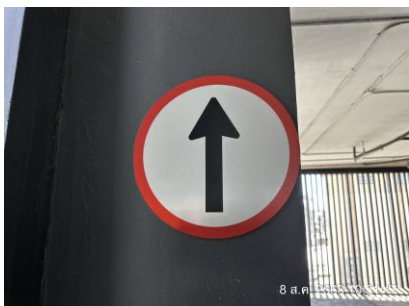
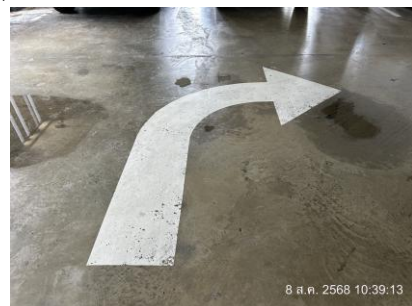
ภาพที่ 3-4 ป้ายและสัญลักษณ์ต่างๆ อยู่ในสภาพดี

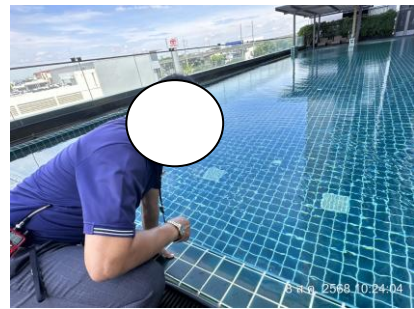
| ดัชนีผลกระทบสิ่งแวดล้อม | บริเวณที่ตรวจสอบ | พารามิเตอร์ | วิธีการตรวจสอบ | ความถี่ในการตรวจวัด | รายละเอียดการปฏิบัติตามมาตรการ<br>✓ปฏิบัติ ✕ไม่ได้ปฏิบัติ ○ไม่ครบ/ไม่มีประสิทธิภาพ ○ยังไม่ถึงเวลา | | ปัญหาอุปสรรคและการแก้ไข | อ้างอิง |
|---|---|---|---|---|---|---|---|---|
| 4.1 โครงสร้างสระว่ายน้ำ | 1) พื้นสระว่ายน้ำ | สภาพดีไม่แตกกร้าว | ตรวจสอบโดยเจ้าหน้าที่ | สัปดาห์ละ 1 ครั้ง ตลอดระยะเวลาเปิดดำเนินการ | ✓ | โครงการได้จัดเจ้าหน้าที่ตรวจสอบพื้นสระว่ายน้ำให้อยู่ในสภาพดีไม่แตกกร้าวตามที่กำหนด | | ภาพที่ 3-6 |

ภาพที่ 3-6 ตรวจสอบพื้นสระว่ายน้ำ

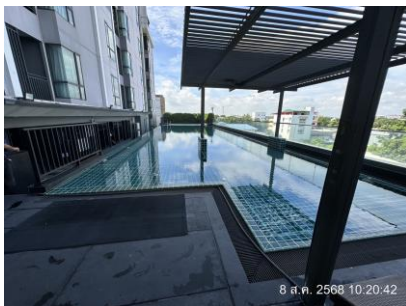
| ดัชนี<br>ผลกระทบ<br>สิ่งแวดล้อม | บริเวณที่ตรวจสอบ | พารามิเตอร์ | วิธีการ<br>ตรวจสอบ | ความถี่ในการ<br>ตรวจวัด | รายละเอียดการปฏิบัติตามมาตรการ<br>✓ปฏิบัติ×ไม่ได้ปฏิบัติ○ไม่ครบ/ไม่มีประสิทธิภาพ○ยังไม่ถึงเวลา | | ปัญหา<br>อุปสรรค<br>และการแก้ไข | อ้างอิง |
|---|---|---|---|---|---|---|---|---|
| | 2) อุปกรณ์ไฟฟ้า<br>บริเวณ สระว่ายน้ำ | สภาพพร้อมใช้งานไม่ ชำรุด | ตรวจ สอบ<br>โดยเจ้าหน้าที่ | สัปดาห์ละ 1 ครั้ง<br>ตลอดระยะเวลา<br>เปิดดำเนินการ | ✓ | โครงการได้จัดเจ้าหน้าที่ตรวจสอบอุปกรณ์ไฟฟ้า บริเวณ<br>สระว่ายน้ำให้อยู่ในสภาพพร้อมใช้งานไม่ ชำรุดตามที่<br>กำหนด | | ภาพที่ 3-7 |

ภาพที่ 3-7 อุปกรณ์ไฟฟ้าบริเวณสระว่ายน้ำ  
อยู่ในสภาพพร้อมใช้งานไม่ชำรุด

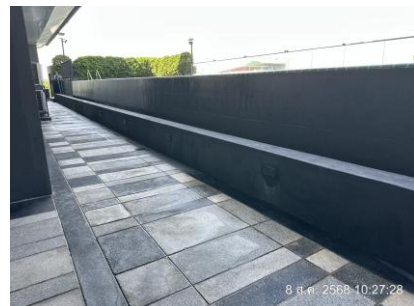
| ดัชนี<br>ผลกระทบ<br>สิ่งแวดล้อม | บริเวณที่ตรวจสอบ | พารามิเตอร์ | วิธีการ<br>ตรวจสอบ | ความถี่ในการ<br>ตรวจวัด | รายละเอียดการปฏิบัติตามมาตรการ<br>✓ปฏิบัติ×ไม่ได้ปฏิบัติ○ไม่ครบ/ไม่มีประสิทธิภาพ○ยังไม่ถึงเวลา | | ปัญหา<br>อุปสรรค<br>และการแก้ไข | อ้างอิง |
|---|---|---|---|---|---|---|---|---|
| 4.2 อุบัติเหตุ<br>จากการจมน้ำ | 1) ขอบ สระ และ<br>ทางเดิน | ไม่มีน้ำขัง | ตรวจสอบโดย<br>เจ้าหน้าที่ | ลดเวลาที่เปิดให้<br>บริการสระว่ายน้ำ | ✓ | โครงการได้จัดเจ้าหน้าที่ตรวจสอบขอบสระและ ทางเดิน<br>ไม่ให้มีน้ำขังตามที่กำหนด | | ภาพที่ 3-8 |

ภาพที่ 3-8 ขอบสระและทางเดิน ไม่มีน้ำขัง

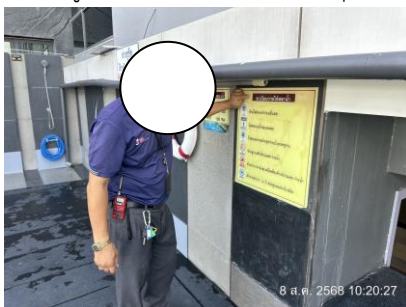
ภาพที่ 3-9 ป้ายแสดงกฎข้อปฏิบัติ อยู่ในสภาพดีไม่ลบเลือน

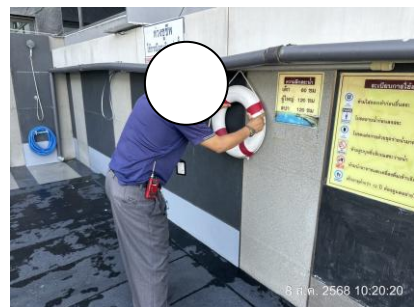
| ดัชนี<br>ผลกระทบ<br>สิ่งแวดล้อม | บริเวณที่ตรวจสอบ | พารามิเตอร์ | วิธีการ<br>ตรวจสอบ | ความถี่ในการ<br>ตรวจวัด | รายละเอียดการปฏิบัติตามมาตรการ<br>✓ปฏิบัติ×ไม่ได้ปฏิบัติ○ไม่ครบ/ไม่มีประสิทธิภาพ○ยังไม่ถึงเวลา | | ปัญหา<br>อุปสรรค<br>และการแก้ไข | อ้างอิง |
|---|---|---|---|---|---|---|---|---|
| | 3) อุปกรณ์ประจำ<br>สระว่ายน้ำ เช่น ไม้<br>ช่วยชีวิต ห่วงชูชีพ<br>โฟมช่วยชีวิต | สภาพพร้อมใช้งาน ไม่ ชำรุด | ตรวจสอบโดย<br>เจ้าหน้าที่ | สัปดาห์ละ 1 ครั้ง<br>ตลอดระยะเวลา<br>เปิดดำเนินการ | ✓ | โครงการได้จัดเจ้าหน้าที่ตรวจสอบอุปกรณ์ ประจำสระว่าย<br>น้ำให้อยู่ในสภาพพร้อมใช้งานไม่ ชำรุดตามที่กำหนด | | ภาพที่ 3-10 |

ภาพที่ 3-10 อุปกรณ์ประจำสระว่ายน้ำ  
อยู่ในสภาพพร้อมใช้งานไม่ชำรุด

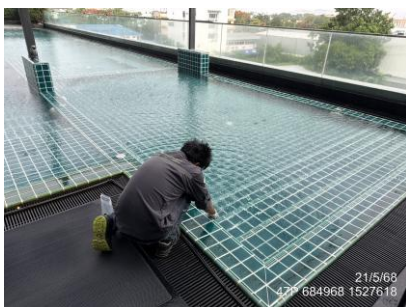
ภาพที่ 3-11 การตรวจสอบคุณภาพน้ำสระว่ายน้ำ

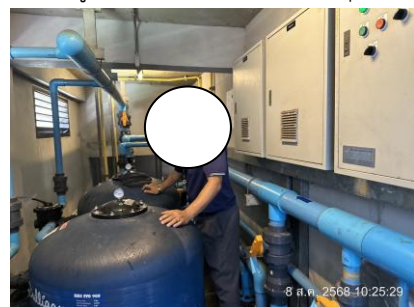
| ดัชนี<br>ผลกระทบ<br>สิ่งแวดล้อม | บริเวณที่<br>ตรวจสอบ | พารามิเตอร์ | วิธีการตรวจสอบ | ความถี่ในการ<br>ตรวจวัด | รายละเอียดการปฏิบัติตามมาตรการ<br>✓ปฏิบัติ ✗ไม่ได้ปฏิบัติ ○ไม่ครบ/ไม่มีประสิทธิภาพ ○ยังไม่ถึงเวลา | ปัญหา<br>อุปสรรค<br>และการแก้ไข | อ้างอิง |
|---|---|---|---|---|---|---|---|
| | 3) ระบบ<br>กรองน้ำ<br>สระว่ายน้ำ | สภาพดีไม่ขุ่น | ตรวจสอบโดย<br>เจ้าหน้าที่ | สัปดาห์ละ 1<br>ครั้ง ตลอด<br>ระยะเวลา เปิด<br>ดำเนินการ | โครงการได้จัดเจ้าหน้าที่ตรวจสอบระบบกรอง น้ำสระ<br>ว่ายน้ำให้อยู่ในสภาพดีไม่ขุ่นตามที่ กำหนด | | ภาพที่ 3-11 |

ภาพที่ 3-12 ระบบกรองน้ำสระว่ายน้ำอยู่ในสภาพดีไม่ชำรุด

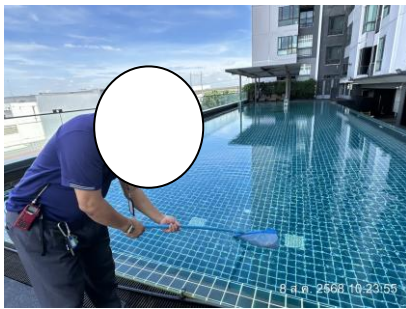
| ดัชนี<br>ผลกระทบ<br>สิ่งแวดล้อม | บริเวณที่<br>ตรวจสอบ | พารามิเตอร์ | วิธีการตรวจสอบ | ความถี่ในการ<br>ตรวจวัด | รายละเอียดการปฏิบัติตามมาตรการ<br>✓ปฏิบัติ ✗ไม่ได้ปฏิบัติ ○ไม่ครบ/ไม่มีประสิทธิภาพ ○ยังไม่ถึงเวลา | ปัญหา<br>อุปสรรค<br>และการแก้ไข | อ้างอิง |
|---|---|---|---|---|---|---|---|
| | 4) ความ<br>สะอาด<br>ของสระ<br>ว่ายน้ำ | ไม่มีตะกอน ตะไคร่น้ำ และ<br>เศษผม | ตรวจสอบโดย<br>เจ้าหน้าที่ | สัปดาห์ละ 1<br>ครั้ง ตลอด<br>ระยะเวลา เปิด<br>ดำเนินการ | โครงการได้จัดเจ้าหน้าที่ตรวจสอบและทำความ<br>สะอาดสระว่ายน้ำไม่ให้มีตะกอน ตะไคร่น้ำ และเศษ<br>ผมตามที่กำหนด | | ภาพที่ 3-13 |

ภาพที่ 3-13 ตรวจสอบและทำความสะอาดสระว่ายน้ำ

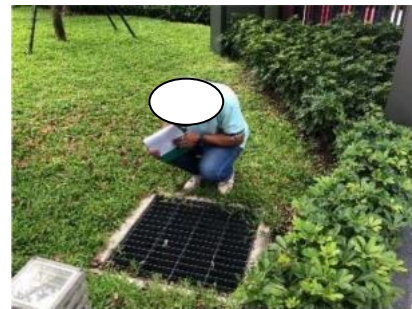
| ดัชนีผลกระทบสิ่งแวดล้อม | บริเวณที่ตรวจสอบ | พารามิเตอร์ | วิธีการตรวจสอบ | ความถี่ในการตรวจวัด | รายละเอียดการปฏิบัติตามมาตรการ<br>✓ปฏิบัติ ✕ไม่ได้ปฏิบัติ ○ไม่ครบ/ไม่มีประสิทธิภาพ ○ยังไม่ถึงเวลา | | ปัญหาอุปสรรคและการแก้ไข | อ้างอิง |
|---|---|---|---|---|---|---|---|---|
| 6. การระบายน้ำ | 1) บ่อพักน้ำภายในโครงการและท่อระบายน้ำภายในโครงการ | การสะสมของตะกอนดินในบ่อพักและท่อระบายน้ำ | ตรวจสอบโดยเจ้าหน้าที่ | เดือนละ 1 ครั้ง ตลอดระยะเวลาเปิดดำเนินการ | ✓ | โครงการได้จัดเจ้าหน้าที่ตรวจสอบการสะสมของตะกอนดินในบ่อพักและท่อระบายน้ำเป็นประจำตามที่กำหนด | | ภาพที่ 3-14 |

ภาพที่ 3-14 ตรวจสอบการสะสมของ  
ตะกอนดินในบ่อพักและท่อระบายน้ำ

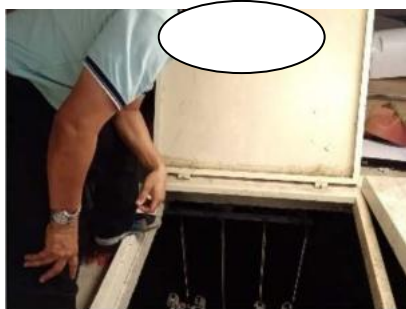
| ดัชนีผลกระทบสิ่งแวดล้อม | บริเวณที่ตรวจสอบ | พารามิเตอร์ | วิธีการตรวจสอบ | ความถี่ในการตรวจวัด | รายละเอียดการปฏิบัติตามมาตรการ<br>✓ปฏิบัติ ✕ไม่ได้ปฏิบัติ ○ไม่ครบ/ไม่มีประสิทธิภาพ ○ยังไม่ถึงเวลา | | ปัญหาอุปสรรคและการแก้ไข | อ้างอิง |
|---|---|---|---|---|---|---|---|---|
| | 2) เครื่องสูบน้ำภายในบ่อหนองน้ำ | - สภาพพร้อมใช้งาน<br>- อายุการใช้งาน | ตรวจสอบโดยเจ้าหน้าที่ | 3 เดือน/ครั้ง ตลอดระยะเวลาเปิดดำเนินการ | ✓ | โครงการได้จัดเจ้าหน้าที่ตรวจสอบสภาพความพร้อมใช้งานและอายุการใช้งานของเครื่องสูบน้ำภายในบ่อหนองน้ำเป็นประจำตามที่กำหนด | | ภาพที่ 3-15 |

ภาพที่ 3-15 ตรวจสอบสภาพ เครื่องสูบน้ำภายในบ่อหนองน้ำ

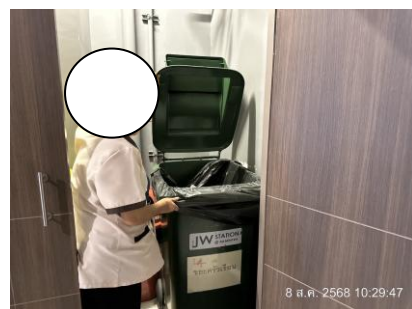
| ดัชนีผลกระทบสิ่งแวดล้อม | บริเวณที่ตรวจสอบ | พารามิเตอร์ | วิธีการตรวจสอบ | ความถี่ในการตรวจวัด | รายละเอียดการปฏิบัติตามมาตรการ<br>✓ปฏิบัติ ✕ไม่ได้ปฏิบัติ ○ไม่ครบ/ไม่มีประสิทธิภาพ ○ยังไม่ถึงเวลา | | ปัญหาอุปสรรคและการแก้ไข | อ้างอิง |
|---|---|---|---|---|---|---|---|---|
| | บริเวณที่ตั้งของมูลฝอย ห้องพักมูลฝอย ของประจำ ชั้น และห้องพักมูลฝอย รวมของโครงการ | -ปริมาณมูลฝอยตกค้าง<br>- ความสะอาด | ตรวจสอบโดยเจ้าหน้าที่ | ทุกวัน ตลอดระยะเวลาเปิดดำเนินการ | ✓ | โครงการได้จัดเจ้าหน้าที่ตรวจสอบปริมาณมูล ฝอยตกค้างและความสะอาดเป็นประจำตามที่ กำหนด ผลปรากฏว่าไม่มีการตกค้างของมูล ฝอยและบริเวณห้องพักมูลฝอยต่างๆ มีความ สะอาดดี | | ภาพที่ 3-16 |

ภาพที่ 3-16 ตรวจสอบปริมาณมูลฝอย  
ตกค้างและความสะอาด

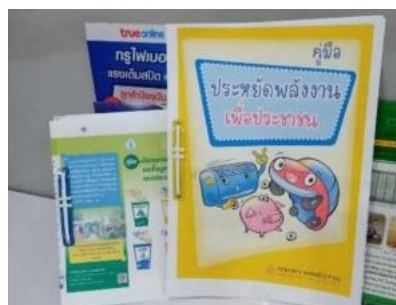
| ดัชนีผลกระทบสิ่งแวดล้อม | บริเวณที่ตรวจสอบ | พารามิเตอร์ | วิธีการตรวจสอบ | ความถี่ในการตรวจวัด | รายละเอียดการปฏิบัติตามมาตรการ<br>✓ปฏิบัติ ✕ไม่ได้ปฏิบัติ ○ไม่ครบ/ไม่มีประสิทธิภาพ ○ยังไม่ถึงเวลา | | ปัญหาอุปสรรคและการแก้ไข | อ้างอิง |
|---|---|---|---|---|---|---|---|---|
| | - จุดติดประกาศและป้ายประชาสัมพันธ์ | สภาพดี มองเห็นได้ชัดเจน ไม่ลบเลือน | ตรวจสอบโดยเจ้าหน้าที่ | เดือนละ 1 ครั้ง ตลอดระยะเวลาเปิดดำเนินการ | ✓ | โครงการได้จัดเจ้าหน้าที่ตรวจสอบจุดติด ประกาศและป้ายประชาสัมพันธ์ให้อยู่ในสภาพ ดี มองเห็นได้ชัดเจน ไม่ลบเลือน เป็นประจำ ตามที่กำหนด | | ภาพที่ 3-17 |

ภาพที่ 3-17 จุดติดประกาศและป้ายประชาสัมพันธ์การอนุรักษ์พลังงาน อยู่ในสภาพดี มองเห็นได้ชัดเจน ไม่ลบเลือน

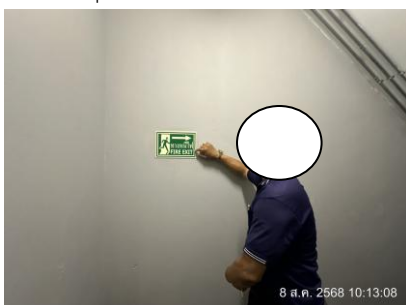
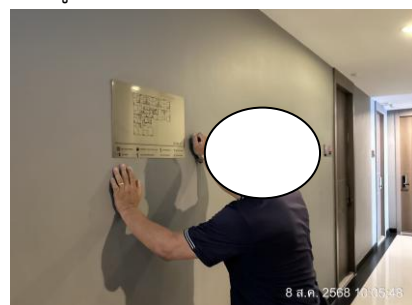
| ดัชนีผลกระทบสิ่งแวดล้อม | บริเวณที่ตรวจสอบ | พารามิเตอร์ | วิธีการตรวจสอบ | ความถี่ในการตรวจวัด | รายละเอียดการปฏิบัติตามมาตรการ<br>✓ปฏิบัติ ✕ไม่ได้ปฏิบัติ ○ไม่ครบ/ไม่มีประสิทธิภาพ ○ยังไม่ถึงเวลา | | ปัญหาอุปสรรคและการแก้ไข | อ้างอิง |
|---|---|---|---|---|---|---|---|---|
| | 3) ป้าย และเครื่องหมาย แสดงการหนีไฟ และแผนผังเส้นทางหนีไฟ | ภาพดี มองเห็นชัดเจน และไม่ลบเลือน | ตรวจสอบโดยเจ้าหน้าที่ | เดือนละ 1 ครั้ง ตลอดระยะเวลาเปิดดำเนินการ | ✓ | โครงการได้จัดเจ้าหน้าที่ตรวจสอบป้ายและ เครื่องหมายแสดงการหนีไฟ และแผนผัง เส้นทางหนีไฟ ให้อยู่ในสภาพดี มองเห็นได้ ชัดเจน ไม่ลบเลือน เป็นประจำตามที่กำหนด | | ภาพที่ 3-18<br>ภาคผนวก 5 |

ภาพที่ 3-18 ป้ายและเครื่องหมายแสดงการหนีไฟ และแผนผังเส้นทางการหนีไฟ อยู่ในสภาพดี มองเห็นได้ชัดเจน ไม่ลบเลือน

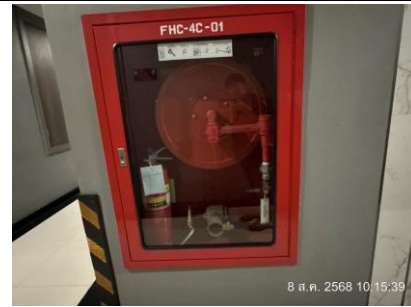
| ดัชนี<br>ผลกระทบ<br>สิ่งแวดล้อม | บริเวณที่ตรวจสอบ | พารามิเตอร์ | วิธีการ<br>ตรวจสอบ | ความถี่ในการ<br>ตรวจวัด | รายละเอียดการปฏิบัติตามมาตรการ<br>✓ปฏิบัติ ✕ไม่ได้ปฏิบัติ ○ไม่ครบ/ไม่มีประสิทธิภาพ ○ยังไม่ถึงเวลา | | ปัญหา<br>อุปสรรค<br>และการแก้ไข | อ้างอิง |
|---|---|---|---|---|---|---|---|---|
| | - สายฉีดน้ำดับเพลิง<br>และตู้เก็บสายฉีด (FHC) | สภาพพร้อมใช้งาน | ตรวจสอบโดย<br>เจ้าหน้าที่ | เดือนละ 1 ครั้ง<br>ตลอดระยะเวลา<br>เปิดดำเนินการ | ✓ | โครงการได้จัดเจ้าหน้าที่ตรวจสอบสายฉีดน้ำดับเพลิงและ<br>ตู้เก็บสายฉีด (FHC) ให้อยู่ในสภาพ พร้อมใช้งานเป็น<br>ประจำตามที่กำหนด | | ภาพที่ 3-20<br>ภาคผนวก 5 |

ภาพที่ 3-20 สายและตู้เก็บสายฉีดน้ำดับเพลิงอยู่ในสภาพพร้อมใช้งาน

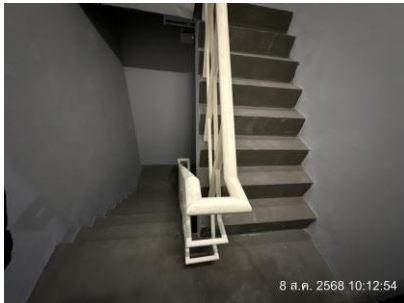
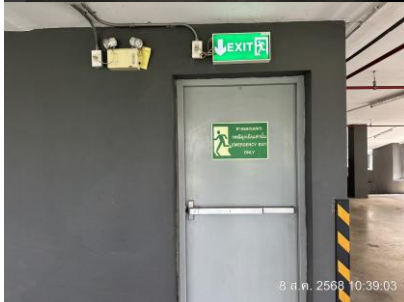
| ดัชนี<br>ผลกระทบ<br>สิ่งแวดล้อม | บริเวณที่ตรวจสอบ | พารามิเตอร์ | วิธีการ<br>ตรวจสอบ | ความถี่ในการ<br>ตรวจวัด | รายละเอียดการปฏิบัติตามมาตรการ<br>✓ปฏิบัติ ✕ไม่ได้ปฏิบัติ ○ไม่ครบ/ไม่มีประสิทธิภาพ ○ยังไม่ถึงเวลา | | ปัญหา<br>อุปสรรค<br>และการแก้ไข | อ้างอิง |
|---|---|---|---|---|---|---|---|---|
| | 5) บันไดหนีไฟ เส้นทาง<br>ในการหนีไฟ และจุด<br>รวมคน เบื้องต้น | -สภาพพร้อมใช้งาน<br>- ไม่มีสิ่งกีดขวาง | ตรวจสอบโดย<br>เจ้าหน้าที่ | เดือนละ 1 ครั้ง<br>ตลอดระยะเวลา<br>เปิดดำเนินการ | ✓ | โครงการได้จัดเจ้าหน้าที่ตรวจสอบบันไดหนีไฟ เส้นทางใน<br>การหนีไฟ และจุดรวมคนเบื้องต้น ให้อยู่ในสภาพพร้อมใช้<br>งานและไม่มีสิ่งกีดขวางเป็น ประจำตามที่กำหนด | | ภาพที่ 3-21 |

ภาพที่ 3-21 บันไดหนีไฟ เส้นทางหนีไฟ และจุดรวมคนเบื้องต้น อยู่ในสภาพ พร้อมใช้งานและไม่มีสิ่งกีดขวาง

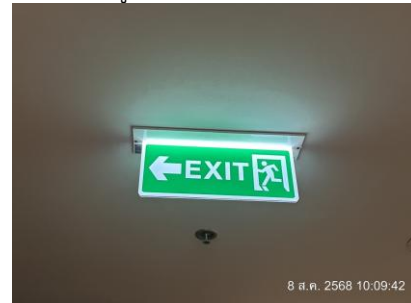
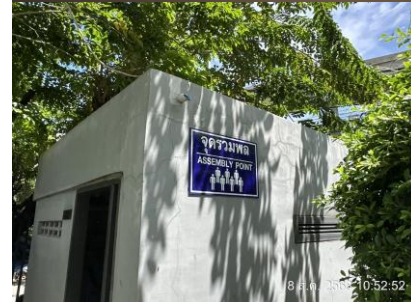
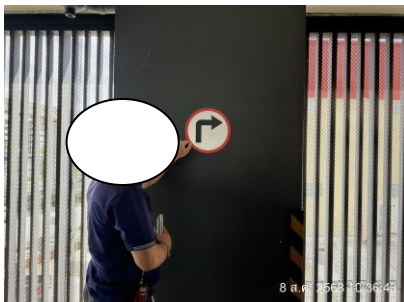
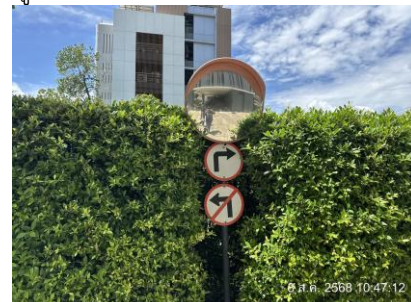
| ดัชนี<br>ผลกระทบ<br>สิ่งแวดล้อม | บริเวณที่ตรวจสอบ | พารามิเตอร์ | วิธีการ<br>ตรวจสอบ | ความถี่ในการ<br>ตรวจวัด | รายละเอียดการปฏิบัติตามมาตรการ<br>✓ปฏิบัติ ✕ไม่ได้ปฏิบัติ ○ไม่ครบ/ไม่มีประสิทธิภาพ ○ยังไม่ถึงเวลา | | ปัญหา<br>อุปสรรค<br>และการแก้ไข | อ้างอิง |
|---|---|---|---|---|---|---|---|---|
| | - ป้ายและเครื่องหมาย<br>การจราจร ภายใน<br>โครงการและบริเวณ<br>ทางเข้าออกโครงการ | สภาพมองเห็น<br>ชัดเจน และไม่ลบ<br>เลือน | ตรวจสอบโดย<br>เจ้าหน้าที่ | 3 เดือน/ครั้ง ตลอด<br>ระยะเวลา เปิด<br>ดำเนินการ | ✓ | โครงการได้จัดเจ้าหน้าที่ตรวจสอบป้ายและ เครื่องหมาย<br>การจราจร ภายในโครงการและ บริเวณทางเข้าออก<br>โครงการให้อยู่ในสภาพมองเห็น ชัดเจน และไม่ลบเลือน<br>เป็นประจำตามที่กำหนด | | ภาพที่ 3-23 |

ภาพที่ 3-22 ป้ายและเครื่องหมายการจราจร ภายในโครงการและบริเวณทางเข้าออกโครงการอยู่ในสภาพมองเห็นชัดเจน และไม่เปลี่ยนแปลง

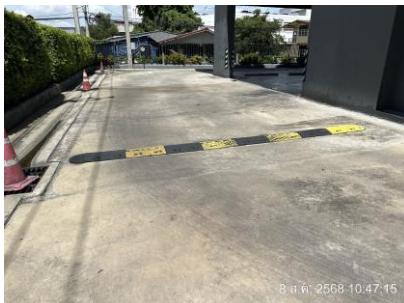
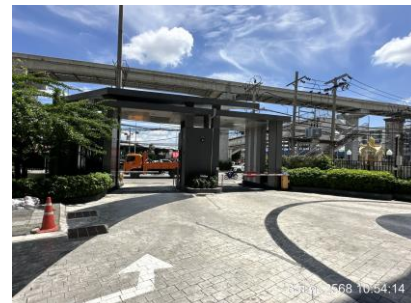
| ดัชนีผลกระทบสิ่งแวดล้อม | บริเวณที่ตรวจสอบ | พารามิเตอร์ | วิธีการตรวจสอบ | ความถี่ในการตรวจวัด | รายละเอียดการปฏิบัติตามมาตรการ<br>✓ปฏิบัติ ✕ไม่ได้ปฏิบัติ ○ไม่ครบ/ไม่มีประสิทธิภาพ ○ยังไม่ถึงเวลา | | ปัญหาอุปสรรคและการแก้ไข | อ้างอิง |
|---|---|---|---|---|---|---|---|---|
| | - ถนน ภายในโครงการ และบริเวณทางเข้าออก โครงการ | สภาพ ความคล่องตัวในการเดินรถ บริเวณทางเข้าออกโครงการ | ตรวจสอบโดยเจ้าหน้าที่ | ทุกวัน ตลอดระยะเวลาเปิดดำเนินการ | ✓ | โครงการได้จัดเจ้าหน้าที่ตรวจสอบถนนภายใน โครงการและบริเวณทางเข้าออกโครงการให้มี สภาพความคล่องตัวในการเดินรถเป็นประจำ ตามที่กำหนด | | ภาพที่ 3-24 |

ภาพที่ 3-23 ถนนและทางเข้าออกโครงการมีสภาพความคล่องตัว
