บทที่ 3

ผลการติดตามตรวจสอบคุณภาพสิ่งแวดล้อม

การติดตามตรวจสอบคุณภาพสิ่งแวดล้อม ของ โครงการ EASE พระราม 2 (ระยะดำเนินการ) นิติบุคคลอาคารชุด อีส พระราม 2 ดำเนินการจัดจ้าง บริษัท เอส.พี.เจ.โซแอนติฟิค จำกัด โดยทำการตรวจวัดคุณภาพน้ำทิ้งและน้ำสระเวย์น้ำ บริเวณ พื้นที่โครงการ ระหว่างเดือนมกราคม - มิถุนายน พ.ศ.2568

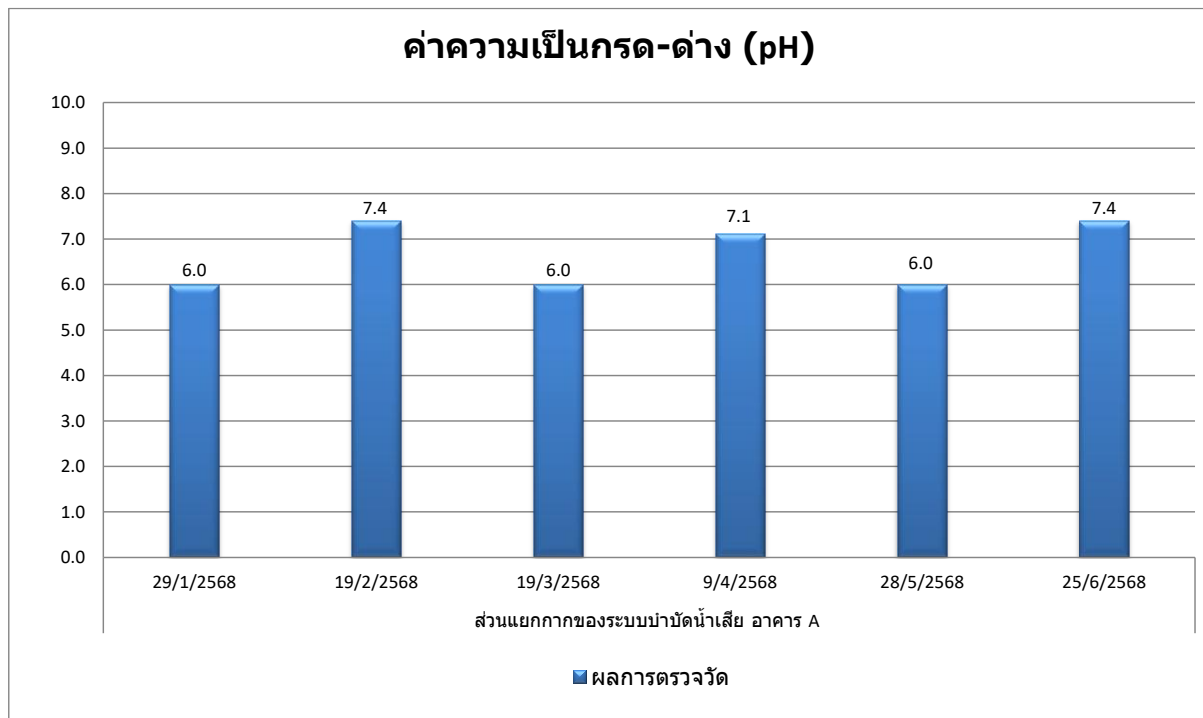
กราฟที่ 3-1 กราฟเปรียบเทียบผลการตรวจวัดคุณภาพน้ำทิ้งค่าความเป็นกรด-ด่าง (pH)
จากส่วนแยกกากของระบบบำบัดน้ำเสีย อาคาร A ระหว่างเดือนมกราคม - มิถุนายน พ.ศ.2568

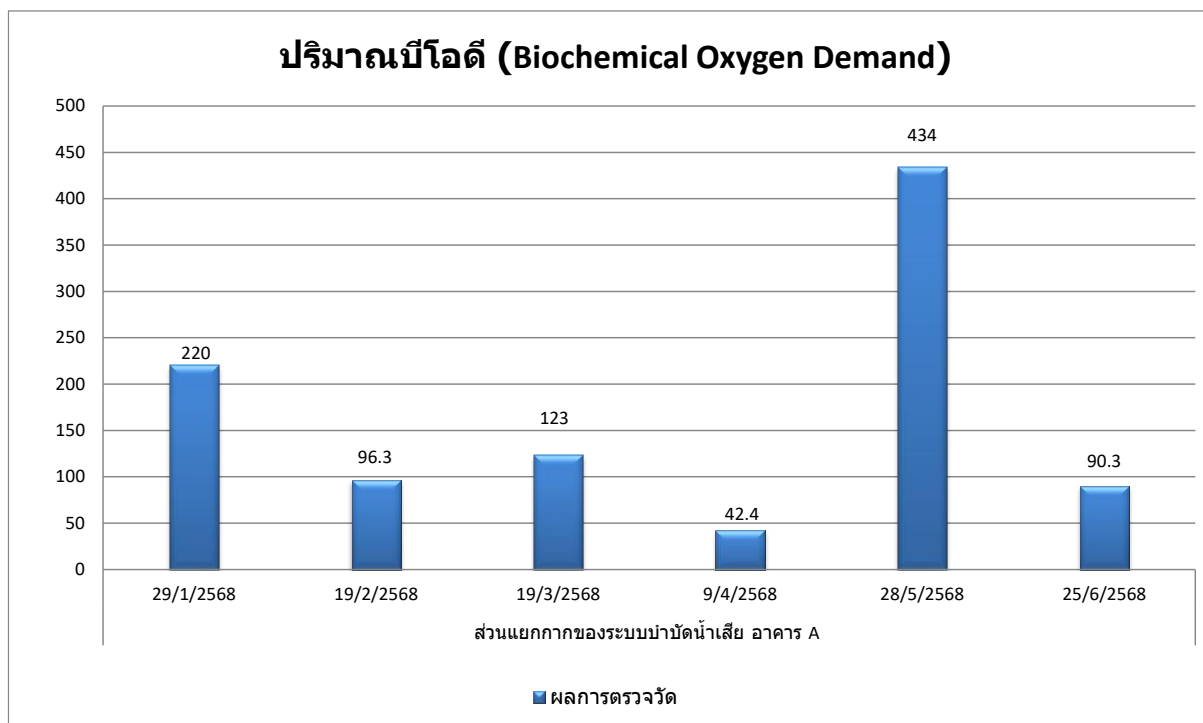
กราฟที่ 3-2 กราฟเปรียบเทียบผลการตรวจวัดปริมาณบีโอดี (Biochemical Oxygen Demand)
จากส่วนแยกกากของระบบบำบัดน้ำเสีย อาคาร A ระหว่างเดือนมกราคม - มิถุนายน พ.ศ.2568

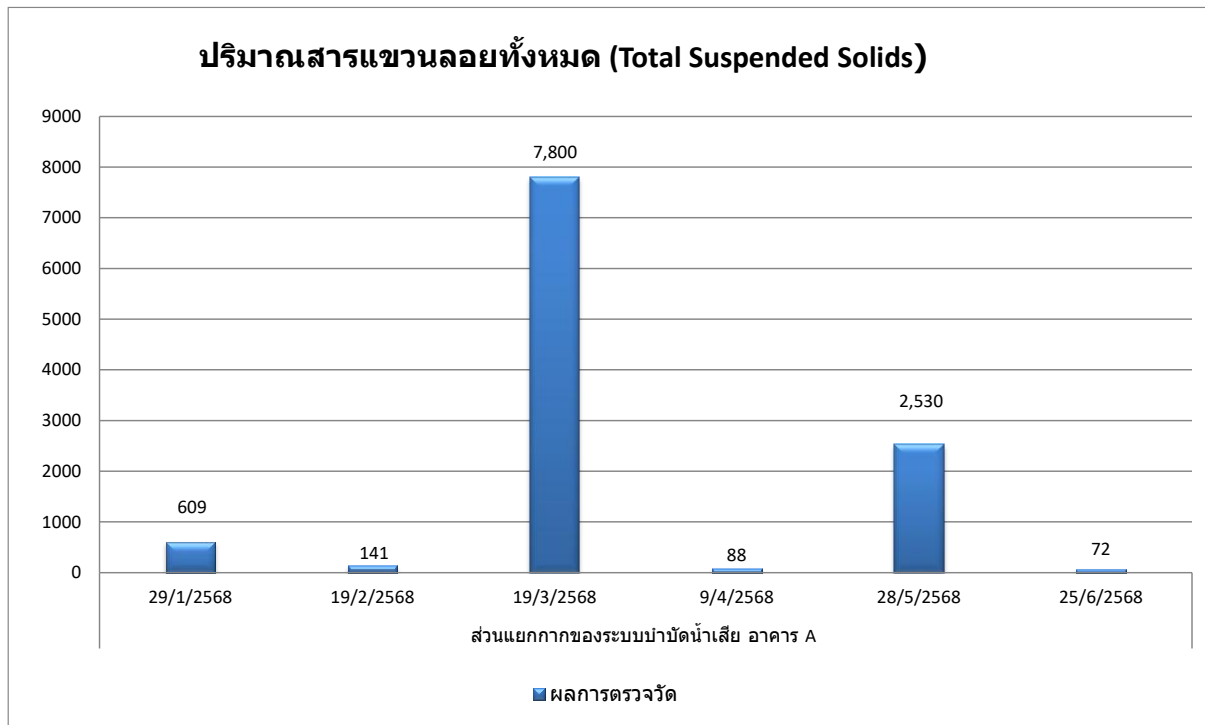
กราฟที่ 3-3 กราฟเปรียบเทียบผลการตรวจวัดปริมาณของแข็งแขวนลอยทั้งหมด (Total Suspended Solids) จากส่วนแยกกากของระบบบำบัดน้ำเสีย อาคาร A ระหว่างเดือนมกราคม - มิถุนายน พ.ศ.2568

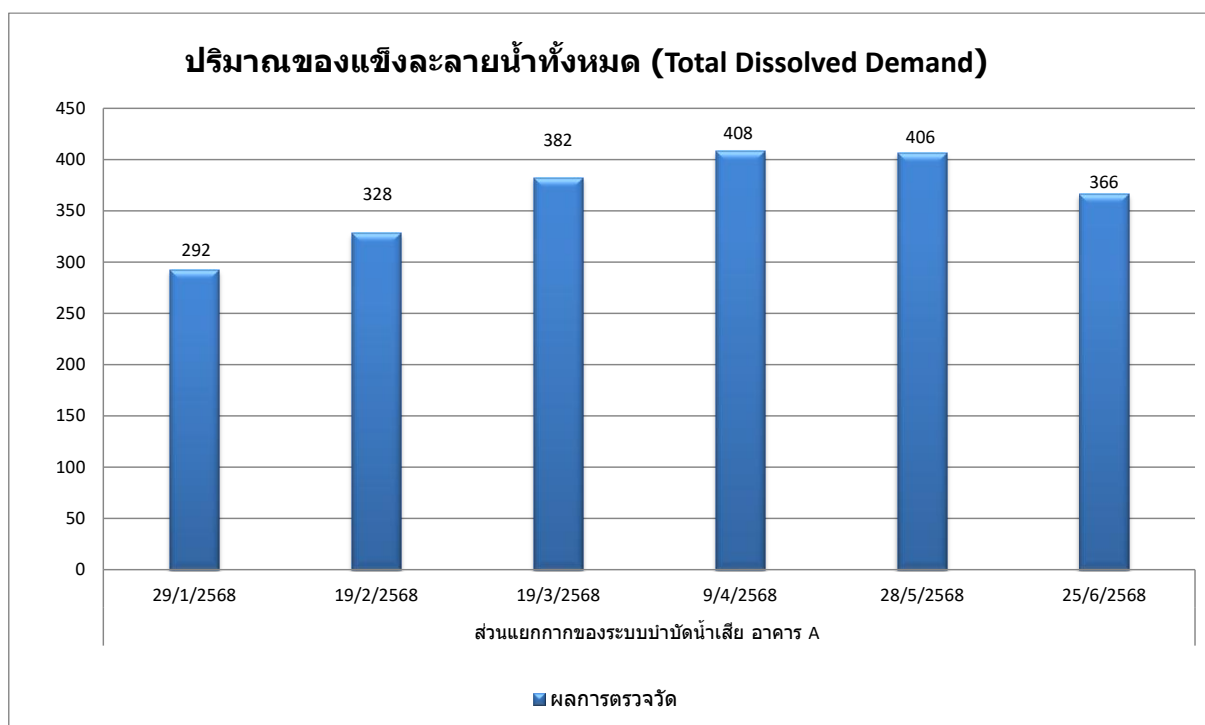
กราฟที่ 3-4 กราฟเปรียบเทียบผลการตรวจวัดปริมาณของแข็งละลายน้ำทั้งหมด (Total Dissolved Demand) จากส่วนแยกกากของระบบบำบัดน้ำเสีย อาคาร A ระหว่างเดือนมกราคม - มิถุนายน พ.ศ.2568

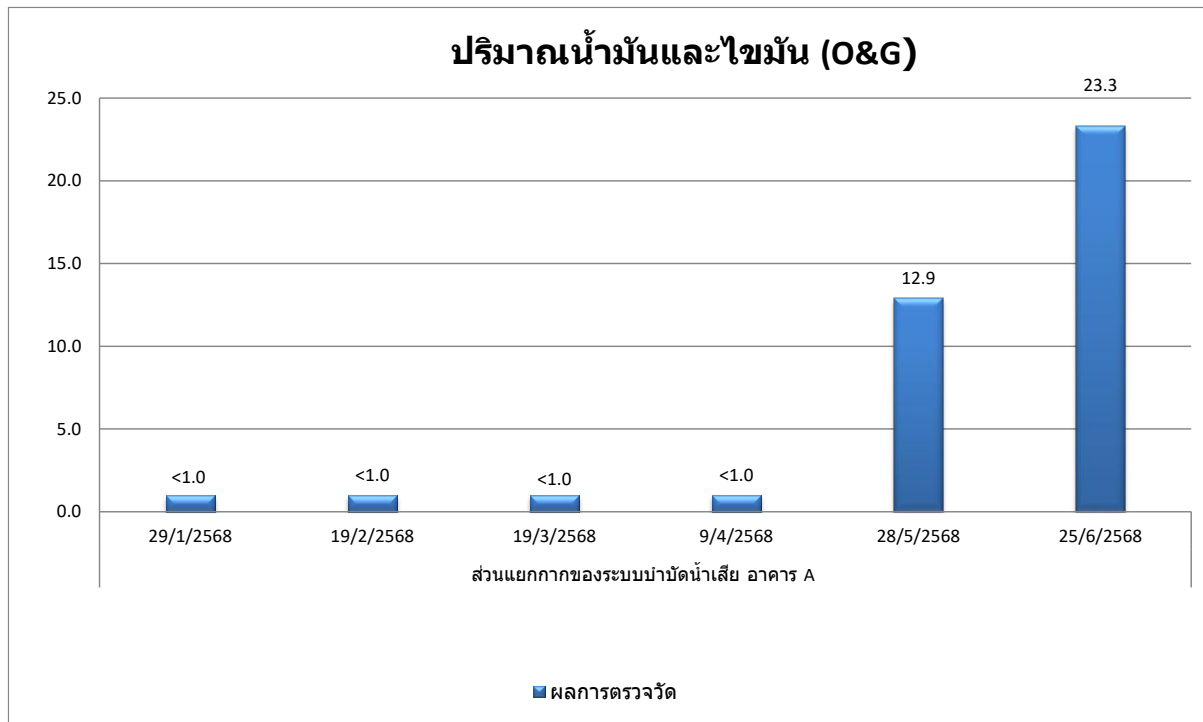
กราฟที่ 3-5 กราฟเปรียบเทียบผลการตรวจวัดปริมาณน้ำมันและไขมัน (Oil&Grease)
จากส่วนแยกกากของระบบบำบัดน้ำเสีย อาคาร A ระหว่างเดือนมกราคม - มิถุนายน พ.ศ.2568

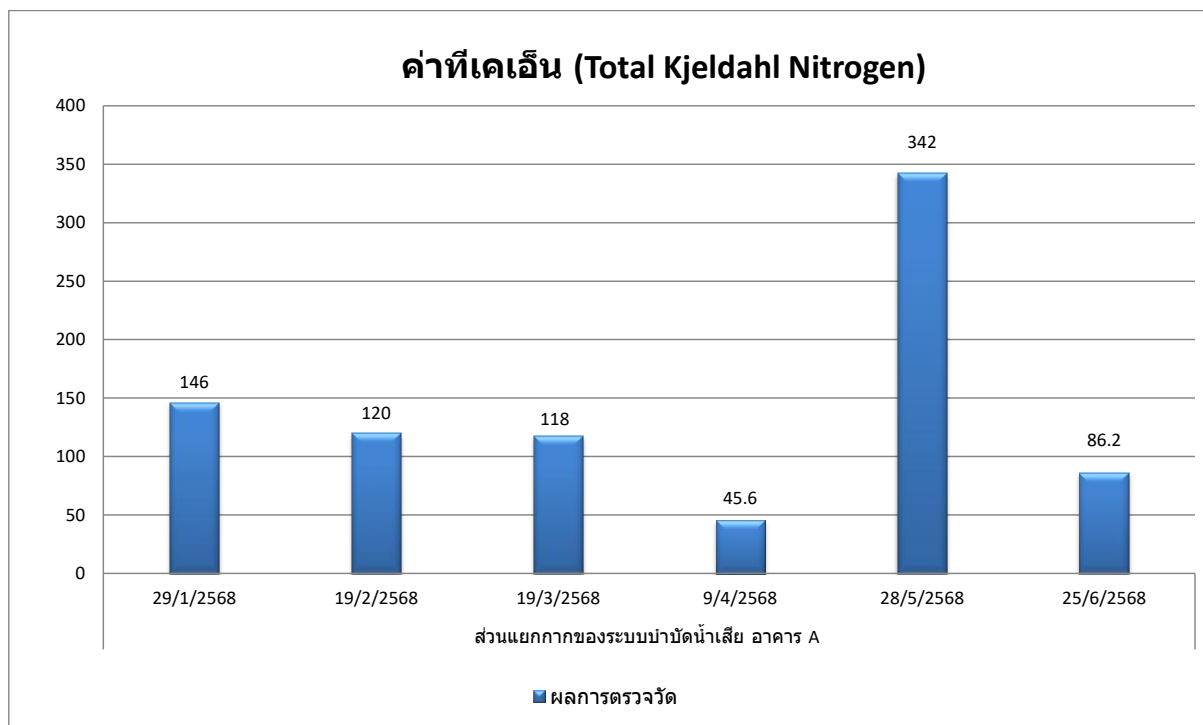
กราฟที่ 3-6 กราฟเปรียบเทียบผลการตรวจวัด ค่าทีเคเอ็น (Total Kjeldahl Nitrogen)
จากส่วนแยกกากของระบบบำบัดน้ำเสีย อาคาร A ระหว่างเดือนมกราคม - มิถุนายน พ.ศ.2568

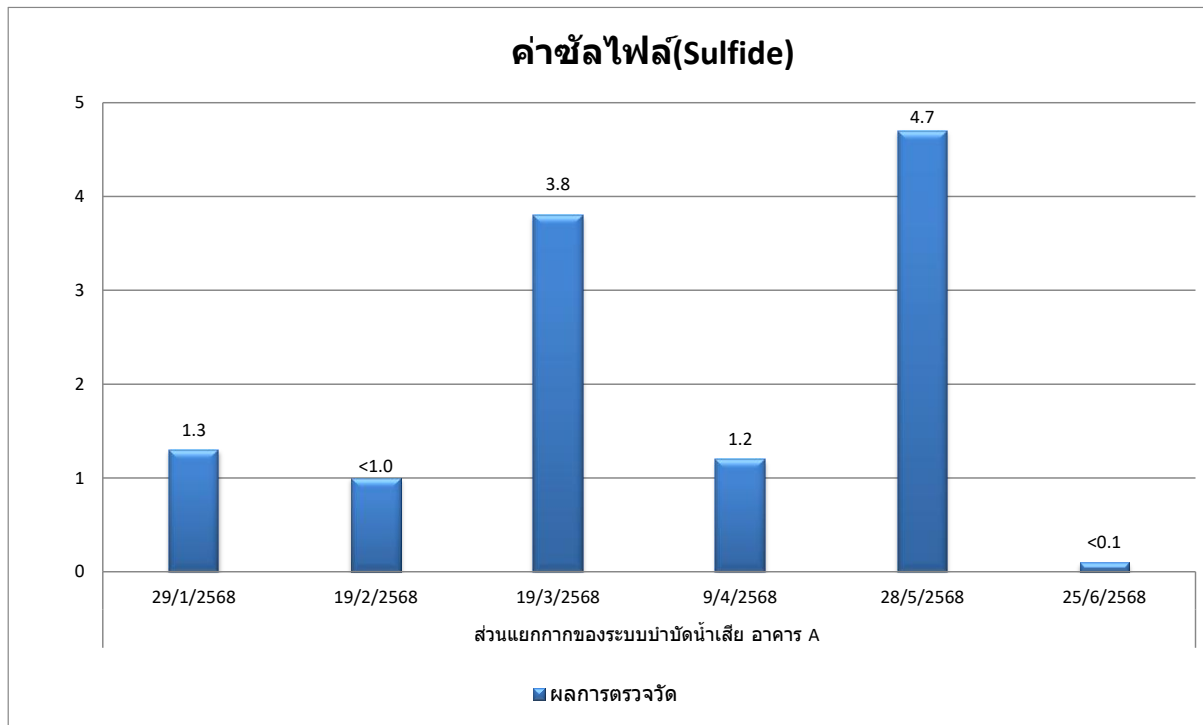
กราฟที่ 3-7 กราฟเปรียบเทียบผลการตรวจวัด ปริมาณซัลไฟด์ (Sulfide)
จากส่วนแยกกากของระบบบำบัดน้ำเสีย อาคาร A ระหว่างเดือนมกราคม - มิถุนายน พ.ศ.2568

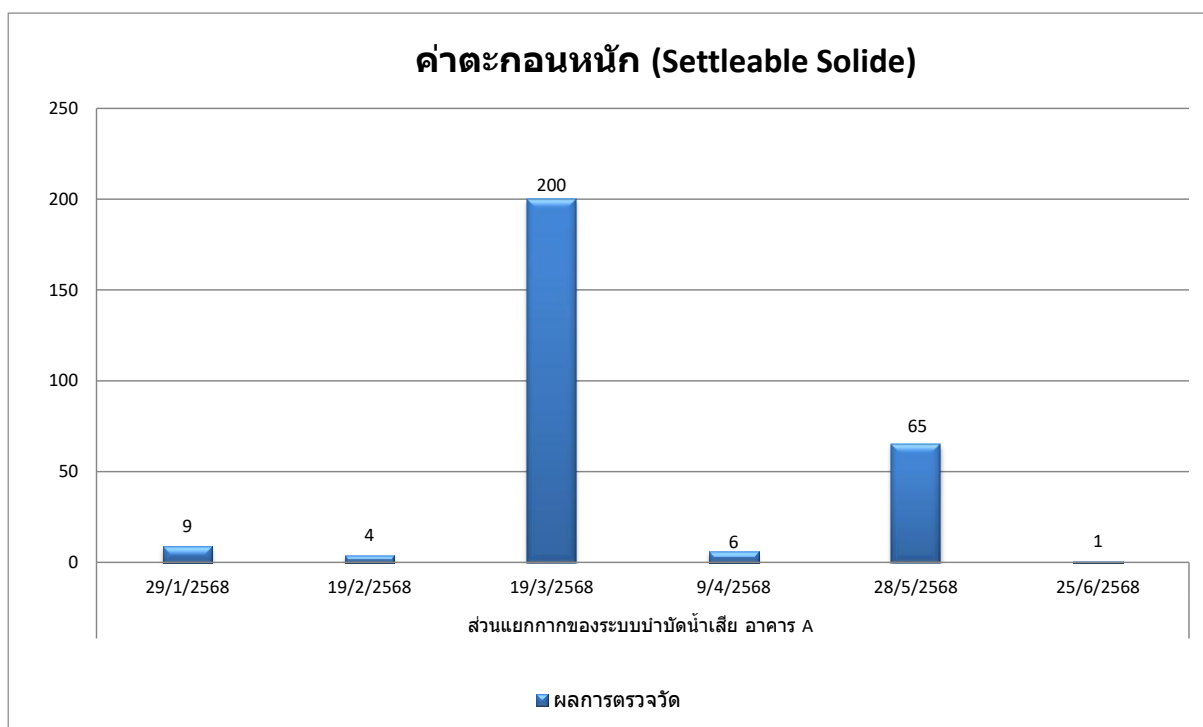
กราฟที่ 3-8 กราฟเปรียบเทียบผลการตรวจวัดปริมาณตะกอนหนัก (Settleable Solids)
จากส่วนแยกกากของระบบบำบัดน้ำเสีย อาคาร A ระหว่างเดือนมกราคม - มิถุนายน พ.ศ.2568

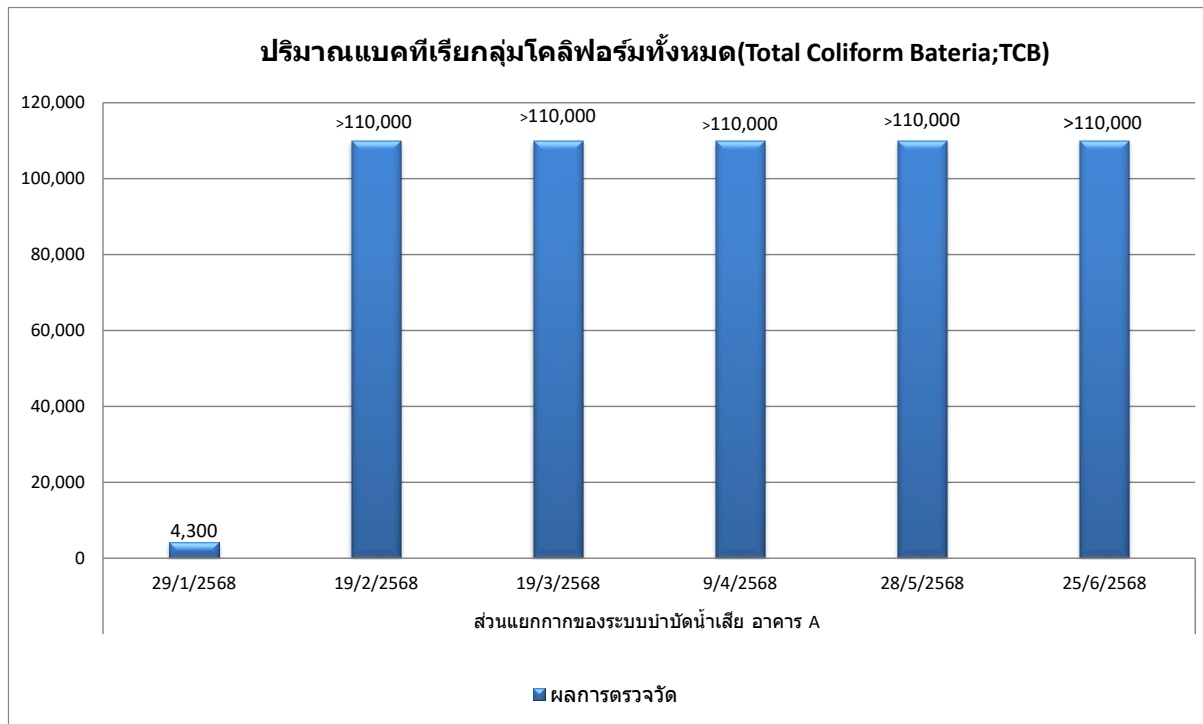
กราฟที่ 3-9 กราฟเปรียบเทียบผลการตรวจวัดปริมาณโคลิฟอร์มแบคทีเรียทั้งหมด (Total Coliform Bacteria) จากส่วนแยกกากของระบบบำบัดน้ำเสีย อาคาร A ระหว่างเดือนมกราคม - มิถุนายน พ.ศ.2568

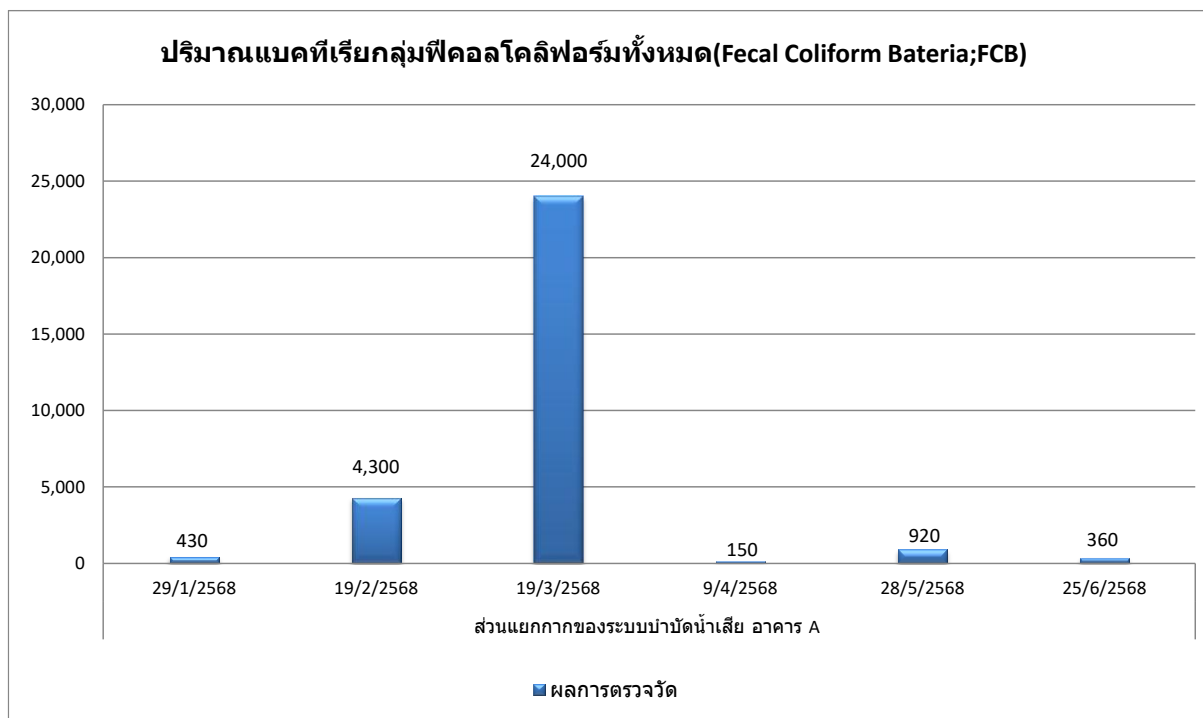
กราฟที่ 3-10 กราฟเปรียบเทียบผลการตรวจวัดปริมาณฟิคอลโคลิฟอร์มแบคทีเรียทั้งหมด (Fecal Coliform Bacteria) จากส่วนแยกกากของระบบบำบัดน้ำเสีย อาคาร A ระหว่างเดือนมกราคม - มิถุนายน พ.ศ.2568

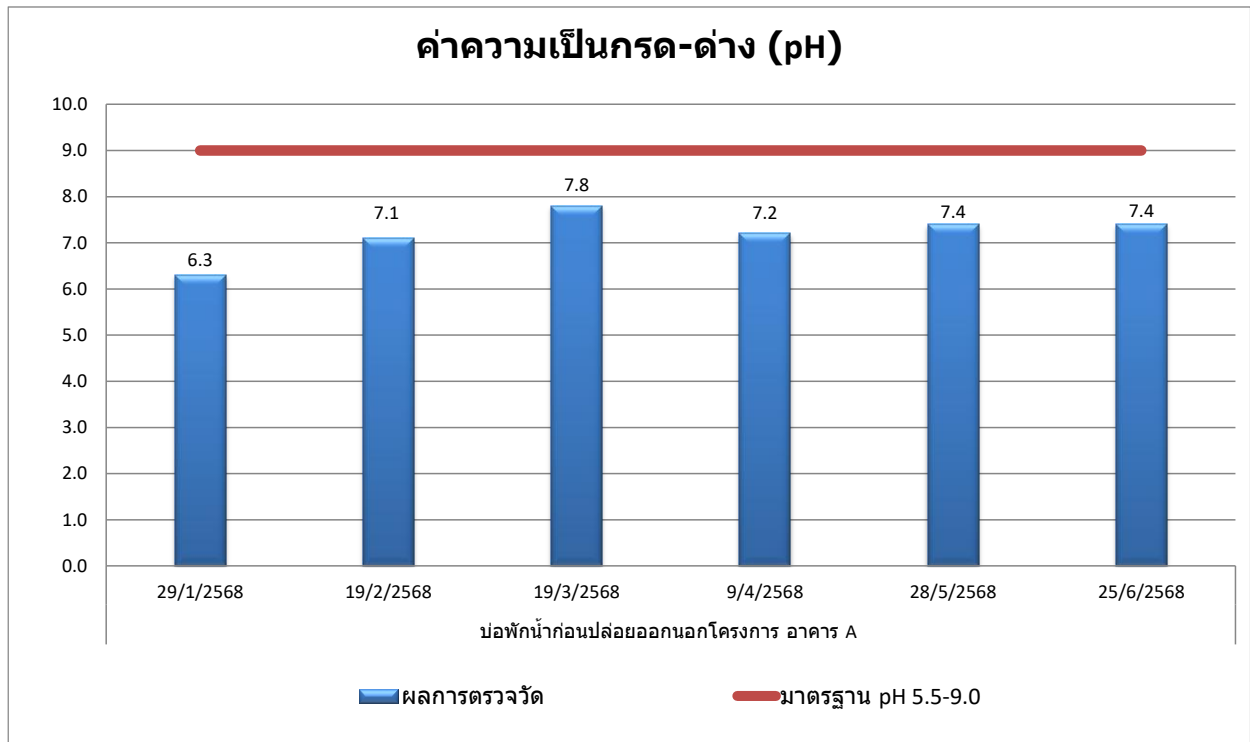
กราฟที่ 3-11 กราฟเปรียบเทียบผลการตรวจวัดคุณภาพน้ำทั้งค่าความเป็นกรด-ด่าง (pH) จากบ่อบำบัดน้ำก่อนปล่อยออกนอกโครงการ อาคาร A ระหว่างเดือนมกราคม - มิถุนายน พ.ศ.2568

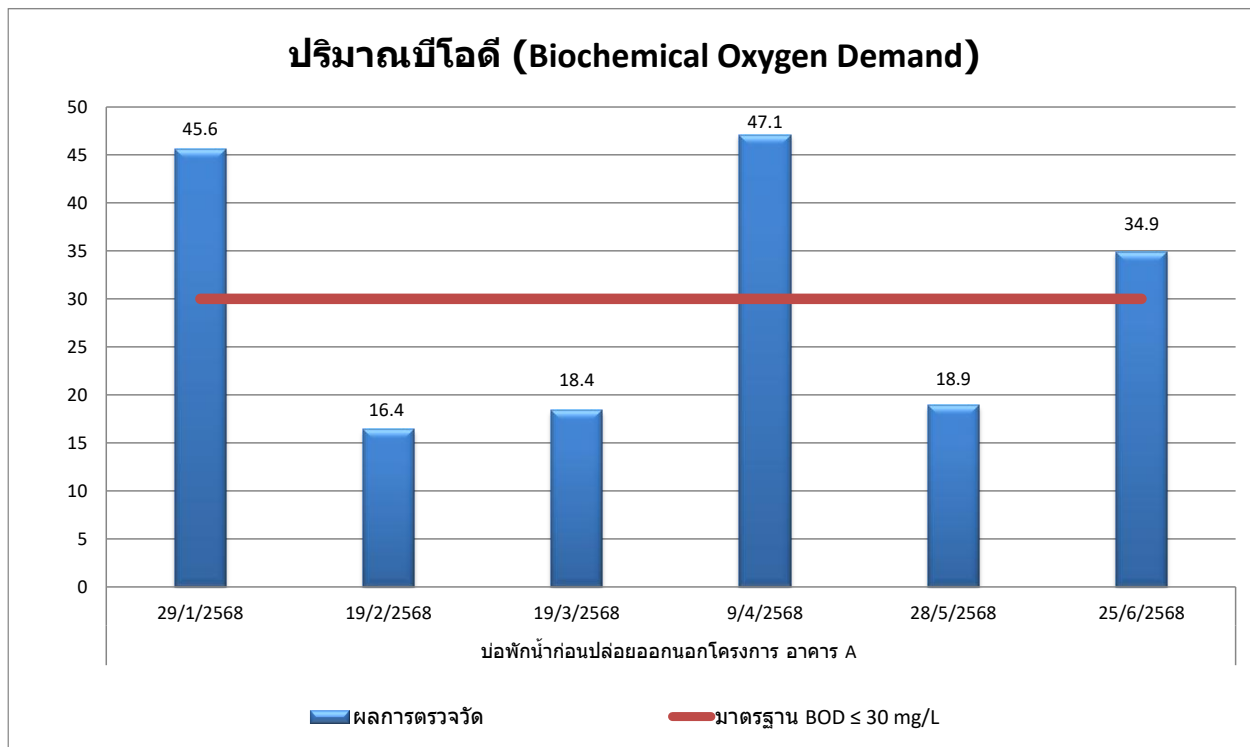
กราฟที่ 3-12 กราฟเปรียบเทียบผลการตรวจวัดปริมาณบีโอดี (Biochemical Oxygen Demand) จากบ่อบำบัดน้ำก่อนปล่อยออกนอกโครงการ อาคาร A ระหว่างเดือนมกราคม - มิถุนายน พ.ศ.2568

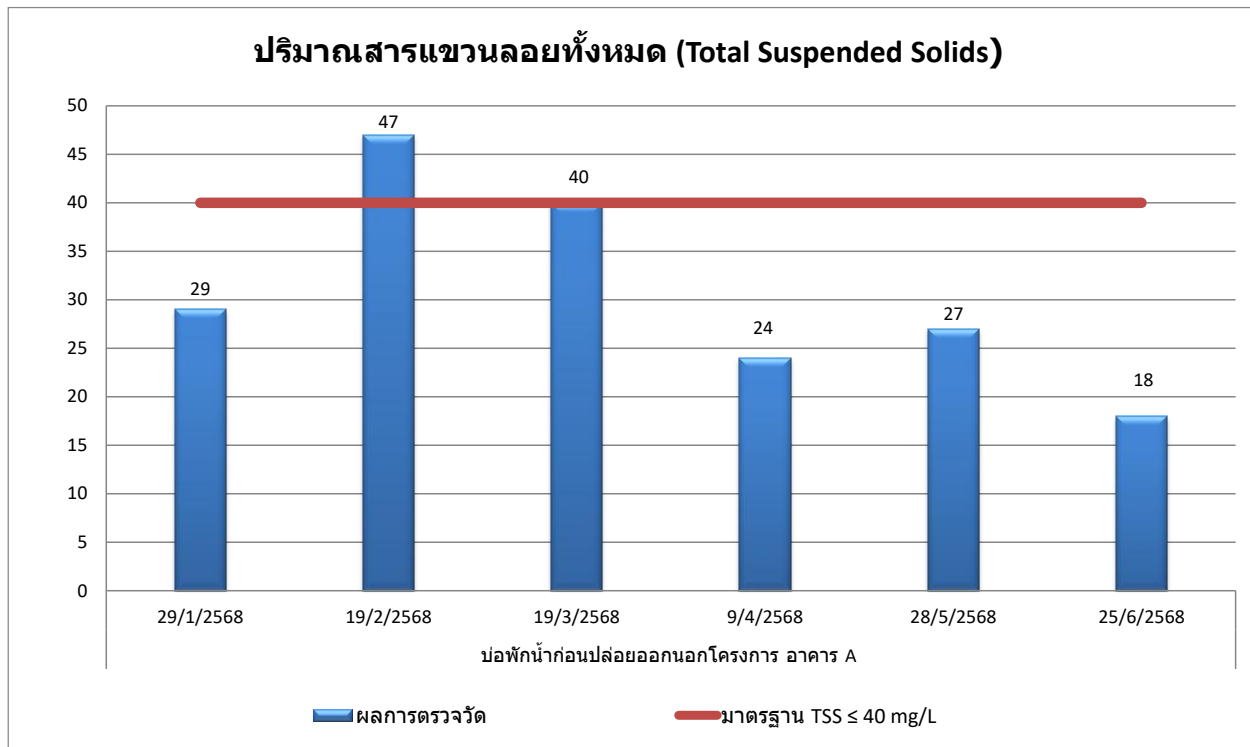
กราฟที่ 3-13 กราฟเปรียบเทียบผลการตรวจวัดปริมาณของแข็งแขวนลอยทั้งหมด (Total Suspended Solids) จากบ่อบำบัดน้ำก่อนปล่อยออกนอกโครงการ อาคาร A ระหว่างเดือนมกราคม - มิถุนายน พ.ศ.2568

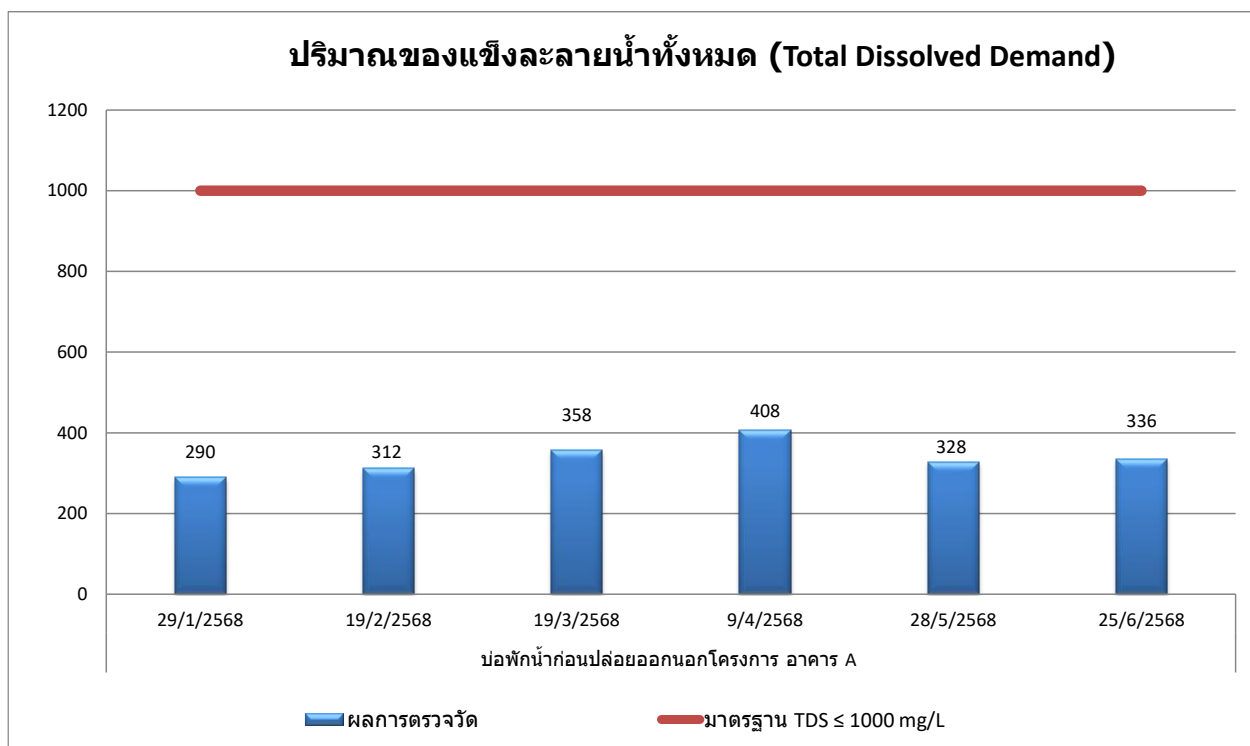
กราฟที่ 3-14 กราฟเปรียบเทียบผลการตรวจวัดปริมาณของแข็งละลายน้ำทั้งหมด (Total Dissolved Demand) จากบ่อบำบัดน้ำก่อนปล่อยออกนอกโครงการ อาคาร A ระหว่างเดือนมกราคม - มิถุนายน พ.ศ.2568

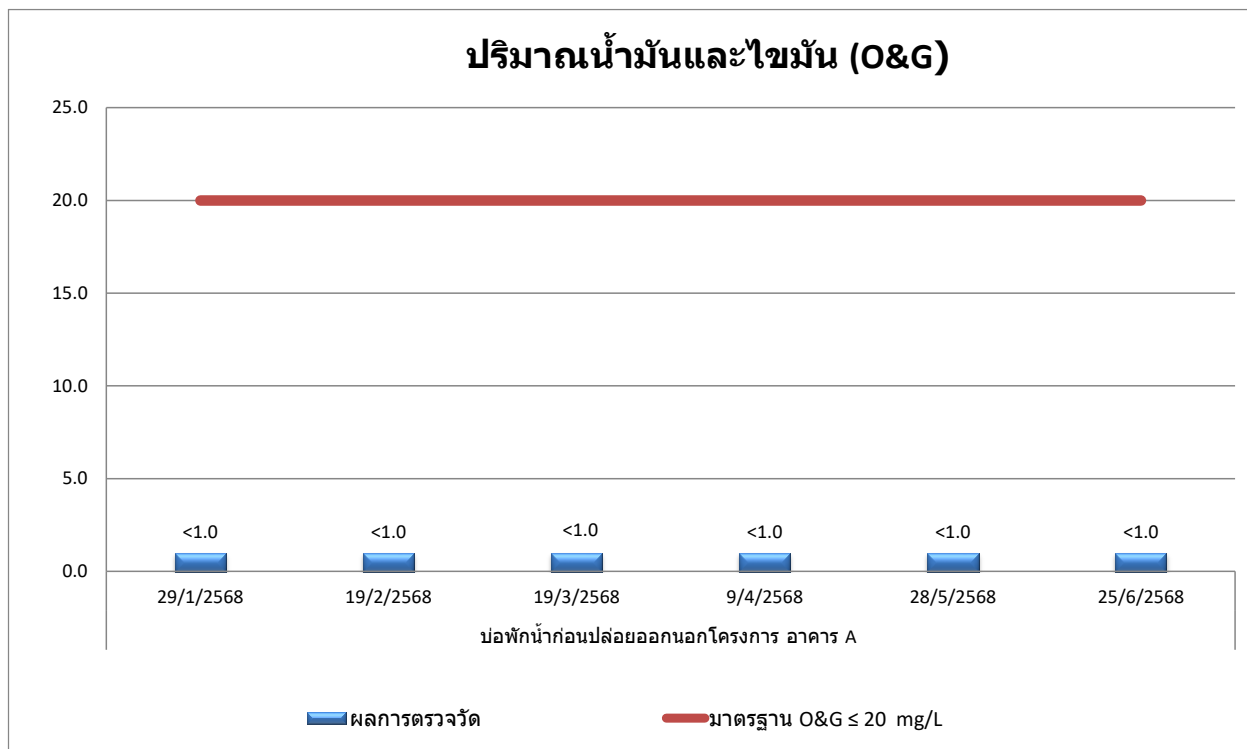
กราฟที่ 3-15 กราฟเปรียบเทียบผลการตรวจวัดปริมาณน้ำมันและไขมัน (Oil&Grease)
จากบ่อบำบัดน้ำก่อนปล่อยออกนอกโครงการ อาคาร A ระหว่างเดือนมกราคม - มิถุนายน พ.ศ.2568

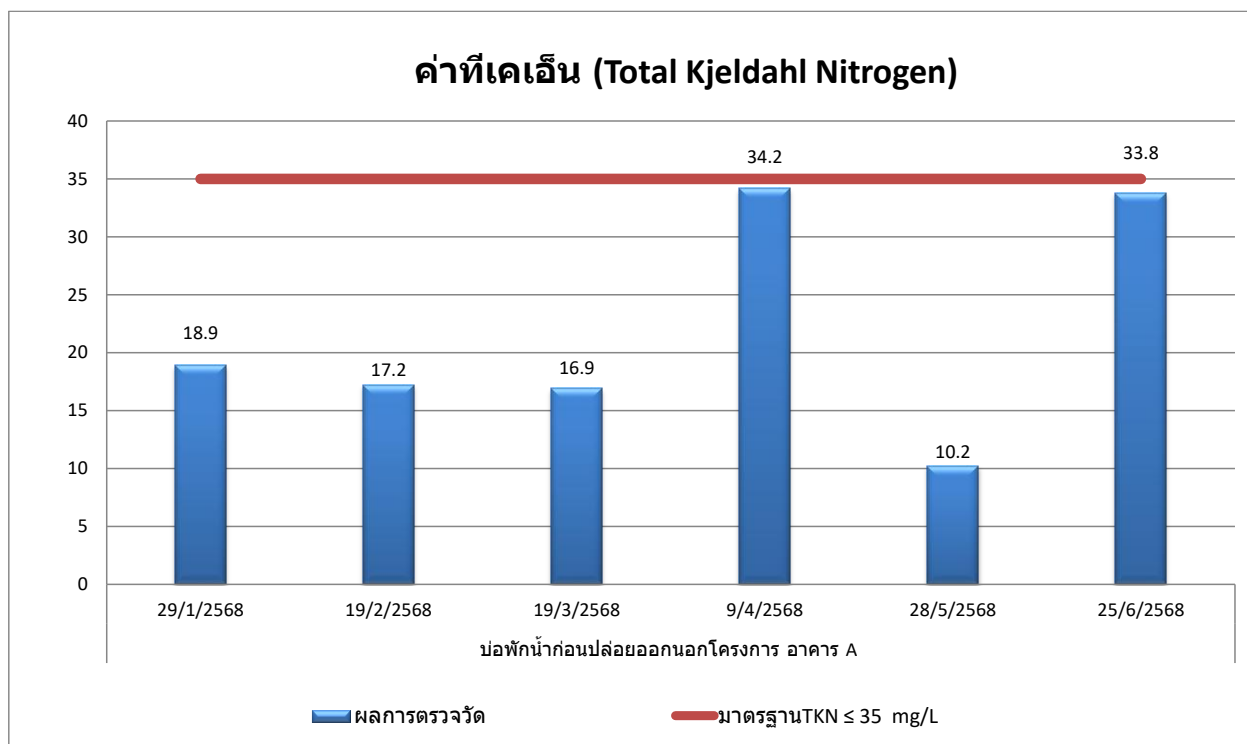
กราฟที่ 3-16 กราฟเปรียบเทียบผลการตรวจวัด ค่าทีเคเอ็น (Total Kjeldahl Nitrogen)
จากบ่อบำบัดน้ำก่อนปล่อยออกนอกโครงการ อาคาร A ระหว่างเดือนมกราคม - มิถุนายน พ.ศ.2568

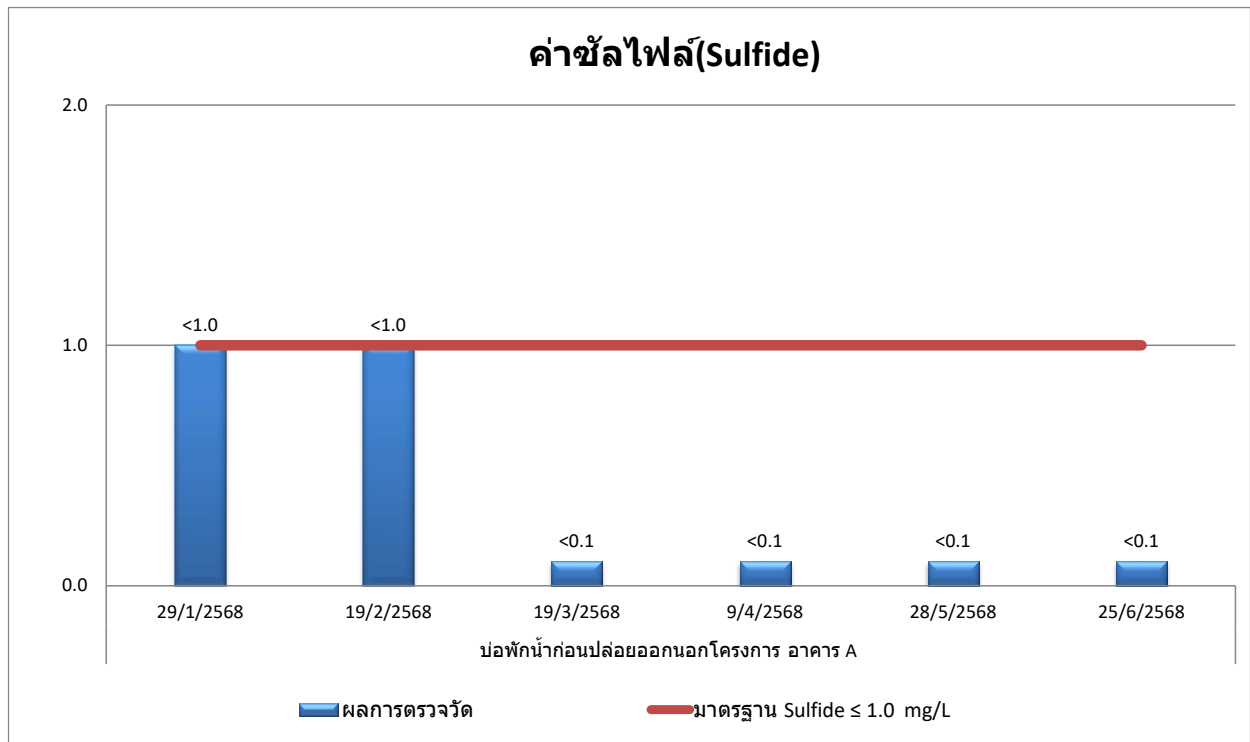
กราฟที่ 3-17 กราฟเปรียบเทียบผลการตรวจวัด ปริมาณซัลไฟด์ (Sulfide)
จากบ่อบำบัดน้ำก่อนปล่อยออกนอกโครงการ อาคาร A ระหว่างเดือนมกราคม - มิถุนายน พ.ศ.2568

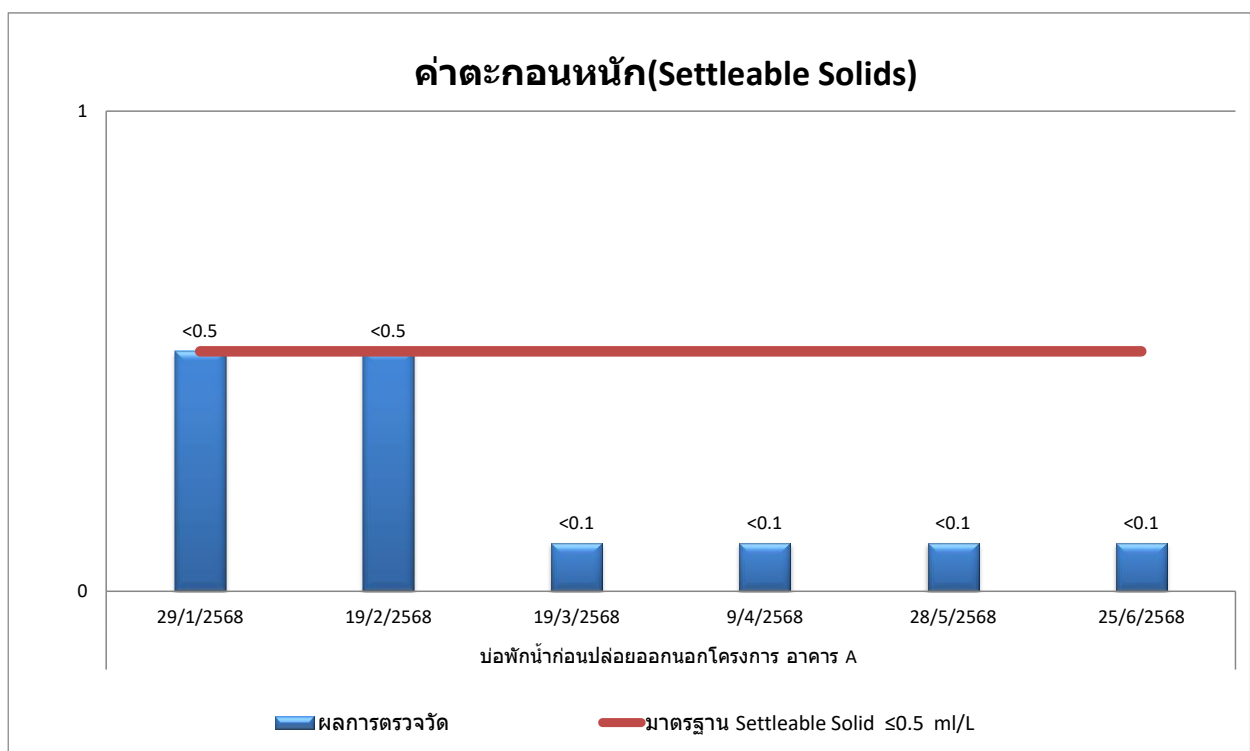
กราฟที่ 3-18 กราฟเปรียบเทียบผลการตรวจวัดปริมาณตะกอนหนัก (Settleable Solids)
จากบ่อบำบัดน้ำก่อนปล่อยออกนอกโครงการ อาคาร A ระหว่างเดือนมกราคม - มิถุนายน พ.ศ.2568

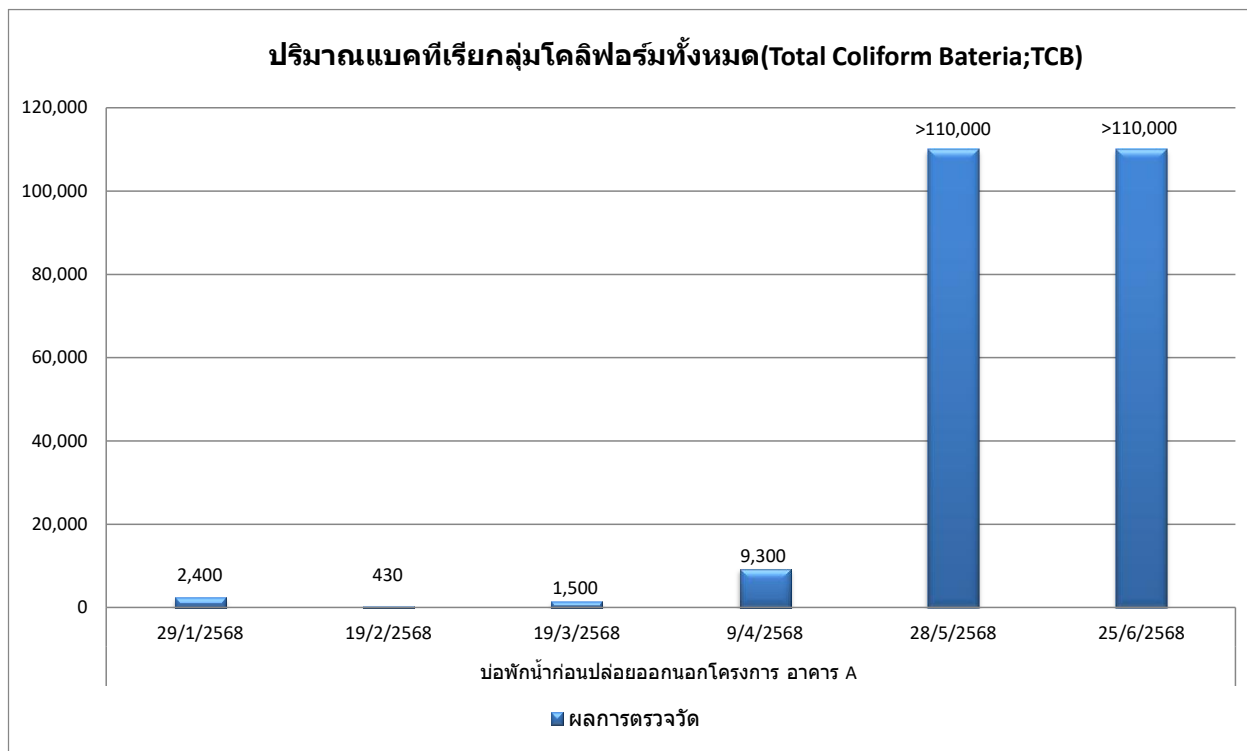
กราฟที่ 3-19 กราฟเปรียบเทียบผลการตรวจวัดปริมาณโคลิฟอร์มแบคทีเรียทั้งหมด (Total Coliform Bacteria)

จากบ่อบำบัดน้ำก่อนปล่อยออกนอกโครงการ อาคาร A ระหว่างเดือนมกราคม - มิถุนายน พ.ศ.2568

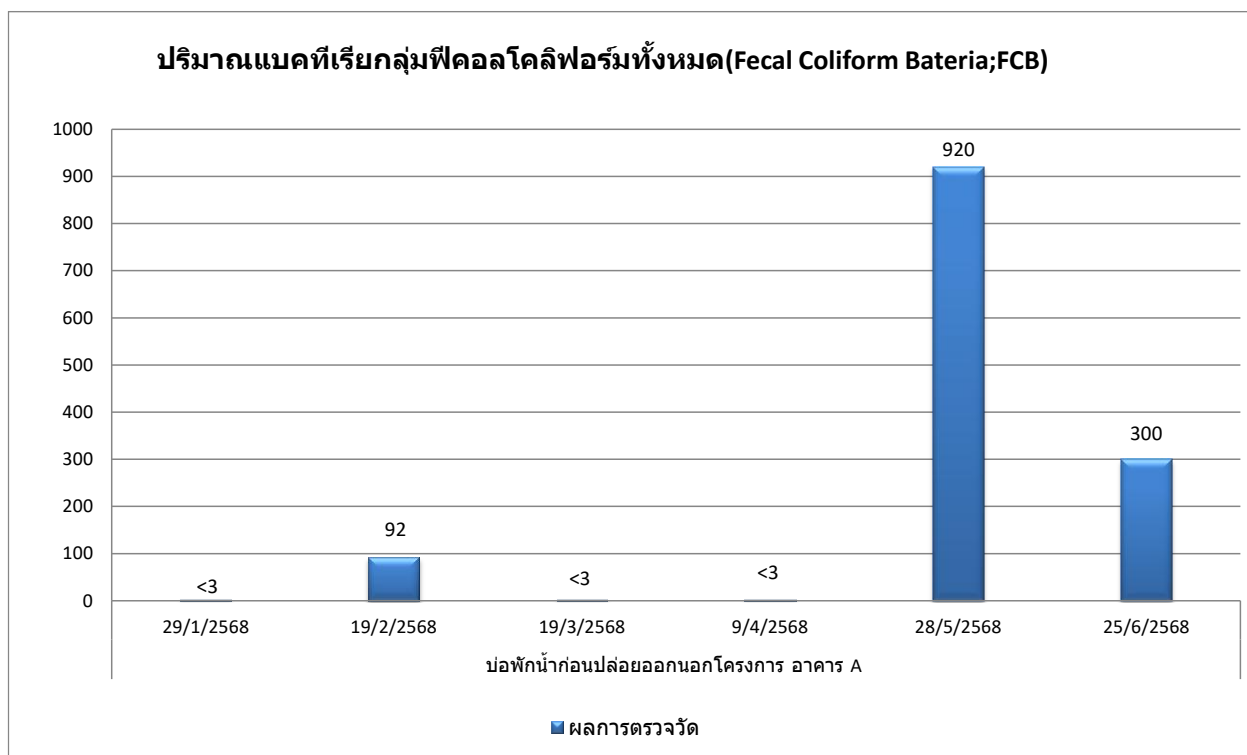
กราฟที่ 3-20 กราฟเปรียบเทียบผลการตรวจวัดปริมาณฟีคอลโคลิฟอร์มแบคทีเรียทั้งหมด (Fecal Coliform Bacteria)

จากบ่อบำบัดน้ำก่อนปล่อยออกนอกโครงการ อาคาร A ระหว่างเดือนมกราคม - มิถุนายน พ.ศ.2568

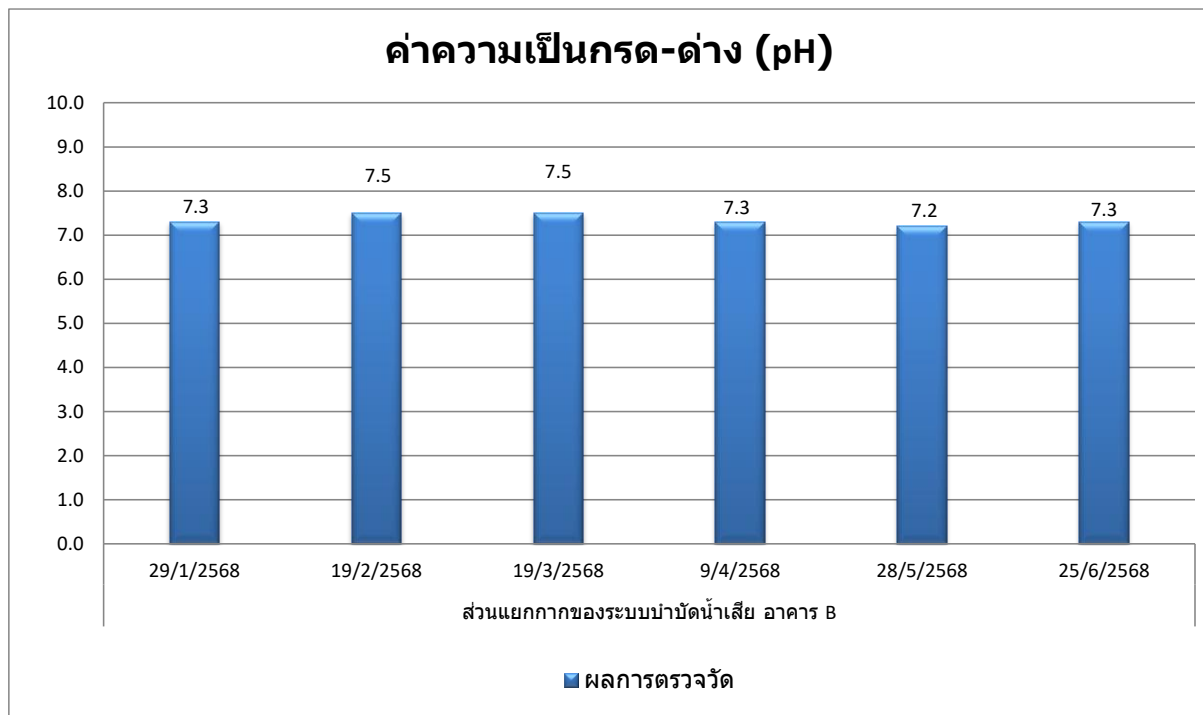
กราฟที่ 3-21 กราฟเปรียบเทียบผลการตรวจวัดคุณภาพน้ำทั้งค่าความเป็นกรด-ด่าง (pH)
จากส่วนแยกกากของระบบบำบัดน้ำเสีย อาคาร B ระหว่างเดือนมกราคม - มิถุนายน พ.ศ.2568

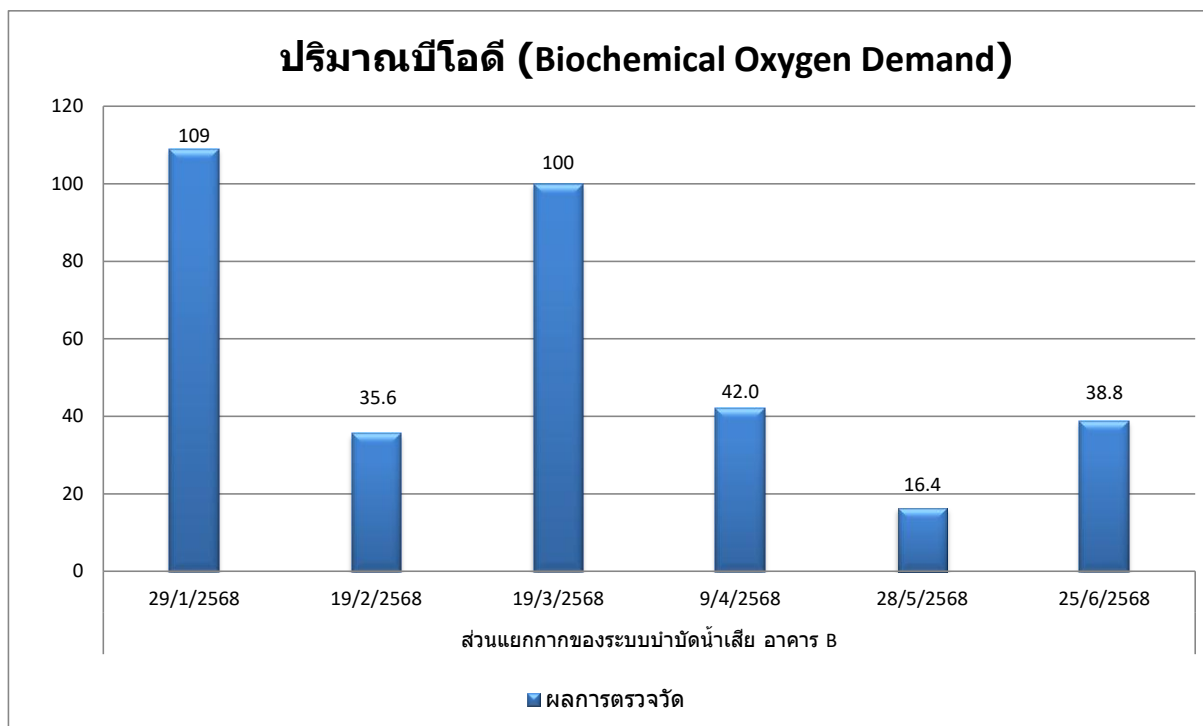
กราฟที่ 3-22 กราฟเปรียบเทียบผลการตรวจวัดปริมาณบีโอดี (Biochemical Oxygen Demand)
จากส่วนแยกกากของระบบบำบัดน้ำเสีย อาคาร B ระหว่างเดือนมกราคม - มิถุนายน พ.ศ.2568

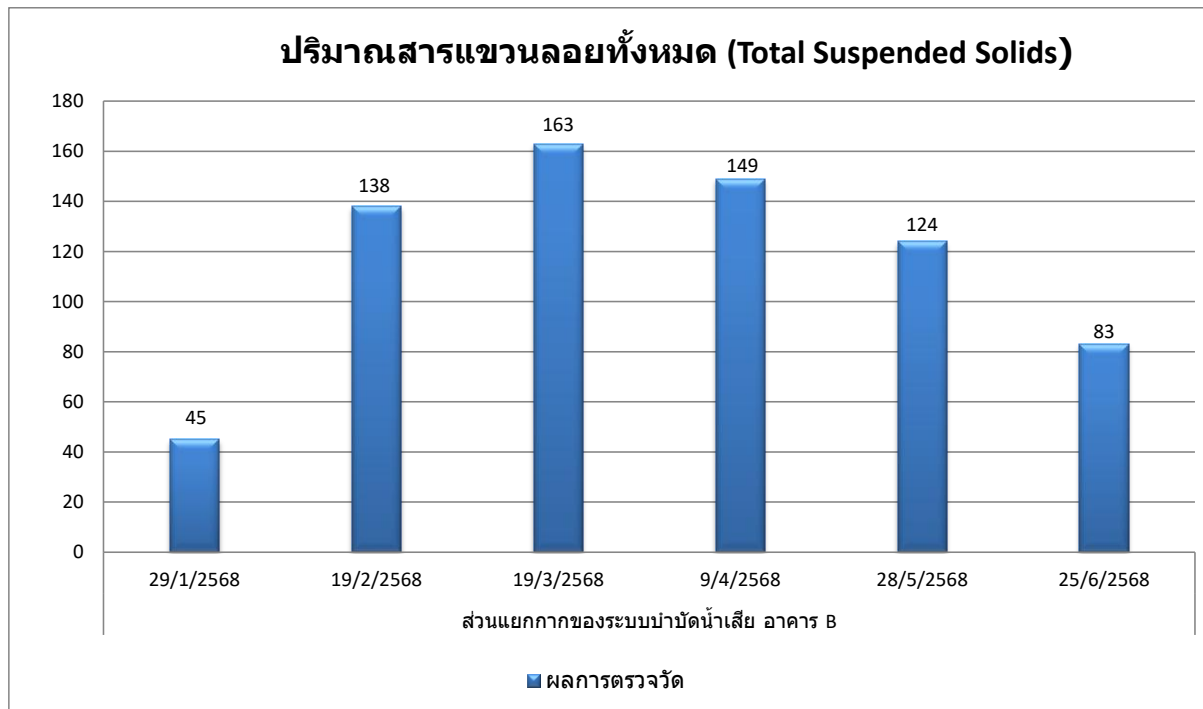
กราฟที่ 3-23 กราฟเปรียบเทียบผลการตรวจวัดปริมาณของแข็งแขวนลอยทั้งหมด (Total Suspended Solids) จากส่วนแยกกากของระบบบำบัดน้ำเสีย อาคาร B ระหว่างเดือนมกราคม - มิถุนายน พ.ศ.2568

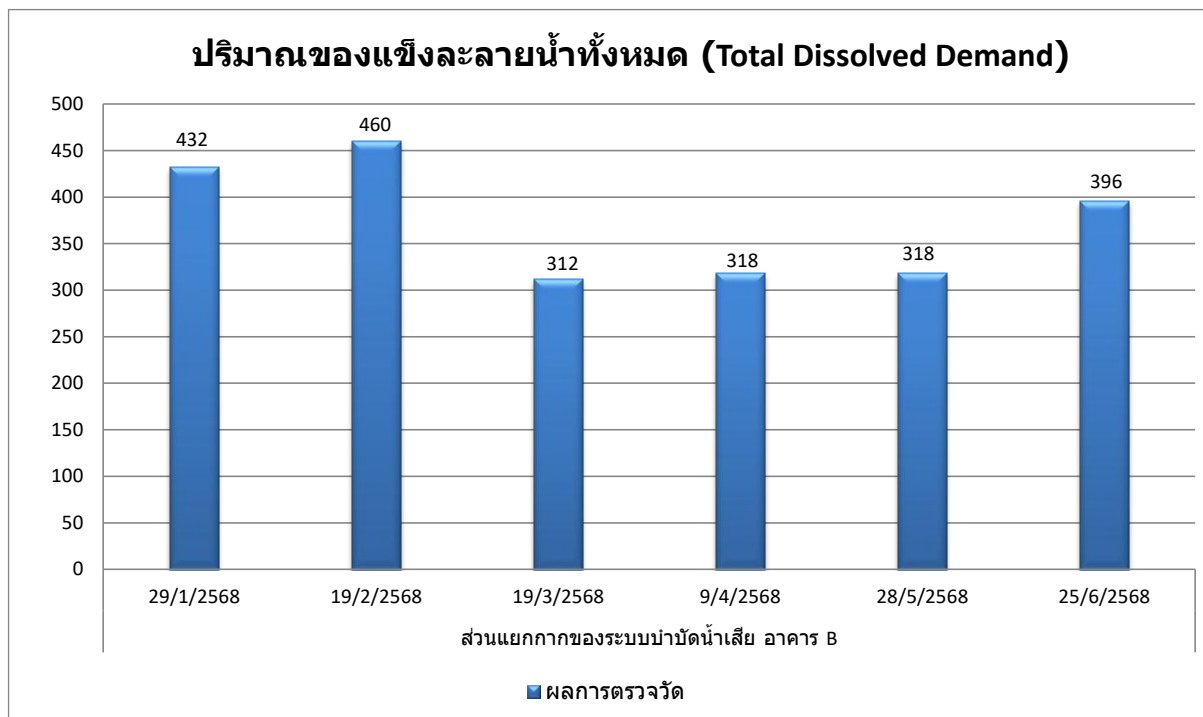
กราฟที่ 3-24 กราฟเปรียบเทียบผลการตรวจวัดปริมาณของแข็งละลายน้ำทั้งหมด (Total Dissolved Demand) จากส่วนแยกกากของระบบบำบัดน้ำเสีย อาคาร B ระหว่างเดือนมกราคม - มิถุนายน พ.ศ.2568
