บทที่ 3

ผลการติดตามตรวจสอบคุณภาพสิ่งแวดล้อม

การติดตามตรวจสอบคุณภาพสิ่งแวดล้อม ของ โครงการ EASE พระราม 2 (ระยะดำเนินการ) นิติบุคคลอาคารชุด อีส พระราม 2 ดำเนินการจัดจ้าง บริษัท เอส.พี.เจ.โซแอนติฟิค จำกัด โดยทำการตรวจวัดคุณภาพน้ำทิ้งและน้ำสระเวย์น้ำ บริเวณ พื้นที่โครงการ ระหว่างเดือนมกราคม - มิถุนายน พ.ศ.2568

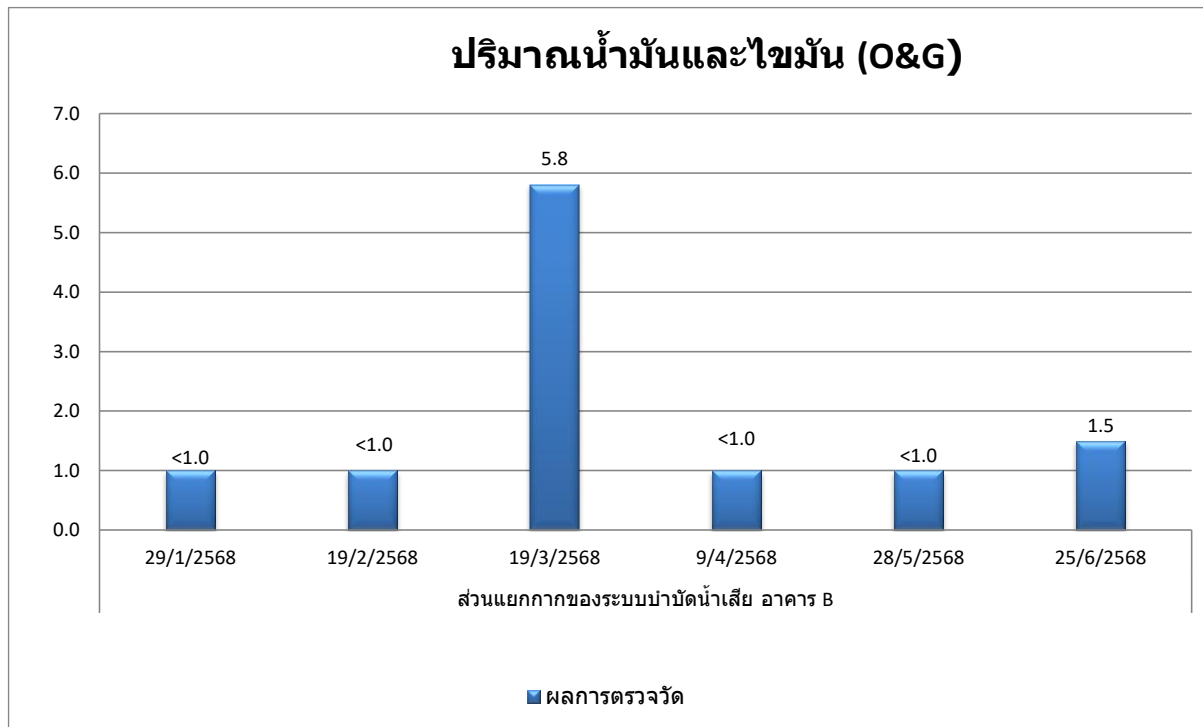
กราฟที่ 3-25 กราฟเปรียบเทียบผลการตรวจวัดปริมาณน้ำมันและไขมัน (Oil&Grease)
จากส่วนแยกกากของระบบบำบัดน้ำเสีย อาคาร B ระหว่างเดือนมกราคม - มิถุนายน พ.ศ.2568

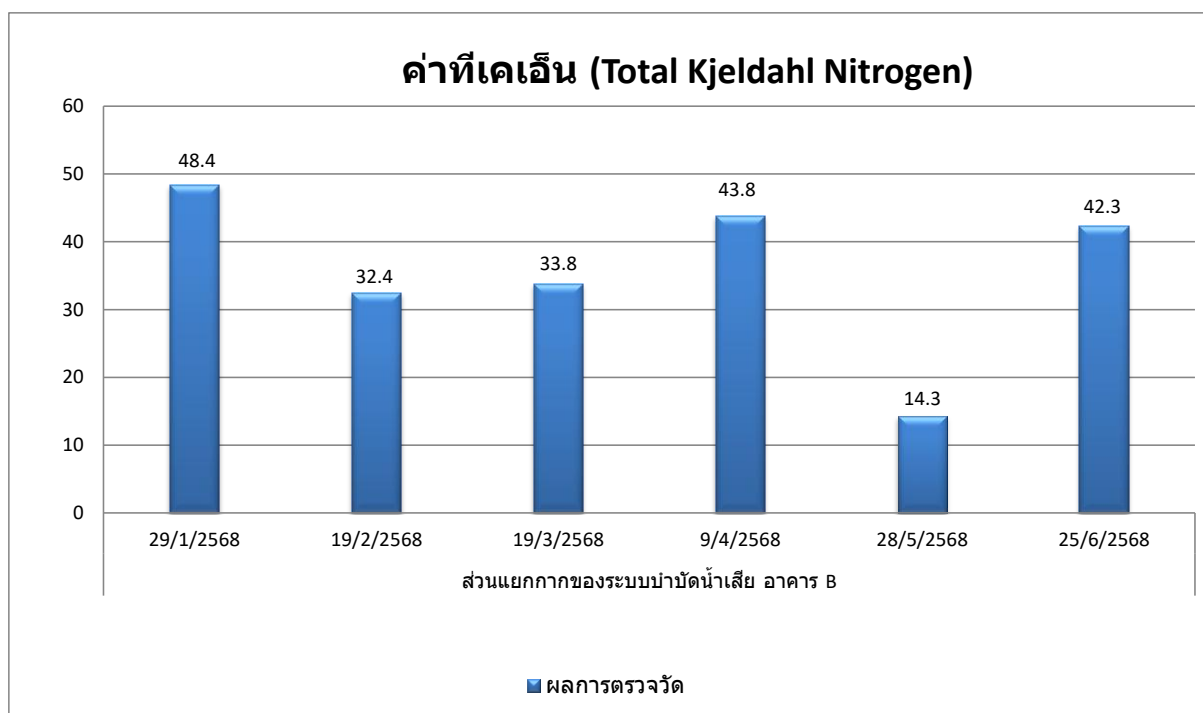
กราฟที่ 3-26 กราฟเปรียบเทียบผลการตรวจวัด ค่าที่เคเอ็น (Total Kjeldahl Nitrogen)
จากส่วนแยกกากของระบบบำบัดน้ำเสีย อาคาร B ระหว่างเดือนมกราคม - มิถุนายน พ.ศ.2568

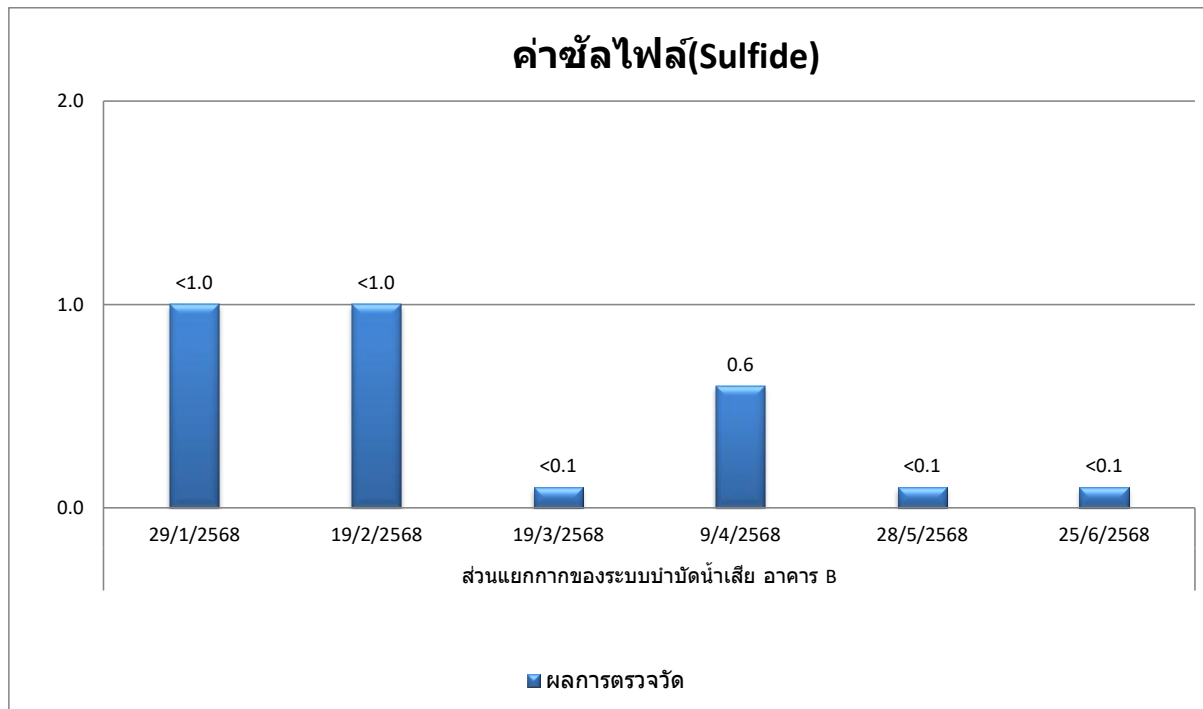
กราฟที่ 3-27 กราฟเปรียบเทียบผลการตรวจวัด ปริมาณซัลไฟด์ (Sulfide)
จากส่วนแยกกากของระบบบำบัดน้ำเสีย อาคาร B ระหว่างเดือนมกราคม - มิถุนายน พ.ศ.2568

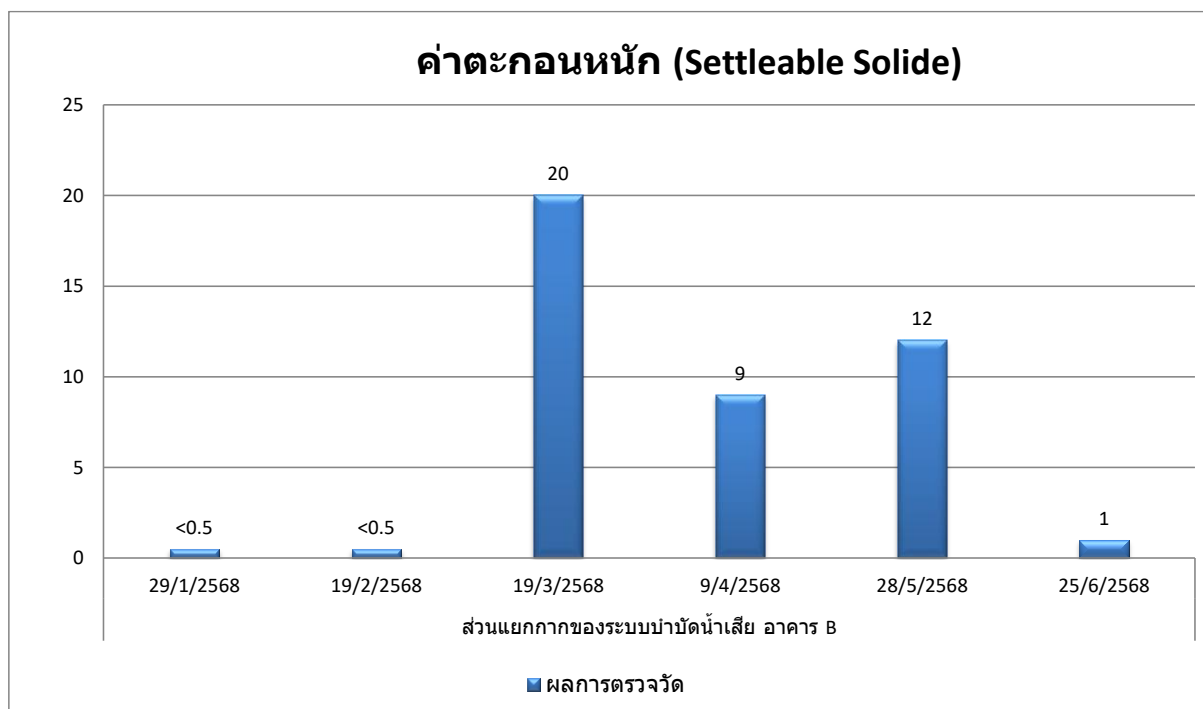
กราฟที่ 3-28 กราฟเปรียบเทียบผลการตรวจวัดปริมาณตะกอนหนัก (Settleable Solids)
จากส่วนแยกกากของระบบบำบัดน้ำเสีย อาคาร B ระหว่างเดือนมกราคม - มิถุนายน พ.ศ.2568

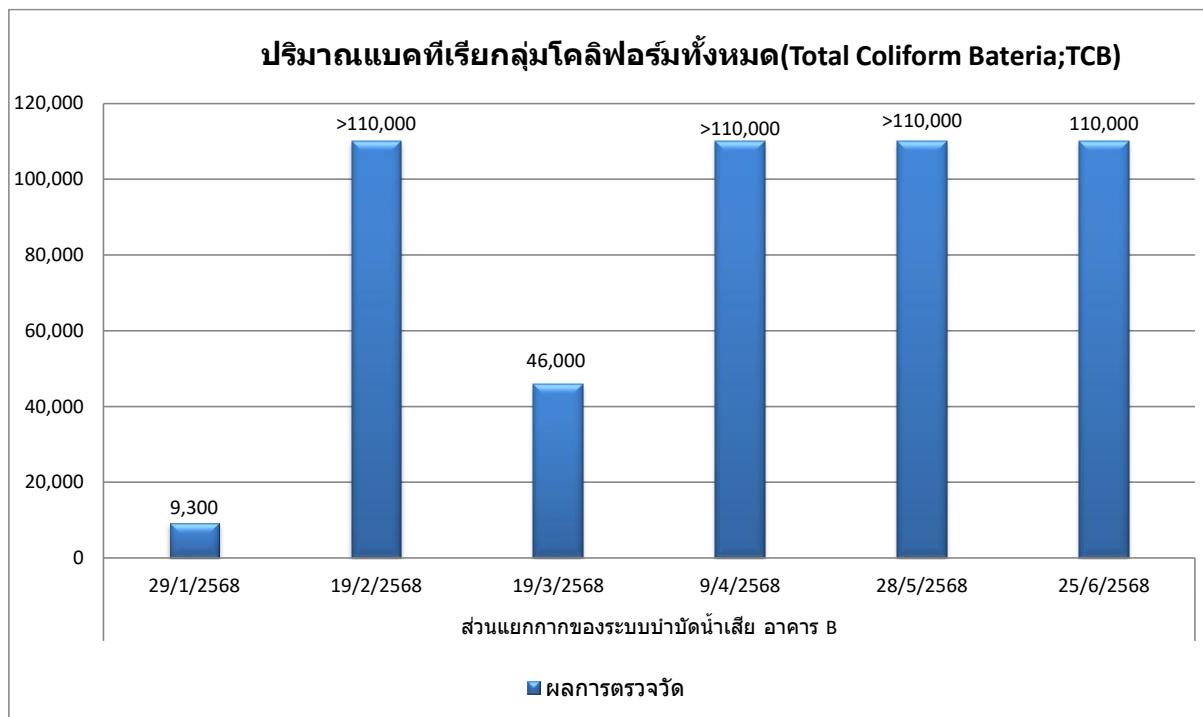
กราฟที่ 3-29 กราฟเปรียบเทียบผลการตรวจวัดปริมาณโคลิฟอร์มแบคทีเรียทั้งหมด (Total Coliform Bacteria) จากส่วนแยกกากของระบบบำบัดน้ำเสีย อาคาร B ระหว่างเดือนมกราคม - มิถุนายน พ.ศ.2568

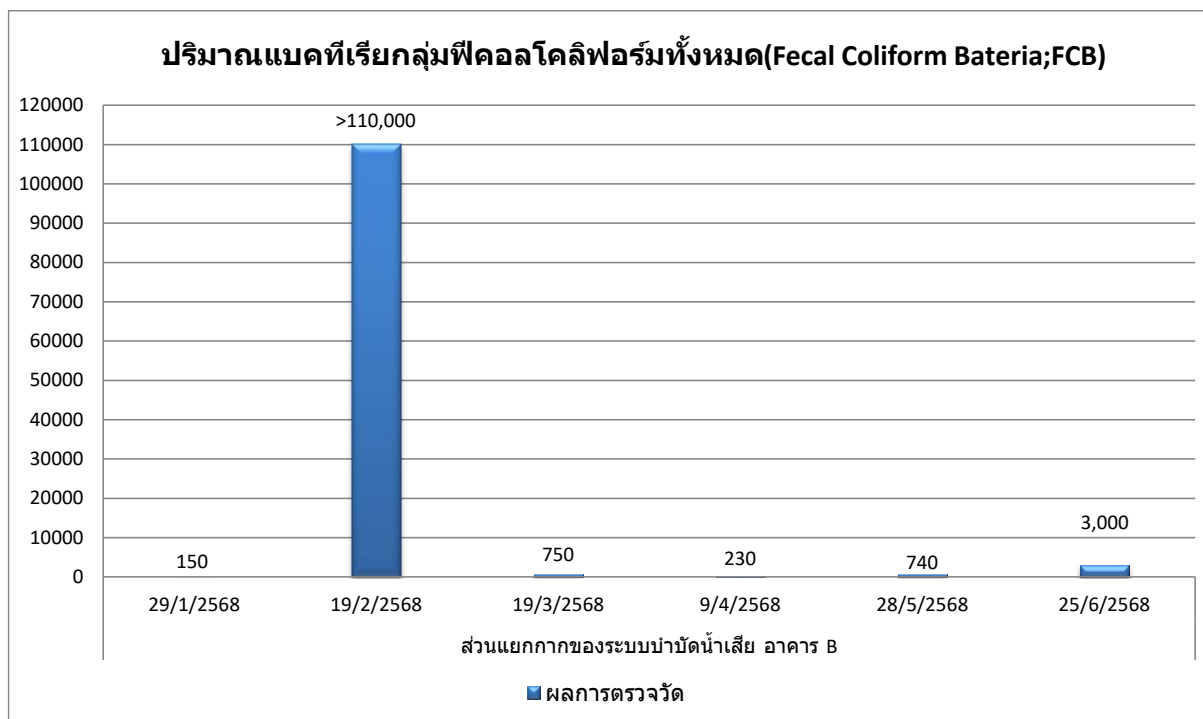
กราฟที่ 3-30 กราฟเปรียบเทียบผลการตรวจวัดปริมาณฟีคอลโคลิฟอร์มแบคทีเรียทั้งหมด (Fecal Coliform Bacteria) จากส่วนแยกกากของระบบบำบัดน้ำเสีย อาคาร B ระหว่างเดือนมกราคม - มิถุนายน พ.ศ.2568

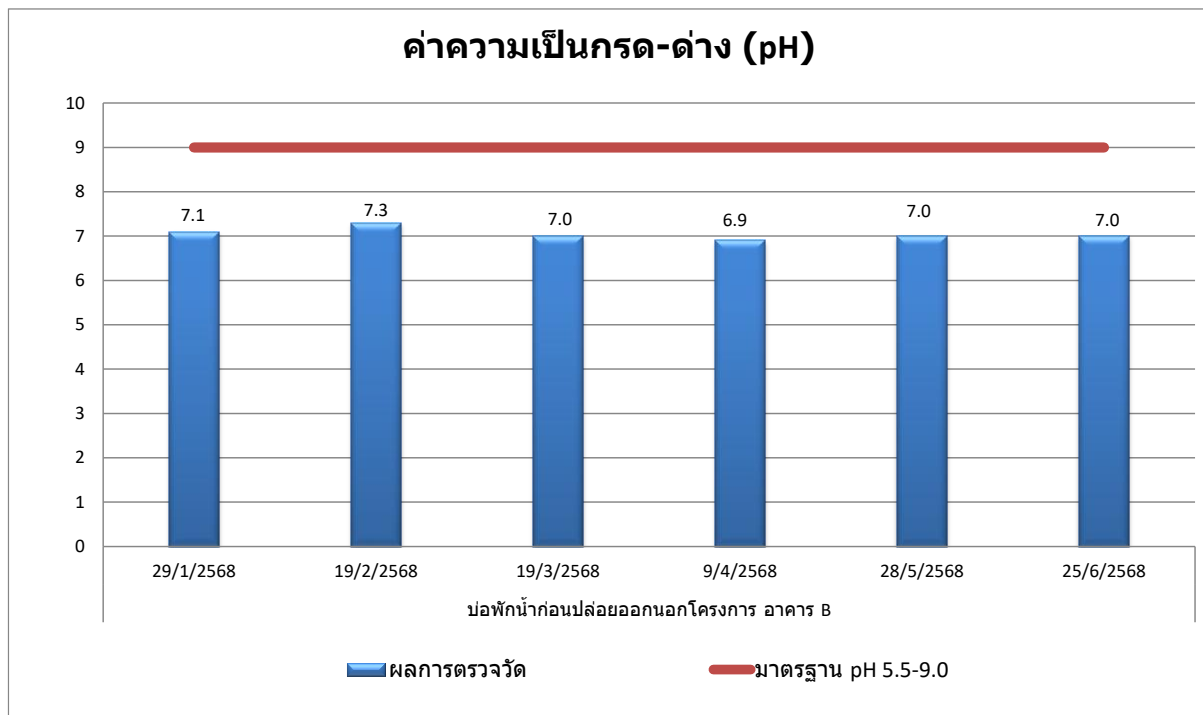
กราฟที่ 3-31 กราฟเปรียบเทียบผลการตรวจวัดคุณภาพน้ำทั้งค่าความเป็นกรด-ด่าง (pH) จากบ่อบำบัดน้ำก่อนปล่อยออกนอกโครงการ อาคาร B ระหว่างเดือนมกราคม - มิถุนายน พ.ศ.2568

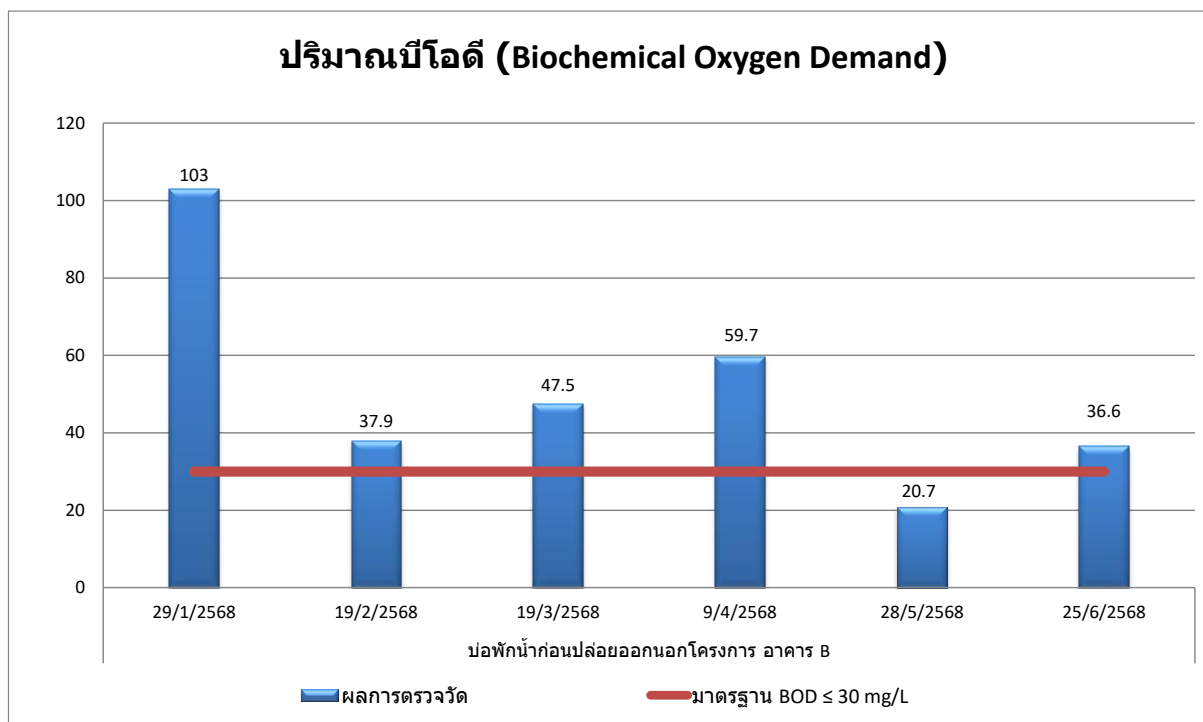
กราฟที่ 3-32 กราฟเปรียบเทียบผลการตรวจวัดปริมาณบีโอดี (Biochemical Oxygen Demand) จากบ่อบำบัดน้ำก่อนปล่อยออกนอกโครงการ อาคาร B ระหว่างเดือนมกราคม - มิถุนายน พ.ศ.2568

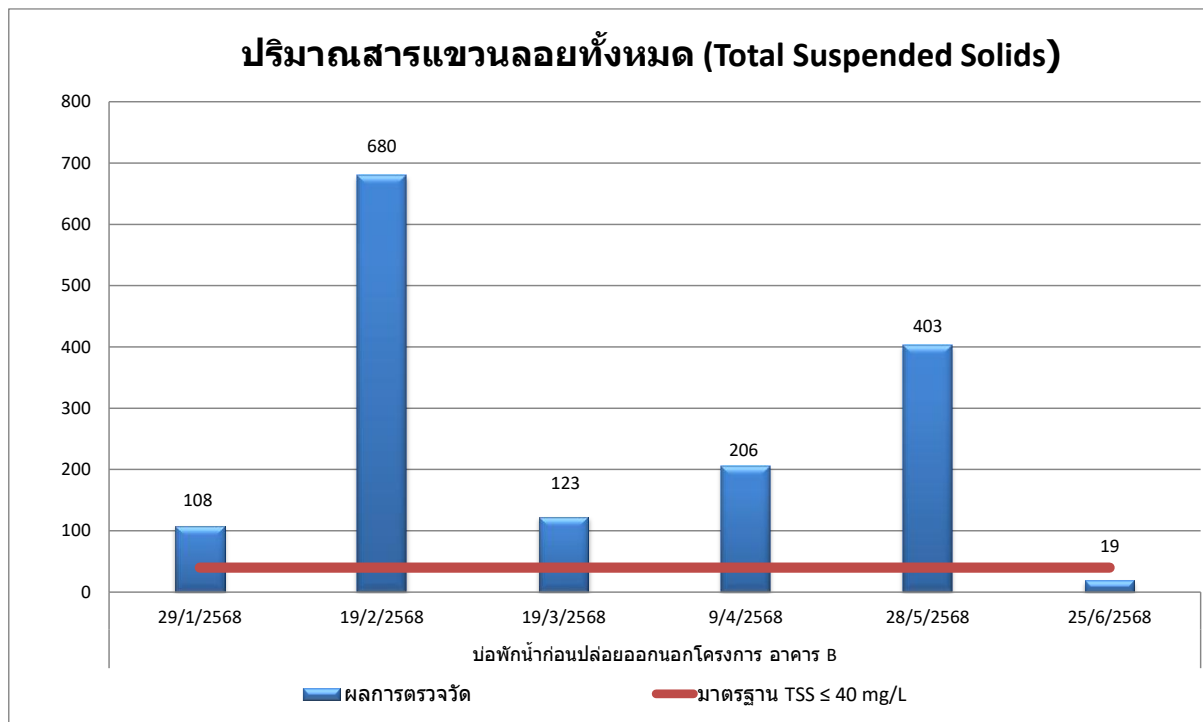
กราฟที่ 3-33 กราฟเปรียบเทียบผลการตรวจวัดปริมาณของแข็งแขวนลอยทั้งหมด (Total Suspended Solids) จากบ่อบำบัดน้ำก่อนปล่อยออกนอกโครงการ อาคาร B ระหว่างเดือนมกราคม - มิถุนายน พ.ศ.2568

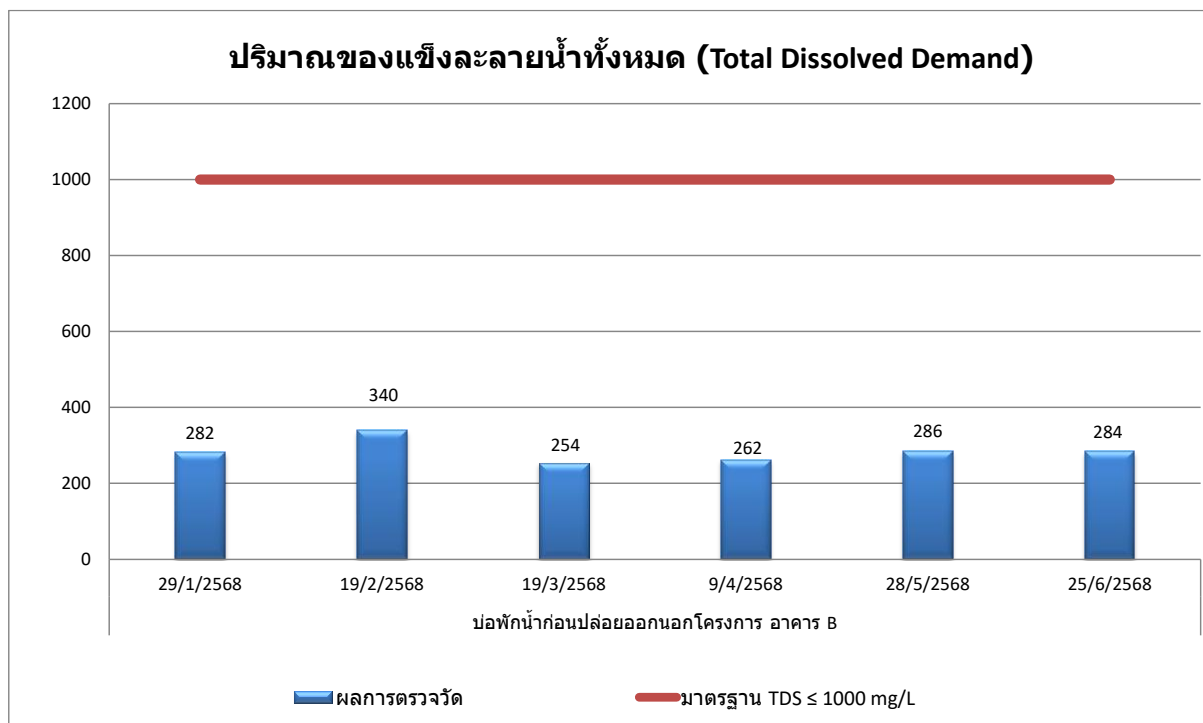
กราฟที่ 3-34 กราฟเปรียบเทียบผลการตรวจวัดปริมาณของแข็งละลายน้ำทั้งหมด (Total Dissolved Demand) จากบ่อบำบัดน้ำก่อนปล่อยออกนอกโครงการ อาคาร B ระหว่างเดือนมกราคม - มิถุนายน พ.ศ.2568

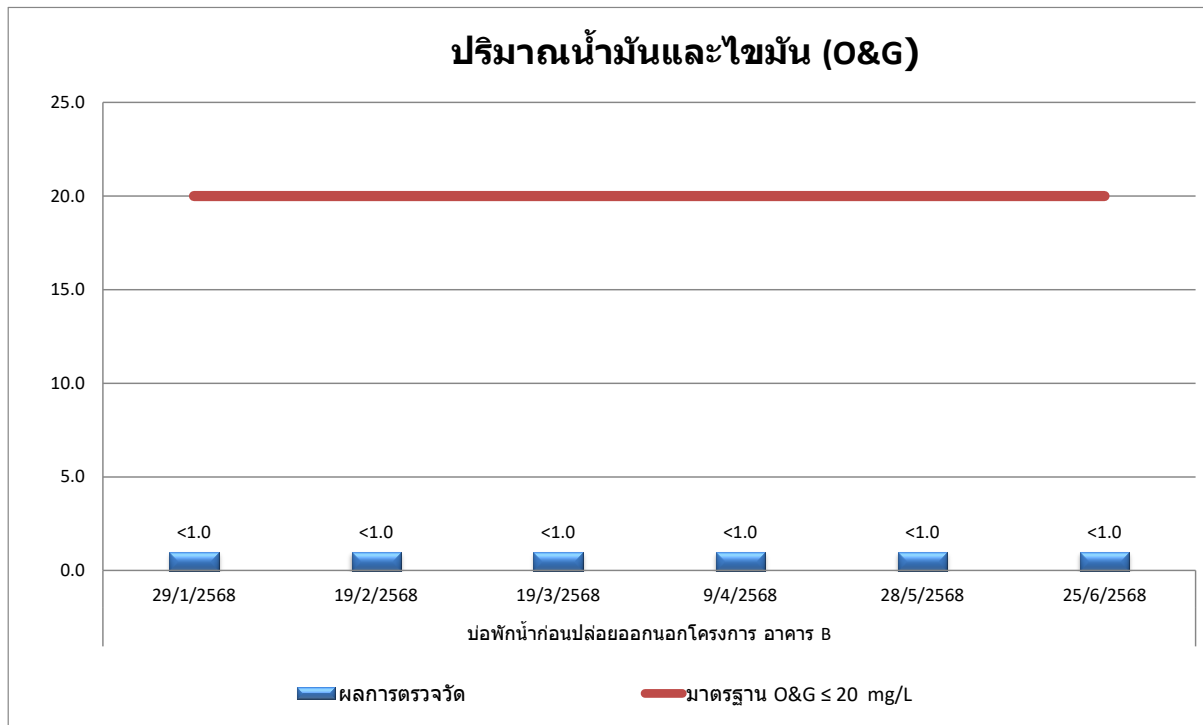
กราฟที่ 3-35 กราฟเปรียบเทียบผลการตรวจวัดปริมาณน้ำมันและไขมัน (Oil&Grease)
จากบ่อบำบัดน้ำก่อนปล่อยออกนอกโครงการ อาคาร B ระหว่างเดือนมกราคม - มิถุนายน พ.ศ.2568

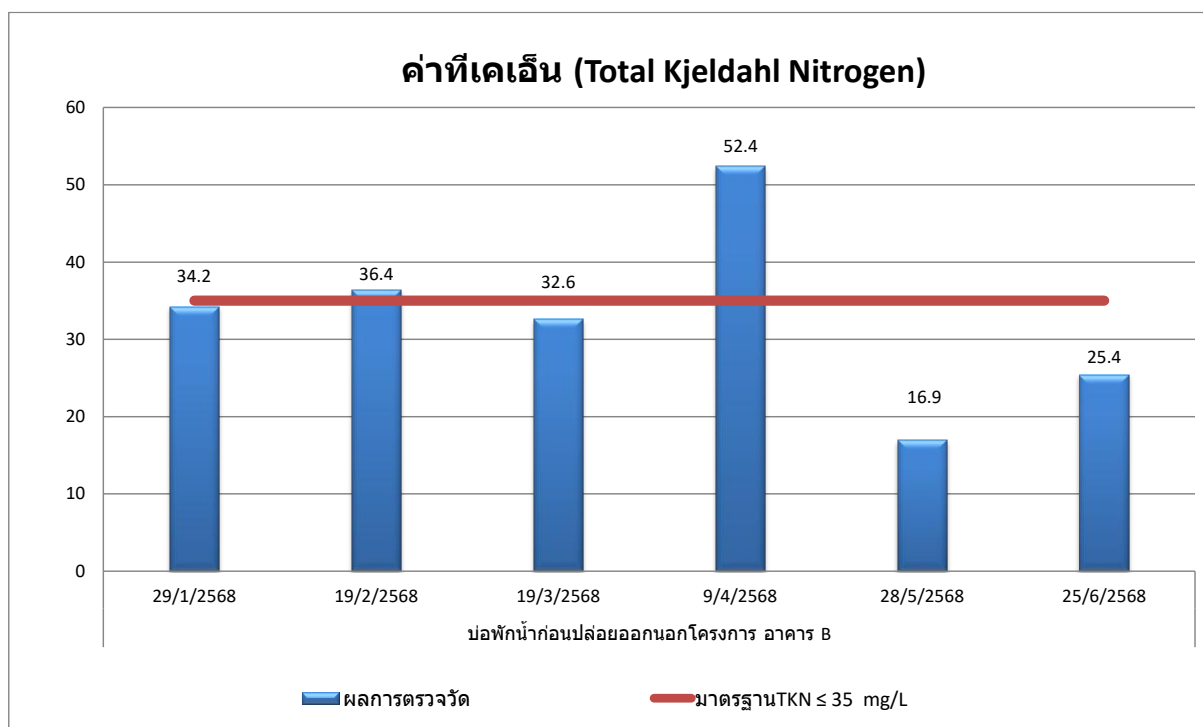
กราฟที่ 3-36 กราฟเปรียบเทียบผลการตรวจวัด ค่าทีเคเอ็น (Total Kjeldahl Nitrogen)
จากบ่อบำบัดน้ำก่อนปล่อยออกนอกโครงการ อาคาร B ระหว่างเดือนมกราคม - มิถุนายน พ.ศ.2568

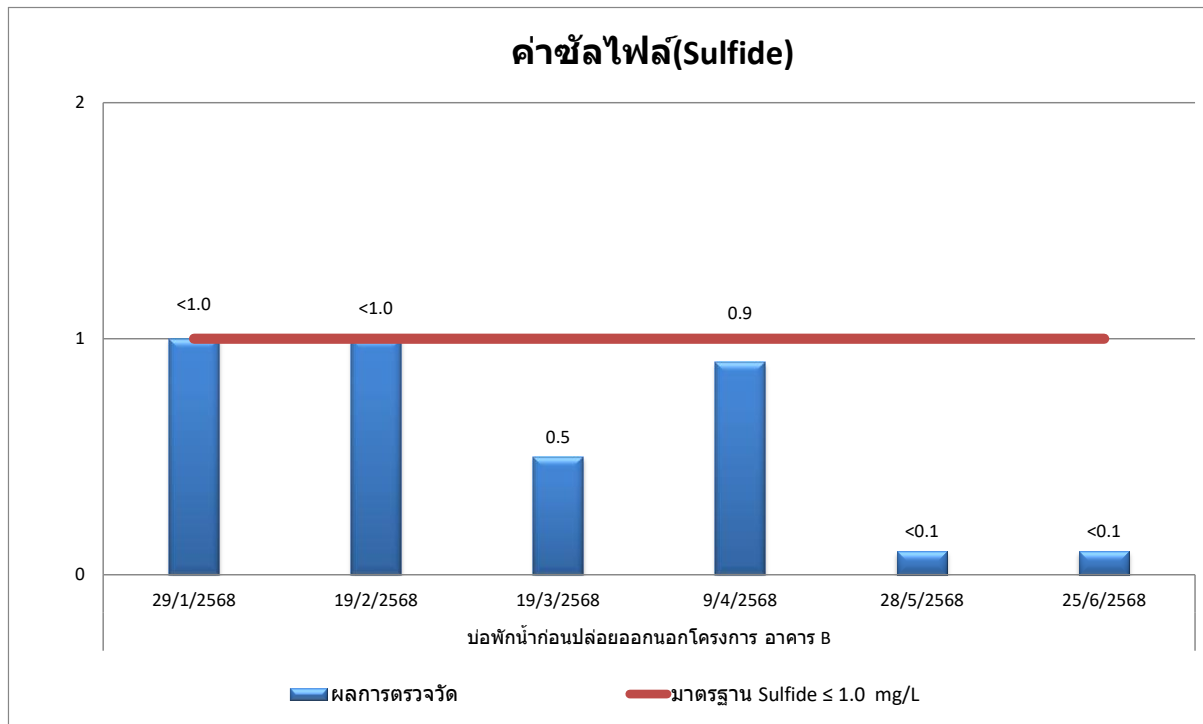
กราฟที่ 3-37 กราฟเปรียบเทียบผลการตรวจวัด ปริมาณซัลไฟด์ (Sulfide)
จากบ่อบำบัดน้ำก่อนปล่อยออกนอกโครงการ อาคาร B ระหว่างเดือนมกราคม - มิถุนายน พ.ศ.2568

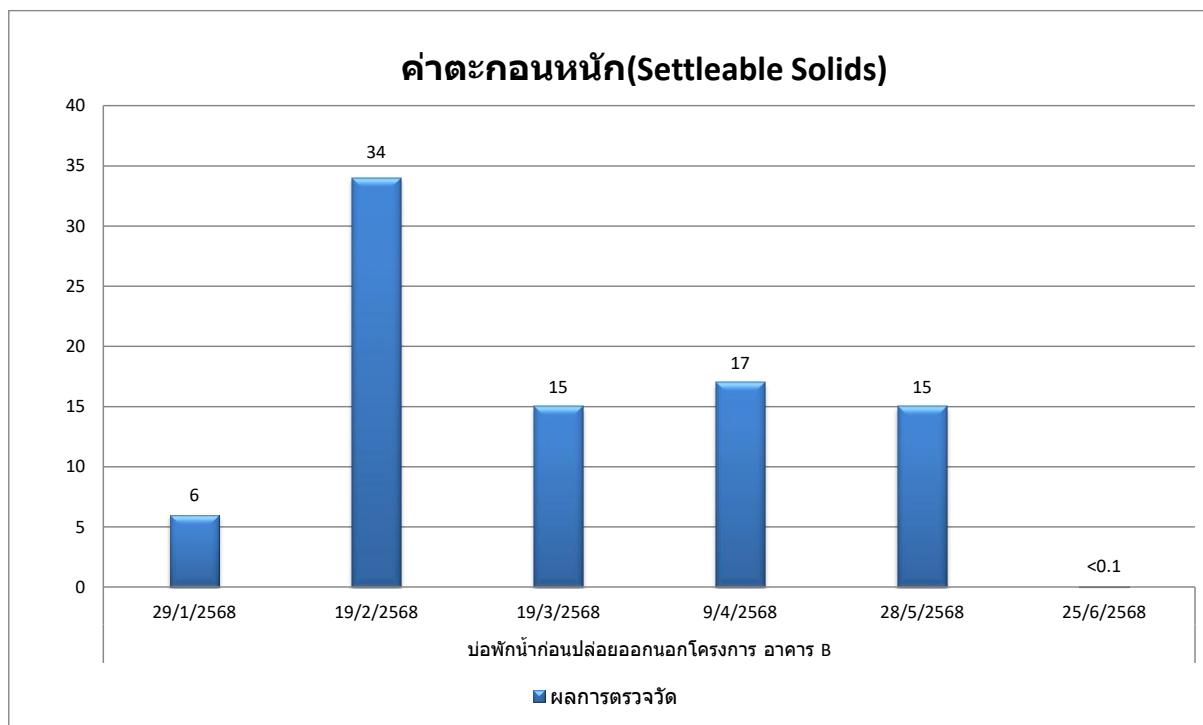
กราฟที่ 3-38 กราฟเปรียบเทียบผลการตรวจวัดปริมาณตะกอนหนัก (Settleable Solids)
จากบ่อบำบัดน้ำก่อนปล่อยออกนอกโครงการ อาคาร B ระหว่างเดือนมกราคม - มิถุนายน พ.ศ.2568

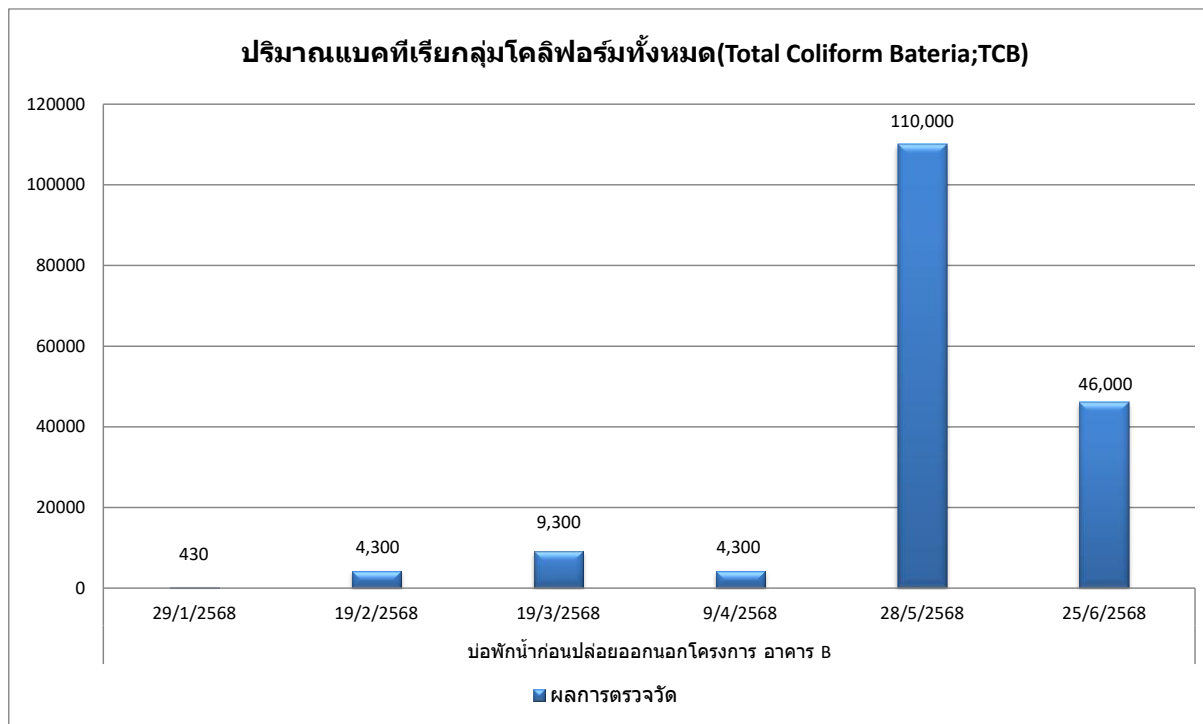
กราฟที่ 3.39 กราฟเปรียบเทียบผลการตรวจวัดปริมาณโคลิฟอร์มแบคทีเรียทั้งหมด (Total Coliform Bacteria) จากบ่อบำบัดน้ำก่อนปล่อยออกนอกโครงการ อาคาร B ระหว่างเดือนมกราคม - มิถุนายน พ.ศ.2568

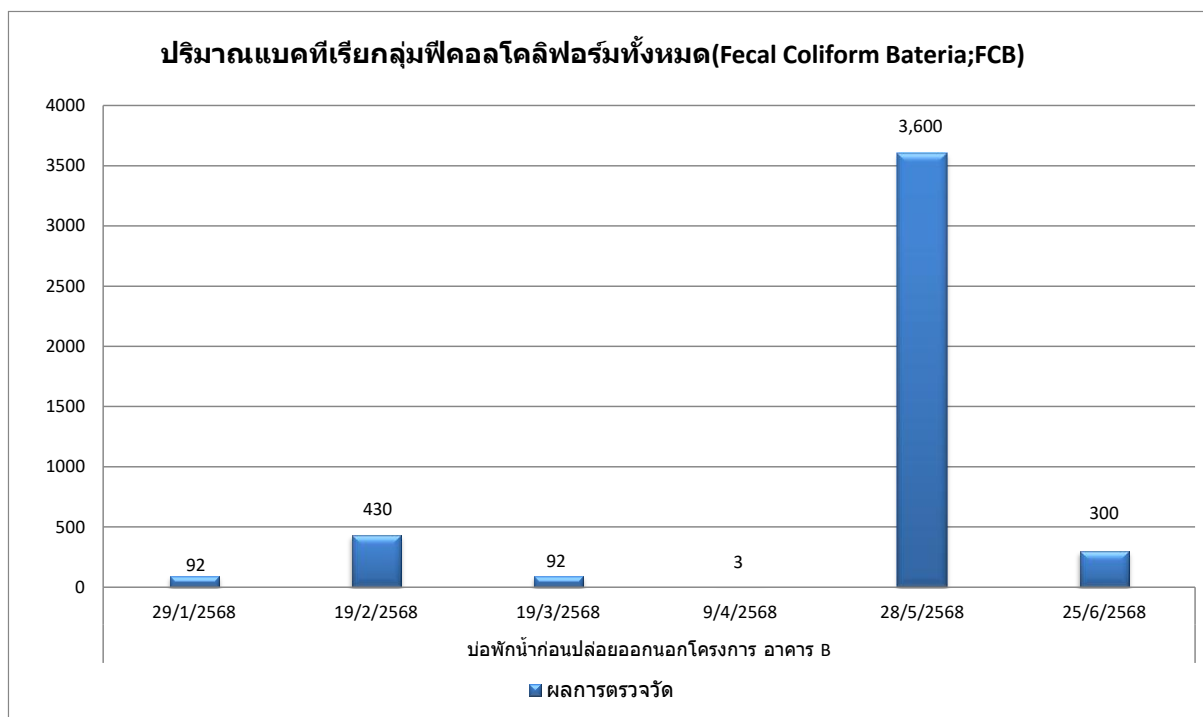
กราฟที่ 3-40 กราฟเปรียบเทียบผลการตรวจวัดปริมาณฟีคอลโคลิฟอร์มแบคทีเรียทั้งหมด (Fecal Coliform Bacteria) จากบ่อบำบัดน้ำก่อนปล่อยออกนอกโครงการ อาคาร B ระหว่างเดือนมกราคม - มิถุนายน พ.ศ.2568

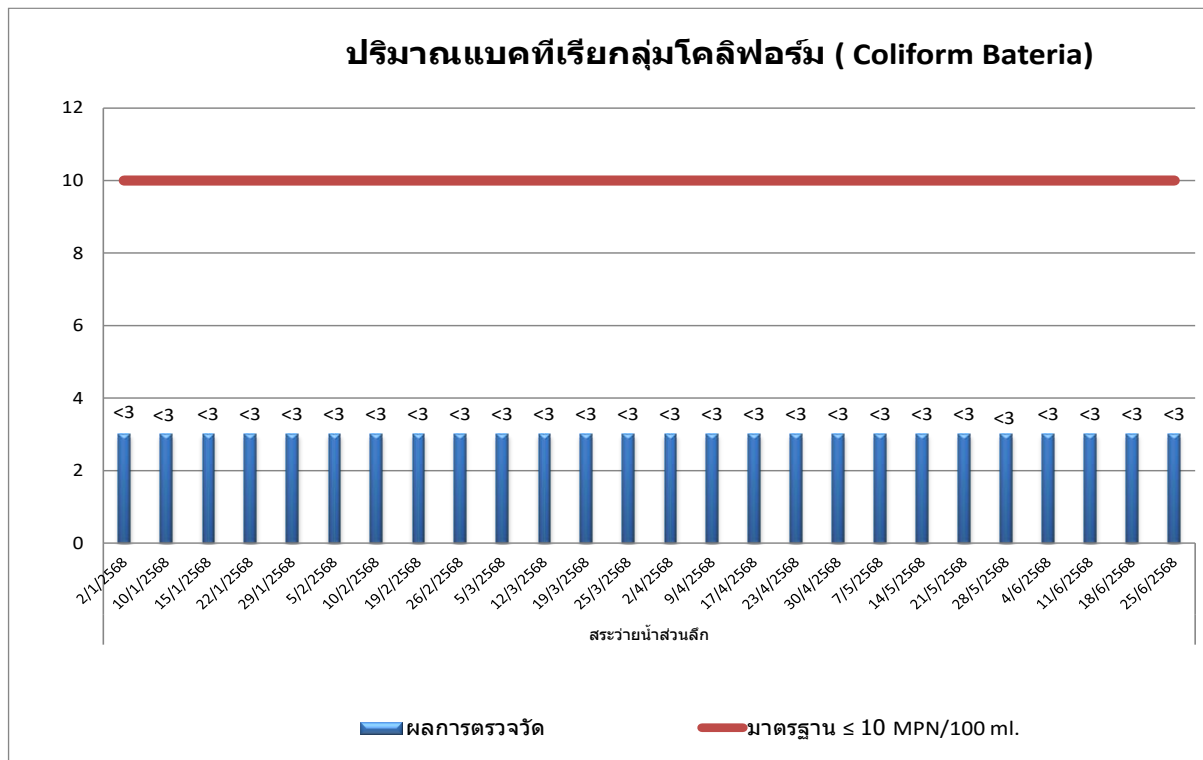
กราฟที่ 3-41 กราฟเปรียบเทียบผลการตรวจวัดปริมาณโคลิฟอร์มแบคทีเรียทั้งหมด (Total Coliform Bacteria) จากน้ำสระว่ายน้ำส่วนลึก ระหว่างเดือนมกราคม - มิถุนายน พ.ศ.2568

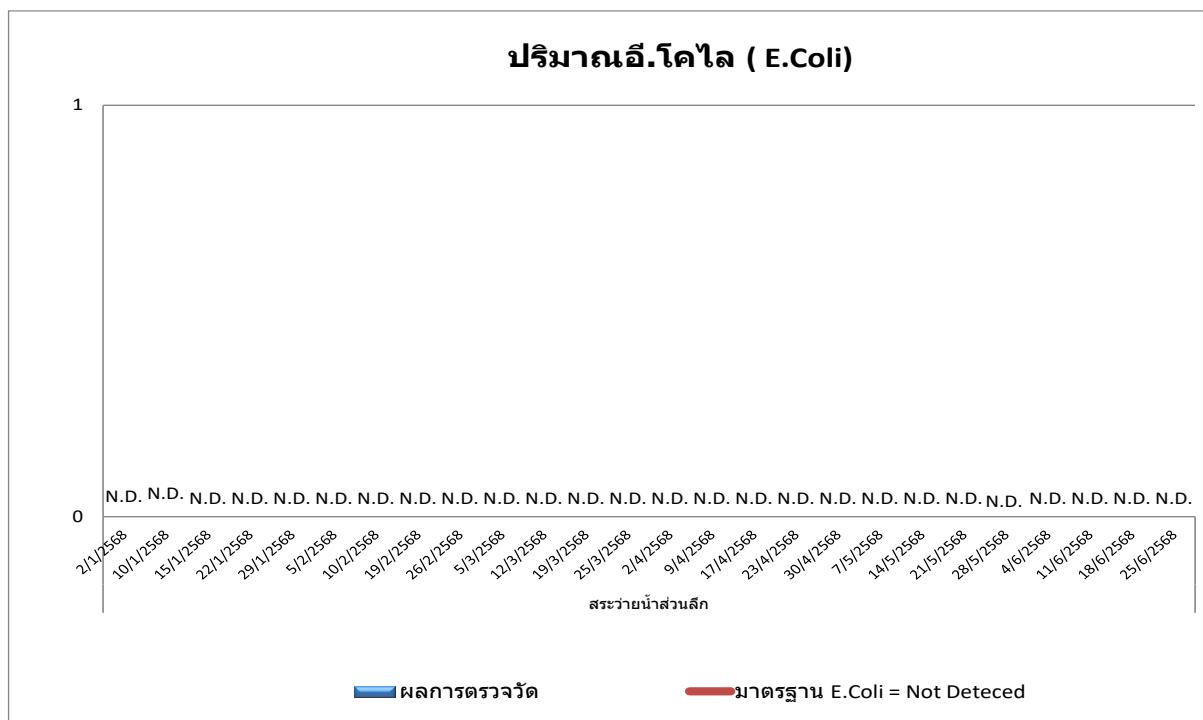
กราฟที่ 3-42 กราฟเปรียบเทียบผลการตรวจวัดปริมาณอี.โคไล (E.coli) จากน้ำสระว่ายน้ำส่วนลึก ระหว่างเดือนมกราคม - มิถุนายน พ.ศ.2568

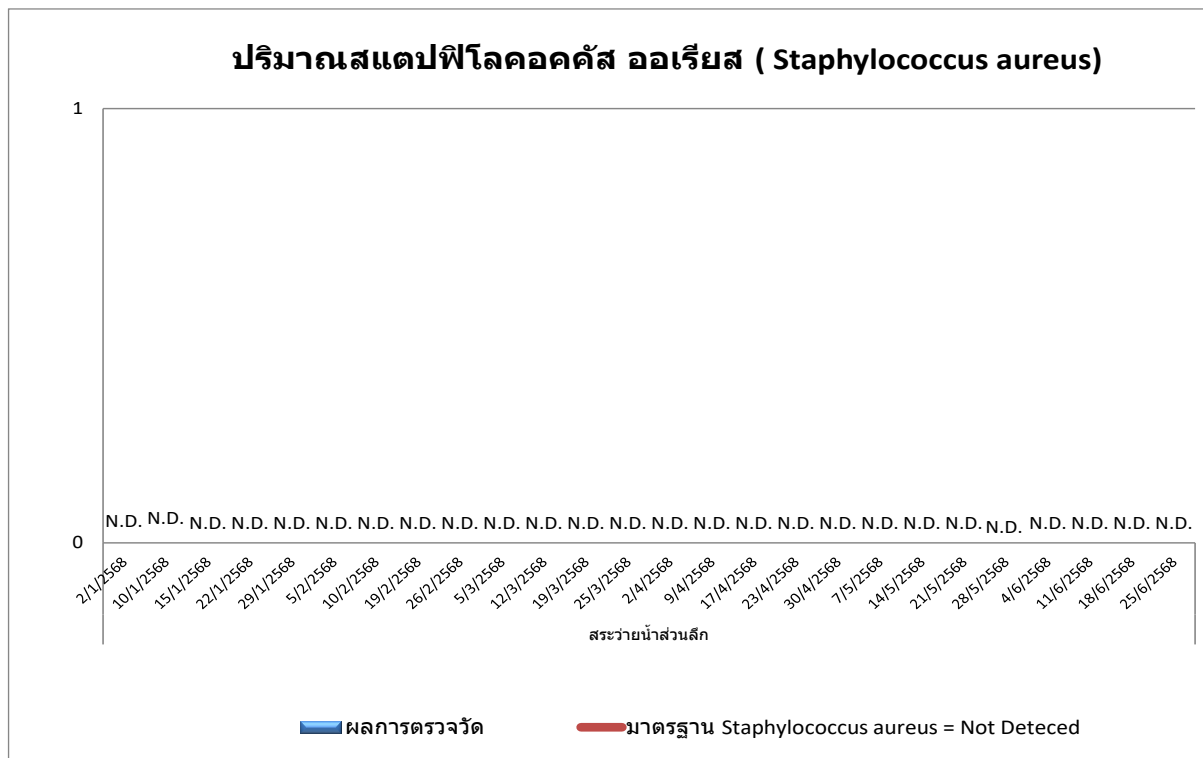
กราฟที่ 3-43 กราฟเปรียบเทียบผลการตรวจวัดปริมาณสแตปฟีโลคอคคัส ออเรียส (Staphylococcus aureus) จากน้ำสรวายน้ำส่วนล็ก ระหว่างเดือนมกราคม - มิถุนายน พ.ศ.2568

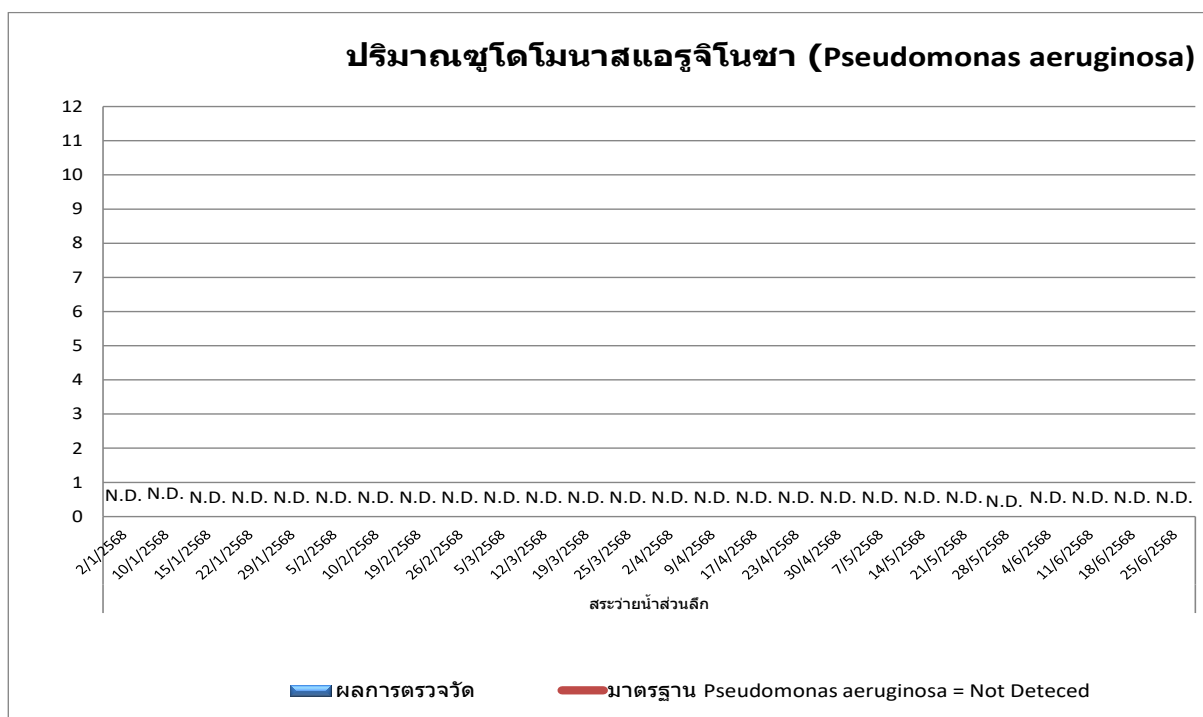
กราฟที่ 3-44 กราฟเปรียบเทียบผลการตรวจวัดปริมาณซูดอโมนาสแอรูจินา (Pseudomonas aeruginosa) จากน้ำสรวายน้ำส่วนล็ก ระหว่างเดือนมกราคม - มิถุนายน พ.ศ.2568

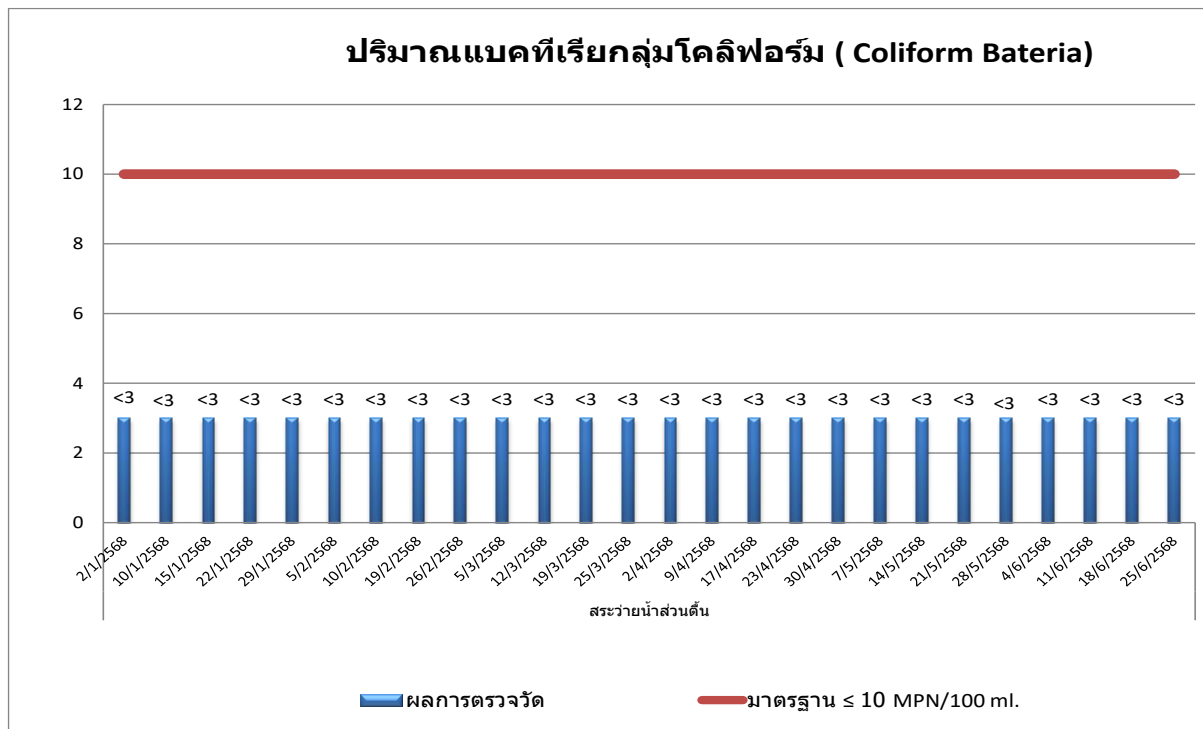
กราฟที่ 3-45 กราฟเปรียบเทียบผลการตรวจวัดปริมาณโคลิฟอร์มแบคทีเรียทั้งหมด (Total Coliform Bacteria) จากน้ำสระว่ายน้ำส่วนต้น ระหว่างเดือนมกราคม - มิถุนายน พ.ศ.2568

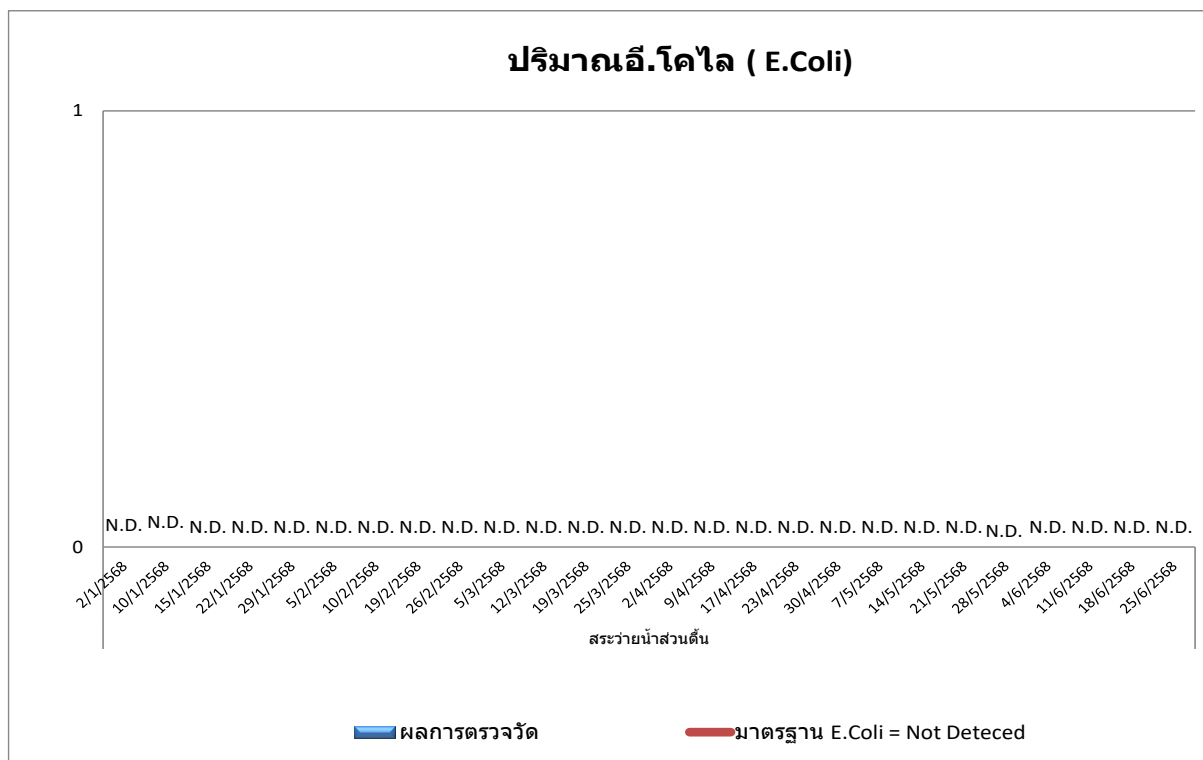
กราฟที่ 3-46 กราฟเปรียบเทียบผลการตรวจวัดปริมาณอี.โคไล (E.coli) จากน้ำสระว่ายน้ำส่วนต้น ระหว่างเดือนมกราคม - มิถุนายน พ.ศ.2568

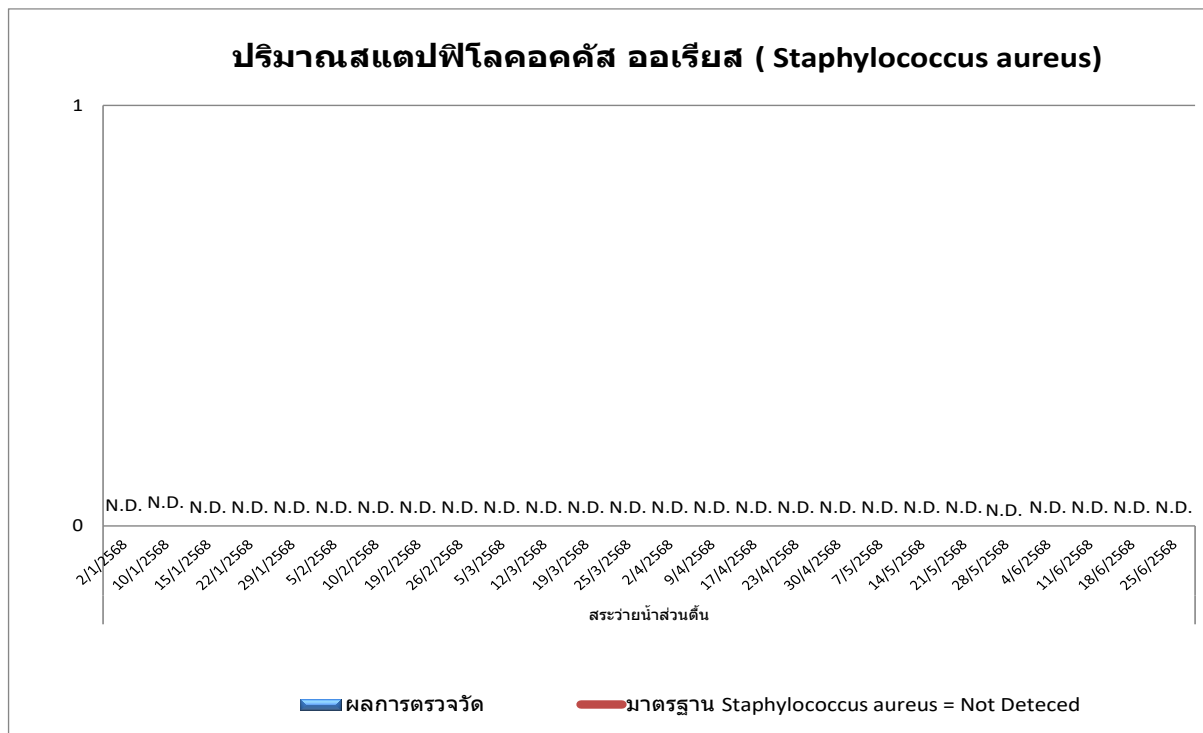
กราฟที่ 3-47 กราฟเปรียบเทียบผลการตรวจวัดปริมาณสแตปฟีโลคอคคัส ออเรียส (Staphylococcus aureus) จากน้ำสระว่ายน้ำส่วนต้น ระหว่างเดือนมกราคม - มิถุนายน พ.ศ.2568

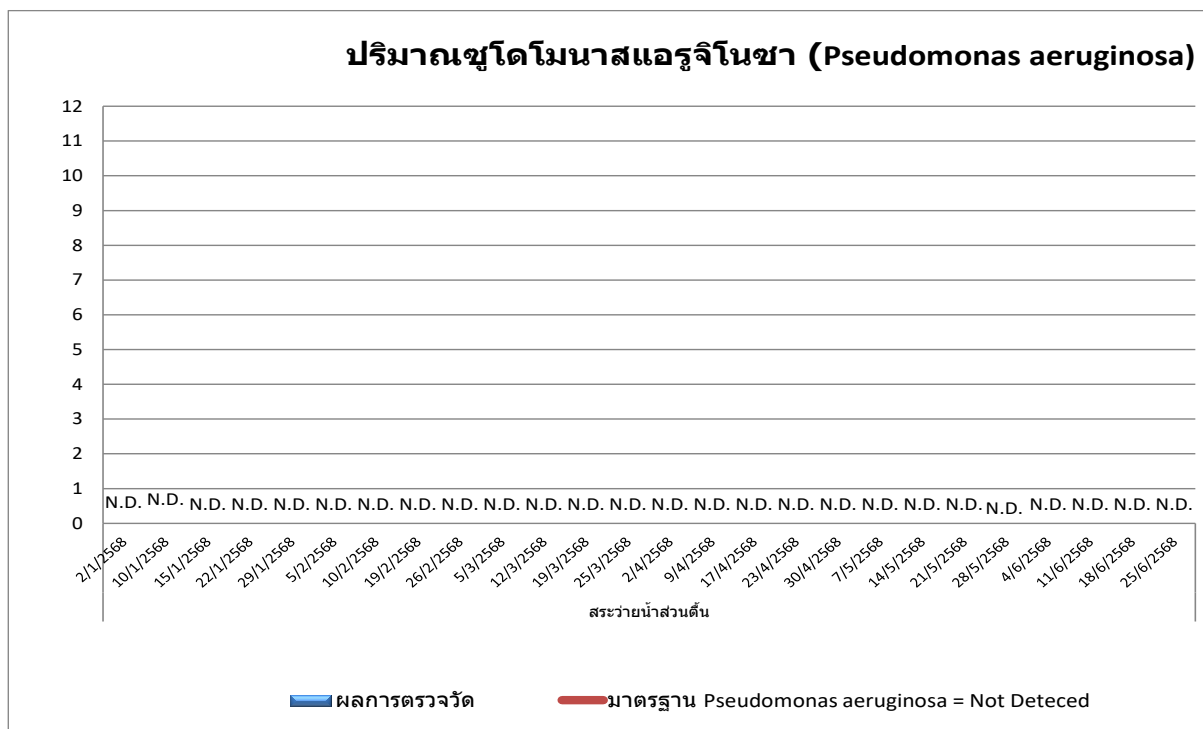
กราฟที่ 3-48 กราฟเปรียบเทียบผลการตรวจวัดปริมาณซิวโดโมนาสแอโรจินซา (Pseudomonas aeruginosa) จากน้ำสระว่ายน้ำส่วนต้น ระหว่างเดือนมกราคม - มิถุนายน พ.ศ.2568
