### บทที่ 3

#### ผลการติดตามตรวจสอบคุณภาพสิ่งแวดล้อม

การติดตามตรวจสอบคุณภาพสิ่งแวดล้อม ของ โครงการ จัดสรรที่ดิน พฤษ์ลดา ประชาอุทิศ 90 นิติบุคคลหมู่จัดสรรที่ดิน พฤษ์ลดา ประชาอุทิศ 90 ดำเนินการจัดจ้าง บริษัท เอส.พี.เจ.โซแอนติฟิค จำกัด โดยทำการตรวจวัดคุณภาพน้ำทั้ง บริเวณพื้นที่โครงการ ระหว่างเดือนมกราคม - มิถุนายน พ.ศ.2568

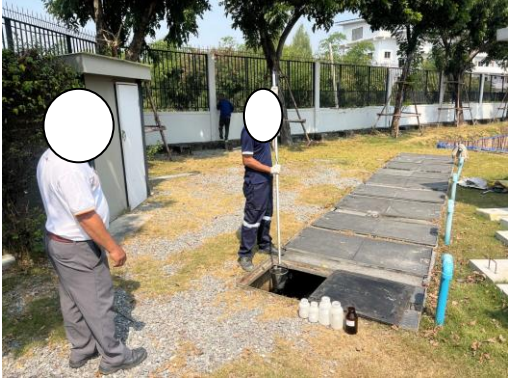
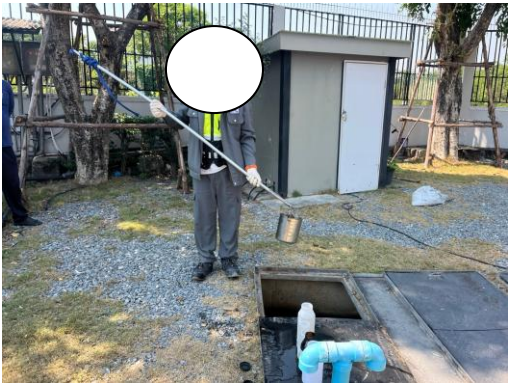
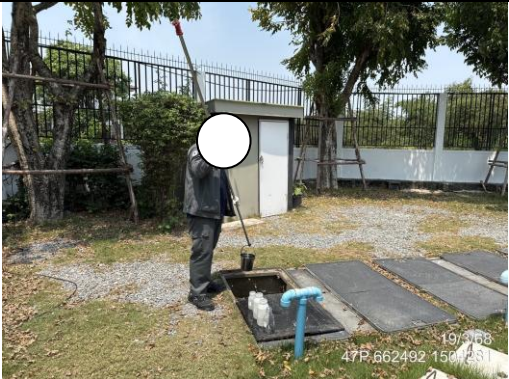
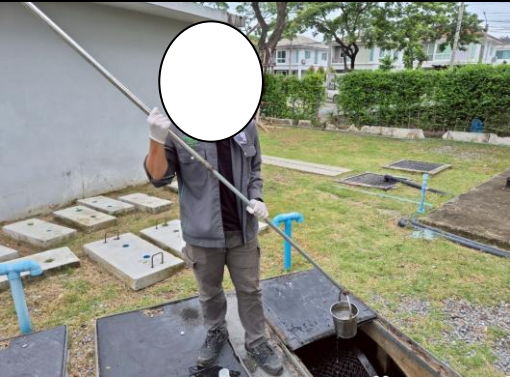
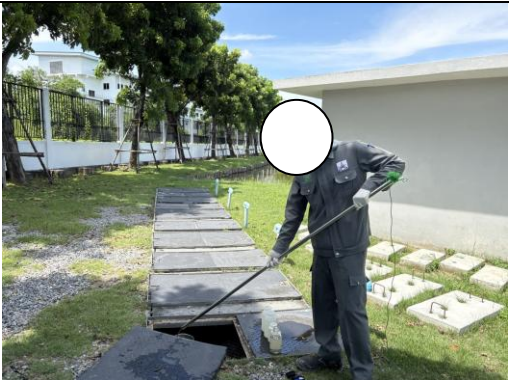
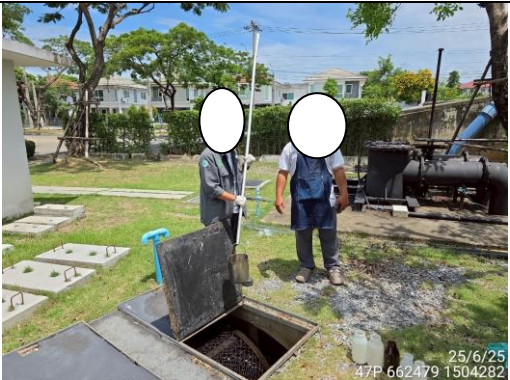
| <p>รูปที่ 3-1 จุดตรวจวัดคุณภาพน้ำ ของโครงการ จัดสรรที่ดิน พฤษ์ลดา ประชาอุทิศ 90<br/>ระหว่างเดือนมกราคม - มิถุนายน พ.ศ.2568</p> | |

| <p>บริเวณน้ำทิ้งของระบบบำบัดน้ำเสีย 1</p> | |

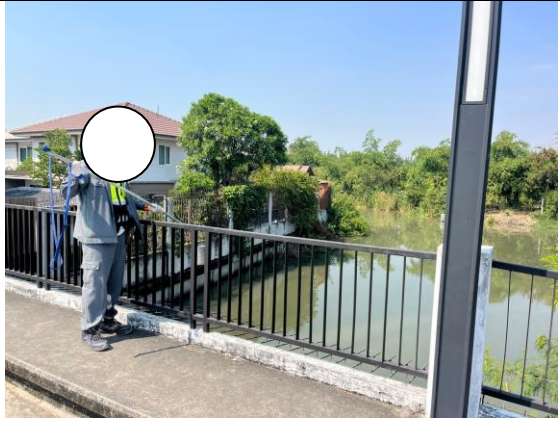
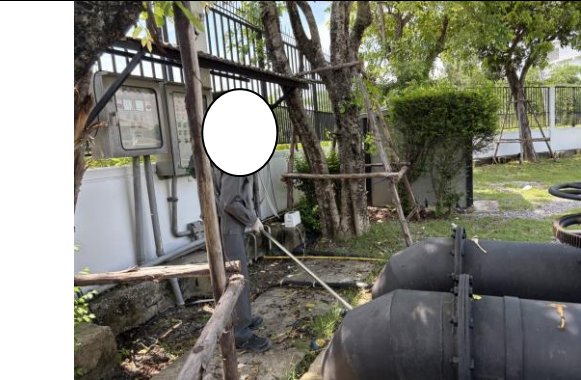
| <p>รูปที่ 3-1 จุดตรวจวัดคุณภาพน้ำ ของโครงการ จัดสรรที่ดิน พฤษ์ลดา ประชาอุทิศ 90<br/>ระหว่างเดือนมกราคม - มิถุนายน พ.ศ.2568</p> | |

| บริเวณคลองรางโพธิ์ | |

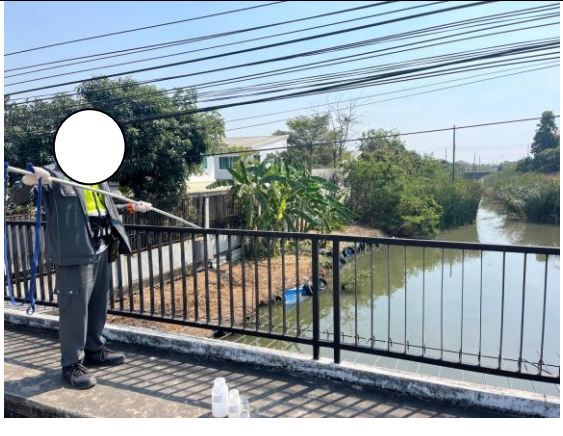
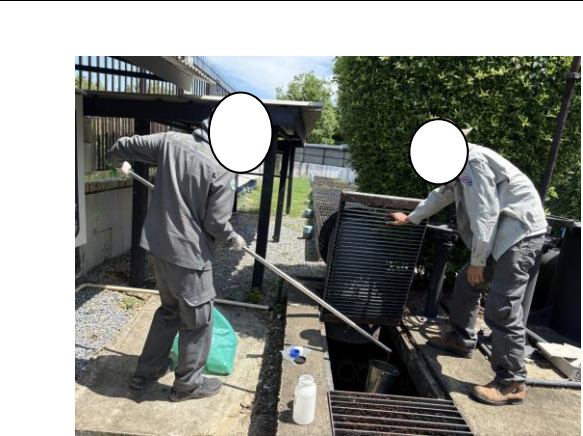
| <p>รูปที่ 3-1 จุดตรวจวัดคุณภาพน้ำ ของโครงการ จัดสรรที่ดิน พฤษ์ลดา ประชาอุทิศ 90<br/>ระหว่างเดือนมกราคม - มิถุนายน พ.ศ.2568</p> | |

| บริเวณคลองมอญ | |
