### บทที่ 3

#### ผลการติดตามตรวจสอบคุณภาพสิ่งแวดล้อม

การติดตามตรวจสอบคุณภาพสิ่งแวดล้อมของ โครงการ เดอะไพรเวซี เทาปูน อินเทอร์เน็ต 1 (The Privacy Taopoon interchange 1) (ระยะดำเนินการ) นิติบุคคลอาคารชุด เดอะไพรเวซี เทาปูน อินเทอร์เน็ต 1 ดำเนินการจัดจ้าง บริษัท เอส.พี.เจ. ไซแอนติฟิก จำกัด โดยทำการตามมาตรการป้องกันและแก้ไขผลกระทบสิ่งแวดล้อมและมาตรการติดตามตรวจสอบคุณภาพสิ่งแวดล้อม บริเวณพื้นที่โครงการ ระหว่างเดือนมกราคม - มิถุนายน พ.ศ.2568

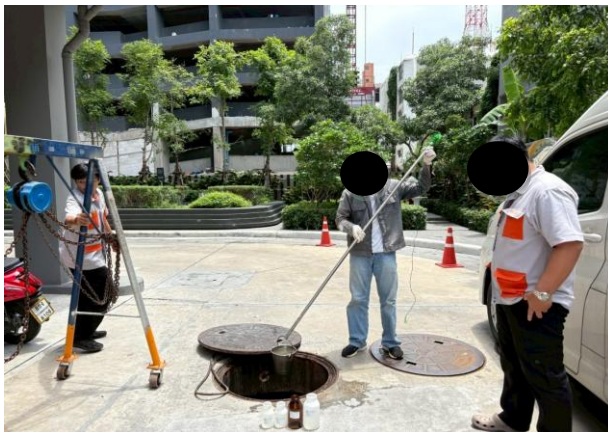
| <p>จุดระบายน้ำออกจากระบบบำบัดน้ำเสีย</p> | <p>บ่อพักน้ำสุดท้ายของระบบระบายน้ำของโครงการก่อน<br/>ระบายลงสู่ระบบระบายน้ำบริเวณด้านหน้าโครงการ</p> |

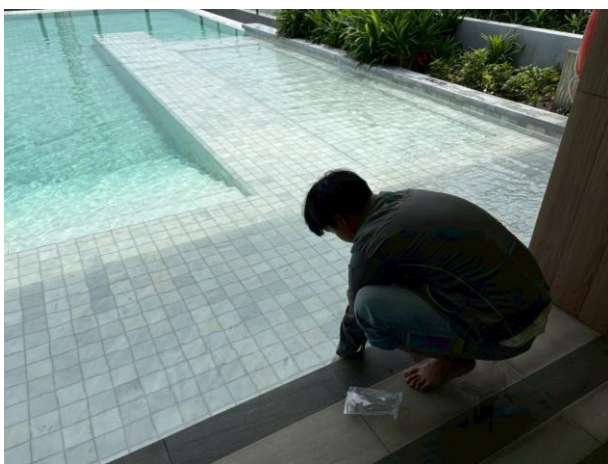
| <p>สระว่ายน้ำบริเวณส่วนต้น</p> | <p>สระว่ายน้ำบริเวณส่วนลึก</p> |
