บทที่ 3

ผลการติดตามตรวจสอบคุณภาพสิ่งแวดล้อม

การติดตามตรวจสอบคุณภาพสิ่งแวดล้อมของ โครงการ Centric รัชดา-ห้วยขวาง (ระยะดำเนินการ) นิติบุคคลอาคารชุด เซนทริก รัชดา-ห้วยขวาง ดำเนินการจัดจ้าง บริษัท เอส.พี.เจ.โซแอนติฟิค จำกัด ระหว่างเดือนมกราคม - มิถุนายน พ.ศ.2568

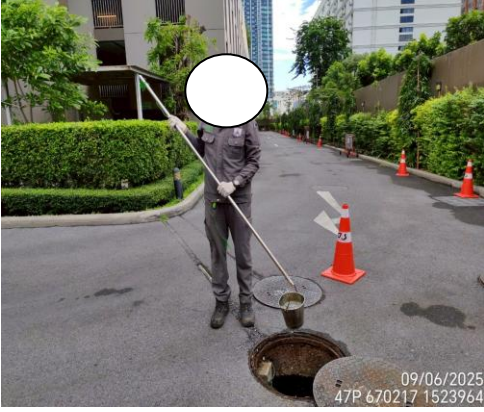
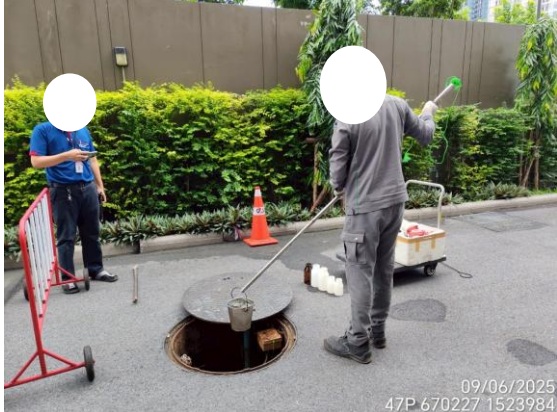
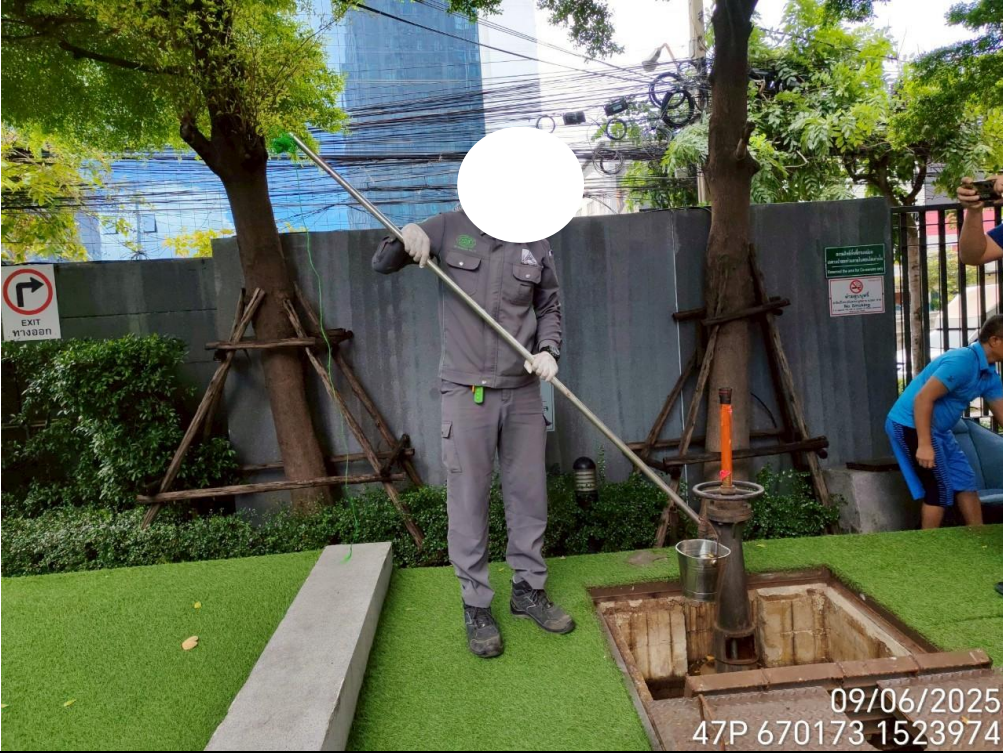
<p>จุดรวบรวมน้ำเสียเข้าระบบบำบัดน้ำเสีย</p>	<p>จุดระบายน้ำออกจากระบบบำบัดน้ำเสีย</p>

<p>บ่อพักน้ำสุดท้ายของระบบระบายน้ำของโครงการก่อนระบายลงสู่ระบบระบายน้ำบนถนนสาธารณะ</p>	
<p>รูปที่ 3-1 จุดตรวจวัดคุณภาพน้ำโครงการ Centric รัชดา-ห้วยขวาง ระหว่างเดือนมกราคม - มิถุนายน พ.ศ.2568</p>
