บทที่ 3

ผลการติดตามตรวจสอบคุณภาพสิ่งแวดล้อม

การติดตามตรวจสอบคุณภาพสิ่งแวดล้อม ของ โครงการเดอะ คิวเว่ ทิวานนท์ (ชื่อเดิม Bangkok Horizon Tiwanon) (ระยะดำเนินการ) นิติบุคคลอาคารชุด เดอะ คิวเว่ ทิวานนท์ ดำเนินการจัดจ้าง บริษัท เอส.พี.เจ.ไซแอนติฟิก จำกัด โดยทำการตรวจวัดคุณภาพน้ำทิ้ง บริเวณพื้นที่โครงการ ระหว่างเดือนมกราคม - มิถุนายน พ.ศ.2568

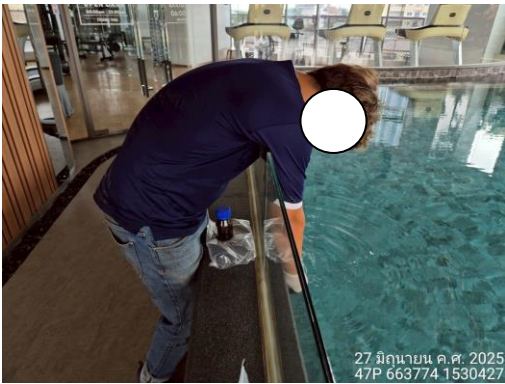
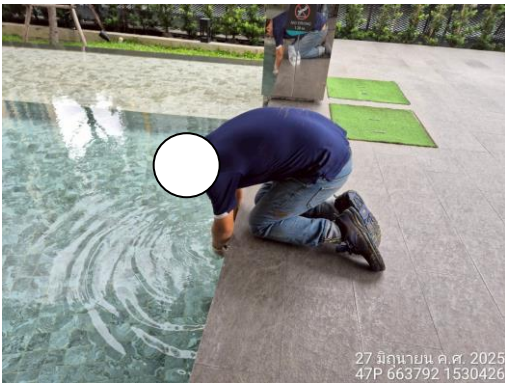
สระว่ายน้ำบริเวณส่วนลึก	สระว่ายน้ำบริเวณส่วนตื้น
<p>รูปที่ 3-2 จุดตรวจวัดคุณภาพน้ำสระว่ายน้ำ ของโครงการเดอะ คิวเว่ ทิวานนท์ (ชื่อเดิม Bangkok Horizon Tiwanon) ระหว่างเดือนมกราคม - มิถุนายน พ.ศ.2568</p>
