### บทที่ 3

## ผลการติดตามตรวจสอบผลกระทบสิ่งแวดล้อม

โครงการ Piya Apartment (ปิยะ อพาร์ทเมนต์) ตั้งอยู่เลขที่ 99 ซอยสุขุมวิท 15 (ร่วมใจ) แขวงคลองเตยเหนือ เขตวัฒนา กรุงเทพมหานคร อยู่ภายใต้การดำเนินงานของ บริษัท ปิยะสมบัติเพลส จำกัด ได้ว่าจ้าง บริษัท เอ็นไวรโอโปร จำกัด ซึ่งขึ้นทะเบียนห้องปฏิบัติการวิเคราะห์เอกซเรย์กับกรมโรงงานอุตสาหกรรม เลขทะเบียน ว-156 ดังแสดงในภาคผนวก ข ได้ดำเนินการติดตามตรวจสอบผลการปฏิบัติตามมาตรการป้องกันและแก้ไขผลกระทบสิ่งแวดล้อม และมาตรการติดตามตรวจสอบผลกระทบสิ่งแวดล้อม ซึ่งประกอบด้วยการตรวจวัดคุณภาพอากาศในบรรยากาศ, การตรวจวัดระดับเสียงโดยทั่วไป, ความสั่นสะเทือน (Vibration) และคุณภาพน้ำทิ้ง ตามที่ได้กำหนดไว้ในรายงานการประเมินผลกระทบสิ่งแวดล้อม โดยได้ทำการรวบรวมข้อมูลผลการติดตามตรวจสอบผลกระทบสิ่งแวดล้อม โครงการ Piya Apartment (ปิยะ อพาร์ทเมนต์) ฉบับประจำเดือนมกราคม - มิถุนายน พ.ศ. 2568 (ช่วงเปิดดำเนินการ) ดังนี้

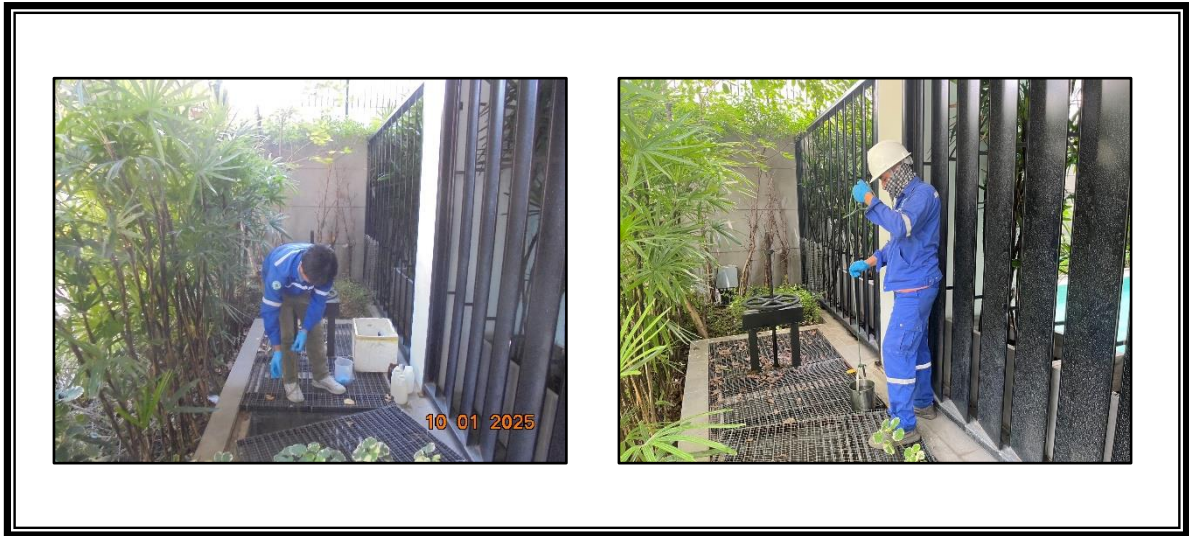
จุดตรวจวัดคุณภาพน้ำทิ้ง บริเวณบ่อตรวจคุณภาพน้ำทิ้งหลังการบำบัดน้ำเสีย ซึ่งดำเนินการเก็บตัวอย่างน้ำทิ้งสำหรับตรวจวิเคราะห์ ประจำเดือนมกราคม - มิถุนายน พ.ศ. 2568 ดังแสดงในรูปที่ 3.1-1

รูปที่ 3.1-1 จุดตรวจวัดคุณภาพน้ำทิ้ง บริเวณบ่อตรวจคุณภาพน้ำทิ้งหลังผ่านการบำบัดน้ำเสีย  
ประจำเดือนมกราคม - มิถุนายน พ.ศ. 2568

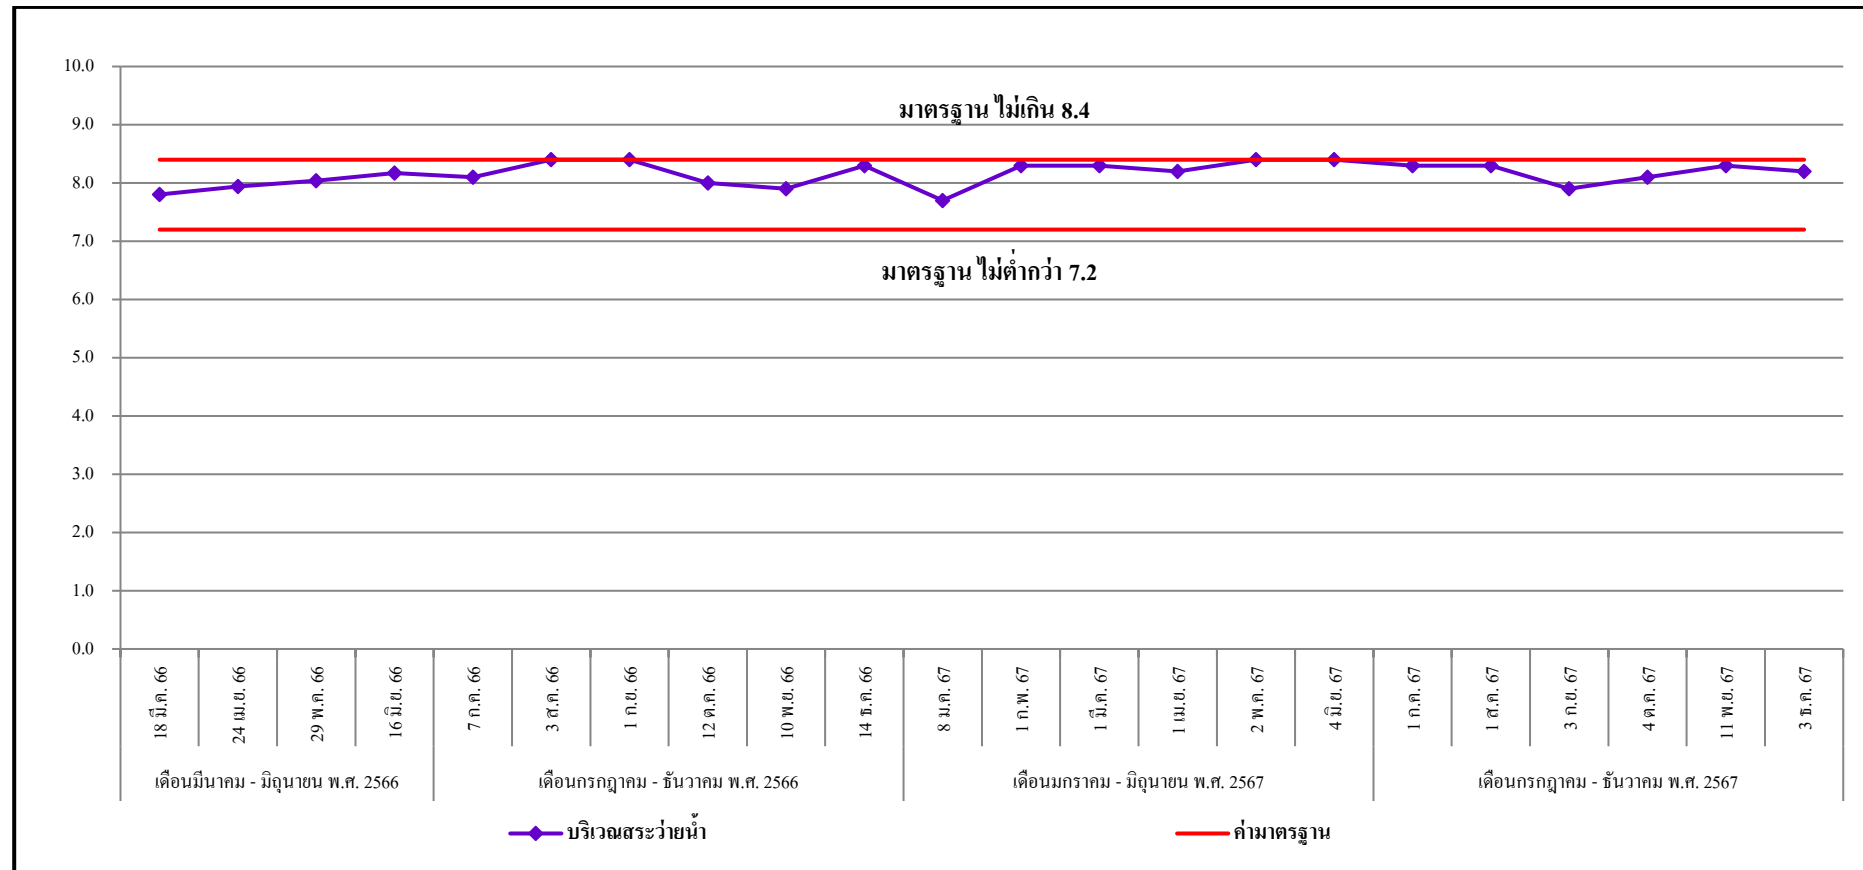
รูปที่ 3.3.2-1 กราฟสรุปผลการตรวจวัดคุณภาพน้ำสระว่ายน้ำค่าความเป็นกรดและด่าง (pH)

รูปที่ 3.3.2-1 (ต่อ) กราฟสรุปผลการตรวจวัดคุณภาพน้ำสระว่ายน้ำค่าความเป็นกรดและด่าง (pH)

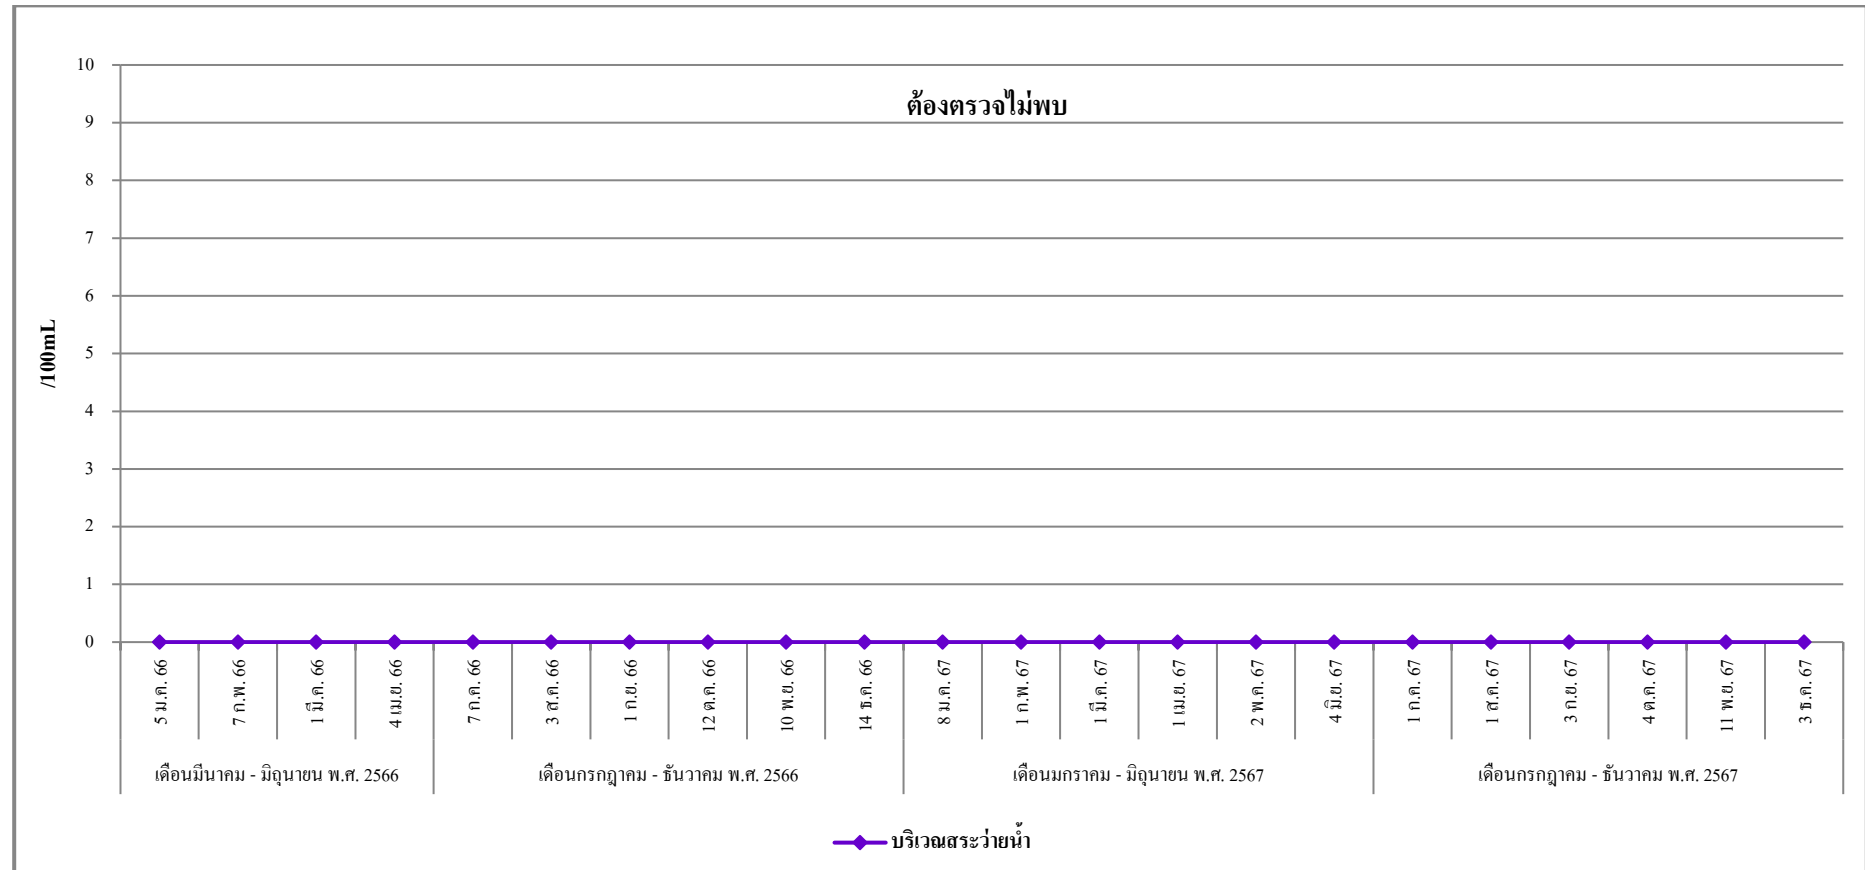
รูปที่ 3.3.2-13 กราฟสรุปผลการตรวจวัดคุณภาพน้ำสระว่ายน้ำ สเตฟิโลค็อกคัส ออเรียส (Staphylococcus aureus)

รูปที่ 3.3.2-13 (ต่อ) กราฟสรุปผลการตรวจวัดคุณภาพน้ำสระว่ายน้ำ สแตฟีโลค็อกคัส ออเรียส (Staphylococcus aureus)
