รายงานผลการปฏิบัติตามมาตรการป้องกันและแก้ไขผลกระทบสิ่งแวดล้อม
และมาตรการติดตามตรวจสอบผลกระทบสิ่งแวดล้อม
โครงการ KSS MIXED-USE DEVELOPMENT (ระยะดำเนินการ)
ของบริษัท เกษมทรัพย์สิริ จำกัด
โครงการตั้งอยู่เลขที่ 88 ถนนรัชดาภิเษก แขวงคลองเตย
เขตคลองเตย กรุงเทพมหานคร 10110

ระหว่างเดือนมกราคม – มิถุนายน 2568

โครงการ KSS MIXED-USE DEVELOPMENT (ระยะดำเนินการ)

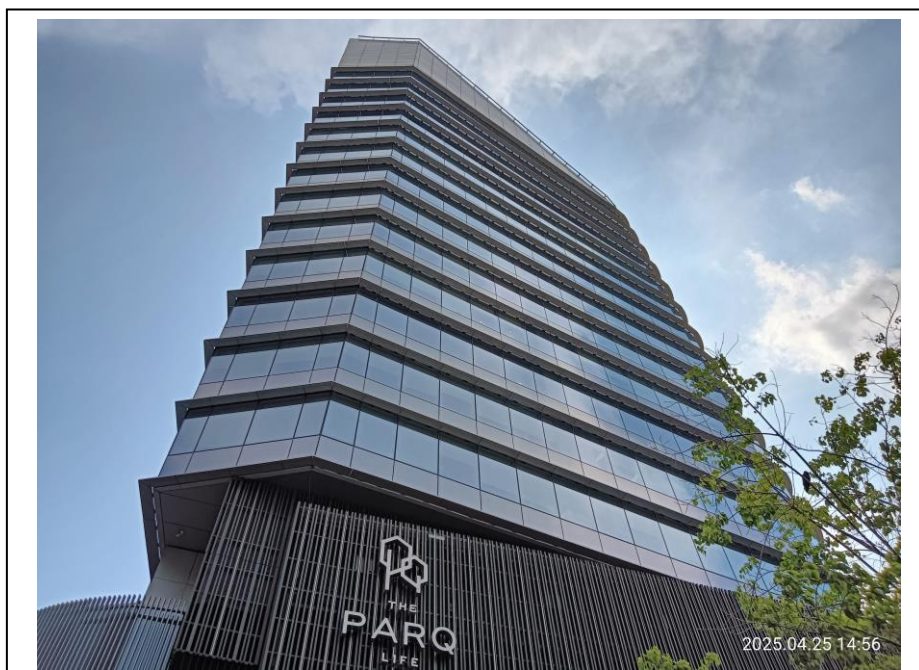
รูปที่ 2.1-1 สภาพปัจจุบันของโครงการ

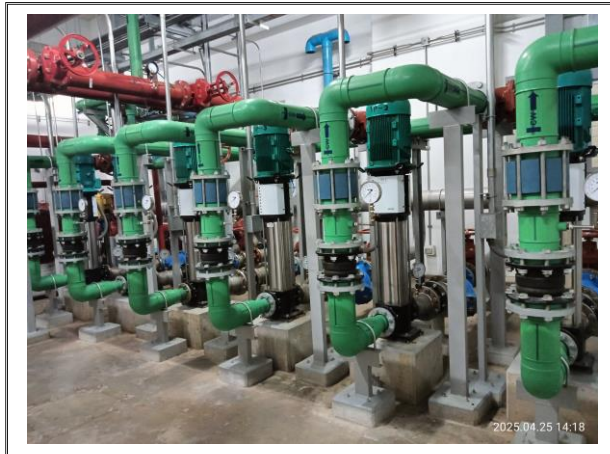
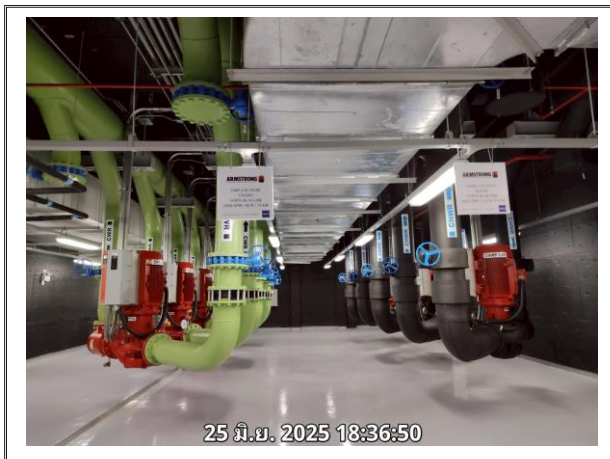
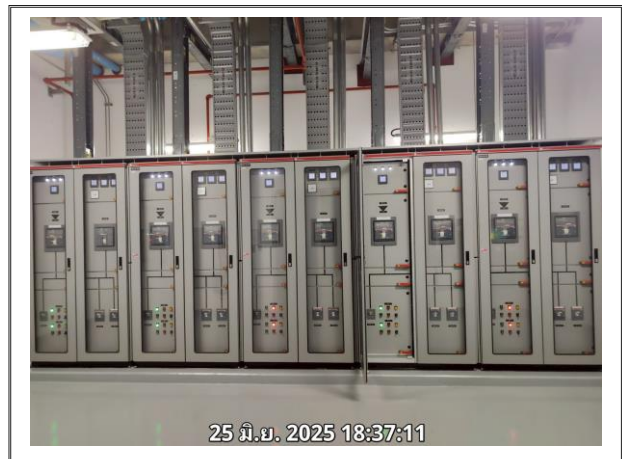
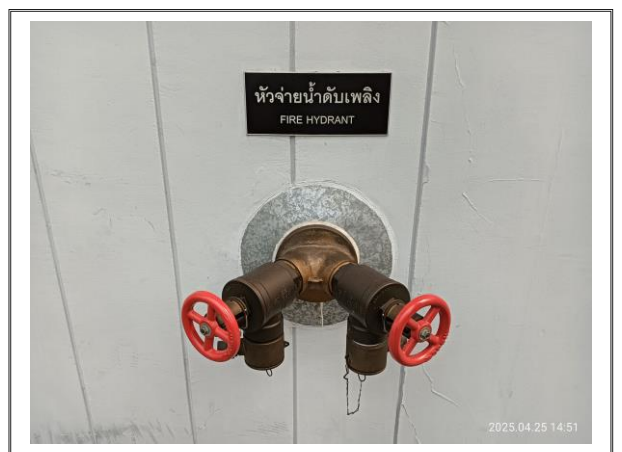
รูปที่ 2.1-4 ระบบสาธารณูปโภค-สาธารณูปการภายในโครงการ

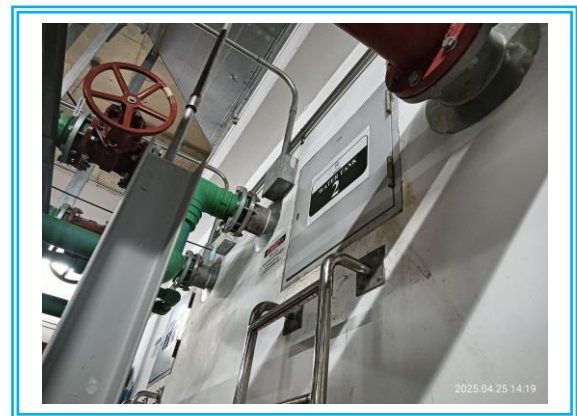
รูปที่ 3-19 ถังเก็บน้ำชั้นใต้ดิน ถังเก็บน้ำชั้นดาดฟ้า และระบบสูบน้ำ

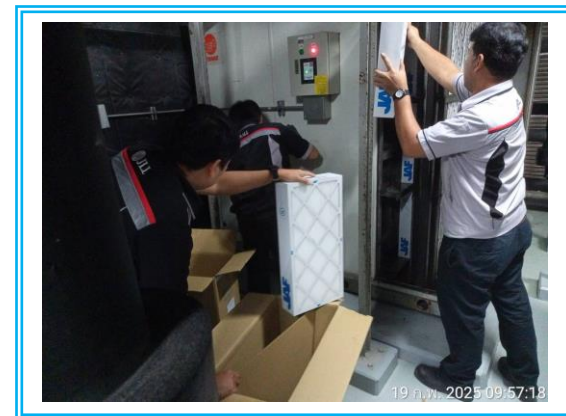
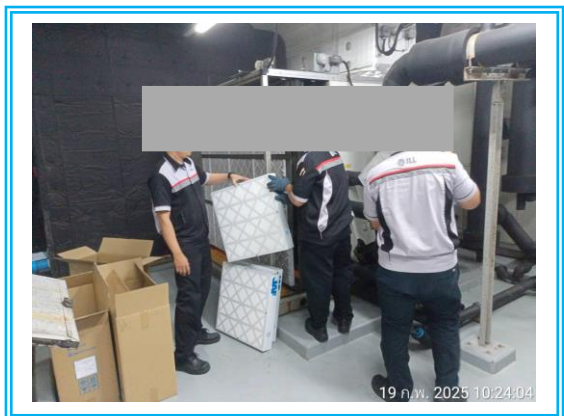
รูปที่ 3-41 การทำความสะอาดแผ่นกรองอากาศ

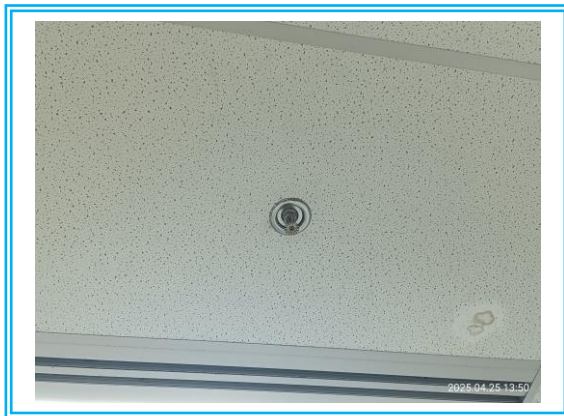
รูปที่ 3-53 ระบบหัวกระจายน้ำดับเพลิงอัตโนมัติ (Sprinkler System)
