ผลการปฏิบัติตามมาตรการติดตามตรวจสอบ
คุณภาพสิ่งแวดล้อม

ผลการปฏิบัติตามมาตรการติดตามตรวจสอบผลกระทบสิ่งแวดล้อม

โครงการวิศซ์ตอม อเวนิว รัชดา-ลาดพร้าว ของบริษัท วิศซ์ตอม ฟินนาเคิล คอร์ปอเรชั่น จำกัด ตั้งอยู่ที่ ถนนลาดพร้าว แขวงจอมพล เขตจตุจักร กรุงเทพมหานคร มีขนาดพื้นที่โครงการ 3-0-42 ไร่ เป็นโครงการ ประเภทอาคารอยู่อาศัยรวม (อาคารชุด) ประกอบด้วยอาคารอยู่อาศัยรวมสูง 27 ชั้น จำนวน 1 อาคาร มีห้องชุดพักอาศัยทั้งหมดจำนวน 497 ห้อง และห้องชุดเพื่อการพาณิชย์ (ร้านค้า) จำนวน 1 ห้อง โครงการวิศซ์ตอม อเวนิว รัชดา-ลาดพร้าว ได้มีการตรวจสอบด้านผลกระทบสิ่งแวดล้อมตามเงื่อนไขที่เสนอไว้ในรายงานการประเมินผลกระทบสิ่งแวดล้อม (EIA) และได้ผ่านการพิจารณาเห็นชอบรายงานฯ เมื่อวันที่ 24 มิถุนายน 2558 ตามหนังสือจากสำนักงานนโยบายและแผนทรัพยากรธรรมชาติและสิ่งแวดล้อม ที่ ทส 1009.5/7338 โดยนิติบุคคลโครงการได้มอบหมายให้ บริษัท สยาม แมททิเรียลส์ เอ็กเชนจ์ จำกัด เป็นผู้ดำเนินการติดตามตรวจสอบการปฏิบัติตามมาตรการติดตามตรวจสอบผลกระทบสิ่งแวดล้อมโครงการวิศซ์ตอม อเวนิว รัชดา-ลาดพร้าว (ระยะดำเนินการ) เพื่อเสนอต่อหน่วยงานที่เกี่ยวข้องต่อไป

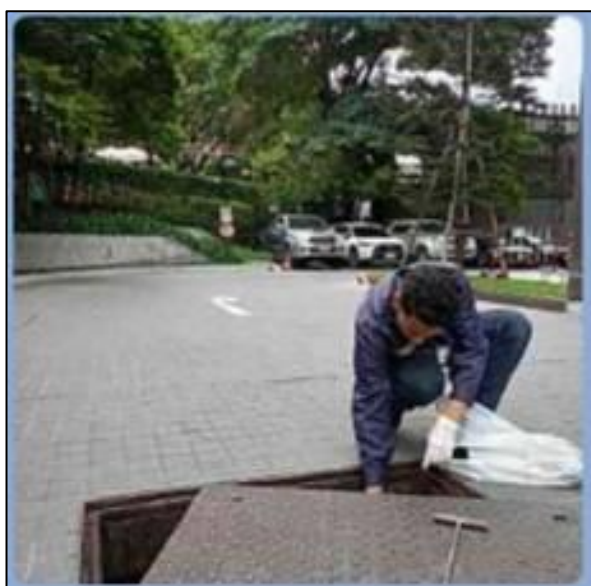
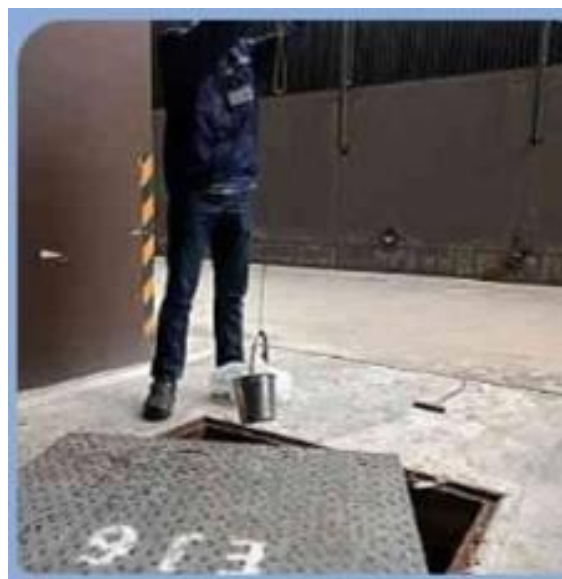
รูปที่ 3.5.1-1 การเก็บตัวอย่างคุณภาพน้ำทิ้ง

การติดตามตรวจสอบคุณภาพน้ำทิ้งของโครงการวิศซ์ตอม อเวนิว รัชดา-ลาดพร้าว ระบุให้ดำเนินการตรวจวัด 3 สถานี คือ 1) จุดรวบรวมน้ำเสียเข้าระบบบำบัดน้ำเสีย จำนวน 1 จุด 2) จุดระบายน้ำออกจากระบบบำบัดน้ำเสีย จำนวน 1 จุด และ 3) จุดปล่อยน้ำทิ้งออกนอกโครงการ จำนวน 1 จุด ทำการตรวจวัดทุก 1 เดือน โดยมีพารามิเตอร์ที่ตรวจวัด ทั้งหมด 8 พารามิเตอร์ ได้แก่ 1) pH 2) BOD 3) Suspended Solids 4) TKN 5) Fat Oil & Grease 6) Sulfide 7) Total Dissolved Solids และ 8) Settleable Solids

โครงการวิศซ์ตอม อเวนิว รัชดา-ลาดพร้าว ได้มอบหมายให้ บริษัท สยาม แมททีเรียลส์ เอ็กเซนจ์ จำกัด เป็นผู้ดำเนินการเก็บและวิเคราะห์ตัวอย่าง ซึ่งทางบริษัท จะเก็บตัวอย่างคุณภาพน้ำทิ้งด้วยวิธี Grab Sampling โดยตัวอย่างทั้งหมดจะถูกแช่ในถังน้ำแข็ง เพื่อรักษาสภาพก่อนนำมาวิเคราะห์ในห้องปฏิบัติการภายใน 24 ชั่วโมง บริษัทฯ ได้ปิดฉลากแสดงรายละเอียดของตัวอย่างโดยละเอียด พร้อมทั้งจัดบันทึกข้อมูลในแบบกำกับตัวอย่าง ที่ใช้ควบคุมคุณภาพภายนอกห้องปฏิบัติการวิเคราะห์ และนำส่งไปวิเคราะห์ยังห้องปฏิบัติการของบริษัท สเปเชียล แล็บ เอ็นไว แอนด์ คอนซัลแตนท์ จำกัด โดยการเก็บตัวอย่าง และวิเคราะห์คุณภาพน้ำ ดำเนินตามมาตรฐานที่กำหนดไว้ใน Standard Method for the Examination of Water and Wastewater ฉบับปีล่าสุด ของ American Public Health Association ซึ่งเป็นมาตรฐานวิธีการวิเคราะห์คุณภาพน้ำที่ได้รับการยอมรับกันโดยทั่วไป โดยวิธีการตรวจวิเคราะห์แสดงดังตารางที่ 3.5.1-1

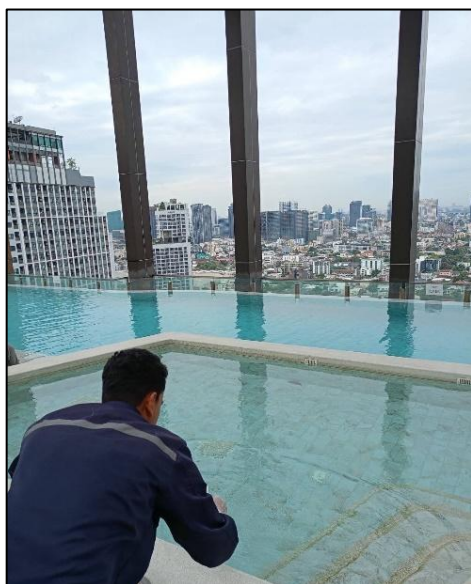
รูปที่ 3.5.2-1 การเก็บตัวอย่างคุณภาพน้ำในสระว่ายน้ำ

เก็บตัวอย่างน้ำบริเวณสระว่ายน้ำสำหรับเด็ก
