## บทที่ 3

### ผลการติดตามตรวจสอบคุณภาพสิ่งแวดล้อม

การติดตามตรวจสอบคุณภาพสิ่งแวดล้อม โครงการ มัลเบอร์รี่ โกรฟ สุขุมวิท ของบริษัท มัลเบอร์รี่ โกรฟ สุขุมวิท คอร์ปอเรชั่น จำกัด ระหว่างเดือนมกราคม - มิถุนายน พ.ศ.2568 ประกอบด้วย คุณภาพอากาศในบรรยากาศทั่วไป ระดับเสียงโดยทั่วไป ระดับเสียงรบกวน ความสั่นสะเทือน และคุณภาพน้ำทิ้ง ดำเนินการตรวจวัดคุณภาพสิ่งแวดล้อมโดย บริษัท เอส.พี.เจ.ไซแอนติฟิก จำกัด

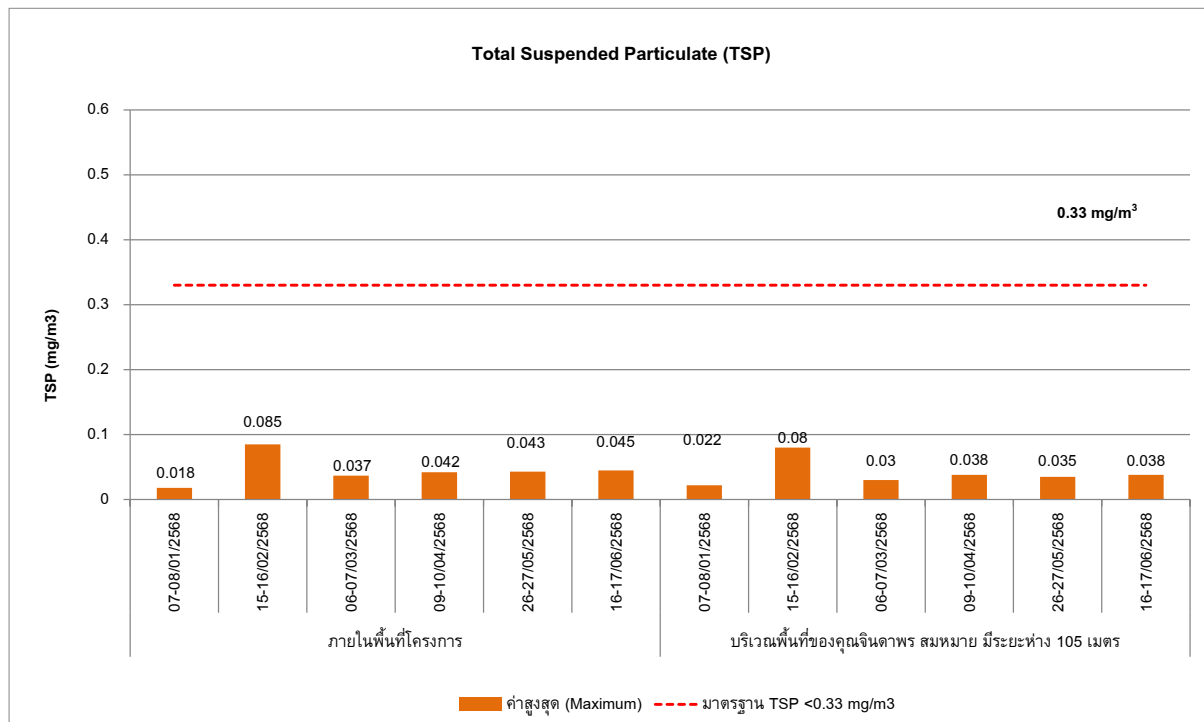
กราฟที่ 3.5-1 ผลการตรวจวัดฝุ่นละอองรวม หรือฝุ่นละอองขนาดไม่เกิน 100 ไมครอน (TSP) (ระยะก่อสร้าง)  
ระหว่างมกราคม - มิถุนายน พ.ศ.2568

เมื่อนำผลการตรวจวัดปริมาณฝุ่นละอองรวม (TSP) และปริมาณฝุ่นละอองขนาดเล็ก (PM-10) เปรียบเทียบกับค่ามาตรฐานตามประกาศคณะกรรมการสิ่งแวดล้อมแห่งชาติ ฉบับที่ 24 (พ.ศ.2547) เรื่องกำหนดมาตรฐาน คุณภาพอากาศ ในบรรยากาศทั่วไป ประกาศในราชกิจจานุเบกษา ฉบับประกาศทั่วไป เล่ม 121 ตอนพิเศษ 104ง วันที่ 22 กันยายน พ.ศ.2547 พบว่า มีค่าอยู่ในเกณฑ์มาตรฐานกำหนด แสดงรายละเอียดผลการตรวจวัดดังตารางที่ 3-4 ถึงตารางที่ 3-5

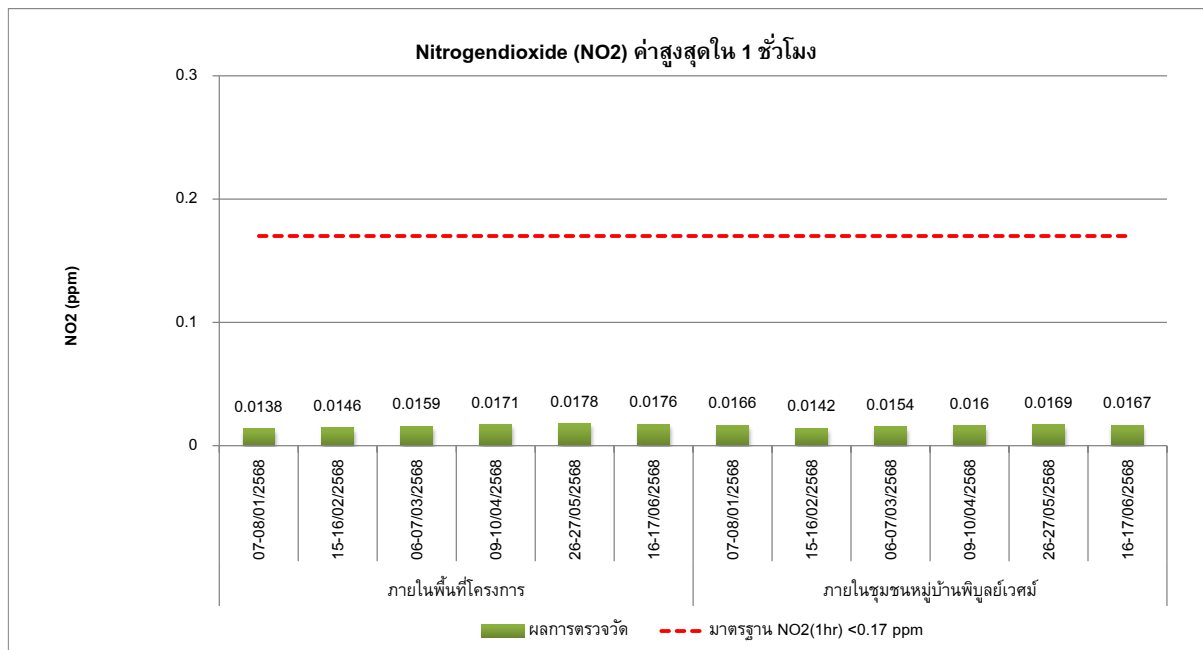
กราฟที่ 3.5-3 ผลการตรวจวัดปริมาณไนโตรเจนไดออกไซด์ (NO<sub>2</sub>) ค่าสูงสุดใน 1 ชั่วโมง ในบรรยากาศ (ระยะก่อสร้าง)  
ระหว่างมกราคม - มิถุนายน พ.ศ.2568

เมื่อนำผลการตรวจวัดปริมาณไนโตรเจนไดออกไซด์ (NO<sub>2</sub>) เปรียบเทียบกับค่ามาตรฐานตามประกาศ คณะกรรมการสิ่งแวดล้อมแห่งชาติ ฉบับที่ 33 พ.ศ.2552 เรื่องกำหนดมาตรฐานค่าก๊าซไนโตรเจนไดออกไซด์ในบรรยากาศ โดยทั่วไปพบว่า มีค่าอยู่ในเกณฑ์มาตรฐานกำหนดแสดงรายละเอียดผลการตรวจวัดดังตารางที่ 3-6

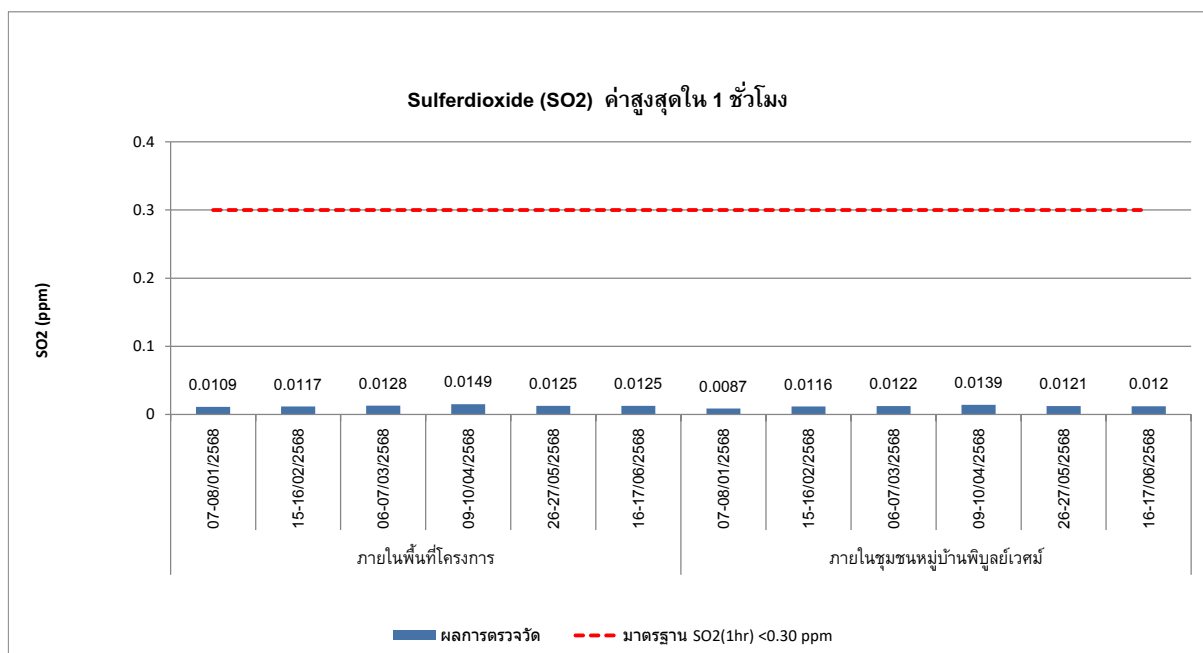
กราฟที่ 3.5-4 ผลการตรวจวัดปริมาณซัลเฟอร์ไดออกไซด์ (SO<sub>2</sub>) ค่าสูงสุดใน 1 ชั่วโมง ในบรรยากาศ (ระยะก่อสร้าง)  
ระหว่างมกราคม - มิถุนายน พ.ศ.2568

เมื่อนำผลการตรวจวัดปริมาณซัลเฟอร์ไดออกไซด์ (SO<sub>2</sub>) เปรียบเทียบกับค่ามาตรฐานตามประกาศ คณะกรรมการสิ่งแวดล้อมแห่งชาติ ฉบับที่ 21 พ.ศ.2544 ออกตามความในพระราชบัญญัติส่งเสริมและรักษาคุณภาพ สิ่งแวดล้อมแห่งชาติ พ.ศ.2535 เรื่อง กำหนดมาตรฐานค่าก๊าซซัลเฟอร์ไดออกไซด์ในบรรยากาศทั่วไป ในเวลา 1 ชั่วโมงพบว่า มีค่าอยู่ในเกณฑ์มาตรฐานกำหนด แสดงรายละเอียดผลการตรวจวัดดังตารางที่ 3-8

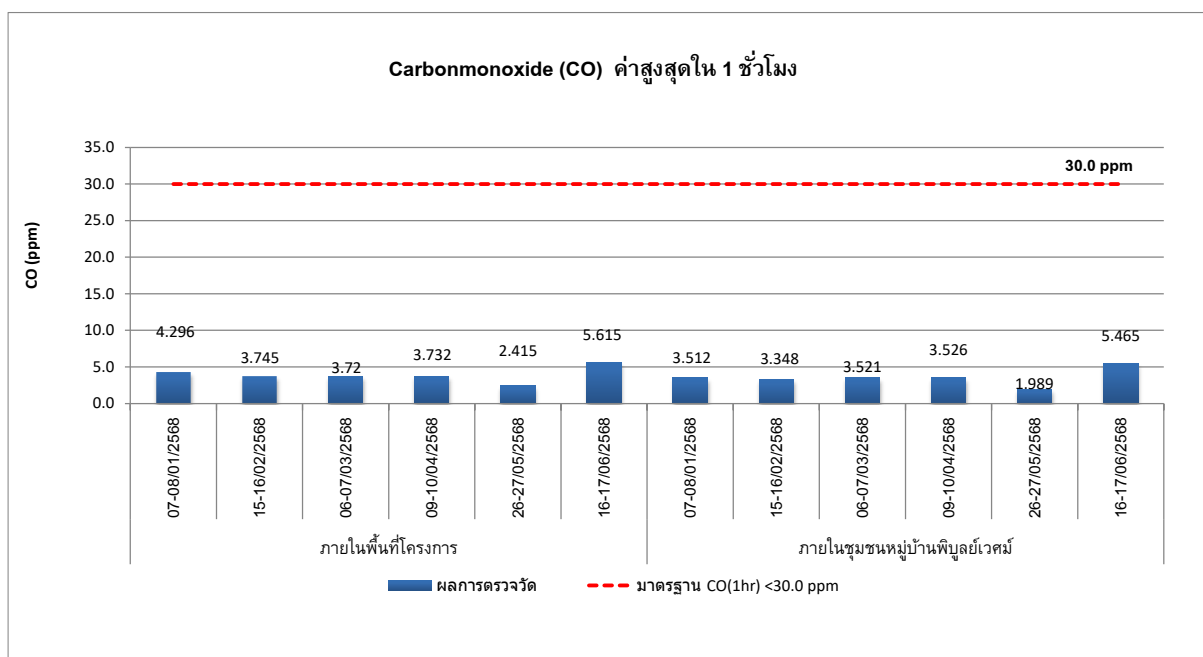
กราฟที่ 3.5-6 ผลการตรวจวัดปริมาณคาร์บอนมอนอกไซด์ (CO) ค่าสูงสุดใน 1 ชั่วโมง ในบรรยากาศ (ระยะก่อสร้าง)  
ระหว่างมกราคม - มิถุนายน พ.ศ.2568

เมื่อนำผลการตรวจวัดปริมาณคาร์บอนมอนนอกไซด์ (CO) เปรียบเทียบกับค่ามาตรฐานตามประกาศ คณะกรรมการสิ่งแวดล้อมแห่งชาติ ฉบับที่ 10 (พ.ศ.2538) ออกตามความในพระราชบัญญัติส่งเสริมและรักษาคุณภาพ สิ่งแวดล้อมแห่งชาติ พ.ศ.2535 เรื่อง กำหนดมาตรฐานคุณภาพอากาศในบรรยากาศทั่วไป ประกาศในราชกิจจานุเบกษา เล่ม 112 ตอนที่ 42 ง วันที่ 25 พฤษภาคม พ.ศ.2538 พบว่า มีค่าอยู่ในเกณฑ์มาตรฐานกำหนดแสดงรายละเอียดผลการตรวจวัด ดังตารางที่ 3-7

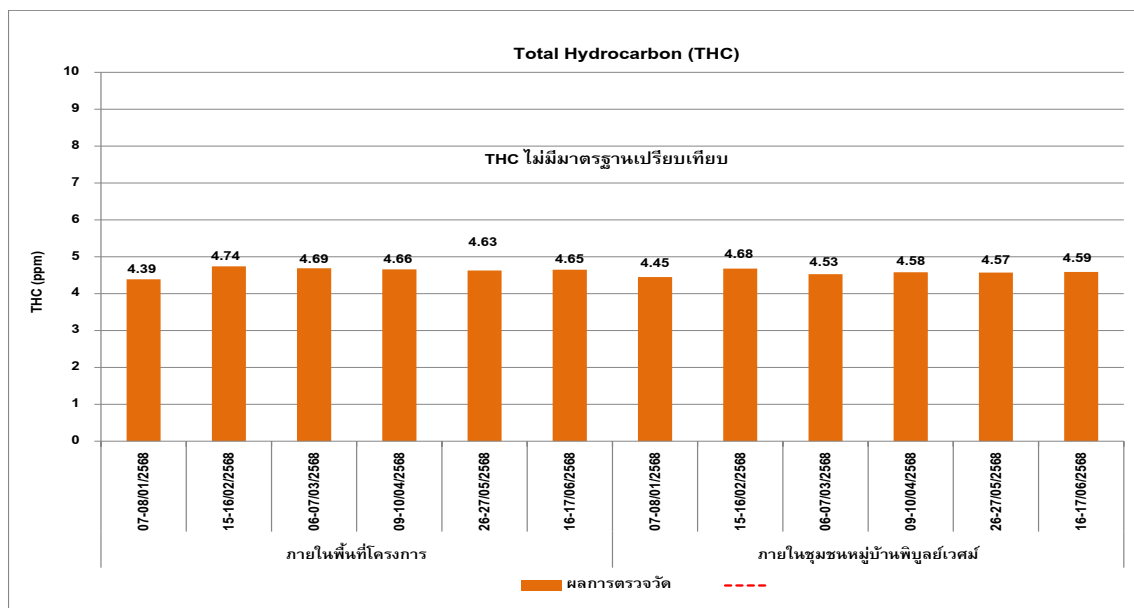
กราฟที่ 3.5-8 ผลการตรวจวัดปริมาณไฮโดรคาร์บอนรวมทั้งหมด (THC) ในบรรยากาศ (ระยะก่อสร้าง)  
ระหว่างมกราคม - มิถุนายน พ.ศ.2568

สำหรับผลการตรวจวัดปริมาณไฮโดรคาร์บอนทั้งหมด (THC) ไม่สามารถนำค่าที่ตรวจวัดได้มาเปรียบเทียบกับ เกณฑ์มาตรฐานได้ เนื่องจากไม่มีการกำหนดค่ามาตรฐานในดัชนีดังกล่าว แสดงรายละเอียดผลการตรวจวัดดังตารางที่ 3-9

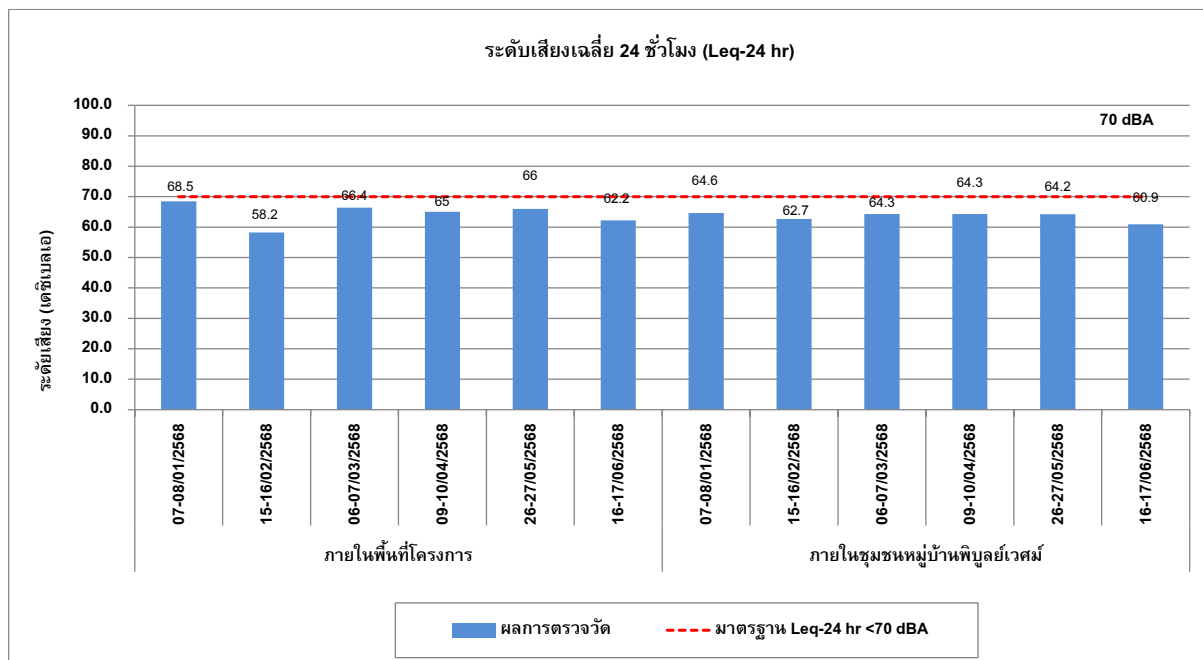
กราฟที่ 3.5-9 ผลการตรวจวัดระดับเสียงเฉลี่ยโดยทั่วไป 24 ชั่วโมง ( $L_{eq}$  24 hr) (ระยะก่อสร้าง)

เมื่อนำผลการตรวจวัดระดับเสียงเฉลี่ยโดยทั่วไป 24 ชั่วโมง ( $L_{eq}$  24 hr) และระดับเสียงสูงสุด ( $L_{max}$ ) เปรียบเทียบกับค่ามาตรฐานตามประกาศคณะกรรมการสิ่งแวดล้อมแห่งชาติ เรื่อง กำหนดมาตรฐานระดับเสียงโดยทั่วไป ฉบับที่ 15 (พ.ศ.2540) ประกาศ ณ วันที่ 12 มีนาคม พ.ศ.2540 พบว่า พบว่า ภายในพื้นที่โครงการและภายในชุมชนหมู่บ้านพิบูลย์เวศม์ มีค่าอยู่ในเกณฑ์มาตรฐานทุกวันที่ทำการตรวจวัด แสดงรายละเอียดผลการตรวจวัดดังตารางที่ 3-10 ถึงตารางที่ 3-11

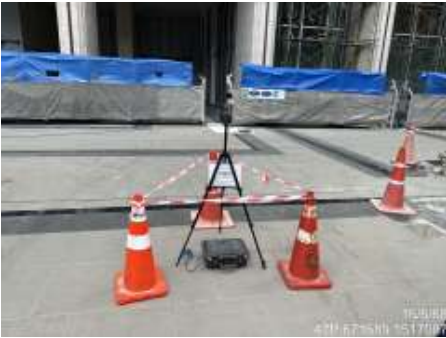
ภายในพื้นที่โครงการ	ภายในชุมชนหมู่บ้านพิบูลย์เวศม์
จุดตรวจวัดคุณภาพอากาศในบรรยากาศโดยทั่วไป (Ambient Air Quality)

ภายในพื้นที่โครงการ	ภายในชุมชนหมู่บ้านพิบูลย์เวศม์
จุดตรวจวัดระดับเสียงเฉลี่ยโดยทั่วไป 24 ชั่วโมง (Sound Noise Level)

ภายในพื้นที่โครงการ	ภายในชุมชนหมู่บ้านพิบูลย์เวศม์
จุดตรวจวัดความสั่นสะเทือน (Vibration)	
<p><b>รูปที่ 3-2</b> จุดตรวจวัดคุณภาพสิ่งแวดล้อมของ โครงการ มัลเบอร์รี่ โกรฟ สุขุมวิท</p> <p>บริษัท มัลเบอร์รี่ โกรฟ สุขุมวิท คอร์ปอเรชั่น จำกัด ระหว่างเดือนมกราคม - มิถุนายน พ.ศ.2568</p>
