บทที่ 3

ผลการติดตามตรวจสอบคุณภาพสิ่งแวดล้อม

การติดตามตรวจสอบคุณภาพสิ่งแวดล้อมของ โครงการ ศุภาลย์ ลอฟท์ สถานีภาษีเจริญ นิติบุคคลอาคารชุด ศุภาลย์ ลอฟท์ สถานีภาษีเจริญ ดำเนินการจัดจ้าง บริษัท เอส.พี.เจ.โซลูชันติฟิค จำกัด ระหว่างเดือนมกราคม - มิถุนายน พ.ศ.2568

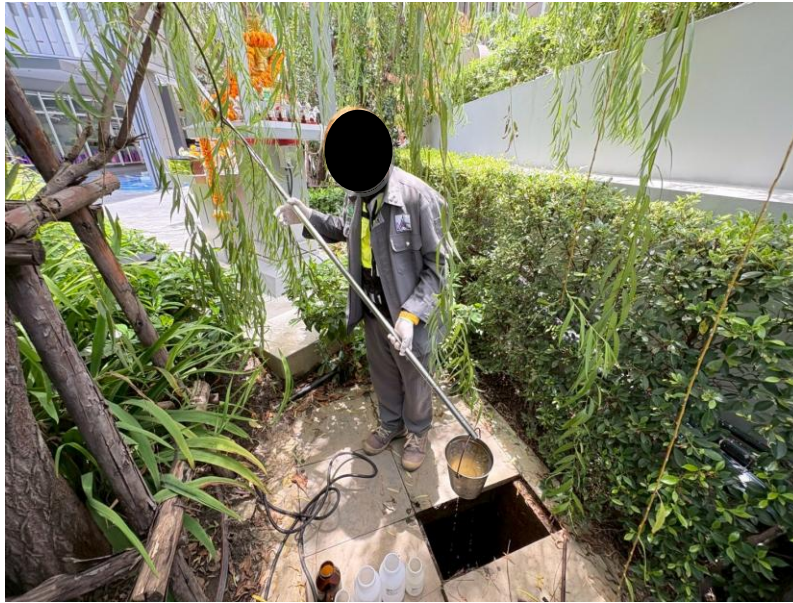
รูปที่ 3-1 จุดตรวจวัดคุณภาพน้ำทิ้งโครงการ ศุภาลย์ ลอฟท์ สถานีภาษีเจริญ
ระหว่างเดือนมกราคม - มิถุนายน พ.ศ.2568

บ่อบำบัดน้ำทิ้งก่อนระบายสู่ท่อระบายน้ำสาธารณะ
