รายงานผลการปฏิบัติตามมาตรการป้องกันและแก้ไขผลกระทบสิ่งแวดล้อม  
และมาตรการติดตามตรวจสอบผลกระทบสิ่งแวดล้อม  
(ระยะเปิดดำเนินการ)  
ฉบับประจำเดือนมกราคม-มิถุนายน 2568

โครงการ ไทย บัว ทาวเวอร์ ส่วนขยาย  
(เปลี่ยนแปลงรายละเอียดโครงการ และเปลี่ยนแปลงการใช้ประโยชน์อาคาร)

ที่ตั้ง : ถนนสุขุมวิท ตำบลนาจอมเทียน อำเภอสัตหีบ จังหวัดชลบุรี

บริษัท เนเชอรัล โอเปอเรชั่น จำกัด  
Natural Operation Co.,Ltd.

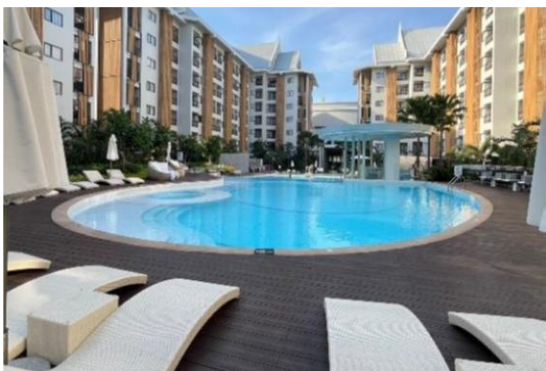
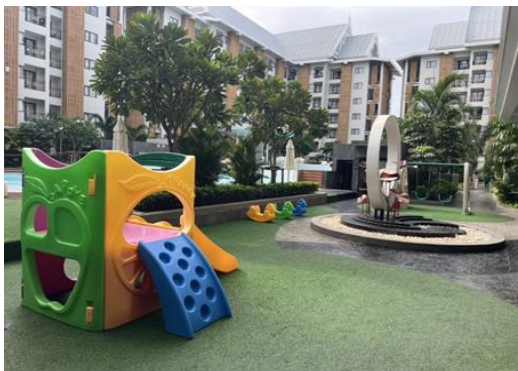
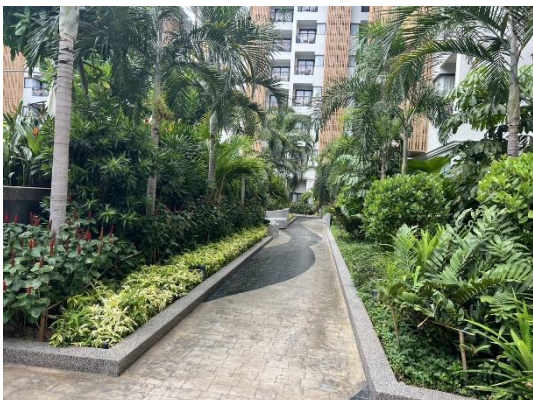
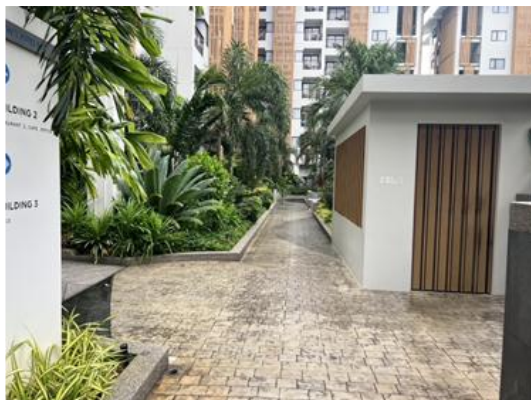
<p>รูปที่ 1-13</p>	<p>สภาพปัจจุบันโครงการ</p>
<p>ที่มา: บริษัท เนเชอรัล โอเปอเรชั่น จำกัด, มิถุนายน 2568</p>

โครงการ ไทย บัว ทาวเวอร์ ส่วนขยาย (เปลี่ยนแปลงรายละเอียดโครงการและเปลี่ยนแปลงการใช้ประโยชน์โครงการ ครั้งที่ 2) เปิดดำเนินการเป็นอาคารชุดพักอาศัย ตามหนังสือสำคัญการจดทะเบียนอาคารชุด เลขที่ 2/2566 ลงวันที่ 8 ธันวาคม 2566 (แสดงในภาคผนวก ค.1) และอาคารชุดเพื่อการพาณิชย์ ใช้ประโยชน์เป็นโรงแรม ประเภทที่ 3 (โรงแรมที่ให้บริการห้องพักห้องอาหาร หรือสถานที่สำหรับบริการอาหารหรือสถานที่สำหรับประกอบอาหาร สถานบริการตามกฎหมายว่าด้วยสถานบริการ และห้องประชุมสัมมนา) ดังใบอนุญาตประกอบธุรกิจโรงแรม เลขที่ 1/2568 โดยใช้ชื่อ “ไทย บัว ทาวเวอร์ (วินด์แอมจอมเทียน พัทยา)” (แสดงในภาคผนวก ค.2)
