ตารางที่ 5-2 สรุปมาตรการป้องกันและแก้ไขผลกระทบสิ่งแวดล้อม โครงการอาคารเช่าสำหรับผู้มีรายได้น้อย จังหวัดมหาสารคาม (ระยะดำเนินการ)

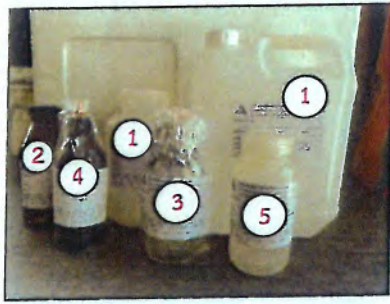
ขวดเก็บตัวอย่างน้ำ ประเภทต่างๆ ได้แก่

1. ขวดพลาสติก สำหรับเก็บตัวอย่างเพื่อตรวจวิเคราะห์ BOD, SS, TKN และ Nitrate-Nitrogen
2. ขวดแก้วสีชาปากกว้าง สำหรับเก็บตัวอย่างเพื่อตรวจวิเคราะห์ Fat Oil & Grease
3. ขวดที่ผ่านการฆ่าเชื้อ สำหรับเก็บตัวอย่างเพื่อตรวจวิเคราะห์ Bacteria
4. ขวดแก้วสีชา ที่ก้นด้วยกรดไนตริก 1+1 สำหรับเก็บตัวอย่างเพื่อตรวจวิเคราะห์ Phosphorus
5. ขวดพลาสติก ที่ก้นด้วยกรดไนตริก 1+1 สำหรับเก็บตัวอย่างเพื่อตรวจวิเคราะห์ Heavy Metal

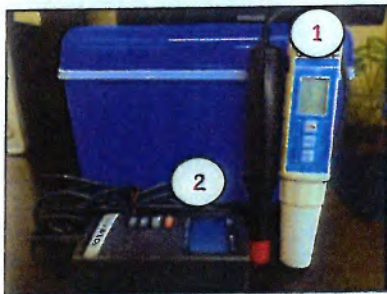
เครื่องมือตรวจวัดภาคสนาม ประกอบด้วย

1. pH Meter
2. DO Meter

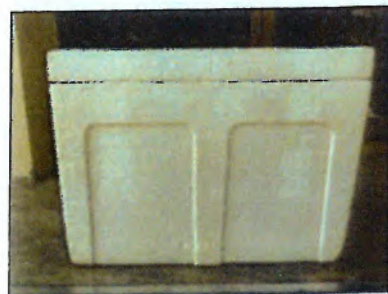
กล่องโฟมสำหรับรักษาสภาพตัวอย่างน้ำ
