## บทที่ 2

ผลการติดตามตรวจสอบการปฏิบัติตามมาตรการป้องกันและแก้ไขผลกระทบสิ่งแวดล้อม และมาตรการติดตามตรวจสอบคุณภาพของสิ่งแวดล้อม (ระยะดำเนินการ) โครงการ ป.ศรีฤๅษ แมนชั่น ประจำเดือนมกราคม ถึง เดือนมิถุนายน พ.ศ.2568

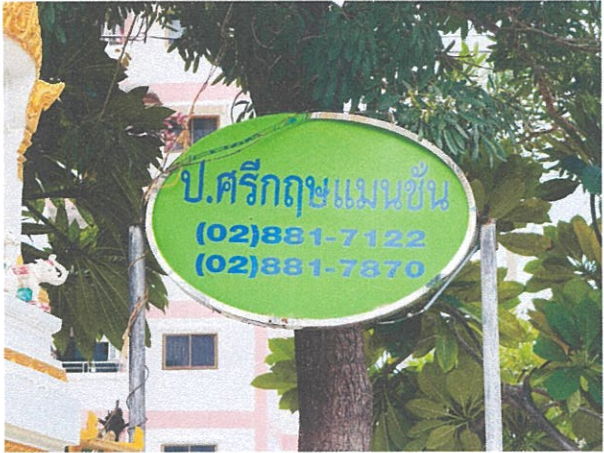
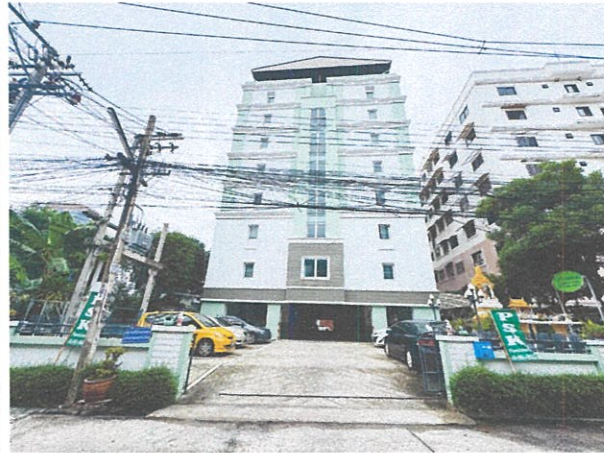
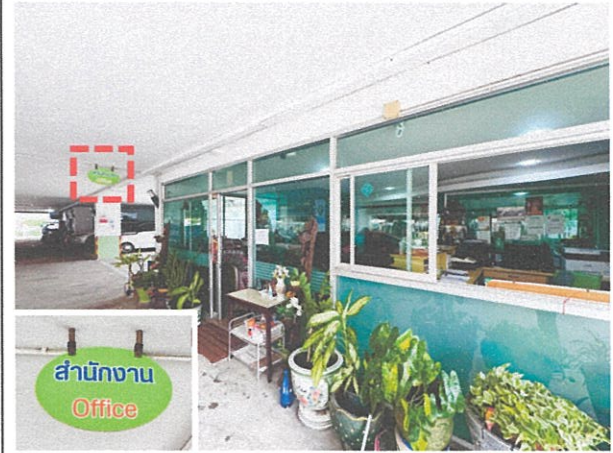
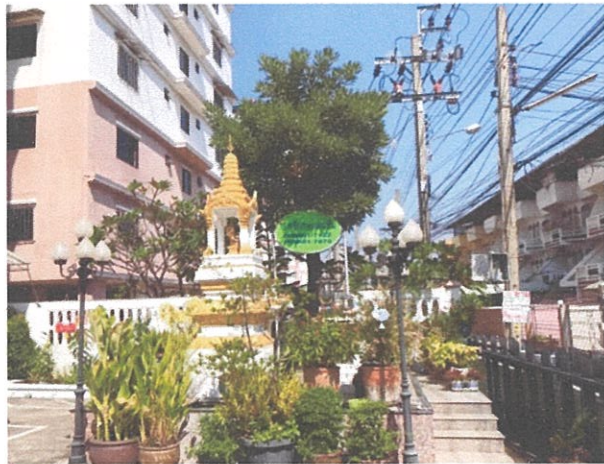
| <p>รูปที่ 2-1 ป้ายชื่อโครงการ</p> | <p>รูปที่ 2-2 ทางเข้าโครงการ</p> | <p>รูปที่ 2-3 สำนักงาน</p> |
| <p>รูปที่ 2-4 ป้ายชื่อโครงการและพื้นที่สีเขียว</p> | <p>รูปที่ 2-5 สันชะลอความเร็ว</p> | <p>รูปที่ 2-6 ท่อระบายน้ำก่อนออกนอกโครงการ</p> |

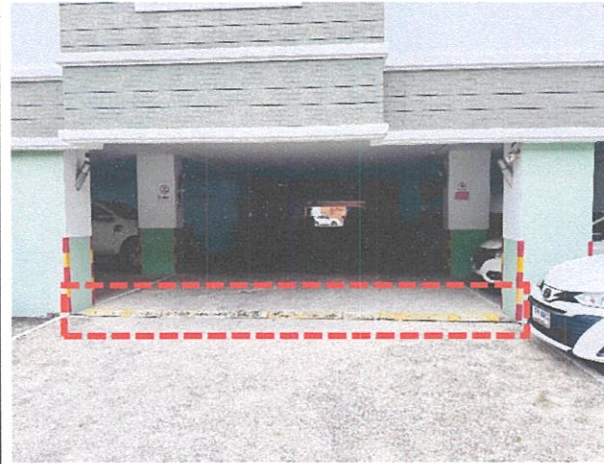
| มาตรการป้องกันและแก้ไขผลกระทบสิ่งแวดล้อม | ผลการปฏิบัติตามมาตรการฯ | ปัญหา และ/หรือ ข้อเสนอแนะ | สิ่งอ้างอิง |
|---|---|---|---|
| 1.4 เสียงและความสั่นสะเทือน<br>- ติดป้ายจำกัดความเร็วของรถยนต์และจัดทำอุปกรณ์ภายในโครงการ เป็นระยะ ๆ เพื่อลดผลกระทบด้านเสียง | ✓ - จัดทำสั่นสะเทือนความเร็วภายในโครงการเป็นระยะ ๆ เพื่อลดผลกระทบด้านเสียง | - | รูปที่ 2-5 |

| มาตรการป้องกันและแก้ไขผลกระทบสิ่งแวดล้อม | ผลการปฏิบัติตามมาตรการฯ | ปัญหา และ/หรือ ข้อเสนอแนะ | สิ่งอ้างอิง |
|---|---|---|---|
| 4) จัดทำสันชะลอความเร็วภายในโครงการทุก ๆ ระยะ 30 เมตร และบริเวณทางเข้า-ออกโครงการ เพื่อชะลอความเร็วรถยนต์ที่สัญจรในโครงการ ช่วยป้องกันอุบัติเหตุที่อาจเกิดขึ้นได้ | ✓ - จัดทำสันชะลอความเร็วภายในโครงการทุก ๆ ระยะ 30 เมตร และบริเวณทางเข้า-ออกโครงการ | - | รูปที่ 2-5 |

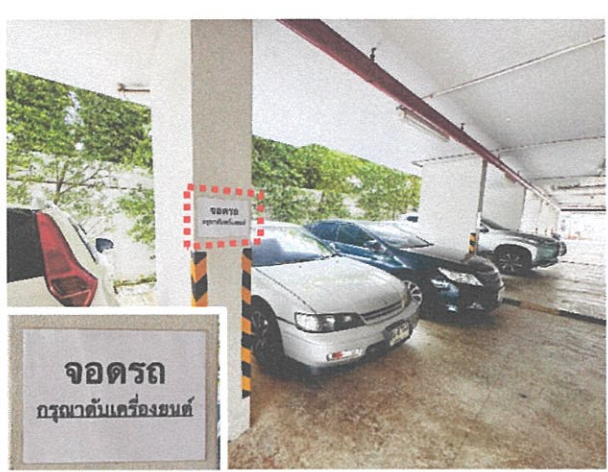
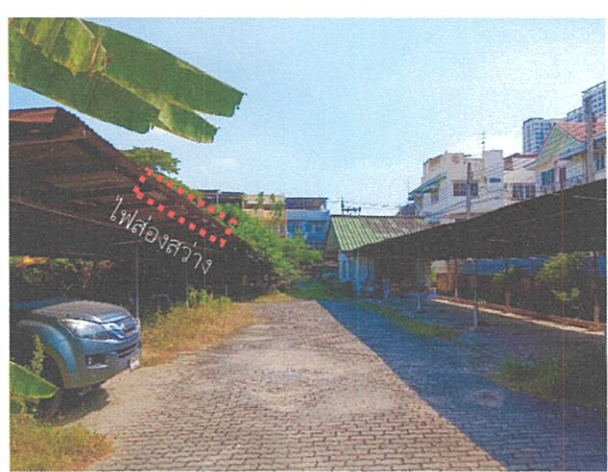
| มาตรการป้องกันและแก้ไขผลกระทบสิ่งแวดล้อม | ผลการปฏิบัติตามมาตรการฯ | | ปัญหา และ/หรือ ข้อเสนอแนะ | สิ่งอ้างอิง |
|---|---|---|---|---|
| 3.1 การคมนาคม<br>1) จัดให้มีที่จอดรถอย่างน้อย 41 คัน โดยโครงการได้จัดให้มีที่จอดรถยนต์ภายในโครงการ จำนวน 31 คัน และภายนอกโครงการ 10 คัน ซึ่งที่จอดรถภายนอกโครงการห่างจากโครงการ 50 เมตร ทั้งนี้โครงการได้ให้มีที่จอดรถยนต์ให้สอดคล้องกับพื้นที่ใช้สอยของอาคารและกฎหมายที่เกี่ยวข้องตามพื้นที่อาคารขนาดใหญ่ | ✓ | - จัดให้มีที่จอดรถอย่างน้อย 41 คัน โดยโครงการได้จัดให้มีที่จอดรถยนต์ภายในโครงการ จำนวน 31 คัน และภายนอกโครงการ 10 คัน | - | รูปที่ 2-7<br>ถึง<br>รูปที่ 2-8 |

| มาตรการป้องกันและแก้ไขผลกระทบสิ่งแวดล้อม | ผลการปฏิบัติตามมาตรการฯ | ปัญหา และ/หรือ ข้อเสนอแนะ | สิ่งอ้างอิง |
|---|---|---|---|
| 10) จัดให้มีระบบไฟฟ้าแสงสว่างบริเวณที่จอดรถภายนอกโครงการ และระยะทาง 50 เมตร จากโครงการถึงที่จอดรถภายนอกโครงการ | ✓ - จัดให้มีระบบไฟฟ้าแสงสว่างภายนอกโครงการ | - | รูปที่ 2-8 |

| รูปที่ 2-7 ที่จอดรถภายในโครงการ | รูปที่ 2-8 ที่จอดรถภายนอกโครงการ | รูปที่ 2-9 โต๊ะยามในโครงการ |

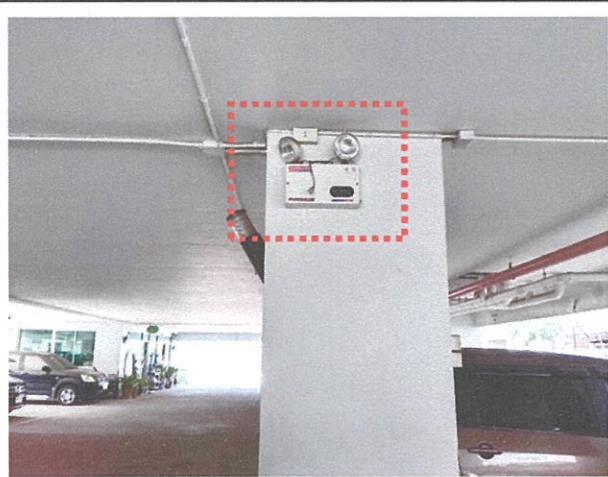
| มาตรการป้องกันและแก้ไขผลกระทบสิ่งแวดล้อม | ผลการปฏิบัติตามมาตรการฯ | ปัญหา และ/หรือ ข้อเสนอแนะ | สิ่งอ้างอิง |
|---|---|---|---|
| 9) จัดให้มีระบบไฟฟ้าแสงสว่างบริเวณทางเข้า-ออกโครงการ | ✓ - จัดให้มีระบบไฟฟ้าแสงสว่างบริเวณทางเข้า-ออกโครงการ | - | รูปที่ 2-10 |

| รูปที่ 2-10 ไฟฉุกเฉินบริเวณที่จอดรถ | รูปที่ 2-11 ตู้ FHC บริเวณถนนจอดรถภายในโครงการ | รูปที่ 2-12 ลิฟต์โดยสาร |

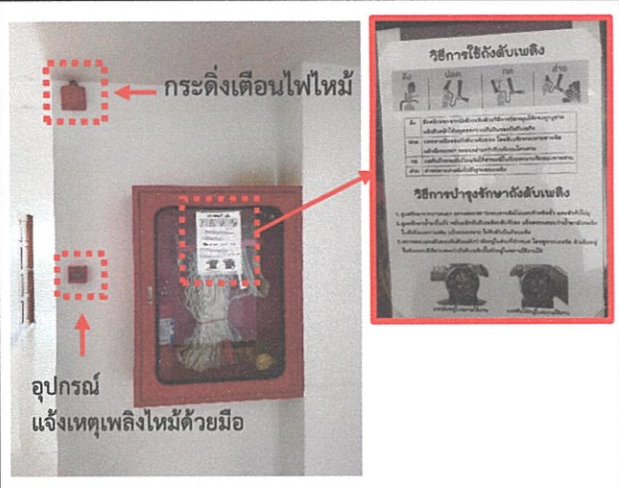
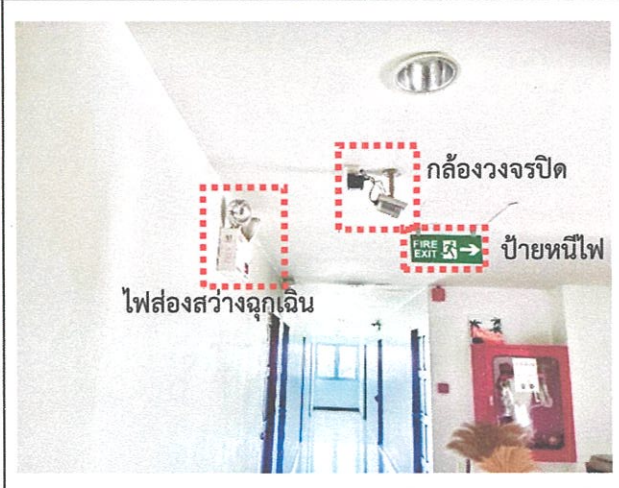
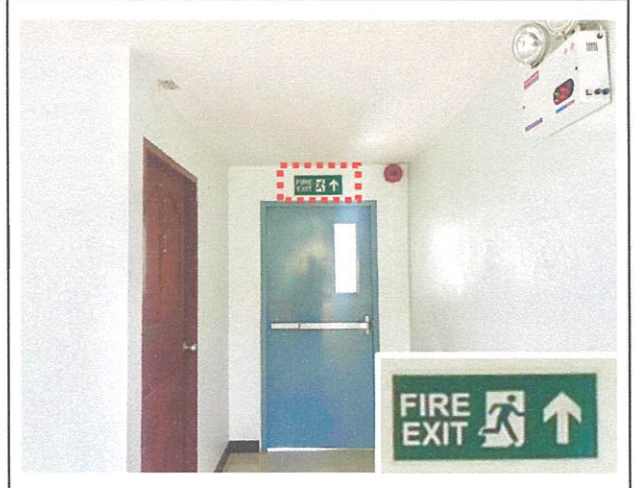
| มาตรการป้องกันและแก้ไขผลกระทบสิ่งแวดล้อม | ผลการปฏิบัติตามมาตรการฯ | ปัญหา และ/หรือ ข้อเสนอแนะ | สิ่งอ้างอิง |
|---|---|---|---|
| 4.3 การป้องกันอัคคีภัยและความปลอดภัยในชีวิตและทรัพย์สิน<br>1) ติดตั้งอุปกรณ์ป้องกันอัคคีภัยและอุปกรณ์เตือนภัย ดังนี้<br>- ติดตั้งตู้เก็บอุปกรณ์ดับเพลิง (FHC) ไว้ในแต่ละชั้นของอาคาร<br>- ติดตั้งเครื่องมือดับเพลิงแบบมือถือ ขนาด 10 ปอนด์ไว้ในตู้ FHC ทุกตู้<br>- ติดตั้งหัวรับน้ำดับเพลิง ขนาด 4x0.5x2.5 นิ้ว ไว้จำนวน 2 แห่งด้านหน้าโครงการ<br>- ในแต่ละชั้นของทุกอาคารให้ติดตั้งกริ่งสัญญาณเตือนภัย (Alarm Bell) และเครื่องแจ้งเหตุโดยใช่มือติง (Manual Station Key Switch) ติดตั้งเครื่องตรวจจับควัน (Smoke Detector) หรือเครื่องตรวจจับความร้อน (Heat Detector) ไว้ทั่วทุกชั้นภายในอาคาร ซึ่งเครื่องตรวจจับความร้อน (Heat Detector) จะจัดให้มีการติดตั้งในบริเวณที่มีความเสี่ยงต่อการเกิดเพลิงไหม้อันเนื่องมาจากความร้อนที่สูงขึ้น | ✓ - ติดตั้งอุปกรณ์ป้องกันอัคคีภัยและอุปกรณ์เตือนภัยตามชั้นของอาคาร | - | รูปที่ 2-13 ถึงรูปที่ 2-15 |

| มาตรการป้องกันและแก้ไขผลกระทบสิ่งแวดล้อม | ผลการปฏิบัติตามมาตรการฯ | ปัญหา และ/หรือ ข้อเสนอแนะ | สิ่งอ้างอิง |
|---|---|---|---|
| 5) ติดประกาศแสดงเส้นทางหนีไฟวิธีการใช้เครื่องมือและอุปกรณ์ดับเพลิง บริเวณตำแหน่งที่ติดตั้งระบบดับเพลิง เพื่อให้ผู้พักอาศัยได้ทราบและสามารถปฏิบัติได้ในกรณีเกิดเหตุเพลิงไหม้ตัวอาคาร | ✓ - โครงการฯ ติดประกาศแสดงเส้นทางหนีไฟวิธีการใช้เครื่องมือและอุปกรณ์ดับเพลิง บริเวณตำแหน่งที่ติดตั้งระบบดับเพลิง | - | รูปที่ 2-13<br>ถึง<br>รูปที่ 2-15 |

| <p>รูปที่ 2-13 ตู้ FHC บริเวณห้องพัก</p> | <p>รูปที่ 2-14 อุปกรณ์อัคคีภัย</p> | <p>รูปที่ 2-15 ป้ายหนีไฟ</p> |

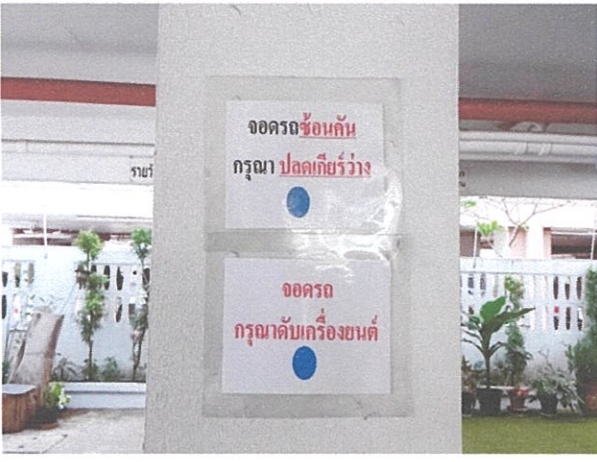
| มาตรการป้องกันและแก้ไขผลกระทบสิ่งแวดล้อม | ผลการปฏิบัติตามมาตรการฯ | ปัญหา และ/หรือ ข้อเสนอแนะ | สิ่งอ้างอิง |
|---|---|---|---|
| 1.3 คุณภาพอากาศ<br>1) ติดป้ายจำกัดความเร็วของรถยนต์และห้ามติดเครื่องยนต์ทิ้งไว้ เป็นระยะเวลานาน ๆ | ✓ - ติดป้ายเตือนดับเครื่องยนต์ขณะจอดรถยนต์ บริเวณลานจอดรถยนต์ใต้อาคาร | - | รูปที่ 2-21 |
| 3) ติดตั้งป้ายเตือน “ห้ามติดเครื่องยนต์ขณะจอดรถ” ในพื้นที่จอดรถของอาคาร และกำชับให้เจ้าหน้าที่ควบคุมดูแลอย่างเคร่งครัด | ✓ - โครงการ ได้ติดตั้งป้ายเตือน “ห้ามติดเครื่องยนต์ขณะจอดรถ” ในพื้นที่จอดรถของอาคาร | - | รูปที่ 2-21 |

| <p>รูปที่ 2-19 พื้นที่สีเขียวชั้นล่าง</p> | <p>รูปที่ 2-20 พื้นที่สีเขียวชั้นดาดฟ้า</p> | <p>รูปที่ 2-21 ป้ายดับรถยนต์ขณะจอด</p> |

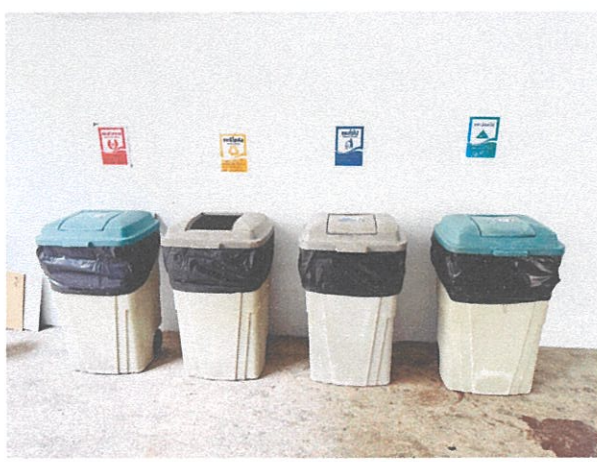
| มาตรการป้องกันและแก้ไขผลกระทบสิ่งแวดล้อม | ผลการปฏิบัติตามมาตรการฯ | ปัญหา และ/หรือ ข้อเสนอแนะ | สิ่งอ้างอิง |
|---|---|---|---|
| 2) จัดตั้งถังรองรับมูลฝอยอันตรายที่มีป้ายติดที่ถังว่า “มูลฝอยอันตราย” ไว้บริเวณหน้าห้องพักมูลฝอย จำนวน 1 ถัง | ✓ - ถังรองรับมูลฝอยอันตรายที่มีป้ายติดที่ถังว่า “มูลฝอยอันตราย” | - | รูปที่ 2-22 |
| 5) จัดให้มีพื้นที่สำหรับวางมูลฝอยอินทรีย์ มูลฝอยทั่วไป มูลฝอยอันตราย และมูลฝอยรีไซเคิล ภายในห้องพักมูลฝอยและติดป้ายให้ชัดเจน เพื่อความสะดวกในการเก็บขยะของเจ้าหน้าที่จากสำนักงานเขตบางพลัด | ✓ - โครงการฯ จัดให้มีพื้นที่สำหรับวางถังมูลฝอยอินทรีย์ ถังมูลฝอยทั่วไป ถังมูลฝอยอันตราย และถังมูลฝอย-รีไซเคิลภายนอก และในห้องพักมูลฝอยและติดป้ายชัดเจน | - | รูปที่ 2-22 |

| <p>รูปที่ 2-22 ที่พักมูลฝอยบริเวณชั้นล่าง</p> | <p>รูปที่ 2-23 สายล่อฟ้า</p> | <p>รูปที่ 2-24 ป้ายจุดรวมพล</p> |

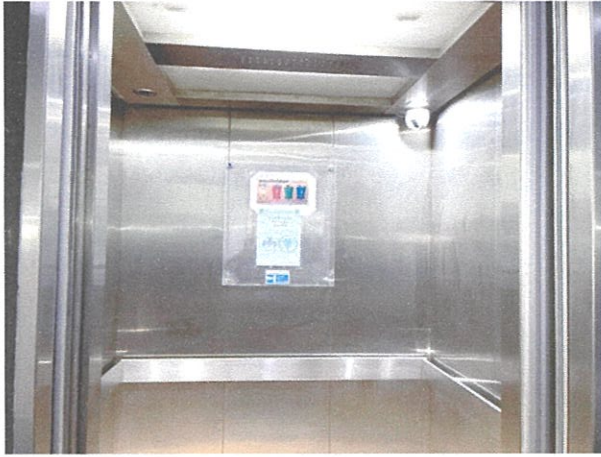
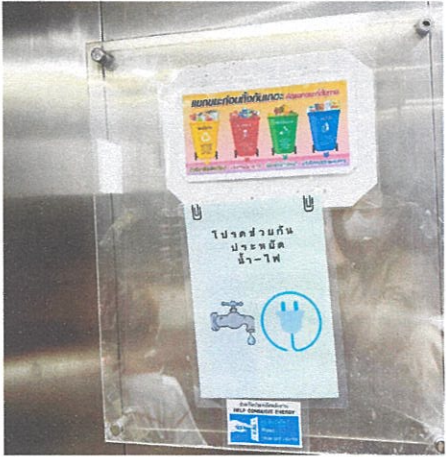
| มาตรการป้องกันและแก้ไขผลกระทบสิ่งแวดล้อม | ผลการปฏิบัติตามมาตรการฯ | | ปัญหา และ/หรือ ข้อเสนอแนะ | สิ่งอ้างอิง |
|---|---|---|---|---|
| 2) ส่งเสริมและประชาสัมพันธ์ให้มีการประหยัดน้ำแก่ผู้พักอาศัยและ พนักงานประจำโครงการ | ✓ | - ติดป้ายประชาสัมพันธ์ประหยัดน้ำในลิฟต์โดยสาร | - | รูปที่ 2-25<br>ถึง<br>รูปที่ 2-26 |

| มาตรการป้องกันและแก้ไขผลกระทบสิ่งแวดล้อม | ผลการปฏิบัติตามมาตรการฯ | | ปัญหา และ/หรือ ข้อเสนอแนะ | สิ่งอ้างอิง |
|---|---|---|---|---|
| 3. รณรงค์ให้ผู้อยู่อาศัยในอาคารมีการใช้ไฟฟ้าอย่างประหยัด | ✓ | - ติดป้ายประหยัดน้ำ ประหยัดไฟในห้องโดยสารลิฟต์ | - | รูปที่ 2-25<br>ถึง<br>รูปที่ 2-26 |
| 1) จัดให้มีน้ำใช้อย่างเพียงพอ | ✓ | - มีป้ายเตือนประหยัดน้ำติดประกาศภายในลิฟต์โดยสาร | - | รูปที่ 2-25<br>ถึง<br>รูปที่ 2-26 |

| มาตรการป้องกันและแก้ไขผลกระทบสิ่งแวดล้อม | ผลการปฏิบัติตามมาตรการฯ | ปัญหา และ/หรือ ข้อเสนอแนะ | สิ่งอ้างอิง |
|---|---|---|---|
| 3) จัดให้มีการรณรงค์ให้ผู้พักอาศัยภายในโครงการประหยัดน้ำ โดยวิธีการต่าง ๆ อย่างสม่ำเสมอและต่อเนื่อง | ✓ - ป้ายเตือนประหยัดน้ำติดประกาศภายในลิฟต์โดยสาร | - | รูปที่ 2-25<br>ถึง<br>รูปที่ 2-26 |

| <p>รูปที่ 2-25 ป้ายประหยัสน้ำประหยัดไฟ</p> | <p>รูปที่ 2-26 ภาพขยายป้ายประหยัสน้ำประหยัดไฟ</p> | <p>รูปที่ 2-27 เครื่องตรวจจับควัน (Smoke Detector)</p> |

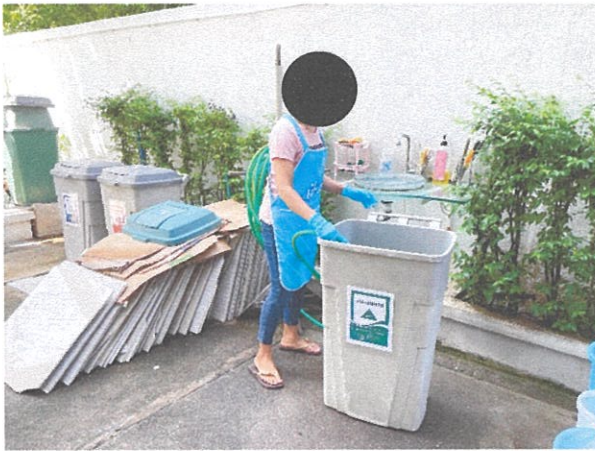
| มาตรการป้องกันและแก้ไขผลกระทบสิ่งแวดล้อม | ผลการปฏิบัติตามมาตรการฯ | ปัญหา และ/หรือ ข้อเสนอแนะ | สิ่งอ้างอิง |
|---|---|---|---|
| 6) ล้างทำความสะอาดห้องพักมูลฝอยและถังรองรับมูลฝอยอย่างน้อย สัปดาห์ละ 1 ครั้ง เพื่อป้องกันการเกิดกลิ่นเหม็นอันเนื่องมาจากการหมักหมมของมูลฝอยและเป็นการป้องกันแมลงวันหรือสัตว์พาหะนำโรคอื่น ๆ มาใช้แหล่งเพาะพันธุ์ โดยน้ำจากการชะล้างจะถูกรวบรวมเข้าระบบบำบัดน้ำเสียของโครงการ | ✓<br>- แม่บ้านของโครงการเป็นผู้ล้างทำความสะอาดถังรองรับมูลฝอยอย่างน้อยสัปดาห์ละ 1 ครั้ง<br>- มูลฝอยทางเขตบางพลัดจะมีรถขยะมาดำเนินการเก็บมูลฝอยทุกวัน | - | รูปที่ 2-28 |
| 7) จัดหาอุปกรณ์ป้องกันในการปฏิบัติงานให้กับพนักงานที่ต้องสัมผัสกับมูลฝอย เช่น ถุงมือยาง ผ้าปิดจมูกและสถานที่สำหรับชำระล้างร่างกายหลังจากทำการขนถ่ายมูลฝอยเรียบร้อยแล้ว | ✓<br>- โครงการฯ ได้จัดหาอุปกรณ์ป้องกันในการปฏิบัติงานให้กับพนักงานที่ต้องสัมผัสกับมูลฝอย เช่น ถุงมือยาง ผ้าปิดจมูกและสถานที่สำหรับชำระล้างร่างกาย | - | รูปที่ 2-28 |

| <p>รูปที่ 2-28 ล้างถังขยะภายในโครงการ</p> | <p>รูปที่ 2-29 ป้ายบอกชั้นและผังเส้นทางหนีไฟ</p> | <p>รูปที่ 2-30 ป้ายประหยัดพลังงานในห้องพัก</p> |

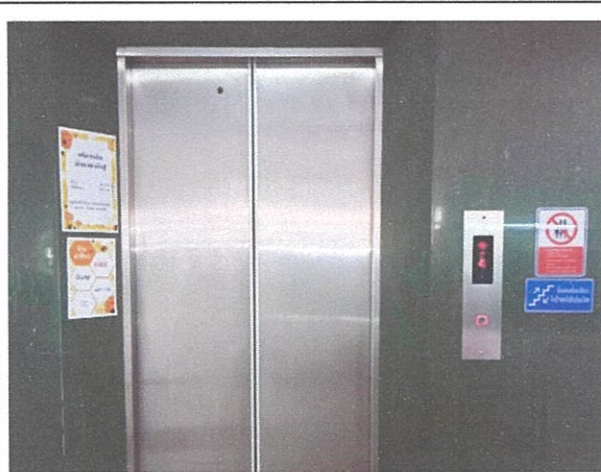
| มาตรการป้องกันและแก้ไขผลกระทบสิ่งแวดล้อม | ผลการปฏิบัติตามมาตรการฯ | | ปัญหา และ/หรือ ข้อเสนอแนะ | สิ่งอ้างอิง |
|---|---|---|---|---|
| 5. รณรงค์ให้ผู้พักอาศัยที่ต้องขึ้น-ลงอาคารเพียงชั้นเดียว ใช้บันไดแทนลิฟต์ | ✓ | - รณรงค์ให้ผู้พักอาศัยที่ต้องขึ้น-ลงอาคารเพียงชั้นเดียว ใช้บันไดติดประกาศภายในลิฟต์โดยสาร | - | รูปที่ 2-31<br>ถึง<br>รูปที่ 2-32 |

| มาตรการป้องกันและแก้ไขผลกระทบสิ่งแวดล้อม | ผลการปฏิบัติตามมาตรการฯ | ปัญหา และ/หรือ ข้อเสนอแนะ | สิ่งอ้างอิง |
|---|---|---|---|
| 7) ติดป้ายประกาศเตือน “ห้ามใช้ลิฟต์ในขณะที่เกิดเพลิงไหม้โดยเด็ดขาด” ไว้บริเวณหน้าโถงลิฟต์ | ✓ - โครงการฯ ติดป้ายประกาศเตือน “ห้ามใช้ลิฟต์ในขณะที่เกิดเพลิงไหม้” ไว้บริเวณหน้าโถงลิฟต์ | - | รูปที่ 2-31<br>ถึง<br>รูปที่ 2-32 |

รูปที่ 2-31 ป้ายห้ามใช้ลิฟต์ขณะเกิดเพลิงไหม้

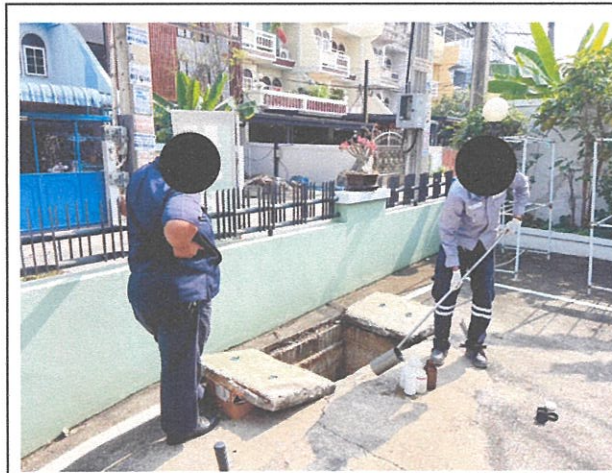
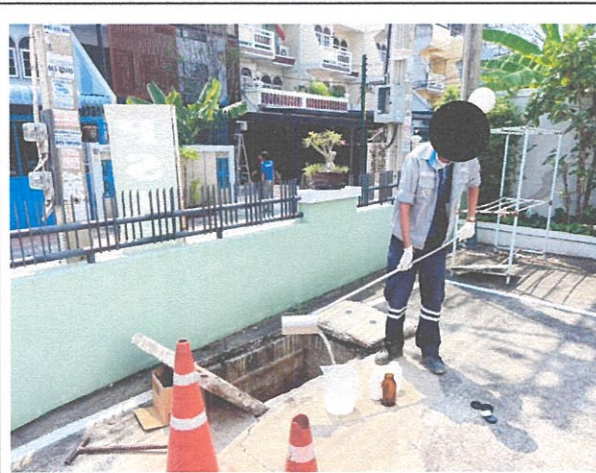
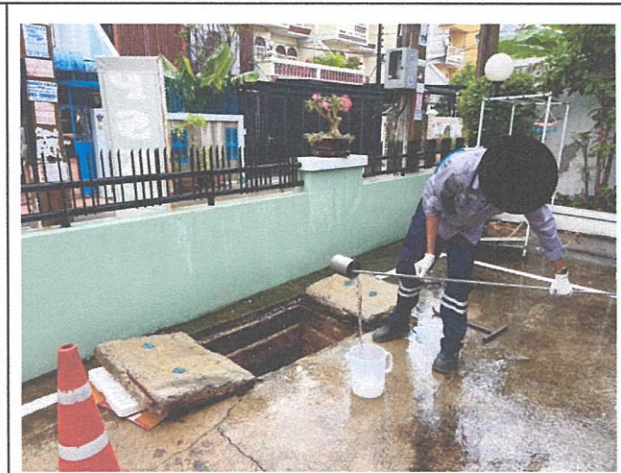
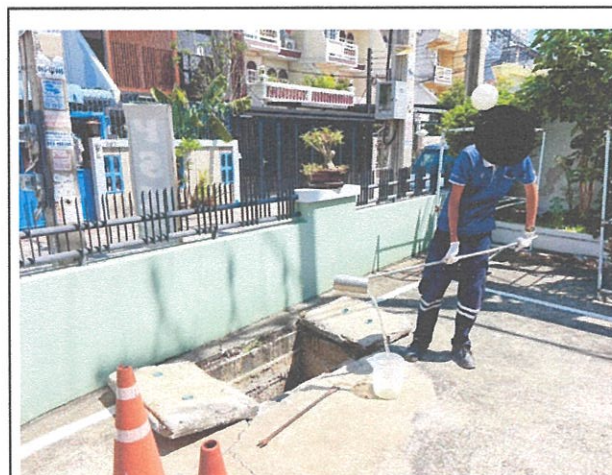
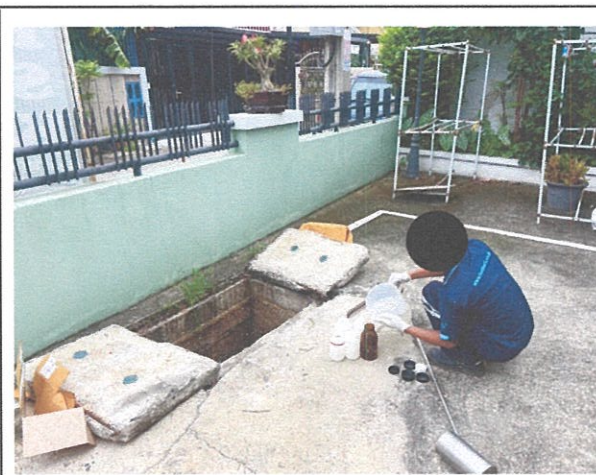
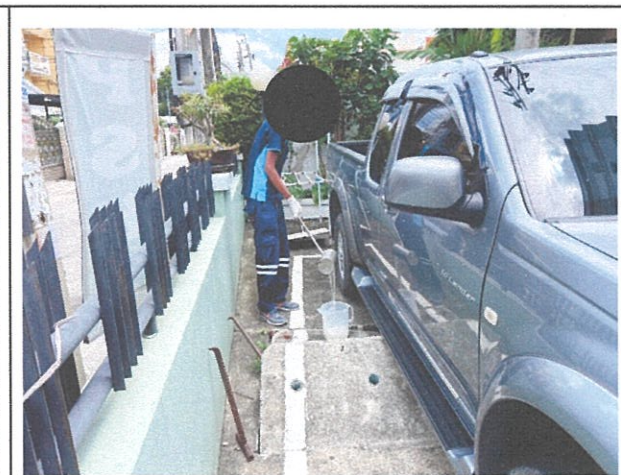
| มาตรการป้องกันและแก้ไขผลกระทบสิ่งแวดล้อม | ผลการปฏิบัติตามมาตรการฯ | | ปัญหา และ/หรือ ข้อเสนอแนะ | สิ่งอ้างอิง |
|---|---|---|---|---|
| 3) จัดให้มีการบำบัดน้ำเสียที่เกิดขึ้นจากโครงการ ให้ได้มาตรฐานคุณภาพน้ำทิ้ง จากอาคารประเภท ข. ก่อนระบายลงสู่ระบบระบายน้ำสาธารณะ และ ควบคุมดูแลการทำงานของระบบบำบัดน้ำเสียของโครงการให้มีประสิทธิภาพ ตามมาตรฐานการออกแบบ | ✓ | - มีการเก็บตัวอย่างคุณภาพน้ำทิ้งไปตรวจวิเคราะห์ ระหว่าง เดือนมกราคม - มิถุนายน 2568 ปัจจุบัน ใช้มาตรฐานคุณภาพน้ำทิ้งจากอาคาร ตาม ประกาศกระทรวงทรัพยากรธรรมชาติและ สิ่งแวดล้อม | - | รูปที่ 2-45<br>ถึง<br>รูปที่ 2-50 |

| มาตรการป้องกันและแก้ไขผลกระทบสิ่งแวดล้อม | ผลการปฏิบัติตามมาตรการฯ | ปัญหา และ/หรือ ข้อเสนอแนะ | สิ่งอ้างอิง |
|---|---|---|---|
| 7) จัดให้มีการติดตามตรวจสอบประสิทธิภาพของระบบบำบัดน้ำเสียของโครงการ โดยปฏิบัติตามมาตรการติดตามตรวจสอบคุณภาพสิ่งแวดล้อม ของโครงการ อย่างเคร่งครัดและรายงานผลให้สำนักงานนโยบายและแผนทรัพยากรธรรมชาติและสิ่งแวดล้อมทราบทุก 6 เดือน | ✓ - โครงการฯ เริ่มดำเนินการการปฏิบัติตาม มาตรการป้องกันและแก้ไขในรอบเดือนมกราคม - มิถุนายน 2568 | - | รูปที่ 2-45 ถึง รูปที่ 2-50 |

รูปที่ 2-45 เก็บตัวอย่างน้ำ วันที่ 23 ม.ค. 68

รูปที่ 2-46 เก็บตัวอย่างน้ำ วันที่ 28 ก.พ. 68

รูปที่ 2-47 เก็บตัวอย่างน้ำ วันที่ 27 มี.ค. 68

รูปที่ 2-48 เก็บตัวอย่างน้ำ วันที่ 24 เม.ย. 68

รูปที่ 2-49 เก็บตัวอย่างน้ำ วันที่ 29 พ.ค. 68

รูปที่ 2-50 เก็บตัวอย่างน้ำ วันที่ 26 มิ.ย. 68

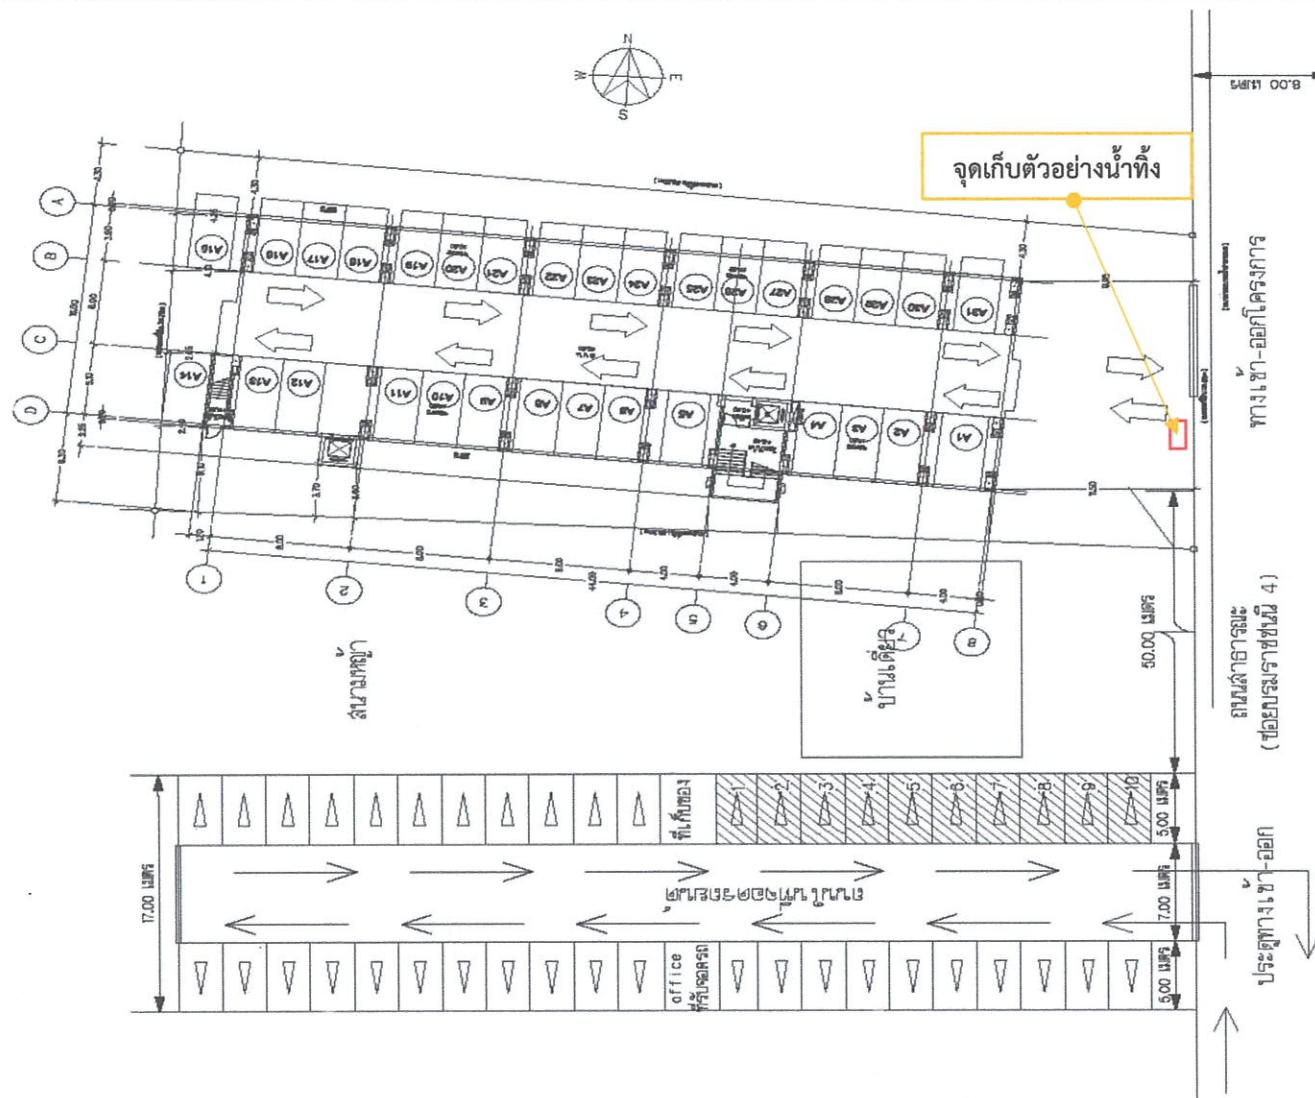
รูปที่ 2.2-1 จุดเก็บตัวอย่างบริเวณบ่อกักน้ำสุดท้ายก่อนนอกโครงการ

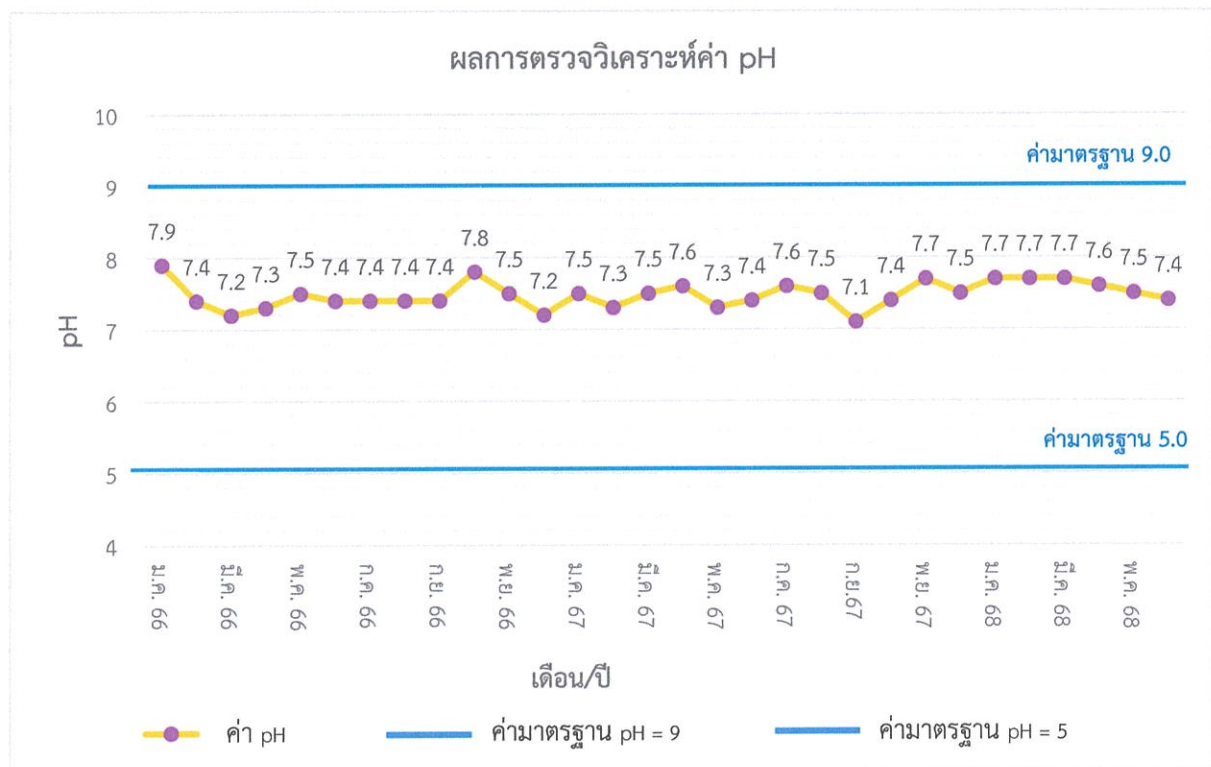
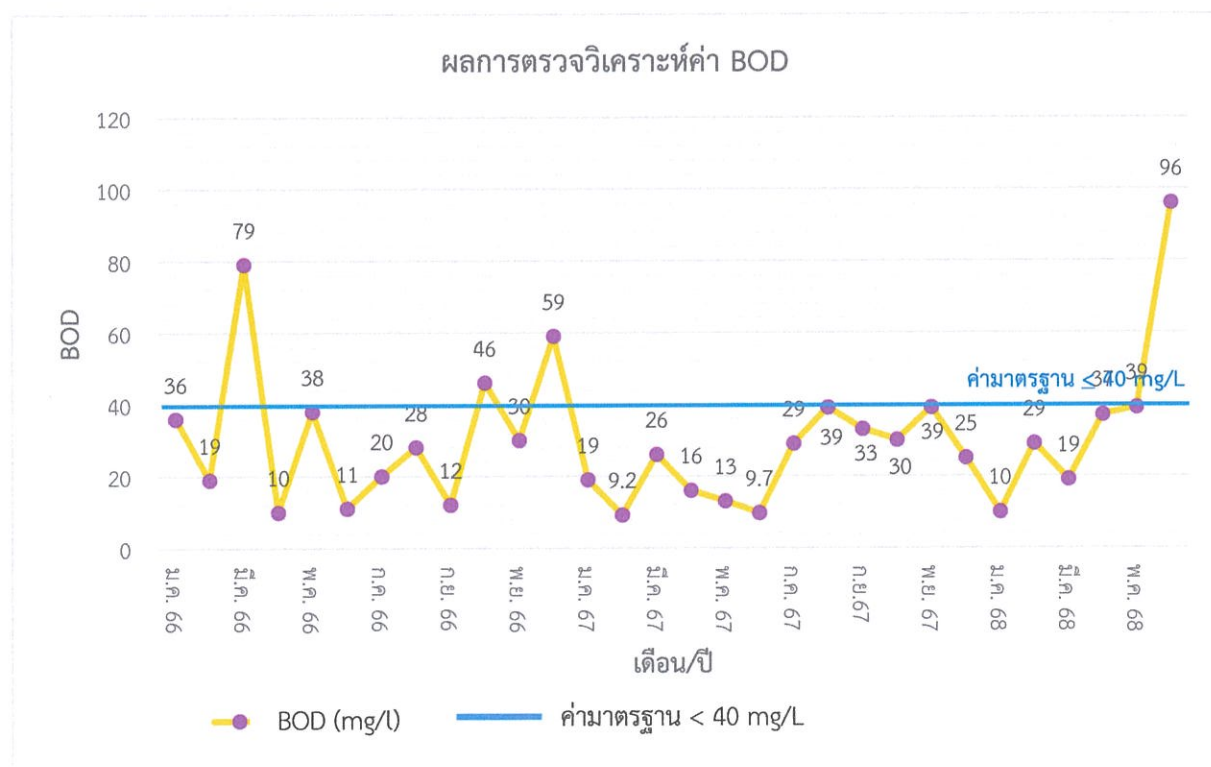
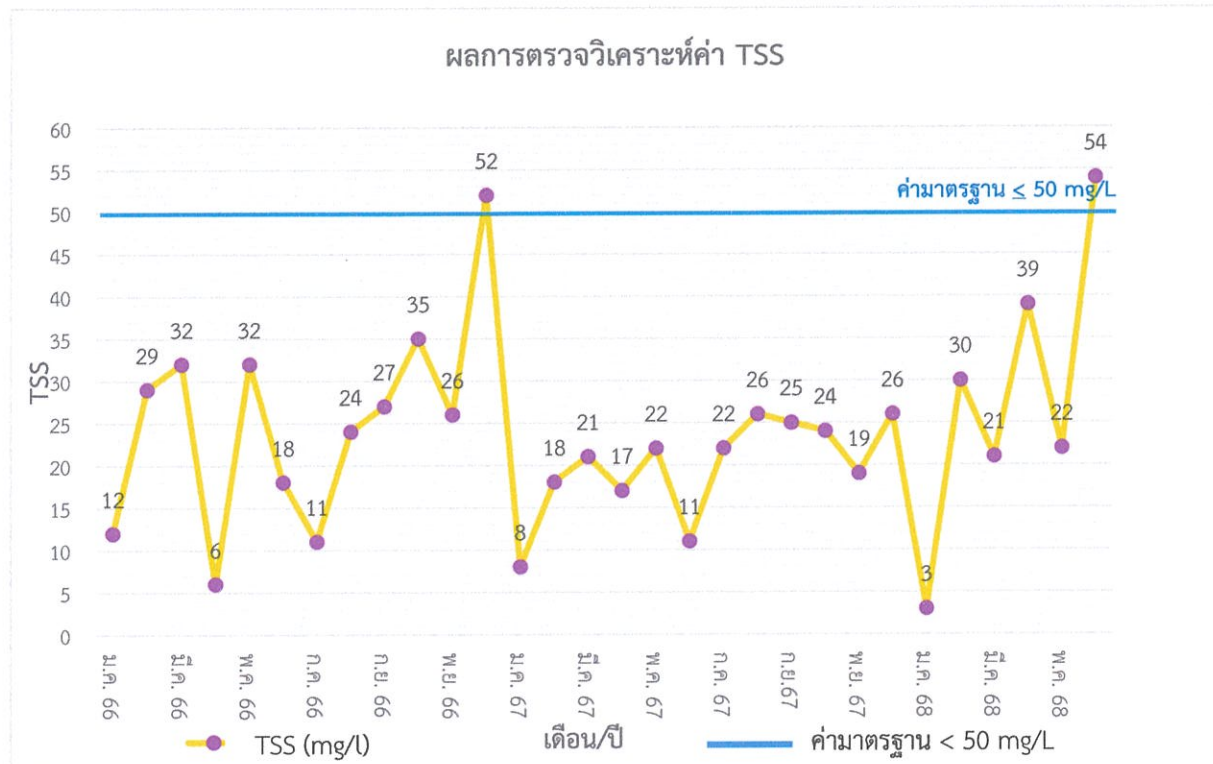
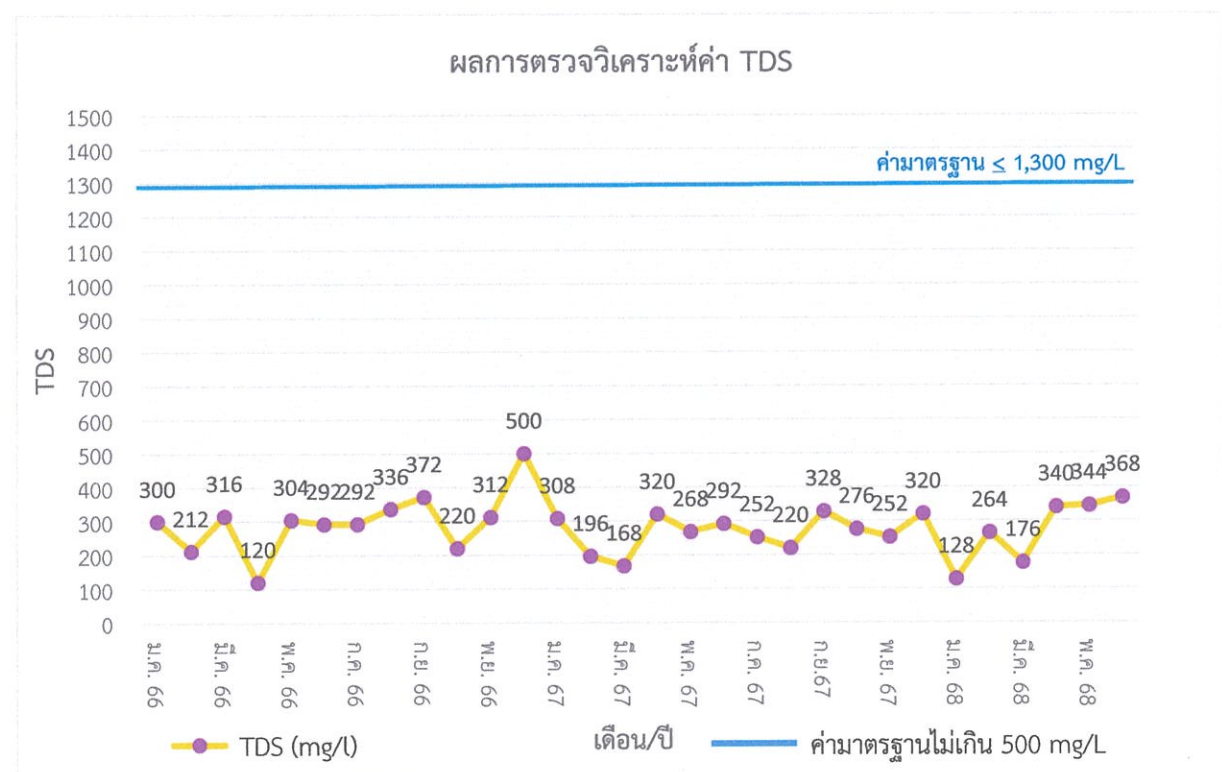
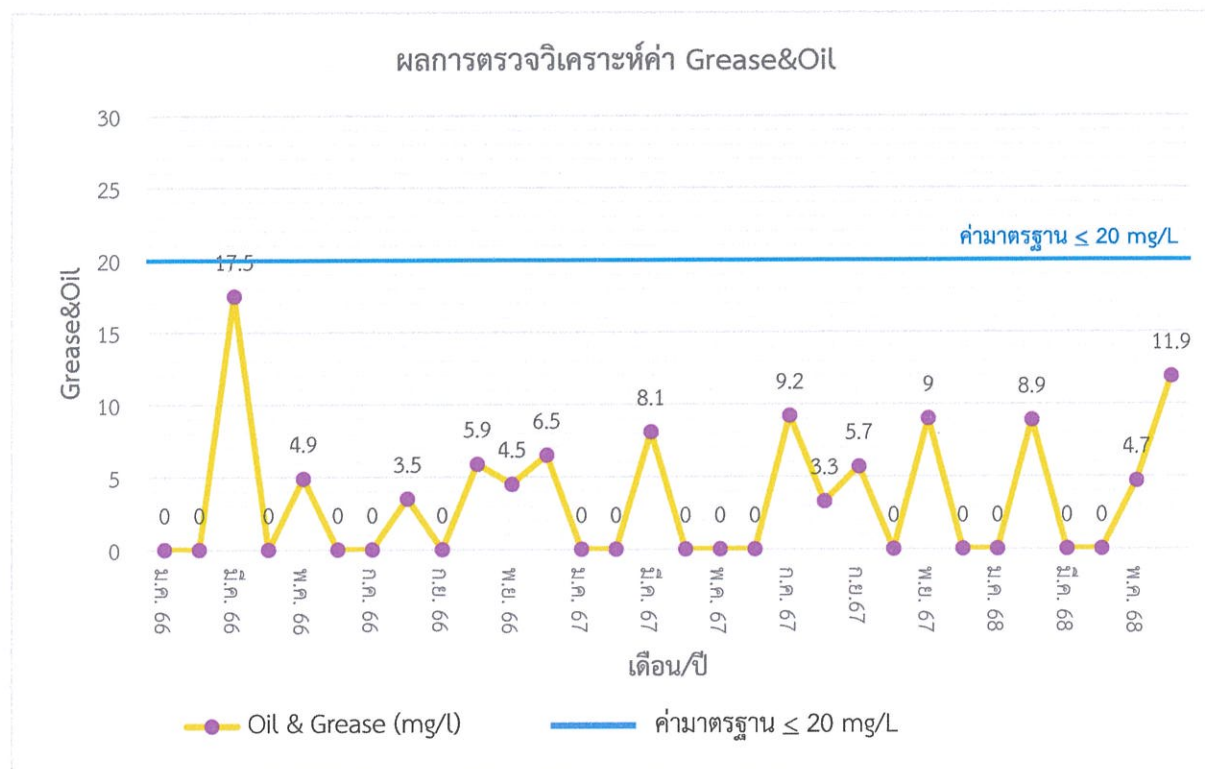
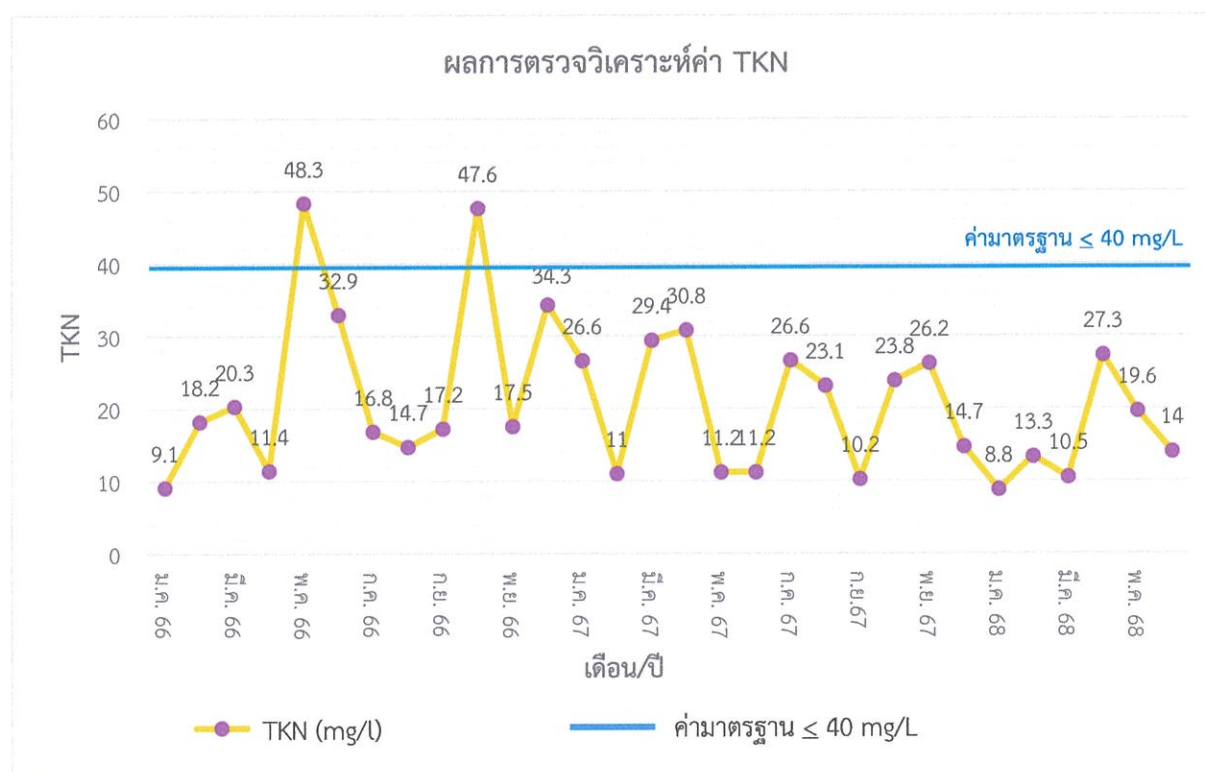
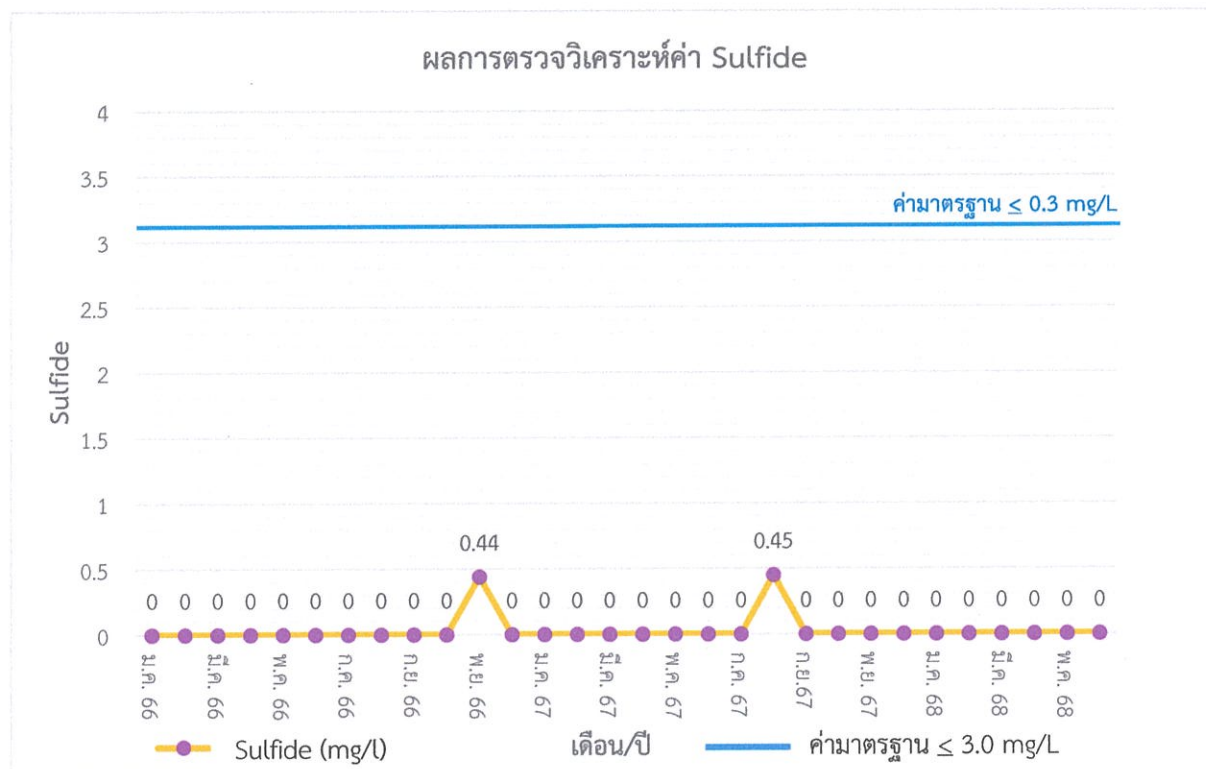
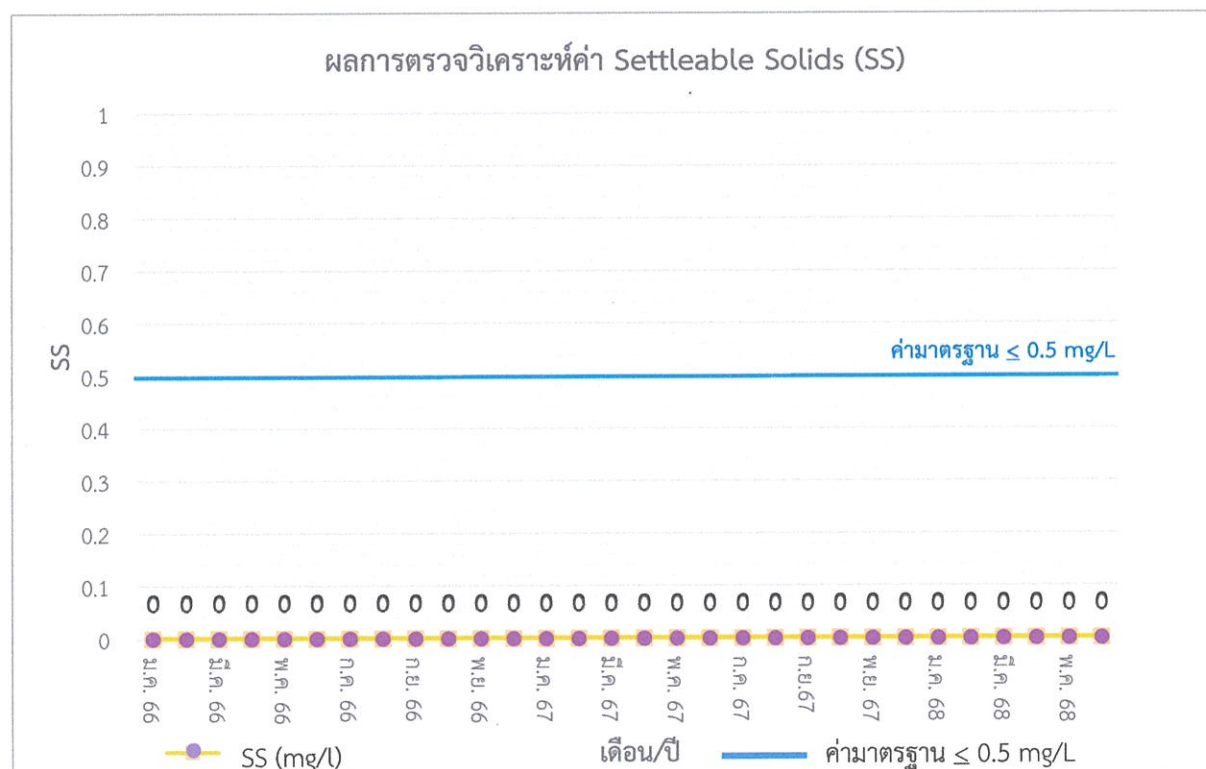
ผลการตรวจวัดในเดือนมกราคม ถึง เดือนมิถุนายน พ.ศ.2568 มีค่าความเป็นกรด-ด่าง (pH) เท่ากับ 7.4-7.7 ค่าความสกปรก (BOD) มีค่าอยู่ระหว่าง 10-96 มิลลิกรัมต่อลิตร ปริมาณของแข็งแขวนลอย (TSS) มีค่าอยู่ระหว่าง 3-54 มิลลิกรัมต่อลิตร ค่าสารที่ละลายได้ทั้งหมด (TDS) มีค่าอยู่ระหว่าง 128-368 มิลลิกรัมต่อลิตร ไขมันและน้ำมัน (Grease & Oil) มีค่าอยู่ระหว่าง <3.0-11.9 มิลลิกรัมต่อลิตร ค่าไนโตรเจน (Nitrogen) ในรูป ที เค เอ็น (TKN) มีค่าอยู่ระหว่าง 8.8-27.3 มิลลิกรัมต่อลิตร ค่าซัลไฟด์ (Sulfide) มีค่าเท่ากับ <0.30 มิลลิกรัมต่อลิตร ค่าตะกอนหนัก (Settleable Solids) มีค่าเท่ากับ <0.5 มิลลิกรัมต่อลิตร เมื่อเปรียบเทียบกับค่ามาตรฐานน้ำทิ้งจากอาคารบางประเภทและบางขนาด แสดงผลดังตารางที่ 2.2-3 และกราฟเปรียบเทียบผลการตรวจวัด แสดงดังรูปที่ 2.2-2 ถึงรูปที่ 2.2-9 ตามลำดับ

รูปที่ 2.2-2 กราฟแสดงผลการตรวจวิเคราะห์ค่า pH ในน้ำก่อนระบายออกนอกโครงการ

รูปที่ 2.2-3 กราฟแสดงผลการตรวจวิเคราะห์ค่า BOD ในน้ำก่อนระบายออกนอกโครงการ

รูปที่ 2.2-4 กราฟแสดงผลการตรวจวิเคราะห์ค่า Total Suspended Solids (TSS)  
ในน้ำก่อนระบายออกนอกโครงการ

รูปที่ 2.2-5 กราฟแสดงผลการตรวจวิเคราะห์ค่า Total Dissolved Solids (TDS)  
ในน้ำก่อนระบายออกนอกโครงการ

รูปที่ 2.2-6 กราฟแสดงผลการตรวจวิเคราะห์ค่า Oil & Grease ในน้ำก่อนระบายออกนอกโครงการ

รูปที่ 2.2-7 กราฟแสดงผลการตรวจวิเคราะห์ค่า Total Kjeldahl Nitrogen (TKN) ในน้ำก่อนระบายออกนอกโครงการ

รูปที่ 2.2-8 กราฟแสดงผลการตรวจวิเคราะห์ค่า Sulfide ในน้ำก่อนระบายออกนอกโครงการ

รูปที่ 2.2-9 กราฟแสดงผลการตรวจวิเคราะห์ค่า Settleable Solids (SS)  
ในน้ำก่อนระบายออกนอกโครงการ

สรุปผลการตรวจวัดคุณภาพน้ำทิ้งของโครงการ ป.ศรีภุช แมนชั่น พบว่าคุณภาพน้ำเสียอยู่ในเกณฑ์มาตรฐานน้ำทิ้งจากอาคารประเภท ค (จำนวนห้องพัก 50 ห้อง แต่ไม่เกิน 250 ห้อง) จากอาคารบางประเภท ตามประกาศกระทรวงทรัพยากรธรรมชาติและสิ่งแวดล้อม ค่ามาตรฐานควบคุมการระบายน้ำทิ้งจากอาคารบางประเภทและบางขนาด ประกาศ ณ วันที่ 2 เมษายน 2567 ยกเว้น ในเดือนมิถุนายน 2568 มีบีโอดี (BOD) และปริมาณของแข็งแขวนลอย (Total Suspended Solids) แสดงผลดังตารางที่ 2.2-4
