### บทที่ 3

## ผลการปฏิบัติตามมาตรการติดตามตรวจสอบผลกระทบสิ่งแวดล้อม

เพื่อตรวจสอบการทำงานของระบบสาธารณูปโภค ระบบสนับสนุน และการวิเคราะห์มลพิษสิ่งแวดล้อม ประเมินผลและจัดทำรายงานการติดตามตรวจสอบผลกระทบสิ่งแวดล้อมเสนอต่อสำนักนโยบายและแผนทรัพยากรธรรมชาติและสิ่งแวดล้อมและหน่วยงานที่เกี่ยวข้องรับทราบถึงสถานการณ์คุณภาพสิ่งแวดล้อมของโครงการ THE TRENDY CONDOMINIUM

# นิติบุคคลอาคารชุด เดอะ เทรนด์ THE TRENDY JURISTIC PERSON

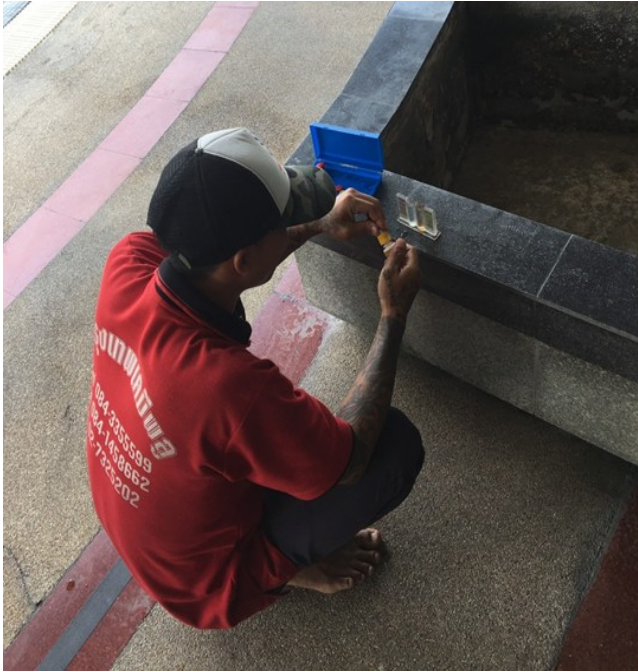
ภาพที่ 3.5.1-1 การตรวจวัดคุณภาพน้ำ

3.5.1 ตามมาตรการติดตามตรวจสอบผลกระทบสิ่งแวดล้อมโครงการ THE TRENDY CONDOMINIUM กำหนดให้มีการตรวจวิเคราะห์คุณภาพน้ำของสระว่ายน้ำทุกวัน(ตรวจด้วยตนเอง)คือ 1). ค่าความเป็นกรด-ด่าง (PH) 2). ค่าคลอรีนตกค้าง(Residual) จะทำการเก็บตัวอย่างตามรูป

- 1).จากผลการตรวจวิเคราะห์คุณภาพน้ำสระว่ายน้ำค่าความเป็นกรด-ด่าง(PH)
- 2). ค่าคลอรีนตกค้าง(Residual) อยู่ในมาตรฐานการใช้สระว่ายน้ำ

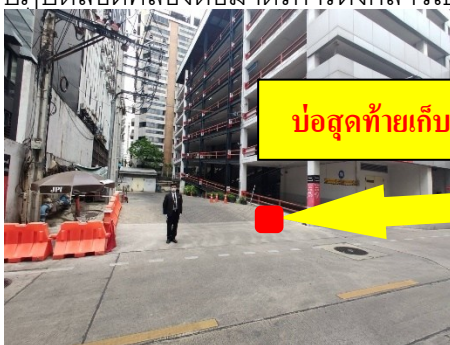
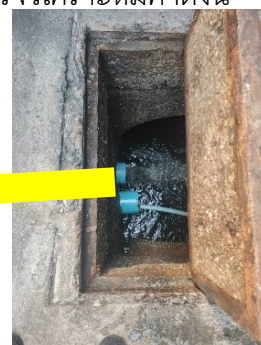
ภาพที่ 3.5.2-1 จุดตรวจวิเคราะห์คุณภาพน้ำจากระบบบำบัดน้ำเสีย

ตามมาตรการติดตามตรวจสอบผลกระทบสิ่งแวดล้อมโครงการ THE TRENDY CONDOMINIUM กำหนดให้โครงการต้องเก็บตัวอย่างและตรวจวิเคราะห์คุณภาพน้ำเสีย จำนวน 1 แห่ง ได้แก่ บ่อพักน้ำสุดท้ายก่อนระบายฯ ในพารามิเตอร์ PH, BOD, Suspended Solids, Settleable Solids, Total Dissolved Solids, Sulfide, TKN, Fat Oil & Grease, Total Coliform Bacteria และFecal Coliform Bacteria โดยปัจจุบันโครงการได้มีการปฏิบัติสอดคล้องต่อมาตรการดังกล่าวเป็นที่เรียบร้อยแล้ว ทั้งนี้ ผลการตรวจวิเคราะห์มีค่าดังนี้

บ่อสุดท้ายเก็บน้ำไปตรวจ
