### บทที่ 3

#### ผลการติดตามตรวจสอบคุณภาพสิ่งแวดล้อม

การติดตามตรวจสอบคุณภาพสิ่งแวดล้อมของ โครงการ อินสไปร์ เพลส พระราม9 (ระยะดำเนินการ) นิติบุคคลอาคารชุด อินสไปร์ เพลส พระราม9 ดำเนินการจัดจ้าง บริษัท เอส.พี.เจ.โซแอนติฟิค จำกัด ระหว่างเดือนมกราคม - มิถุนายน พ.ศ.2568

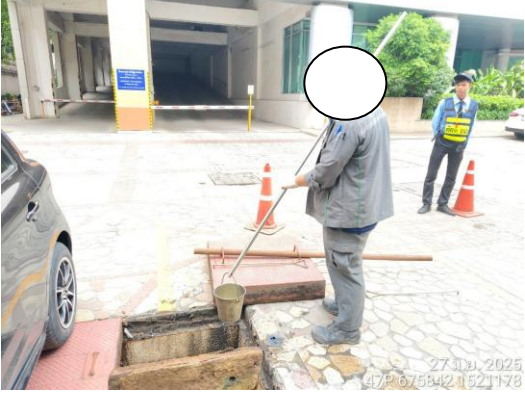
| <p>รูปที่ 3-1 จุดตรวจวัดคุณภาพน้ำโครงการ อินสไปร์ เพลส พระราม9<br/>ระหว่างเดือนมกราคม - มิถุนายน พ.ศ.2568</p> | |

| <p>ถึงแยกกากตะกอน-ปรับสภาพสมดุลของระบบบำบัดแต่ละชุด</p> | <p>บ่อบำบัดน้ำแรกหลังจากการบำบัดน้ำเสียแต่ละชุด</p> |
