รายงานผลการปฏิบัติตามมาตรการป้องกันและแก้ไขผลกระทบสิ่งแวดล้อม

และมาตรการติดตามตรวจสอบผลกระทบสิ่งแวดล้อม

โครงการโรงแรม เดอะบাজার แบงค็อกค็อก (ระยะดำเนินการ)

ระหว่างเดือนมกราคม – มิถุนายน 2568

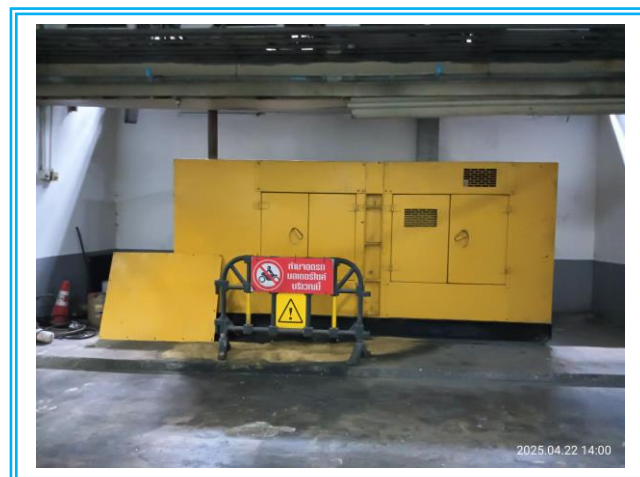
ในกรณีการไฟฟ้านครหลวง สาขาบางเขน ไม่สามารถเปิดให้บริการกระแสไฟฟ้าปกติได้ โครงการได้เตรียมระบบไฟฟ้าฉุกเฉิน โดยมีเครื่องกำเนิดไฟฟ้าสำรองขนาด 500 KVA จำนวน 2 ชุด ติดตั้งภายในห้องเครื่องไฟฟ้าของอาคารบริการ

รูปที่ 2.9-1 เครื่องกำเนิดไฟฟ้าสำรองภายในโครงการ

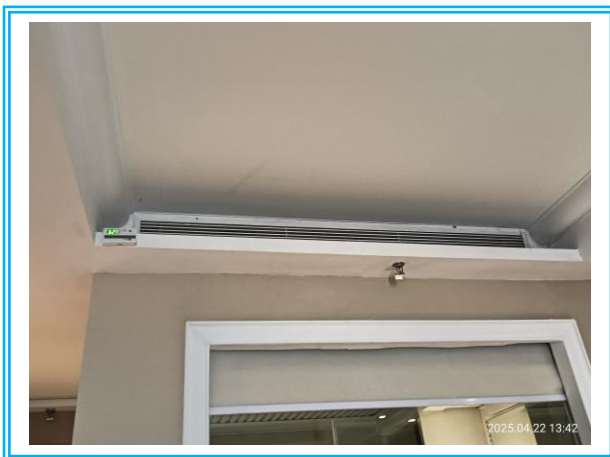
**2) ระบบระบายอากาศ** โครงการใช้การระบายอากาศโดยการติดตั้งพัดลมระบายอากาศและพัดลมดูดอากาศภายในห้องพักทุกห้อง ระบายอากาศภายในอาคารสู่ภายนอก และดูดอากาศบริสุทธิ์จากภายนอกเข้ามา เพิ่มความรู้สึกโล่งสบายให้แก่ผู้เข้าพัก

รูปที่ 2.12-1 ระบบระบายอากาศภายในห้องพัก

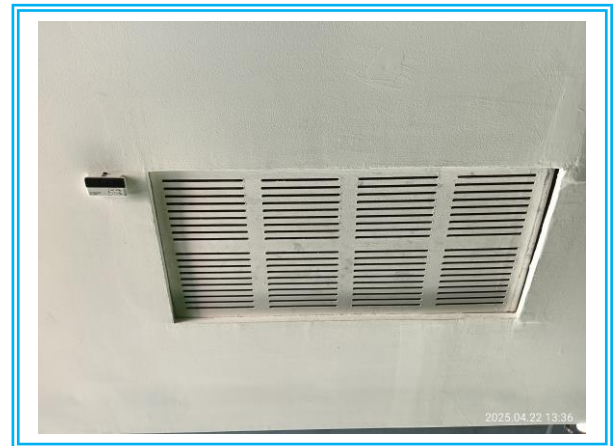
ทั้งนี้ ทางโครงการได้ติดตั้งตัวปรับทิศทางลมที่คอมเพรสเซอร์แอร์บริเวณด้านหลังภายนอกอาคารของโครงการเป็นพื้นที่ติดกับพื้นที่ชุมชน เพื่อป้องกันไม่ให้ลมจากคอมเพรสเซอร์แอร์พัดไปทางบ้านของผู้พักอาศัยในชุมชนที่อยู่ใกล้เคียงพื้นที่โครงการ

รูปที่ 2.12-2 ระบบปรับอากาศพร้อมอุปกรณ์ปรับทิศทางลม

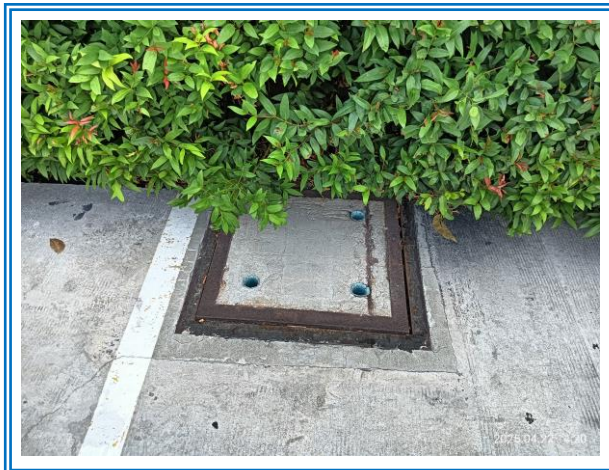
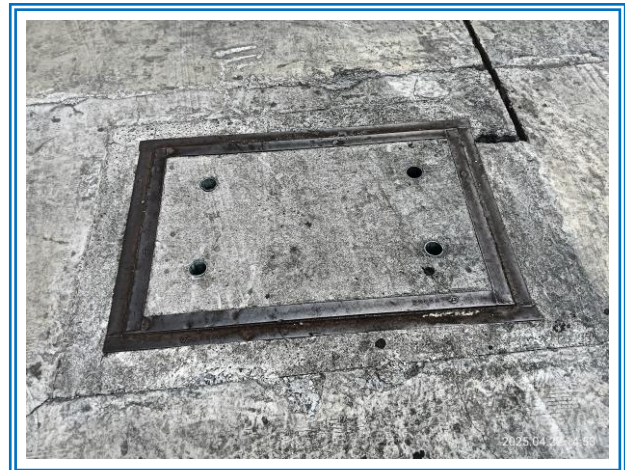
รูปที่ 3-12 ระบบบำบัดน้ำเสียพร้อมฝาปิดบ่อพักน้ำบริเวณ  
ด้านหน้าของโครงการ

รูปที่ 3-13 ระบบบำบัดน้ำเสียพร้อมฝาปิดบ่อพักน้ำบริเวณ  
ทางเข้าด้านหลังของโครงการ

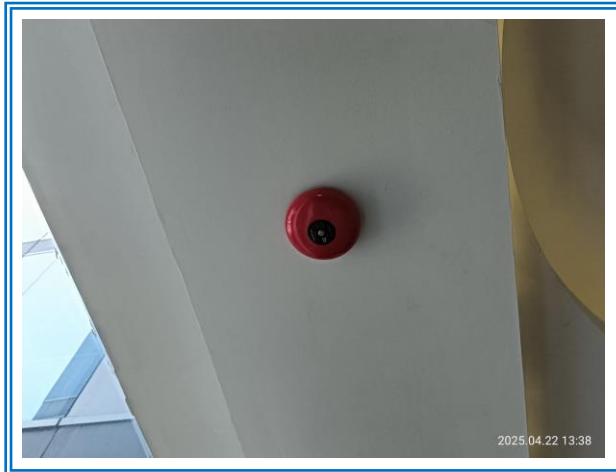
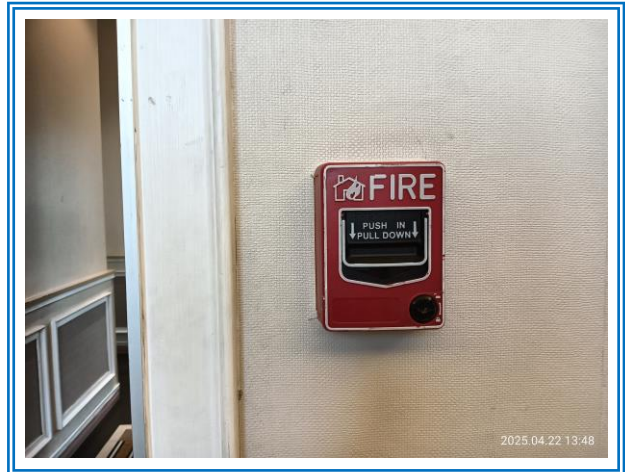
รูปที่ 3-38 (ต่อ) อุปกรณ์แจ้งเหตุเตือนภัยและระบบควบคุมการแจ้งเหตุเตือนภัย

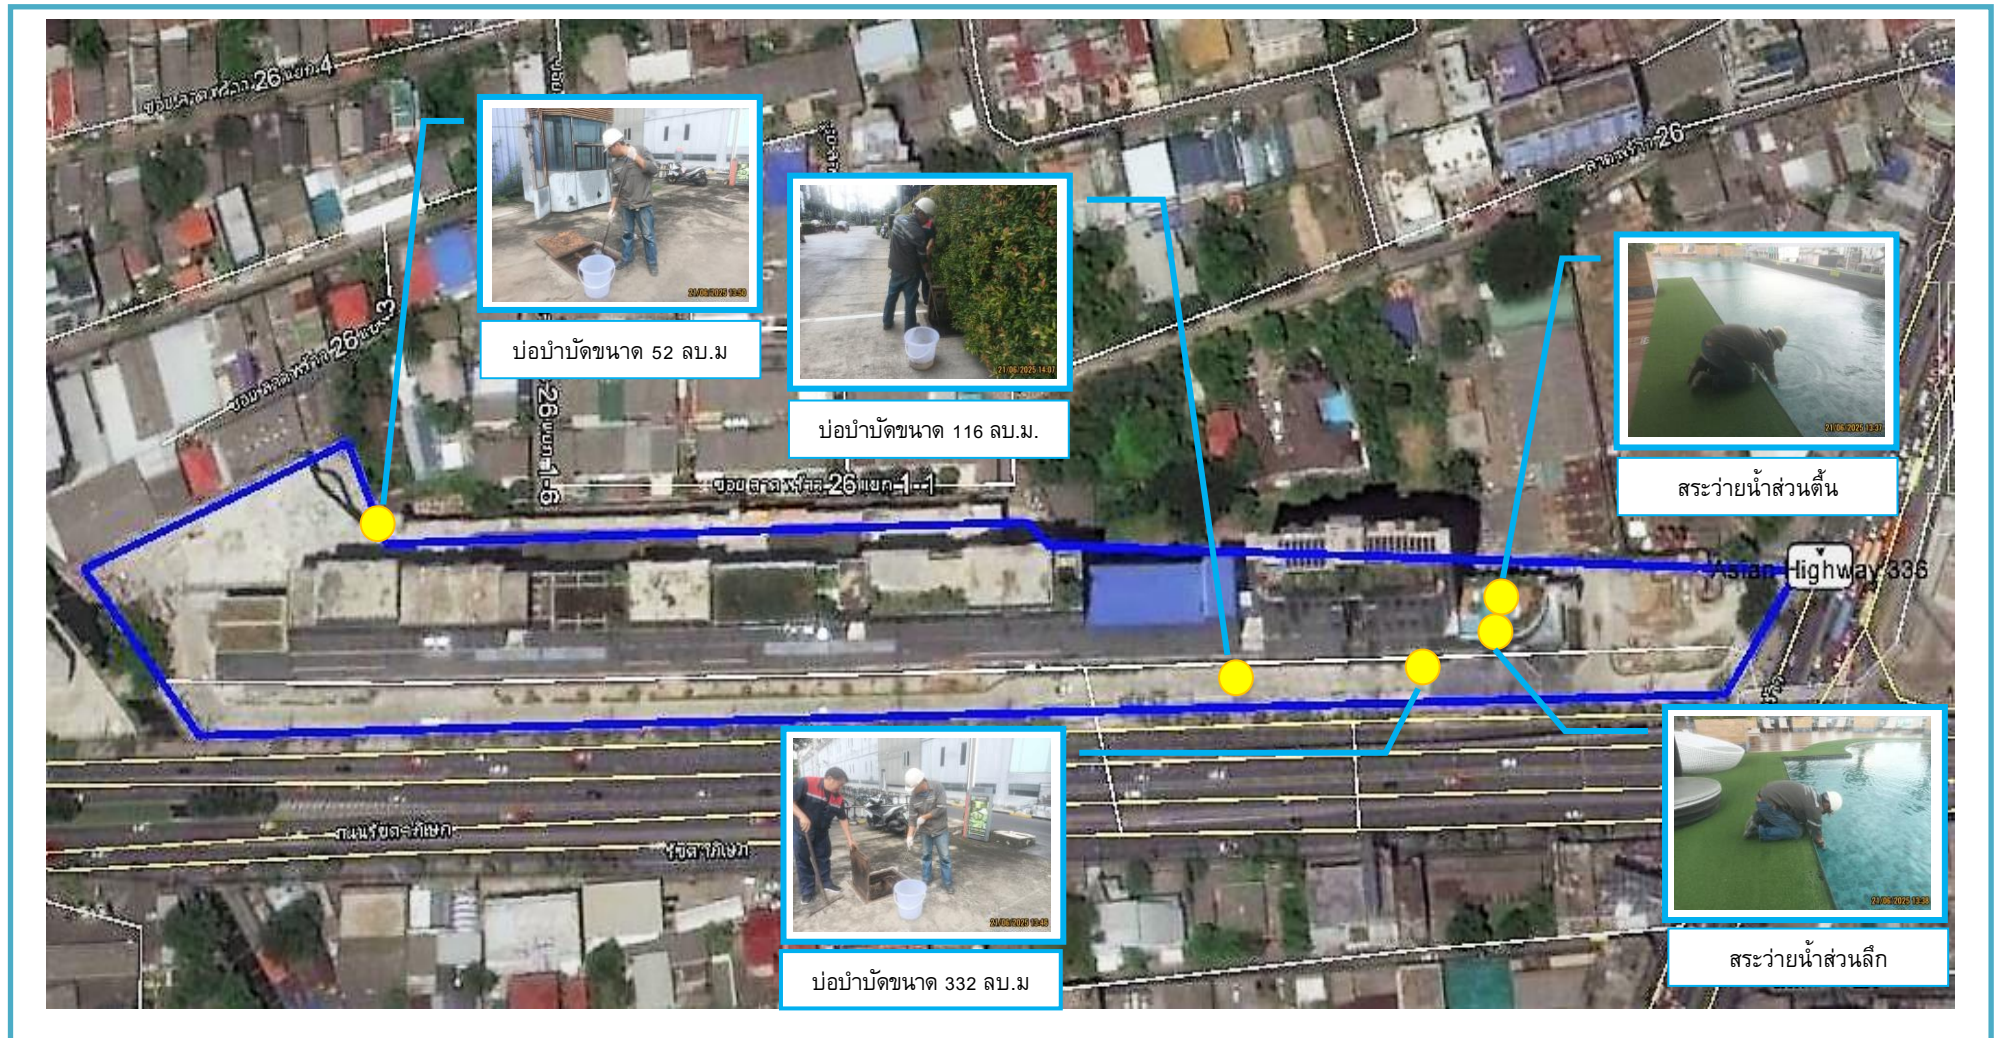
รูปที่ 4.1-1 แสดงตำแหน่งจุดเก็บตัวอย่างน้ำ โครงการโรงแรม เดอะบাজার แบงค็อก (ระยะดำเนินการ)

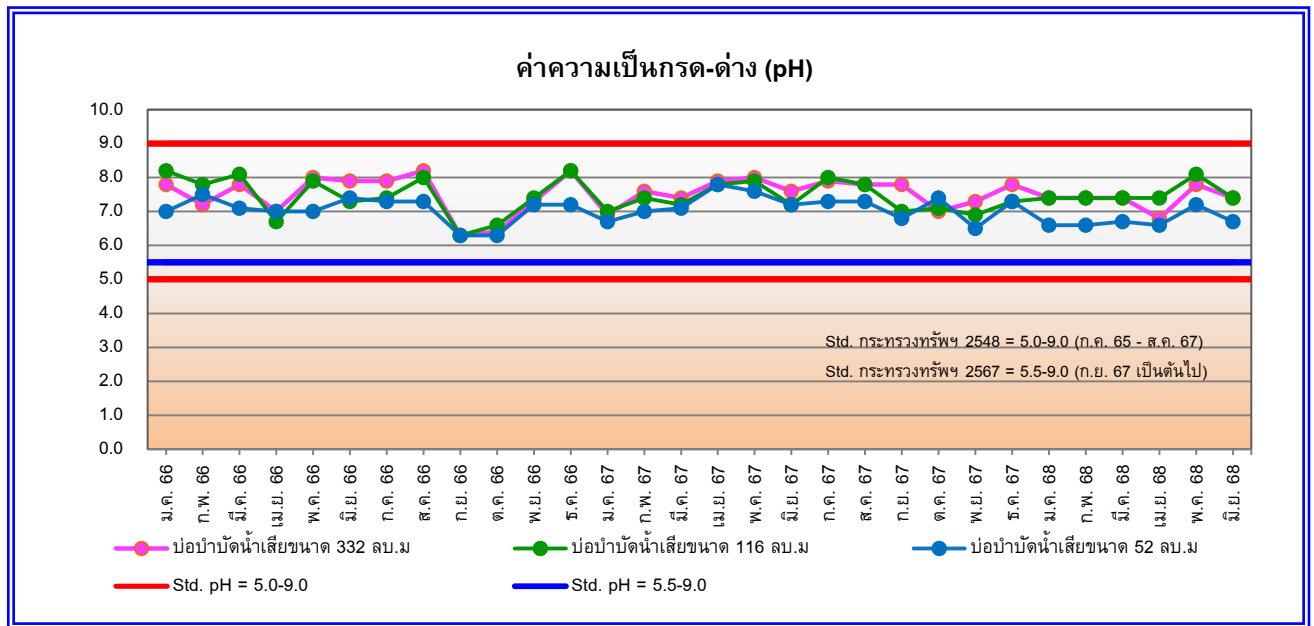
รูปที่ 4.3-1 กราฟเปรียบเทียบผลการตรวจวิเคราะห์ค่าความเป็นกรด – ด่าง (pH)

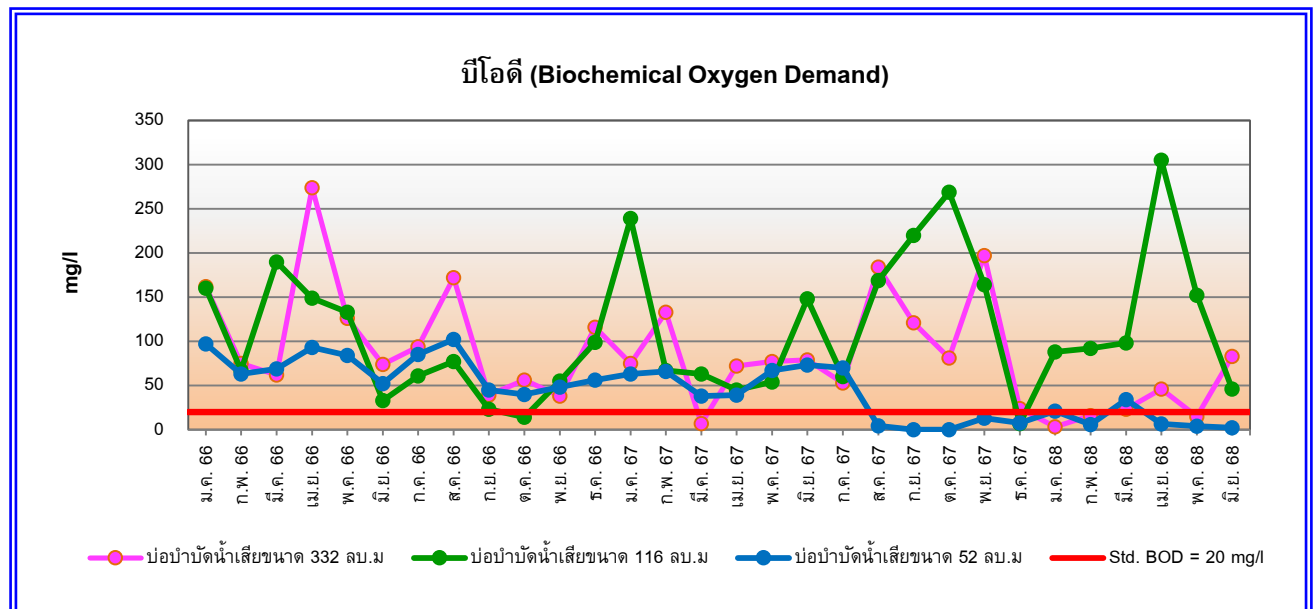
รูปที่ 4.3-2 กราฟเปรียบเทียบผลการตรวจวิเคราะห์ปริมาณบีโอดี (Biochemical Oxygen Demand)

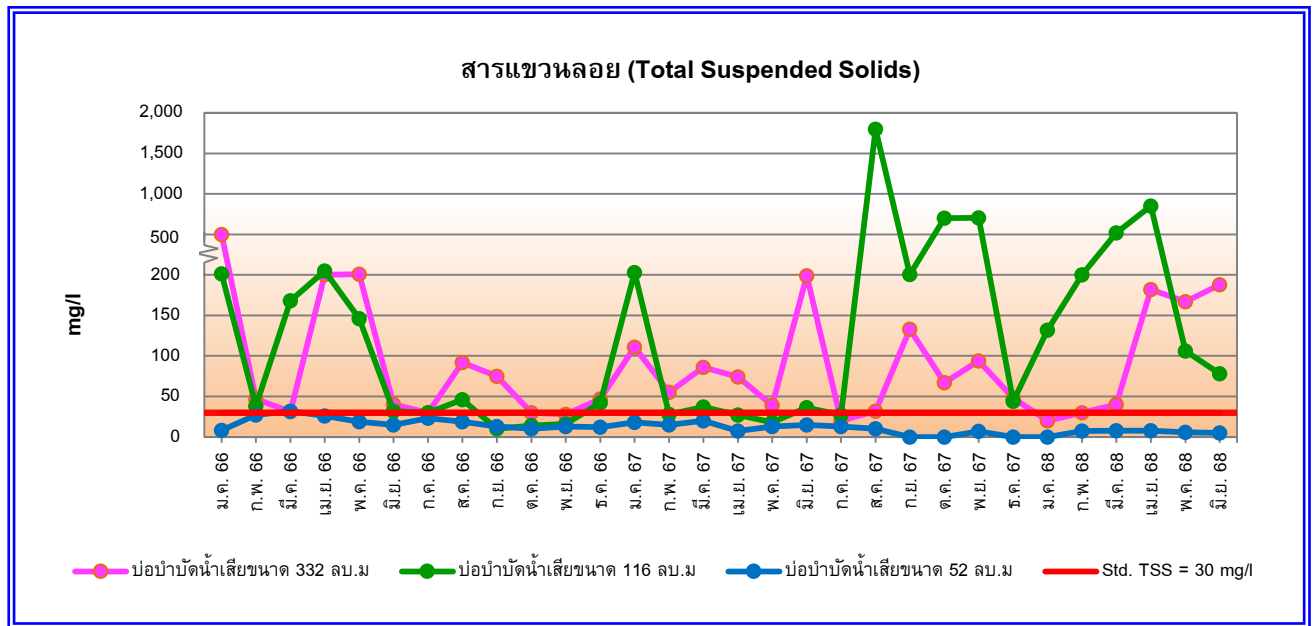
**รูปที่ 4.3-3** กราฟเปรียบเทียบผลการตรวจวิเคราะห์ปริมาณสารแขวนลอย (Total Suspended Solids)  
โครงการโรงแรม เดอะบাজার แบงค็อก (ระยะดำเนินการ)  
ระหว่างเดือนมกราคม 2568 – มิถุนายน 2568

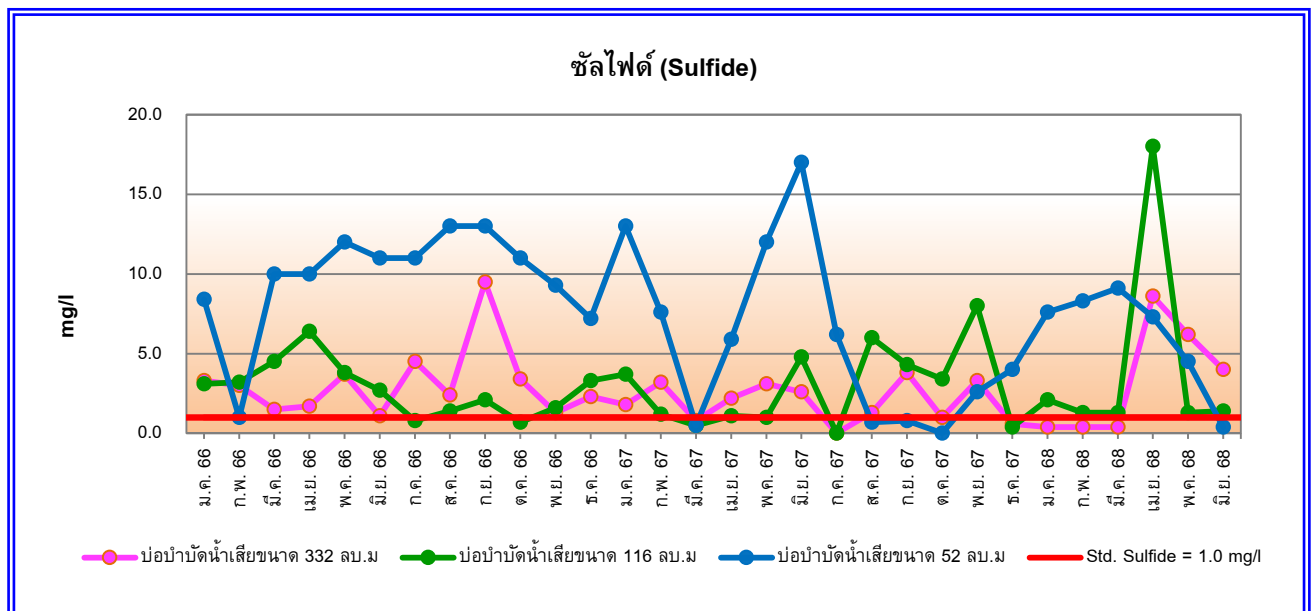
**รูปที่ 4.3-4** กราฟเปรียบเทียบผลการตรวจวิเคราะห์ปริมาณซัลไฟด์ (Sulfide)  
โครงการโรงแรม เดอะบাজার แบงค็อก (ระยะดำเนินการ)  
ระหว่างเดือนมกราคม 2568 – มิถุนายน 2568

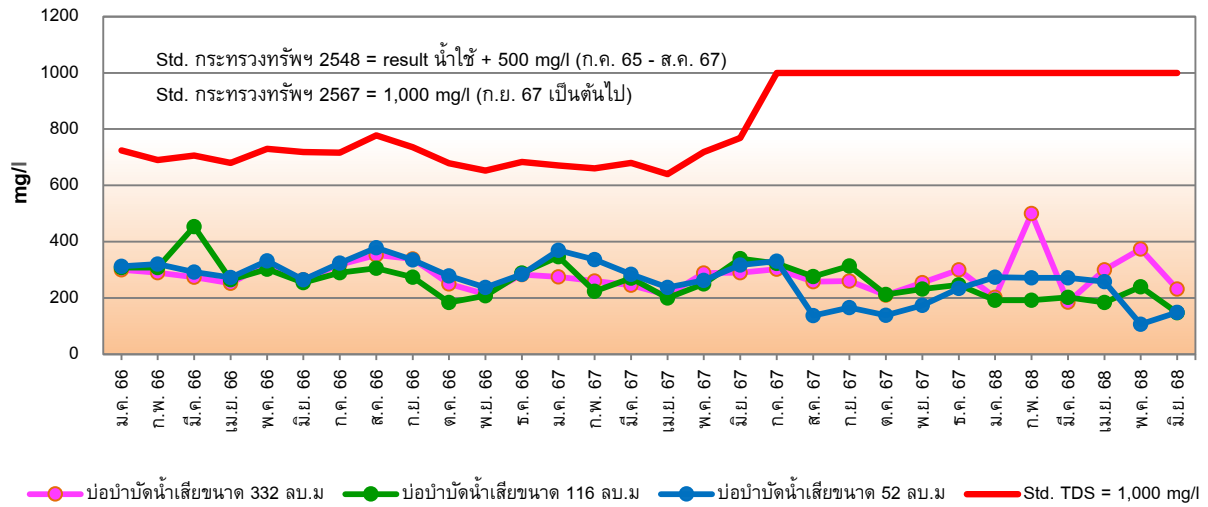
รูปที่ 4.3-5 กราฟเปรียบเทียบผลการตรวจวิเคราะห์ปริมาณสารที่ละลายได้ทั้งหมด (Total Dissolved Solids)  
โครงการโรงแรม เดอะบাজার แบงค็อก (ระยะดำเนินการ)  
ระหว่างเดือนมกราคม 2566 – มิถุนายน 2568

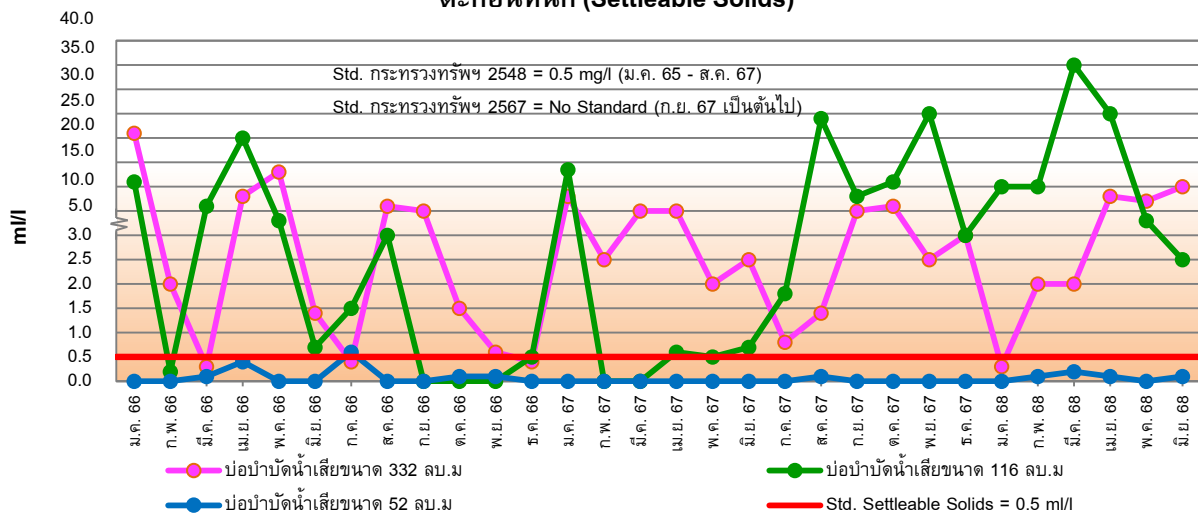
รูปที่ 4.3-6 กราฟเปรียบเทียบผลการตรวจวิเคราะห์ปริมาณตะกอนหนัก (Settleable Solids)  
โครงการโรงแรม เดอะบাজার แบงค็อก (ระยะดำเนินการ)  
ระหว่างเดือนมกราคม 2566 – มิถุนายน 2568

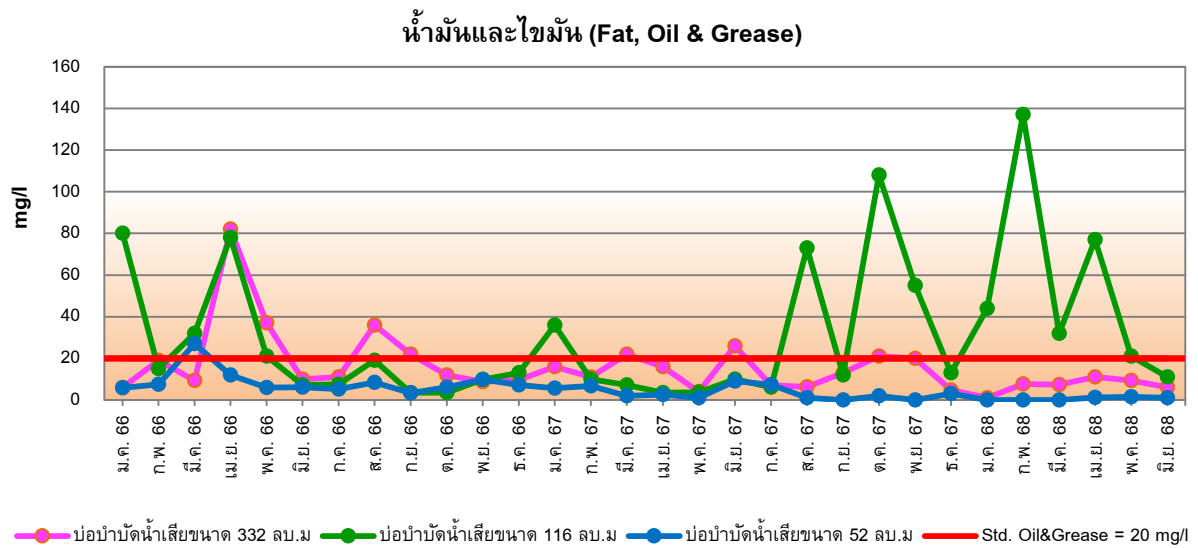
รูปที่ 4.3-7 กราฟเปรียบเทียบผลการตรวจวิเคราะห์ปริมาณน้ำมันและไขมัน (Fat Oil & Grease)

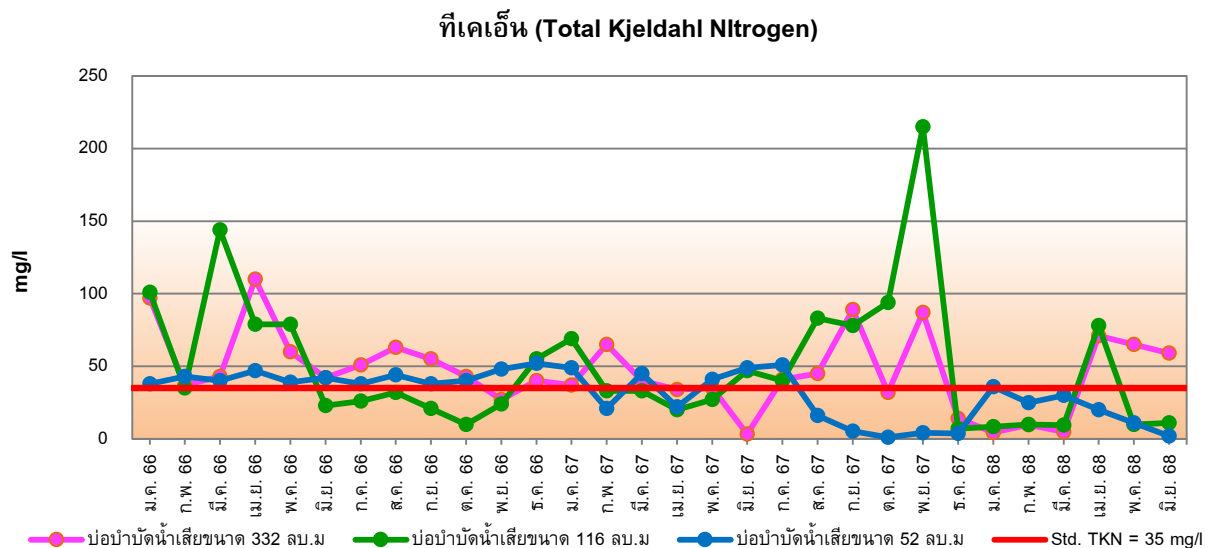
รูปที่ 4.3-8 กราฟเปรียบเทียบผลการตรวจวิเคราะห์ปริมาณทีเคเอ็น (Total Kjeldahl Nitrogen)

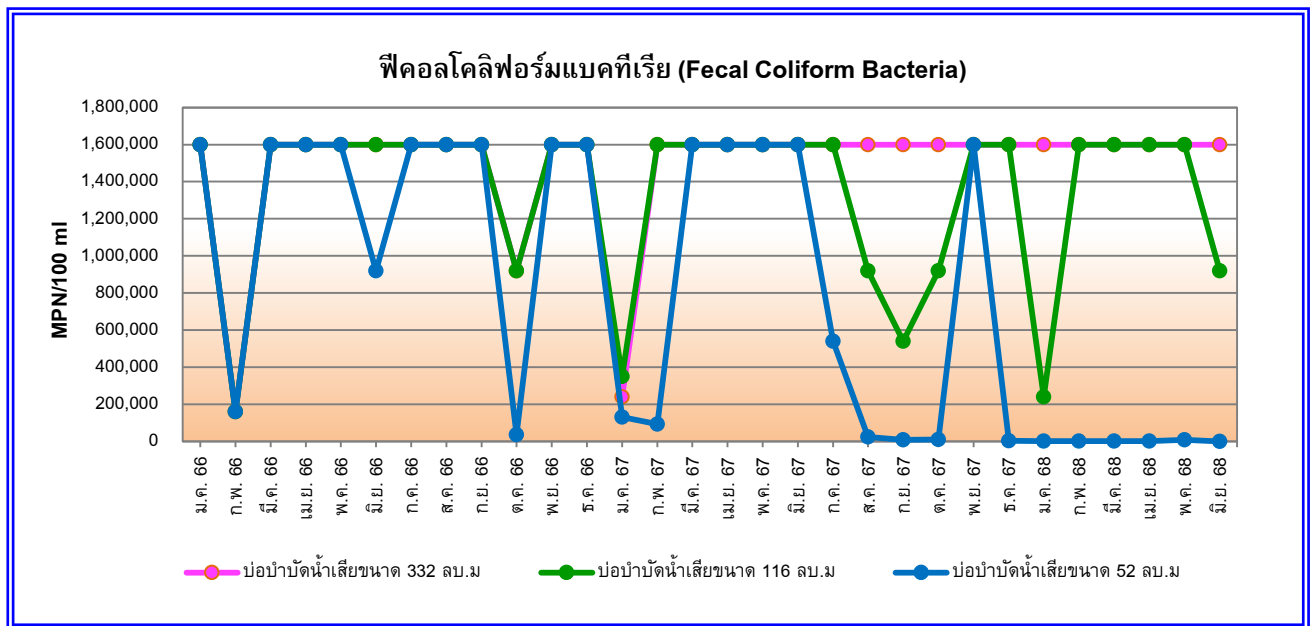
**รูปที่ 4.3-9** กราฟเปรียบเทียบผลการตรวจวิเคราะห์ปริมาณฟีคอลลีฟอร์มแบคทีเรีย (Fecal Coliform Bacteria)  
โครงการโรงแรม เดอะบাজার แบงค็อก (ระยะดำเนินการ)  
ระหว่างเดือนมกราคม 2566 – มิถุนายน 2568

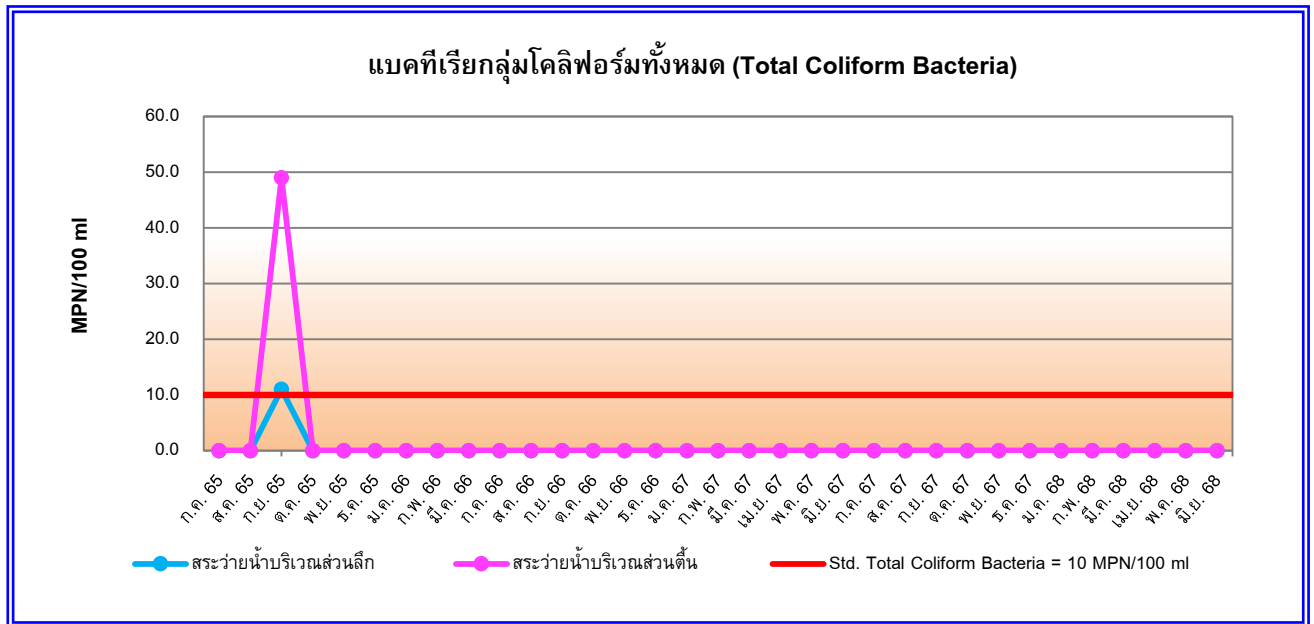
**รูปที่ 4.3-10** กราฟเปรียบเทียบผลการตรวจวิเคราะห์แบคทีเรียกลุ่มโคลิฟอร์มทั้งหมด (Total Coliform Bacteria)  
โครงการโรงแรม เดอะบাজার แบงค็อก (ระยะดำเนินการ)  
ระหว่างเดือนมกราคม 2566 – มิถุนายน 2568

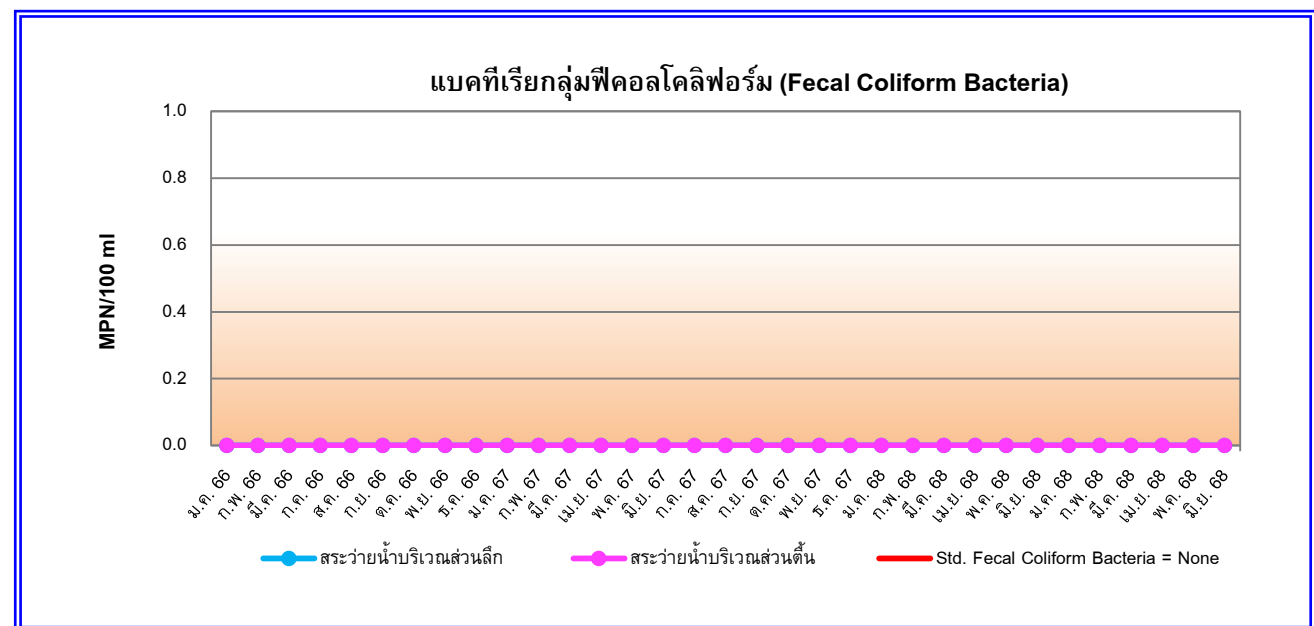
**รูปที่ 4.3-11** กราฟเปรียบเทียบผลการตรวจวิเคราะห์แบคทีเรียกลุ่มฟีคอลโคลิฟอร์ม (Fecal Coliform Bacteria)  
โครงการโรงแรม เดอะบাজার แบงค็อก (ระยะดำเนินการ)  
ระหว่างเดือนมกราคม 2566 – มิถุนายน 2568

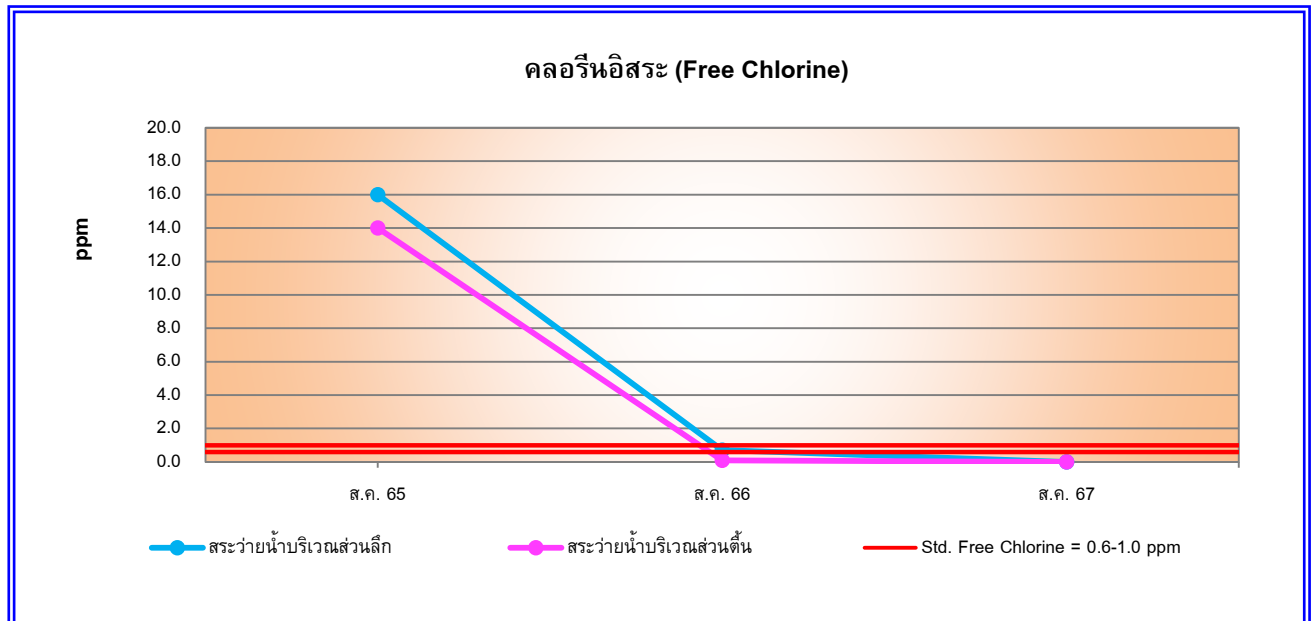
**รูปที่ 4.3-12** กราฟเปรียบเทียบผลการตรวจวิเคราะห์ปริมาณคลอรีนอิสระ (Free Chlorine) ในสระว่ายน้ำ  
โครงการโรงแรม เดอะบাজার แบงค็อก (ระยะดำเนินการ)  
ระหว่างเดือนสิงหาคม 2565 – สิงหาคม 2567

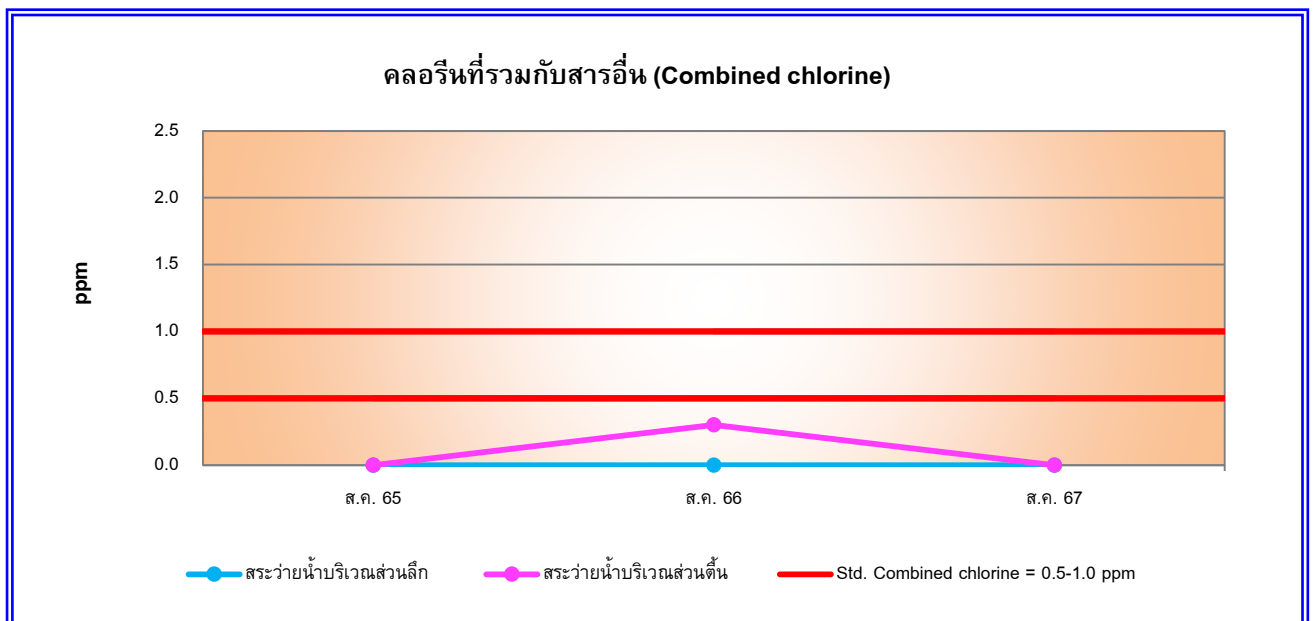
**รูปที่ 4.3-13** กราฟเปรียบเทียบผลการตรวจวิเคราะห์ปริมาณคลอรีนที่รวมกับสารอื่น (Combined chlorine) ในสระว่ายน้ำ  
โครงการโรงแรม เดอะบাজার แบงค็อก (ระยะดำเนินการ)  
ระหว่างเดือนสิงหาคม 2565 – สิงหาคม 2567

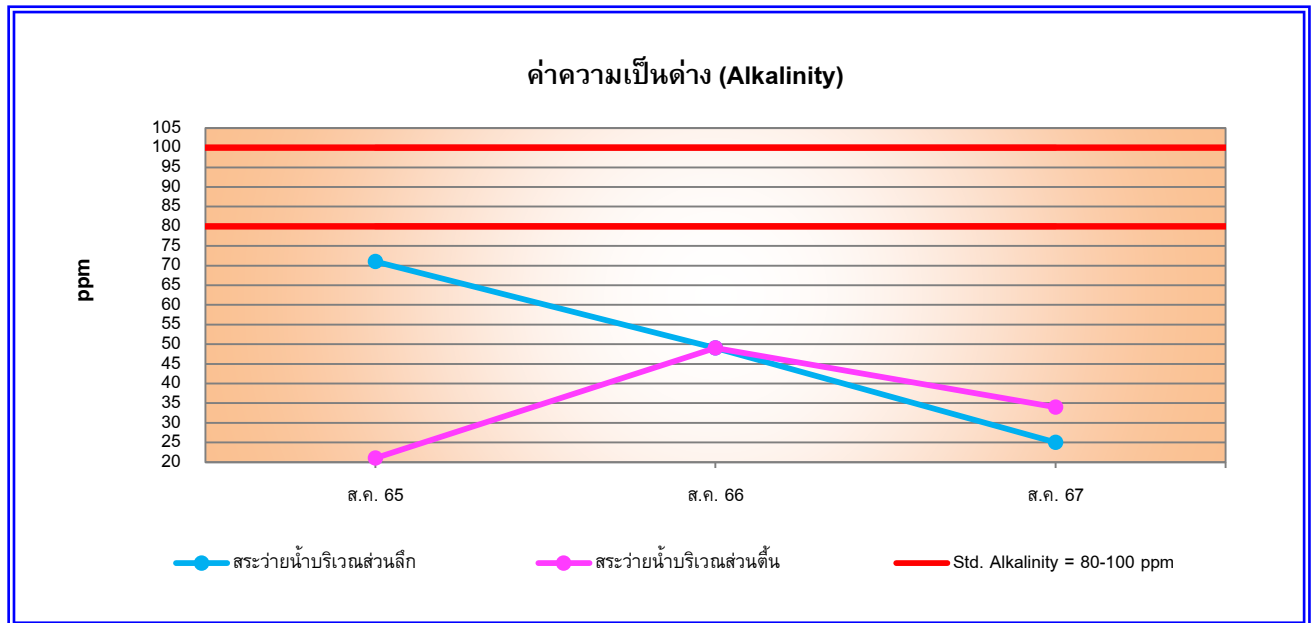
รูปที่ 4.3-14 กราฟเปรียบเทียบผลการตรวจวิเคราะห์ปริมาณค่าความเป็นด่าง (Alkalinity) ในสระว่ายน้ำ  
โครงการโรงแรม เดอะบাজার แบงค็อก (ระยะดำเนินการ)  
ระหว่างเดือนสิงหาคม 2565 – สิงหาคม 2567

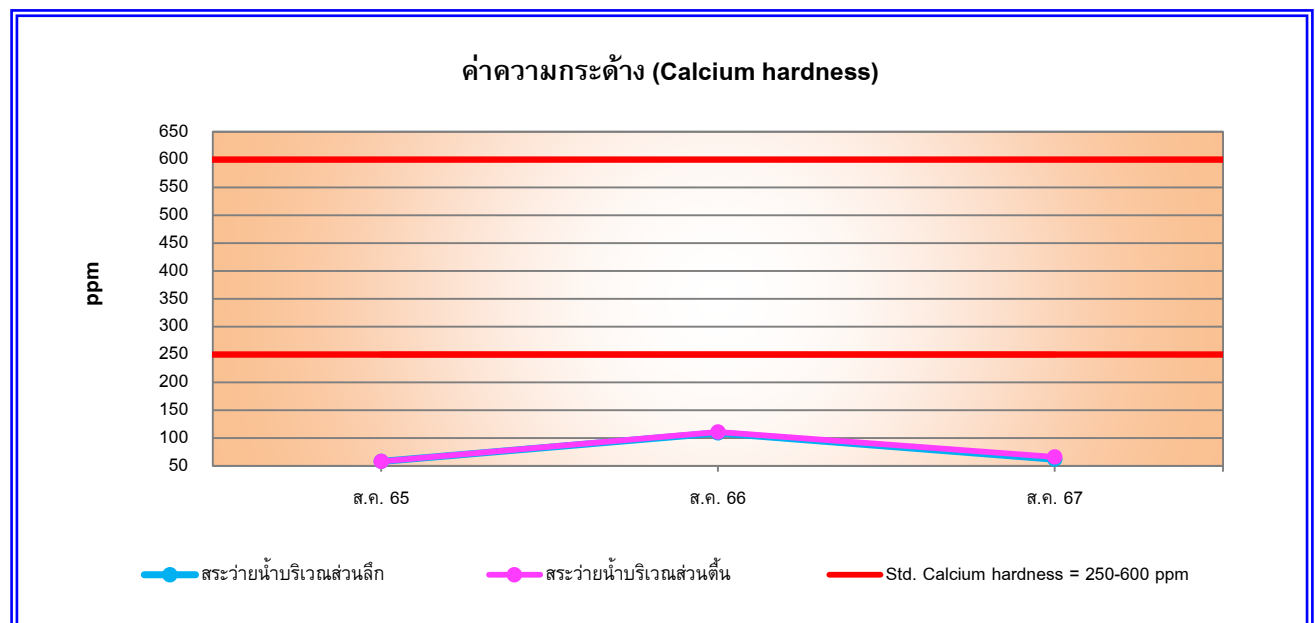
รูปที่ 4.3-15 กราฟเปรียบเทียบผลการตรวจวิเคราะห์ปริมาณค่าความกระด้าง (Calcium hardness) ในสระว่ายน้ำ  
โครงการโรงแรม เดอะบাজার แบงค็อก (ระยะดำเนินการ)  
ระหว่างเดือนสิงหาคม 2565 – สิงหาคม 2567

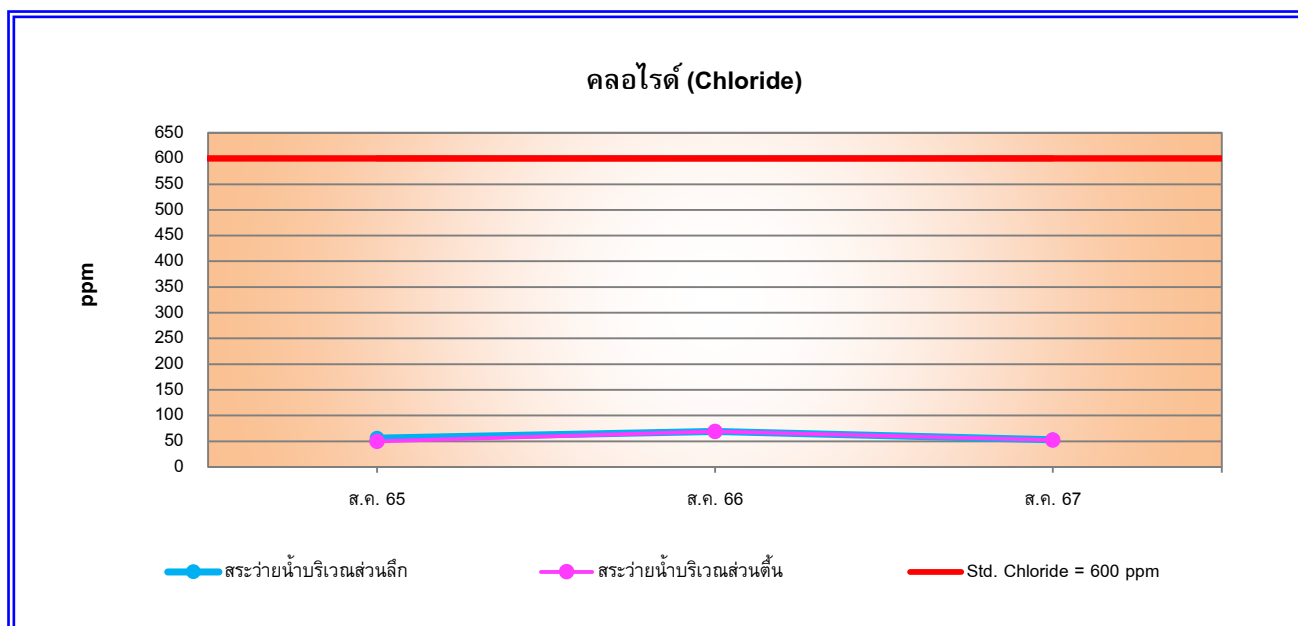
**รูปที่ 4.3-16** กราฟเปรียบเทียบผลการตรวจวิเคราะห์ปริมาณคลอไรด์ (Chloride) ในสระว่ายน้ำ  
โครงการโรงแรม เดอะบাজার แบงค็อก (ระยะดำเนินการ)  
ระหว่างเดือนสิงหาคม 2565 – สิงหาคม 2567

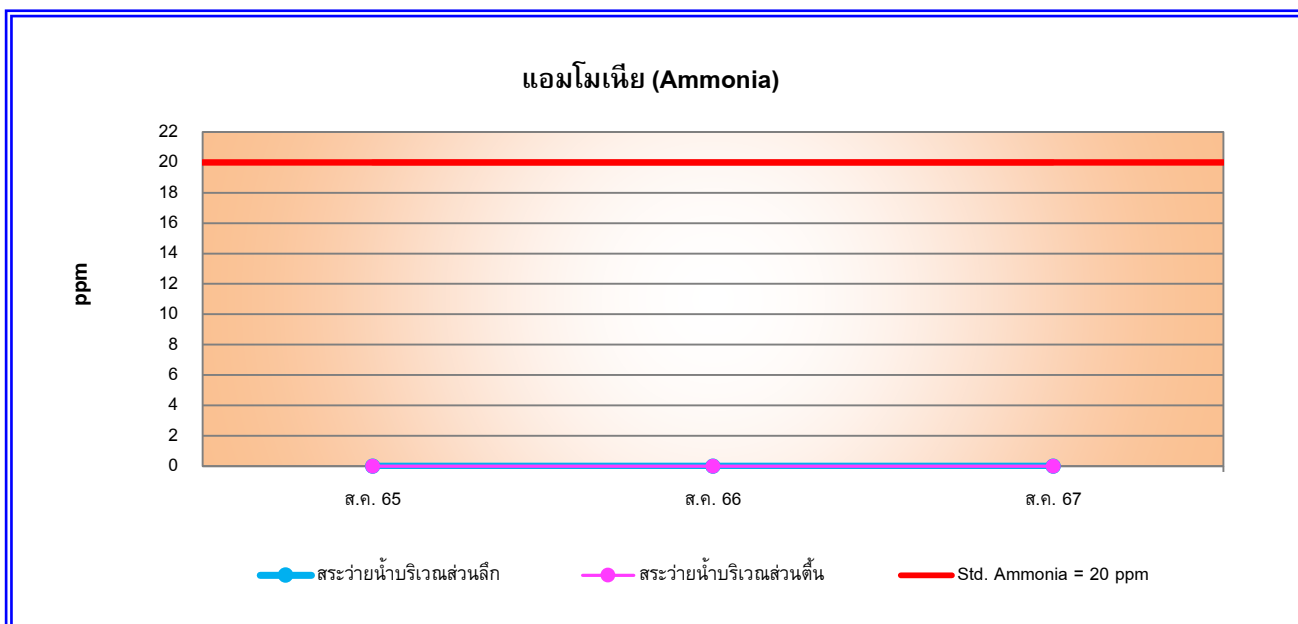
**รูปที่ 4.3-17** กราฟเปรียบเทียบผลการตรวจวิเคราะห์ปริมาณแอมโมเนีย (Ammonia) ในสระว่ายน้ำ  
โครงการโรงแรม เดอะบাজার แบงค็อก (ระยะดำเนินการ)  
ระหว่างเดือนสิงหาคม 2565 – สิงหาคม 2567

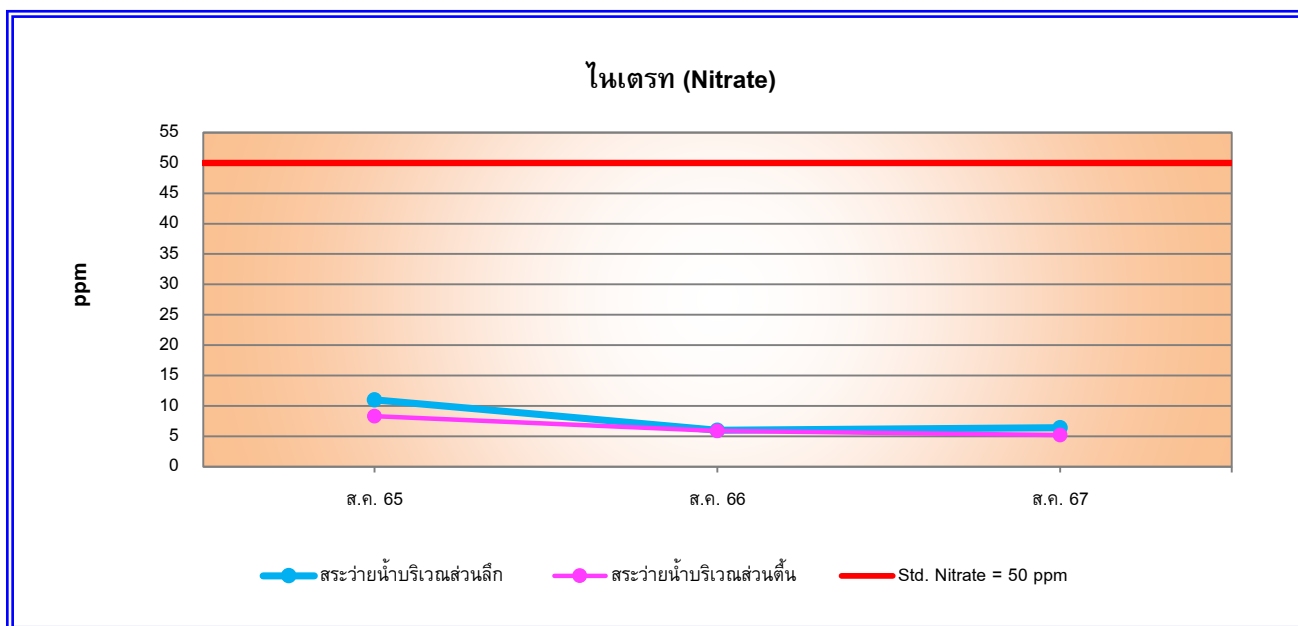
**รูปที่ 4.3-18** กราฟเปรียบเทียบผลการตรวจวิเคราะห์ปริมาณไนเตรท (Nitrate) ในสระว่ายน้ำ
